Asbestinventarisattest

Gullegemsestraat 32, 8880 Ledegem

Attestnummer : **20260209-000361.000**
Uitgegeven op : **09.02.2026**
Geldig tot : **09.02.2031**

Niet-asbestveilig

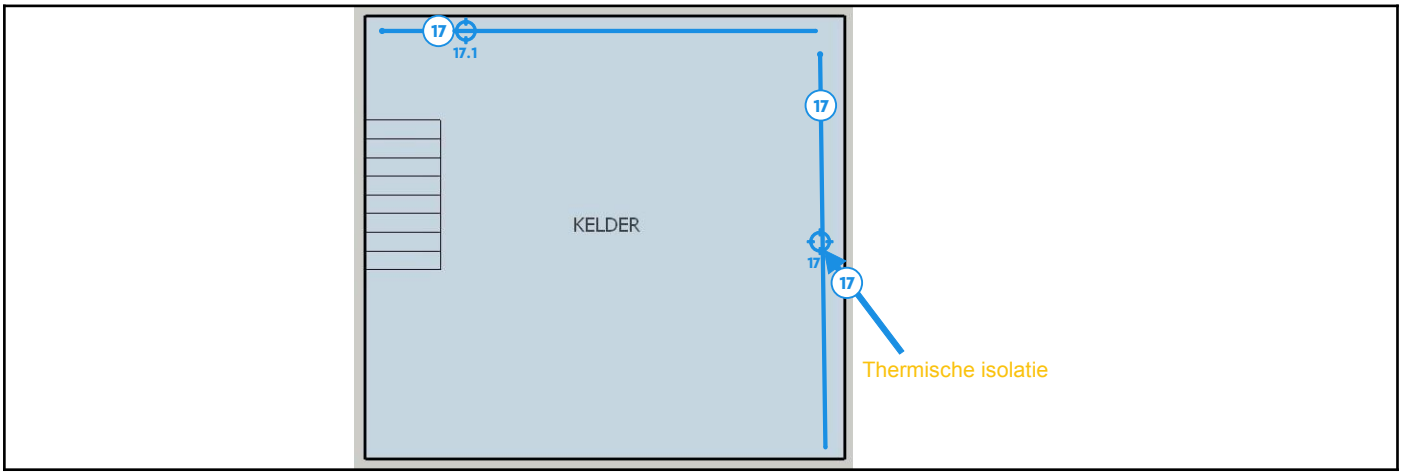
Plan 1.1: Kelder - thermische isolatie

Beschrijving	Type	Actie
17. Thermische isolatie	Geen asbest	-
17.1 Code: MM004	Mengmonster	-

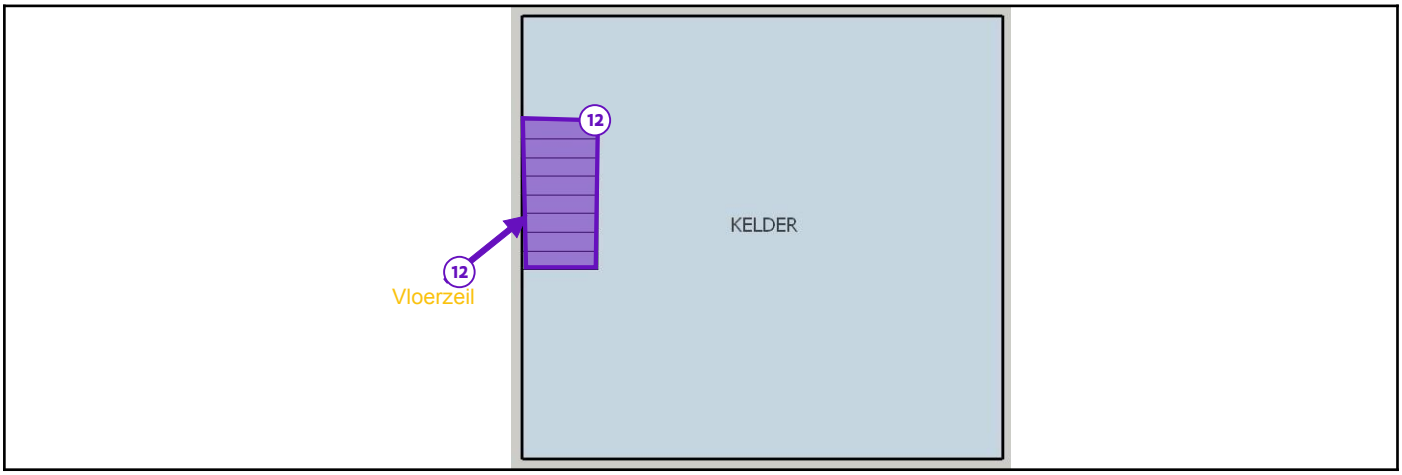
Plan 1.2: Kelder - vloerzeil

Beschrijving	Type	Actie
12. Vloerzeil	Advies	-

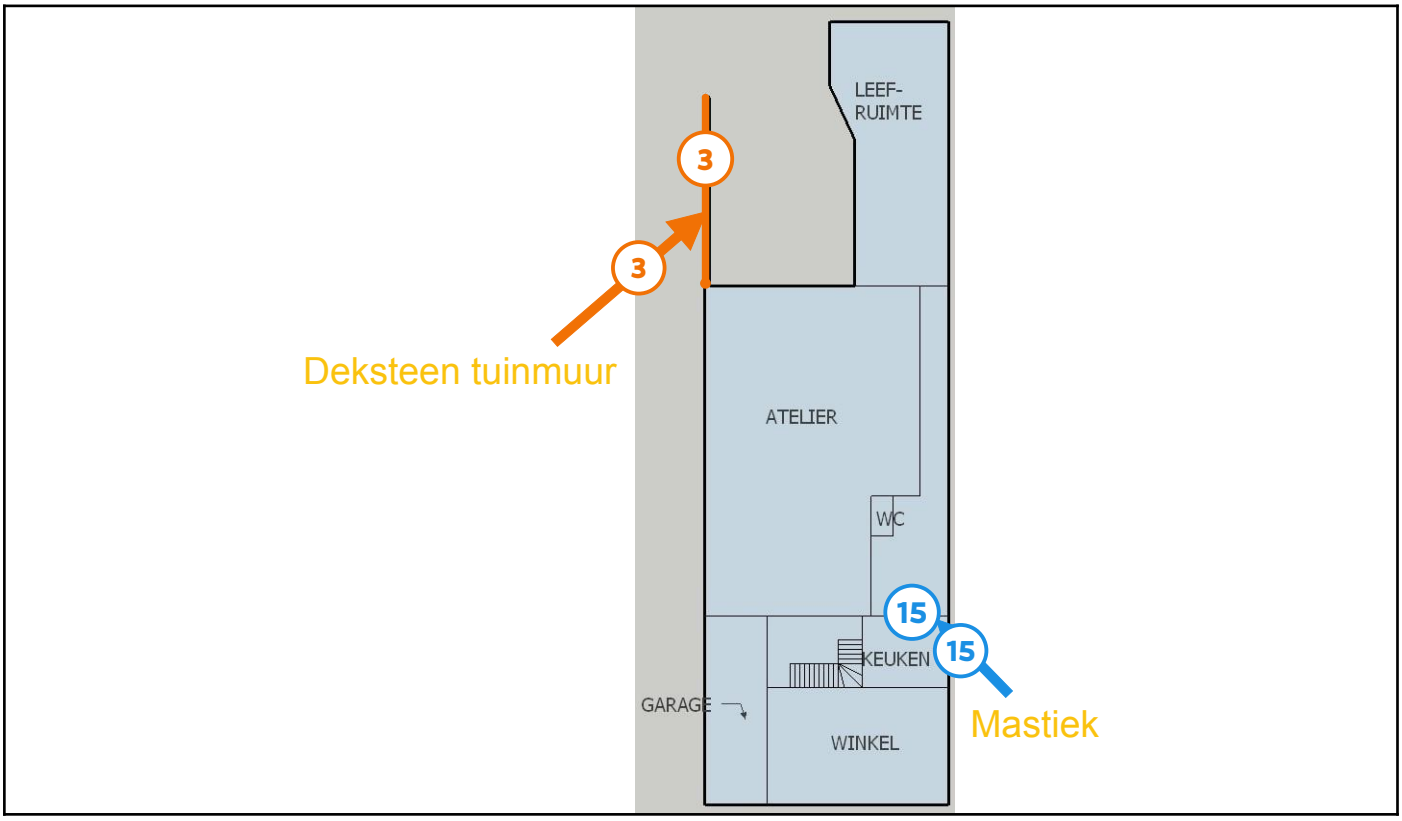
Plan 1.3: Gelijkvloers - deksteen tuinmuur + mastiek

Beschrijving	Type	Actie
3. Deksteen tuinmuur	Asbestmateriaal	Verwijderen
15. Mastiek	Geen asbest	-

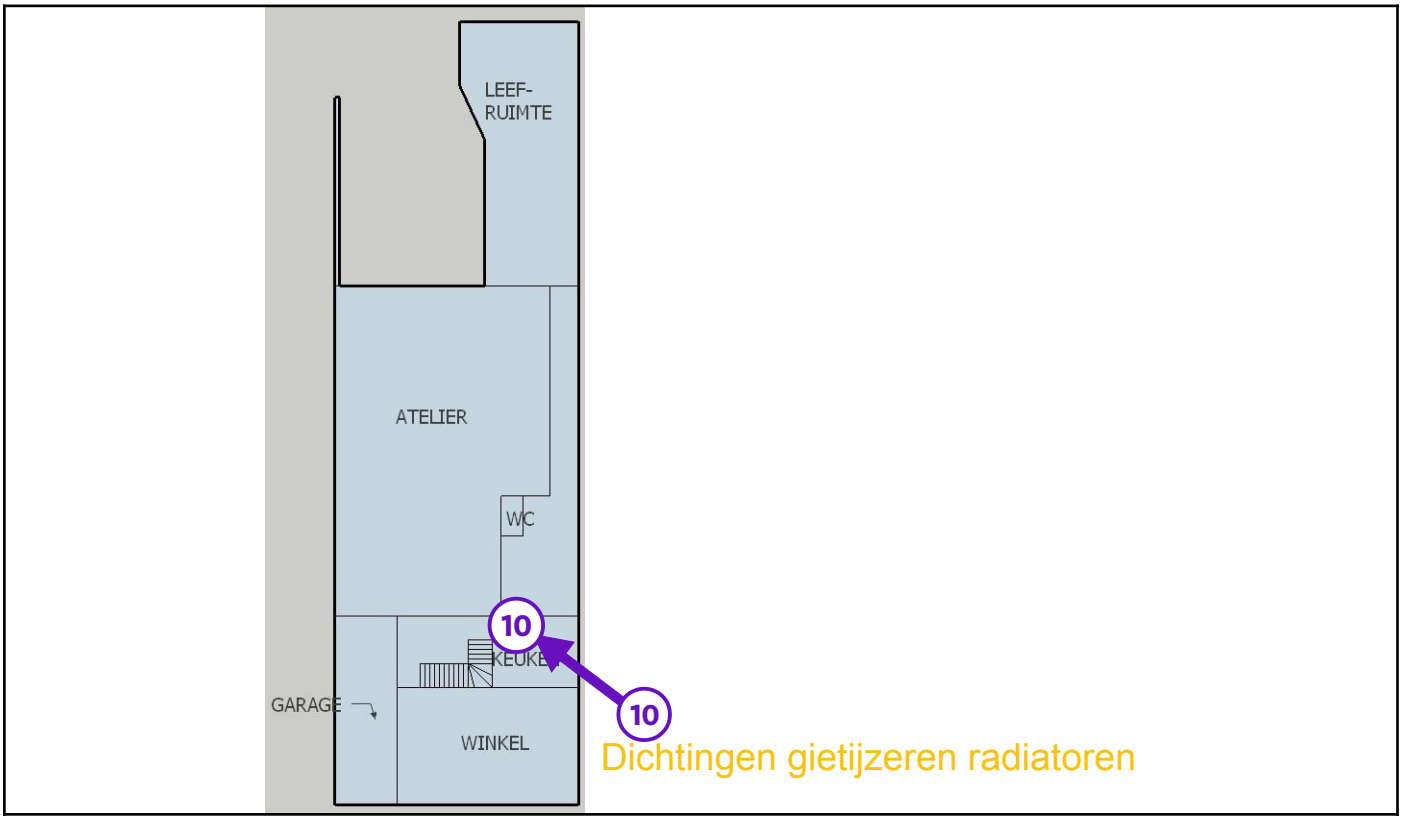
Plan 1.4: Gelijkvloers - dichtingen gietijzeren radiatoren

Beschrijving	Type	Actie
10. Dichtingen gietijzeren radiatoren	Advies	-

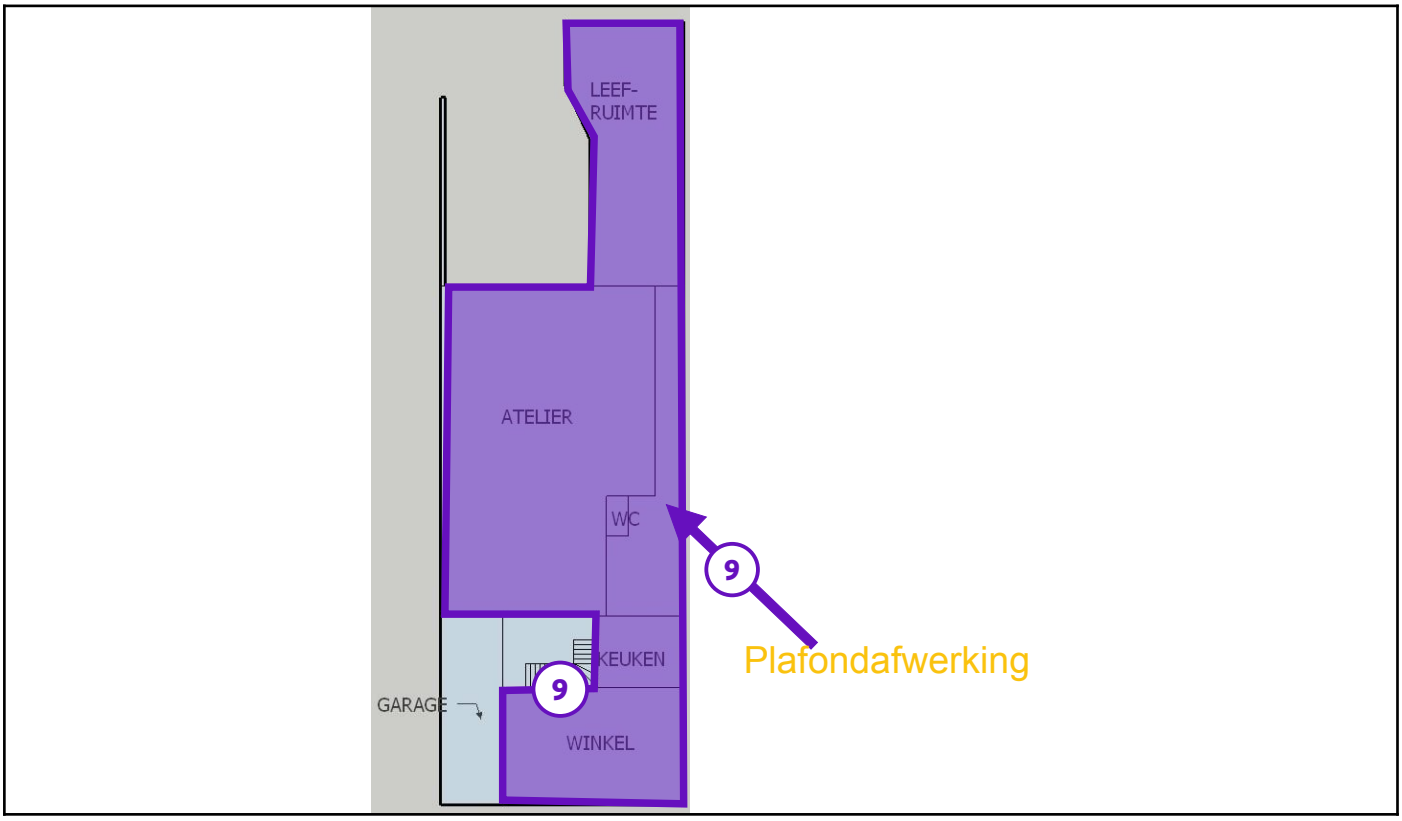
Plan 1.5: Gelijkvloers - plafondafwerking

Beschrijving	Type	Actie
9. Plafondafwerking uit niet-asbestverdacht materiaal	Advies	-

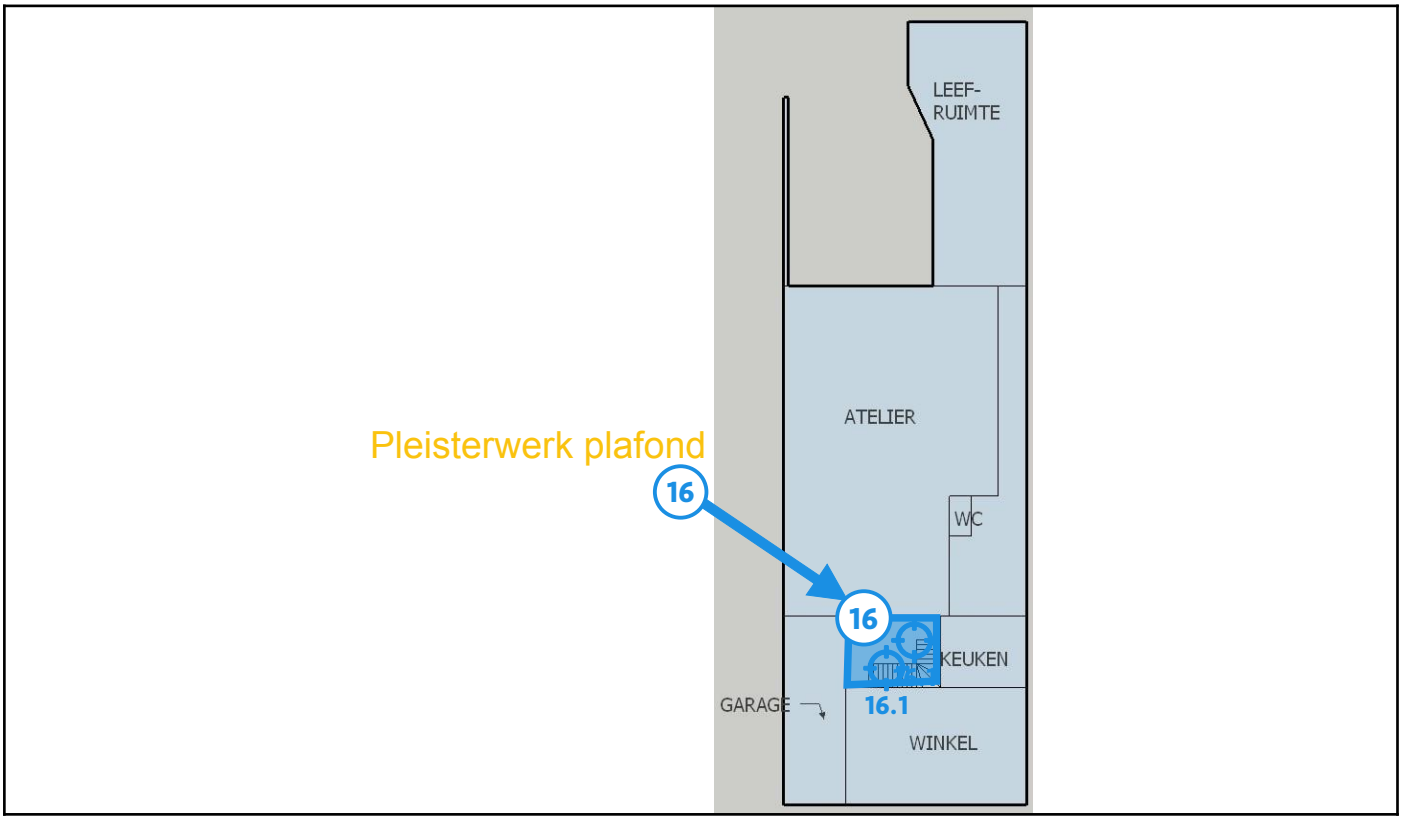
Plan 1.6: Gelijkvloers - pleisterwerk plafond

Beschrijving	Type	Actie
16. Pleisterwerk plafond	Geen asbest	-
16.1 Code: MM002	Mengmonster	-

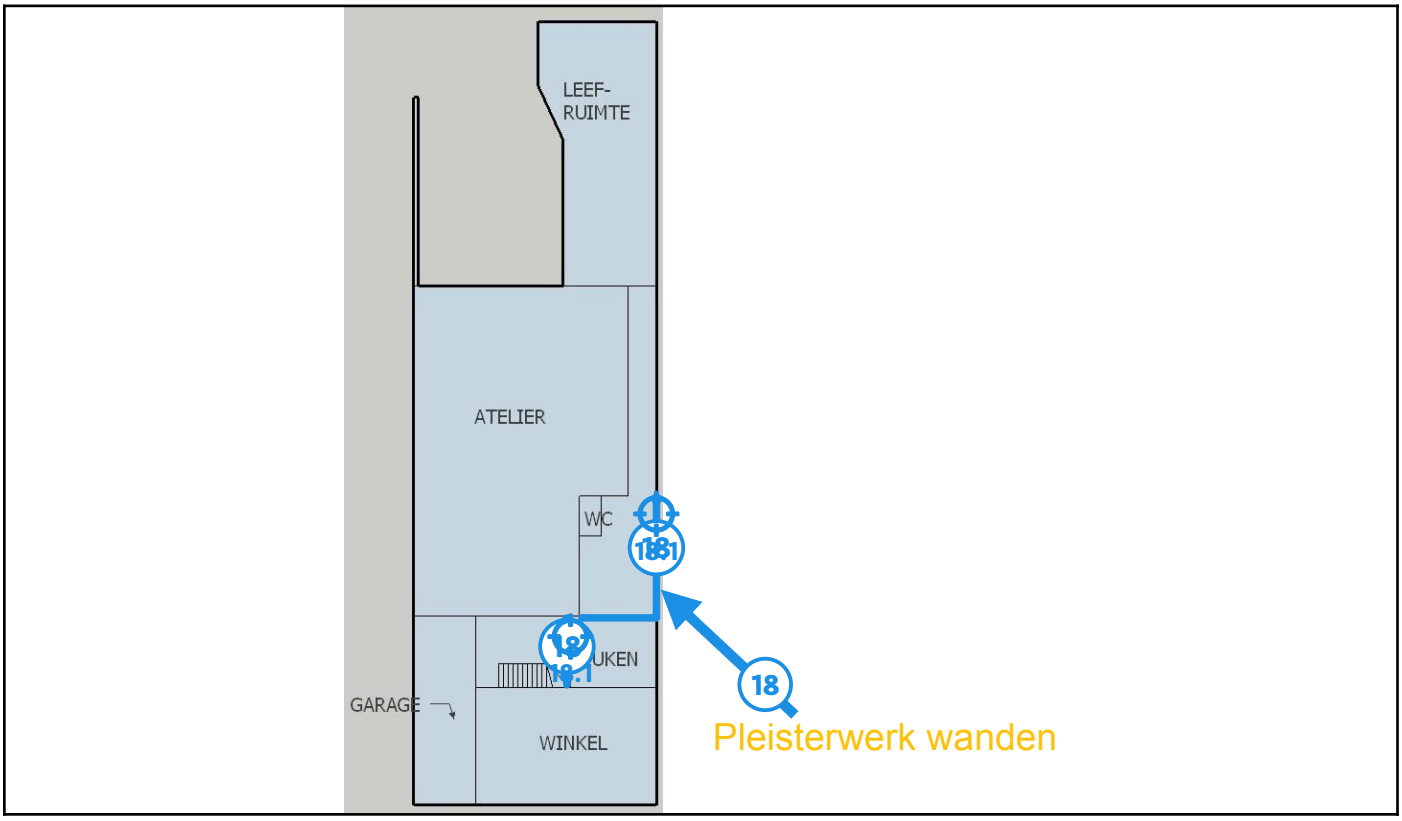
Plan 1.7: Gelijkvloers - pleisterwerk wanden

Beschrijving	Type	Actie
18. Pleisterwerk wanden	Geen asbest	-
18.1 Code: MM001	Mengmonster	-

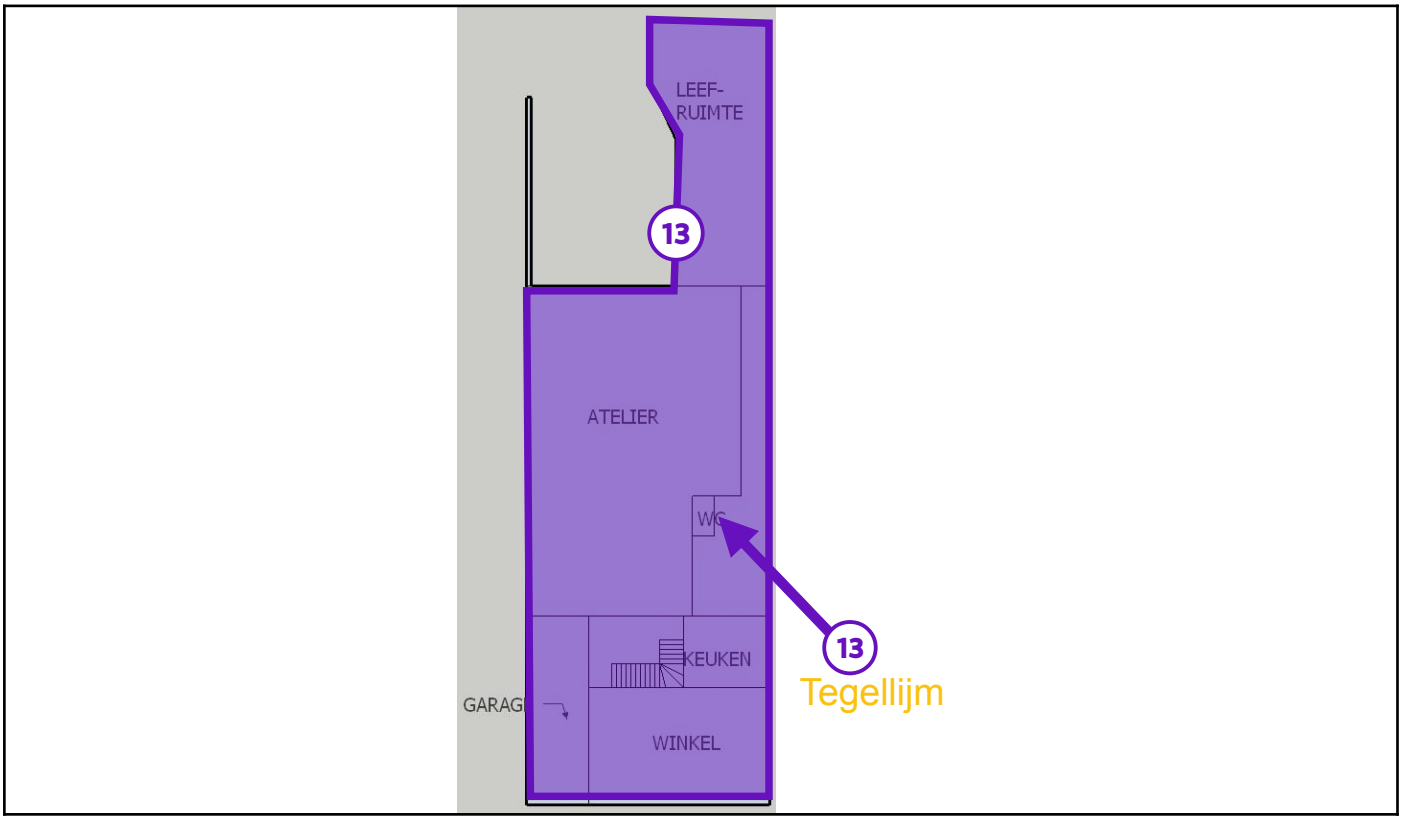
Plan 1.8: Gelijkvloers - tegellijm

Beschrijving	Type	Actie
13. Tegellijm	Advies	-

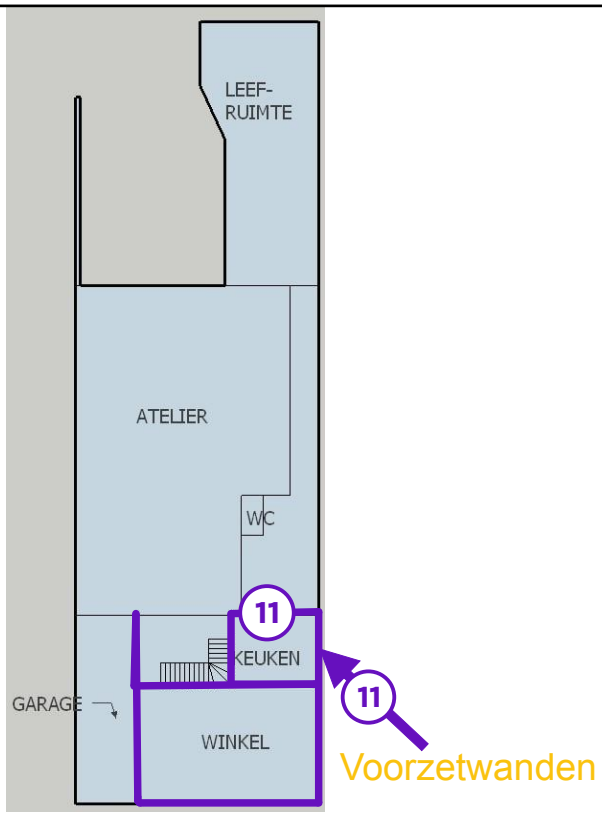
Plan 1.9: Gelijkvloers - voorzetwanden

Beschrijving	Type	Actie
11. Voorzetwanden	Advies	-

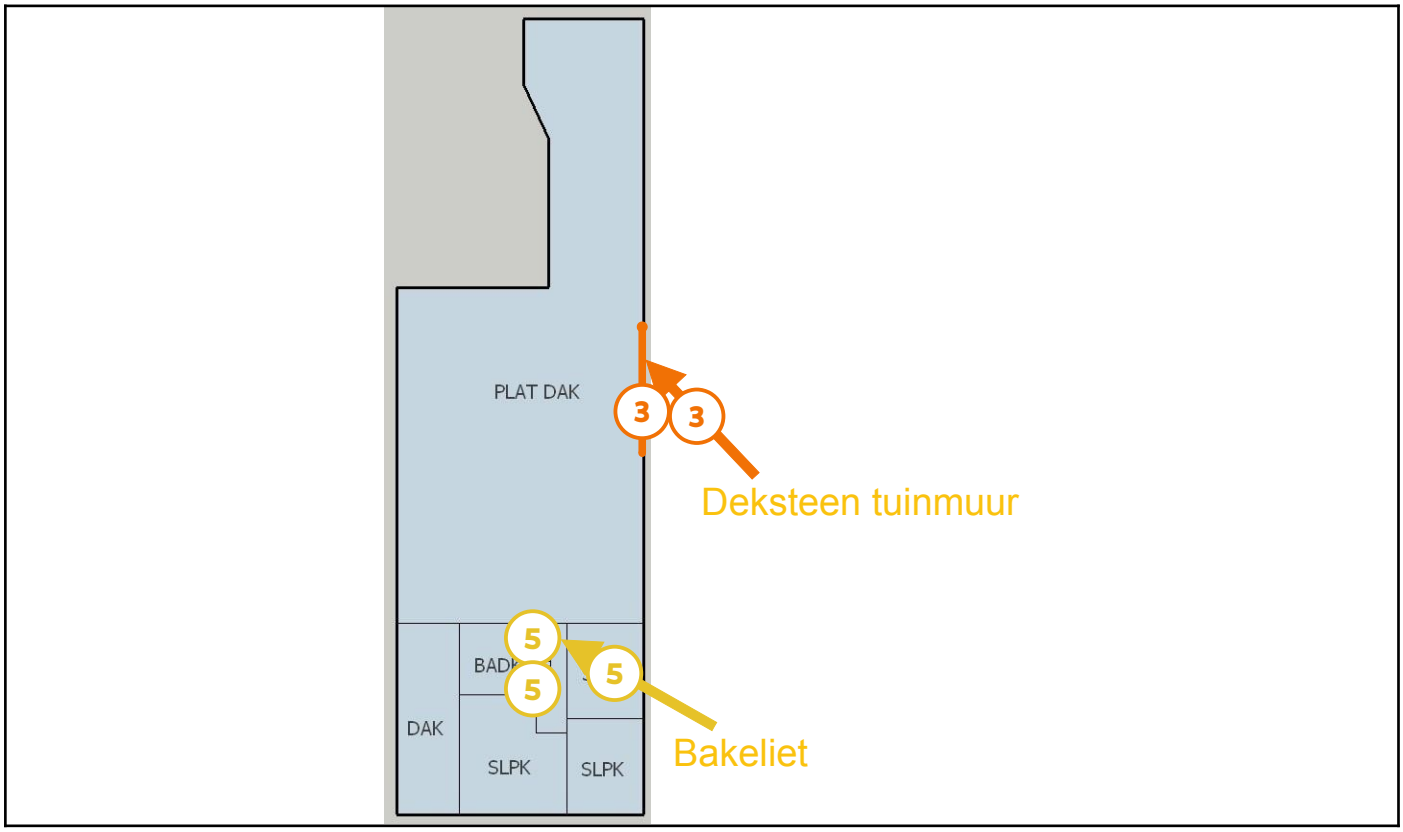
Plan 1.10: 1ste verdiep - bakeliet + deksteen tuinmuur

Beschrijving	Type	Actie
3. Deksteen tuinmuur	Asbestmateriaal	Verwijderen
5. Bakeliet	Asbestmateriaal	Zorgvuldig beheren

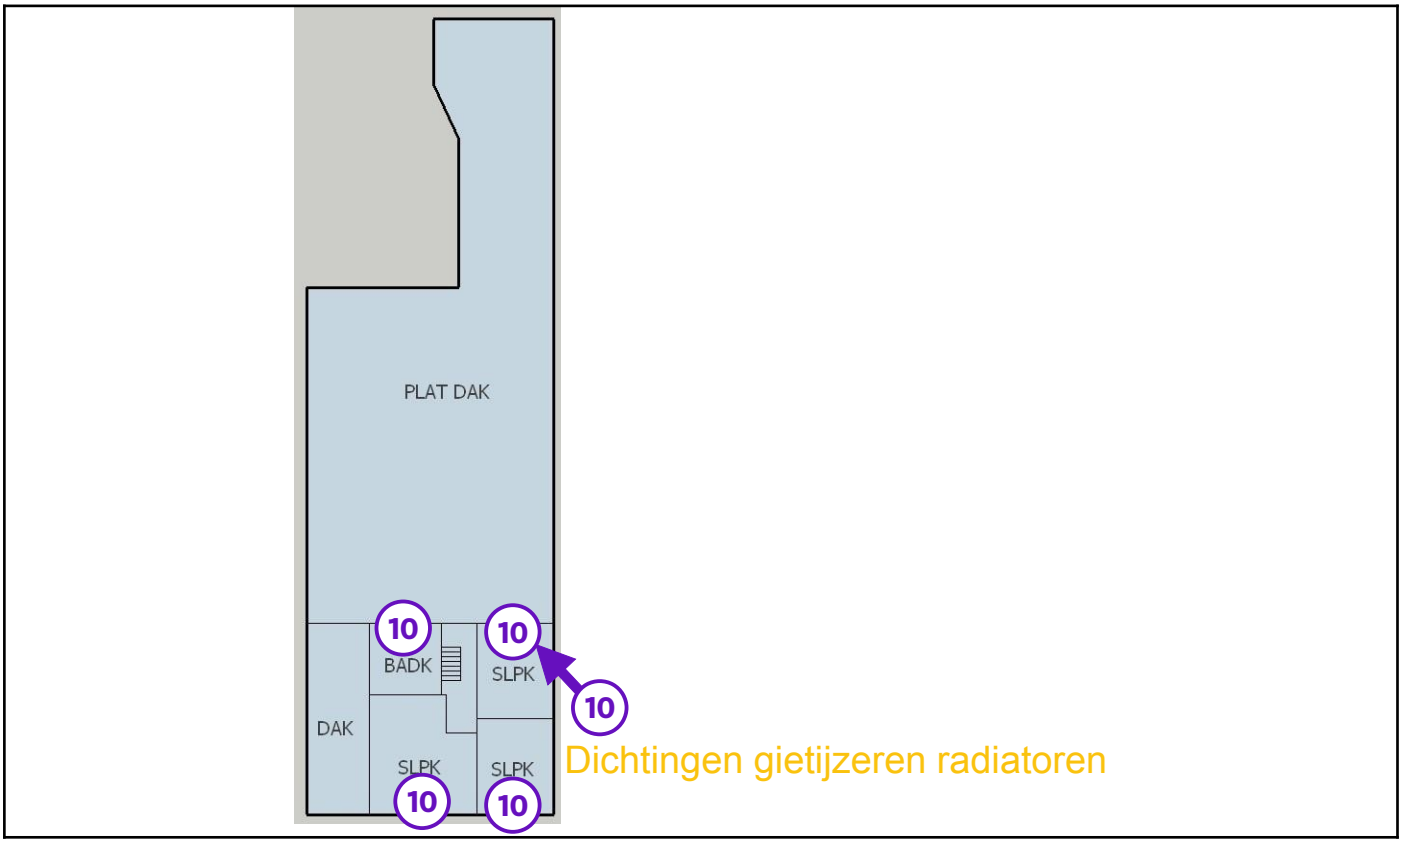
Plan 1.11: 1ste verdiep - dichtingen gietijzeren radiatoren

Beschrijving	Type	Actie
10. Dichtingen gietijzeren radiatoren	Advies	-

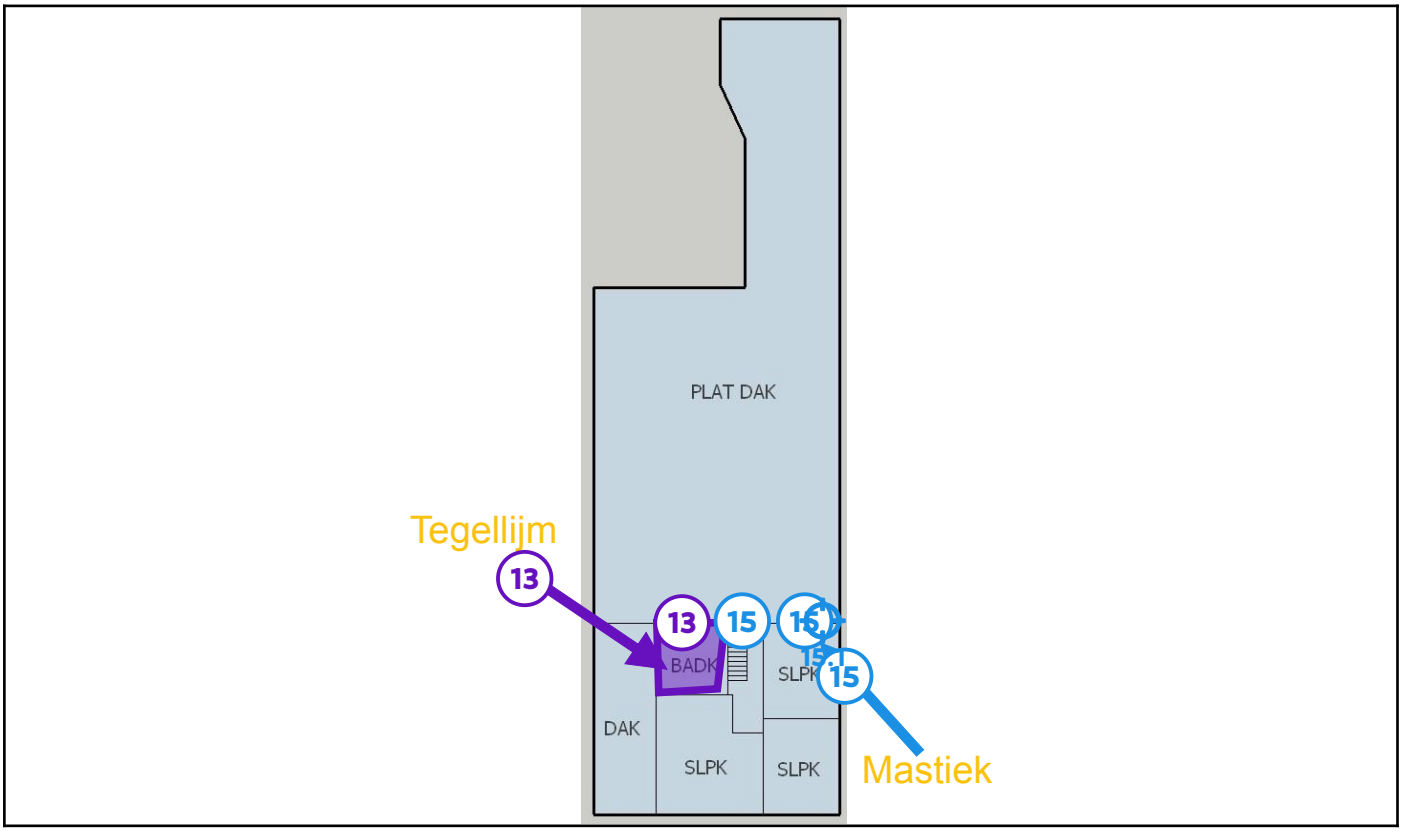
Plan 1.12: 1ste verdiep - mastiek - tegellijm

Beschrijving	Type	Actie
13. Tegellijm	Advies	-
15. Mastiek	Geen asbest	-
15.1 Code: MM003	Puntmonster	-

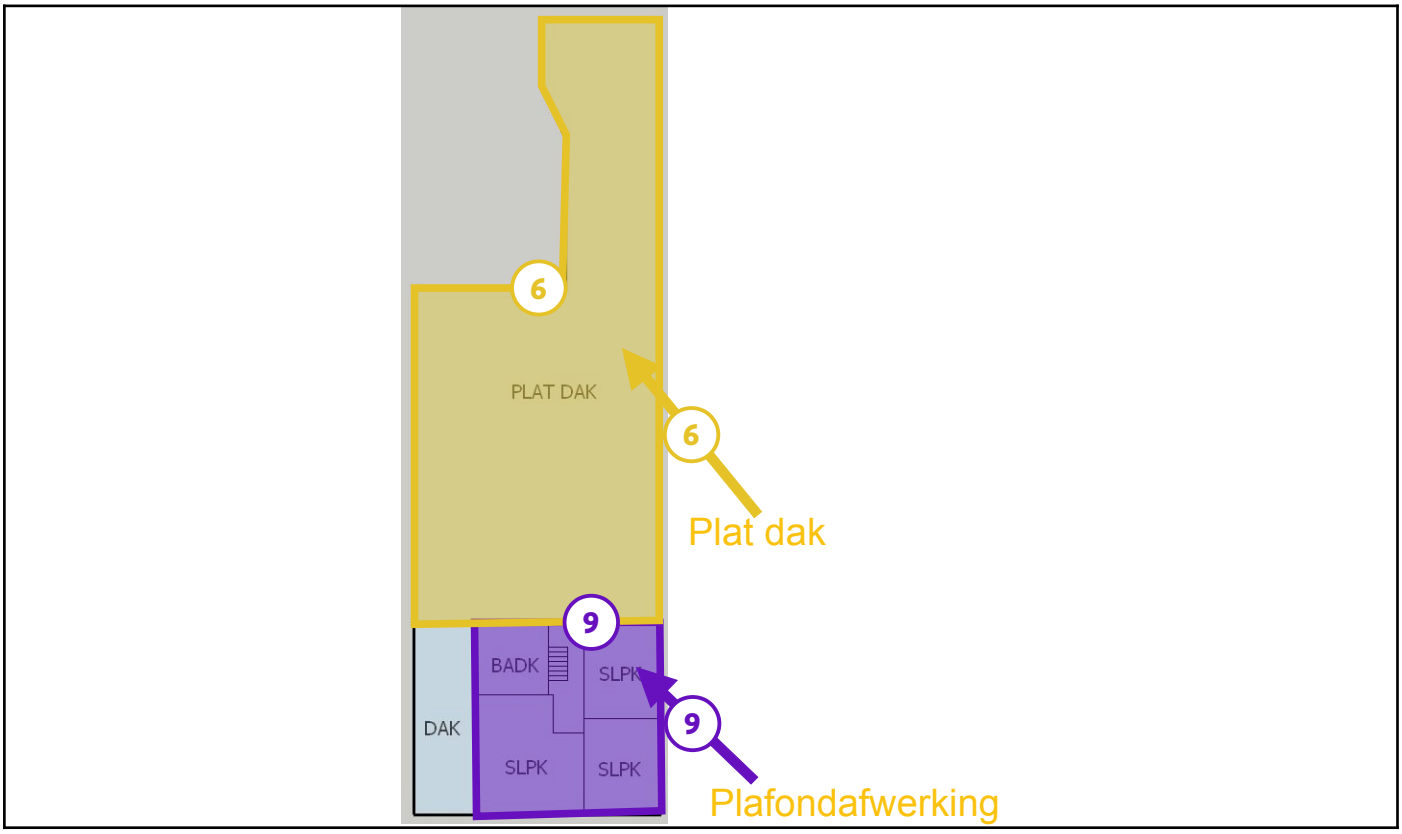
Plan 1.13: 1ste verdiep - plafondafwerking - plat dak

Beschrijving	Type	Actie
6. Plat dak	Asbestmateriaal	Zorgvuldig beheren
9. Plafondafwerking uit niet-asbestverdacht materiaal	Advies	-

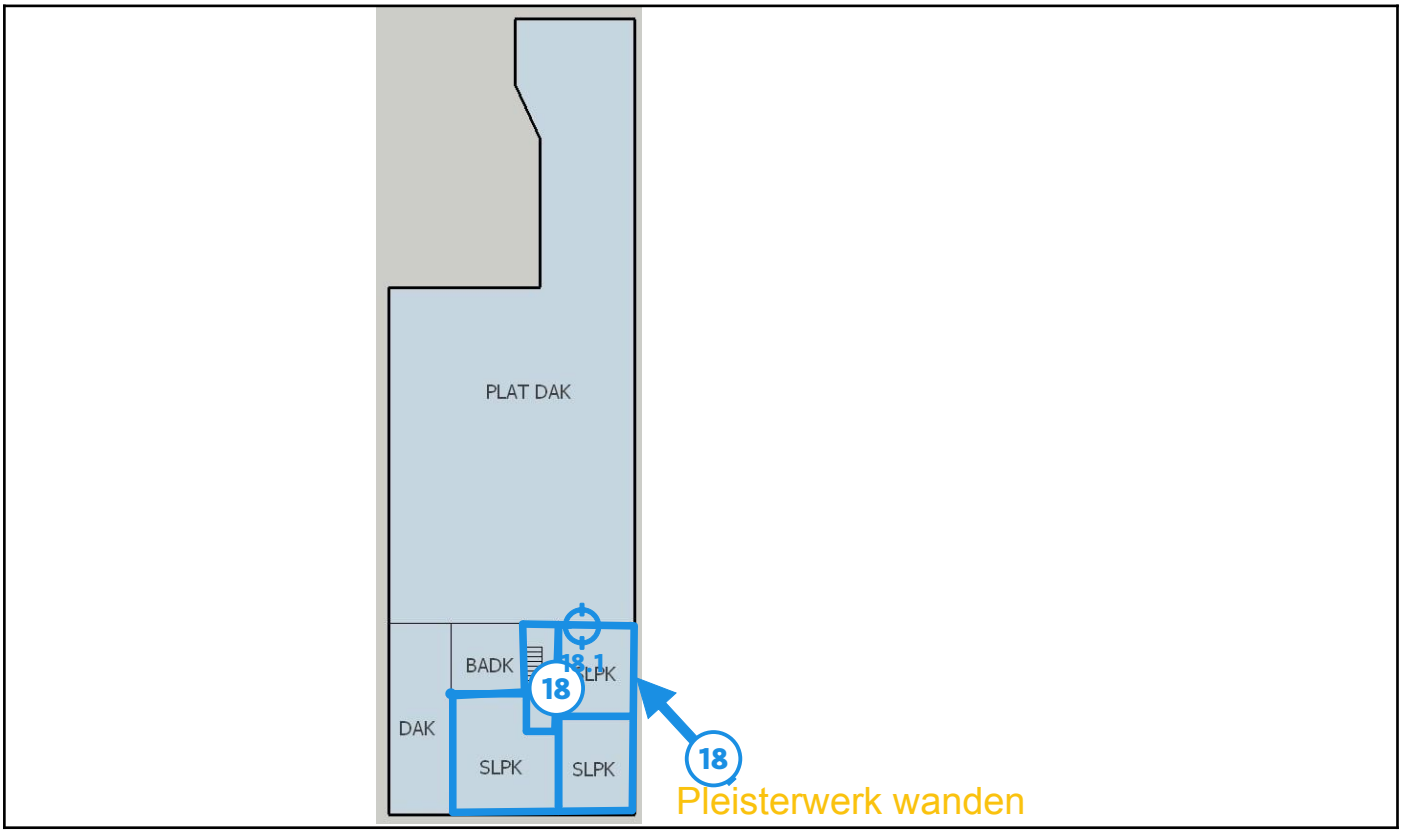
Plan 1.14: 1ste verdiep - pleisterwerk wanden

Beschrijving	Type	Actie
18. Pleisterwerk wanden	Geen asbest	-
18.1 Code: MM001	Mengmonster	-

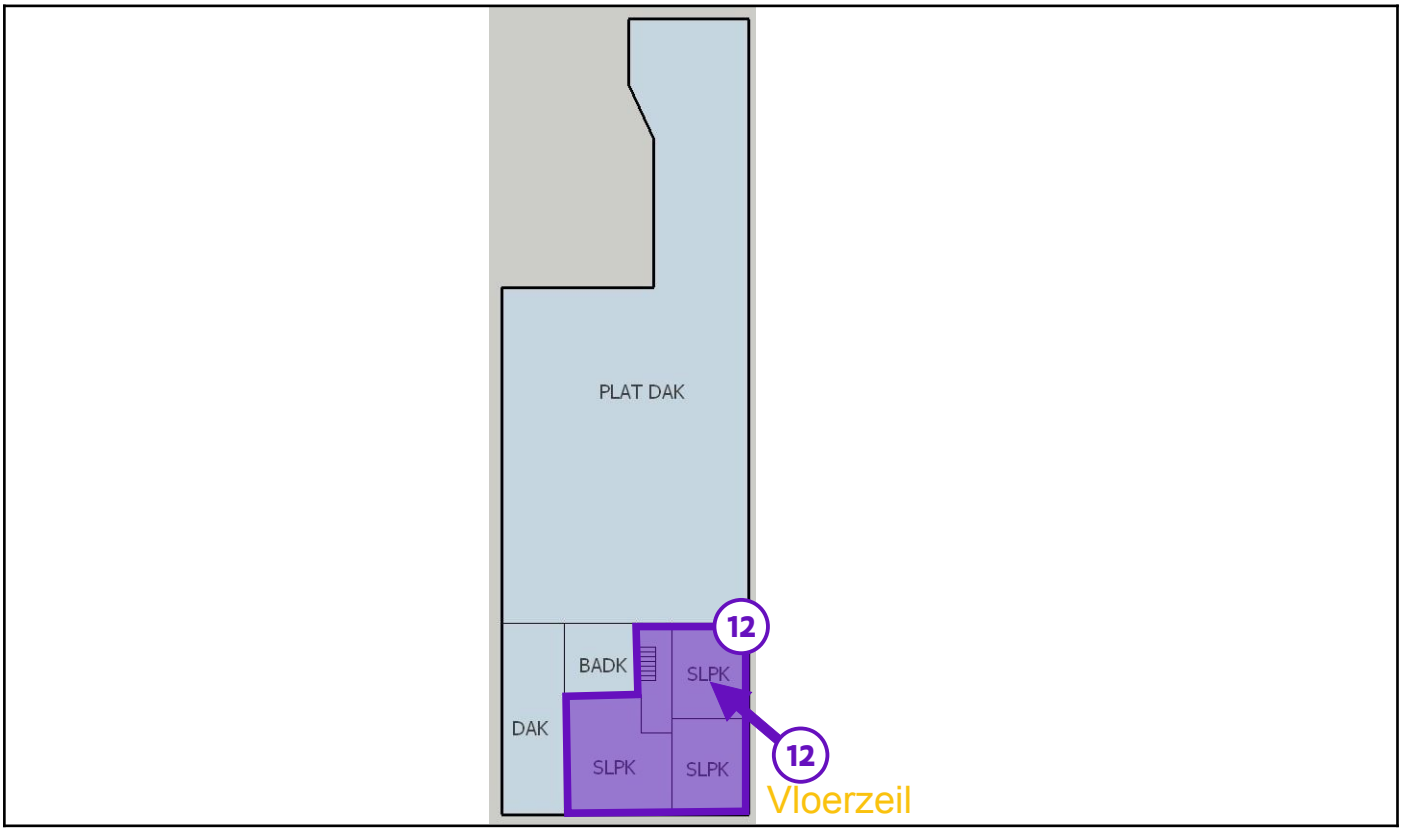
Plan 1.15: 1ste verdiep - vloerzeil

Beschrijving	Type	Actie
12. Vloerzeil	Advies	-

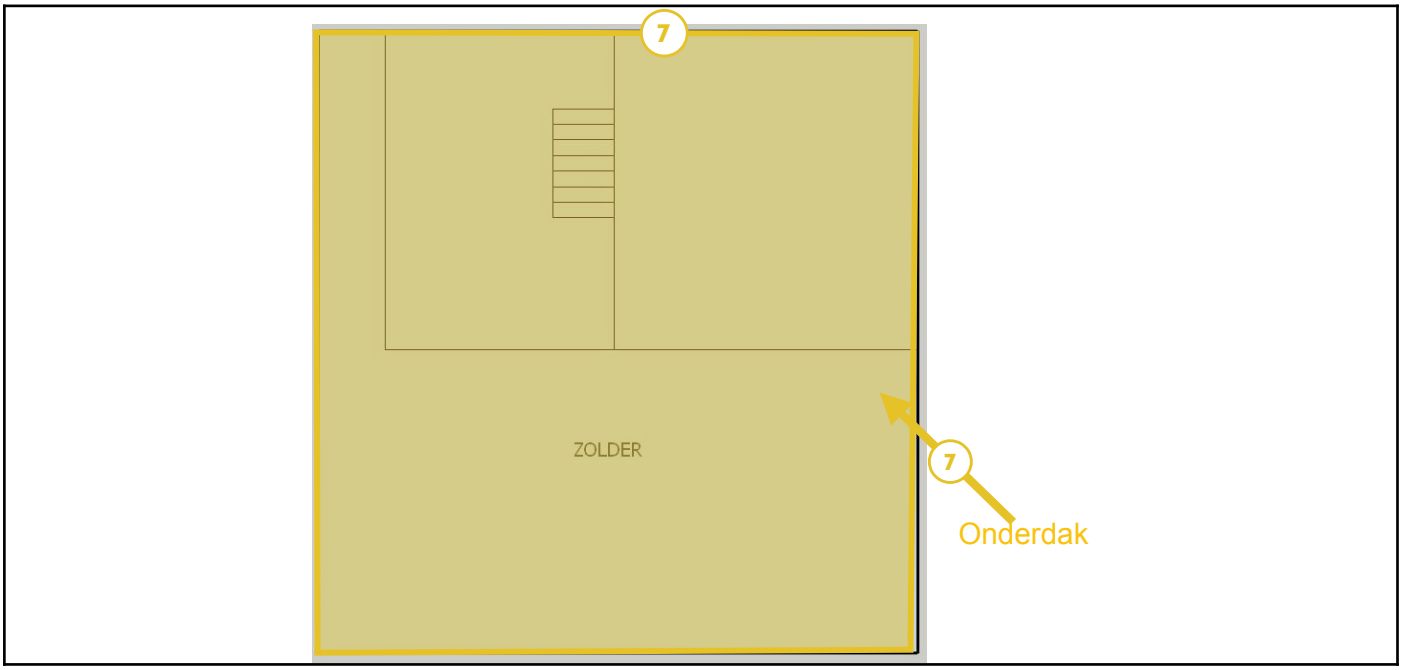
Plan 1.16: Zolder - onderdak

Beschrijving	Type	Actie
7. Onderdak	Asbestmateriaal	Zorgvuldig beheren

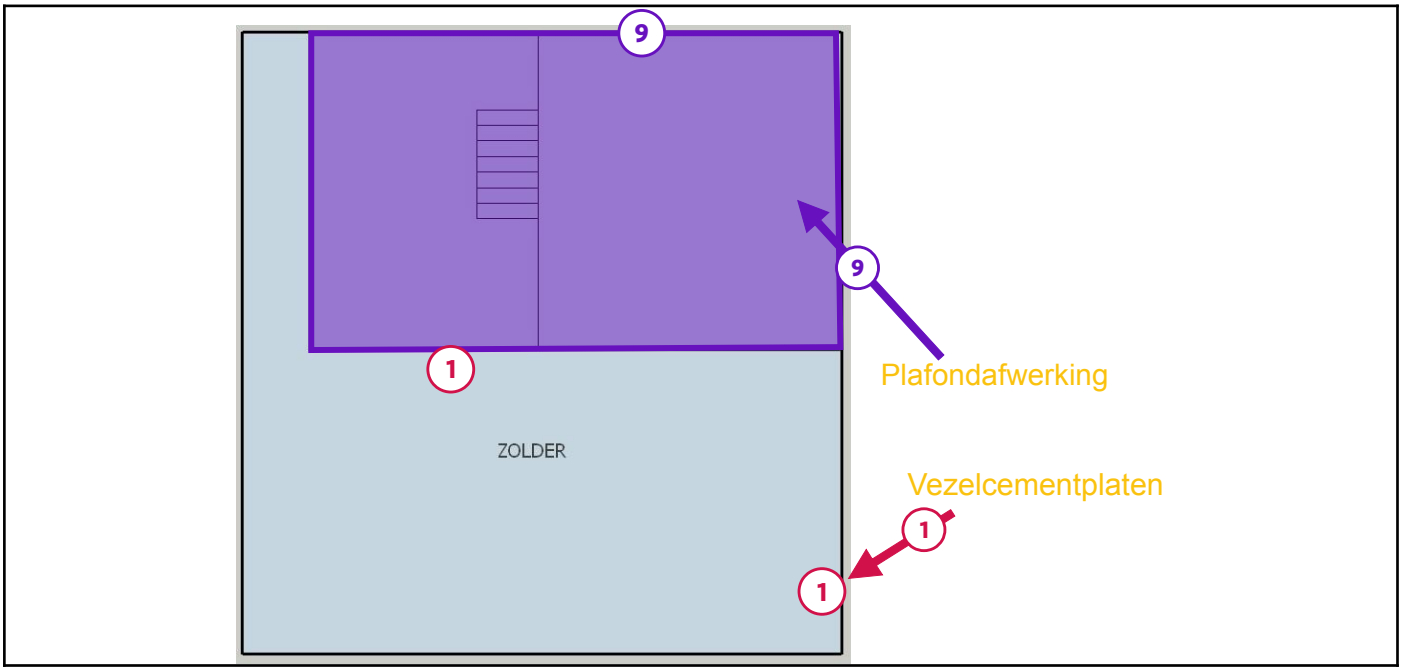
Plan 1.17: Zolder - plafondafwerking + vezelcementplaten

Beschrijving	Type	Actie
1. Vezelcementplaten	Asbestmateriaal	Dringend verwijderen
9. Plafondafwerking uit niet-asbestverdacht materiaal	Advies	-

- Verwijder het asbestafval.
- Voer bijkomende staalname(s) uit.

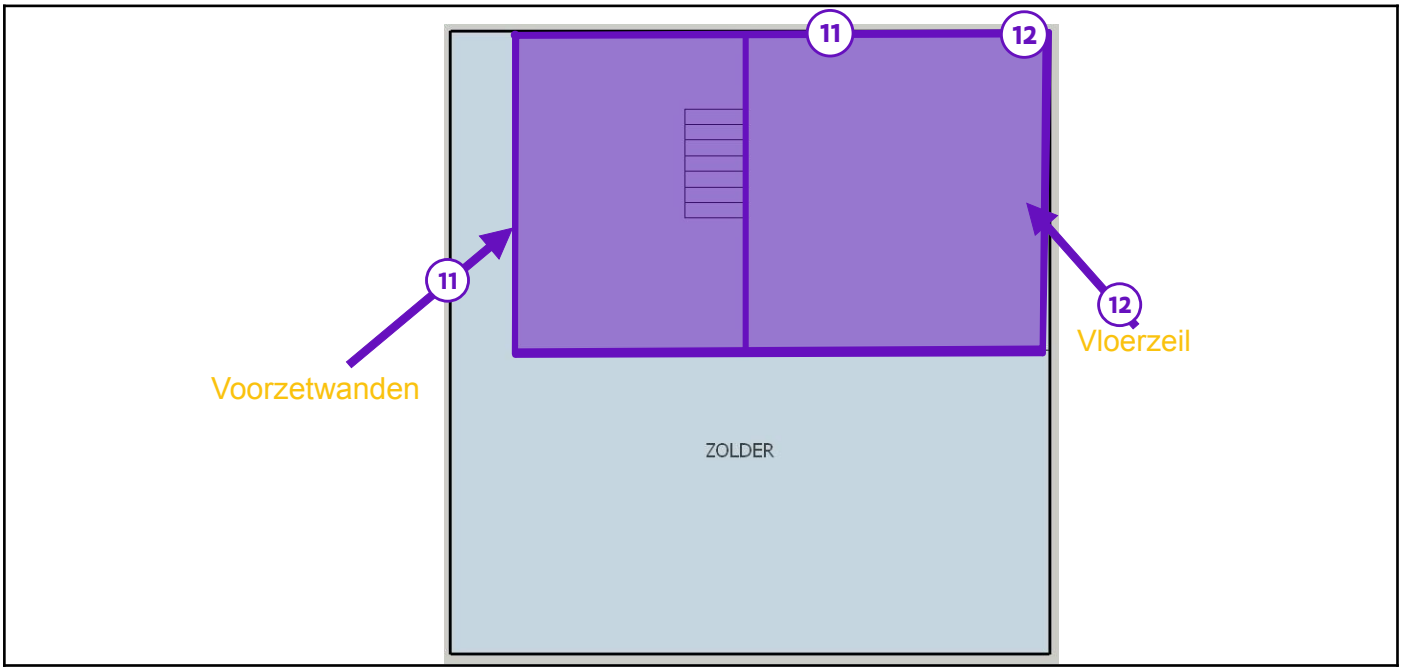
Plan 1.18: Zolder - vloerzeil + voorzetwanden

Beschrijving	Type	Actie
11. Voorzetwanden	Advies	-
12. Vloerzeil	Advies	-

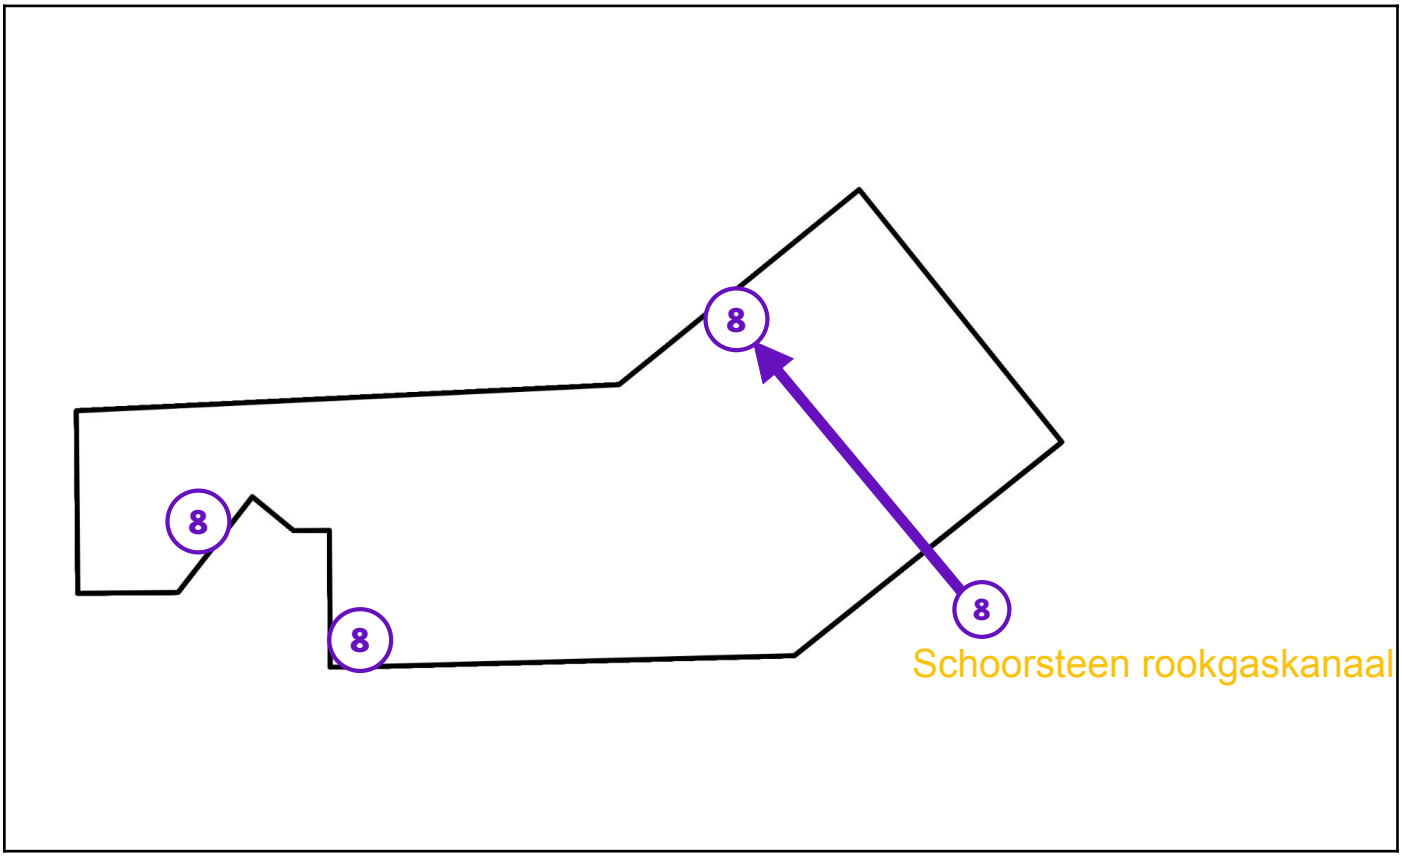
Plan 1.19: Dakplan - schoorsteen rookgaskanaal

Beschrijving	Type	Actie
8. Schoorsteen rookgaskanaal	Beperking	-

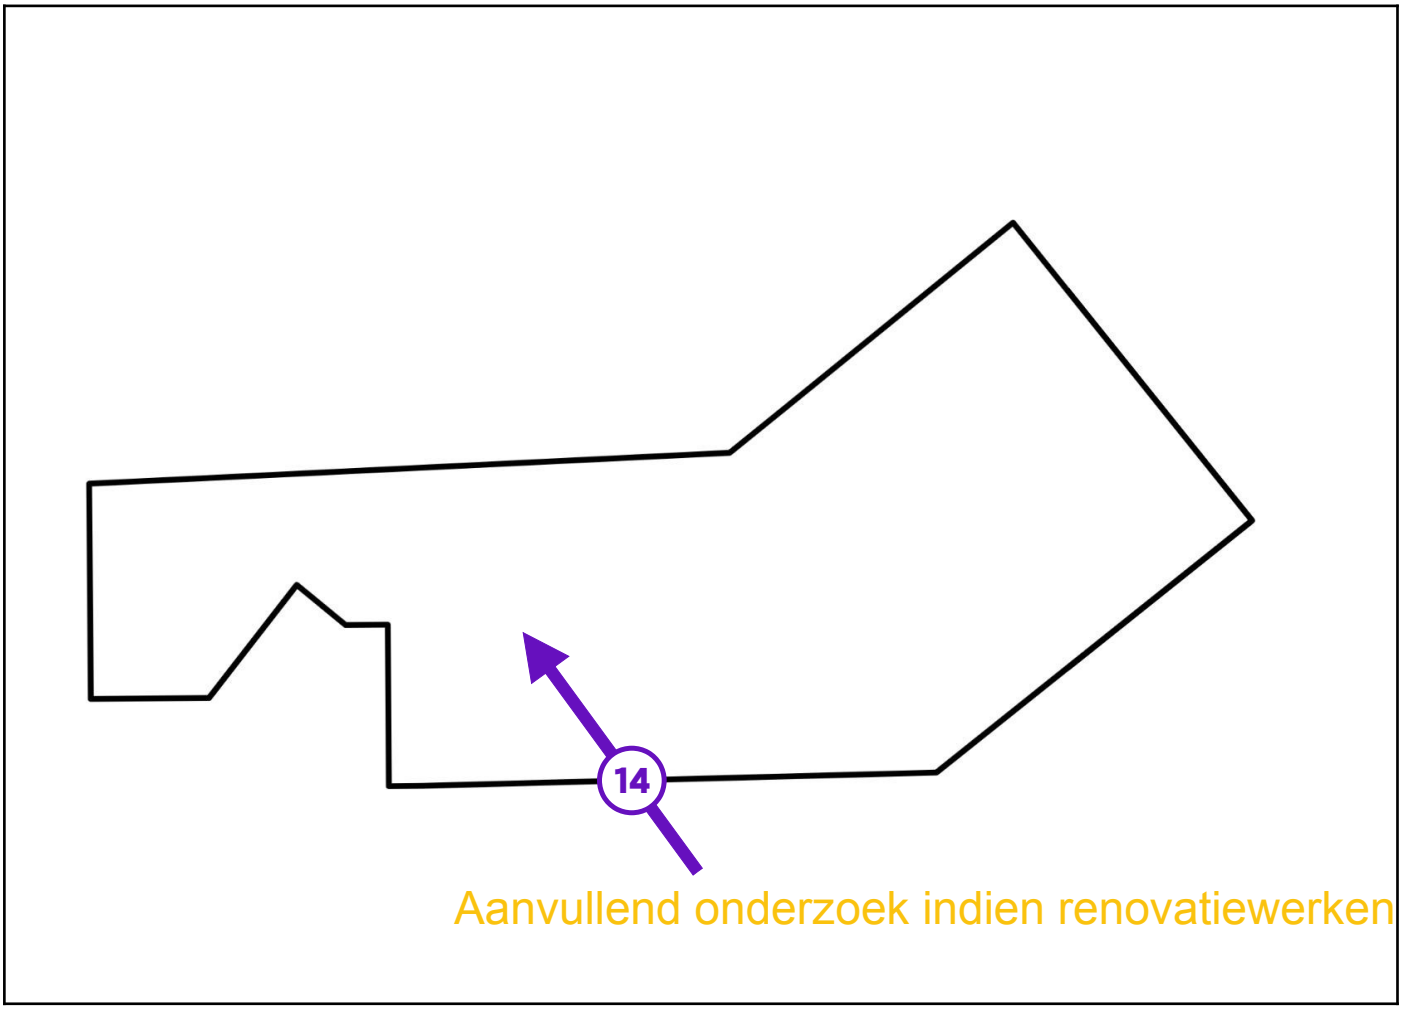
Plan 1.20: Volledig pand - aanvullend onderzoek

Beschrijving	Type	Actie
14. Aanvullend onderzoek indien renovatiewerken	Advies	-
