Asbestinventarisattest

Gullegemsestraat 32, 8880 Ledegem

Attestnummer : **20260209-000361.000**
Uitgegeven op : **09.02.2026**
Geldig tot : **09.02.2031**

Niet-asbestveilig

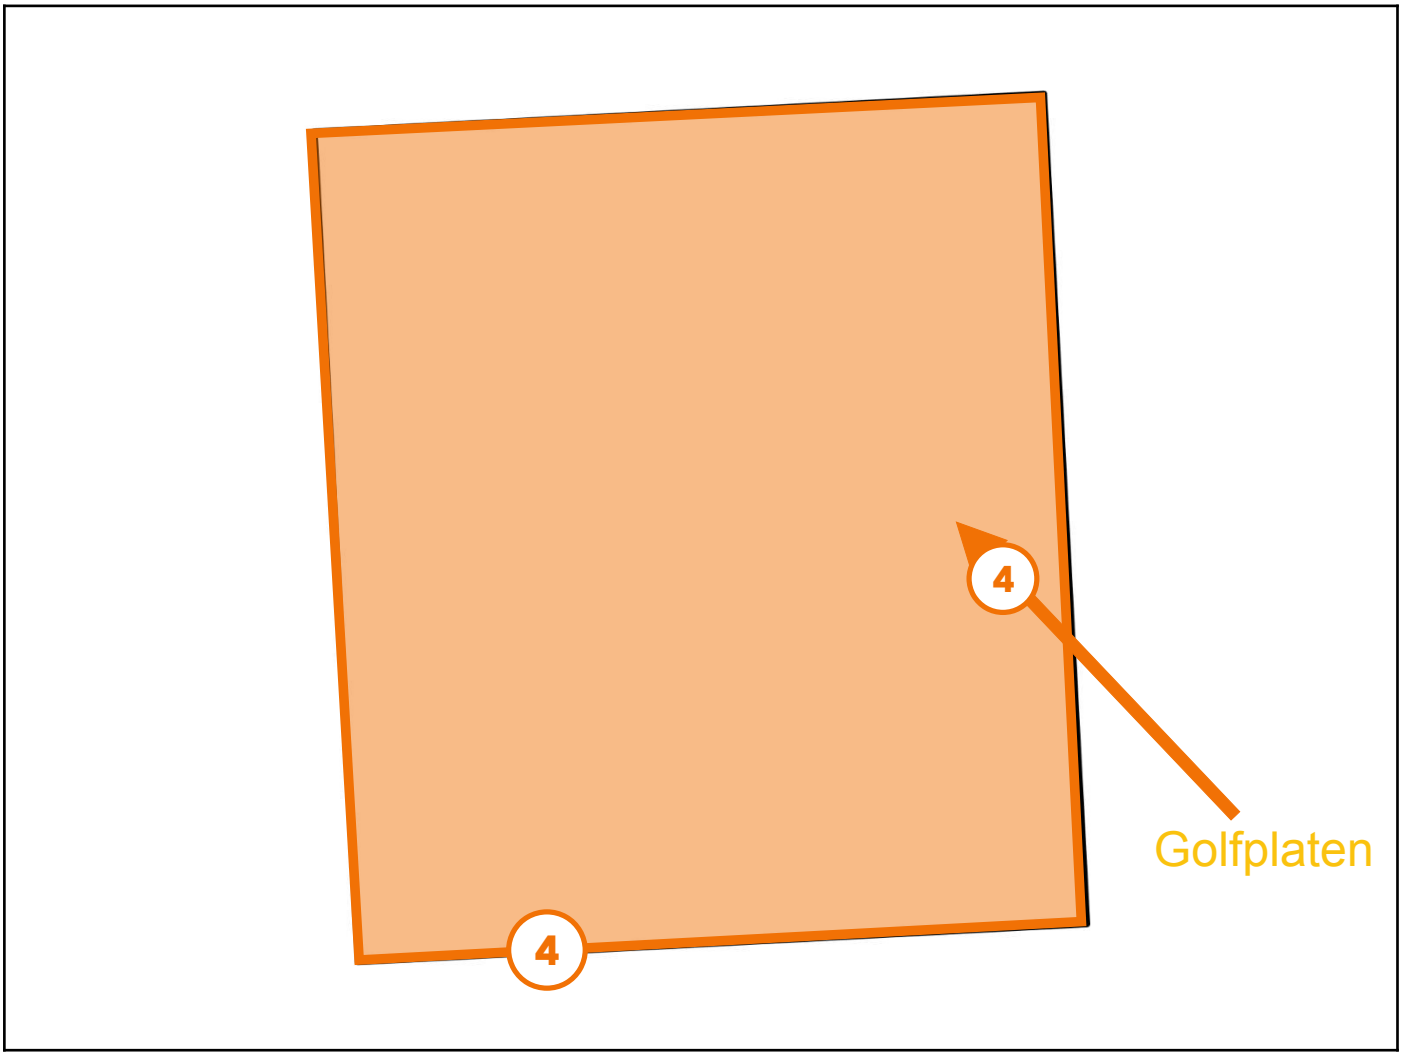
Plan 2.1: Tuinhuis plan - golfplaten

Beschrijving	Type	Actie
4. Golfplaten	Asbestmateriaal	Verwijderen

- Verwijder dit asbestmateriaal zo snel mogelijk. Volg de toestand goed op.
- Hemelwater dat afspoelt van asbestcement daken of gevels kan asbestdeeltjes bevatten. Gebruik het enkel voor gesloten circuits (bv. spoelen toiletten). Reinig na het vervangen van het dak of de gevel de dakgoten en regenwaterput of -ton om asbesthoudend sediment of slib te verwijderen
- Voer bijkomende staalname(s) uit.

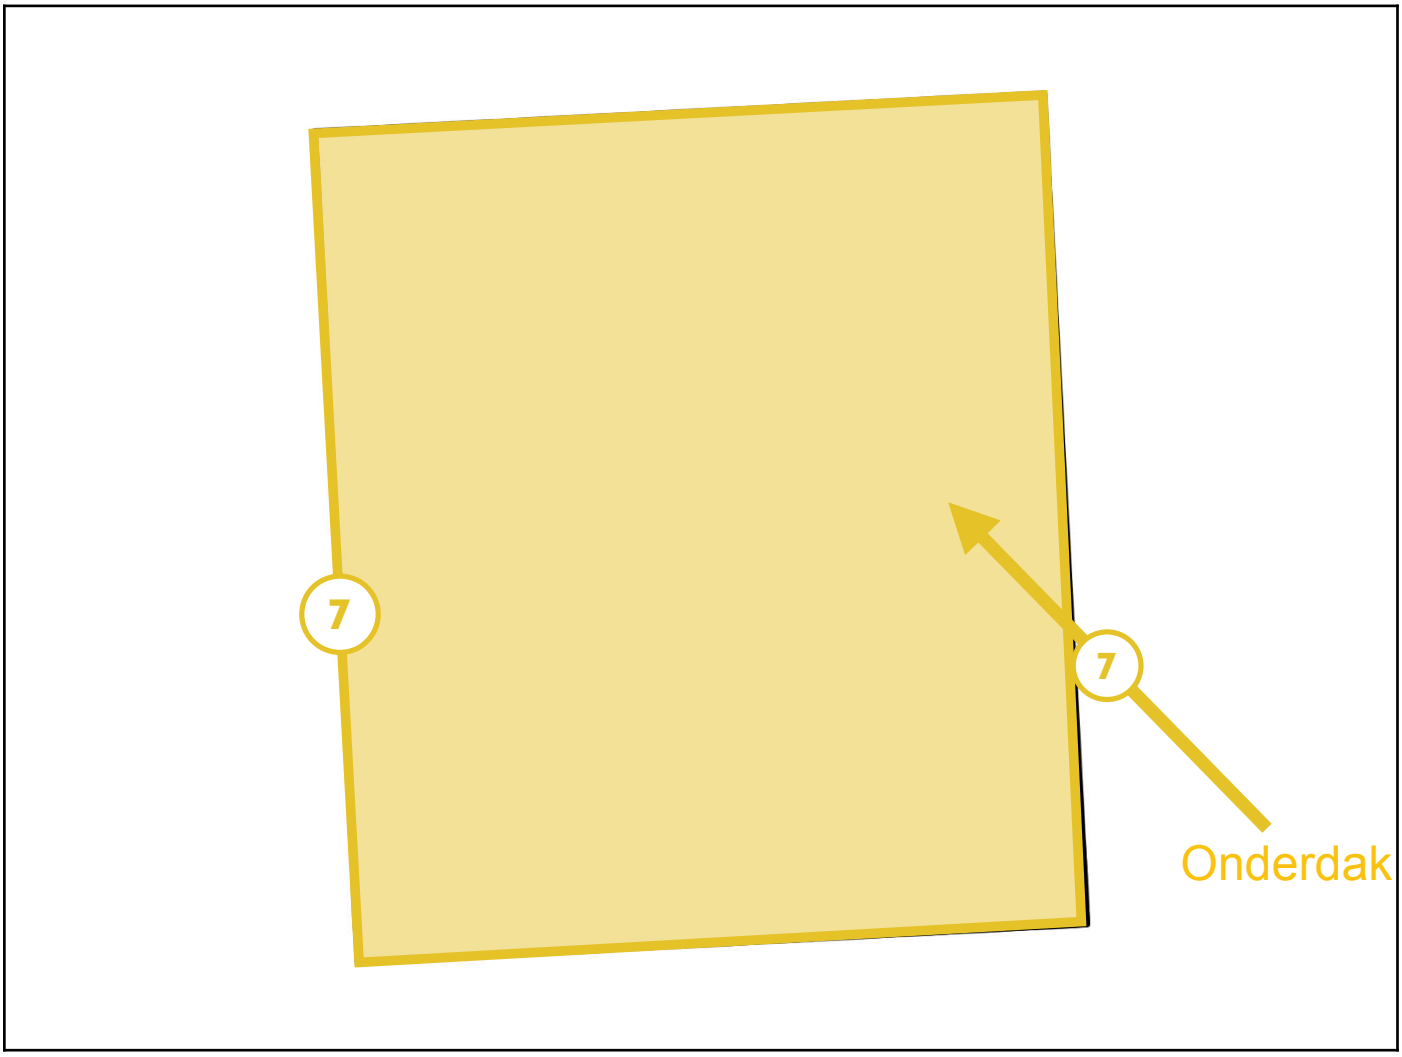
Plan 2.2: Tuinhuis plan - onderdak

Beschrijving	Type	Actie
7. Onderdak	Asbestmateriaal	Zorgvuldig beheren

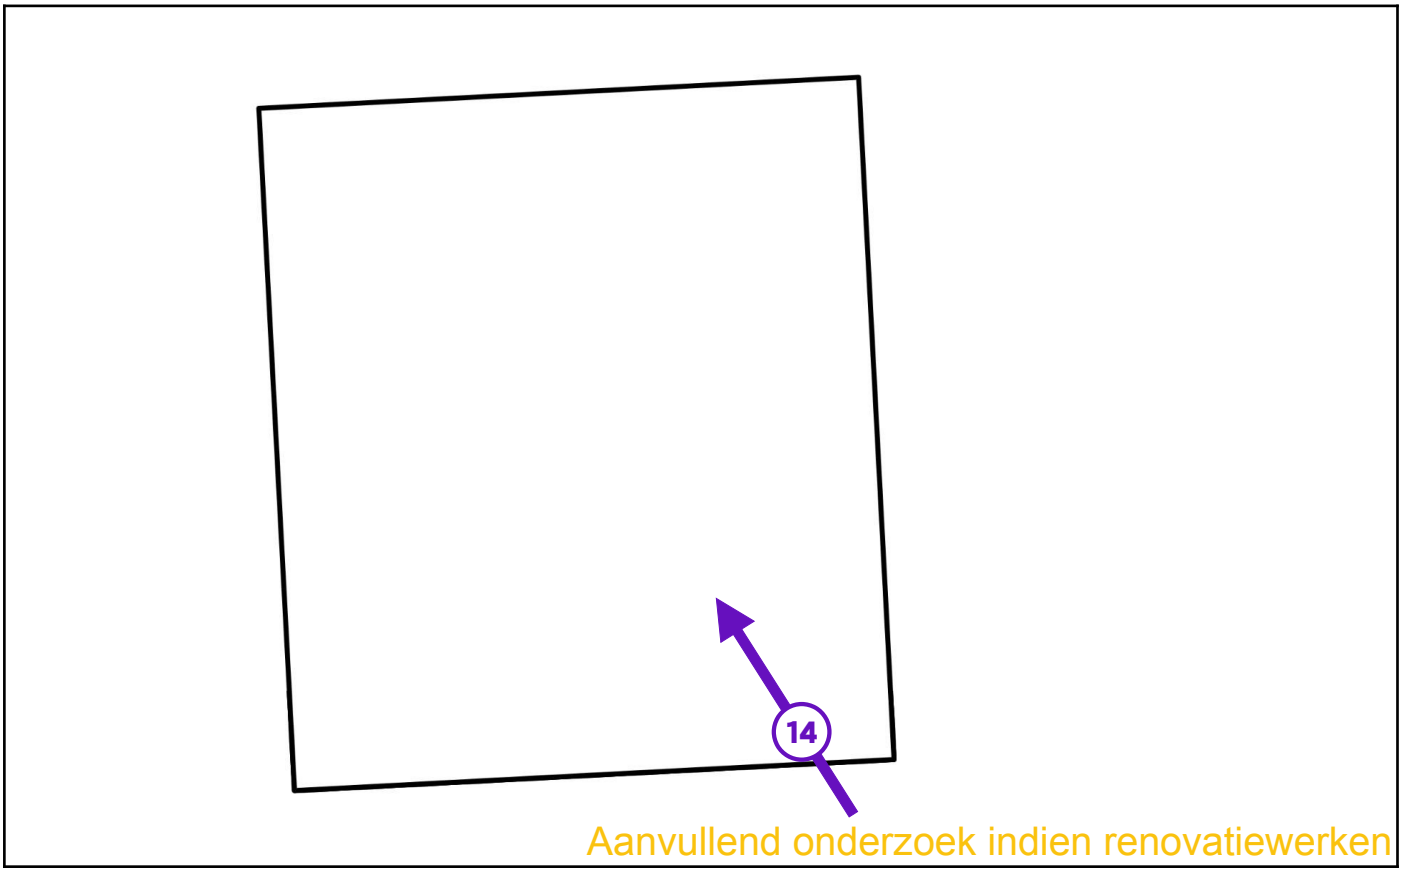
Plan 2.3: Volledig tuinhuis - aanvullend onderzoek

Beschrijving	Type	Actie
14. Aanvullend onderzoek indien renovatiewerken	Advies	-

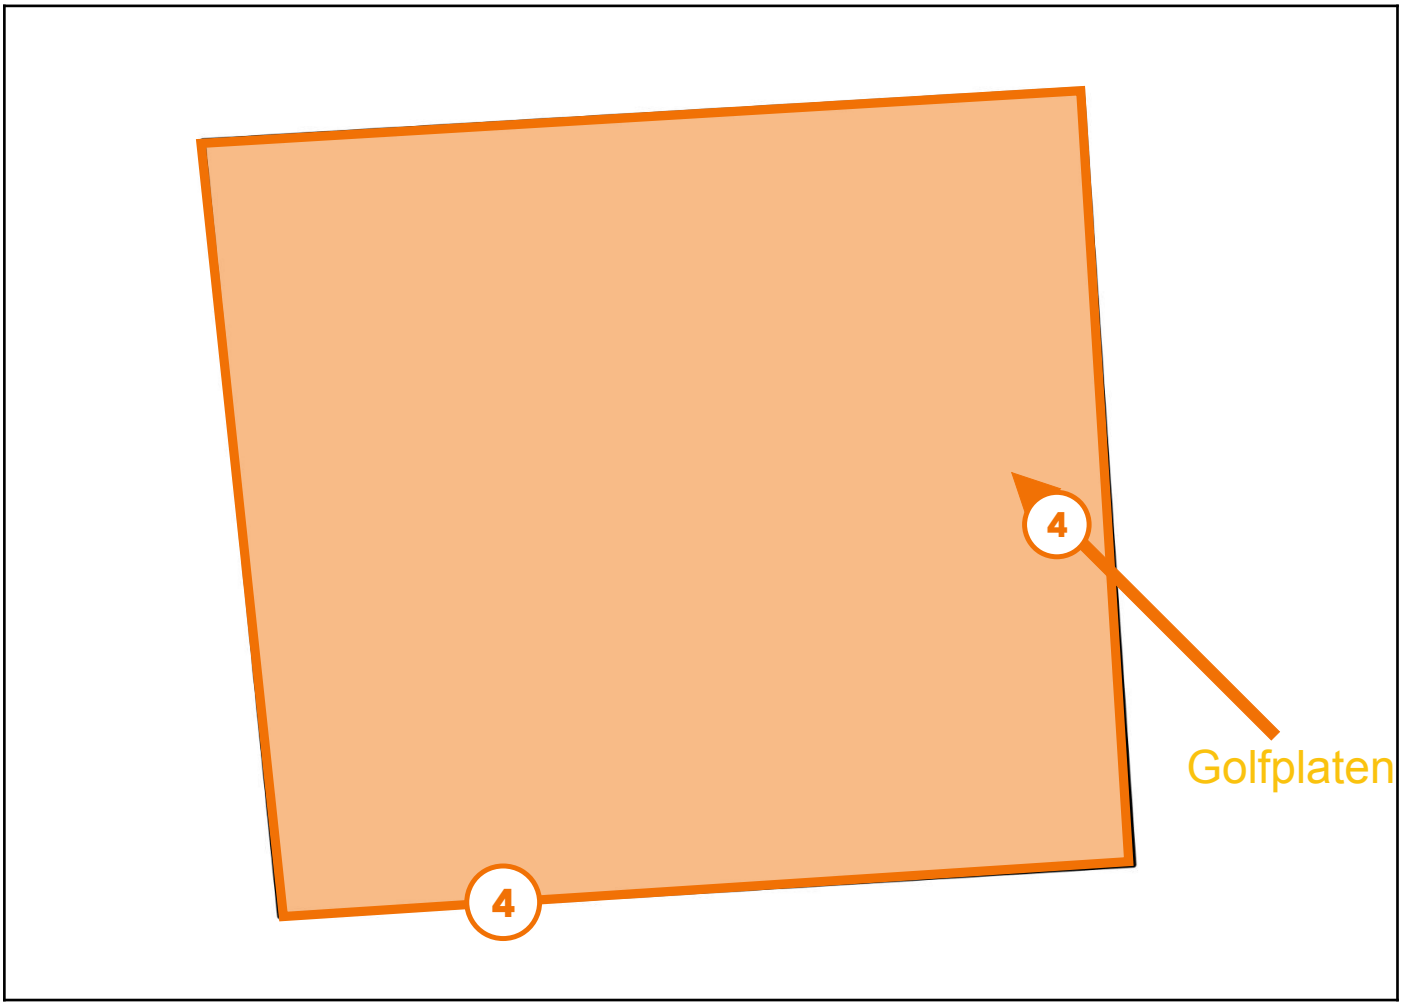
Plan 3.1: Constructie plan - golfplaten

Beschrijving	Type	Actie
4. Golfplaten	Asbestmateriaal	Verwijderen

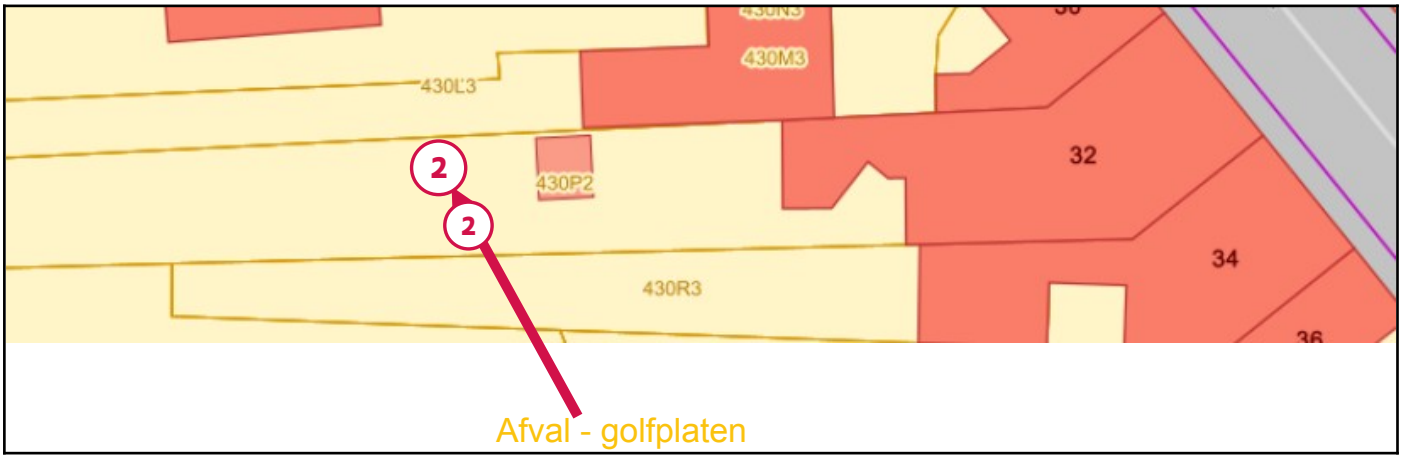
Plan 4.1: Vaststellingen buiten de constructies

Beschrijving	Type	Actie
2. Golfplaten	Asbestmateriaal	Dringend verwijderen

- Verwijder het asbestafval.
- Voer bijkomende staalname(s) uit.

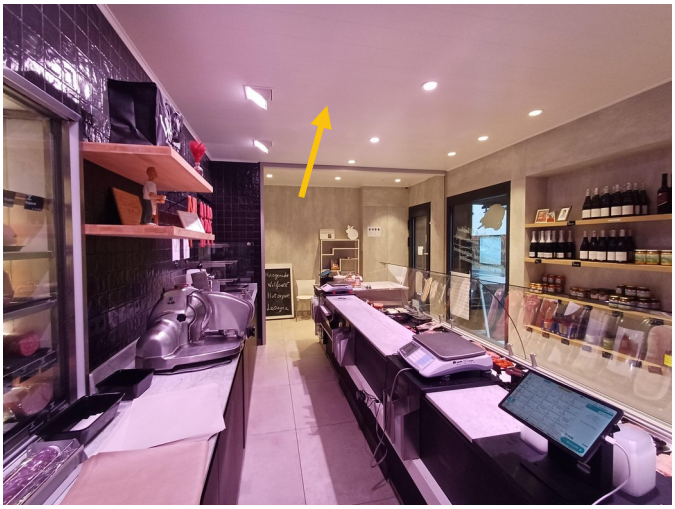
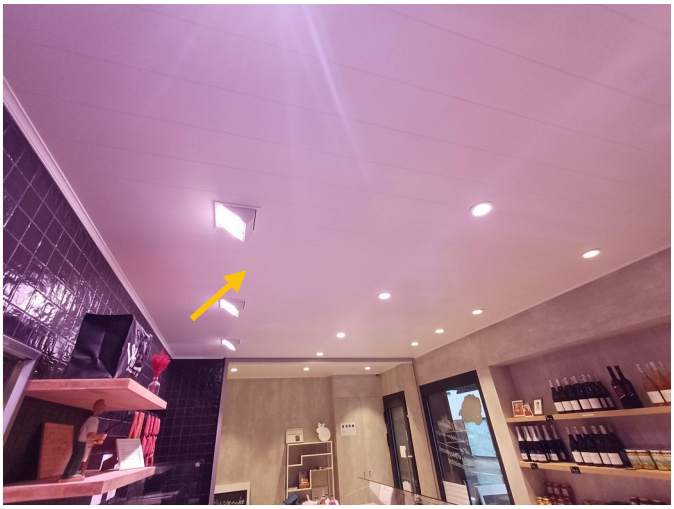
Fiche 9: Plafondafwerking uit niet-asbestverdacht materiaal

Informatie over een niet-asbestverdacht materiaal

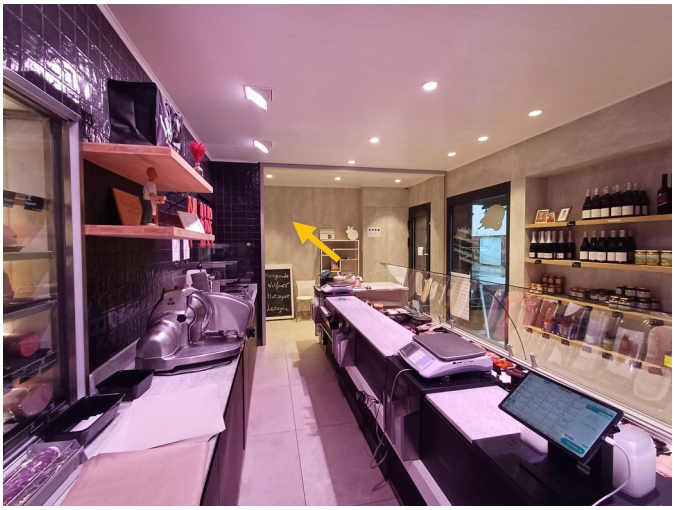
Fiche 11: Voorzetwanden

Advies

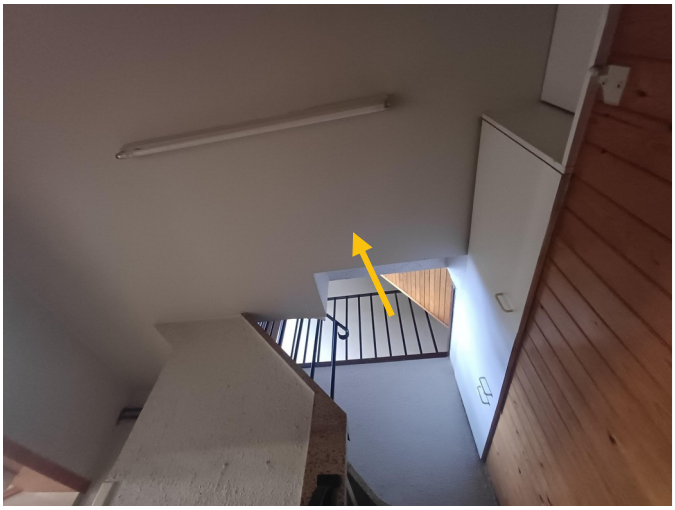
Fiche 16: Pleisterwerk plafond

Geen asbest
