Asbestinventarisattest

Mentenhoekstraat 12_1, 8870 Izegem

Attestnummer : **20260414-000444.000**
Uitgegeven op : **14.04.2026**
Geldig tot : **14.04.2031**

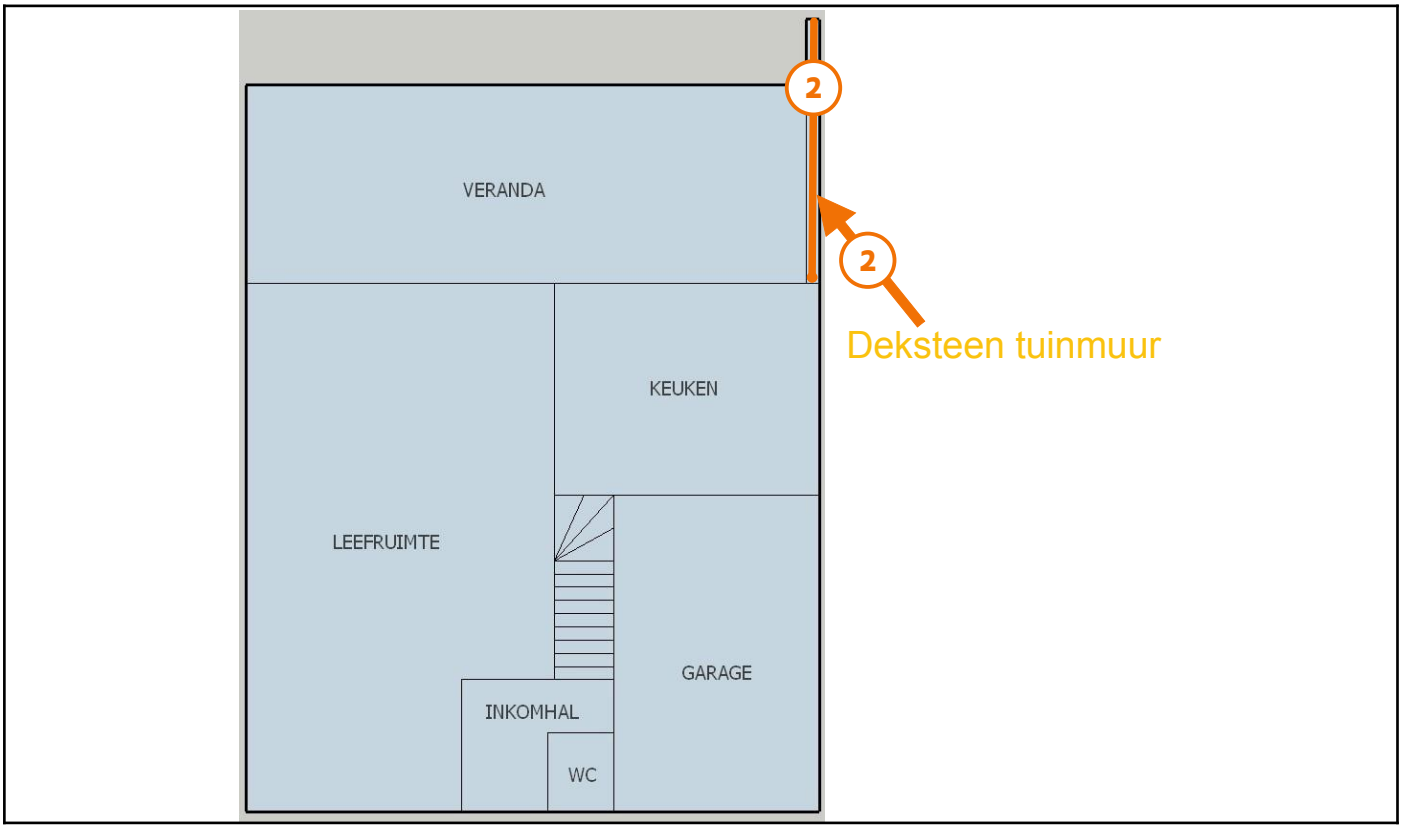
Plan 1.1: Gelijkvloers - deksteen tuinmuur

Beschrijving	Type	Actie
2. Deksteen tuinmuur	Asbestmateriaal	Verwijderen

Fiche 2: Deksteen tuinmuur

Eindbeoordeling materiaalrisico	Verhoogd materiaalrisico en/of verhoogde kans op vezelvrijgave

Gebondenheid	Categorie 1: hechtgebonden in oorsprong
Asbestsoort (vezeltype)	Crocidoliet aanwezig
Asbestconcentratie	Laag (< 50%)
Afschermingsgraad van het gehele materiaal	Geheel of deels vrij aan de buitenlucht, maar geen contact met binnenlucht
Toestand van het materiaal	Matig beschadigd, matig verweerd

Verwijderen

- Zorg voor een veilig beheer. Vermijd het beschadigen van het asbestmateriaal. Controleer de toestand jaarlijks op wijzigingen.
- Voer bijkomende staalname(s) uit.

- Eenvoudige handelingen: mag via doe-het-zelf of door werknemer(s) met opleidingsattest eenvoudige handelingen
  De deksteen ongebroken en dubbel verpakt in een asbestzak aanbieden aan het containerpark of aan een asbestverwerkingsbedrijf.

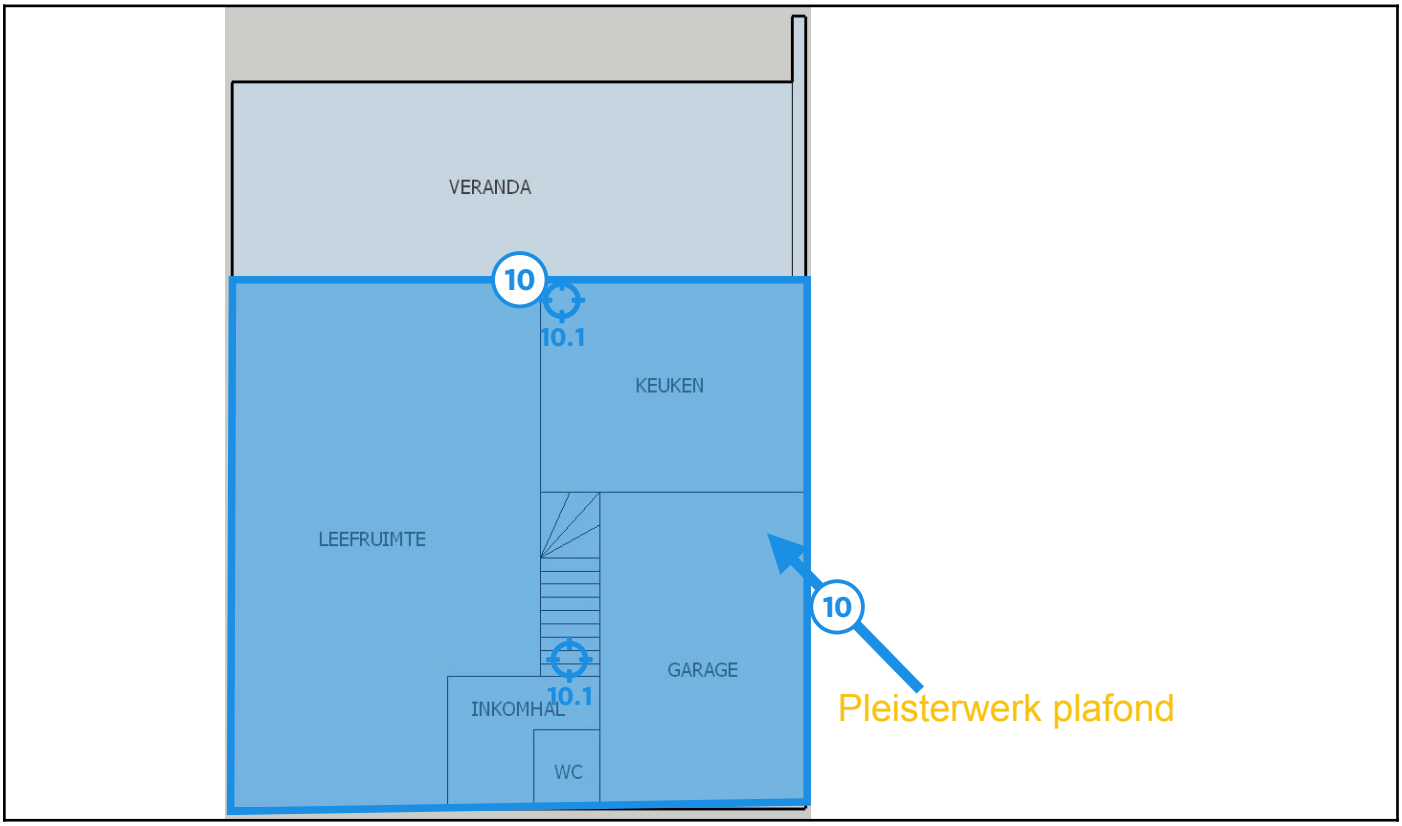
Plan 1.2: Gelijkvloers - pleisterwerk plafond

Beschrijving	Type	Actie
10. Pleisterwerk plafond	Geen asbest	-
10.1 Code: MM002	Mengmonster	-

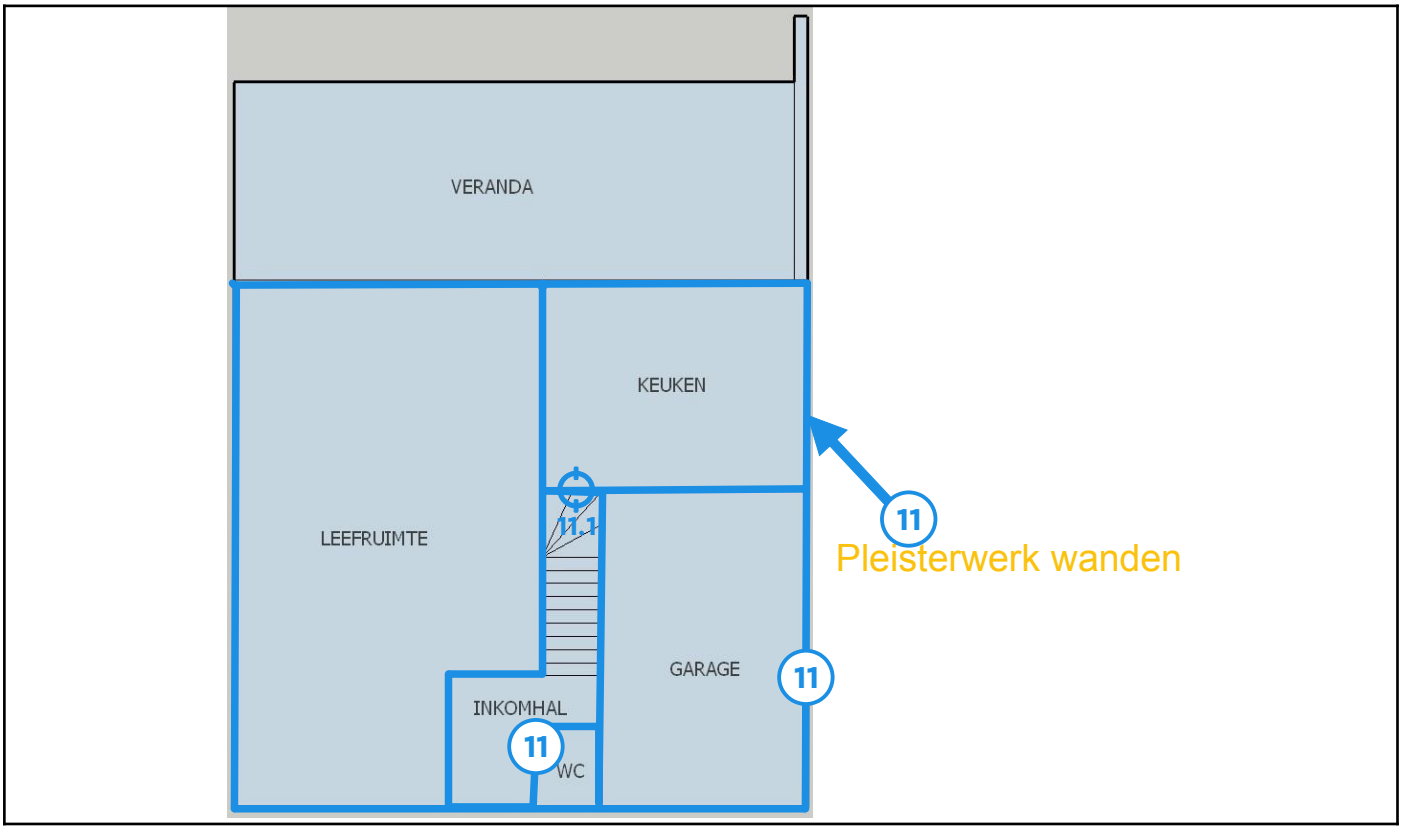
Plan 1.3: Gelijkvloers - pleisterwerk wanden

Beschrijving	Type	Actie
11. Pleisterwerk wanden	Geen asbest	-
11.1 Code: MM001	Mengmonster	-

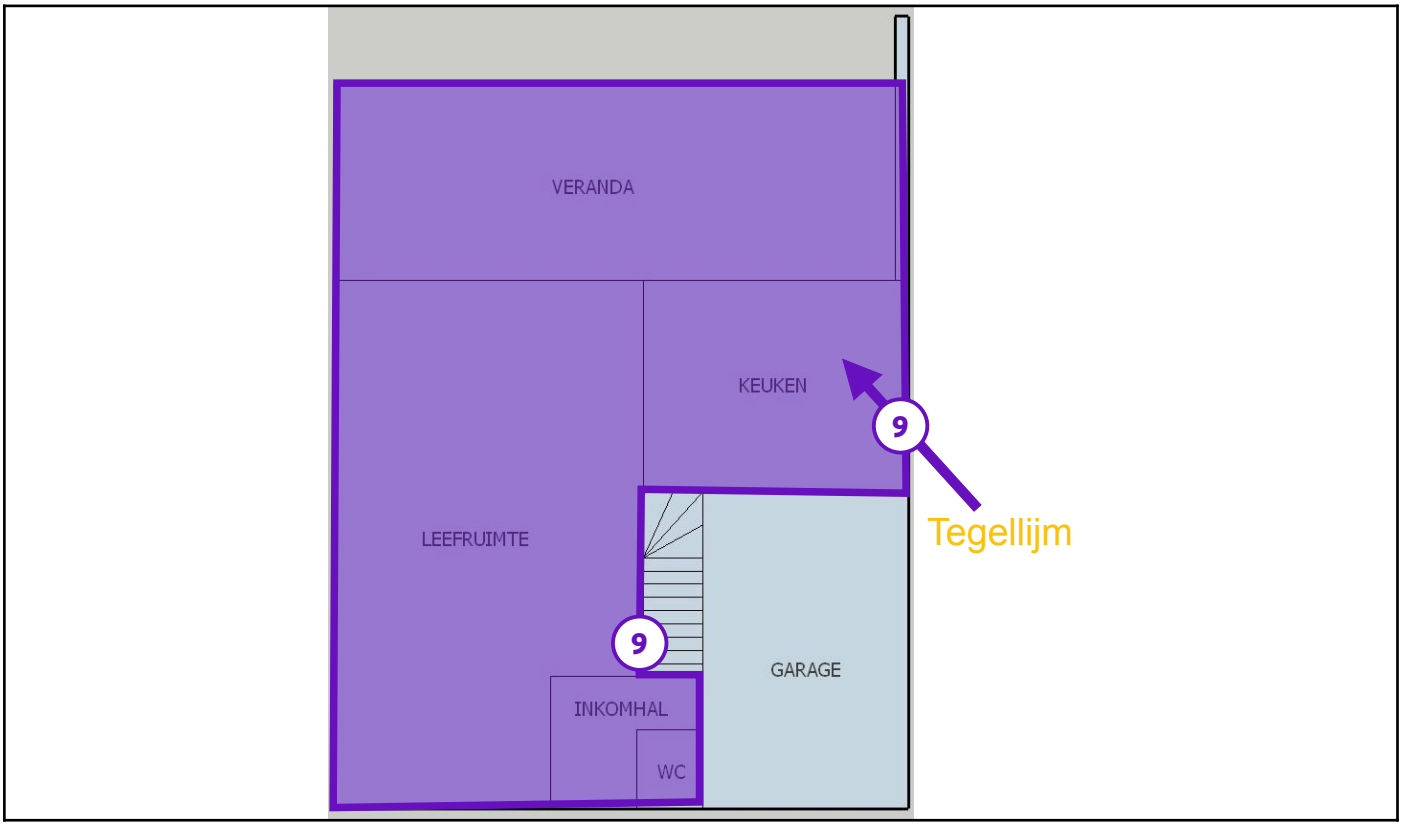
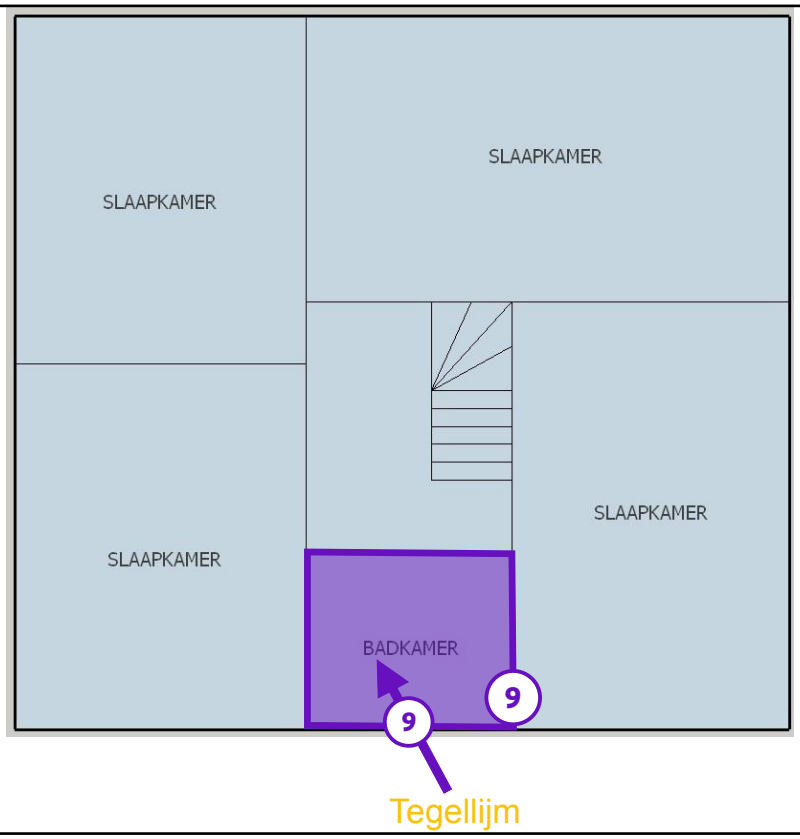
Beschrijving	Type	Actie
9. Tegellijm	Advies	-

De wandtegels, vloeren en plinten zijn in goede staat. Het betreft een niet-destructief onderzoek. Achterliggende materialen konden niet worden geïdentificeerd en geinspecteerd. Er is een kans dat de wandtegels, vloeren en plinten werden bevestigd met asbesthoudende lijm.

Bij renovatie of sloop is het aangeraden om een destructief onderzoek te laten uitvoeren van deze toepassingen.

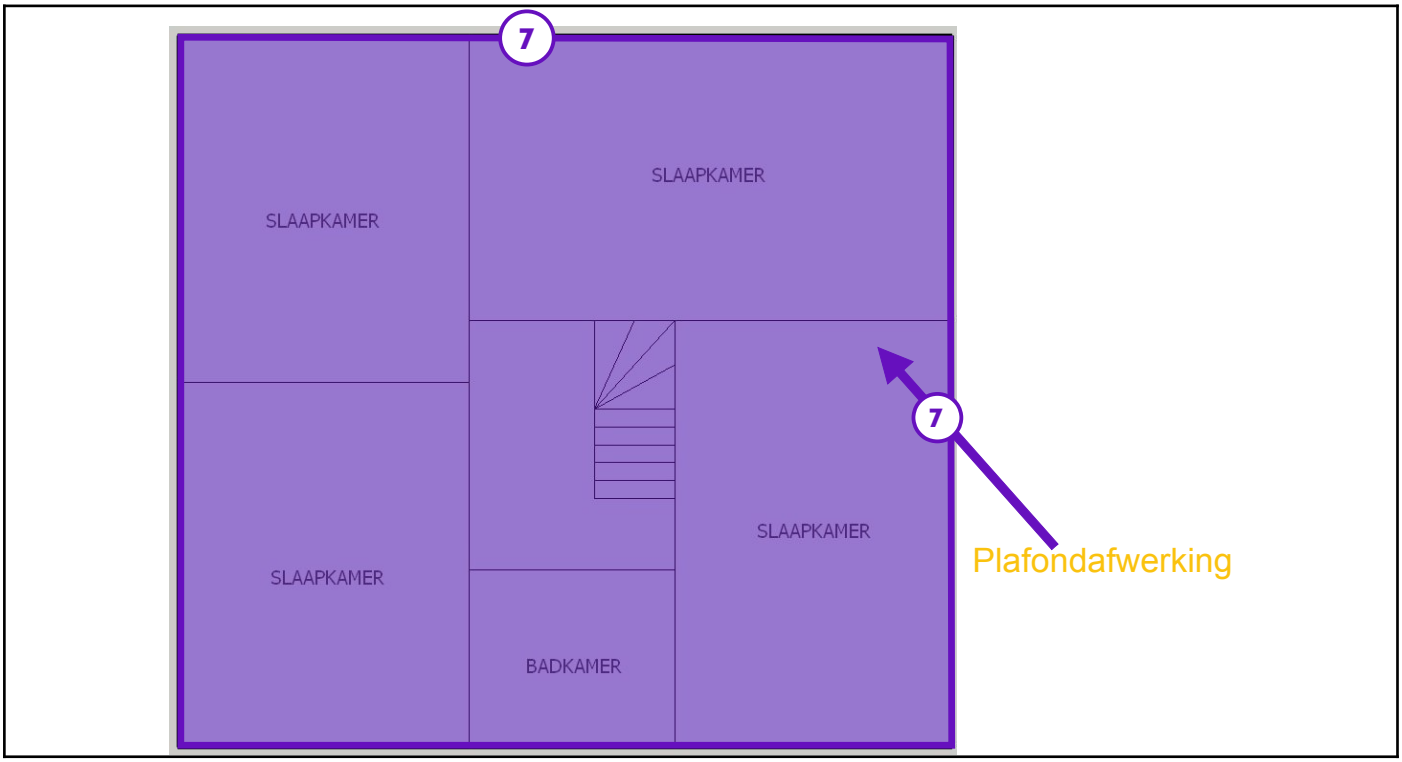
Plan 1.5: 1ste verdiep - plafondafwerking

Beschrijving	Type	Actie
7. Plafondafwerking uit niet-asbestverdacht materiaal	Advies	-

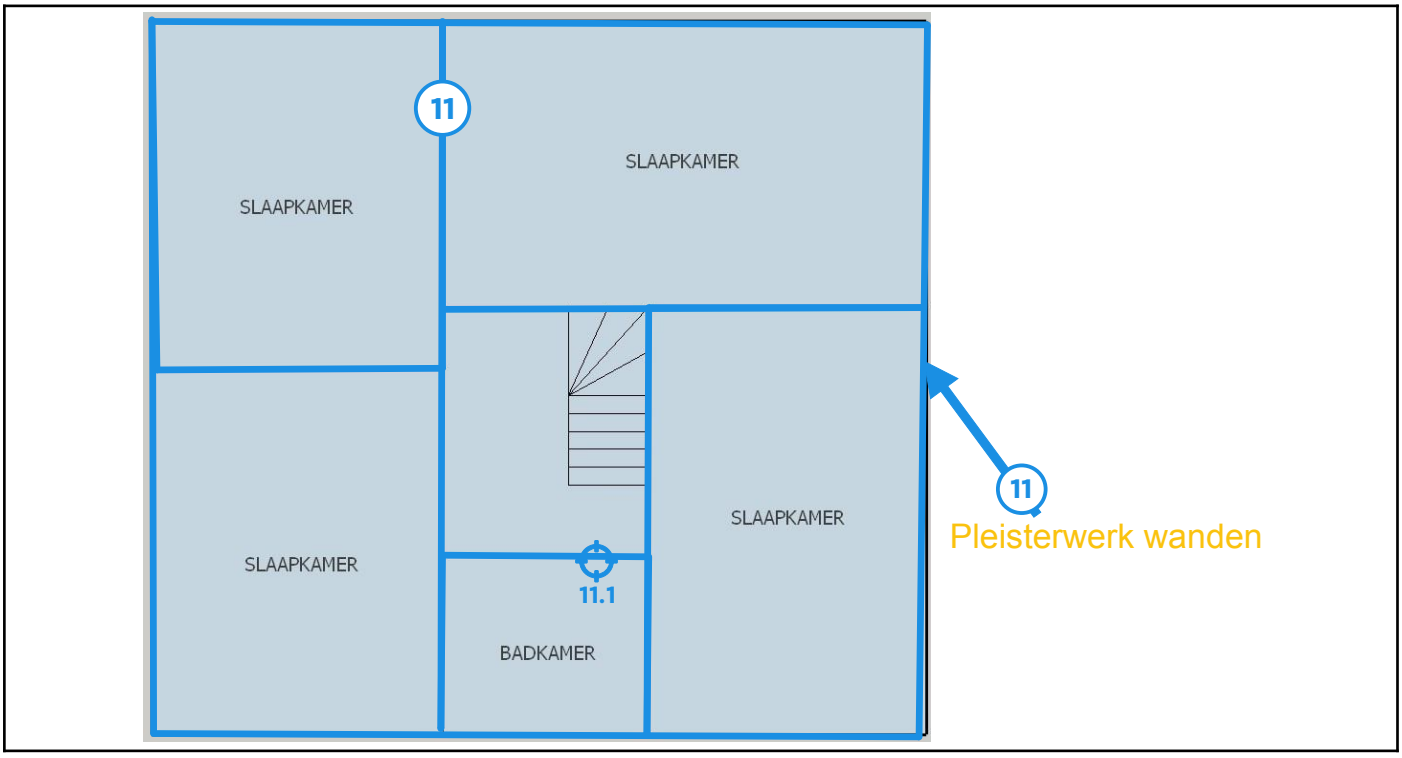
Plan 1.6: 1ste verdiep - pleisterwerk wanden

Beschrijving	Type	Actie
11. Pleisterwerk wanden	Geen asbest	-
11.1 Code: MM001	Mengmonster	-

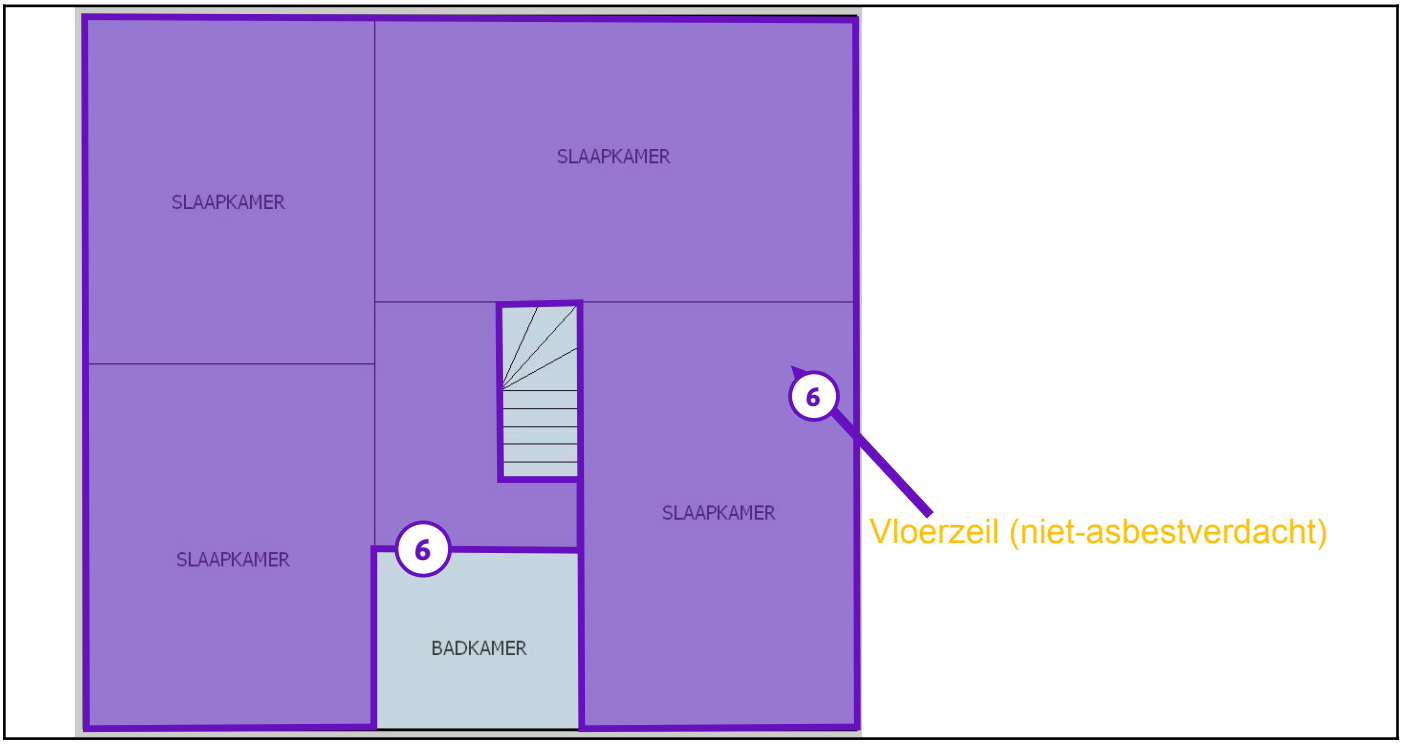
Plan 1.8: 1ste verdiep - vloerzeil (niet-asbestverdacht)

Beschrijving	Type	Actie
6. Vloerzeil (niet-asbestverdacht)	Advies	-

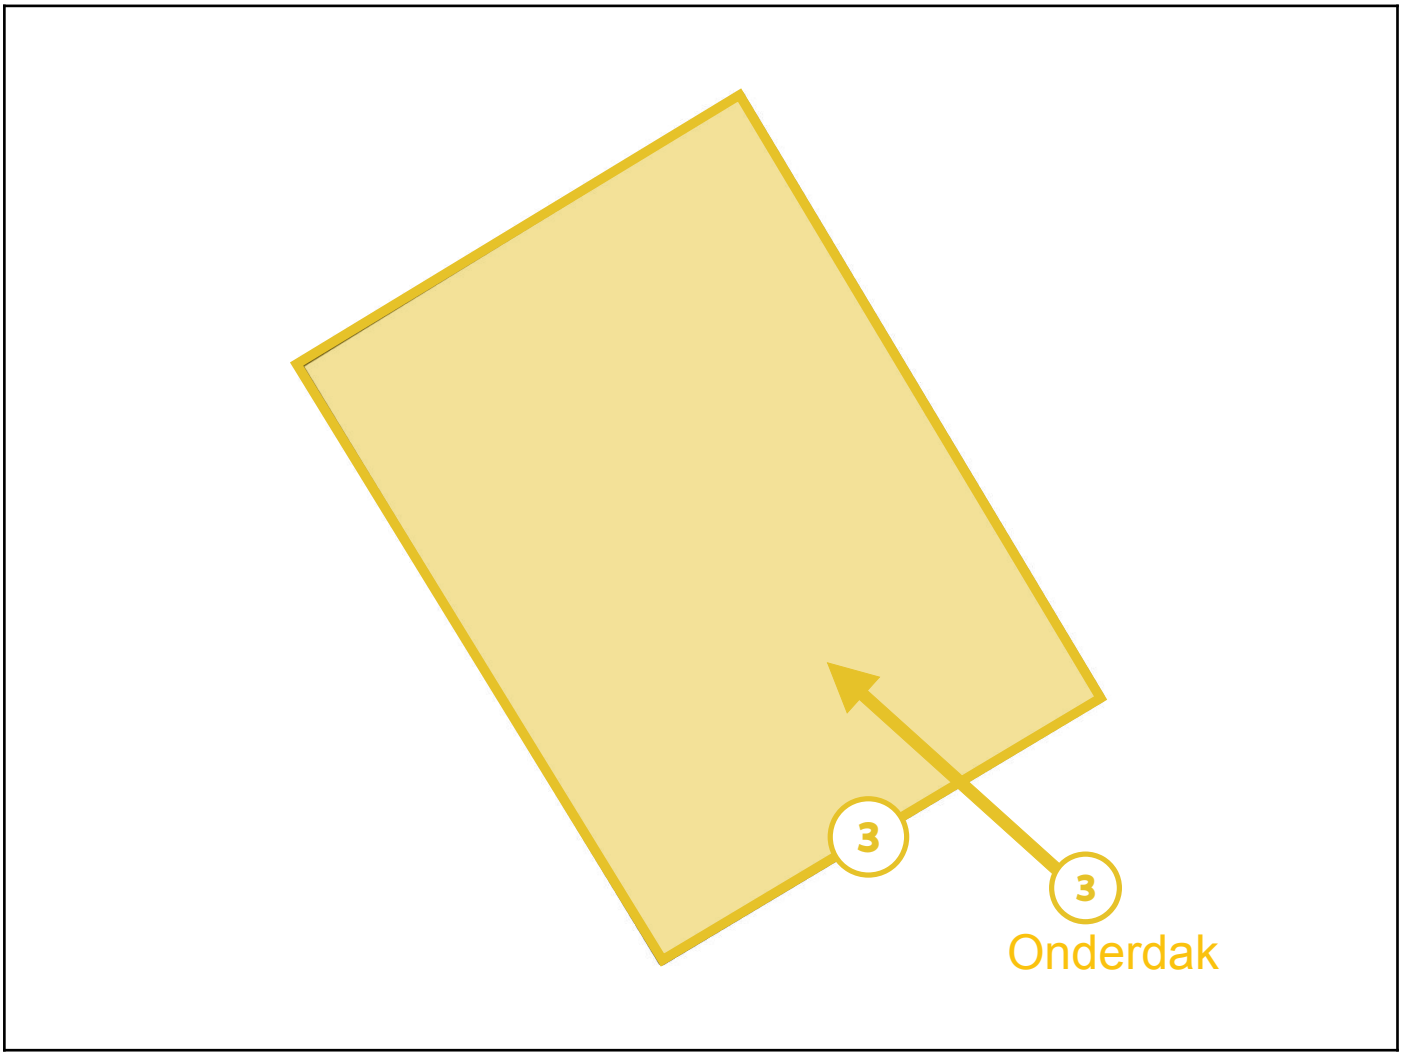
Plan 1.9: Dakplan - onderdak

Beschrijving	Type	Actie
3. Onderdak	Asbestmateriaal	Zorgvuldig beheren

Fiche 3: Onderdak

Eindbeoordeling materiaalrisico	Laag materiaalrisico en/of verlaagde kans op vezelvrijgave

Gebondenheid	Categorie 1: hechtgebonden in oorsprong
Asbestsoort (vezeltype)	Crocidoliet aanwezig
Asbestconcentratie	Laag (< 50%)
Afschermingsgraad van het gehele materiaal	Geheel of deels vrij aan de buitenlucht, maar geen contact met binnenlucht
Toestand van het materiaal	Onbeschadigd, niet verweerd

Zorgvuldig beheren

- Zorg voor een veilig beheer. Vermijd het beschadigen van het asbestmateriaal. Controleer de toestand jaarlijks op wijzigingen.
- Voer bijkomende staalname(s) uit.

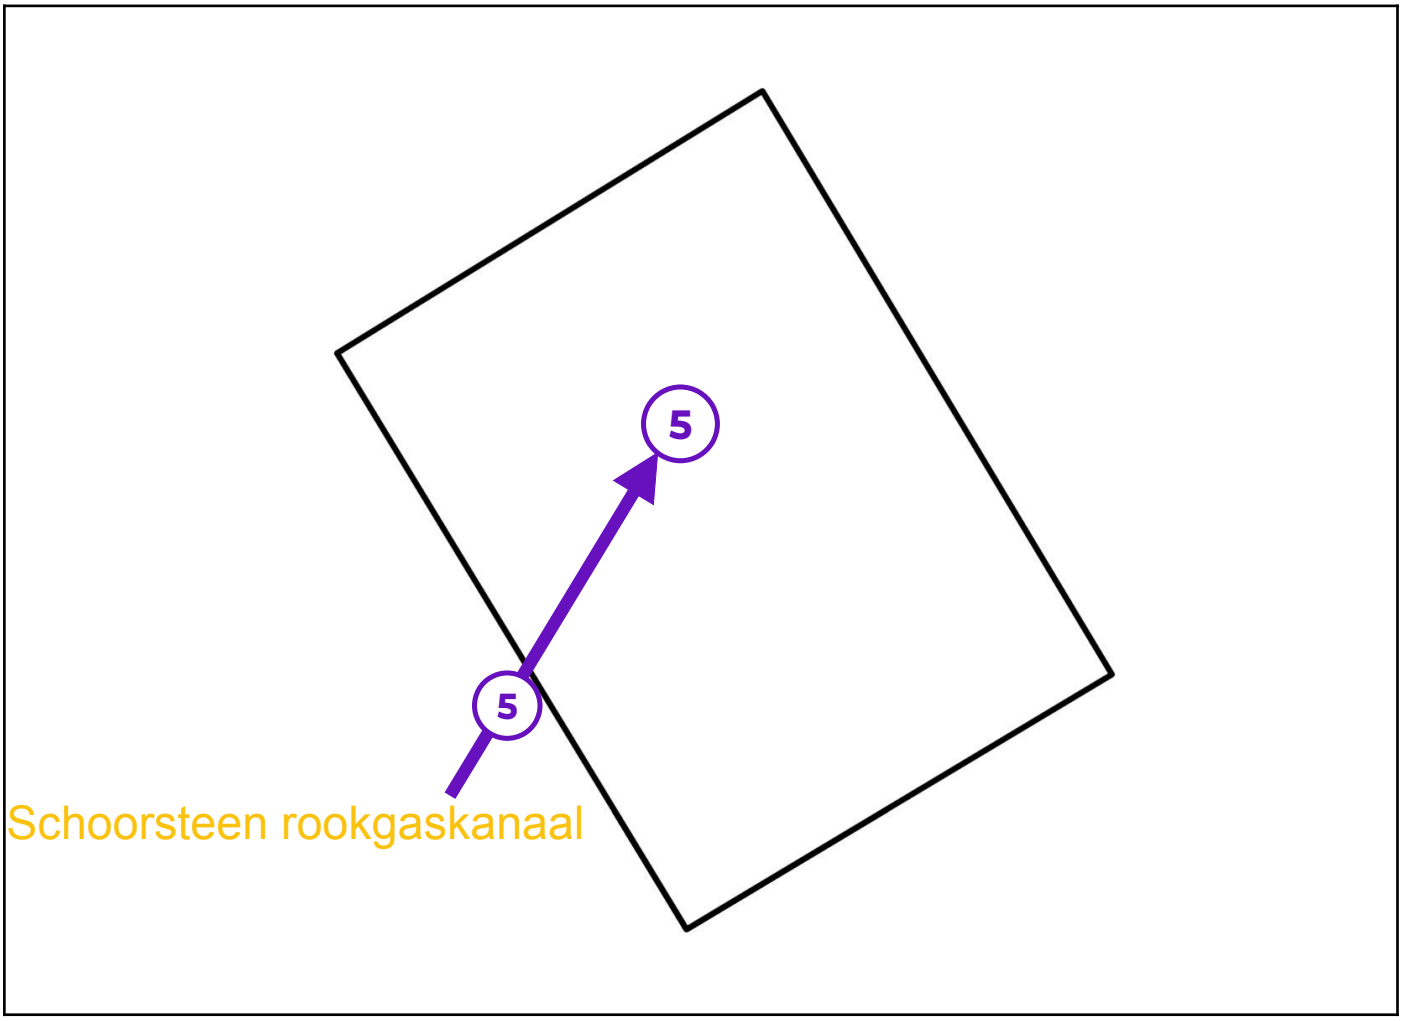
Plan 1.10: Dakplan - schoorsteen rookgaskanaal

Beschrijving	Type	Actie
5. Schoorsteen rookgaskanaal	Beperking	-

Reden: Het te onderzoeken materiaal situeert zich hoger dan 3,50 m te rekenen vanaf een veilige ondergrond

Uitleg van de asbestdeskundige: Het rookgaskanaal is niet beoordeeld. Aan de binnenzijde is de kachel aangesloten. Aan de buitenzijde is het hoger dan 3,5 meter om de schoorsteen te inspecteren. Het is niet zichtbaar of er een asbestverdacht rookgaskanaal aanwezig is in de schoorsteen. Conform het inspectieprotocol mag ik een beperking inroepen voor hoogtes hoger dan 3,5 m. Indien men dit wil laten onderzoeken, dient er een nieuwe afspraak gemaakt te worden en moet er een hoogtewerker voorzien worden, evenals iemand die bevoegd is om deze te bedienen en eventueel een technieker die de al dan niet aanwezige schouwhoed kan afnemen en weer terugplaatsen.

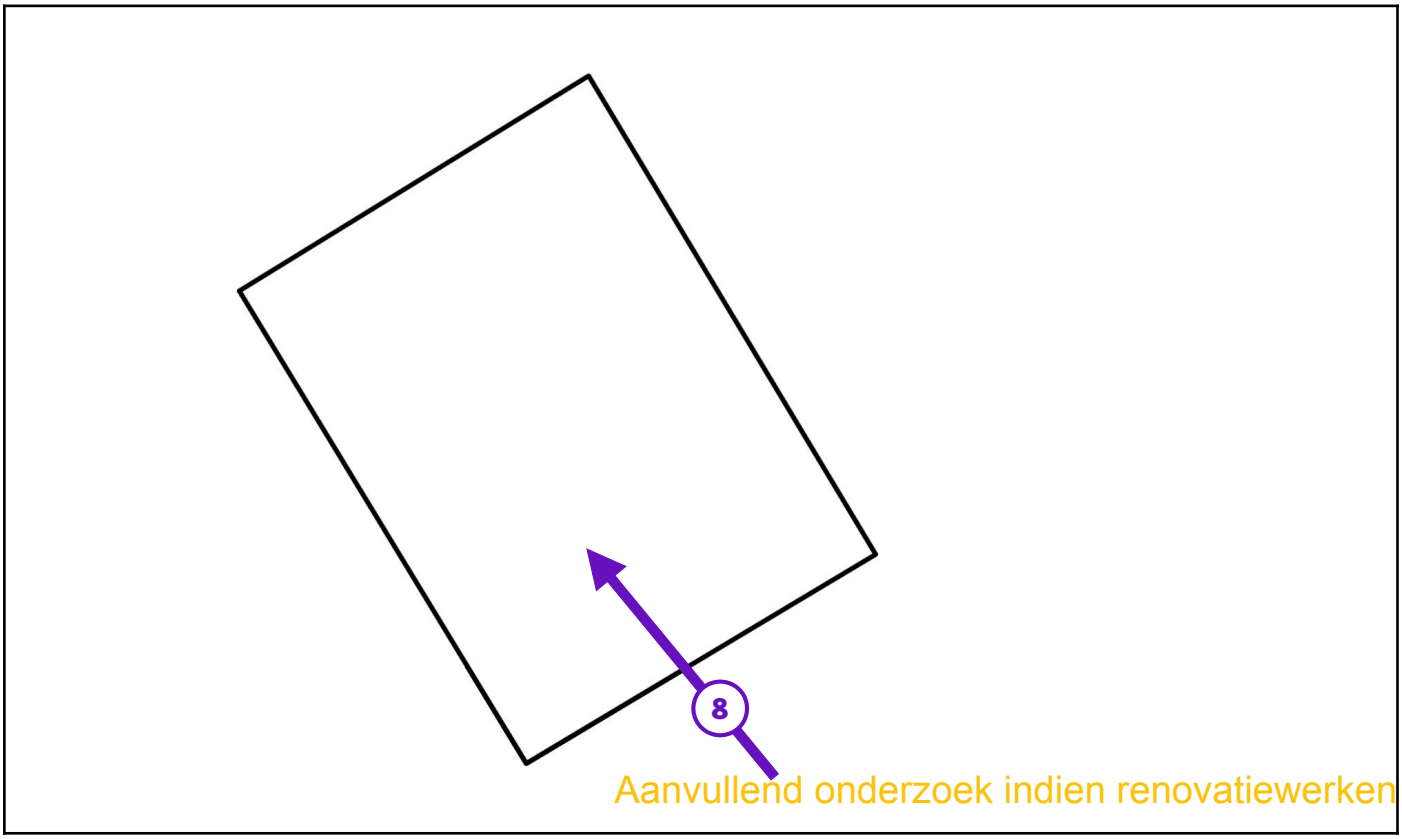
Plan 1.11: Volledige woning - aanvullend onderzoek

Beschrijving	Type	Actie
8. Aanvullend onderzoek indien renovatiewerken	Advies	-

Dit betreft een niet-destructief onderzoek. (enkel visueel onderzoek)

Bij renovatiewerken dient er een aanvullend onderzoek te worden uitgevoerd.

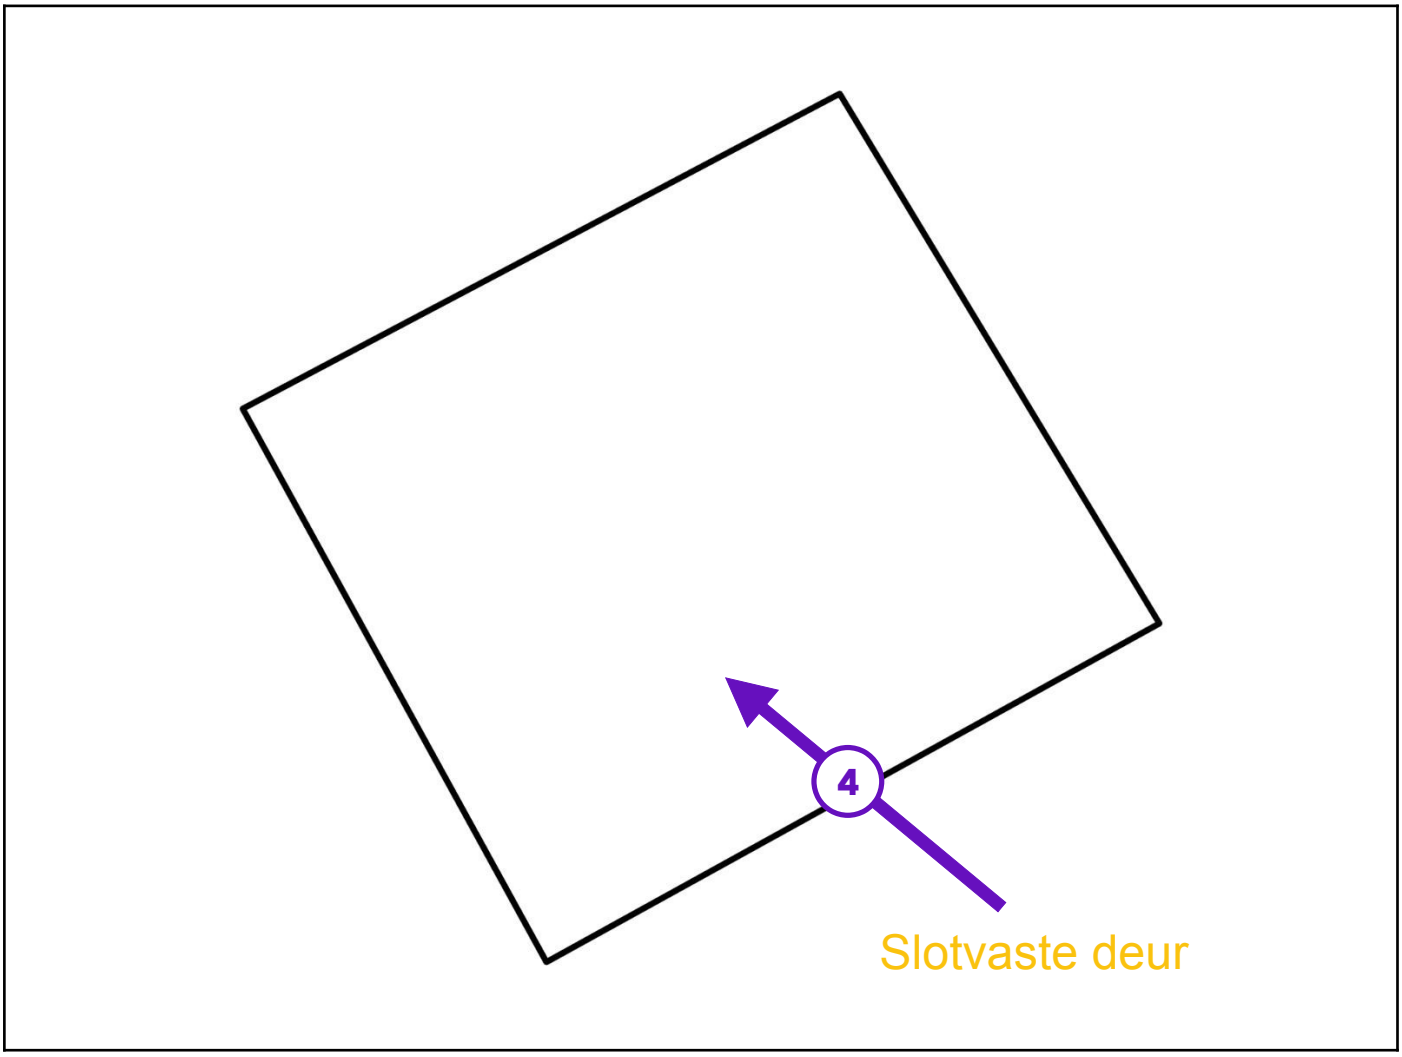
Plan 2.1: Tuinhuis plan - slotvaste deur

Beschrijving	Type	Actie
4. Tuinhuis - slotvaste deur	Beperking	-

Uitleg van de asbestdeskundige: De binnenkant van het tuinhuis is niet inspecteerbaar.

De deur van het tuinhuis kan niet worden geopend.

Conform het inspectieprotocol mag ik een beperking inroepen voor slotvaste toegangsdeuren. Indien men dit wil laten onderzoeken, dient er een nieuwe afspraak gemaakt te worden.

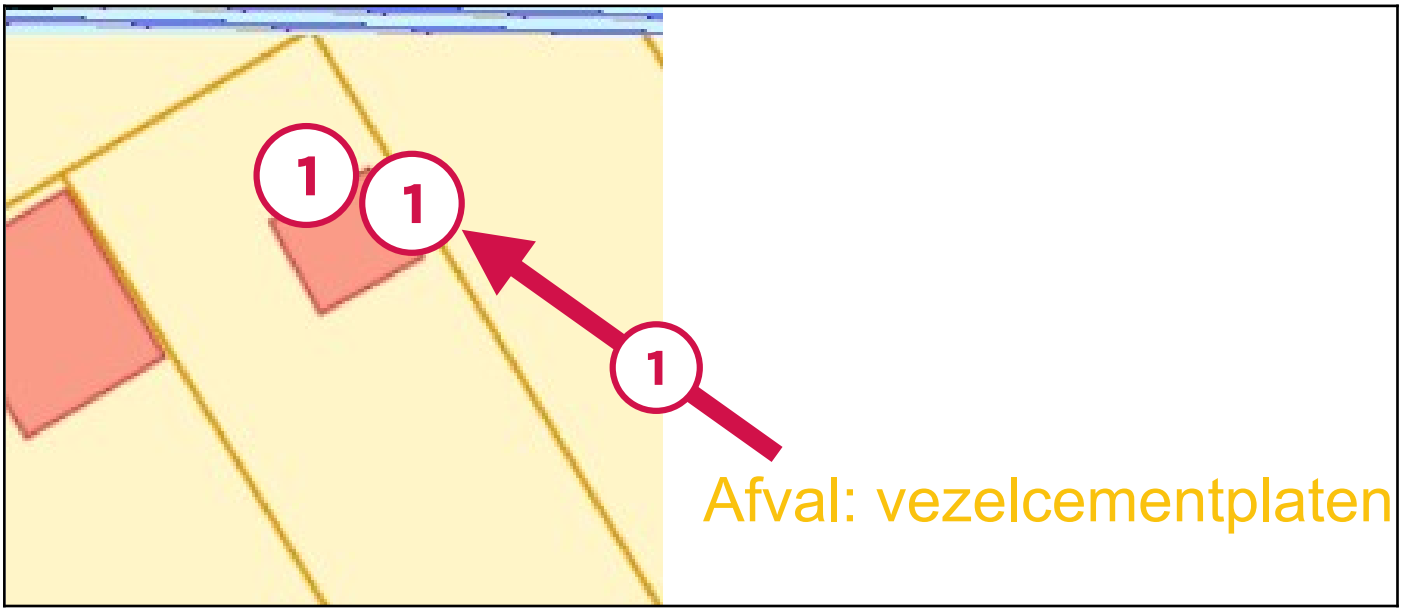
Plan 3.1: Vaststellingen buiten de constructies

Beschrijving	Type	Actie
1. Vezelcementplaten	Asbestmateriaal	Dringend verwijderen

Fiche 1: Vezelcementplaten

Asbestmateriaal - afvalstof

- Verwijder het asbestafval.
- Voer bijkomende staalname(s) uit.

- Eenvoudige handelingen: mag via doe-het-zelf of door werknemer(s) met opleidingsattest eenvoudige handelingen
  Het afval ongebroken en dubbel verpakt in een asbestzak aanbieden aan het containerpark of aan een asbestverwerkingsbedrijf.

Het fixeren van het afval en het dragen van persoonlijke beschermingsmiddelen tijdens het verwijderen is verplicht.
