Asbestinventarisattest

Harwichstraat 6/0501, 8380 Brugge

Attestnummer : **20260420-000169.000**
Uitgegeven op : **20.04.2026**
Geldig tot : **Onbeperkt** (tenzij de toestand wijzigt)

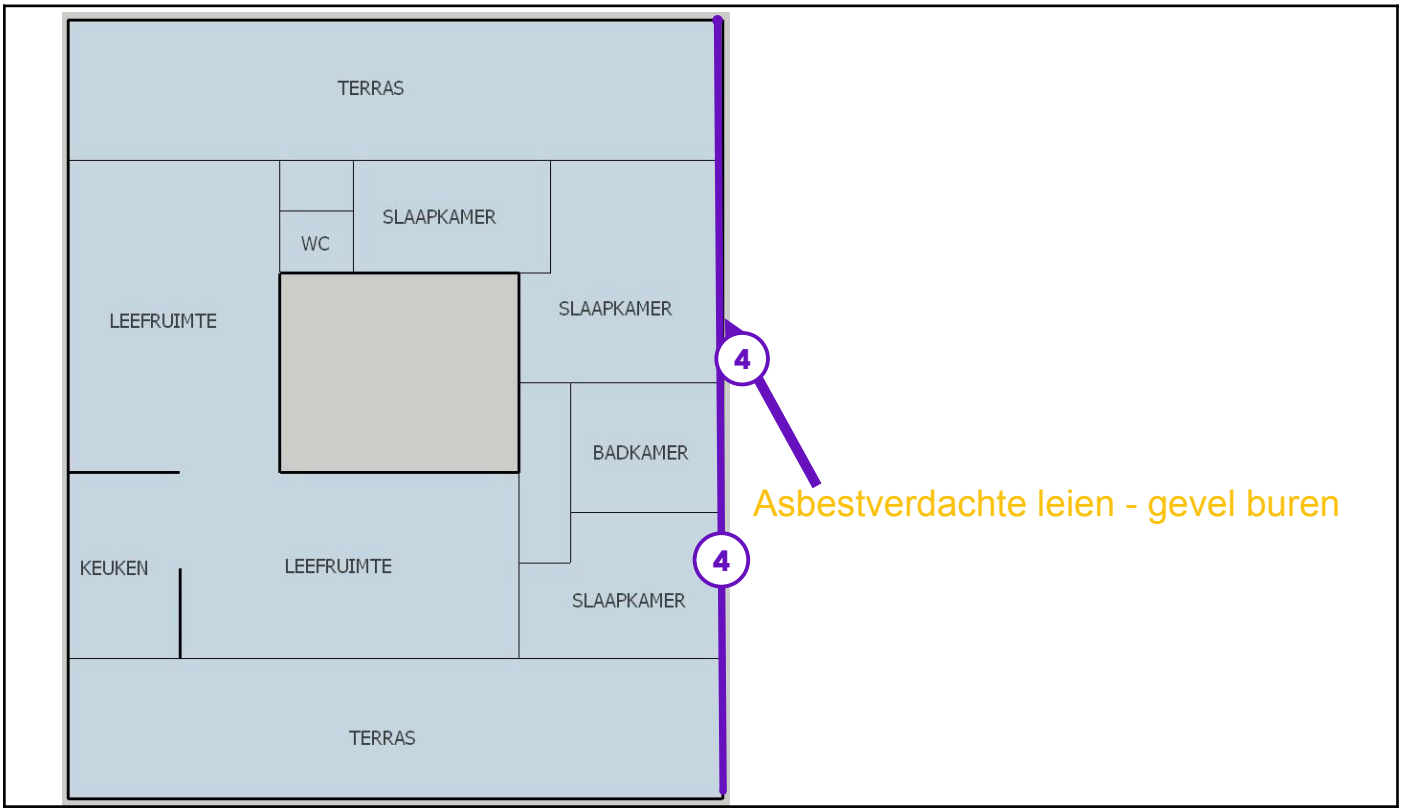
Plan 1.1: Grondplan - asbestverdachte leien - gevel buren

Beschrijving	Type	Actie
4. Asbestverdachte leien - gevel buren	Advies	-

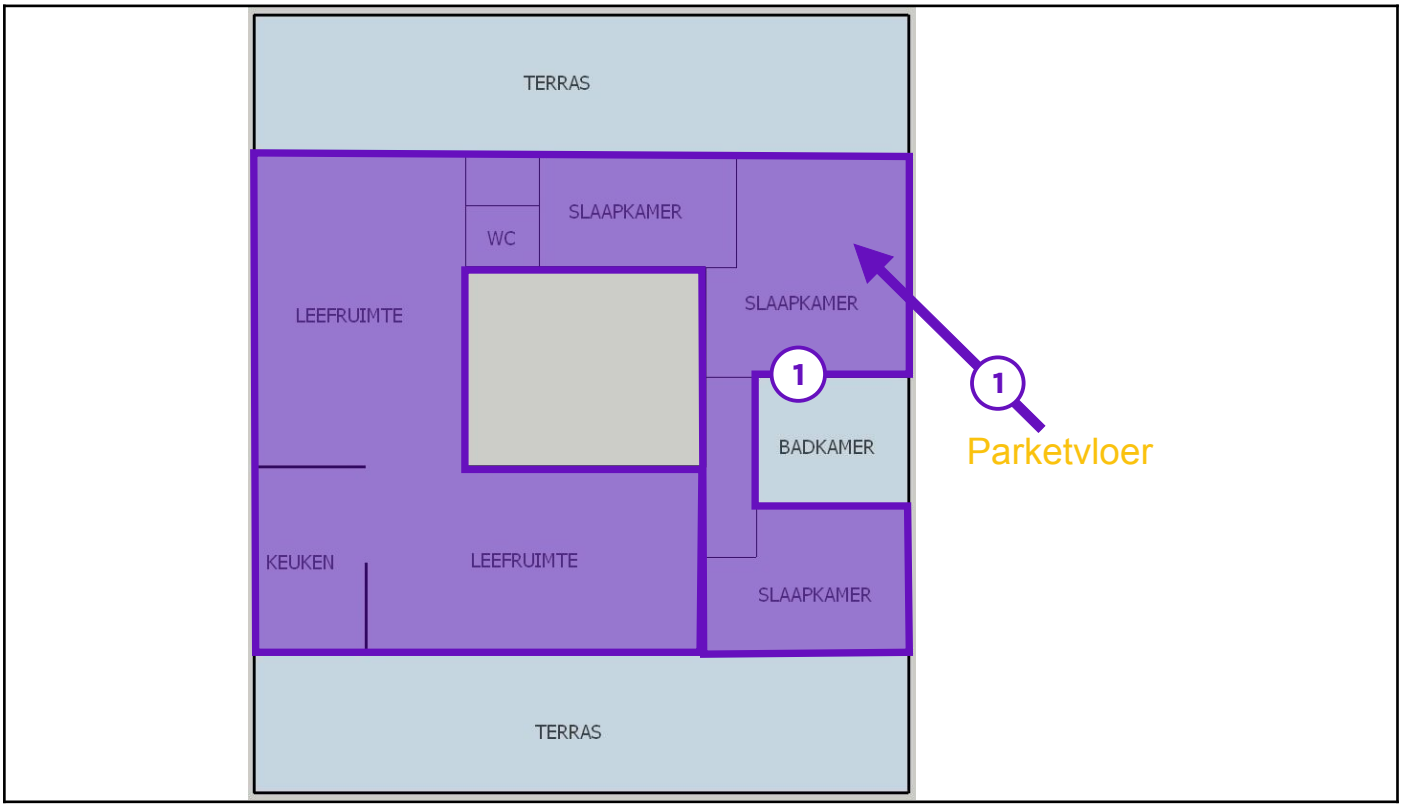
Plan 1.2: Grondplan - parketvloer

De parketvloer is in goede staat en overal goed bevestigd. Dit betreft een niet-destructief onderzoek. Onderliggende lagen konden niet worden geïdentificeerd en geinspecteerd.

Bij renovatie of sloop is het aangeraden om een destructief onderzoek te laten uitvoeren van deze toepassingen.

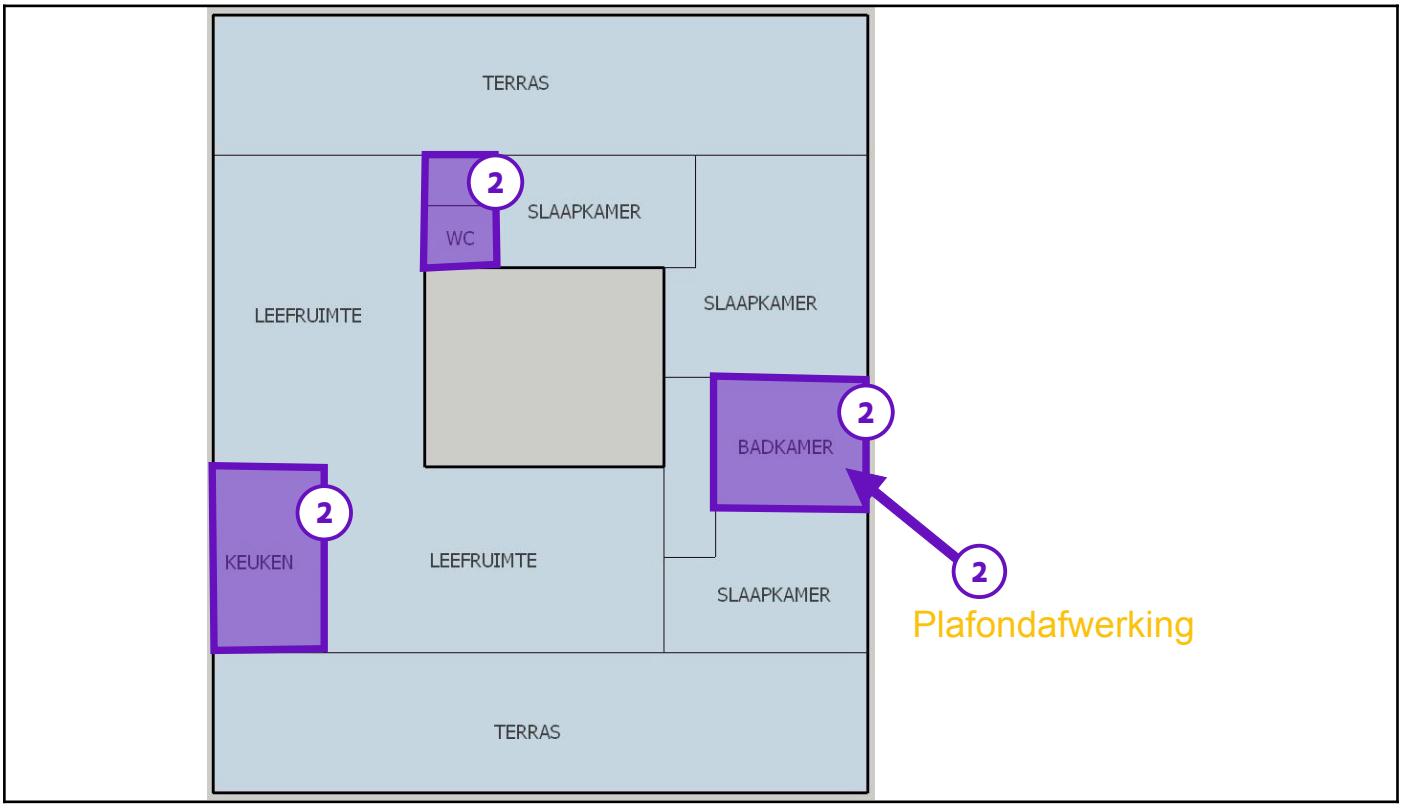
Plan 1.3: Grondplan - plafondafwerking

Beschrijving	Type	Actie
2. Plafondafwerking uit niet-asbestverdacht materiaal	Advies	-

De plafonds zijn gemaakt van niet-asbestverdachte materialen (bijvoorbeeld laminaat, gyproc, ...), deze toepassingen zijn niet asbestverdacht. Ik heb echter niet kunnen vaststellen of er mogelijk asbestverdachte of asbesthoudende materialen achter deze toepassingen aanwezig zijn. Bij renovatie of sloop is het aangeraden om een destructief onderzoek te laten uitvoeren van deze toepassingen.

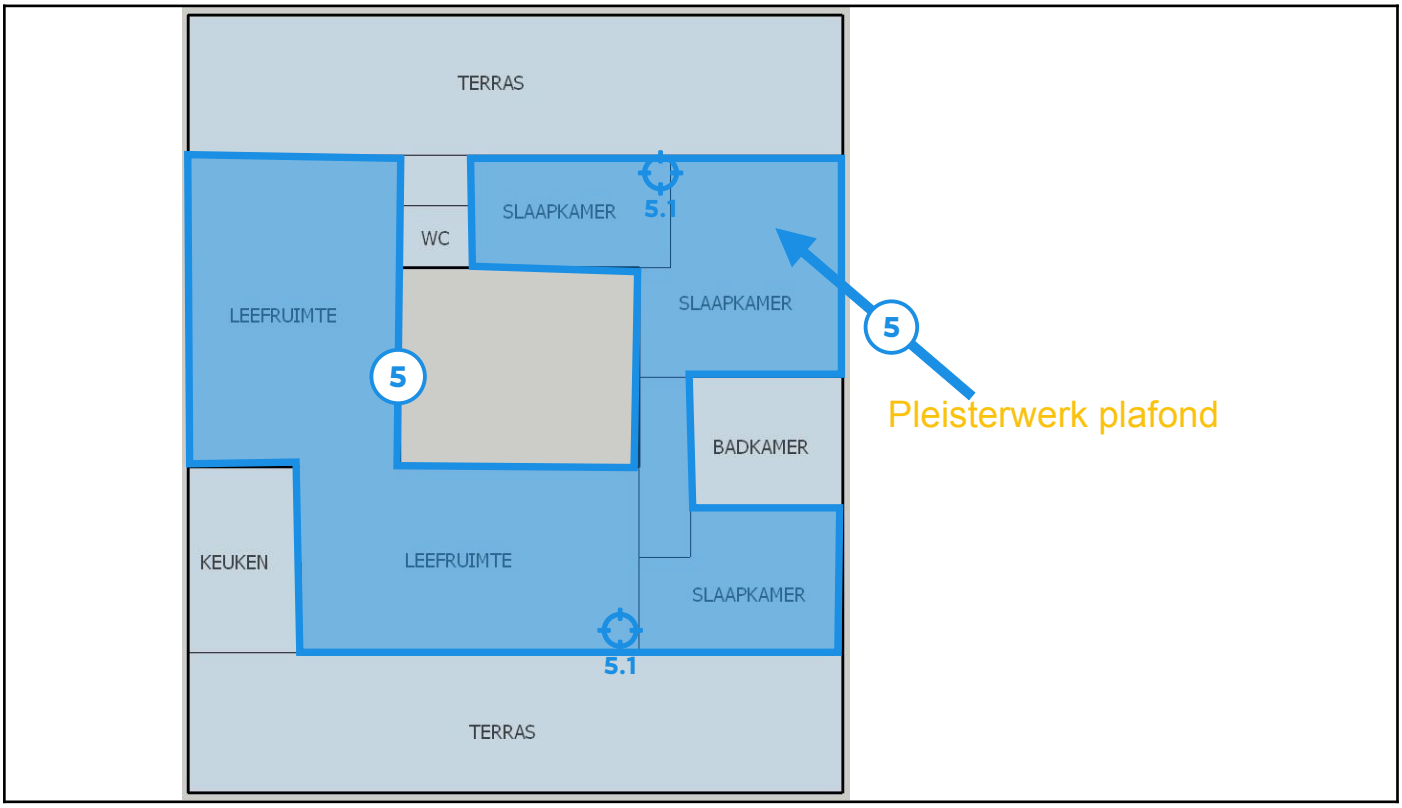
Plan 1.4: Grondplan - pleisterwerk plafond

Beschrijving	Type	Actie
5. Pleisterwerk plafond	Geen asbest	-
5.1 Code: MM002	Mengmonster	-

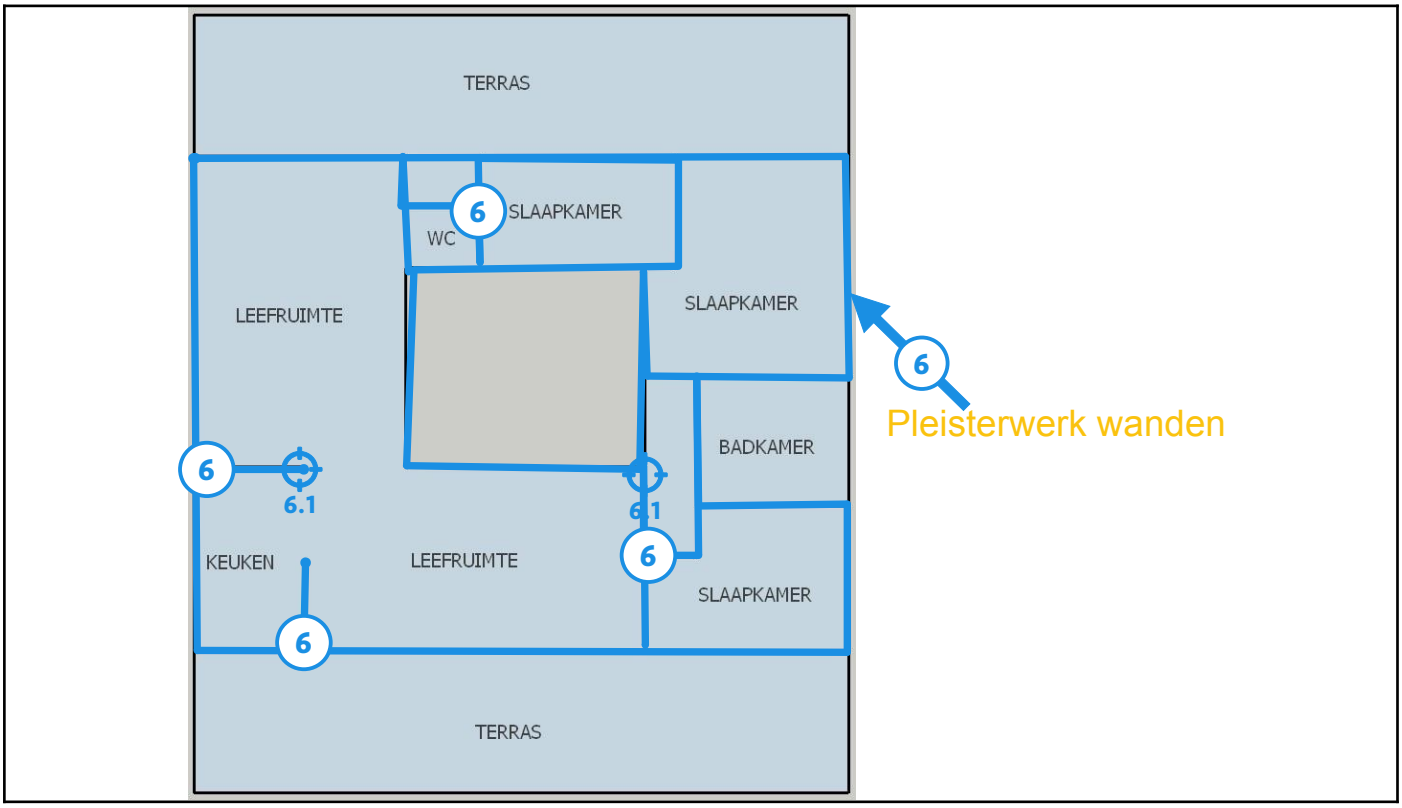
Plan 1.5: Grondplan - pleisterwerk wanden

Beschrijving	Type	Actie
6. Pleisterwerk wanden	Geen asbest	-
6.1 Code: MM001	Mengmonster	-

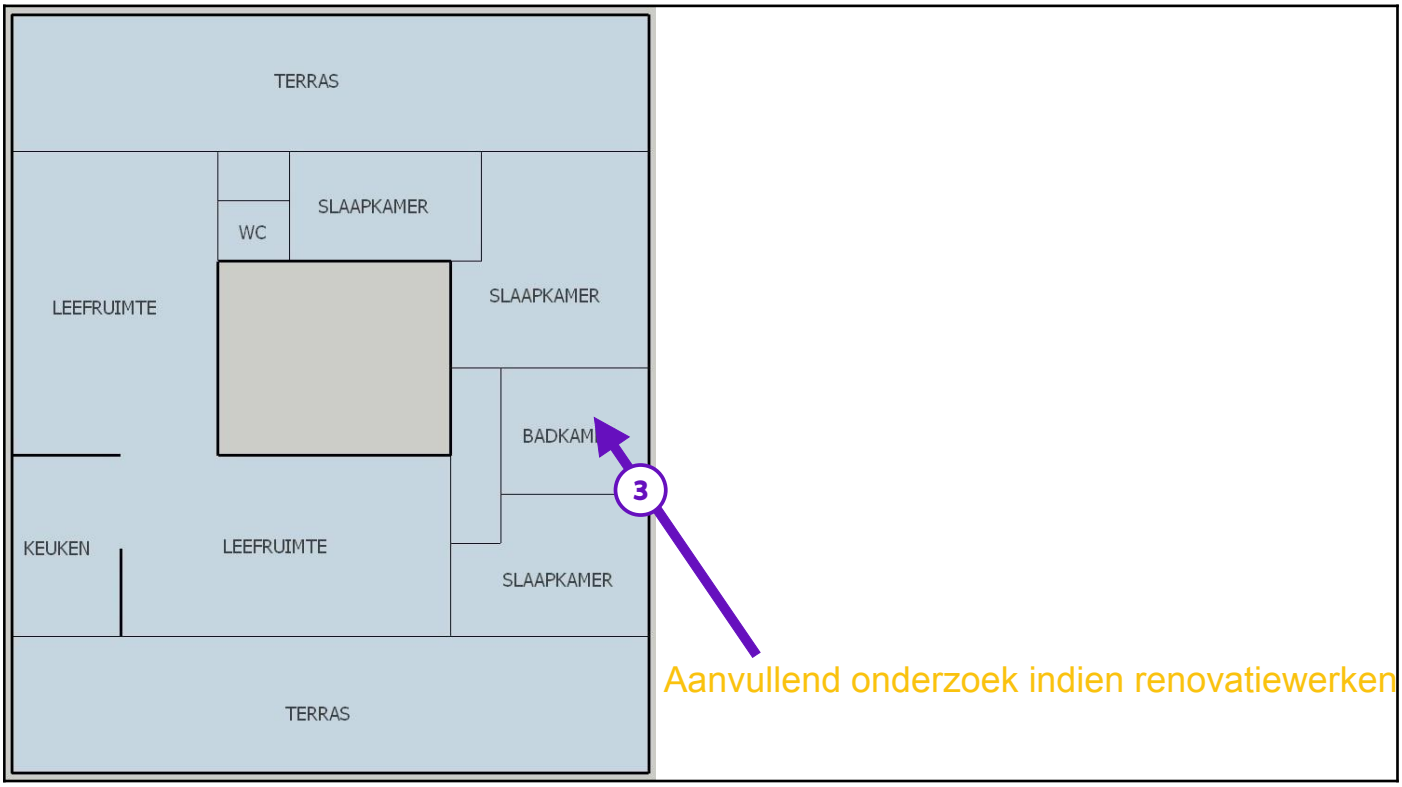
Plan 1.6: Volledig appartement - aanvullend onderzoek

Beschrijving	Type	Actie
3. Aanvullend onderzoek indien renovatiewerken	Advies	-

Bij renovatiewerken dient er een aanvullend onderzoek te worden uitgevoerd.

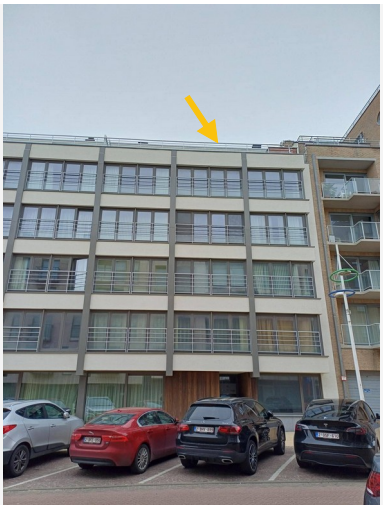
Fiche 3: Aanvullend onderzoek indien renovatiewerken

Dit betreft een niet-destructief onderzoek. (enkel visueel onderzoek)

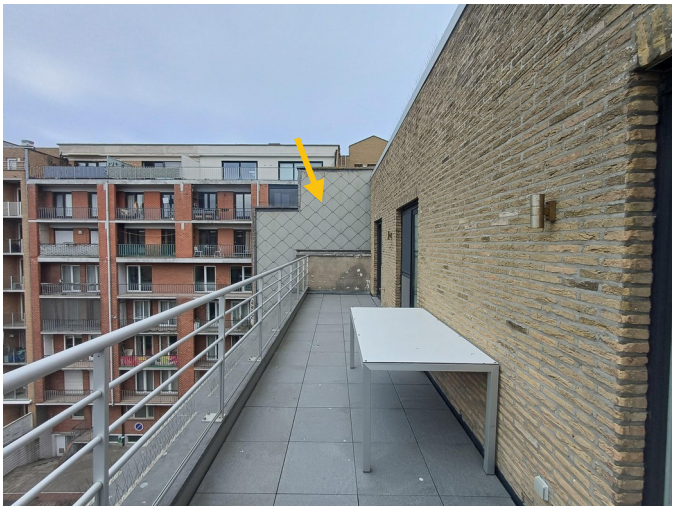
Fiche 4: Asbestverdachte leien - gevel buren

De gevel van de buren is afgewerkt met asbestverdachte leien.

Hemelwater dat afspoelt van asbestcement daken of gevels kan asbestdeeltjes bevatten. Gebruik het enkel voor gesloten circuits (bv. spoelen toiletten). Reinig na het vervangen van het dak of de gevel de dakgoten en regenwaterput of -ton om asbesthoudend sediment of slib te verwijderen.
