Asbestinventarisattest

Gentseweg 561, 8793 Waregem

Attestnummer : **20250115-000233.000**
Uitgegeven op : **15.01.2025**
Geldig tot : **15.01.2035**

Niet-asbestveilig

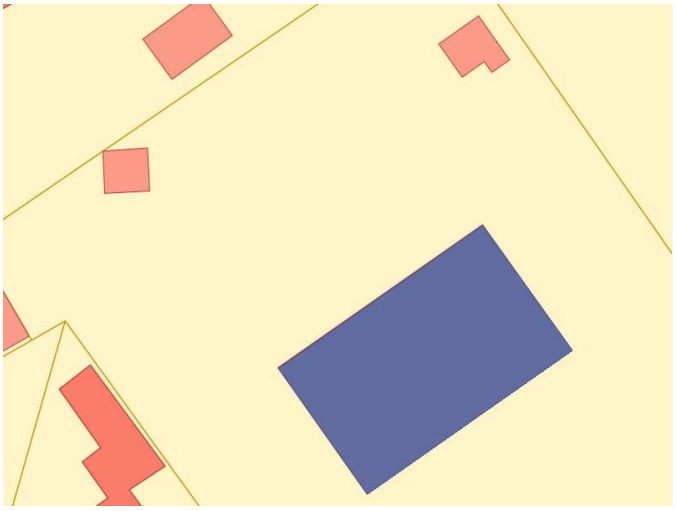
Zone 1: Hoofdgebouw

3 Asbestmaterialen

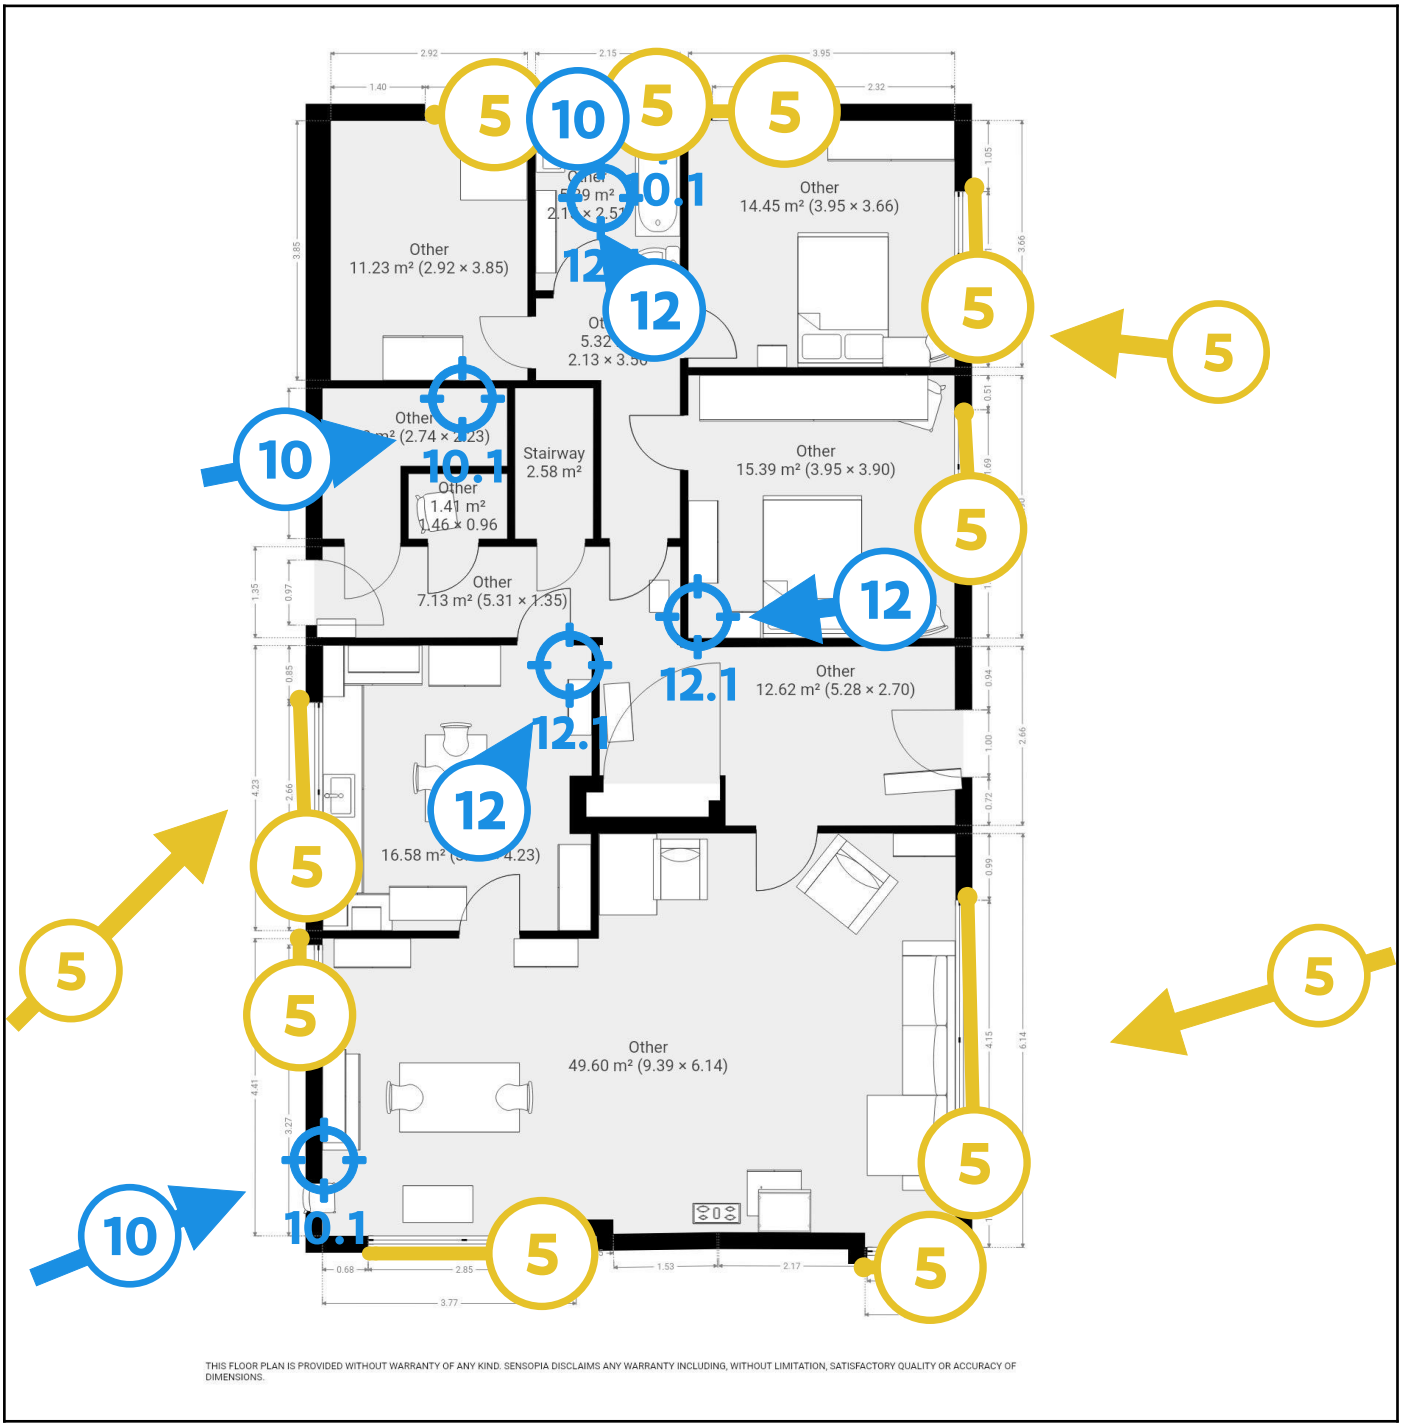
Plan 1.1: Glvl

Beschrijving	Type	Actie
5. Vensterbank buiten	Asbestmateriaal	Zorgvuldig beheren
10. Pleisterwerk muur	Geen asbest	-

10.1 Code: Mm1	Mengmonster	-
12. Pleisterwerk plafond	Geen asbest	-
12.1 Code: Mm2	Mengmonster	-

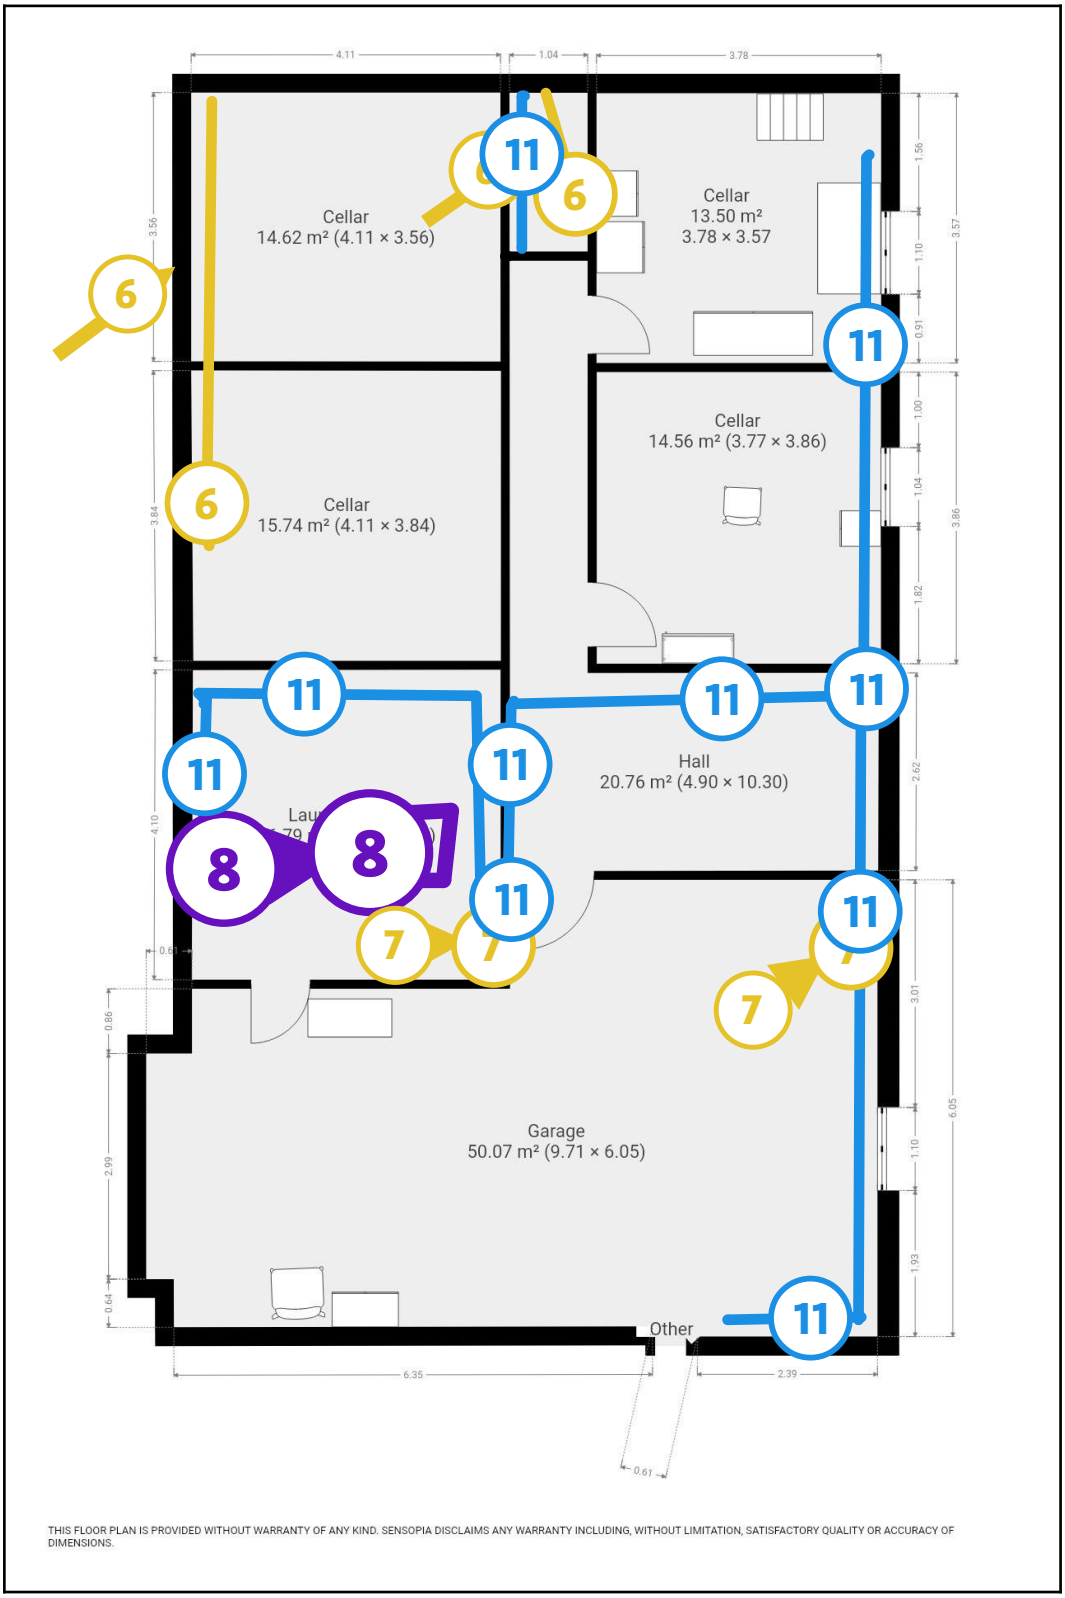
Plan 1.2: Kelder

6. Asbestcement afvoer	Asbestmateriaal	Zorgvuldig beheren
7. Bakeliet schakelaar	Asbestmateriaal	Zorgvuldig beheren
8. Oude mazoutketel	Advies	-
11. Leidingisolatie	Geen asbest	-

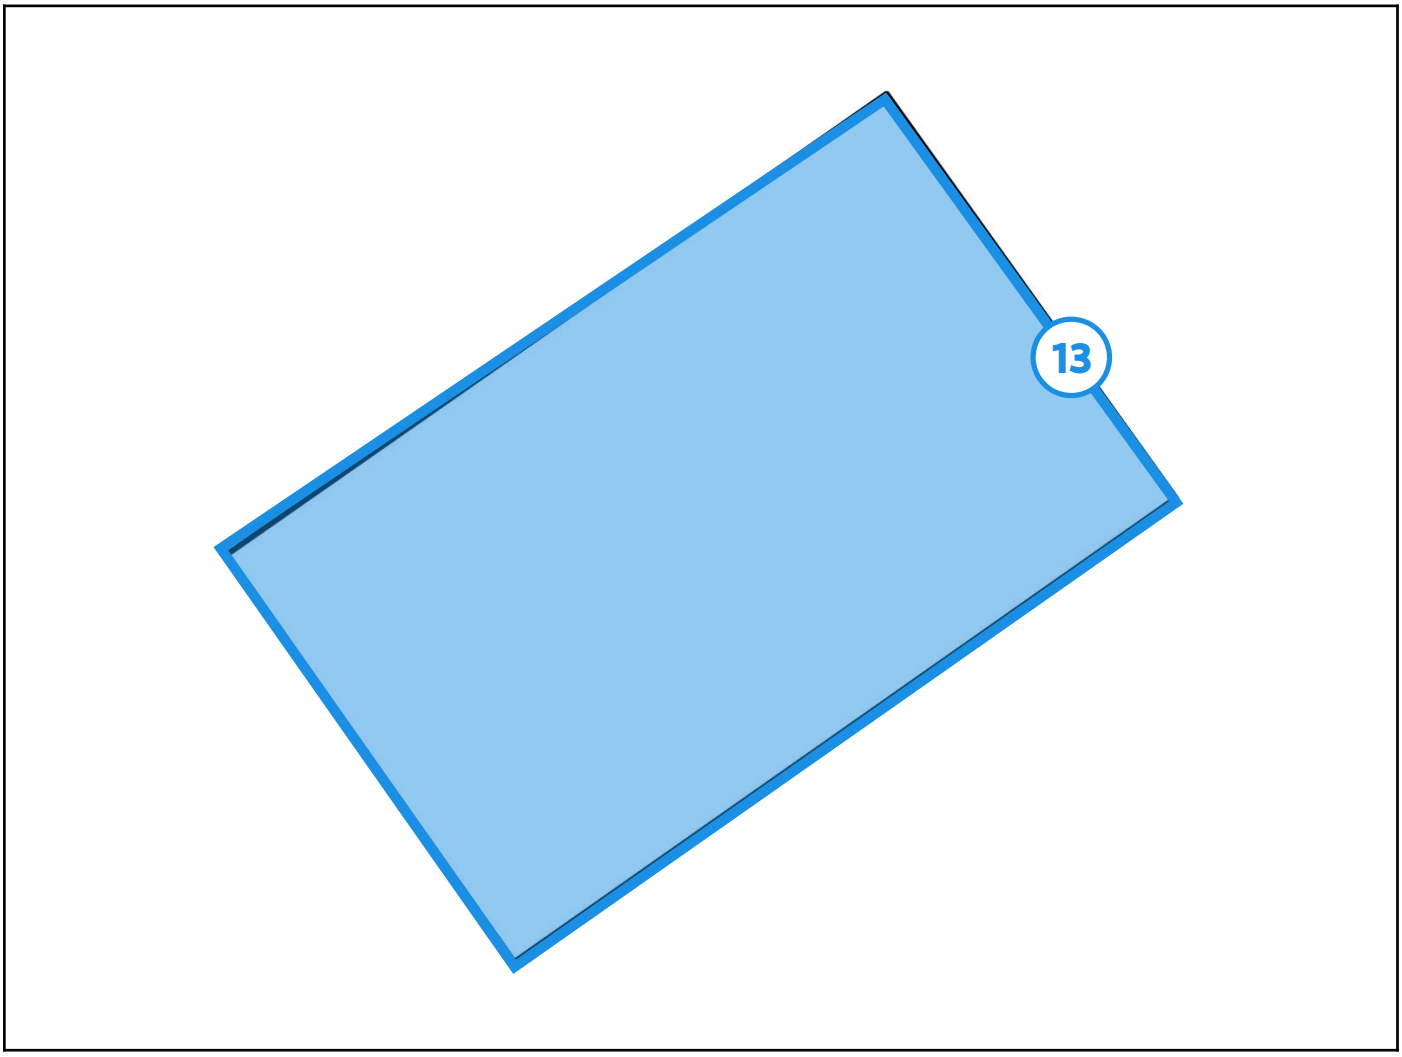
Plan 1.3: Hoofdgebouw plan

Beschrijving	Type	Actie
13. Plat dak roofing	Geen asbest	-

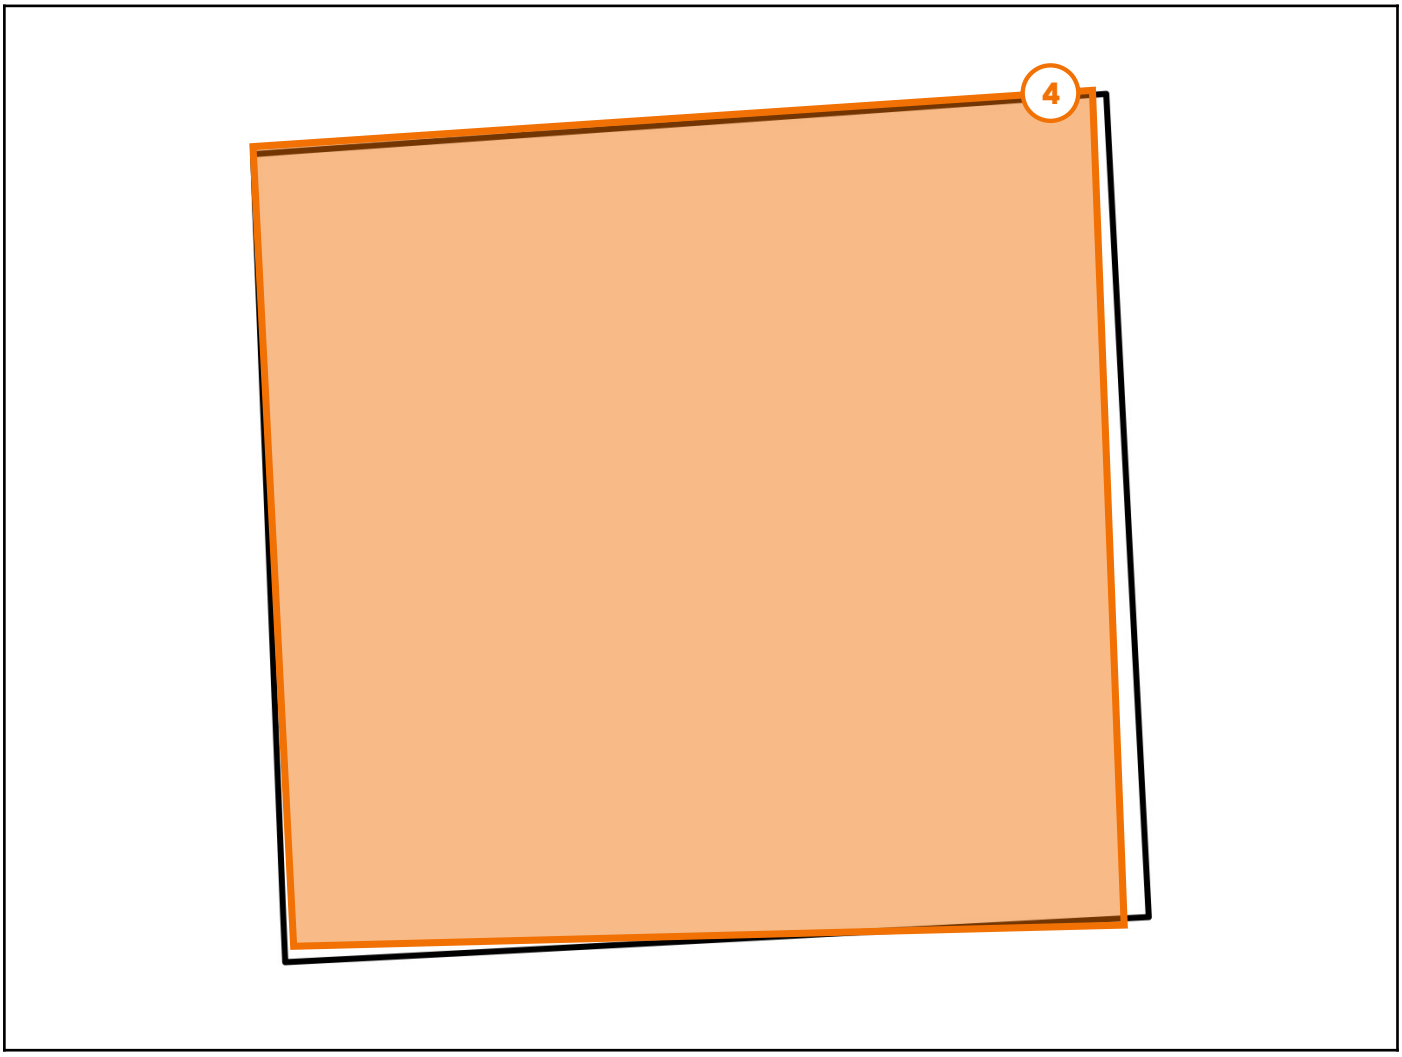
Plan 2.1: Bijgebouw plan

Beschrijving	Type	Actie
4. Golfplaten 2	Asbestmateriaal	Verwijderen

Eindbeoordeling materiaalrisico	Verhoogd materiaalrisico en/of verhoogde kans op vezelvrijgave

Gebondenheid	Categorie 1: hechtgebonden in oorsprong
Asbestsoort (vezeltype)	Alleen chrysotiel
Asbestconcentratie	Laag (< 50%)
Afschermingsgraad van het gehele materiaal	Geheel of deels (ook) vrij aan de binnenlucht
Toestand van het materiaal	Matig beschadigd, matig verweerd

- Verwijder dit asbestmateriaal zo snel mogelijk. Volg de toestand goed op.
- Hemelwater dat afspoelt van asbestcement daken of gevels kan asbestdeeltjes bevatten. Gebruik het enkel voor gesloten circuits (bv. spoelen toiletten). Reinig na het vervangen van het dak of de gevel de dakgoten en regenwaterput of -ton om asbesthoudend sediment of slib te verwijderen

- Eenvoudige handelingen: enkel door erkend asbestverwijderaar
  Gezien de platen niet de beste staat zijn, laat je deze best verwijderen door een erkend asbestverwijderaar.

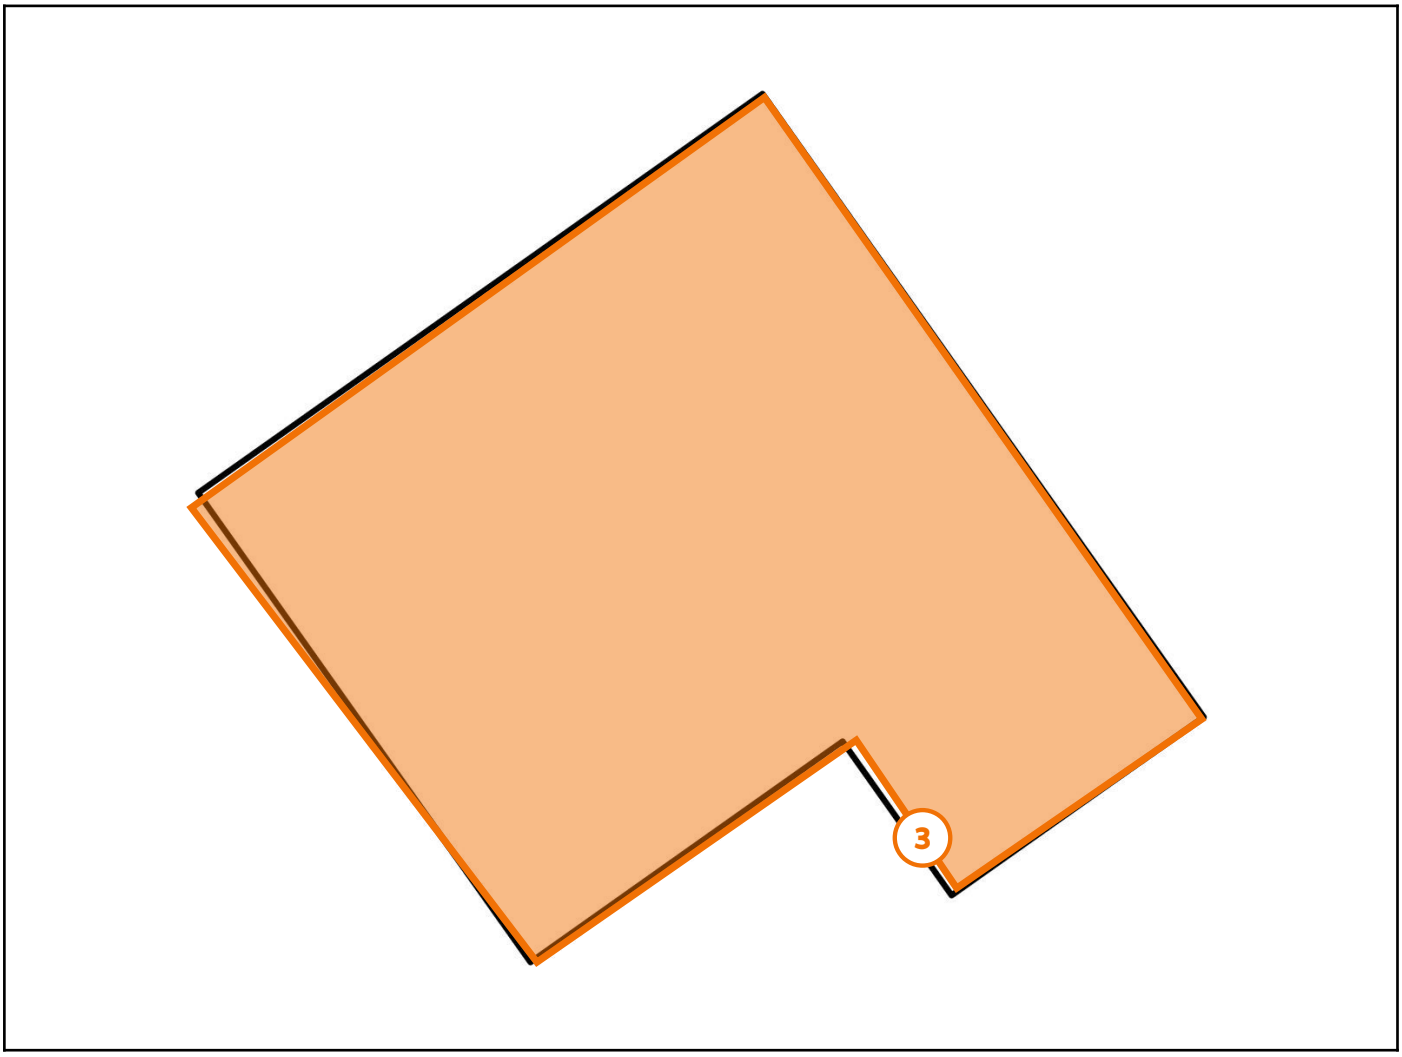
Plan 3.1: Bijgebouw plan

Beschrijving	Type	Actie
3. Golfplaten 1	Asbestmateriaal	Verwijderen

Eindbeoordeling materiaalrisico	Verhoogd materiaalrisico en/of verhoogde kans op vezelvrijgave

Gebondenheid	Categorie 1: hechtgebonden in oorsprong
Asbestsoort (vezeltype)	Alleen chrysotiel
Asbestconcentratie	Laag (< 50%)
Afschermingsgraad van het gehele materiaal	Geheel of deels (ook) vrij aan de binnenlucht
Toestand van het materiaal	Matig beschadigd, matig verweerd

- Verwijder dit asbestmateriaal zo snel mogelijk. Volg de toestand goed op.
- Hemelwater dat afspoelt van asbestcement daken of gevels kan asbestdeeltjes bevatten. Gebruik het enkel voor gesloten circuits (bv. spoelen toiletten). Reinig na het vervangen van het dak of de gevel de dakgoten en regenwaterput of -ton om asbesthoudend sediment of slib te verwijderen

- Eenvoudige handelingen: enkel door erkend asbestverwijderaar
  Gezien de platen niet de beste staat zijn, laat je deze best verwijderen door een erkend asbestverwijderaar.

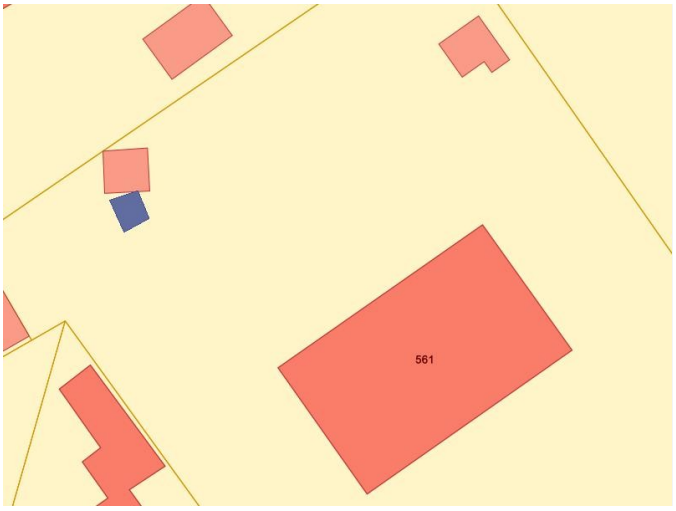
Zone 4: Constructie

1 Asbestmateriaal

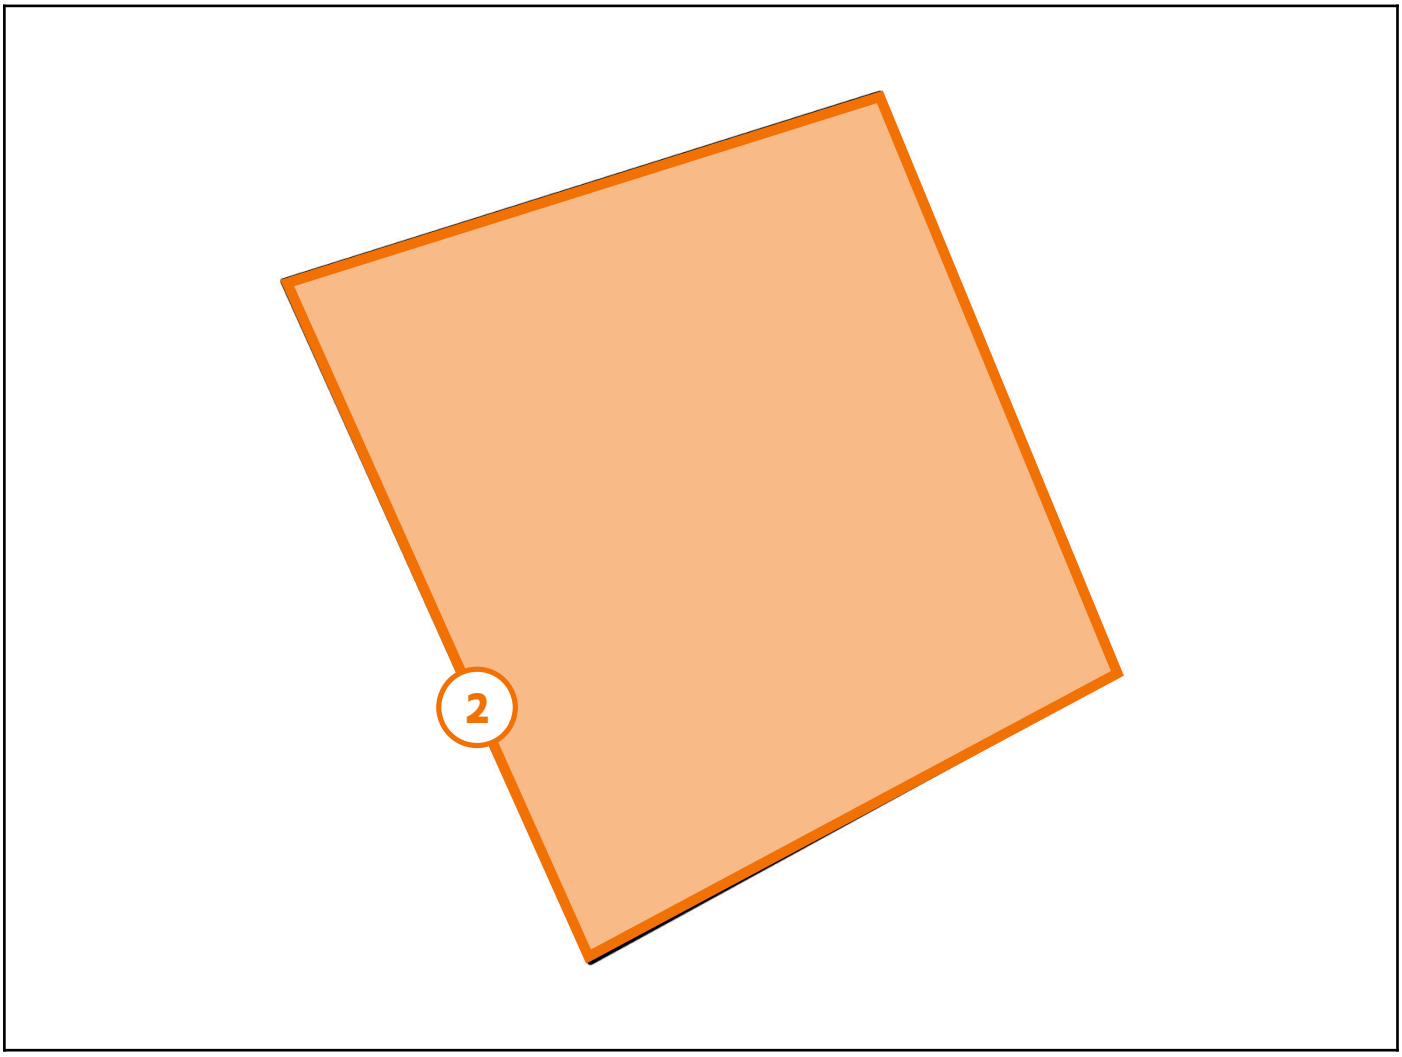
Plan 4.1: Constructie plan

Beschrijving	Type	Actie
2. Golfplaten 3	Asbestmateriaal	Verwijderen

Eindbeoordeling materiaalrisico	Verhoogd materiaalrisico en/of verhoogde kans op vezelvrijgave

Gebondenheid	Categorie 1: hechtgebonden in oorsprong
Asbestsoort (vezeltype)	Crocidoliet aanwezig
Asbestconcentratie	Laag (< 50%)
Afschermingsgraad van het gehele materiaal	Geheel of deels vrij aan de buitenlucht
Toestand van het materiaal	Matig beschadigd, matig verweerd

- Verwijder dit asbestmateriaal zo snel mogelijk. Volg de toestand goed op.
- Hemelwater dat afspoelt van asbestcement daken of gevels kan asbestdeeltjes bevatten. Gebruik het enkel voor gesloten circuits (bv. spoelen toiletten). Reinig na het vervangen van het dak of de gevel de dakgoten en regenwaterput of -ton om asbesthoudend sediment of slib te verwijderen

- Eenvoudige handelingen: enkel door erkend asbestverwijderaar
  Gezien de platen niet de beste staat zijn, laat je deze best verwijderen door een erkend asbestverwijderaar.

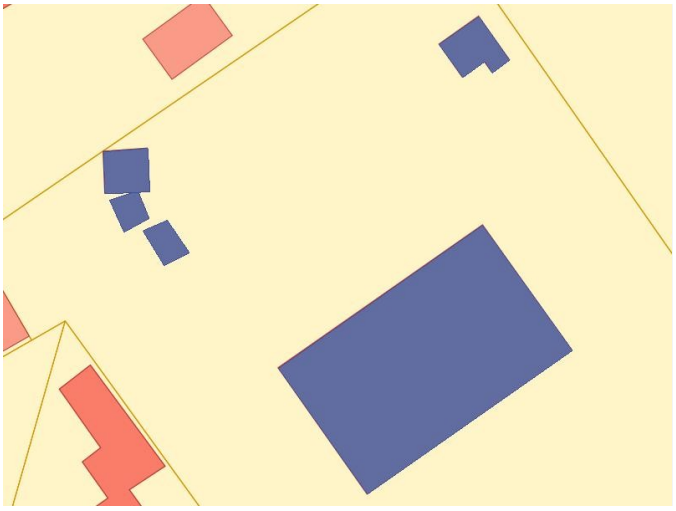
Zone 6: Overig gebied

1 Asbestmateriaal
