Asbestinventarisattest

Oude Pontweg 33, 9070 Destelbergen

Attestnummer : **20261007-000371.000**
Uitgegeven op : **07.10.2026**
Geldig tot : **Onbeperkt** (tenzij de toestand wijzigt)

Asbestveilig (maar mogelijk niet asbestvrij)

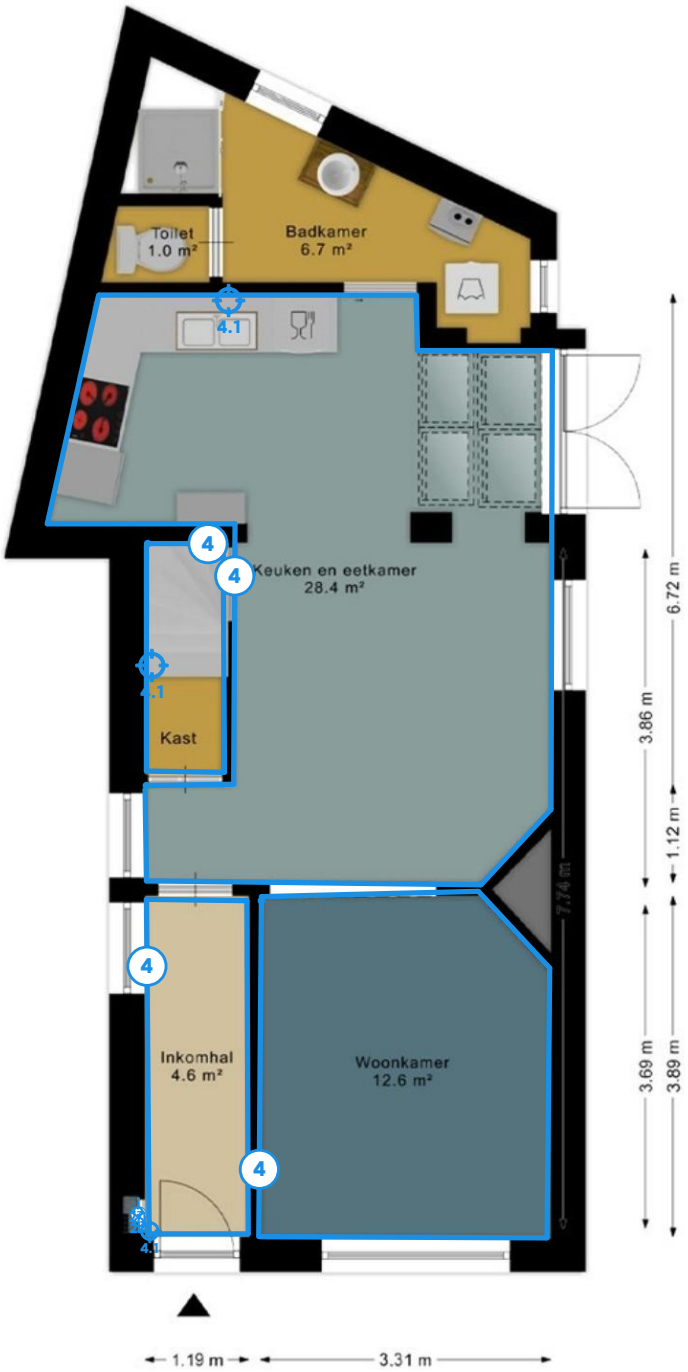
Plan 1.1: Gelijkvloers

Beschrijving	Type	Actie
2. Bakeliet toepassingen	Geen asbest	-
2.1 Code: 3	Mengmonster	-

4. Pleister muren	Geen asbest	-
4.1 Code: 1	Mengmonster	-

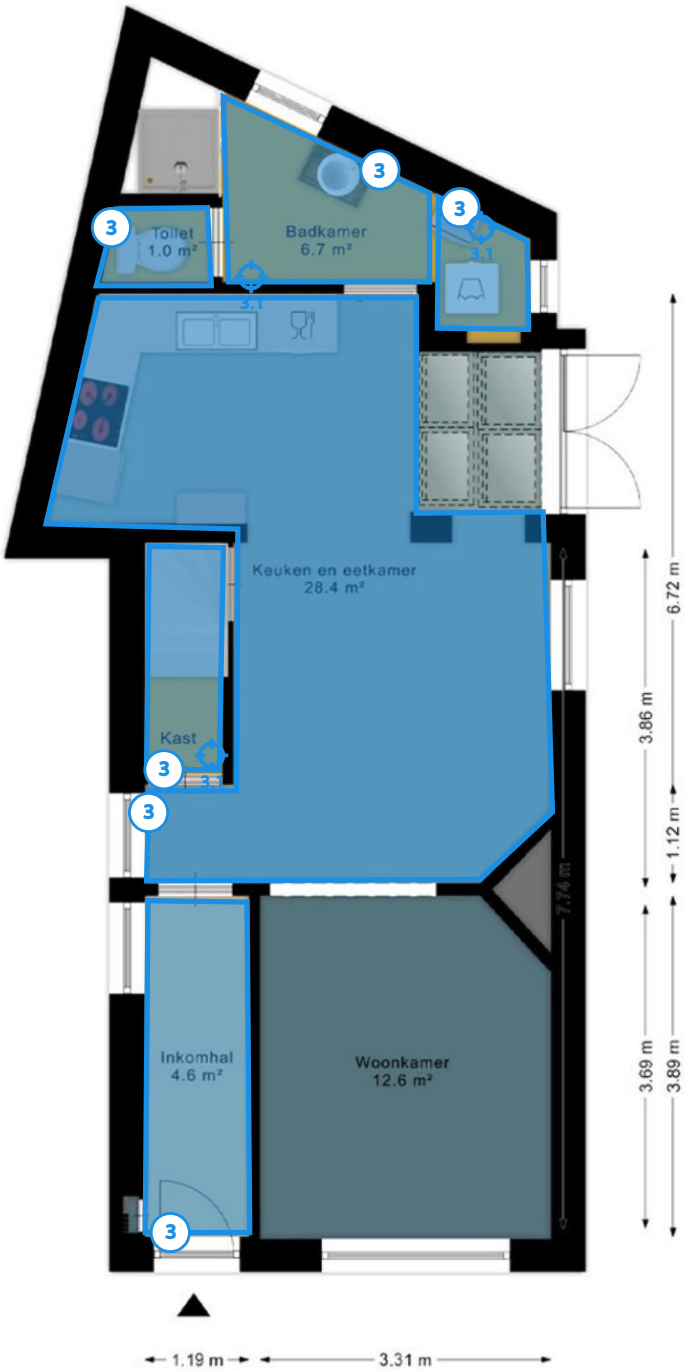
Plan 1.2: Gelijkvloers

Beschrijving	Type	Actie
3. Pleister plafonds	Geen asbest	-
3.1 Code: 2	Mengmonster	-

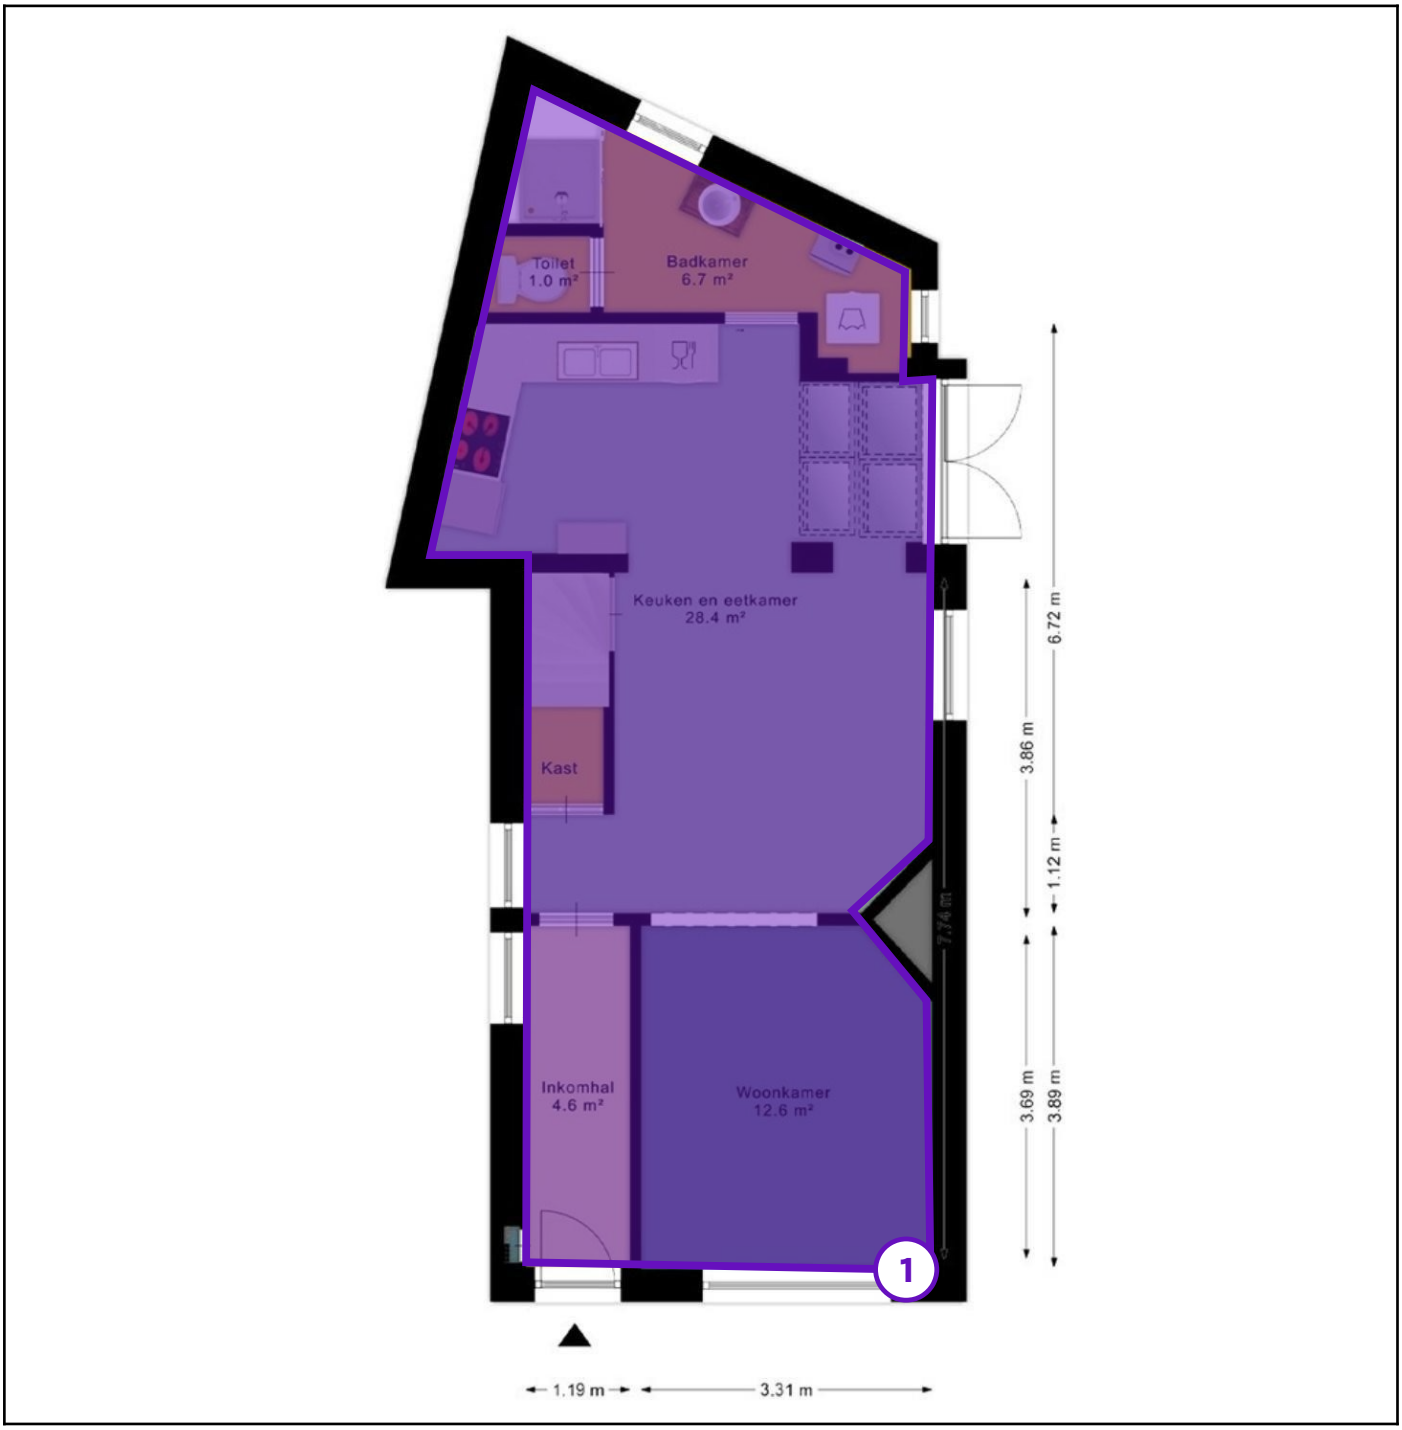
Plan 1.3: Gelijkvloers

Beschrijving	Type	Actie
1. Lijmen Vloer en wandbekleding	Advies	-

De plinten ,vloer- en wandtegels, parket of andere vloerbedekking worden als niet-asbestverdacht beschouwd .Bepaalde tegellijmen daarentegen die gebruikt werden konden vroeger asbesthoudend zijn , zonder destructief onderzoek kon daar echter geen uitsluitsel over gedaan worden . Bij renovatie of afbraakwerken kan via staalname met zekerheid aangetoond worden of deze lijmen al dan niet asbesthoudend zijn om zo de nodige maatregelen en voorschriften te kunnen volgen .

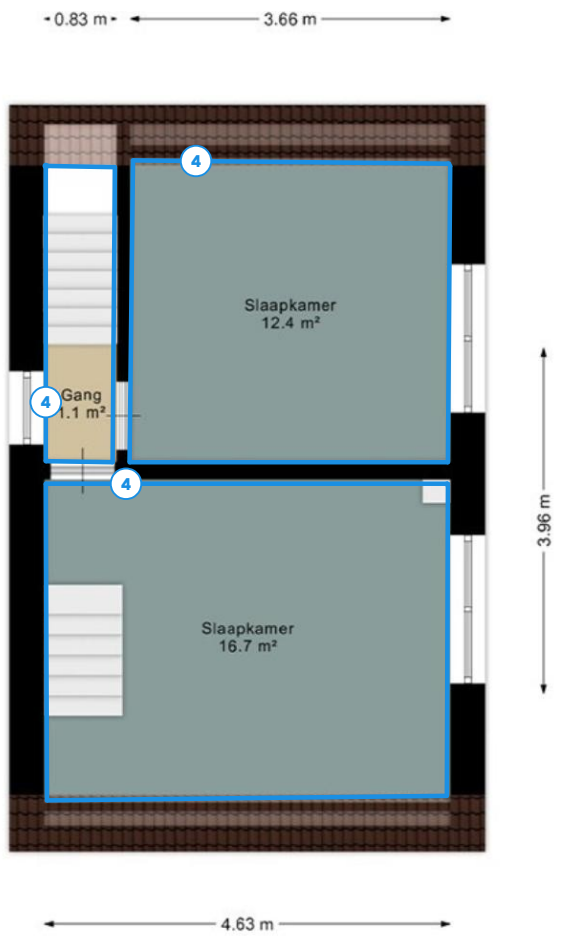
Plan 1.4: Verdieping +1

Beschrijving	Type	Actie
4. Pleister muren	Geen asbest	-

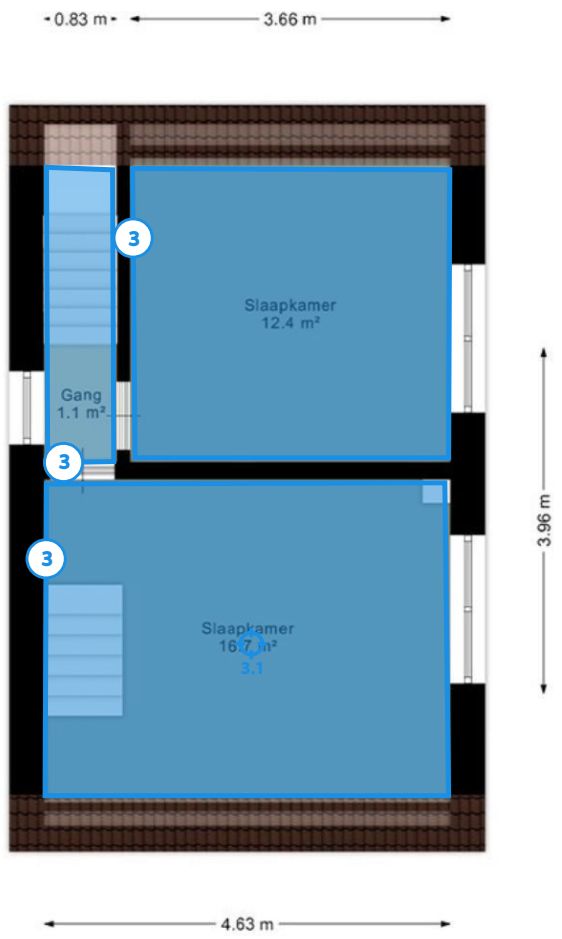
Plan 1.5: Verdieping +1

Beschrijving	Type	Actie
3. Pleister plafonds	Geen asbest	-
3.1 Code: 2	Mengmonster	-

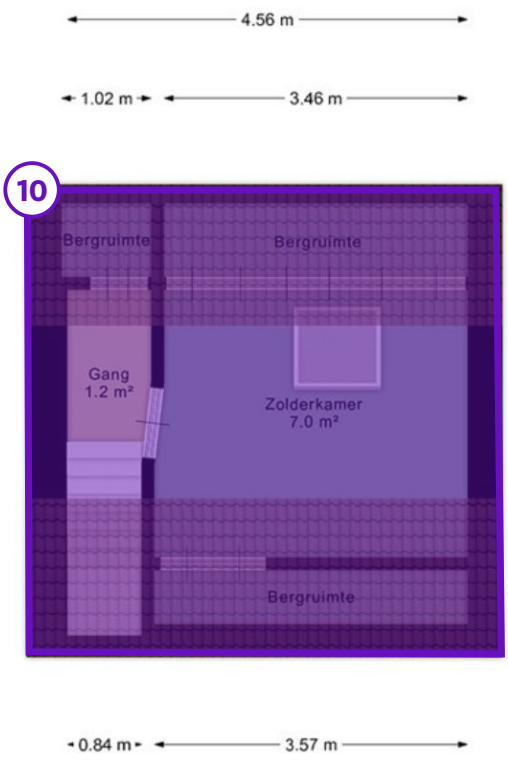
Plan 1.6: Dakverdieping

Beschrijving	Type	Actie
10. Geen pleister plafonds	Overige ruimte of materiaal	-

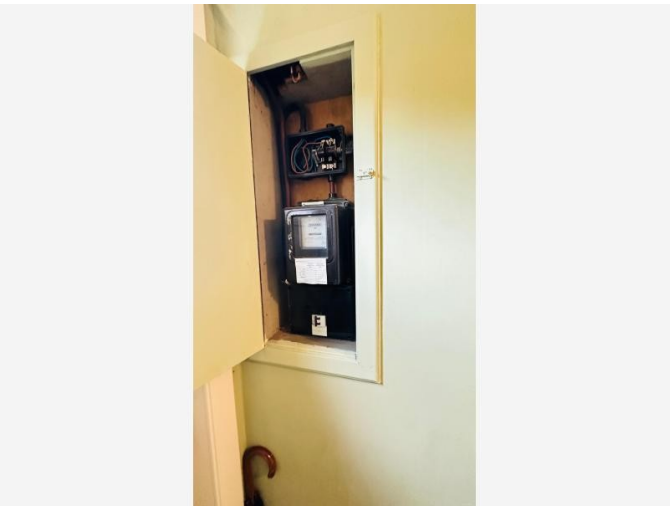
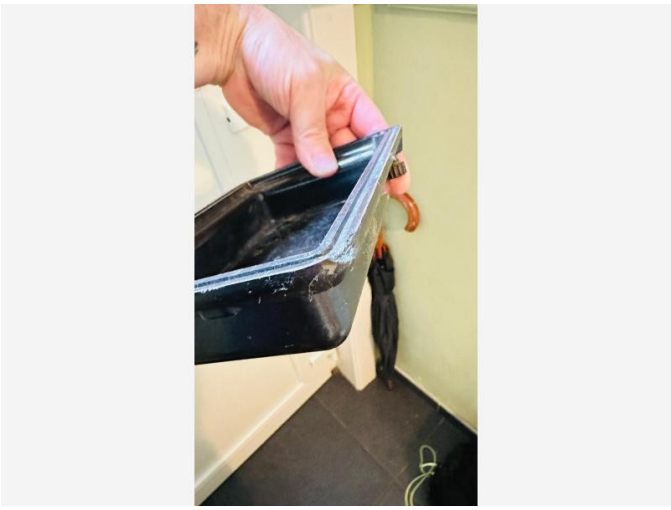
Fiche 2: Bakeliet toepassingen

Geen asbest

#	Type	Referentie	Resultaat
2.1	Mengmonster	3	Geen asbest

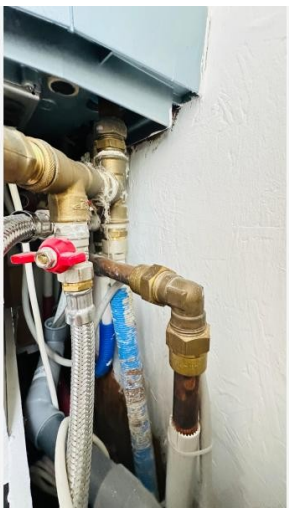
Beschrijving	Notitie	Terug te vinden op plannen
Fiche 5: Inspectie onderdak	-	-
Fiche 6: Materialen Stookketel	Visueel geen asbestverdachte materialen vastgesteld . De Cv-ketel bevindt zich achteraan in de badkamer .	-
Fiche 7: Materialen rookgaskanalen	Visueel werden geen asbestverdachte rookgaskanalen vastgesteld aan de stookketel .	-
Fiche 8: Inspectie Dakbedekking	Hellend dak bestaat uit kleipannen . Het plat dak bestaat uit een Epdm-laag , onderliggende lagen niet gekend .	-
Fiche 9: Afdichtingsmateriaal schrijnwerk	Alle Pvc ramen hebben rubbers en soepele siliconen .	-

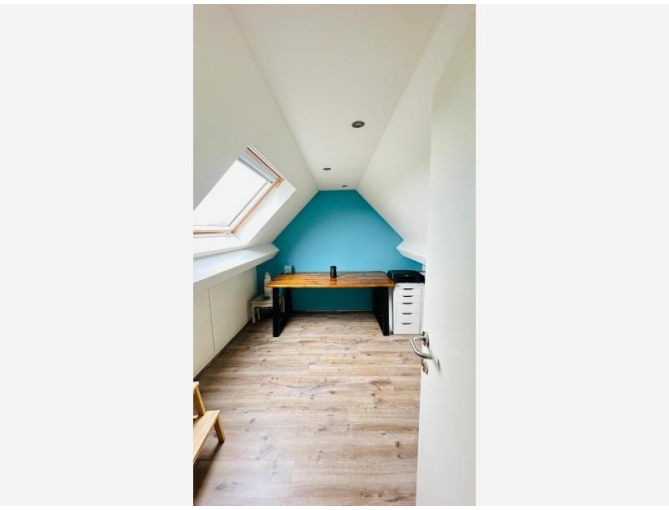
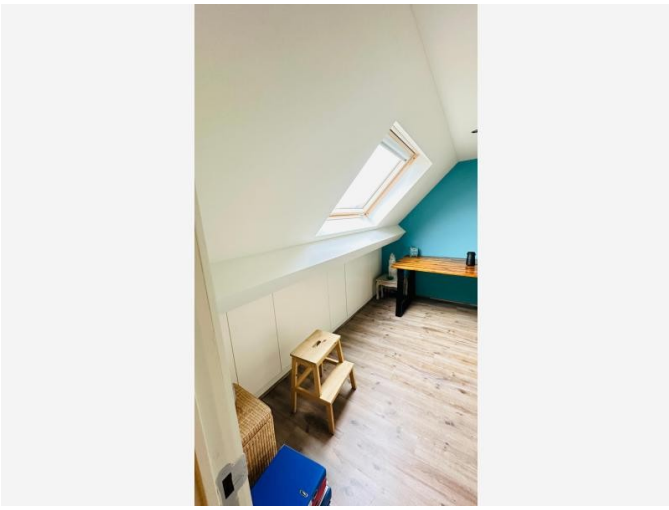
Beschrijving	Notitie	Terug te vinden op plannen
Fiche 10: Geen pleister plafonds	De verlaagde plafonds werden afgewerkt met een plamuur en/of verflaag, gipskartonplaten , hout , kunststof of andere panelen .Onderliggende lagen niet gekend .	Plan 1.6: Dakverdieping
