Verslag huishoudelijke elektrische installatie op laagspanning en zeer lage spanning

Referentie: **003-20260930-02**	Datum controle: **30/09/2026**
Keurder: **003**

Eigenaar:	**Onbekend**	EAN-code:	**541448820052463660**
Adres installatie:	**Jules de Cocklaan 24, 9050 - Gentbrugge**	Nummer teller(s):	**1SAG1205038686**
		Distributienetbeheerder installatie:	**Fluvius**

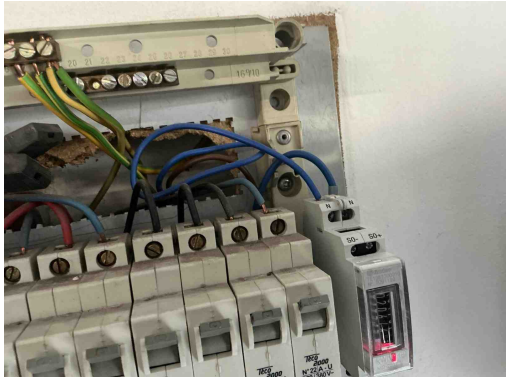
T21a - Het elektrisch materieel is niet geplaatst volgens de voorschriften van de fabrikant/ regels van goed vakmanschap. (Boek 1: 1.4.1.3) Oa ophangvijzen elektrisch verdeelbord niet afgedekt. Zie klasse II toestel.

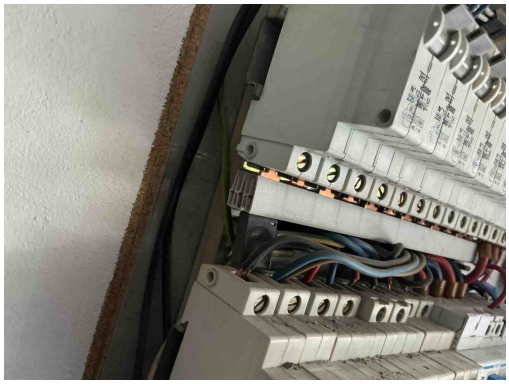
T21b - Het elektrisch materieel is niet geplaatst volgens de voorschriften van de fabrikant/ regels van goed vakmanschap. (Boek 1: 1.4.1.3) Oa kamgeleider niet afdoende afgedekt aan uiteiden. Zie kans op rechtstreekse aanraking plaatsingsfiche fabrikant.

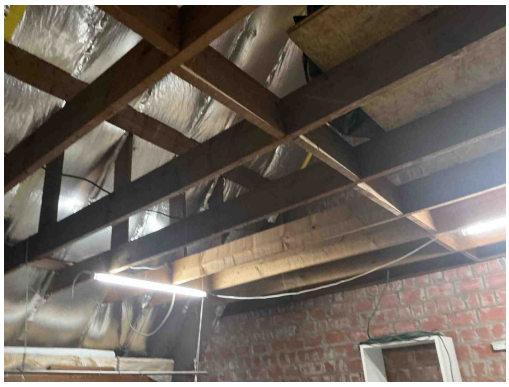
C13 - Onvoldoende bevestiging van de leiding(en) (Boek 1: 5.2.9.5).

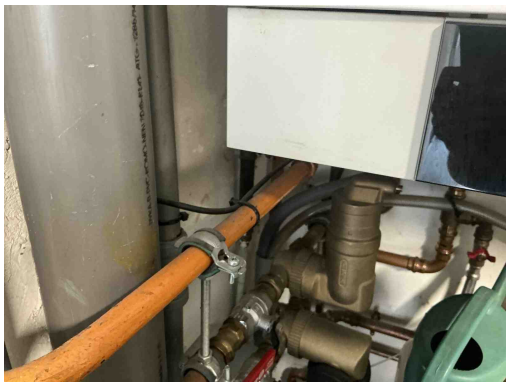
C24 - De afstand tussen de elektrische leiding(en) en niet elektrische leiding(en) is onvoldoende (Boek 1: 5.2.8).
