Asbestinventarisattest

Jules De Cocklaan 24, 9050 Gent

Attestnummer : **20261014-000204.000**
Uitgegeven op : **14.10.2026**
Geldig tot : **14.10.2036**

Asbestveilig (maar niet asbestvrij)

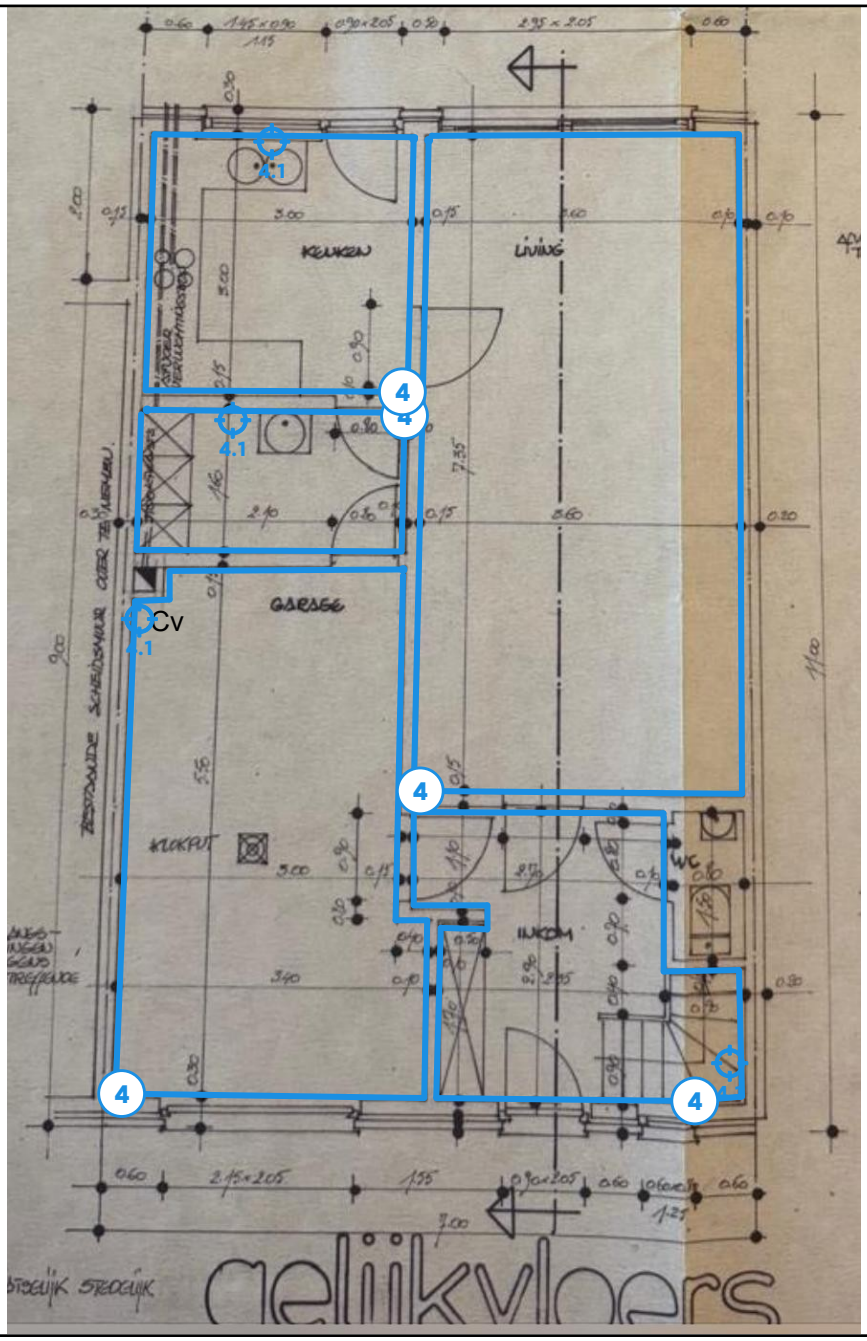
Plan 1.1: Gelijkvloers

Beschrijving	Type	Actie
4. Pleister muren	Geen asbest	-
4.1 Code: 1	Mengmonster	-

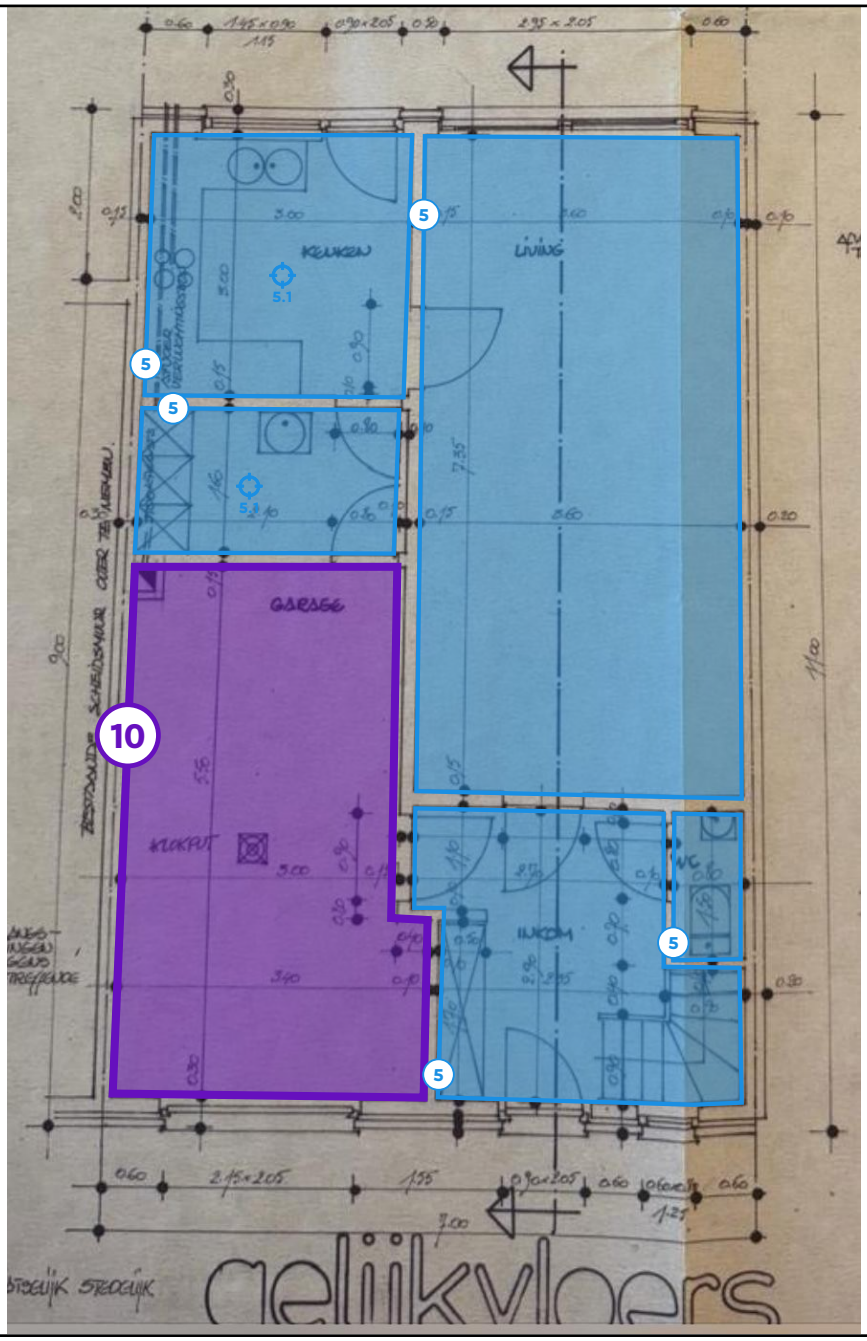
Plan 1.2: Gelijkvloers

Beschrijving	Type	Actie
5. Pleister plafonds	Geen asbest	-
5.1 Code: 2	Mengmonster	-
10. Geen pleister plafonds	Overige ruimte of materiaal	-

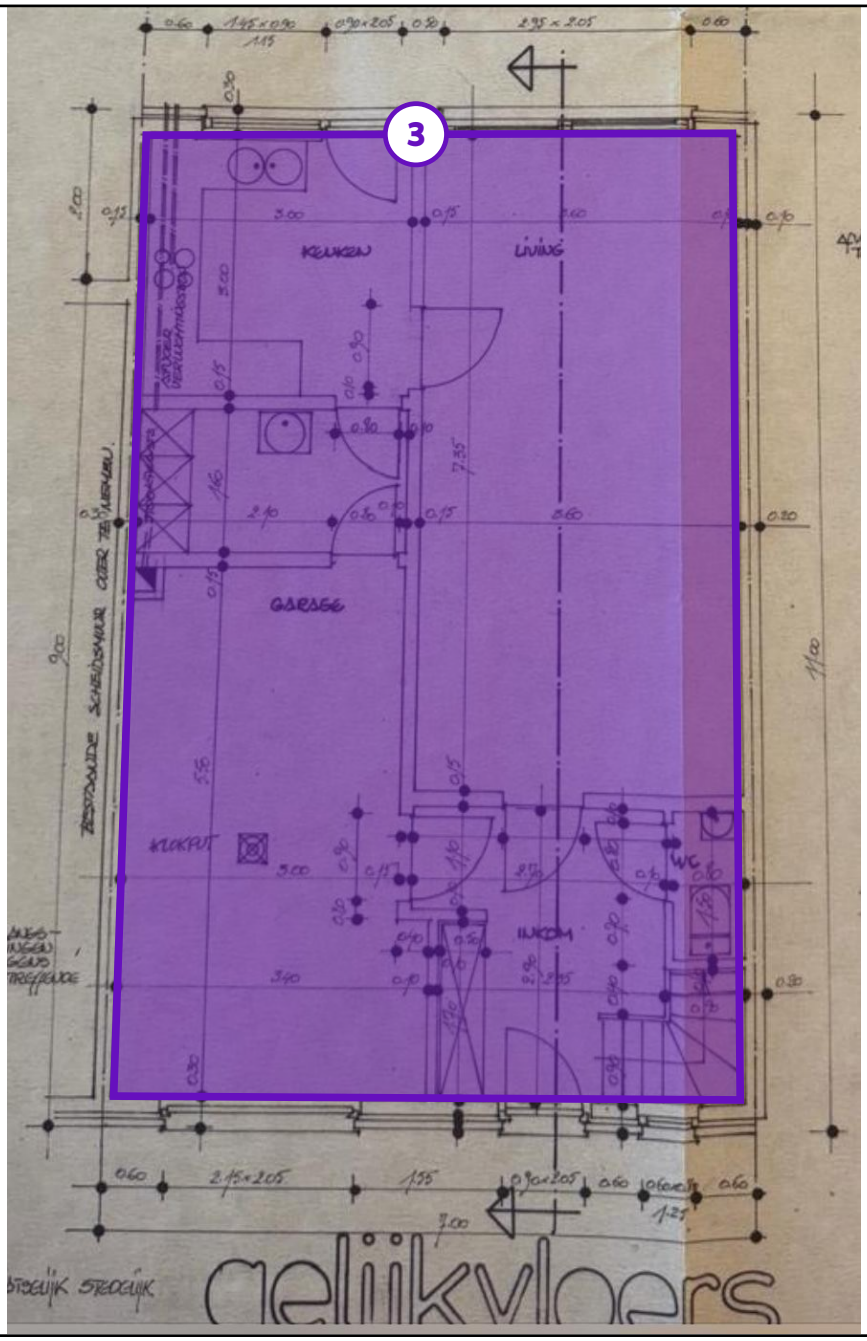
Plan 1.3: Gelijkvloers

Beschrijving	Type	Actie
3. Lijmen Vloer en wandbekleding	Advies	-

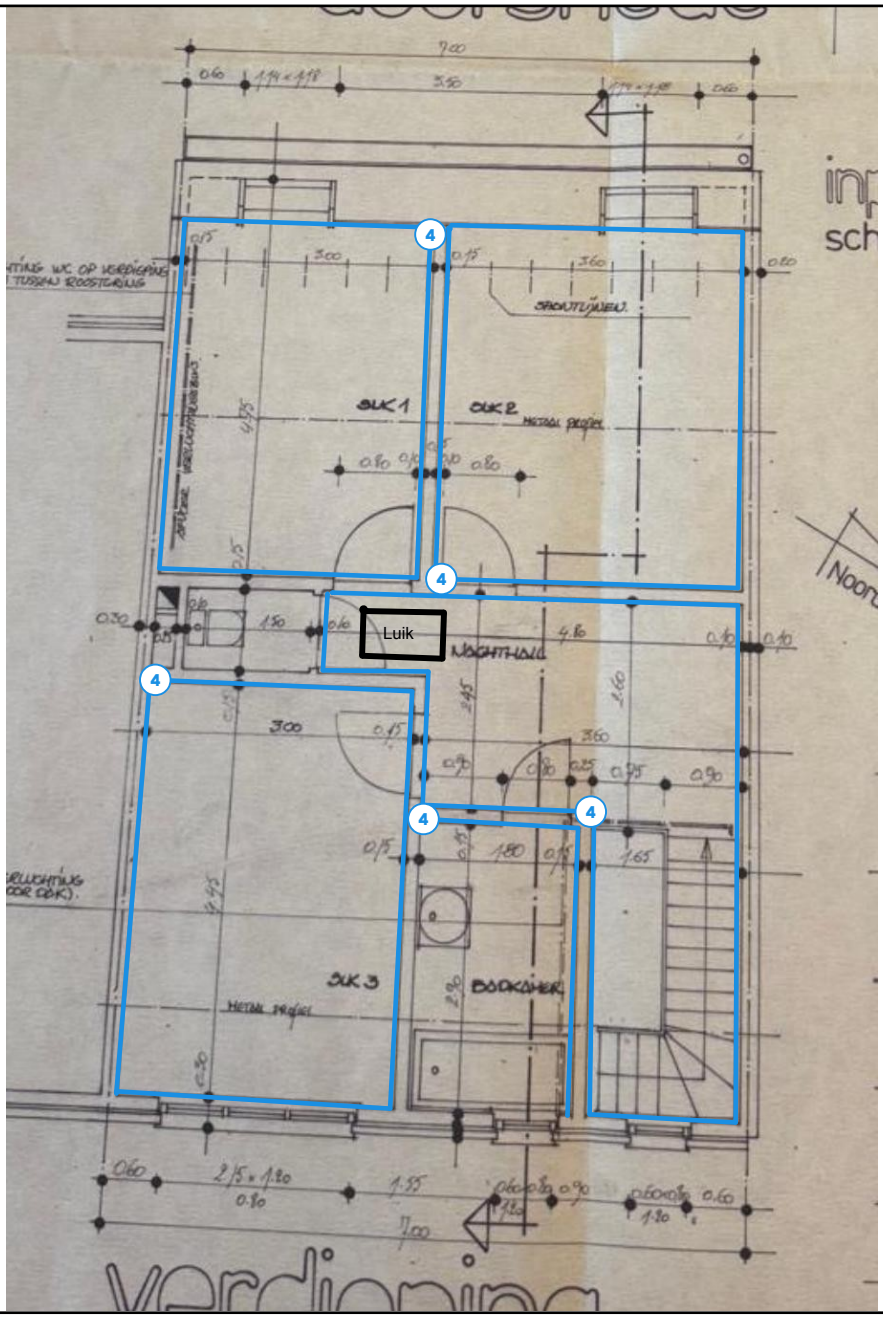
Plan 1.4: Verdieping +1

Beschrijving	Type	Actie
4. Pleister muren	Geen asbest	-

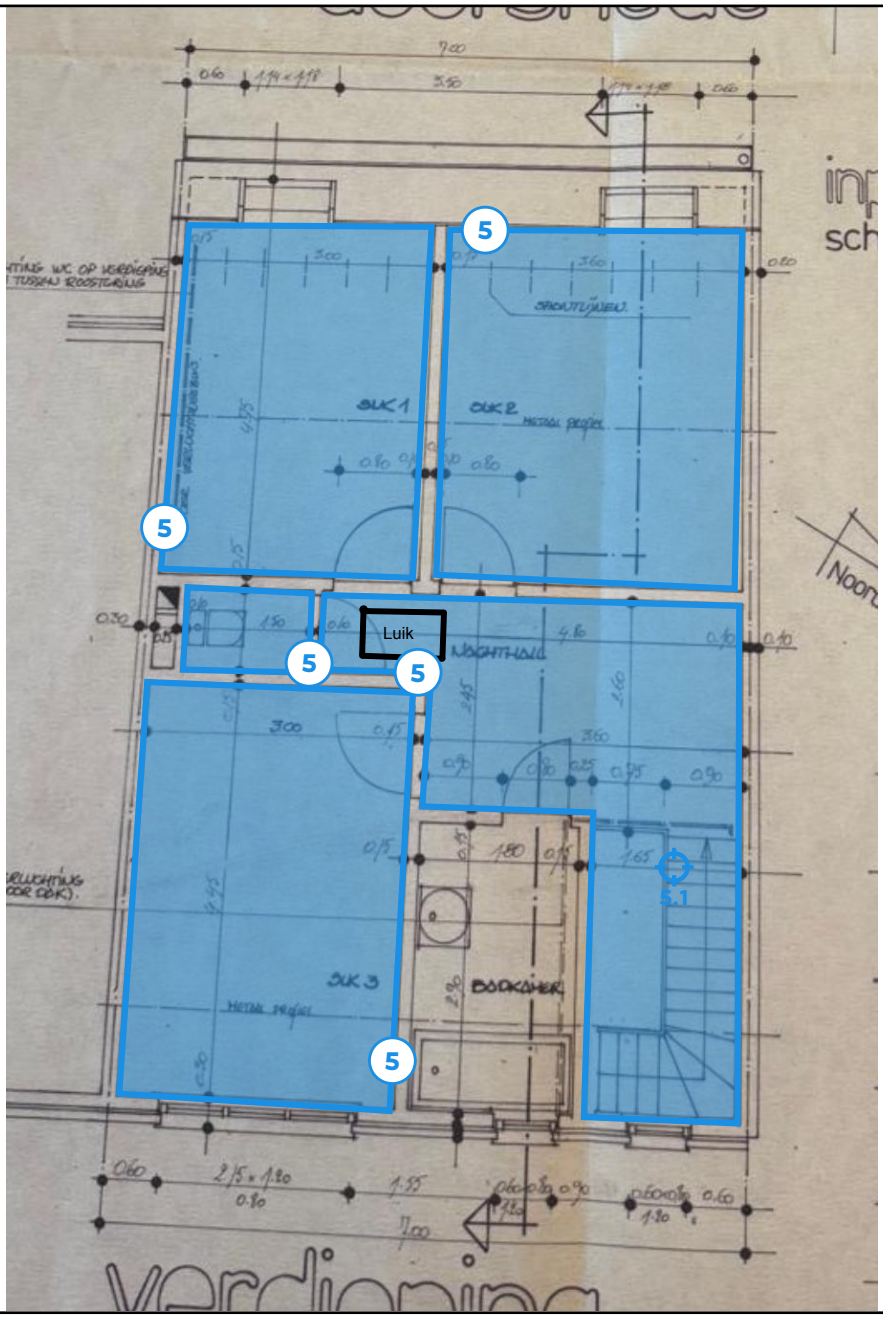
Plan 1.5: Verdieping +1

Beschrijving	Type	Actie
5. Pleister plafonds	Geen asbest	-
5.1 Code: 2	Mengmonster	-

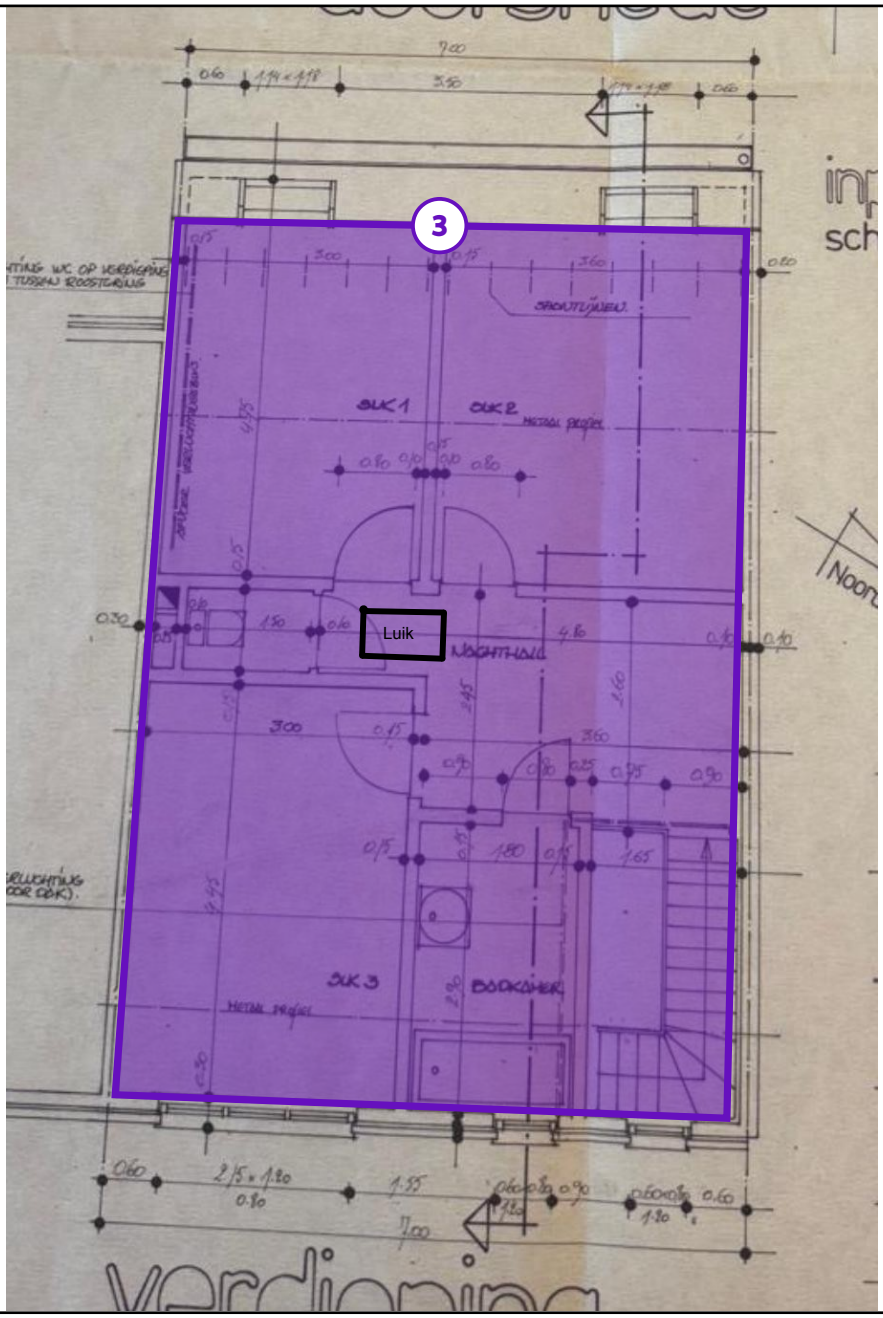
Plan 1.6: Verdieping +1

Beschrijving	Type	Actie
3. Lijmen Vloer en wandbekleding	Advies	-

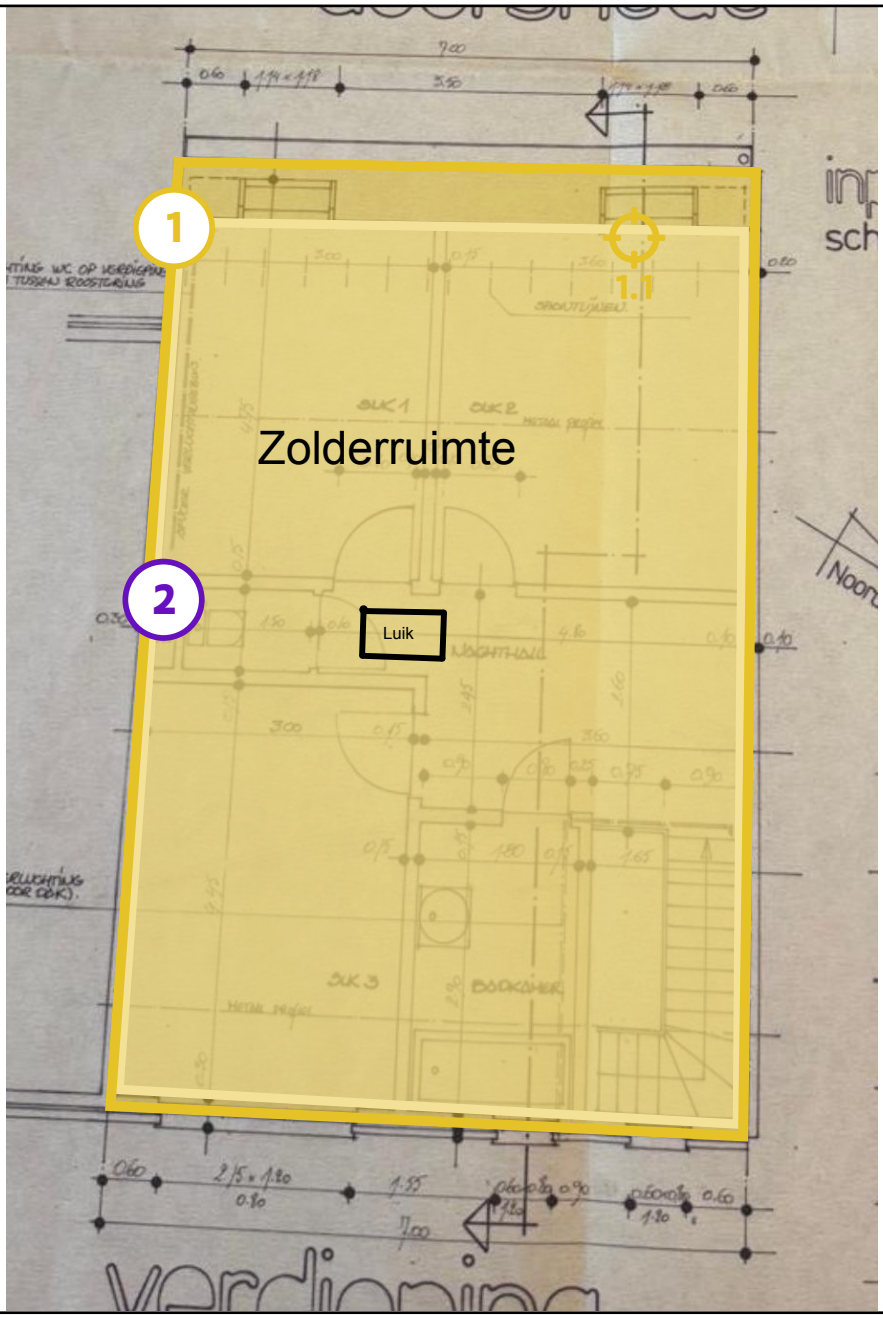
Plan 1.7: Zolderruimte

Beschrijving	Type	Actie
1. Onderdak Menuiserite	Asbestmateriaal	Zorgvuldig beheren
1.1 Code: 3	Puntmonster	-
2. Inspectie aanwezigheid schouwen	Beperking	-

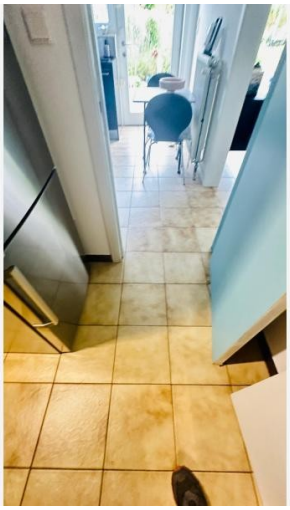
Fiche 3: Lijmen Vloer en wandbekleding

De plinten ,vloer- en wandtegels, parket of andere vloerbedekking worden als niet-asbestverdacht beschouwd .Bepaalde tegellijmen daarentegen die gebruikt werden konden vroeger asbesthoudend zijn , zonder destructief onderzoek kon daar echter geen uitsluitsel over gedaan worden . Bij renovatie of afbraakwerken kan via staalname met zekerheid aangetoond worden of deze lijmen al dan niet asbesthoudend zijn om zo de nodige maatregelen en voorschriften te kunnen volgen .

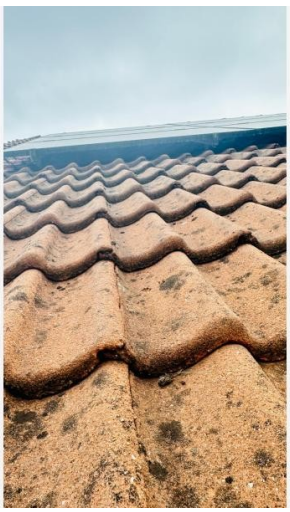
Beschrijving	Notitie	Terug te vinden op plannen
Fiche 6: Inspectie Dakbedekking	Het hellend dak bestaat uit betonpannen . Het dak van de tuinberging bestaat uit een Epdm laag .	-
Fiche 7: Materialen rookgaskanalen	Visueel werden geen asbestverdachte rookgaskanalen vastgesteld aan de stookketel .	-
Fiche 8: Afdichtingsmateriaal schrijnwerk	Alle ramen en deuren bevatten rubbers en soepele siliconen .	-
Fiche 9: Materialen Stookketel	Visueel geen asbestverdachte materialen vastgesteld . De cv-ketel bevindt zich in de garage .	-
