Asbestinventarisattest

Gentsestraat 4, 8870 Izegem

Attestnummer : **20250227-000070.000**
Uitgegeven op : **27.02.2025**
Geldig tot : **27.02.2030**

Niet-asbestveilig

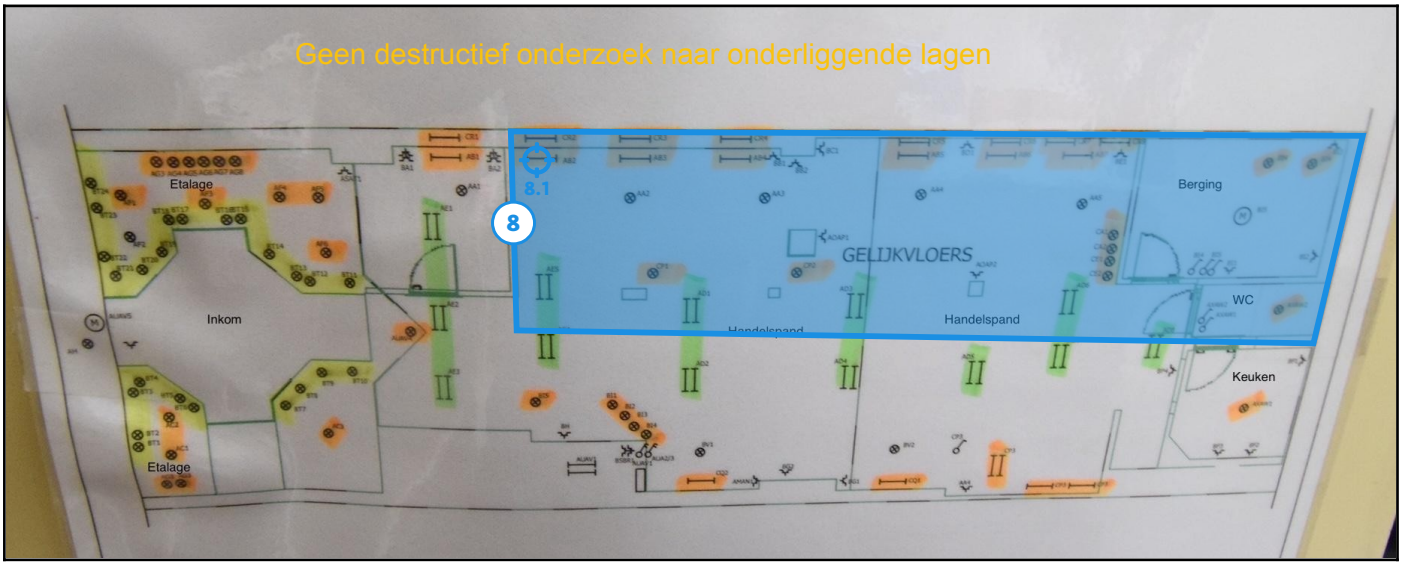
Plan 1.1: Grondplan - Handelspand V0

Beschrijving	Type	Actie
5. Onderliggende lagen (Handelspand/kelder)	Advies	-
8. Roofing/bitumen - Plat dak (Toplaag)	Geen asbest	-
8.1 Code: 105890 - 2	Puntmonster	-

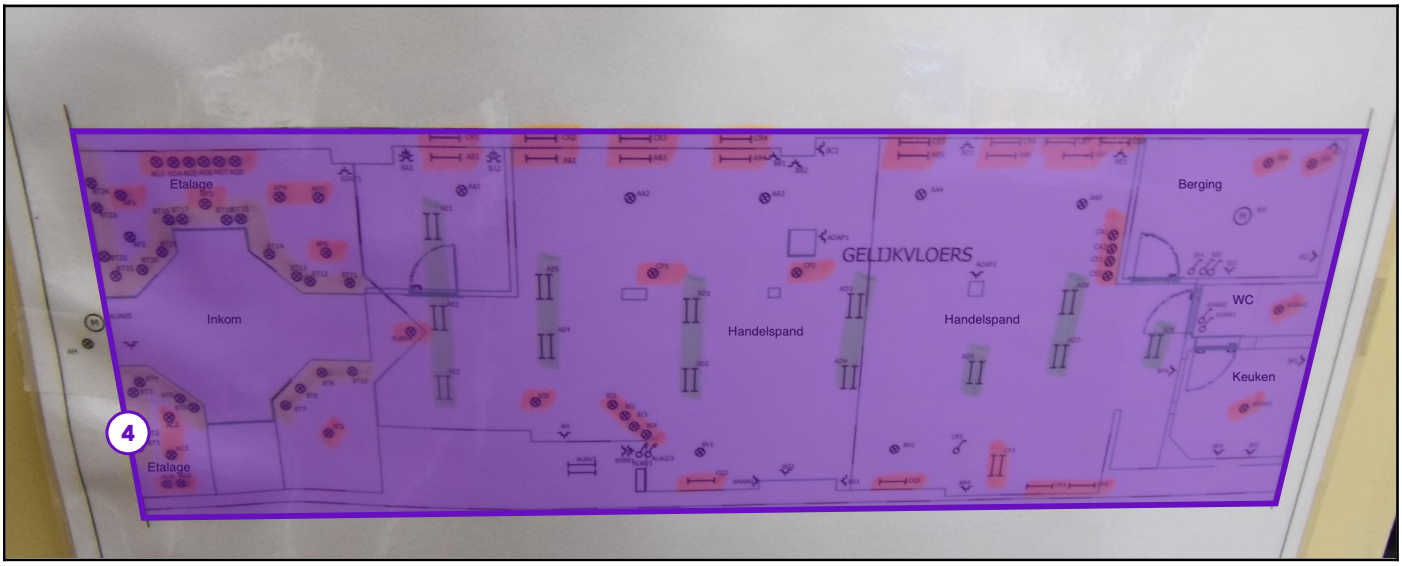
Plan 1.2: Grondplan - Handelspand V0

Beschrijving	Type	Actie
4. Verlaagde/valse plafonds (Achterliggende lagen)	Advies	-

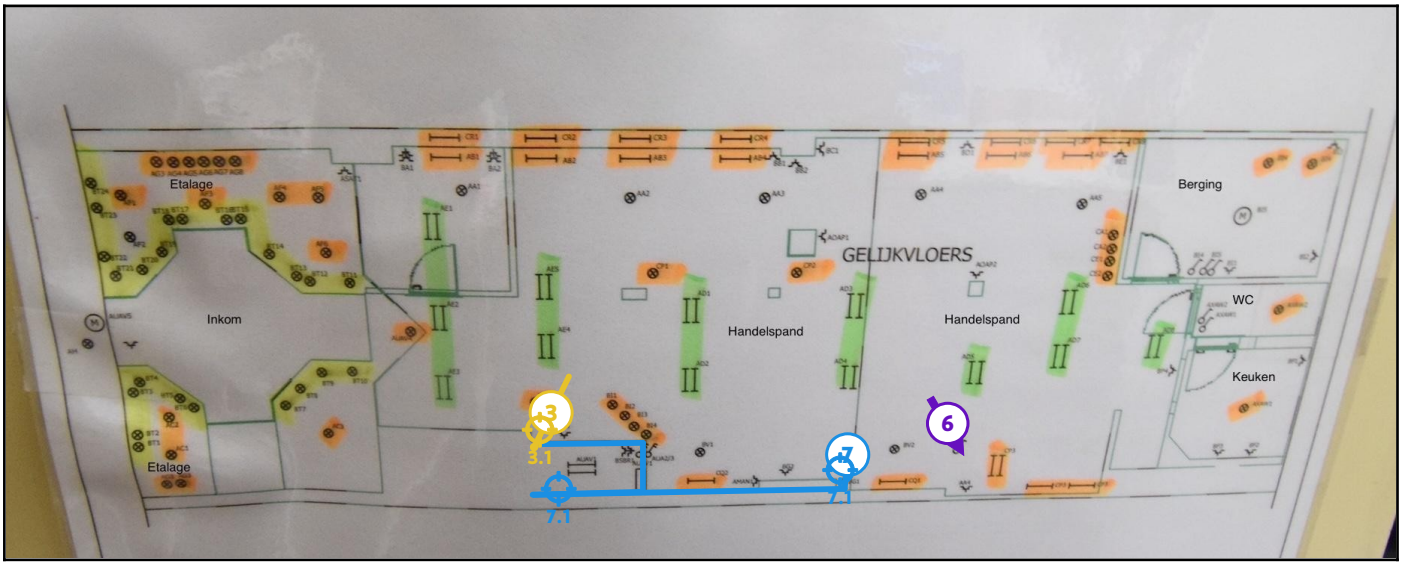
Plan 1.3: Grondplan - Handelspand V0

Beschrijving	Type	Actie
3. Steunpaal (Verloren bekisting) - Handelspand V0	Asbestmateriaal	Zorgvuldig beheren
3.1 Code: 105890 - 3	Puntmonster	-
6. Gaskachel (Bouwjaar ongekend)	Advies	-
7. Pleisterwerk - Muren	Geen asbest	-
7.1 Code: 105890 - 1	Mengmonster	-

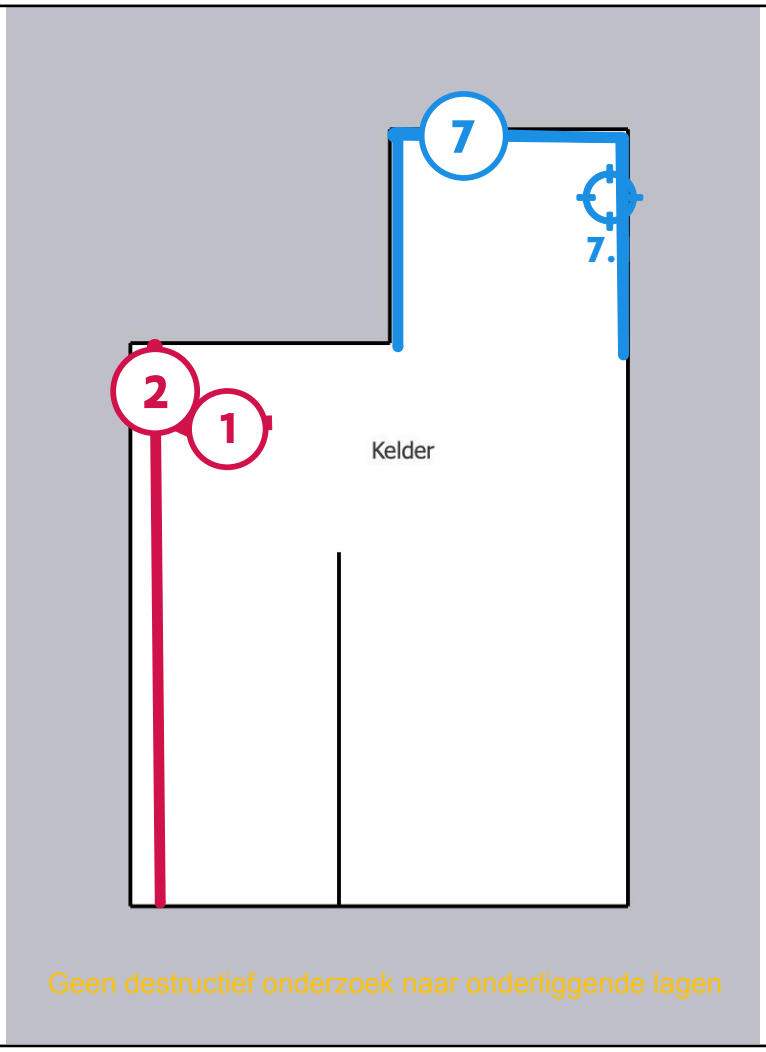
Plan 1.4: Grondplan - Kelder

Beschrijving	Type	Actie
1. Asbest cementplaat - Afval in kelder	Asbestmateriaal	Dringend verwijderen
2. Asbestbuis - Kelder	Asbestmateriaal	Dringend maatregelen nemen
5. Onderliggende lagen (Handelspand/kelder)	Advies	-
7. Pleisterwerk - Muren	Geen asbest	-
7.1 Code: 105890 - 1	Mengmonster	-

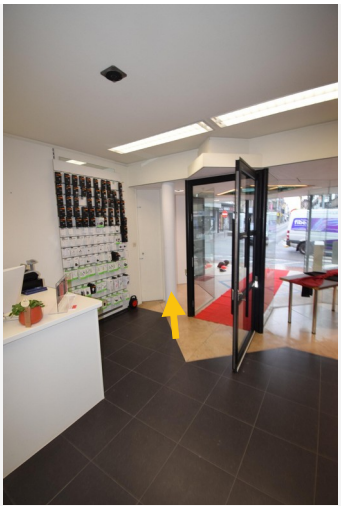
Fiche 3: Steunpaal (Verloren bekisting) - Handelspand V0

Eindbeoordeling materiaalrisico	Zeer laag materiaalrisico en/of zeer lage kans op vezelvrijgave
Opmerking	Behangen en geschilderd.

Gebondenheid	Categorie 1: hechtgebonden in oorsprong
Asbestsoort (vezeltype)	Alleen chrysotiel
Asbestconcentratie	Laag (< 50%)
Afschermingsgraad van het gehele materiaal	Niet stootvaste afscherming
Toestand van het materiaal	Onbeschadigd, niet verweerd

#	Type	Referentie	Resultaat
3.1	Puntmonster	105890 - 3	Chrysotiel

- Zorg voor een veilig beheer en verwijder dit asbestmateriaal wanneer het bij werken eenvoudig bereikbaar wordt. Controleer de toestand jaarlijks op wijzigingen.

- Eenvoudige handelingen: mag via doe-het-zelf of door werknemer(s) met opleidingsattest eenvoudige handelingen
  Indien de paal in zijn geheel verwijderd wordt zonder te breken kan dit via EH.

- Hermetische zone (erkend asbestverwijderaar)
  Vermits het over verloren bekisting gaat, kan men deze eventueel afpikkeren in hermetische zone. De bouwkundige integriteit zal hierdoor geenszins worden aangetast. De steunpaal zelf bevindt zich binnen de verloren bekisting. Bij het wegpikkeren zal de asbestcementbuis gemakkelijk loskomen van het beton van de steunpaal.

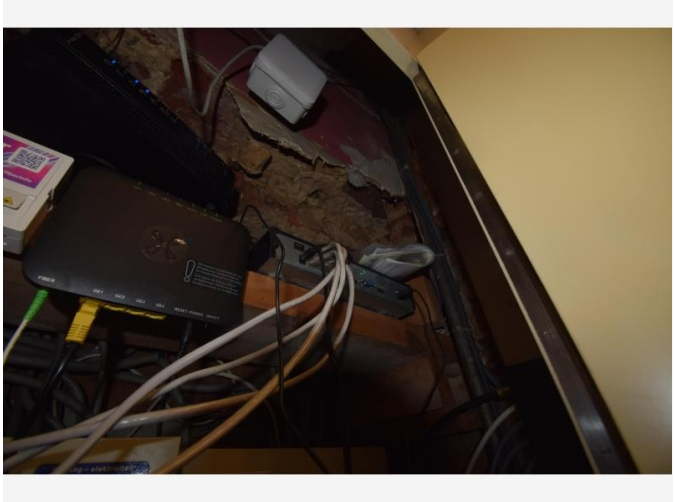
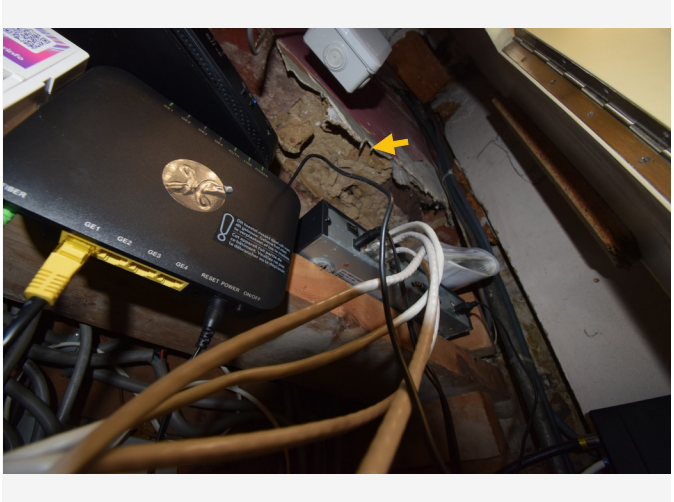
Fiche 7: Pleisterwerk - Muren

Geen asbest

#	Type	Referentie	Resultaat
7.1	Mengmonster	105890 - 1	Geen asbest
