Asbestinventarisattest

Gentsestraat 4_1, 8870 Izegem

Attestnummer : **20250226-000394.000**
Uitgegeven op : **26.02.2025**
Geldig tot : **26.02.2035**

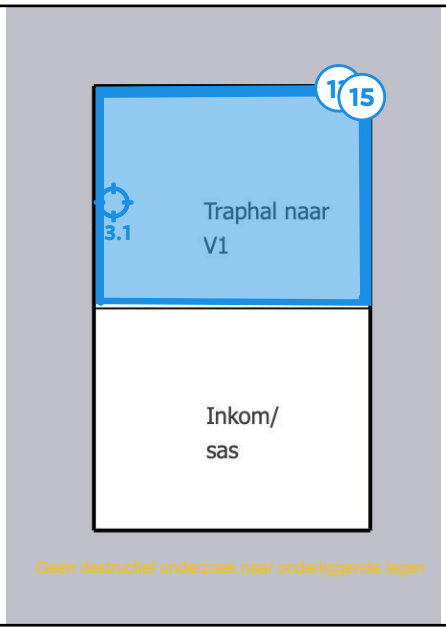
Plan 1.1: Grondplan - V0

Beschrijving	Type	Actie
10. Onderliggende lagen (Badkamer/keuken/WC/etc)	Advies	-
13. Pleisterwerk (Sierpleister) - Plafonds	Geen asbest	-
13.1 Code: 105867 - 2	Mengmonster	-
15. Pleisterwerk - Muren	Geen asbest	-

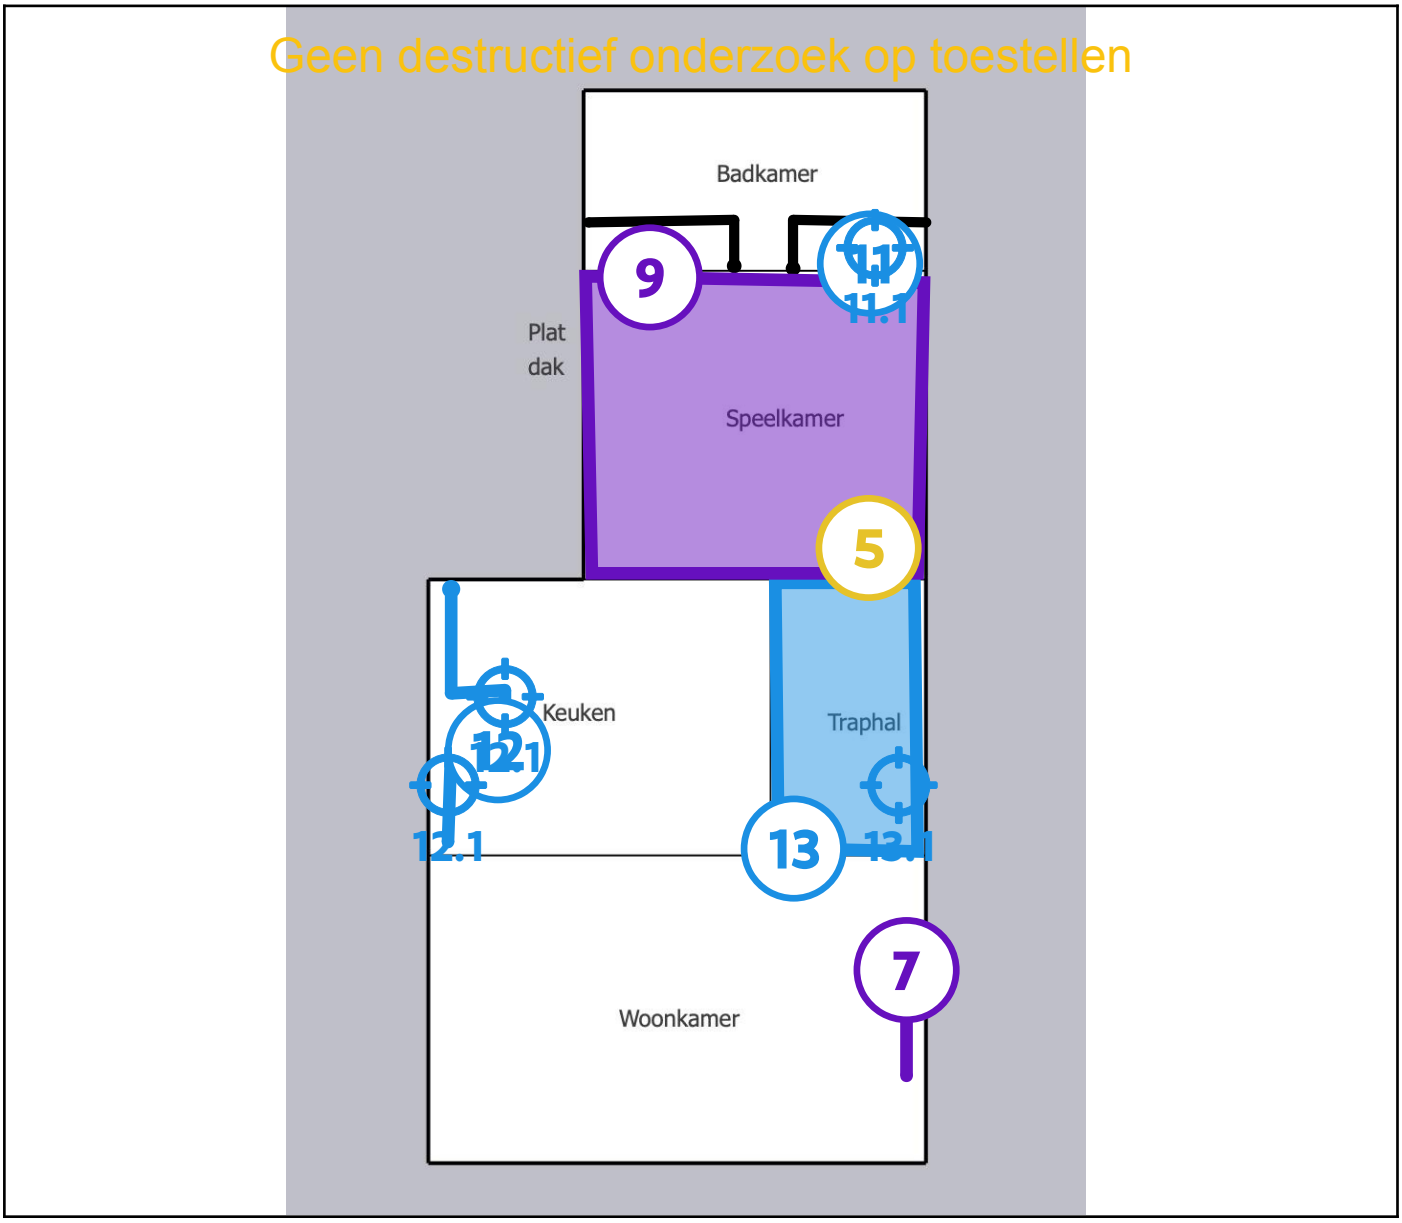
Plan 1.2: Grondplan - V1

Beschrijving	Type	Actie
5. Elementen in bakeliet	Asbestmateriaal	Zorgvuldig beheren
7. Haard - Woonkamer	Advies	-
8. Elektrische (water)verwarming (Bouwjaar ongekend)	Advies	-
9. Geen verdacht vloerzeil waargenomen (Onderliggende lagen)	Advies	-

11. Antidreunplaat onderkant spoelbak washok	Geen asbest	-
11.1 Code: 105867 - 4	Puntmonster	-
12. Wanden aan dampkap (Keuken)	Geen asbest	-
12.1 Code: 105867 - 5	Mengmonster	-
13. Pleisterwerk (Sierpleister) - Plafonds	Geen asbest	-
13.1 Code: 105867 - 2	Mengmonster	-

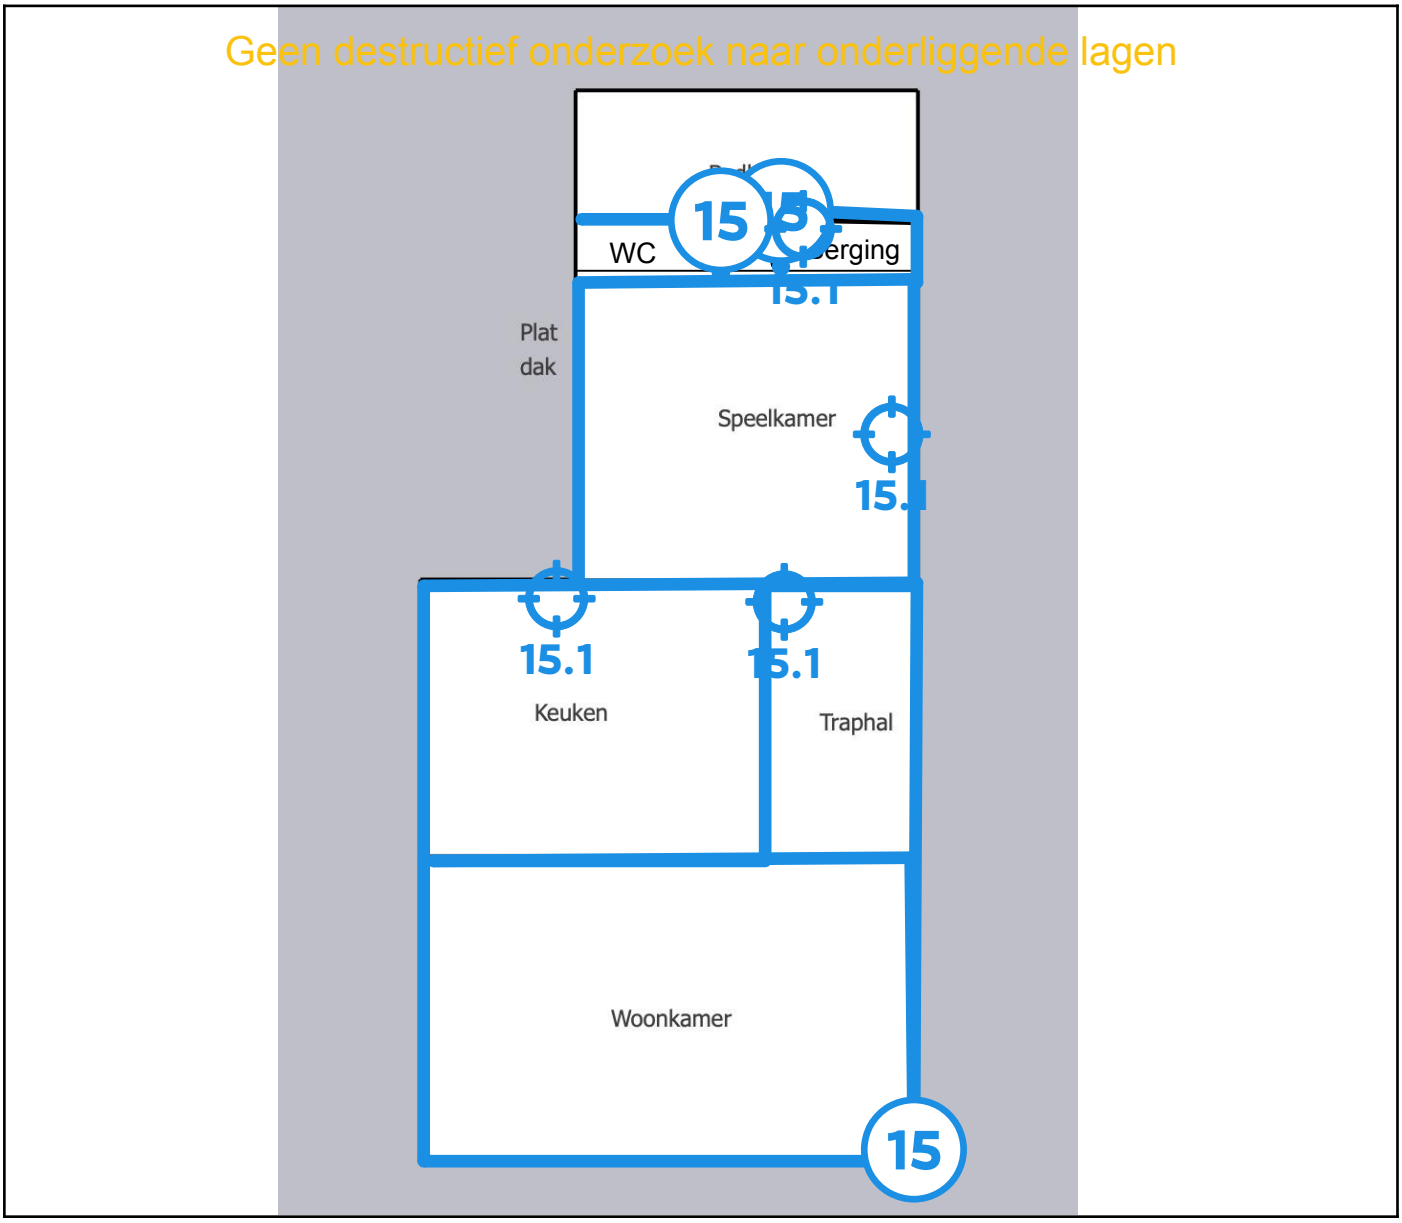
Plan 1.3: Grondplan - V1

Beschrijving	Type	Actie
10. Onderliggende lagen (Badkamer/keuken/WC/etc)	Advies	-
15. Pleisterwerk - Muren	Geen asbest	-
15.1 Code: 105867 - 1	Mengmonster	-

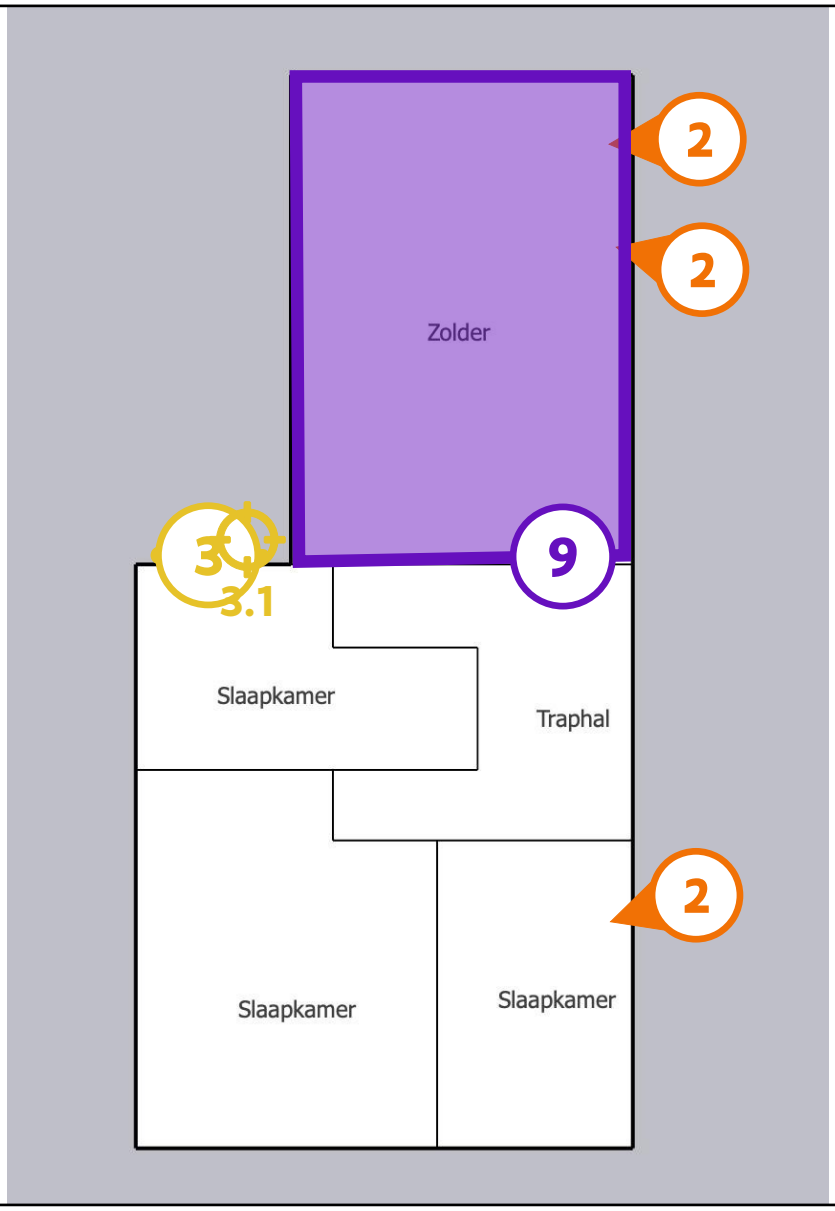
Plan 1.4: Grondplan - V2

Beschrijving	Type	Actie
2. 3 x Rookgaskanaal - Schouwen dak	Asbestmateriaal	Verwijderen
3. Kit - Schrijnwerk/glas van ramen achteraan	Asbestmateriaal	Zorgvuldig beheren
3.1 Code: 105867 - 7	Mengmonster	-
9. Geen verdacht vloerzeil waargenomen (Onderliggende lagen)	Advies	-

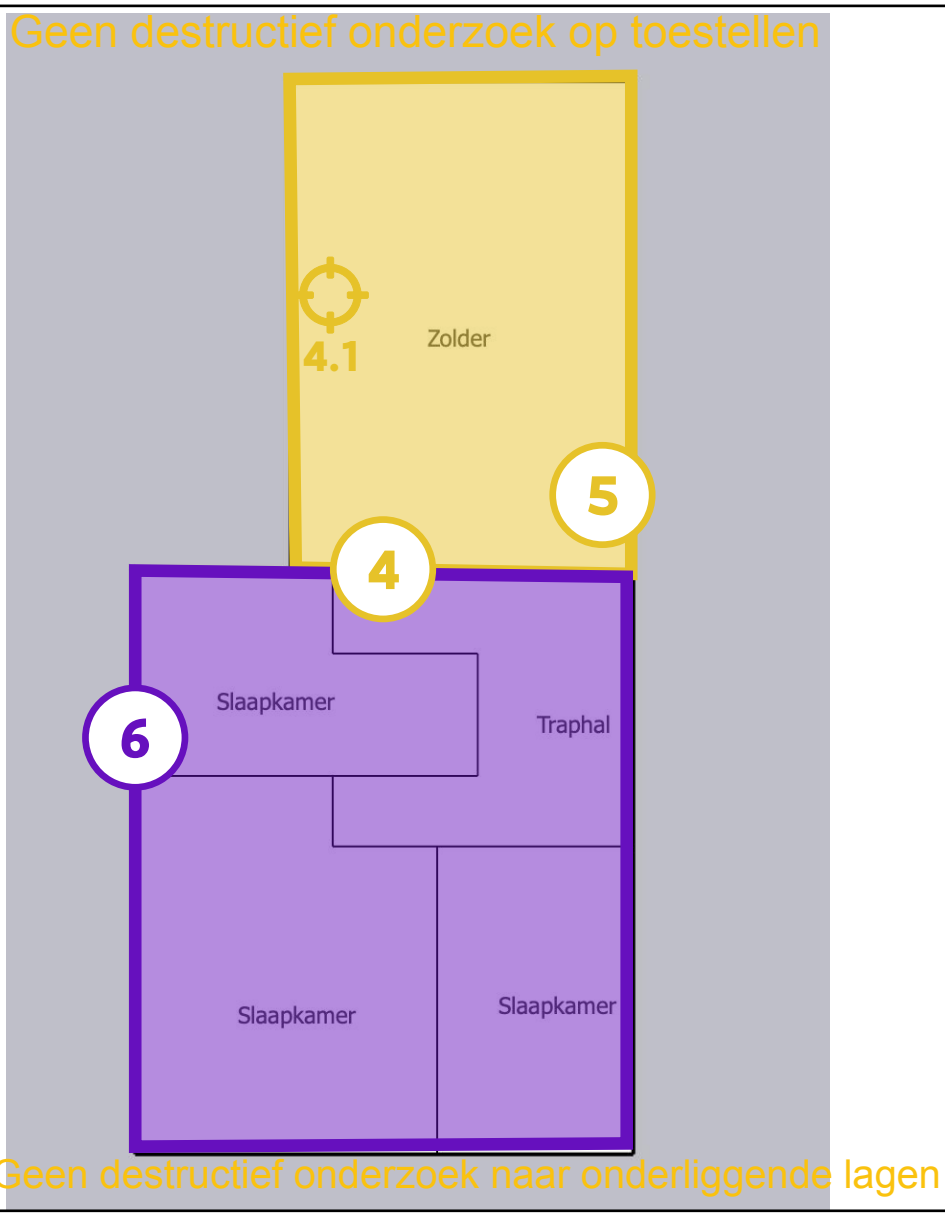
Plan 1.5: Grondplan - V2

Beschrijving	Type	Actie
4. Onderdakplaten - Hellend dak bovenste verdieping	Asbestmateriaal	Zorgvuldig beheren
4.1 Code: 105867 - 3	Puntmonster	-
5. Elementen in bakeliet	Asbestmateriaal	Zorgvuldig beheren
6. Dak + toebehoren - Hoger dan 3,5 meter	Beperking	-

8. Elektrische (water)verwarming (Bouwjaar ongekend)	Advies	-
10. Onderliggende lagen (Badkamer/keuken/WC/etc)	Advies	-

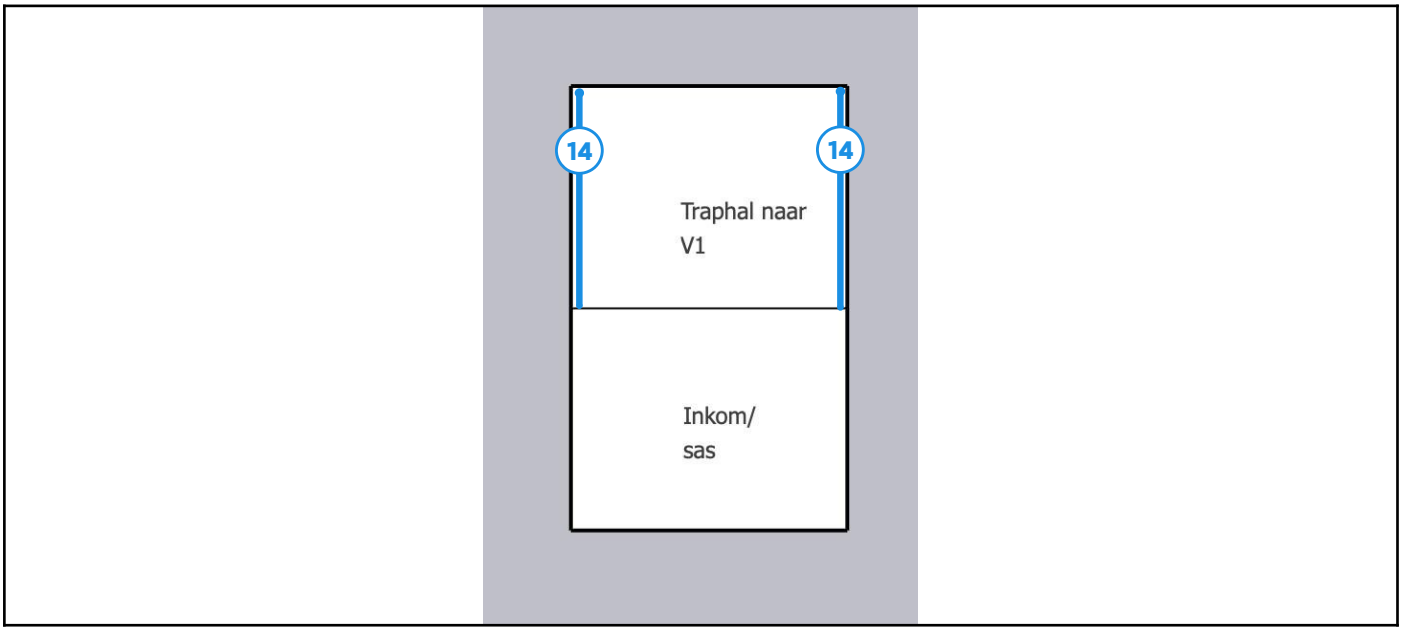
Plan 1.6: Grondplan - V0

Beschrijving	Type	Actie
14. Sierpleister - Wanden aan trap	Geen asbest	-

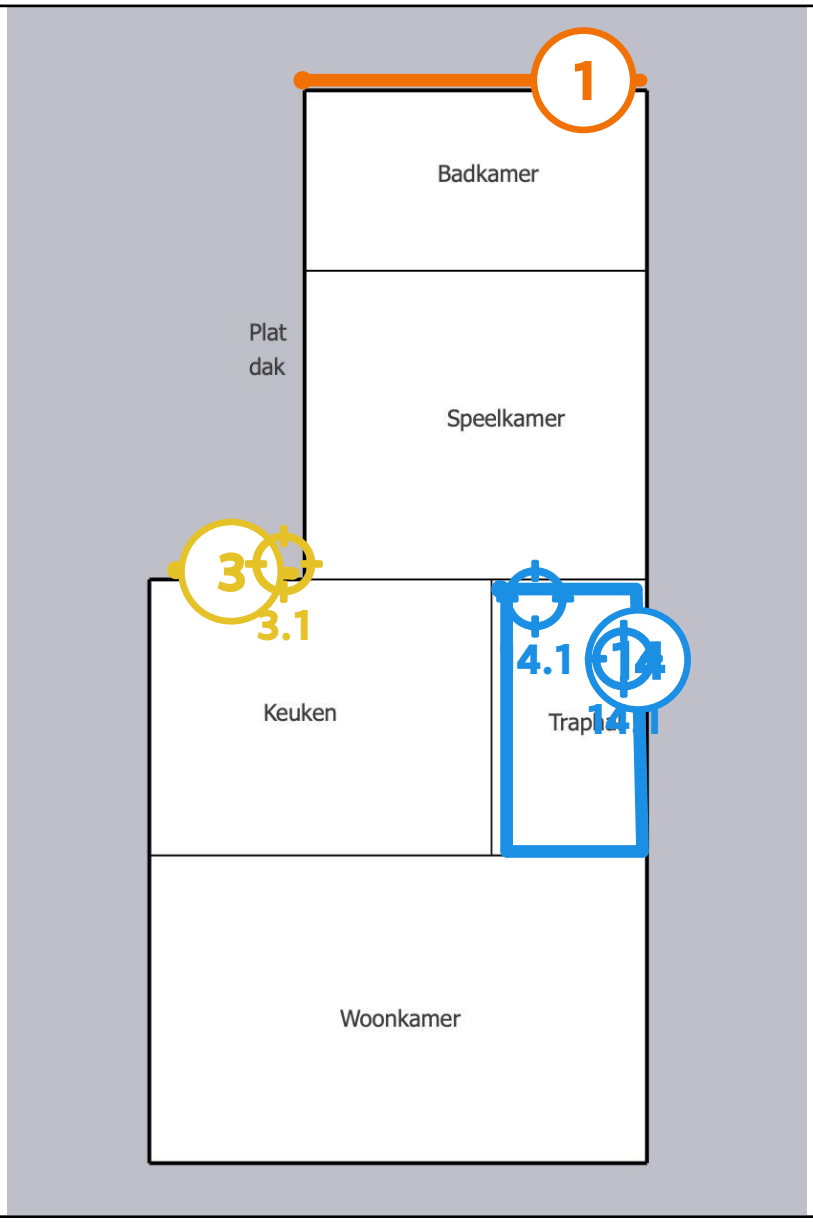
Plan 1.7: Grondplan - V1

Beschrijving	Type	Actie
1. Leien - Gevel(s) - Grenzend aan buiten (Achter badkamer)	Asbestmateriaal	Verwijderen
3. Kit - Schrijnwerk/glas van ramen achteraan	Asbestmateriaal	Zorgvuldig beheren
3.1 Code: 105867 - 7	Mengmonster	-
14. Sierpleister - Wanden aan trap	Geen asbest	-

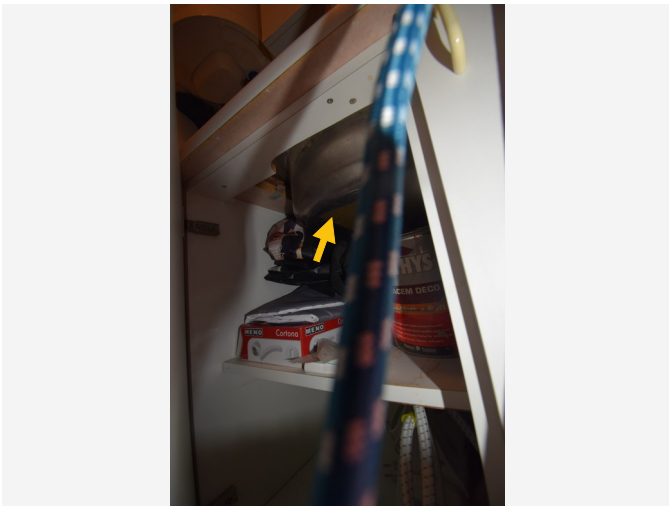
Overzichtsfoto

Geen asbest

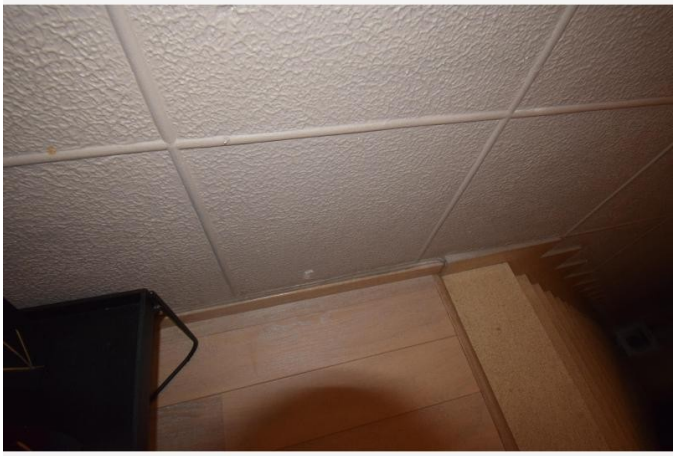
Overzichtsfoto

Geen asbest

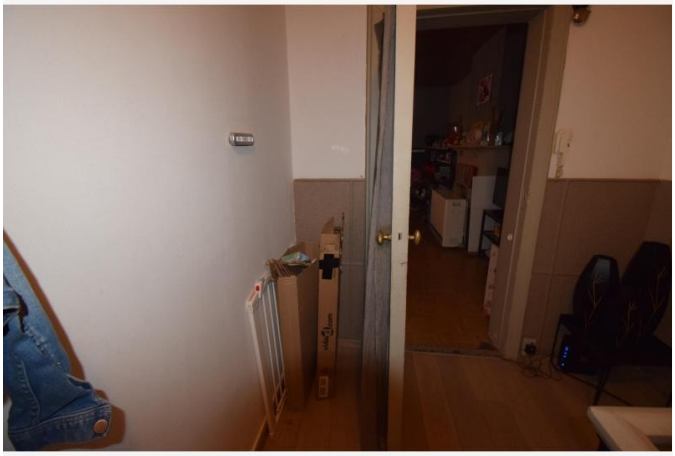
Fiche 15: Pleisterwerk - Muren

Geen asbest
