Asbestinventarisattest

Hazelaarstraat 63, 8870 Izegem

Attestnummer : **20260828-000089.000**
Uitgegeven op : **28.08.2026**
Geldig tot : **28.08.2036**

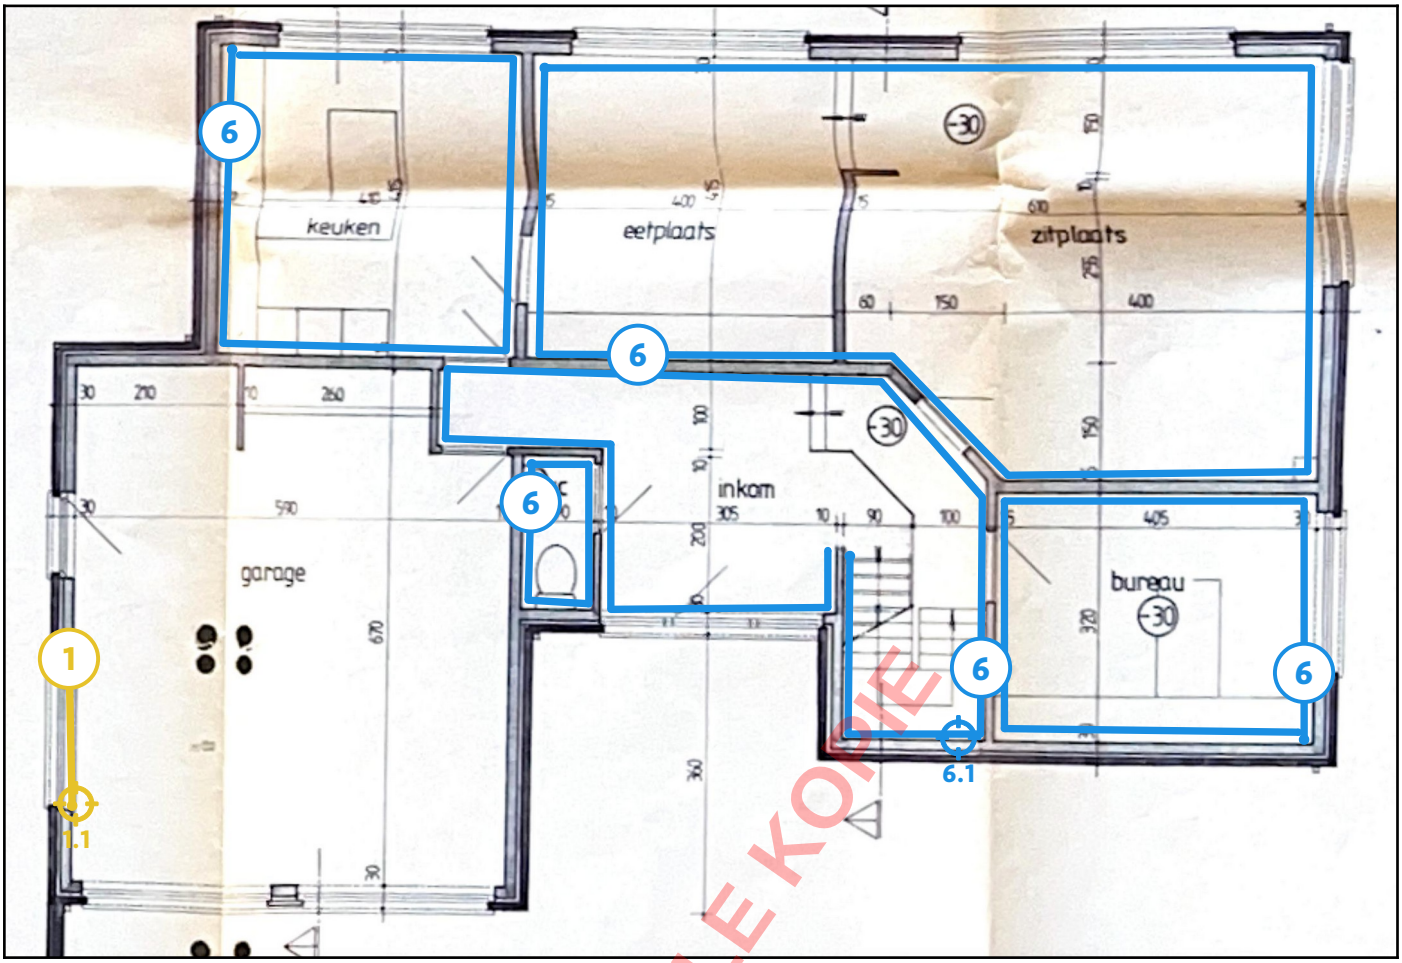
Plan 1.1: Grondplan - Gelijkvloers

Beschrijving	Type	Actie
1. Vensterbank - Garage	Asbestmateriaal	Zorgvuldig beheren
1.1 Code: 148578-4	Puntmonster	-
6. Pleisterwerk - Muren (Residentieel)	Geen asbest	-
6.1 Code: 148578-1	Mengmonster	-

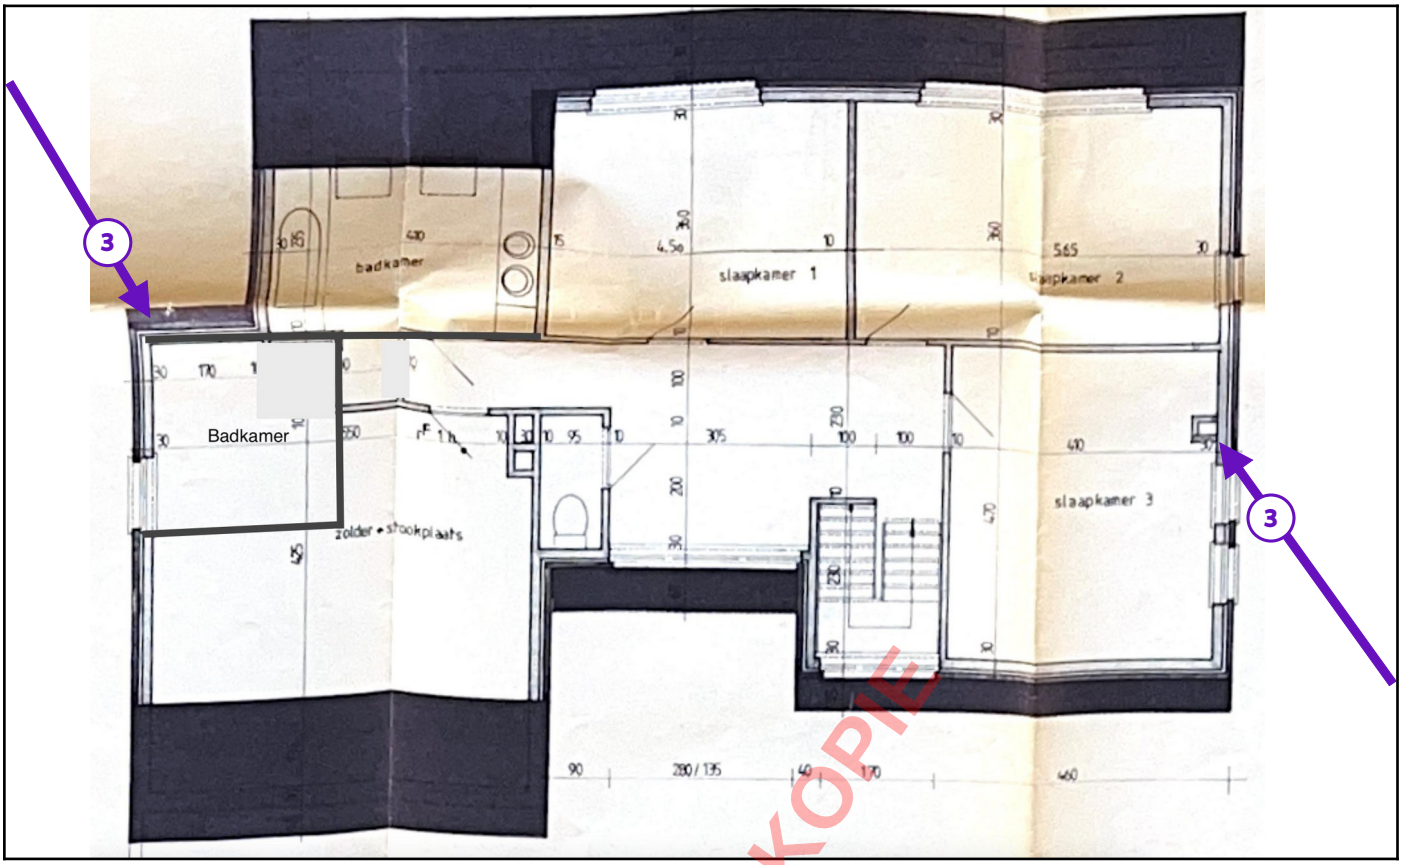
Plan 1.3: Grondplan - 1ste verdieping

Beschrijving	Type	Actie
3. Schouwen - Hoger dan 3,5 meter	Beperking	-

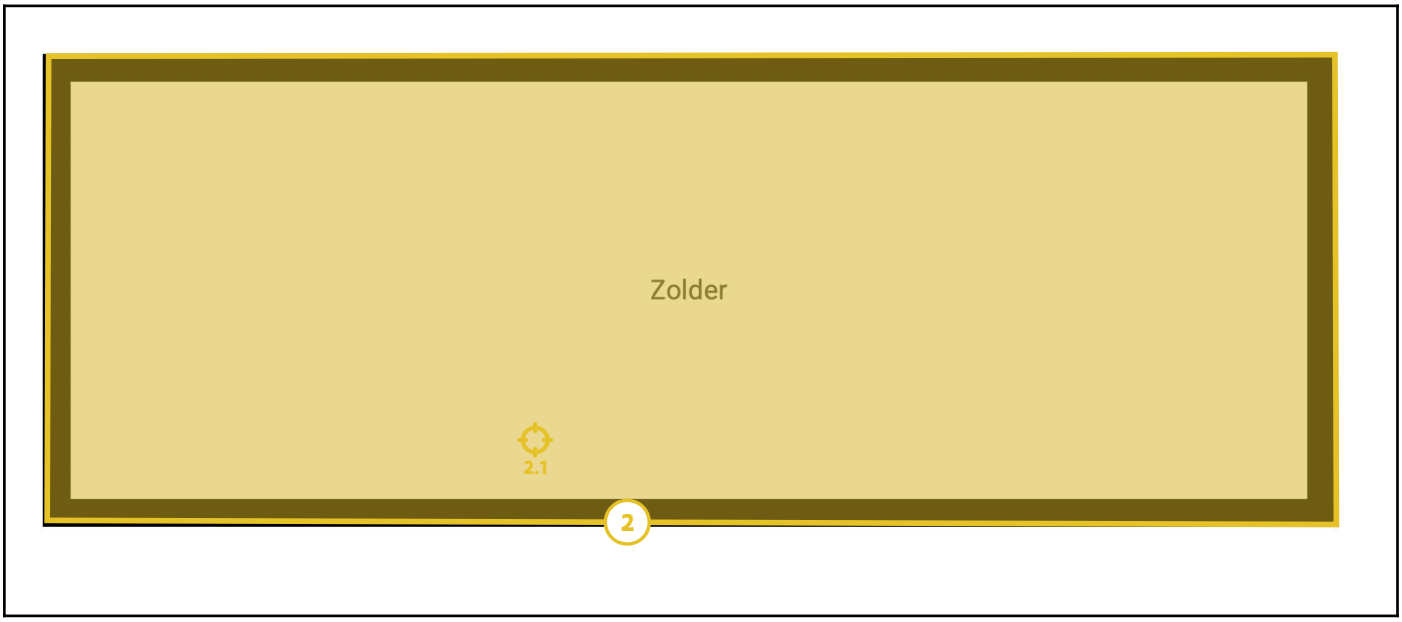
Plan 1.5: Grondplan - Zolder

Beschrijving	Type	Actie
2. Onderdakplaten - Hellend dak	Asbestmateriaal	Zorgvuldig beheren
2.1 Code: 148578-5	Puntmonster	-

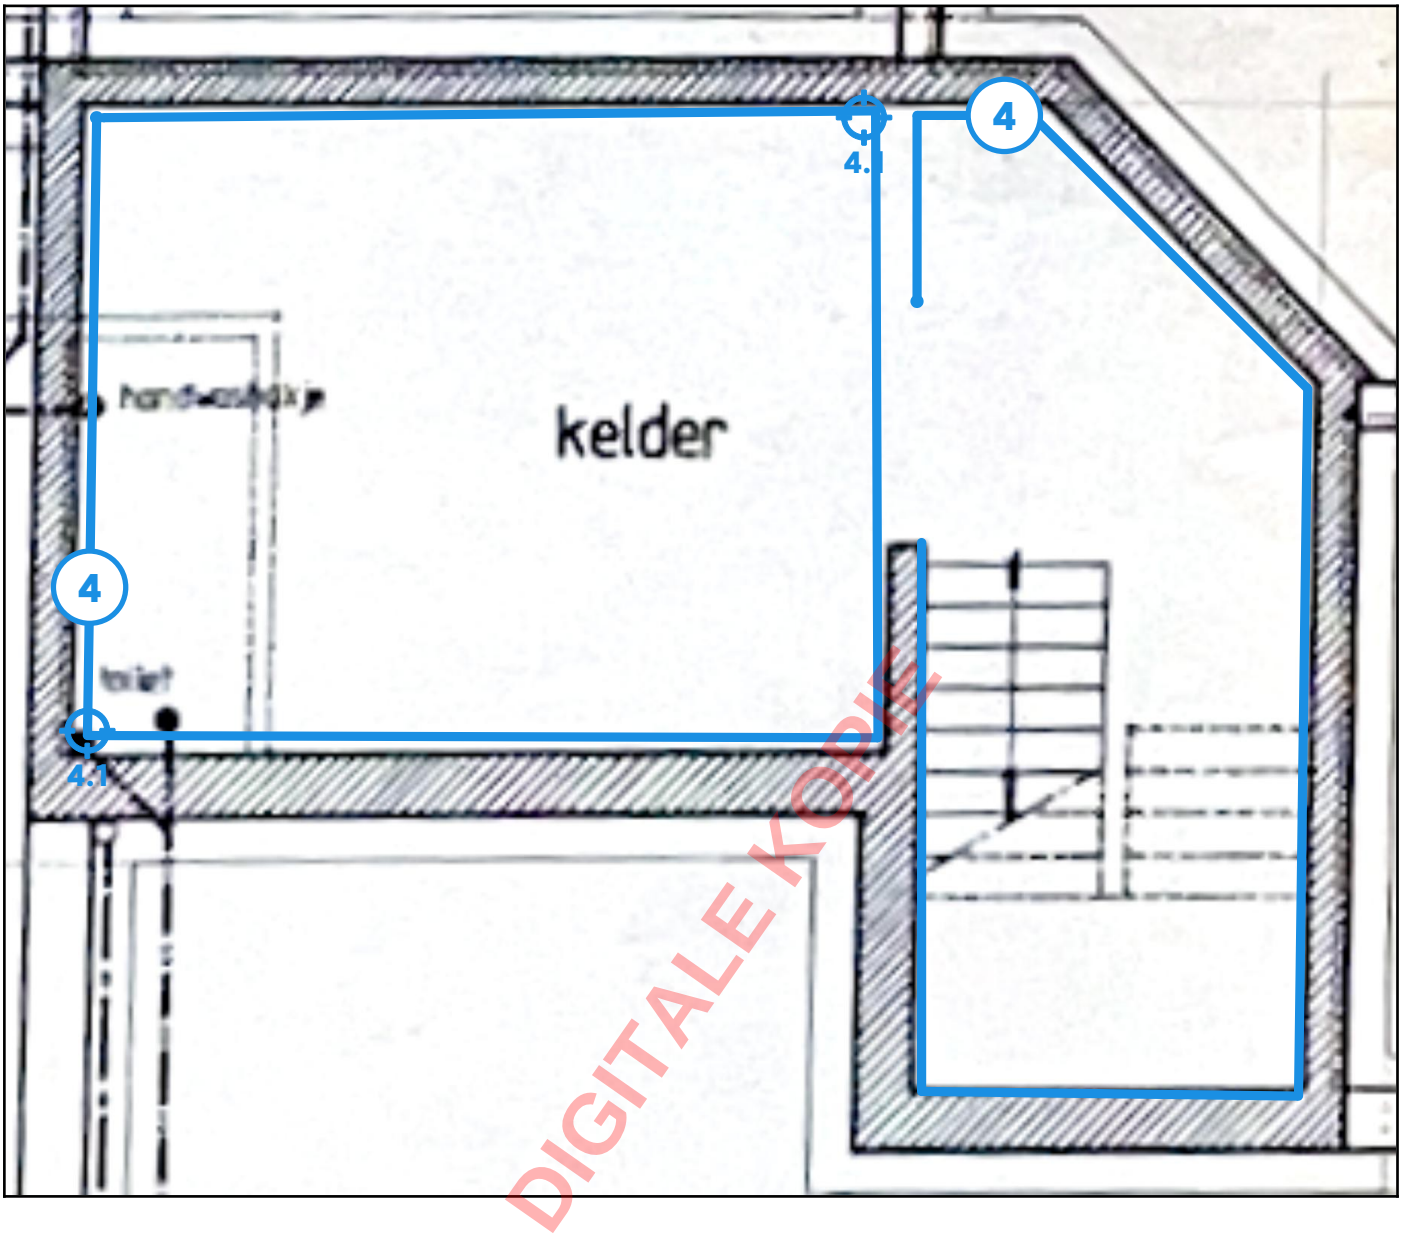
Plan 1.6: Grondplan - Kelder

Beschrijving	Type	Actie
4. Cementlaag muren - Kelder	Geen asbest	-
4.1 Code: 148578-3	Mengmonster	-

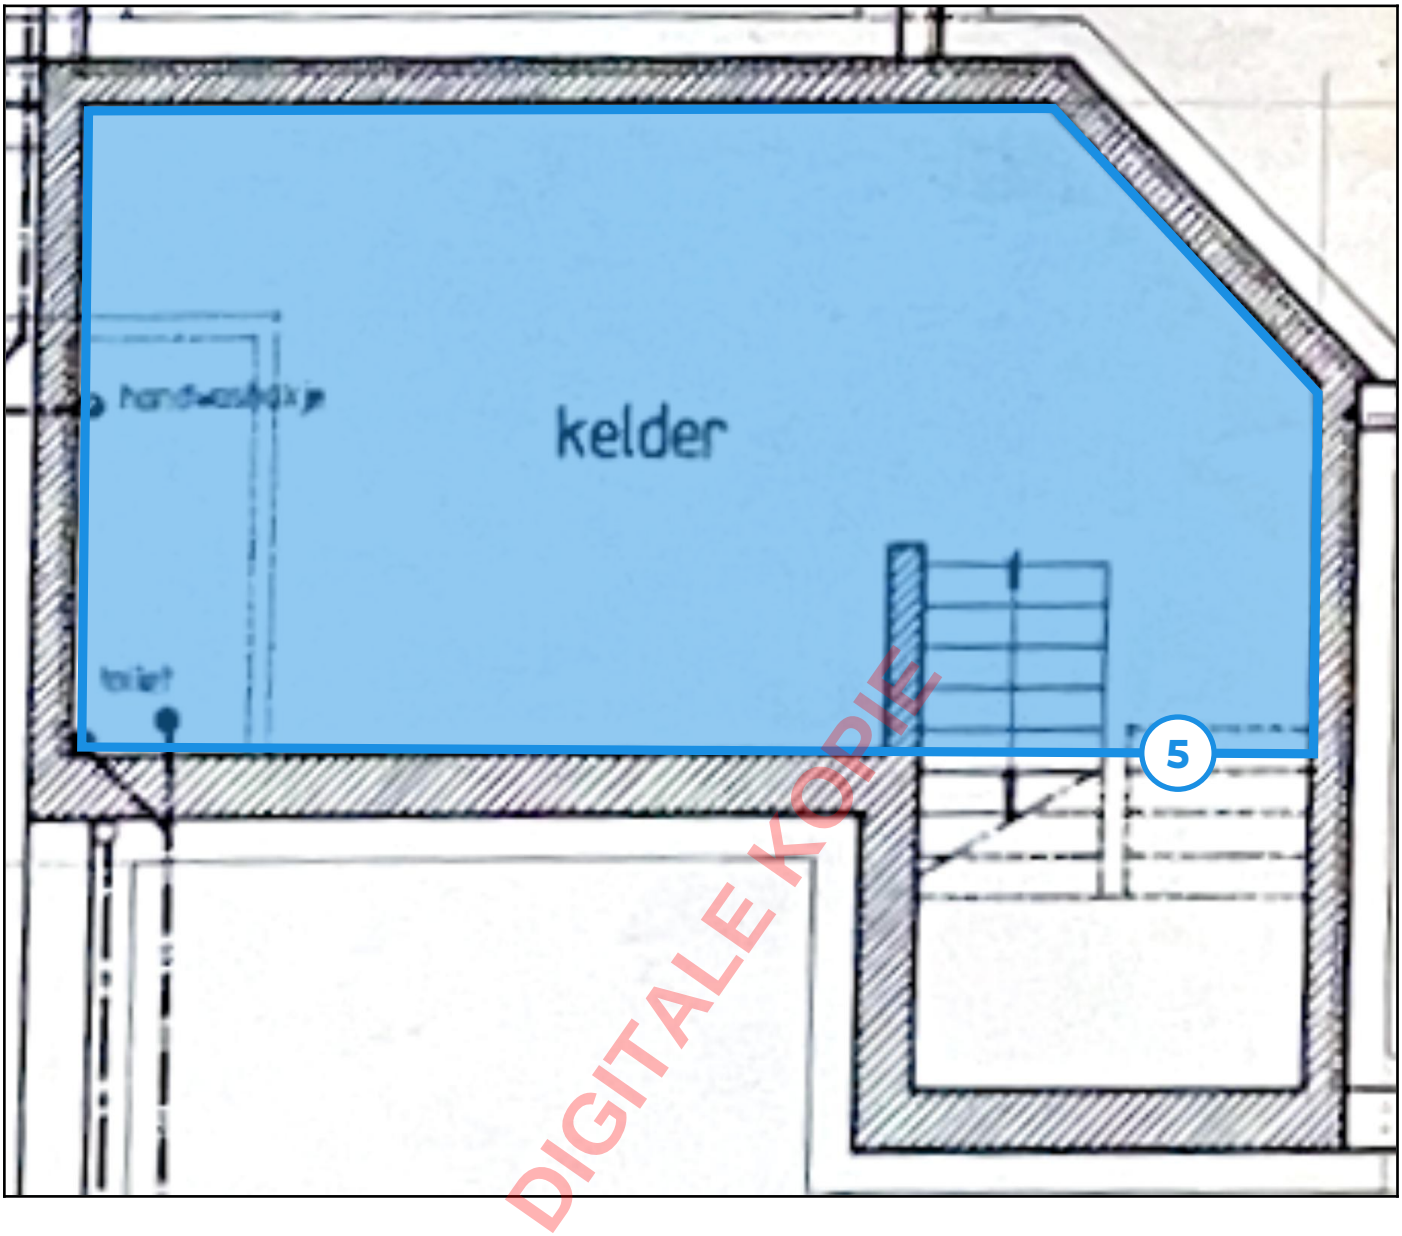
Plan 1.7: Grondplan - Kelder

Beschrijving	Type	Actie
5. Pleisterwerk - Plafonds (Residentieel)	Geen asbest	-

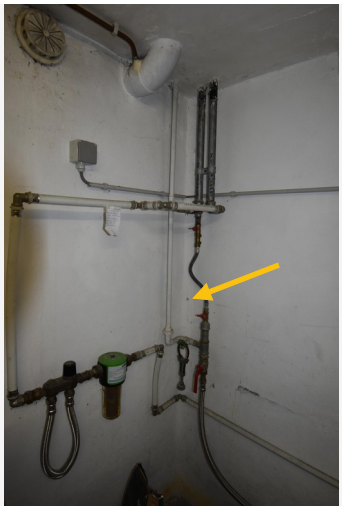
Fiche 4: Cementlaag muren - Kelder

Geen asbest

#	Type	Referentie	Resultaat
4.1	Mengmonster	148578-3	Geen asbest

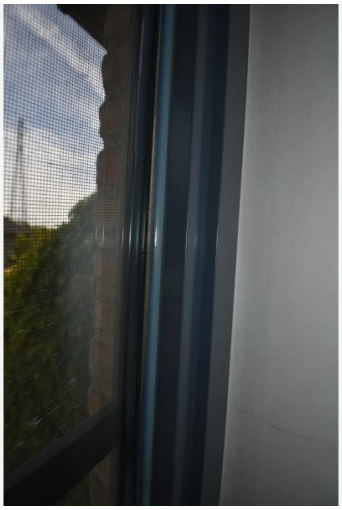
Beschrijving	Notitie	Terug te vinden op plannen
Fiche 7: Geen verdachte mastiek/kit/stopverf waargenomen	Bij alle ramen werden geen verdachte mastiek/kit/stopverf waargenomen, wel zachte verende niet-verdachte kit/silicone.	-
Fiche 8: Verwarmingsketel (Na 2001)	Asbestverdachte materialen (bv: pakkingen, asbestkoord, verbindingen voor buizen of kanalen, brandwerende materialen, etc) kunnen bijgevolg niet in het toestel aanwezig zijn.	-
Fiche 9: Dakbedekking - hoofdgebouw	Het betreffen hier keramische dakpannen.	-
Fiche 10: Golfplaten - Tuinhuis	Het betreffen hier kunststoffen golfplaten.	-
