Asbestinventarisattest

Roeselaarsestraat 118/4, 8870 Izegem

Attestnummer : **20260420-000367.000**
Uitgegeven op : **20.04.2026**
Geldig tot : **20.04.2036**

Asbestveilig (maar niet asbestvrij)

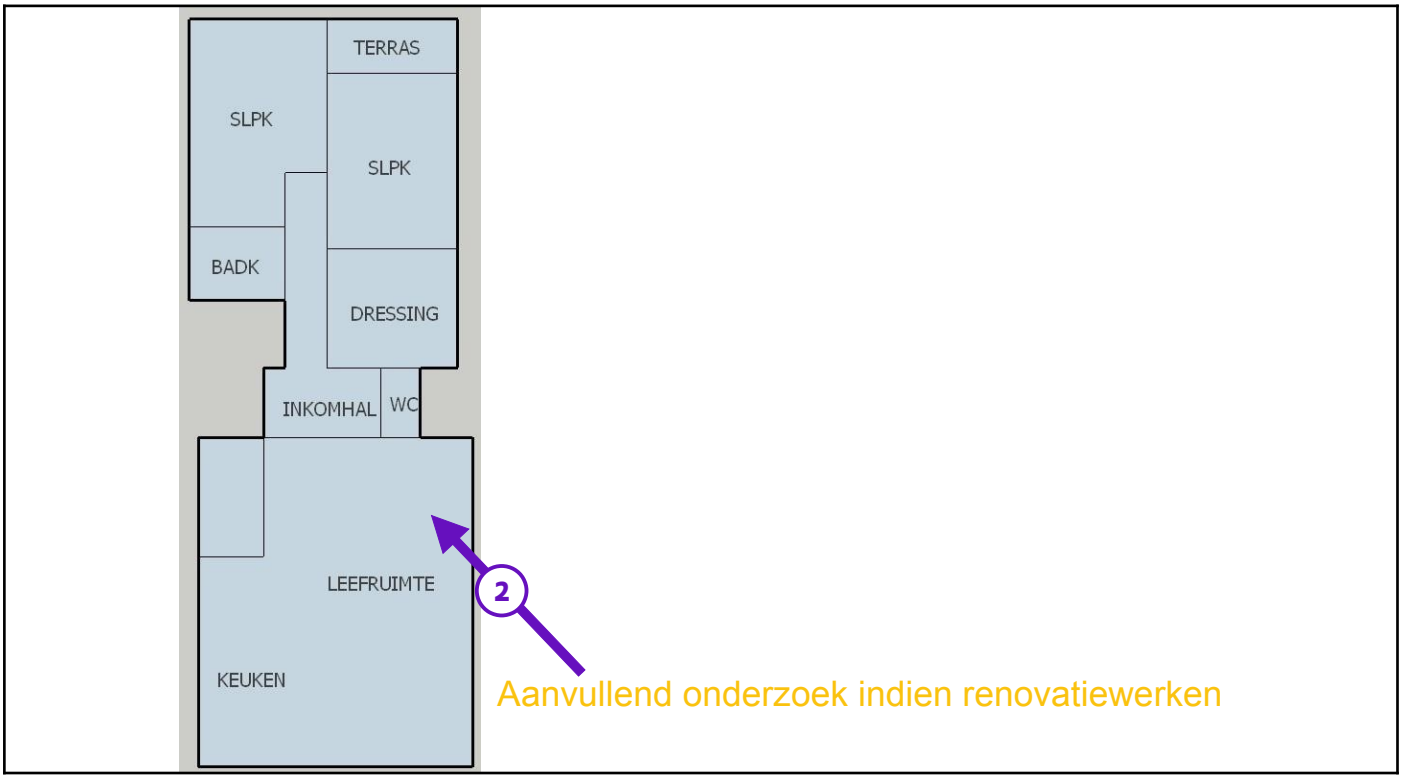
Plan 1.1: Grondplan - aanvullend onderzoek

Beschrijving	Type	Actie
2. Aanvullend onderzoek indien renovatiewerken	Advies	-

Dit betreft een niet-destructief onderzoek. (enkel visueel onderzoek)

Bij renovatiewerken dient er een aanvullend onderzoek te worden uitgevoerd.

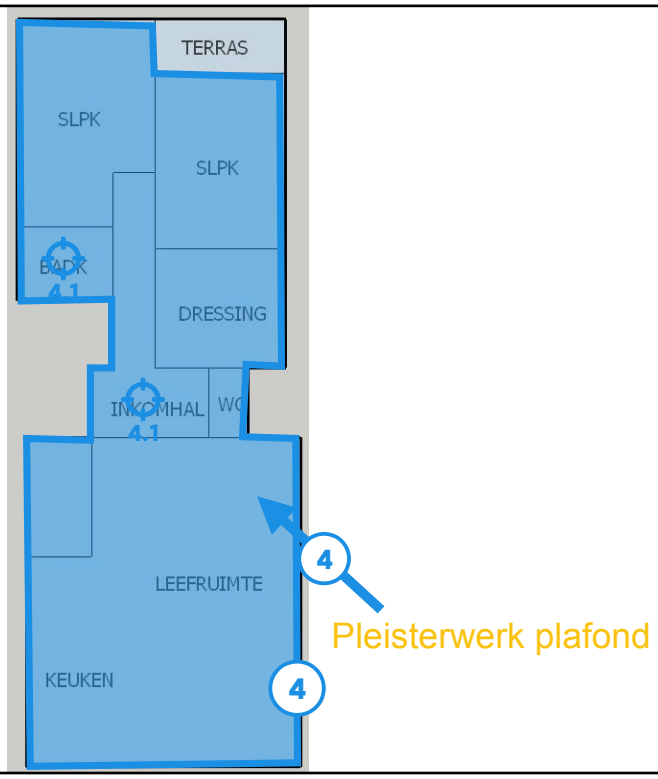
Plan 1.2: Grondplan - pleisterwerk plafond

Beschrijving	Type	Actie
4. Pleisterwerk plafond	Geen asbest	-
4.1 Code: MM002	Mengmonster	-

#	Type	Referentie	Resultaat
4.1	Mengmonster	MM002	Geen asbest

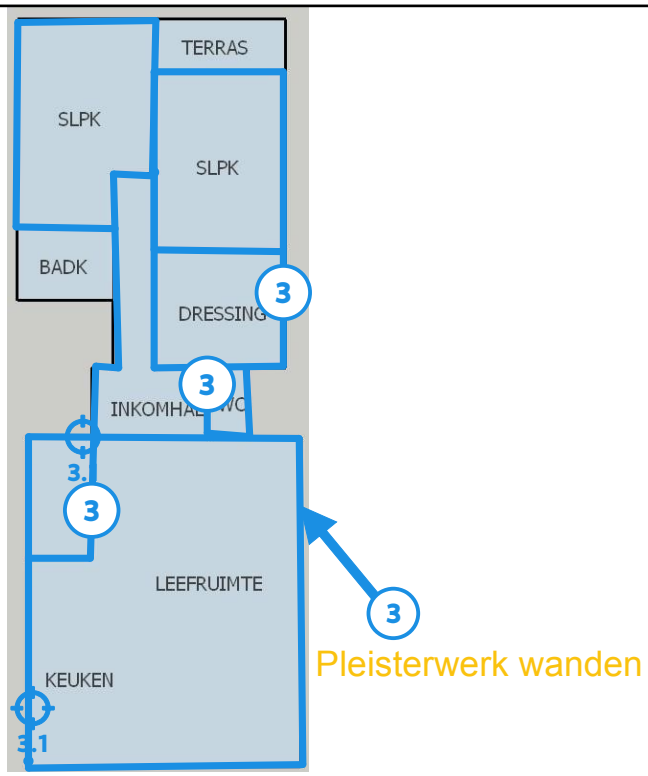
Plan 1.3: Grondplan - pleisterwerk wanden

Beschrijving	Type	Actie
3. Pleisterwerk wanden	Geen asbest	-
3.1 Code: MM001	Mengmonster	-

#	Type	Referentie	Resultaat
3.1	Mengmonster	MM001	Geen asbest

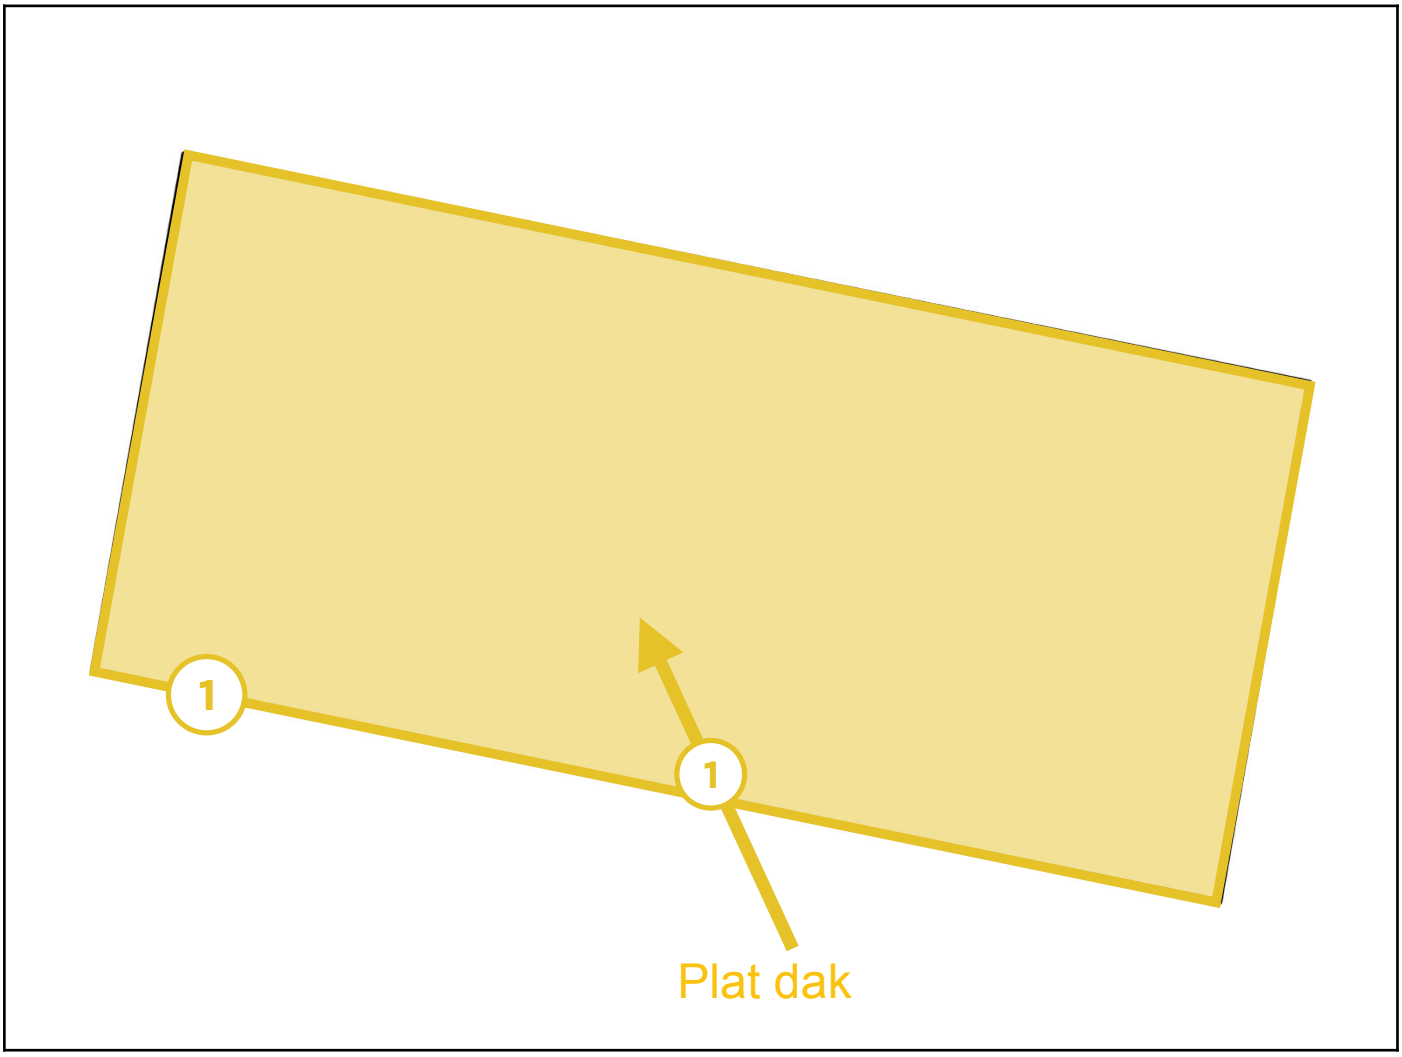
Plan 2.1: Garagebox plan - plat dak

Beschrijving	Type	Actie
1. Plat dak	Asbestmateriaal	Zorgvuldig beheren

Eindbeoordeling materiaalrisico	Laag materiaalrisico en/of verlaagde kans op vezelvrijgave

Beschrijving	Plat dak
Omgeving	Buiten
Primaire drager	Plat dak
Asbestmateriaal	Dak- en gevelbekleding - Roofing
Bindmiddel van asbestmateriaal	Bitumen (roofing, teer, asfalt)
Gebondenheid op basis van bindmiddel	Hecht
Hoeveelheid (oppervlakte - aantal)	• 18,00 m^2 - 1 stuk
Totale oppervlakte	18,00 m^2
Eenvoudig bereikbaar	Ja
Bevestigingswijze	• Verlijmd, ingegoten, versmeerd
Identificatiemethode	De asbestdeskundige beoordeelt het materiaal als asbestverdacht en dus asbesthoudend, en dit zonder monstername. Motivatie: De monstername brengt andere schade aan dan schade die inherent is aan de monstername.
Destructieve handeling voor identificatie	Nee
Opmerking	De opgegeven volumes kunnen afwijken van de werkelijkheid en mogen niet worden gebruikt als maatstaf voor heffingen. Het plat dak is in goede staat. Er kan geen staalname uitgevoerd worden zonder schade aan te brengen met waterinsijpeling tot gevolg. De onderliggende lagen kunnen niet worden geïdentificeerd en geinspecteerd. Er is een kans dat deze asbesthoudend zijn.

- Zorg voor een veilig beheer. Vermijd het beschadigen van het asbestmateriaal. Controleer de toestand jaarlijks op wijzigingen.
- Voer bijkomende staalname(s) uit.

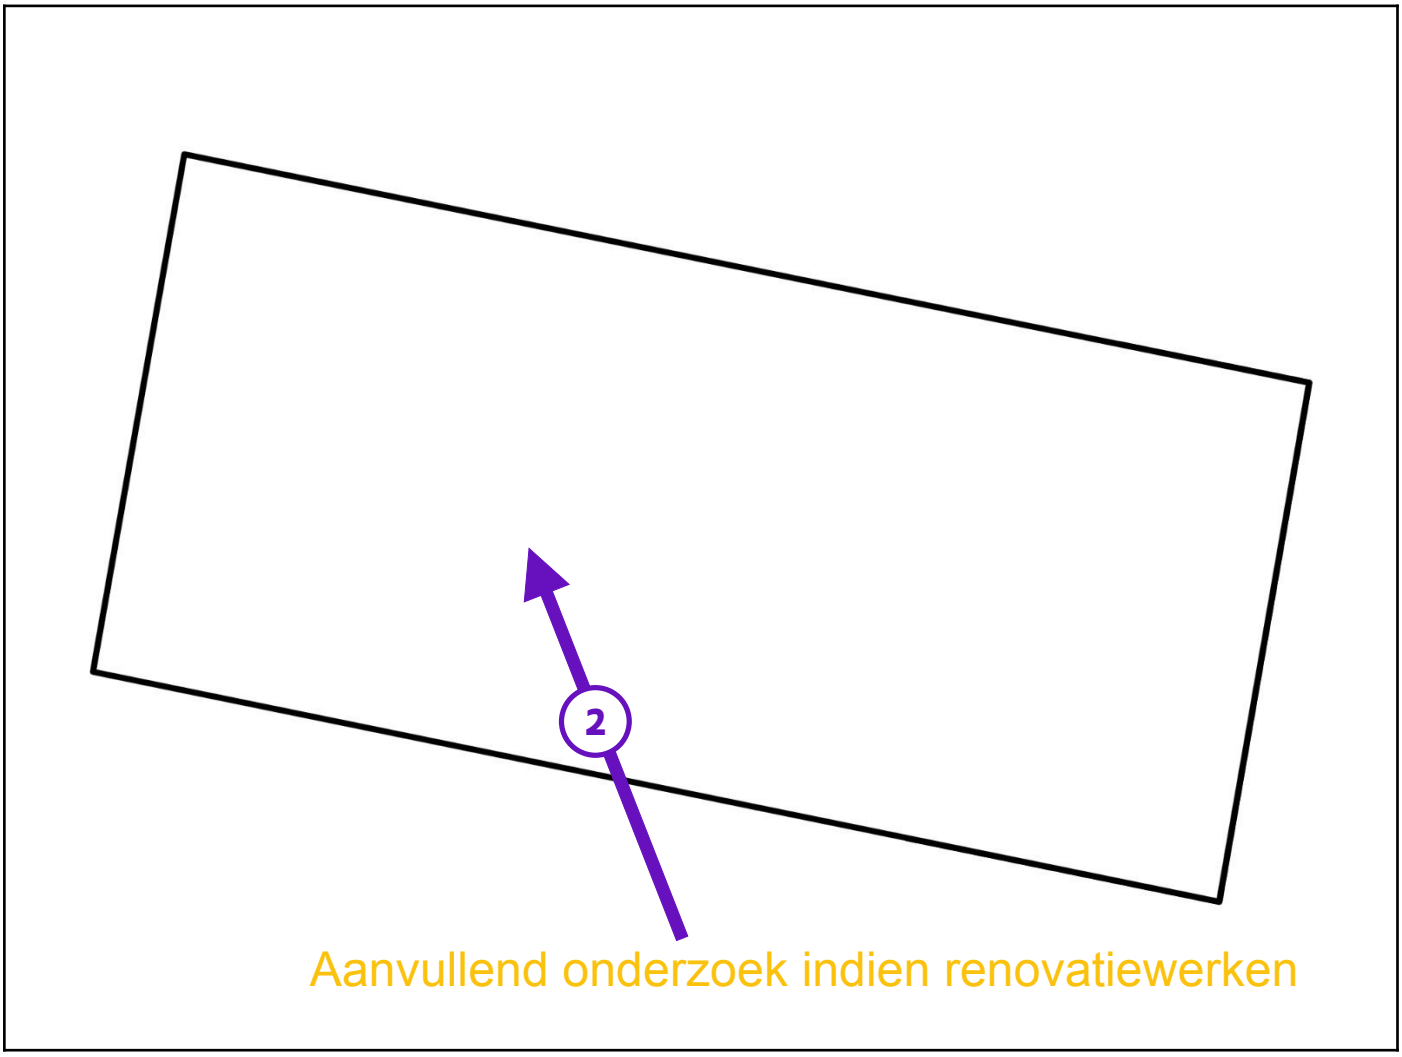
Plan 2.2: Volledige garagebox - aanvullend onderzoek

Beschrijving	Type	Actie
2. Aanvullend onderzoek indien renovatiewerken	Advies	-
