Asbestinventarisattest

Koningin Fabiolapark 72, 9820 Merelbeke-Melle

Attestnummer : **20260820-000338.000**
Uitgegeven op : **20.08.2026**
Geldig tot : **Onbeperkt** (tenzij de toestand wijzigt)

Asbestveilig (maar mogelijk niet asbestvrij)

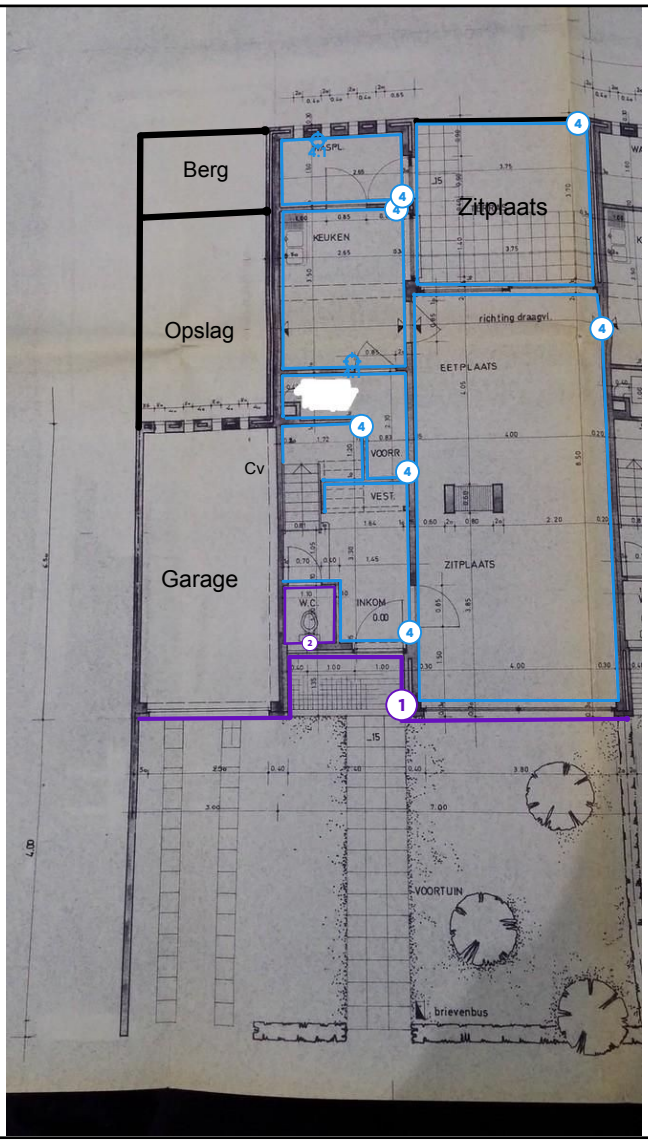
Plan 1.1: Gelijkvloers

Beschrijving	Type	Actie
1. Gevel Crepi	Advies	-
2. Tegellijmen Vloertegels en wandtegels	Advies	-
4. Pleister muren	Geen asbest	-
4.1 Code: 1	Mengmonster	-

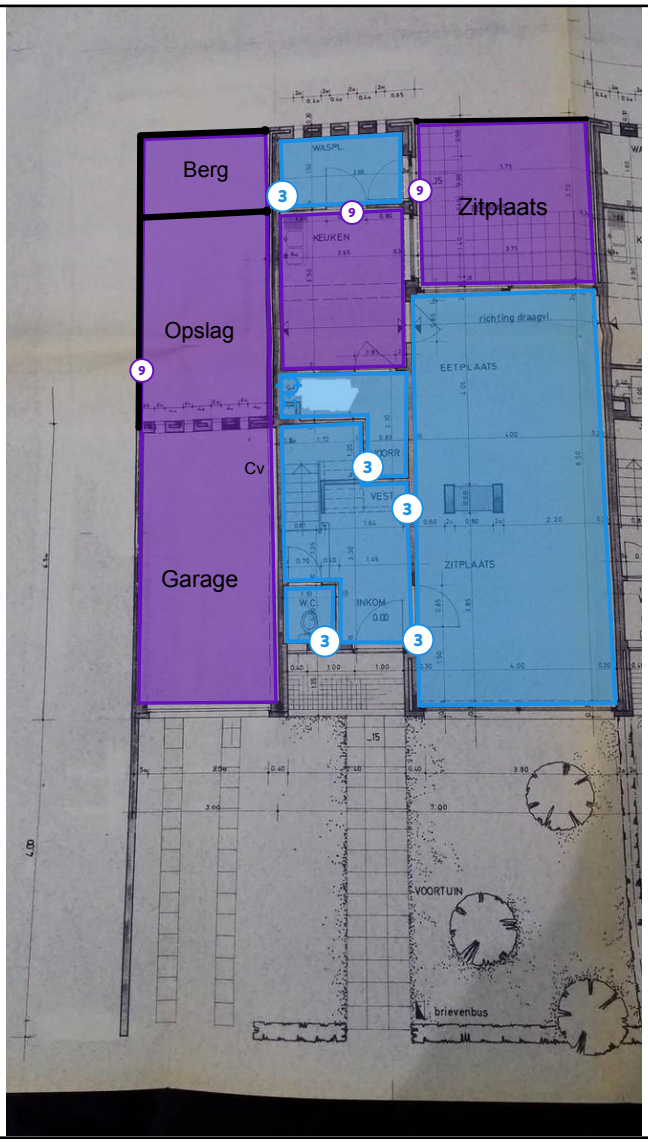
Plan 1.2: Gelijkvloers

Beschrijving	Type	Actie
3. Pleister plafonds	Geen asbest	-
3.1 Code: 2	Mengmonster	-
9. Geen pleister plafonds	Overige ruimte of materiaal	-

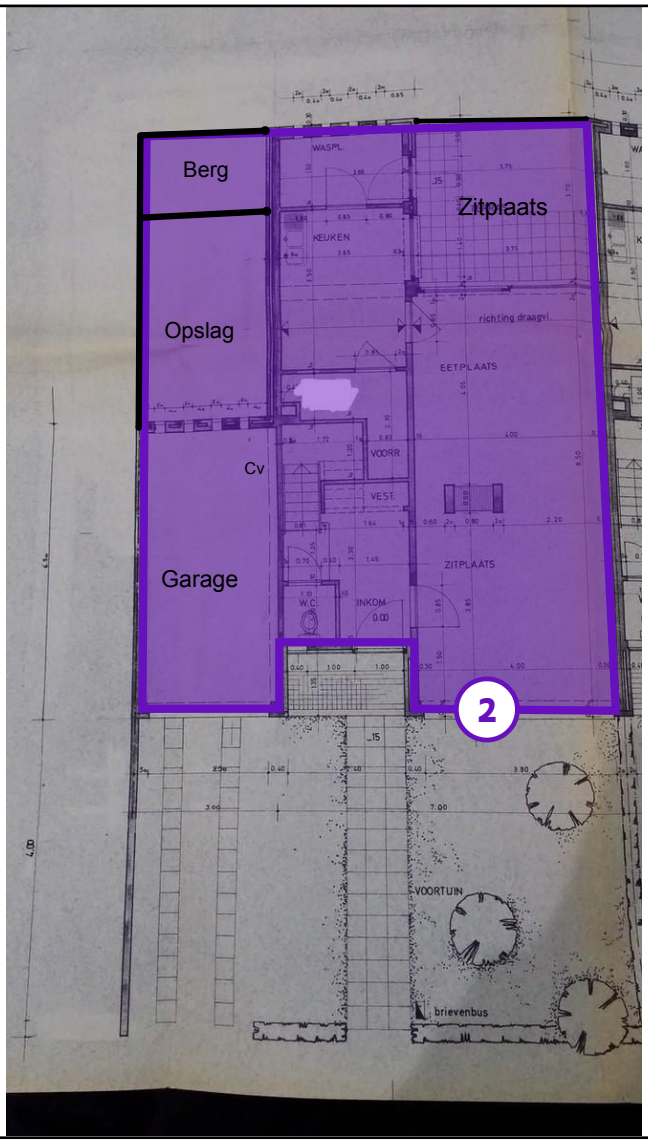
Plan 1.3: Gelijkvloers

Beschrijving	Type	Actie
2. Tegellijmen Vloertegels en wandtegels	Advies	-

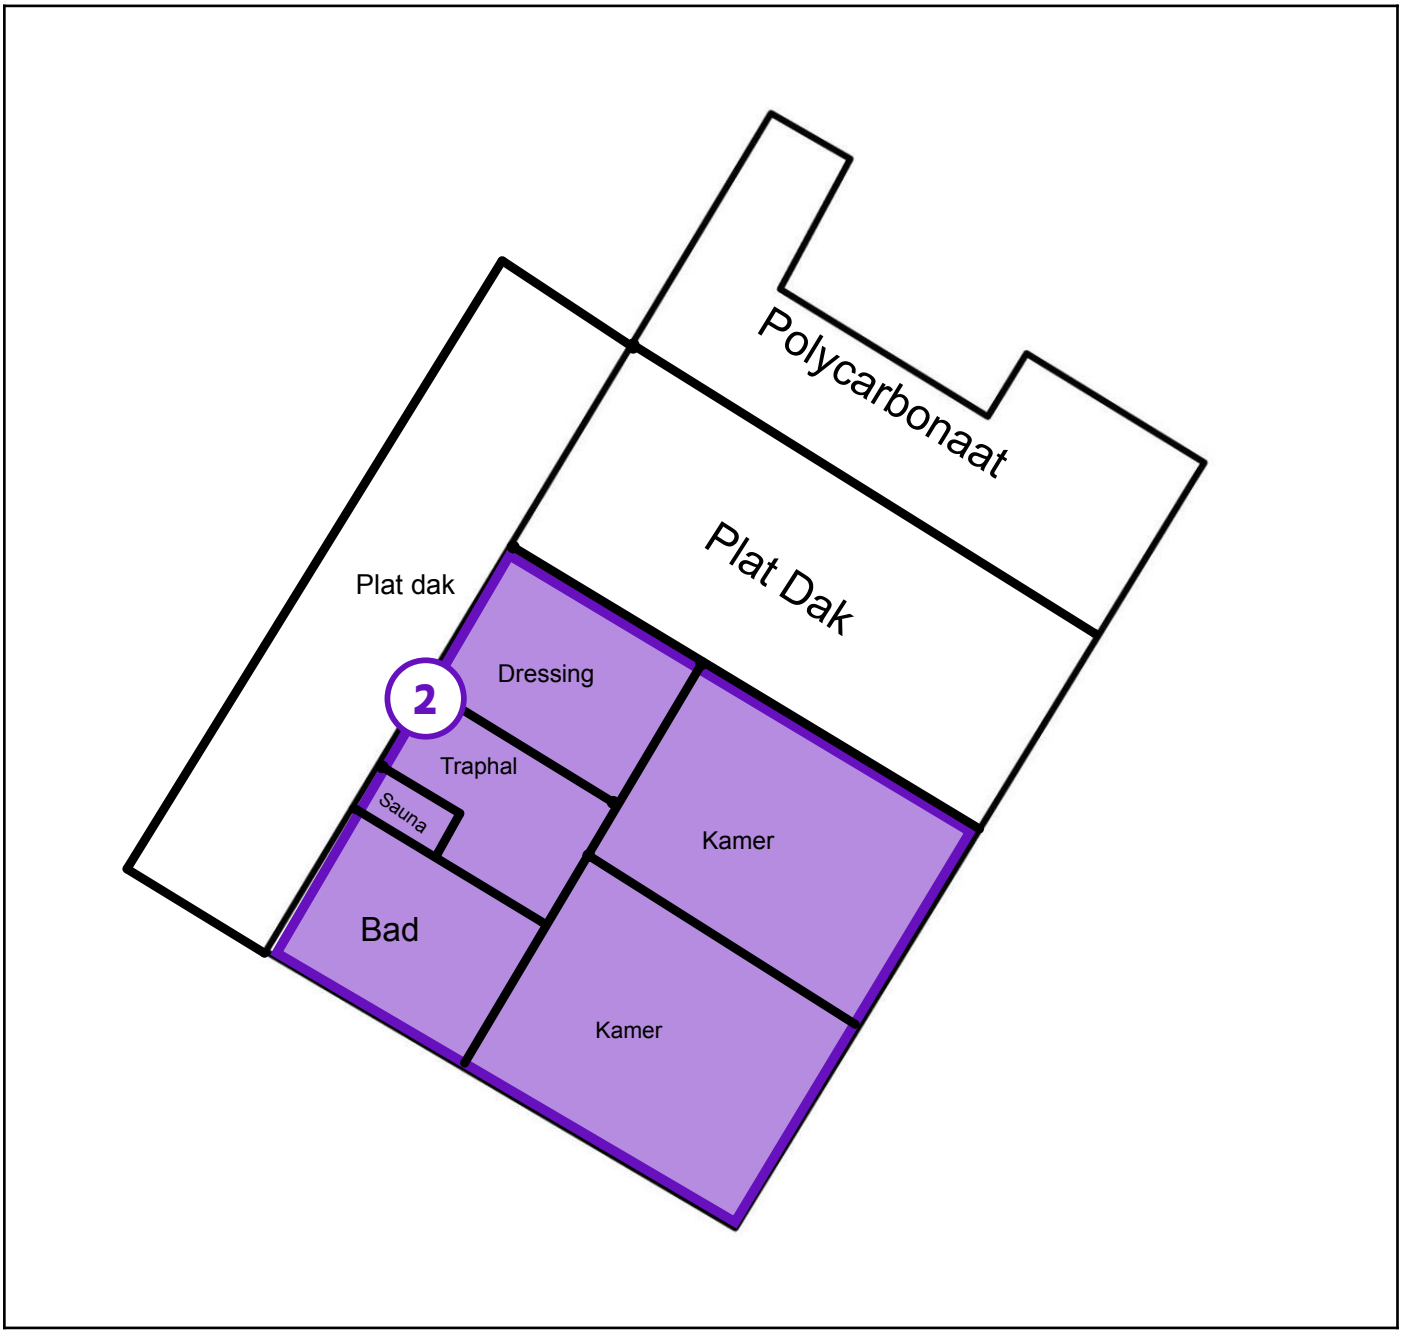
Plan 1.6: Verdieping +1

Beschrijving	Type	Actie
2. Tegellijmen Vloertegels en wandtegels	Advies	-

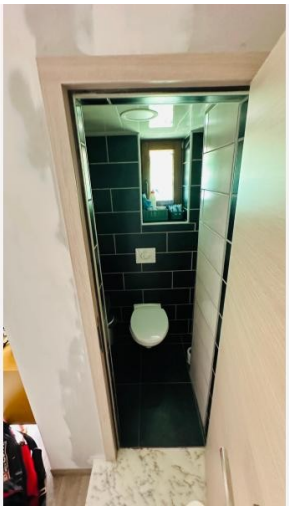
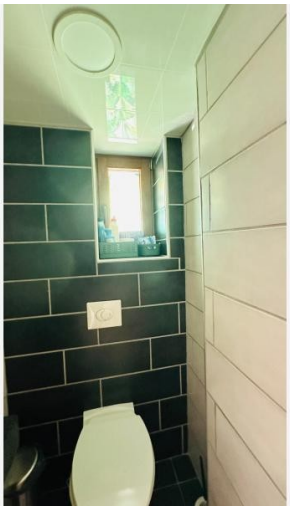
Fiche 2: Tegellijmen Vloertegels en wandtegels

De plinten ,vloer- en wandtegels, parket of andere vloerbedekking worden als niet-asbestverdacht beschouwd .Bepaalde tegellijmen daarentegen die gebruikt werden konden vroeger asbesthoudend zijn , zonder destructief onderzoek kon daar echter geen uitsluitsel over gedaan worden . Bij renovatie of afbraakwerken kan via staalname met zekerheid aangetoond worden of deze lijmen al dan niet asbesthoudend zijn om zo de nodige maatregelen en voorschriften te kunnen volgen .

Basis voor advies	Beoordeling op basis van expertise, zonder een vaststelling door de asbestdeskundige.

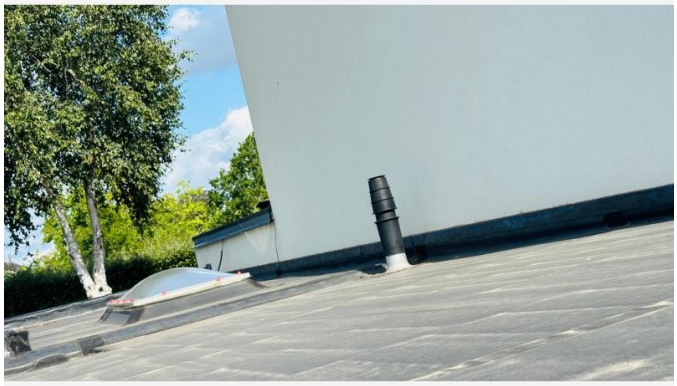
Beschrijving	Notitie	Terug te vinden op plannen
Fiche 5: Afdichtingsmateriaal schrijnwerk	-	-
Fiche 6: Inspectie Dakbedekking	Alle platte daken (bitumen of epdm)zijn vernieuwd na 2011 .	-
Fiche 7: Materialen Stookketel	Visueel geen asbestverdachte materialen vastgesteld . Bij stookketels kunnen wel nog asbestverdachte materialen of pakkingen aanwezig zijn maar zijn niet visueel vast te stellen .	-
Fiche 8: Materialen rookgaskanalen	Visueel werden geen asbestverdachte rookgaskanalen vastgesteld aan de stookketel .	-
