Asbestinventarisattest

Hoorndriesstraat 76, 9820 Merelbeke-Melle

Attestnummer : **20260720-000125.000**
Uitgegeven op : **20.07.2026**
Geldig tot : **20.07.2036**

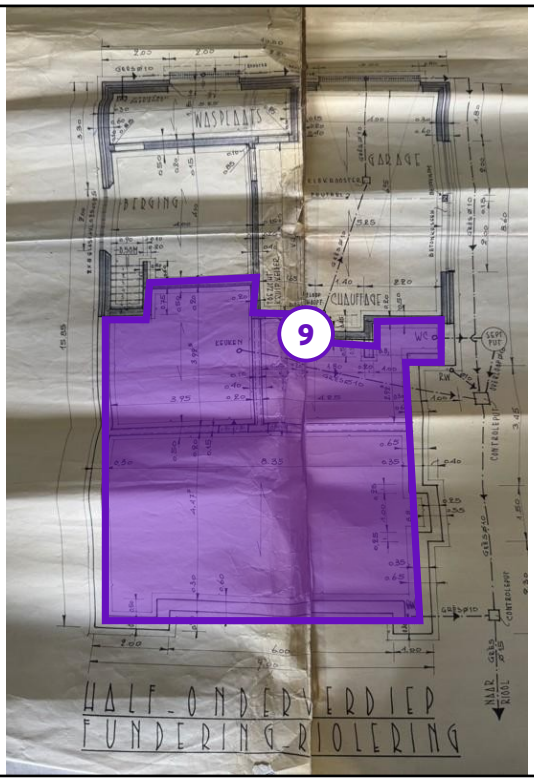
Plan 1.1: fundering

Beschrijving	Type	Actie
4. Bakeliet schakelaars/stopcontacten	Asbestmateriaal	Verwijderen
6. Bakeliet schakelkast	Asbestmateriaal	Zorgvuldig beheren
10. Cementen smeerlaag binnen	Geen asbest	-
10.1 Code: MM2	Mengmonster	-

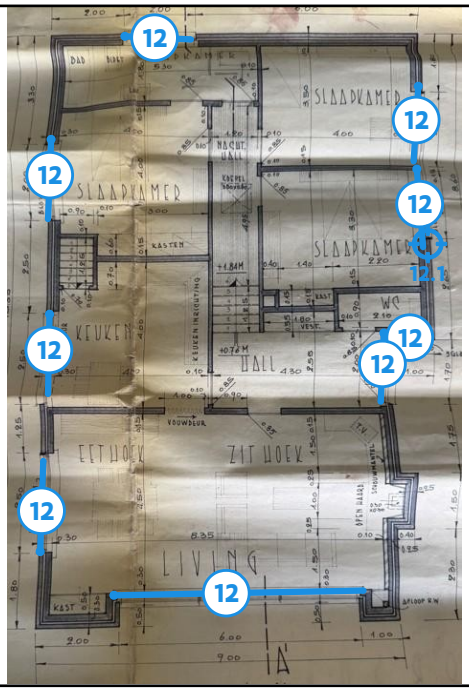
Plan 1.3: gelijkvloers

Beschrijving	Type	Actie
5. Mastiek profiel glas	Asbestmateriaal	Zorgvuldig beheren
5.1 Code: MM6	Puntmonster	-
8. Oude radiatoren	Advies	-

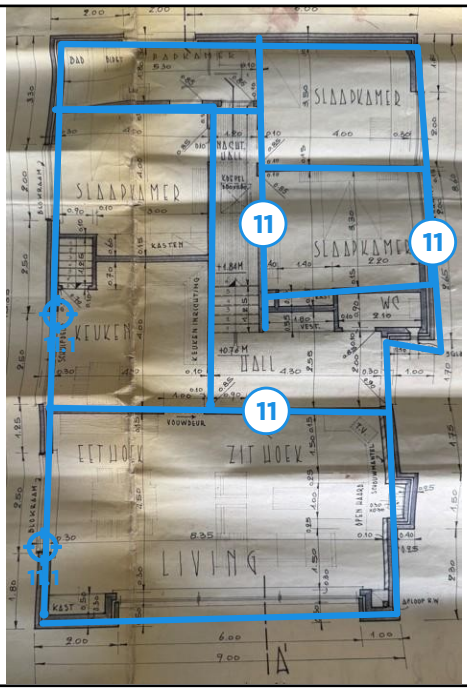
Plan 1.5: gelijkvloers kopie kopie

Beschrijving	Type	Actie
11. Pleisterwerk wanden	Geen asbest	-
11.1 Code: MM1	Mengmonster	-

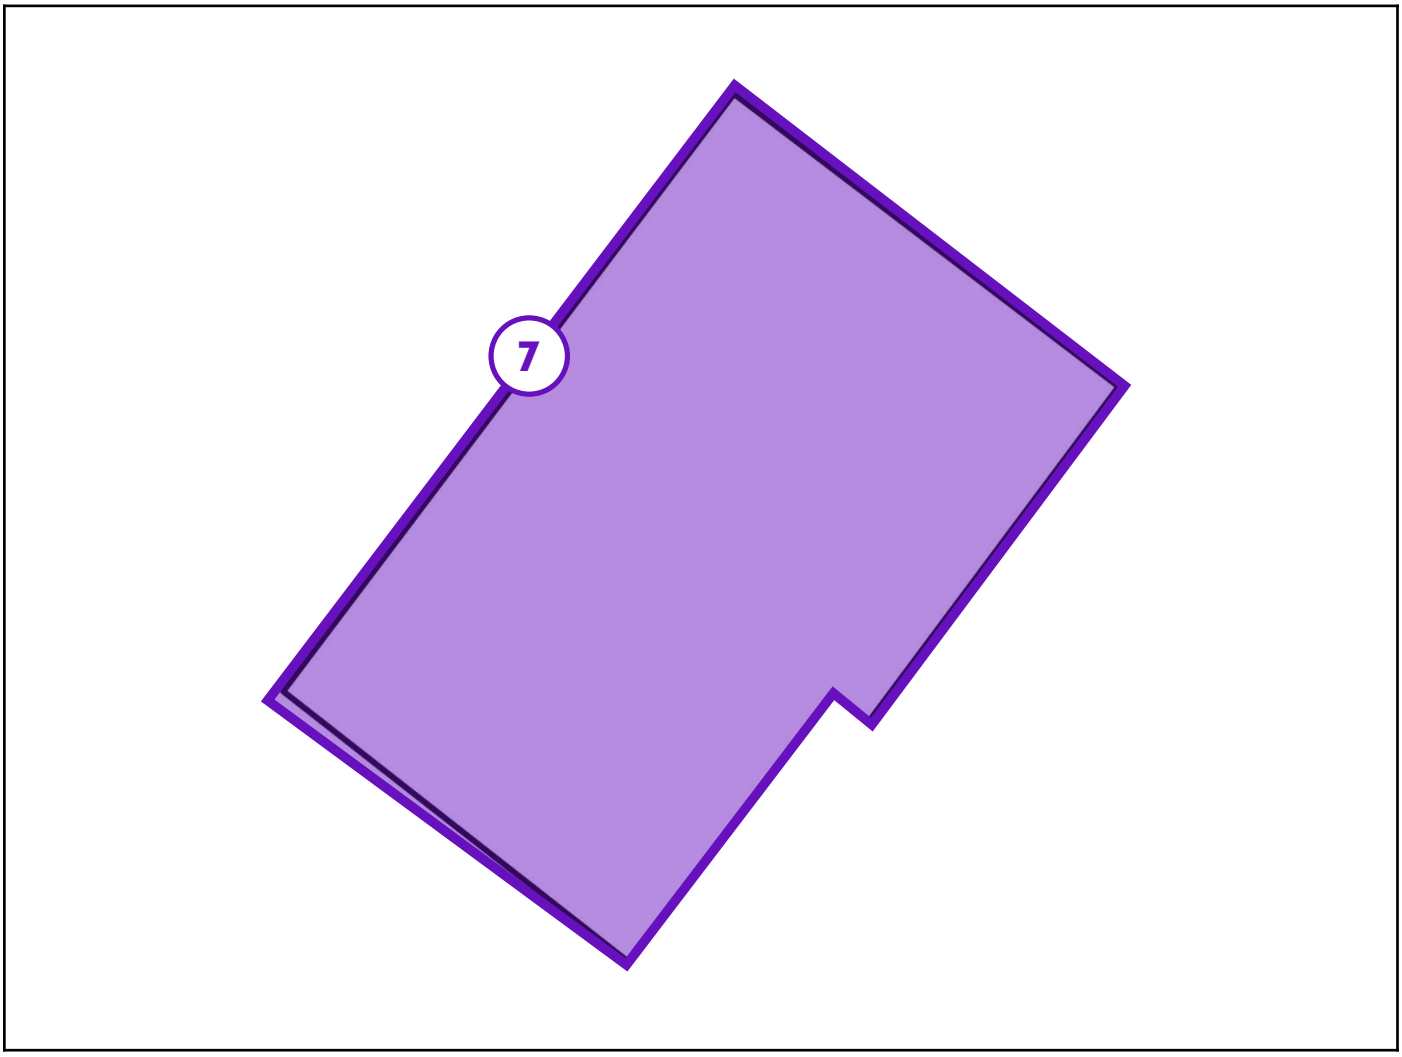
Plan 1.7: Hoofdgebouw plan

Beschrijving	Type	Actie
7. Dak (beperking)	Beperking	-

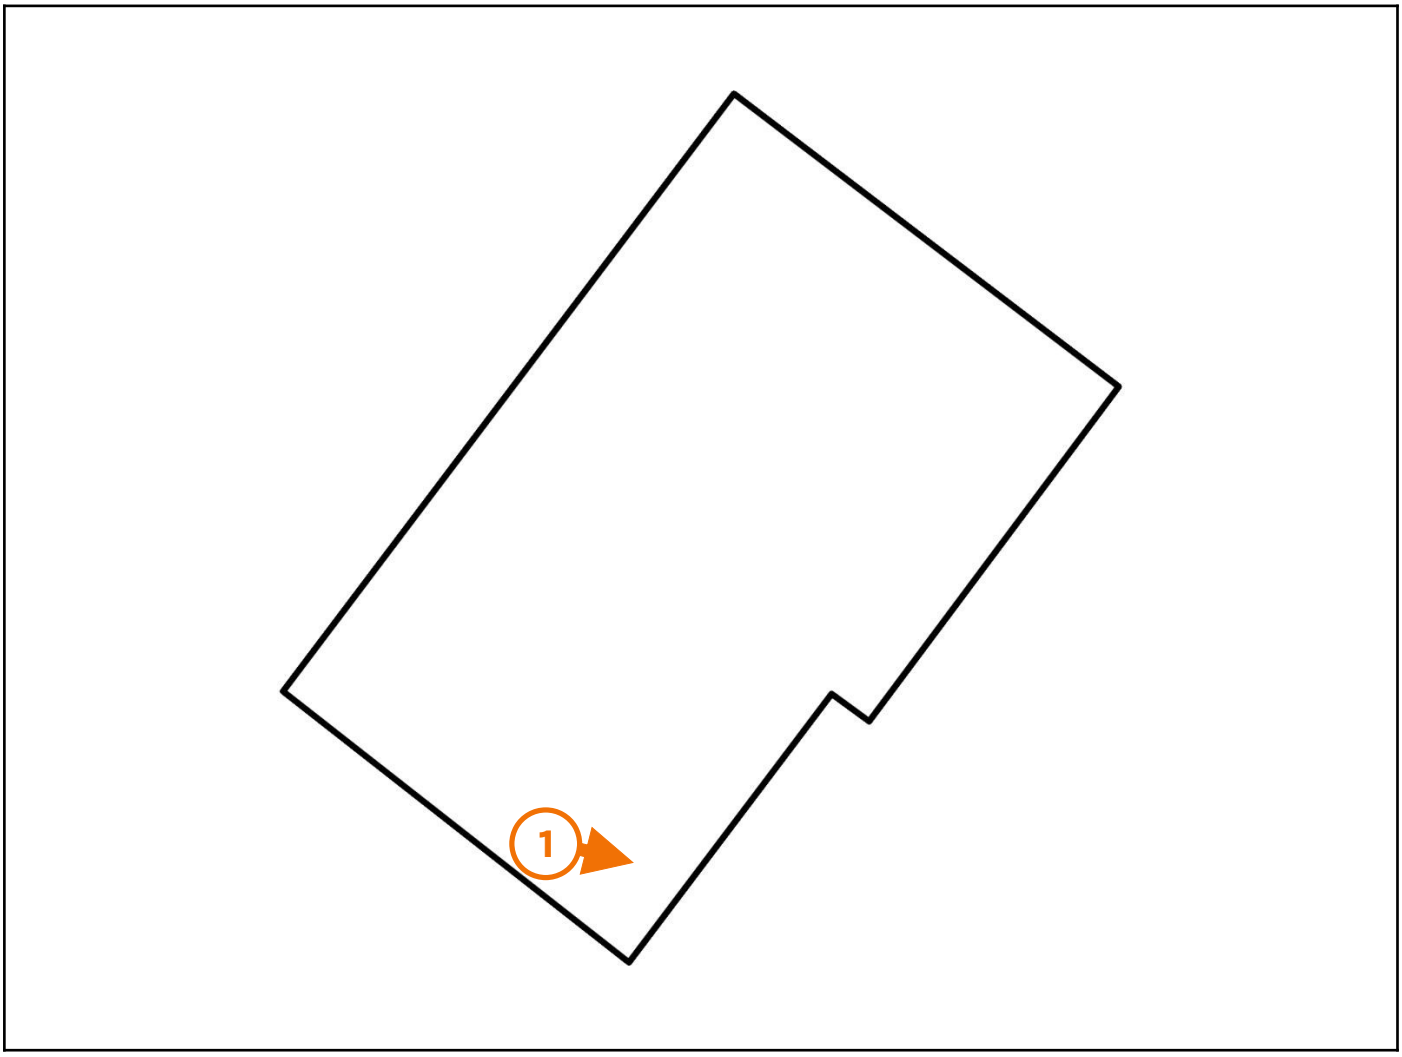
Plan 1.8: Hoofdgebouw plan

Beschrijving	Type	Actie
1. rookgaskanaal uit asbestcement	Asbestmateriaal	Verwijderen

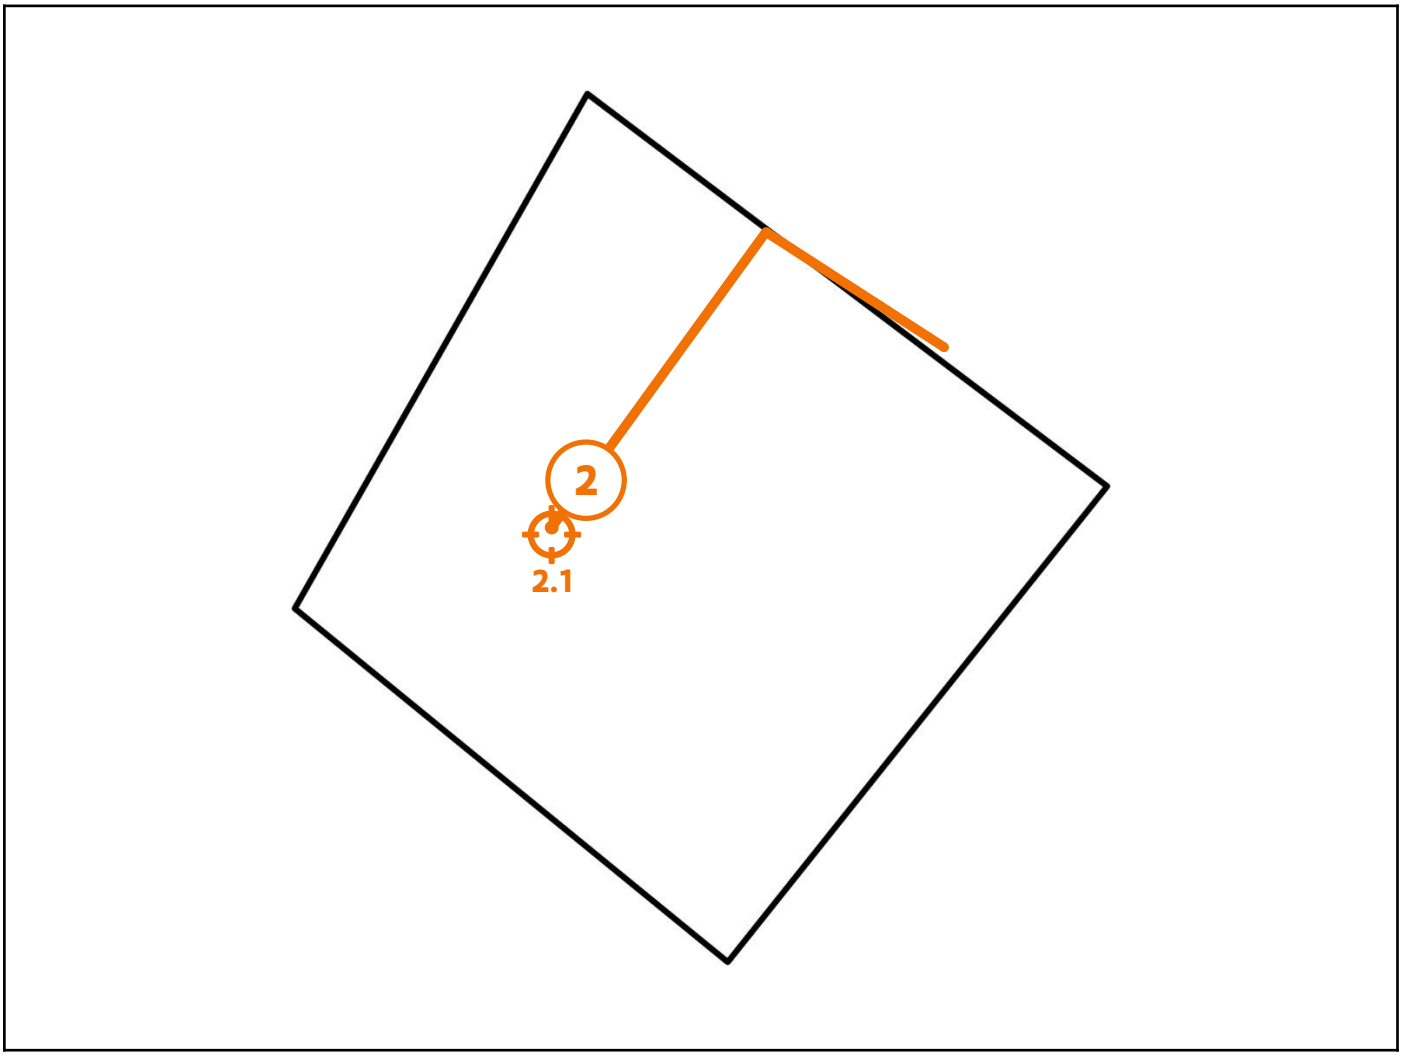
Plan 2.1: Bijgebouw plan

Beschrijving	Type	Actie
2. Wanden bestaande uit golfplaten	Asbestmateriaal	Verwijderen
2.1 Code: MM3	Puntmonster	-

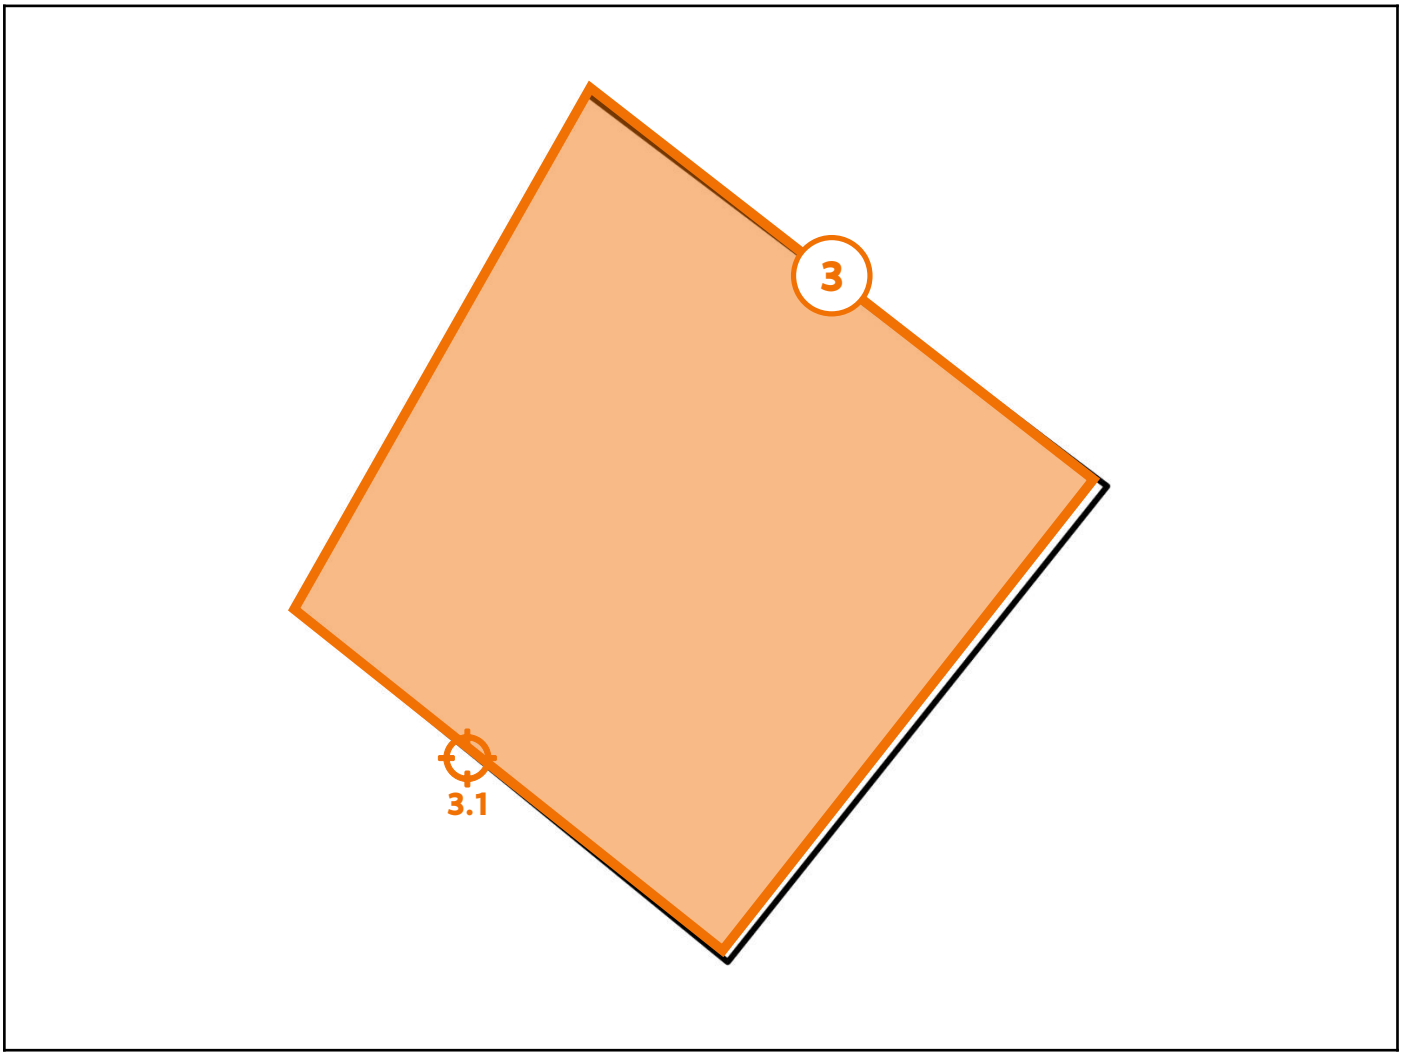
Plan 2.2: Bijgebouw plan kopie

Beschrijving	Type	Actie
3. Dak bestaande uit golfplaten	Asbestmateriaal	Verwijderen
3.1 Code: MM4	Puntmonster	-

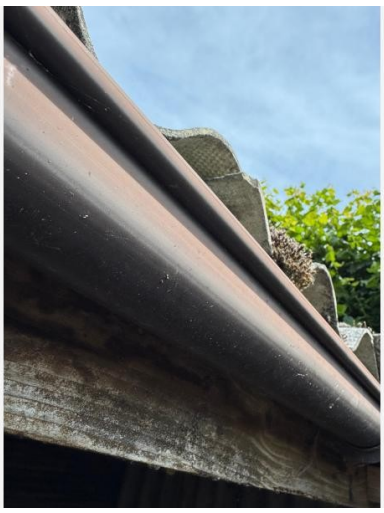
Fiche 3: Dak bestaande uit golfplaten

Asbestmateriaal

Eindbeoordeling materiaalrisico	Verhoogd materiaalrisico en/of verhoogde kans op vezelvrijgave

Gebondenheid	Categorie 1: hechtgebonden in oorsprong
Asbestsoort (vezeltype)	Alleen chrysotiel aanwezig
Asbestconcentratie	Laag (< 50%)
Afschermingsgraad van het gehele materiaal	Geheel of deels vrij aan de binnenlucht, maar geen contact met binnenluchtstromen
Toestand van het materiaal	Matig beschadigd, matig verweerd

#	Type	Referentie	Resultaat
3.1	Puntmonster	MM4	Chrysotiel

Beschrijving	Dak bestaande uit golfplaten
Omgeving	Buiten
Primaire drager	Schuin dak
Asbestmateriaal	Dak- en gevelbekleding - Golfplaat
Bindmiddel van asbestmateriaal	Cement
Gebondenheid op basis van bindmiddel	Hecht
Hoeveelheid (oppervlakte - aantal)	• 6,00 m^2 - 1 stuk
Totale oppervlakte	6,00 m^2
Eenvoudig bereikbaar	Ja
Bevestigingswijze	• Geklemd • Geschroefd
Identificatiemethode	Een monstername door de asbestdeskundige met laboanalyse door een asbestlabo.
Destructieve handeling voor identificatie	Nee
Opmerking	De hoeveelheid is een zo nauwkeurig mogelijke opmeting. Hieraan kunnen evenwel geen rechten worden ontleend.

Verwijderen

- Verwijder dit asbestmateriaal zo snel mogelijk. Volg de toestand goed op.
- Hemelwater dat afspoelt van asbestcement daken of gevels kan asbestdeeltjes bevatten. Gebruik het enkel voor gesloten circuits (bv. spoelen toiletten). Reinig na het vervangen van het dak of de gevel de dakgoten en regenwaterput of -ton om asbesthoudend sediment of slib te verwijderen

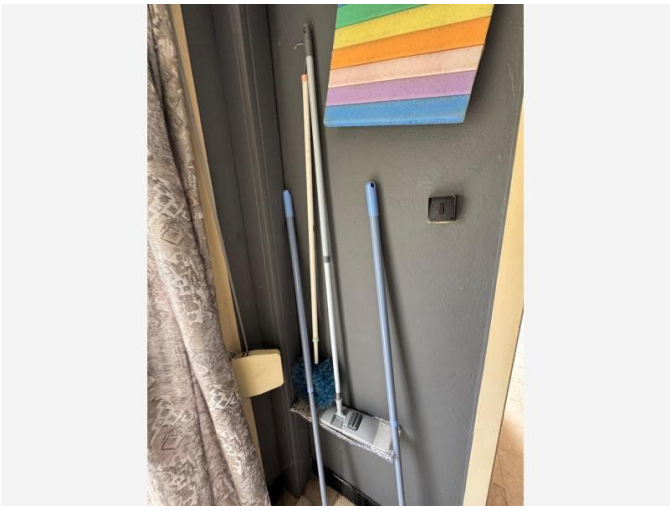
Fiche 4: Bakeliet schakelaars/stopcontacten

Asbestmateriaal

Eindbeoordeling materiaalrisico	Verhoogd materiaalrisico en/of verhoogde kans op vezelvrijgave

Gebondenheid	Categorie 1: hechtgebonden in oorsprong
Asbestsoort (vezeltype)	Crocidoliet aanwezig
Asbestconcentratie	Laag (< 50%)
Afschermingsgraad van het gehele materiaal	Geheel of deels vrij aan de binnenlucht, maar geen contact met binnenluchtstromen
Toestand van het materiaal	Licht beschadigd, licht verweerd. Intacte calciumsilicaatplaat of materiaal met categorie 3-gebondenheid

Beschrijving	Bakeliet schakelaars/stopcontacten
Omgeving	Binnen
Primaire drager	Communicatie en elektrische infrastructuur en uitrusting
Asbestmateriaal	Plaat, paneel, tablet - Type Bakeliet
Bindmiddel van asbestmateriaal	Kunststof of -hars
Gebondenheid op basis van bindmiddel	Hecht
Hoeveelheid (oppervlakte - dikte - aantal)	• 0,10 m^2 - 1,00 cm - 1 stuk
Totaal volume	0,001 m^3
Eenvoudig bereikbaar	Ja
Bevestigingswijze	• Geschroefd
Identificatiemethode	De asbestdeskundige beoordeelt het materiaal als asbestverdacht en dus asbesthoudend, en dit zonder monstername. Motivatie: De monstername brengt andere schade aan dan schade die inherent is aan de monstername.
Destructieve handeling voor identificatie	Nee
Opmerking	De hoeveelheid is een zo nauwkeurig mogelijke opmeting. Hieraan kunnen evenwel geen rechten worden ontleend. Monstername niet uitgevoerd wegens risico op beschadiging van een elektrisch component en mogelijke blootstelling aan spanning of storingen in de elektrische installatie.

Verwijderen

- Zorg voor een veilig beheer. Vermijd het beschadigen van het asbestmateriaal. Controleer de toestand jaarlijks op wijzigingen.
- Voer bijkomende staalname(s) uit.

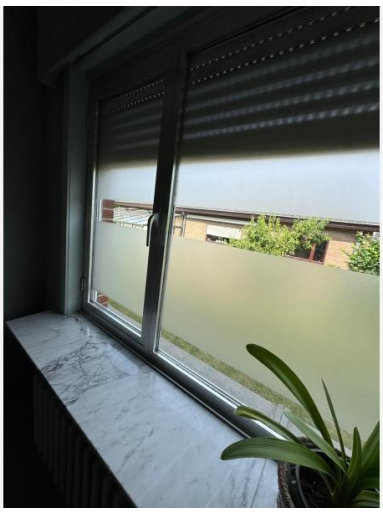
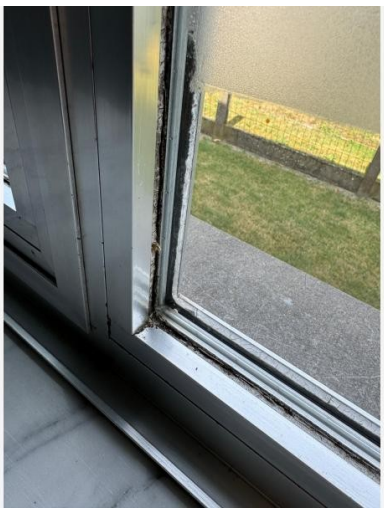
Fiche 5: Mastiek profiel glas

Asbestmateriaal

Zorgvuldig beheren

- Zorg voor een veilig beheer. Vermijd het beschadigen van het asbestmateriaal. Controleer de toestand jaarlijks op wijzigingen.

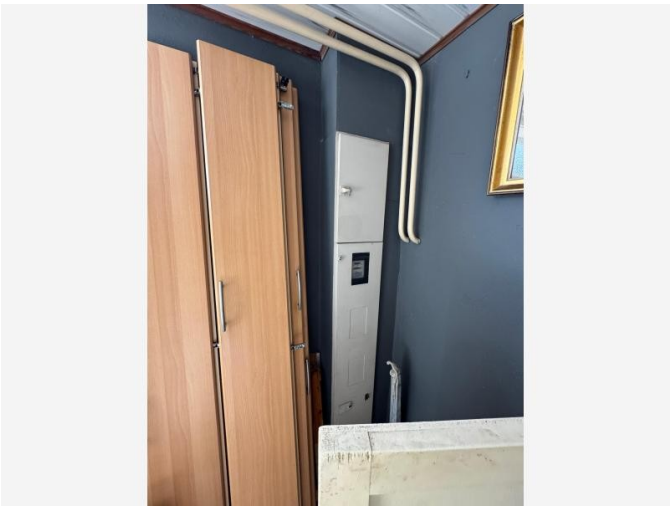
Fiche 6: Bakeliet schakelkast

Asbestmateriaal

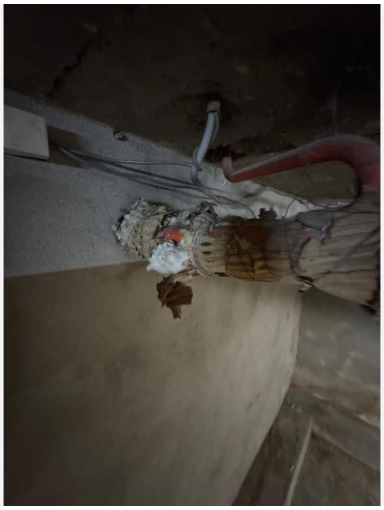
Overzichtsfoto

Geen asbest

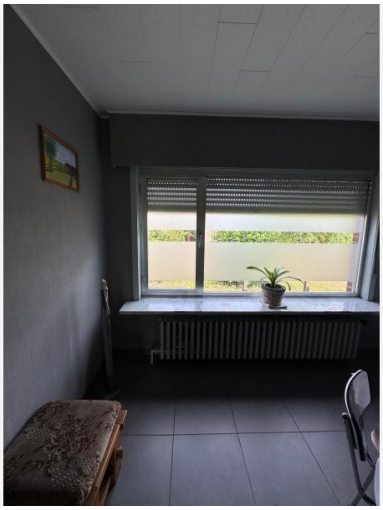
Fiche 11: Pleisterwerk wanden

Geen asbest

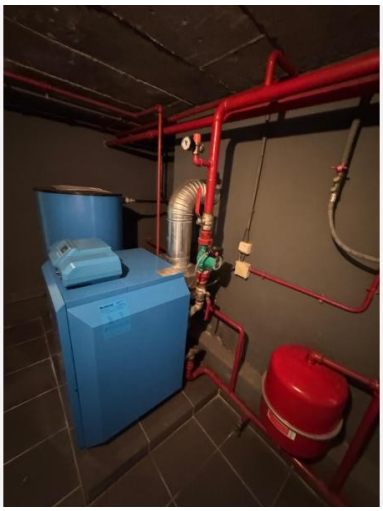
Beschrijving	Notitie	Terug te vinden op plannen
Fiche 13: CV-ketel (niet verdacht)	De CV-ketel (dichtingen, isolerend materiaal) is niet asbestverdacht.	-
Fiche 14: Leidingisolatie (niet verdacht)	De leidingisolatie is niet-asbestverdacht.	-
