Asbestinventarisattest

Frans De Coninckstraat 9, 9050 Gent

Attestnummer : **20260519-000359.000**
Uitgegeven op : **19.05.2026**
Geldig tot : **19.05.2036**

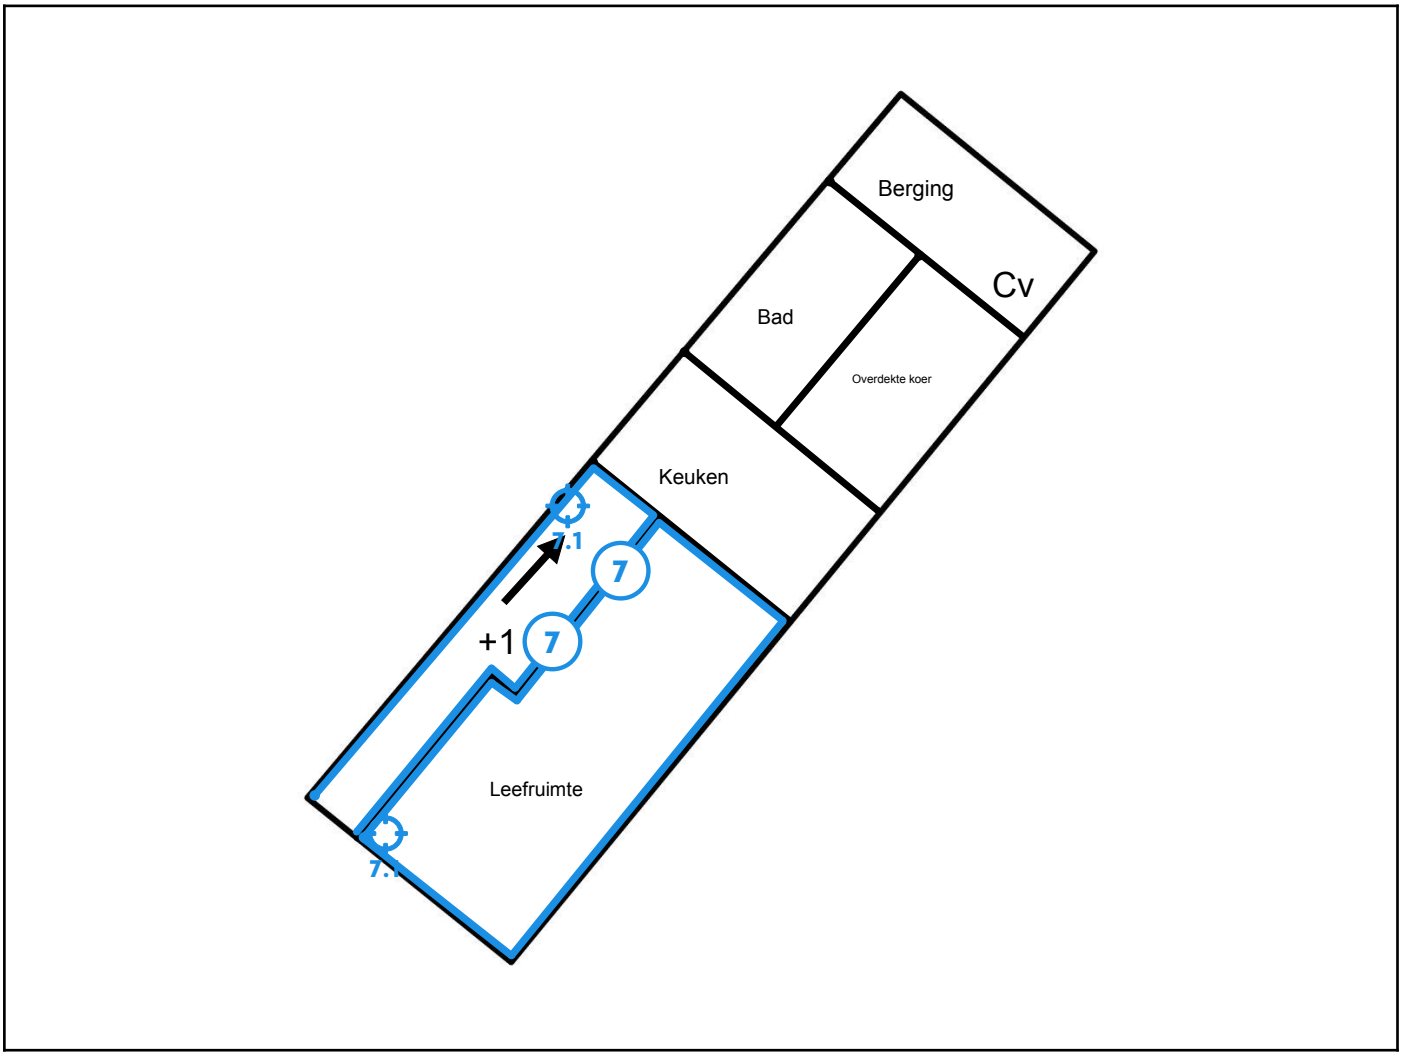
Plan 1.1: Gelijkvloers

Beschrijving	Type	Actie
7. Pleister muren	Geen asbest	-
7.1 Code: 1	Mengmonster	-

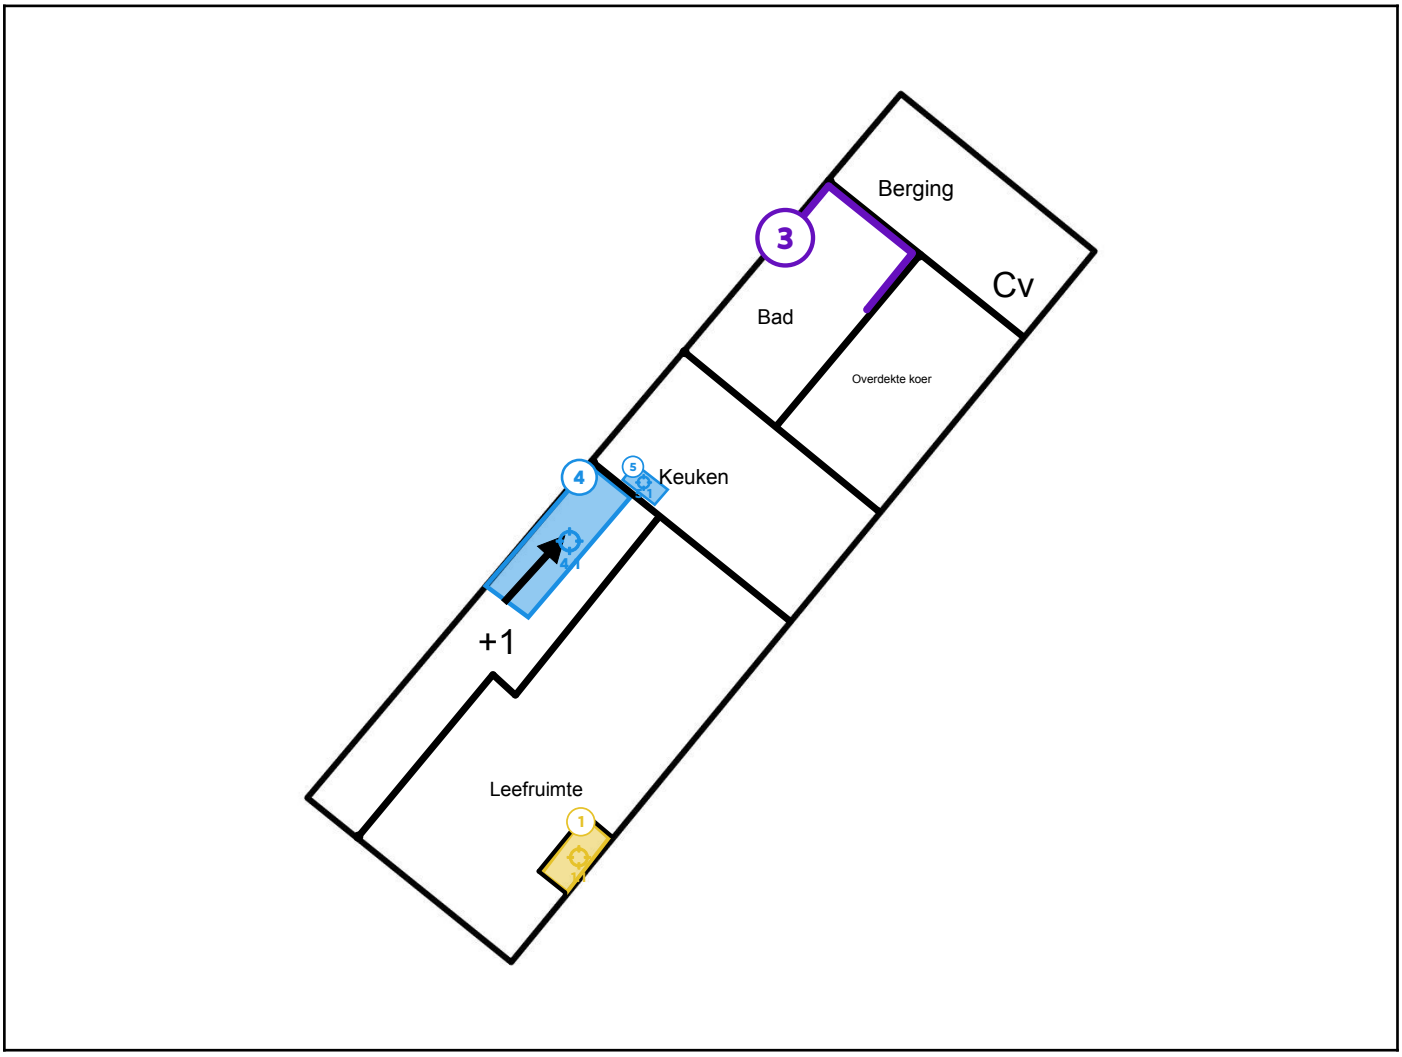
Plan 1.2: Gelijkvloers

Beschrijving	Type	Actie
1. Vuurvaste plaat open haard	Asbestmateriaal	Zorgvuldig beheren
1.1 Code: 4	Puntmonster	-
3. Vloertegels en wandtegels	Advies	-
4. Pleister plafonds	Geen asbest	-
4.1 Code: 2	Mengmonster	-
5. Antidreun onderkant gootsteen	Geen asbest	-
5.1 Code: 6	Puntmonster	-

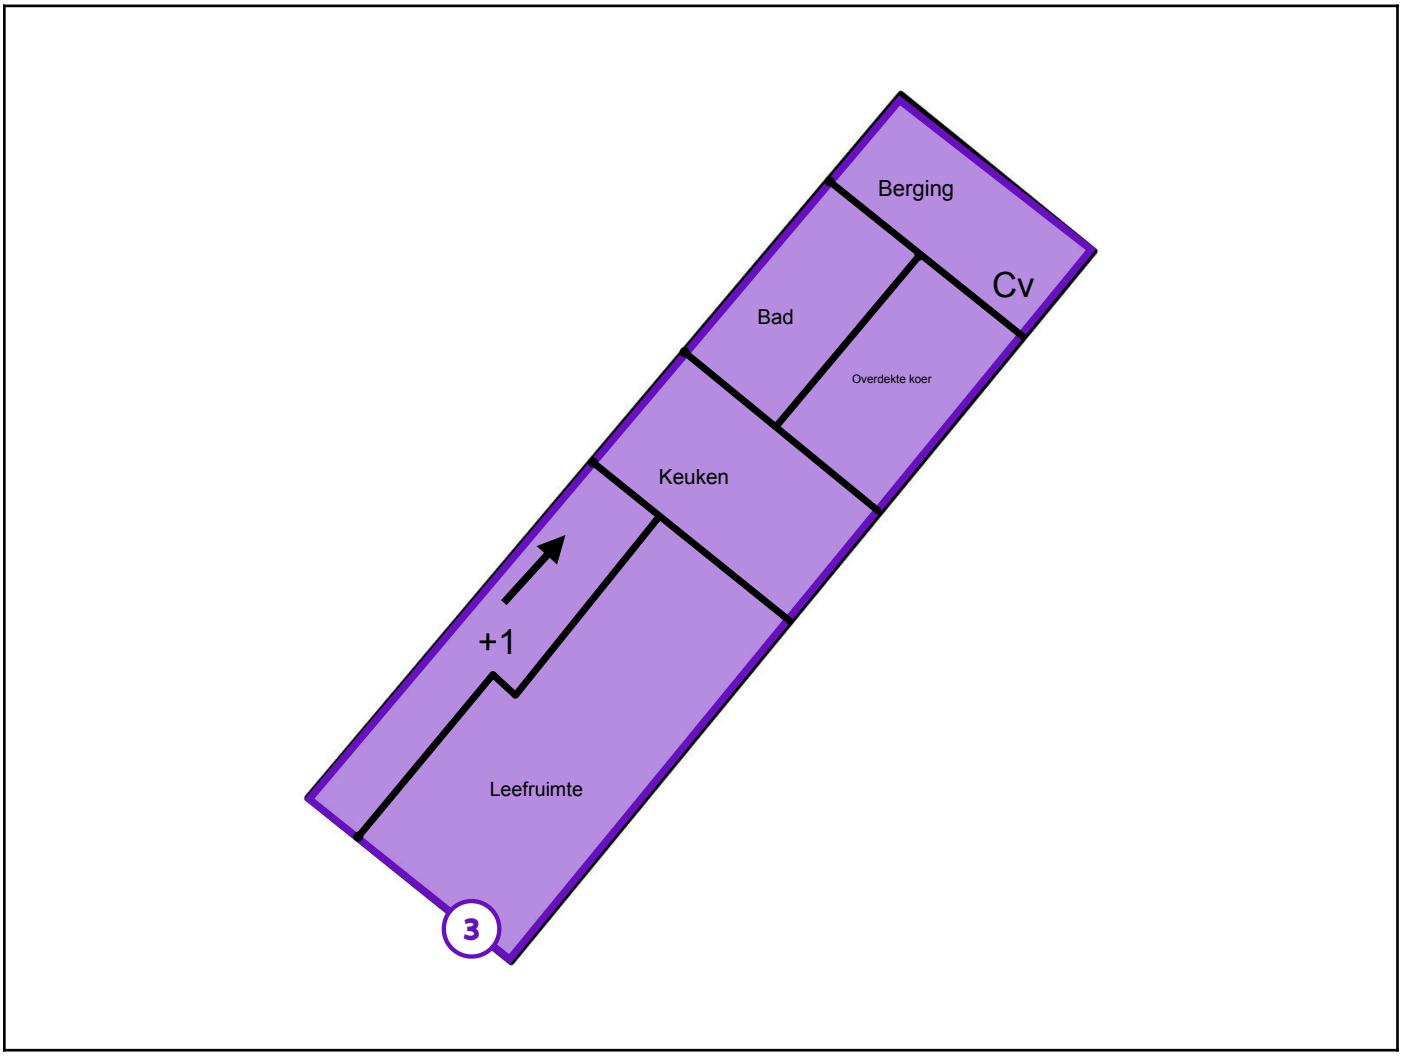
Plan 1.3: Gelijkvloers

Beschrijving	Type	Actie
3. Vloertegels en wandtegels	Advies	-

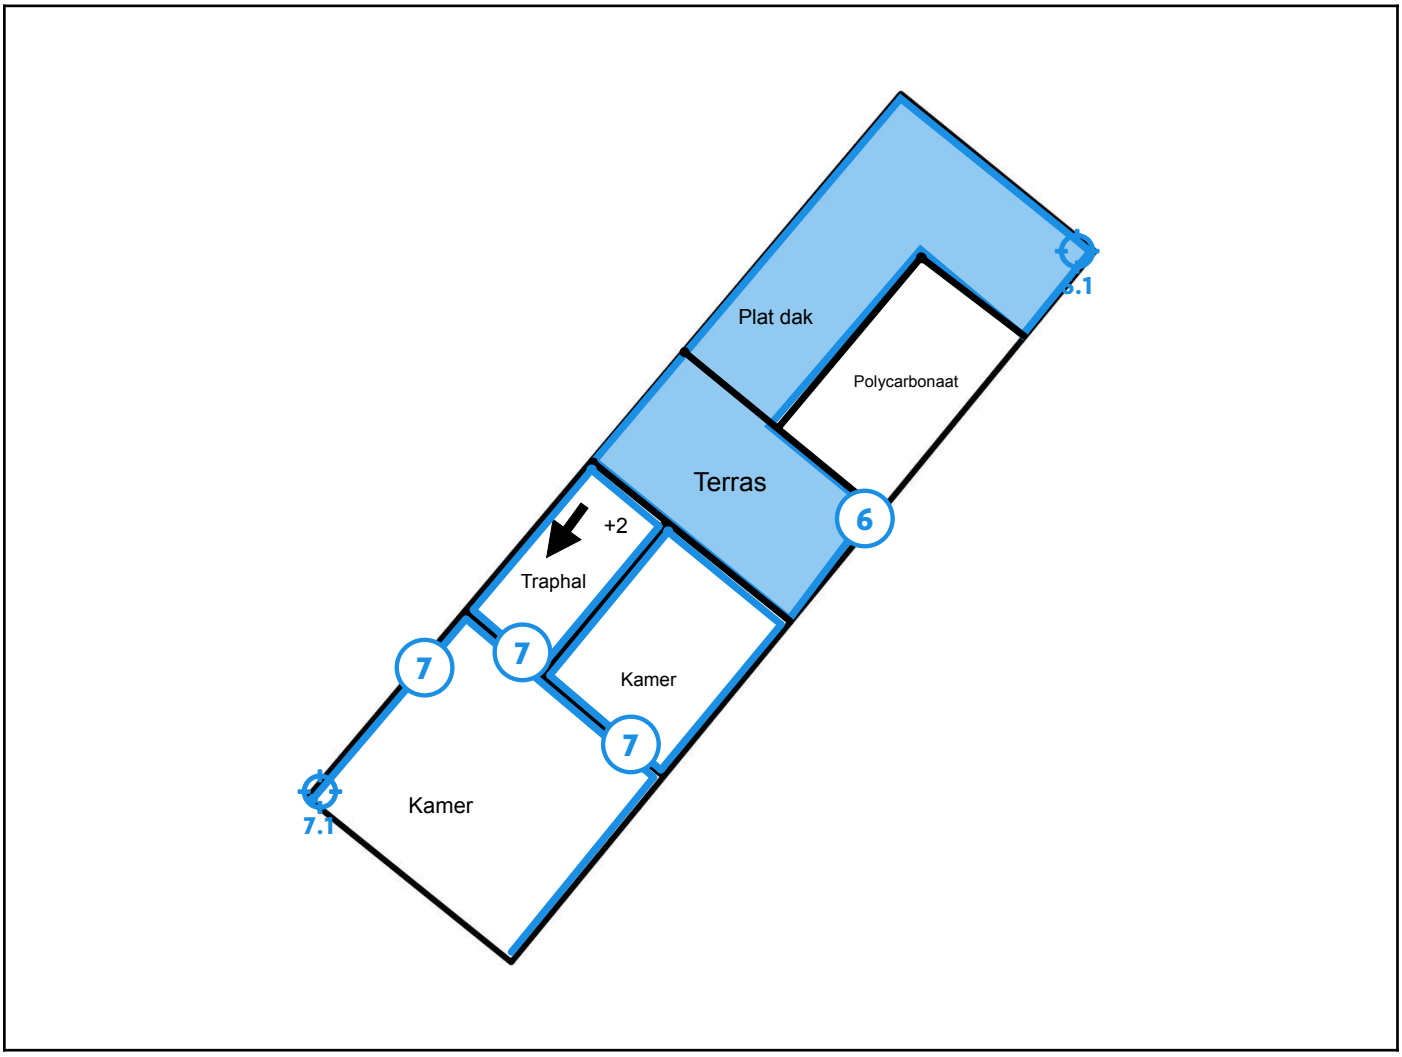
Plan 1.4: Verdieping +1

Beschrijving	Type	Actie
6. Plat dak roofing	Geen asbest	-
6.1 Code: 5	Puntmonster	-
7. Pleister muren	Geen asbest	-
7.1 Code: 1	Mengmonster	-

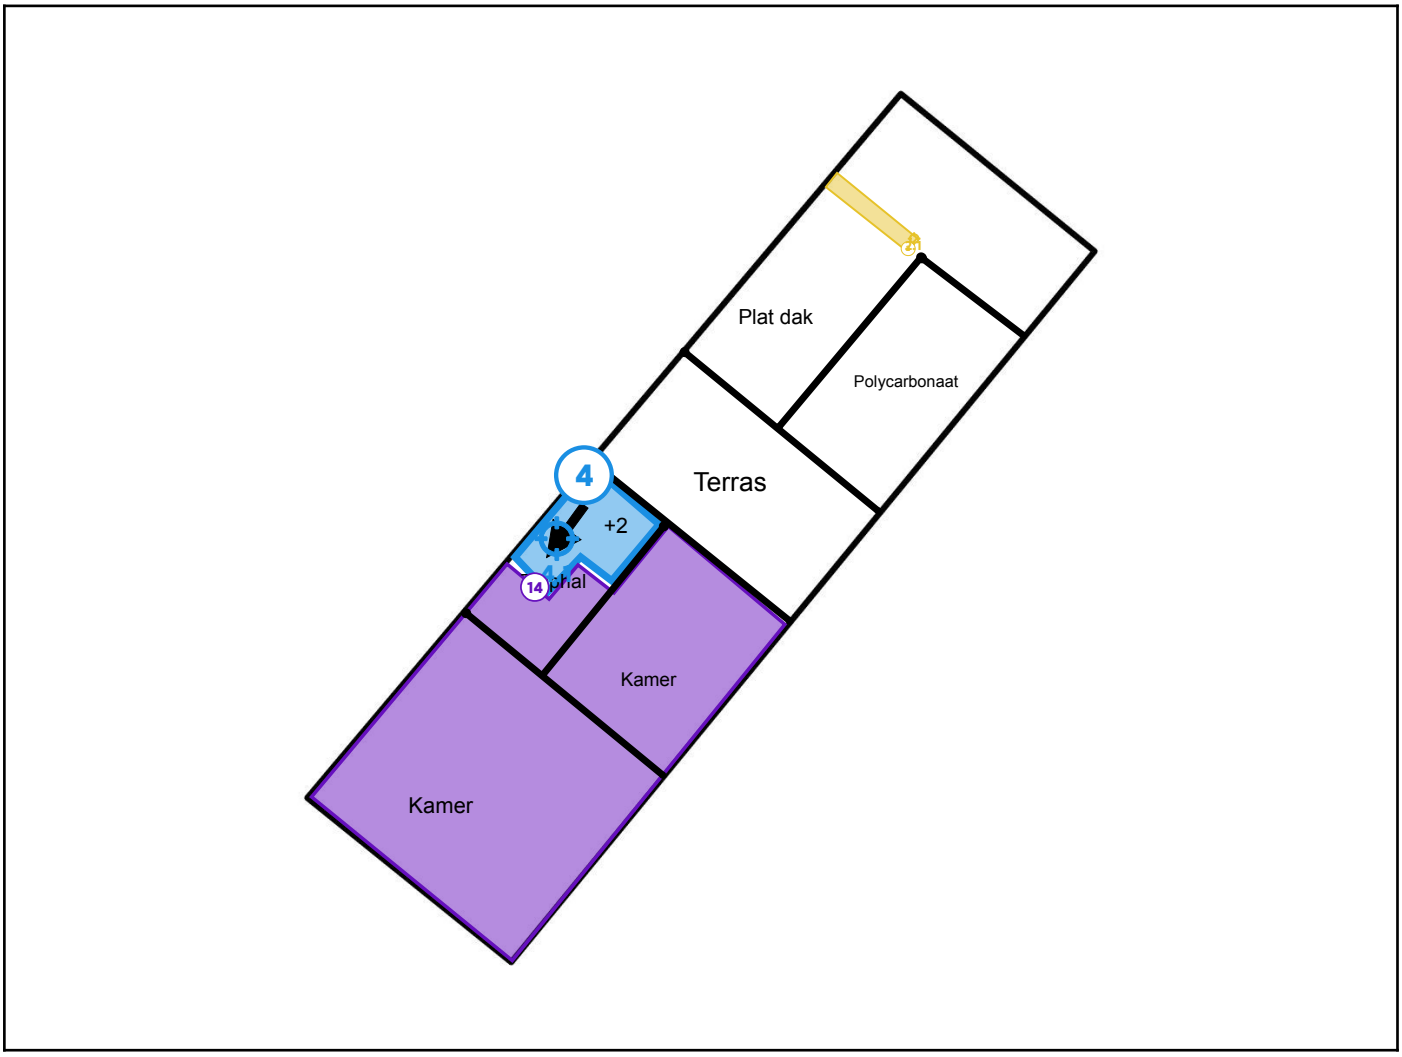
Plan 1.5: Verdieping +1

Beschrijving	Type	Actie
2. Muurkappen asbestcement	Asbestmateriaal	Zorgvuldig beheren
2.1 Code: 3	Puntmonster	-
4. Pleister plafonds	Geen asbest	-
4.1 Code: 2	Mengmonster	-
14. Geen pleister plafonds	Overige ruimte of materiaal	-

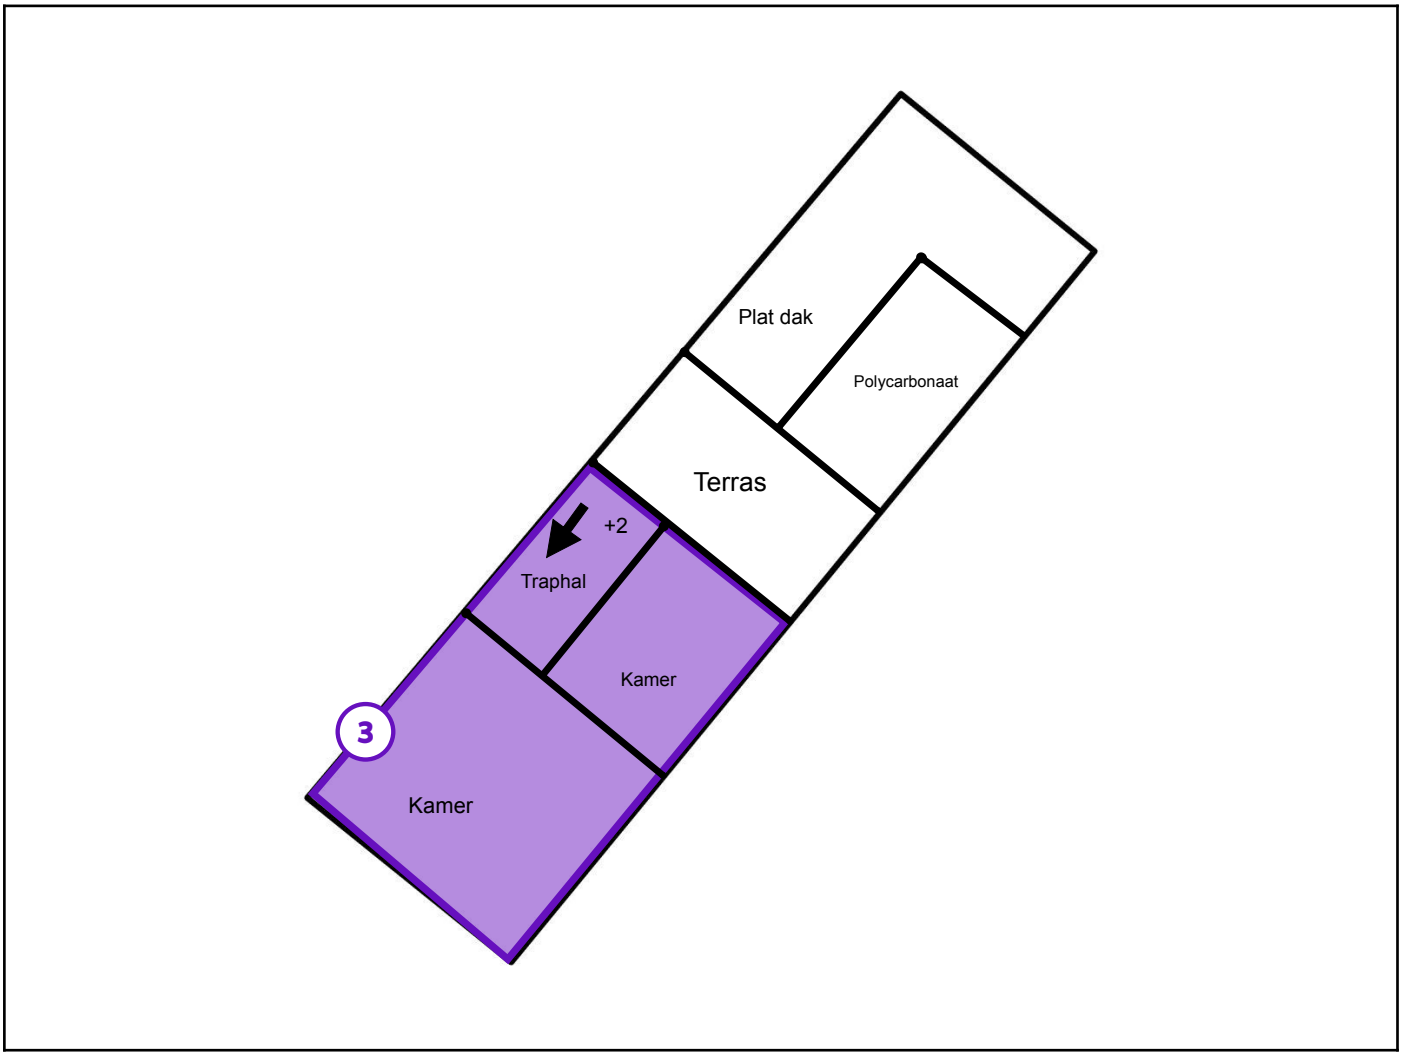
Plan 1.6: Verdieping +1

Beschrijving	Type	Actie
3. Vloertegels en wandtegels	Advies	-

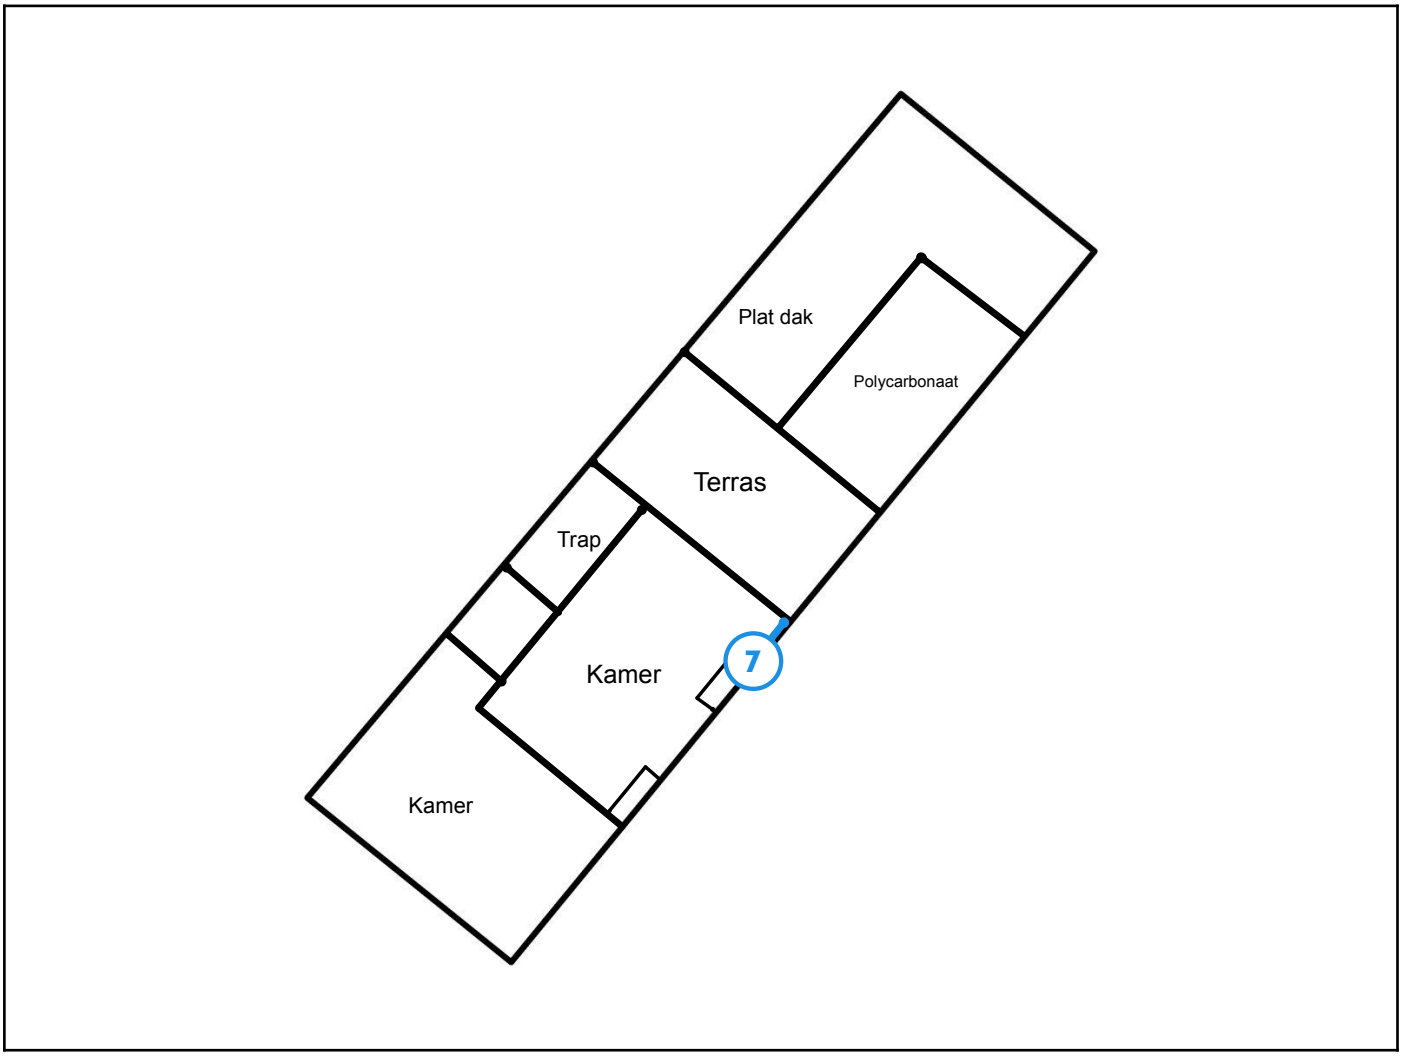
Plan 1.7: Verdieping +2

Beschrijving	Type	Actie
7. Pleister muren	Geen asbest	-

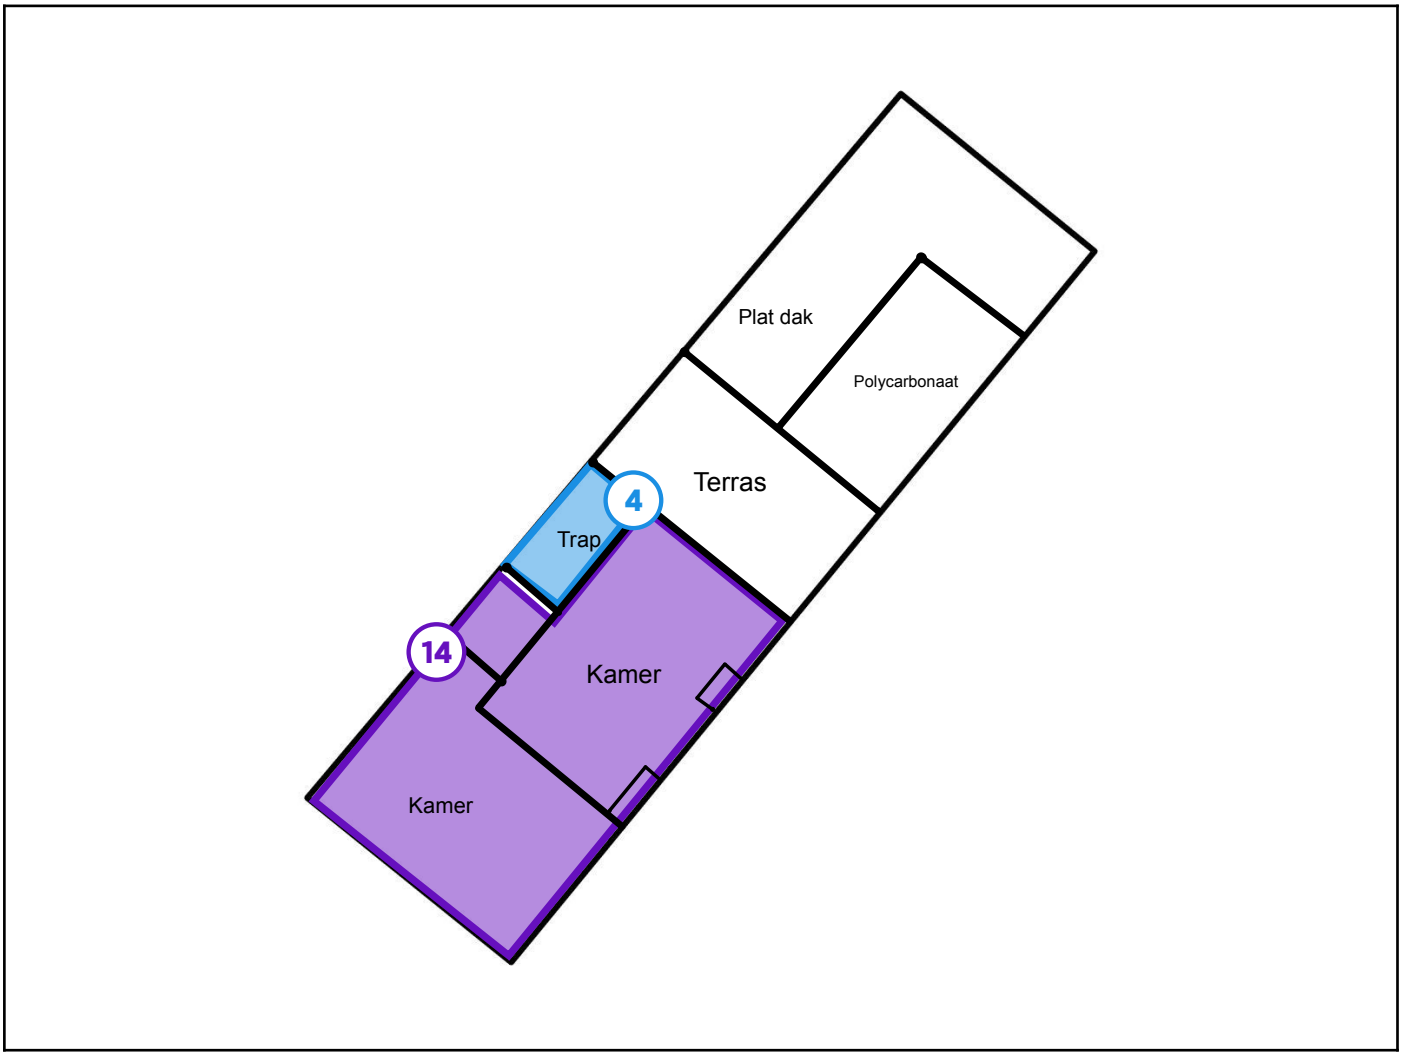
Plan 1.8: Verdieping +2

Beschrijving	Type	Actie
4. Pleister plafonds	Geen asbest	-
14. Geen pleister plafonds	Overige ruimte of materiaal	-

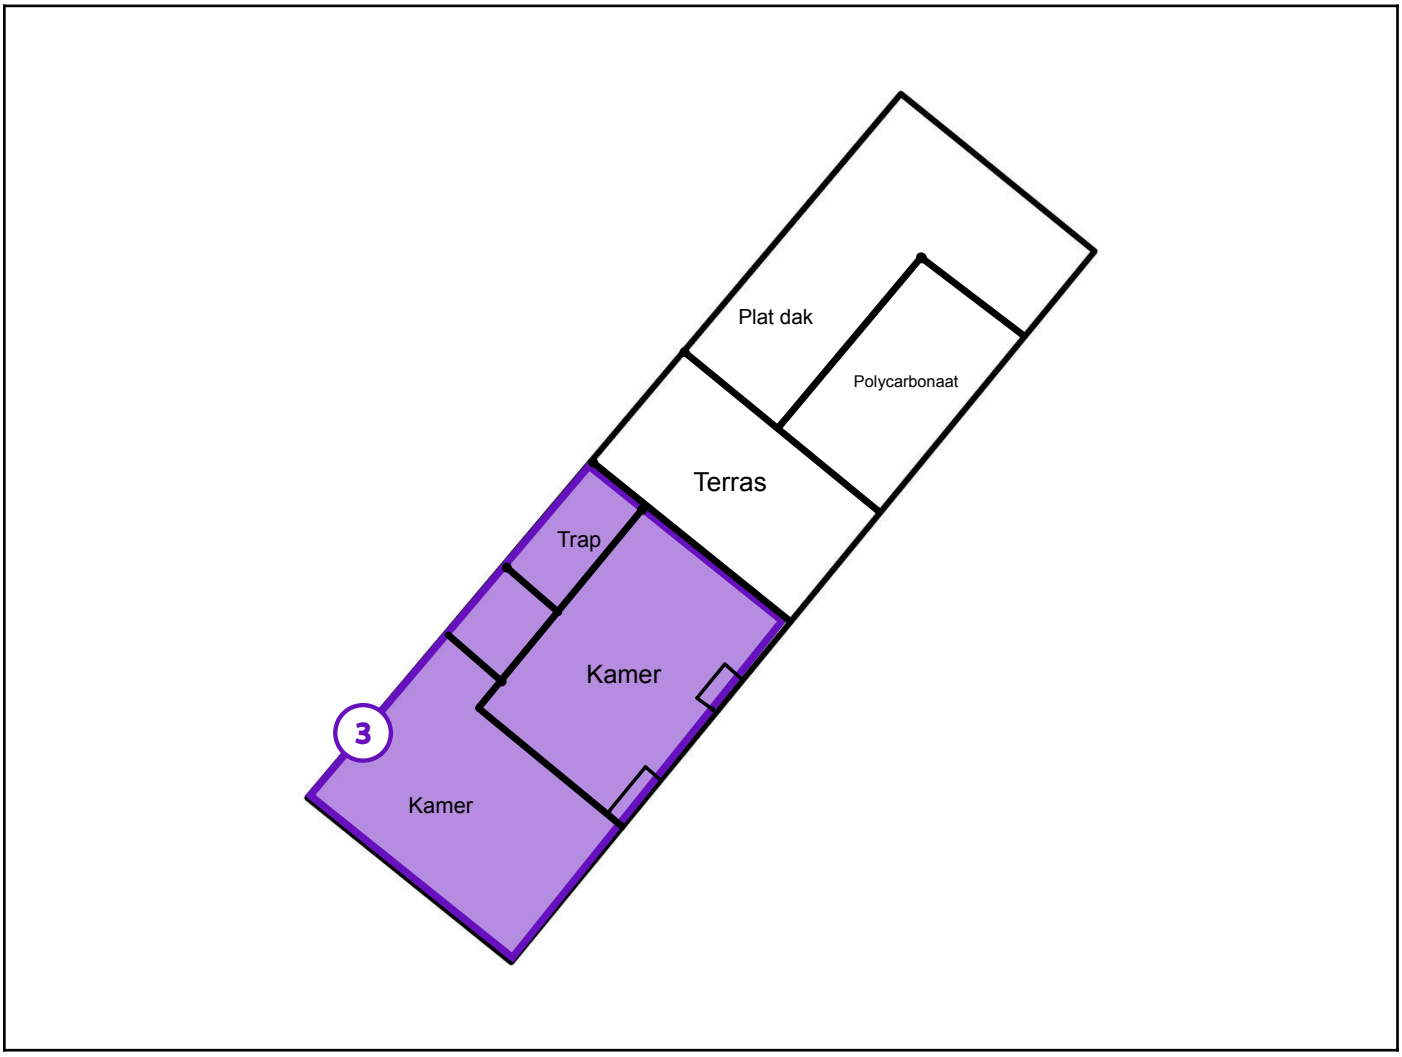
Plan 1.9: Verdieping +2

Beschrijving	Type	Actie
3. Vloertegels en wandtegels	Advies	-

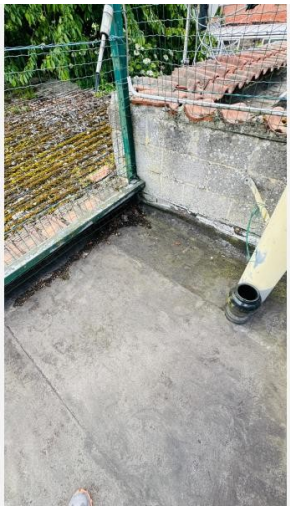
Fiche 6: Plat dak roofing

Geen asbest

Beschrijving	Plat dak roofing
Omgeving	Buiten
Primaire drager	Plat dak
Bindmiddel van materiaal	Bitumen (roofing, teer, asfalt)
Gebondenheid op basis van bindmiddel	Hecht
Hoeveelheid (oppervlakte - aantal)	• 22,00 m^2 - 1 stuk
Totale oppervlakte	22,00 m^2
Identificatiemethode	Een monstername door de asbestdeskundige met laboanalyse door een asbestlabo.
Destructieve handeling voor identificatie	Nee
Opmerking	Bij aflevering van het attest is de hoeveelheid zonder enige waarborg van oppervlakte en het verschil in min of meer tussen de werkelijke en de ingevoerde oppervlakte of gewicht ook al overtrof dit verschil 100%.

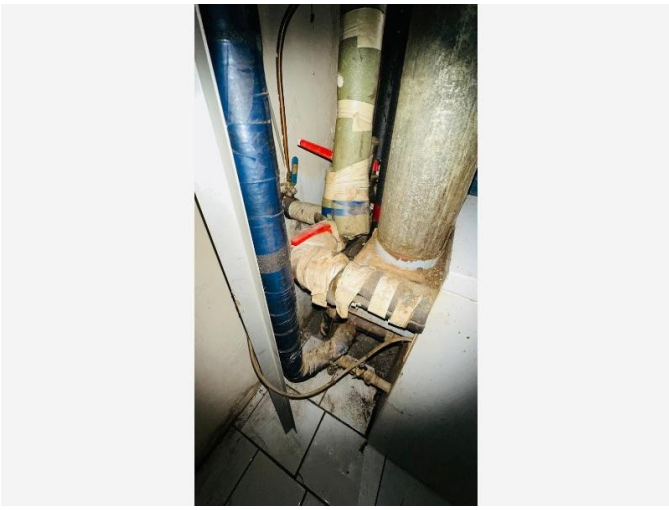
Beschrijving	Notitie	Terug te vinden op plannen
Fiche 8: Materialen Stookketel	Visueel geen asbestverdachte materialen vastgesteld . Bij stookketels kunnen wel nog asbestverdachte materialen of pakkingen aanwezig zijn maar zijn niet visueel vast te stellen . De CV-ketel bevindt zich achteraan in de berging .	-
Fiche 9: Inspectie leidingisolatie	Leidingisolatie bestaat uit kunststof .	-
Fiche 10: Inspectie onderdak	-	-
Fiche 11: Inspectie Dakbedekking	Hellend dak bestaat uit kleipannen. Overdekte koer bestaat uit polycarbonaatplaten .	-
Fiche 12: Afdichtingsmateriaal schrijnwerk	Pvc ramen met rubbers en soepele siliconen .	-
Fiche 13: Materialen rookgaskanalen	Visueel werden geen asbestverdachte rookgaskanalen vastgesteld aan de stookketel .	-
