Asbestinventarisattest

Leenstraat 28, 8870 Izegem

Attestnummer : **20251130-000144.000**
Uitgegeven op : **30.11.2025**
Geldig tot : **30.11.2035**

Niet-asbestveilig

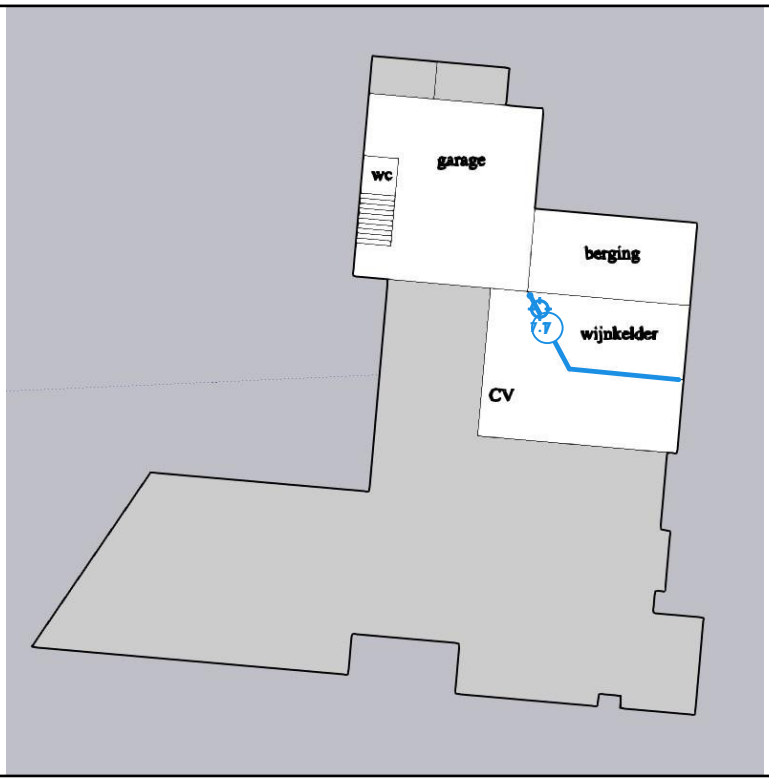
Plan 1.1: plan kelder

Beschrijving	Type	Actie
7. plaat wijnkelder	Geen asbest	-
7.1 Code: 2553477-04	Puntmonster	-

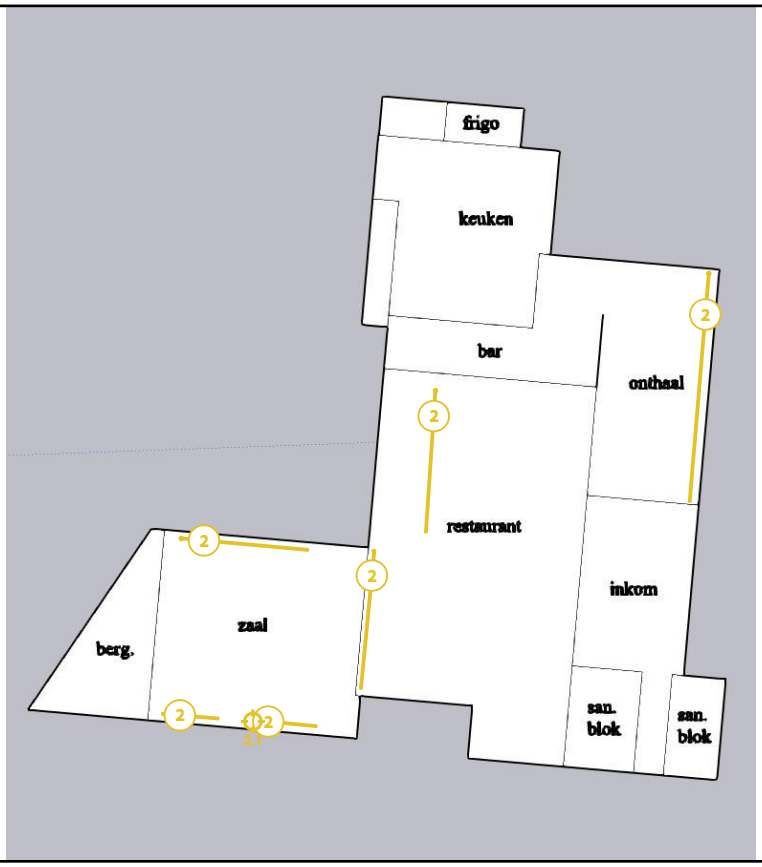
Plan 1.2: plan glvl

Beschrijving	Type	Actie
2. plaat convectorput	Asbestmateriaal	Zorgvuldig beheren
2.1 Code: 2553477-02	Puntmonster	-

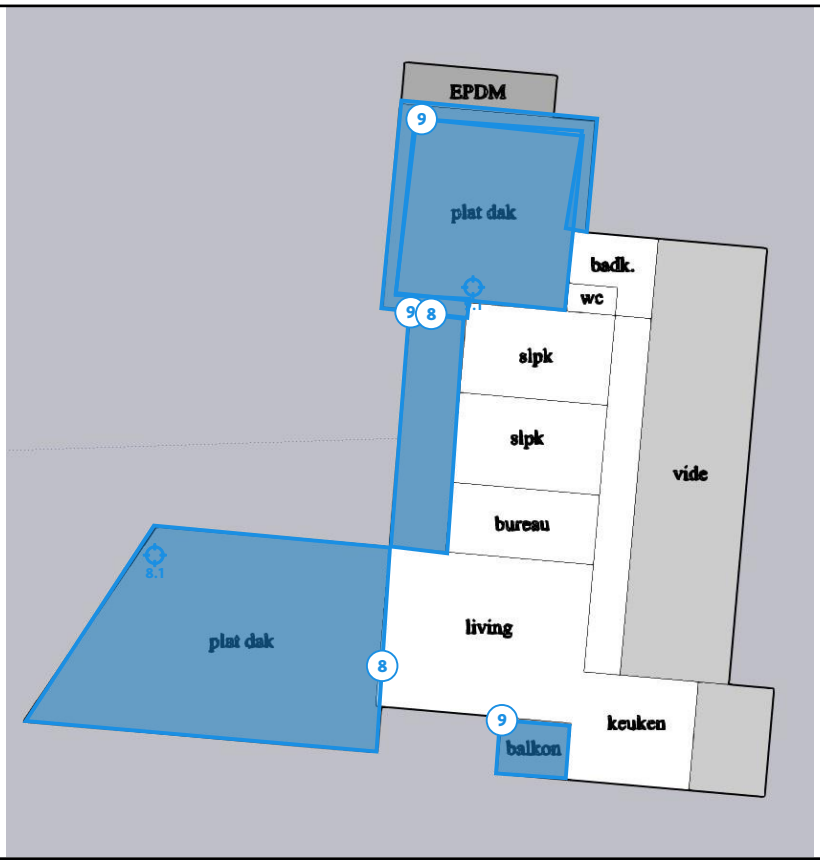
Plan 1.3: plan +1

Beschrijving	Type	Actie
8. roofing uitbouw	Geen asbest	-
8.1 Code: 2553477-08	Puntmonster	-
9. roofing oud	Geen asbest	-
9.1 Code: 2553477-07	Puntmonster	-

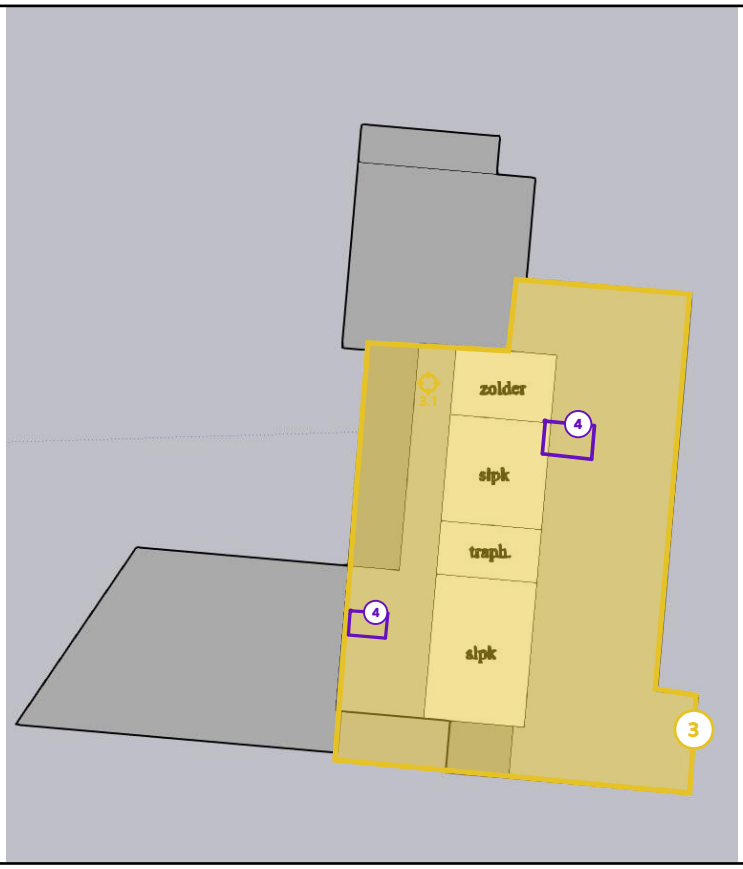
Plan 1.4: plan +2

Beschrijving	Type	Actie
3. onderdak	Asbestmateriaal	Zorgvuldig beheren
3.1 Code: 2553477-03	Puntmonster	-
4. schoorsteen 2x	Beperking	-

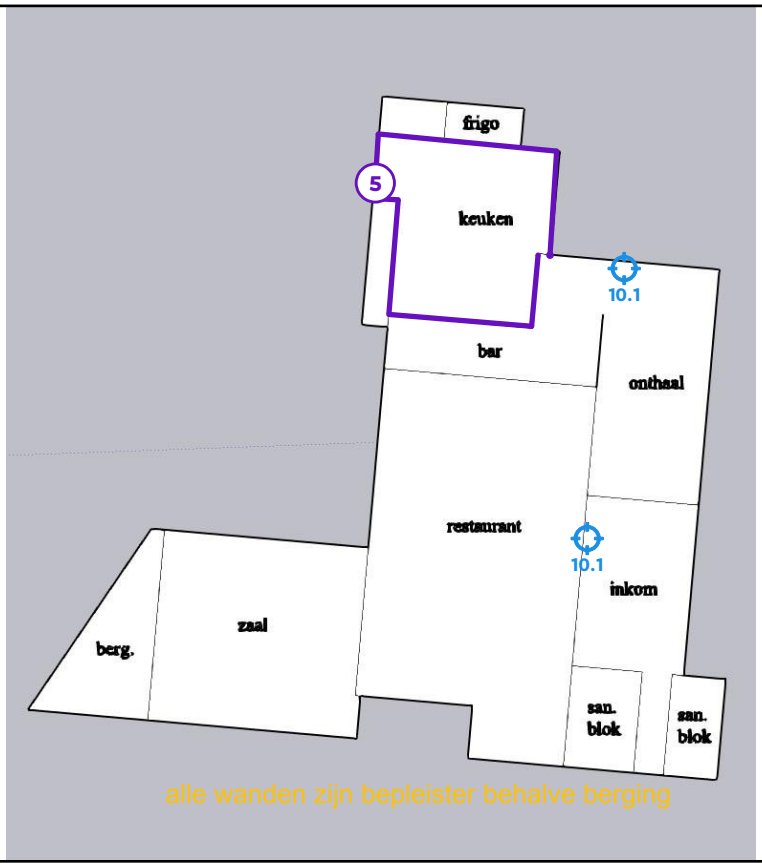
Plan 1.5: plan glvl pleister

Beschrijving	Type	Actie
5. wantegeltjes keuken	Advies	-
10. MS pleister wanden	Geen asbest	-
10.1 Code: 2553477-05	Mengmonster	-

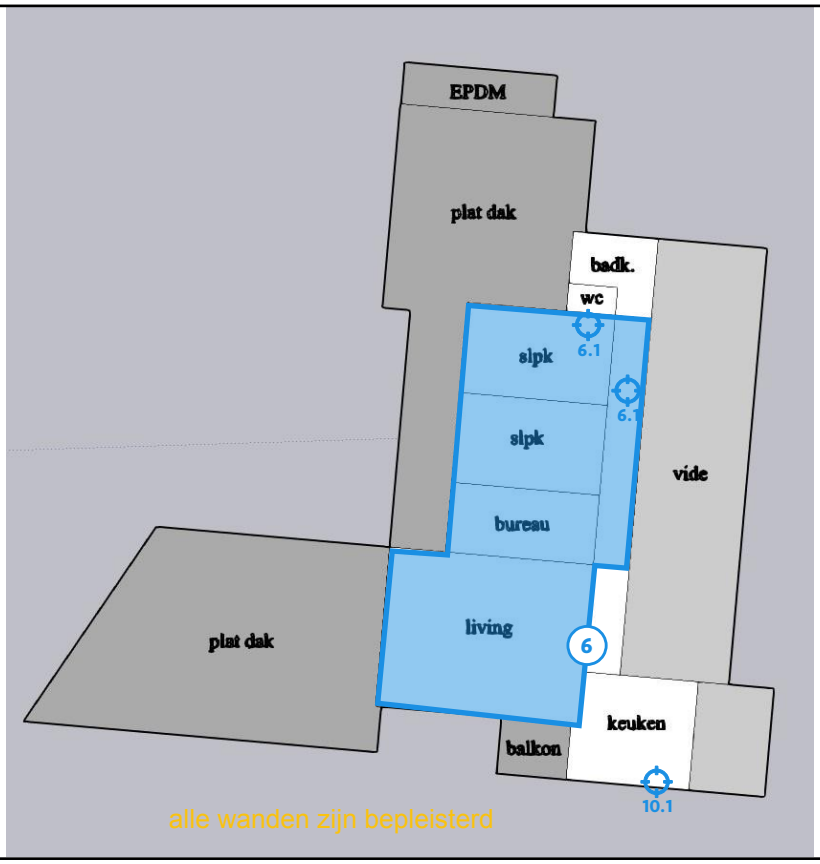
Plan 1.6: plan +1 pleister

Beschrijving	Type	Actie
6. MS pleister plafond	Geen asbest	-
6.1 Code: 2553477-06	Mengmonster	-
10. MS pleister wanden	Geen asbest	-
10.1 Code: 2553477-05	Mengmonster	-

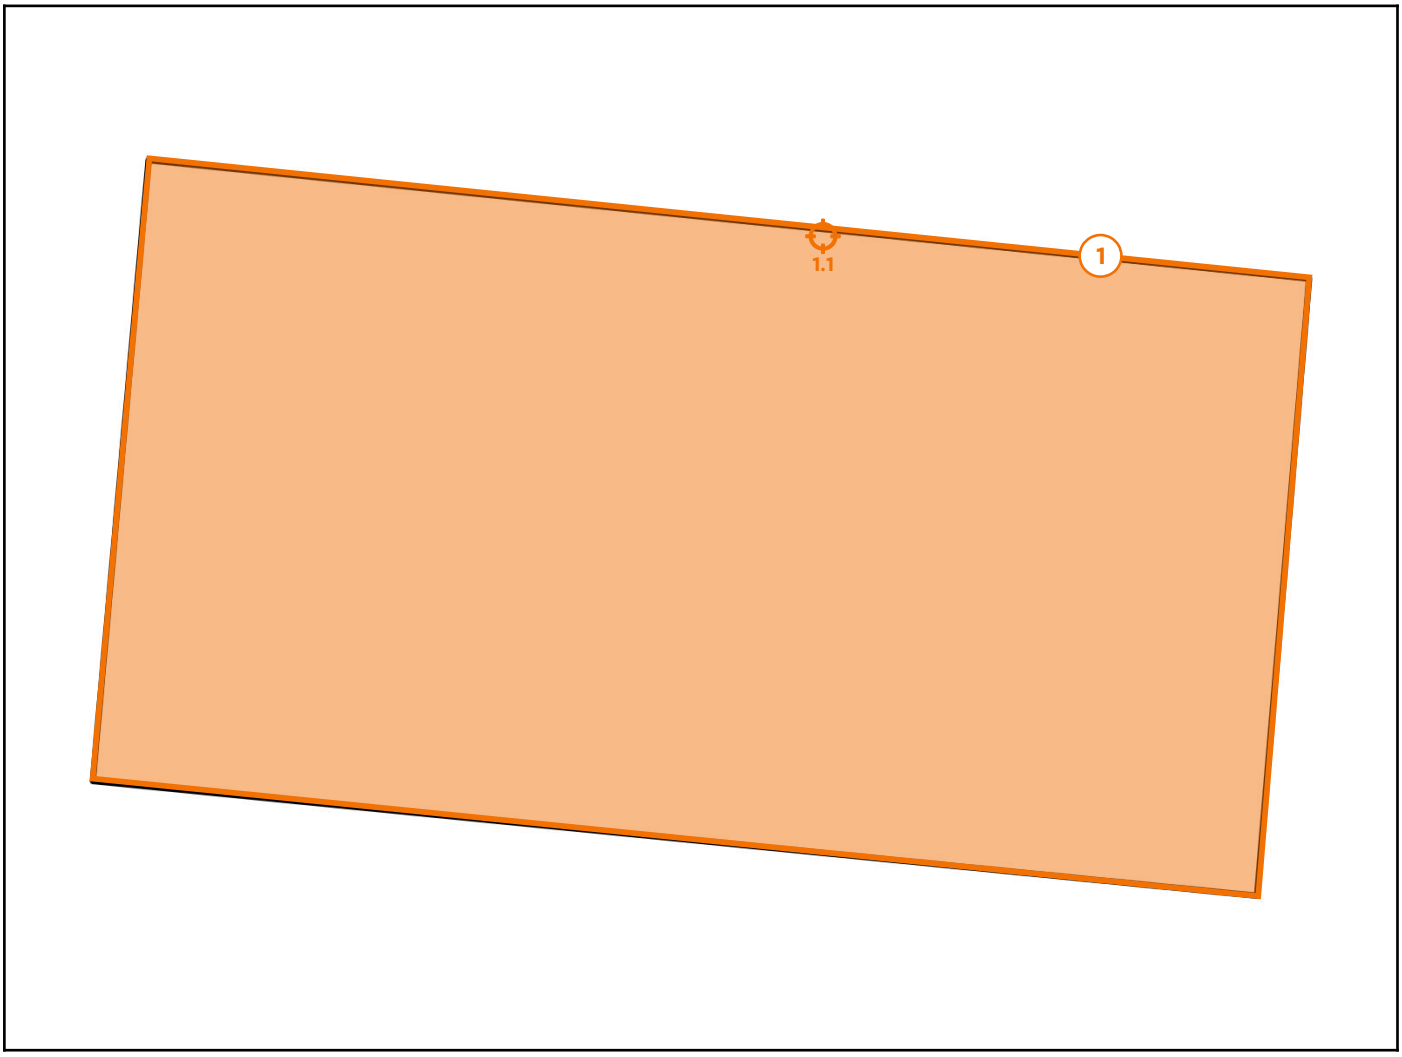
Plan 2.1: tuinhuis plan

Beschrijving	Type	Actie
1. golfplaat tuinhuis	Asbestmateriaal	Verwijderen
1.1 Code: 2553477-01	Puntmonster	-

Eindbeoordeling materiaalrisico	Verhoogd materiaalrisico en/of verhoogde kans op vezelvrijgave

Gebondenheid	Categorie 1: hechtgebonden in oorsprong
Asbestsoort (vezeltype)	Alleen chrysotiel
Asbestconcentratie	Laag (< 50%)
Afschermingsgraad van het gehele materiaal	Geheel of deels (ook) vrij aan de binnenlucht
Toestand van het materiaal	Matig beschadigd, matig verweerd

- Verwijder dit asbestmateriaal zo snel mogelijk. Volg de toestand goed op.
- Hemelwater dat afspoelt van asbestcement daken of gevels kan asbestdeeltjes bevatten. Gebruik het enkel voor gesloten circuits (bv. spoelen toiletten). Reinig na het vervangen van het dak of de gevel de dakgoten en regenwaterput of -ton om asbesthoudend sediment of slib te verwijderen

- Eenvoudige handelingen: mag via doe-het-zelf of door werknemer(s) met opleidingsattest eenvoudige handelingen
  Fixeer vooraf de golfplaten en verwijder ze daarna één per één en in hun geheel.

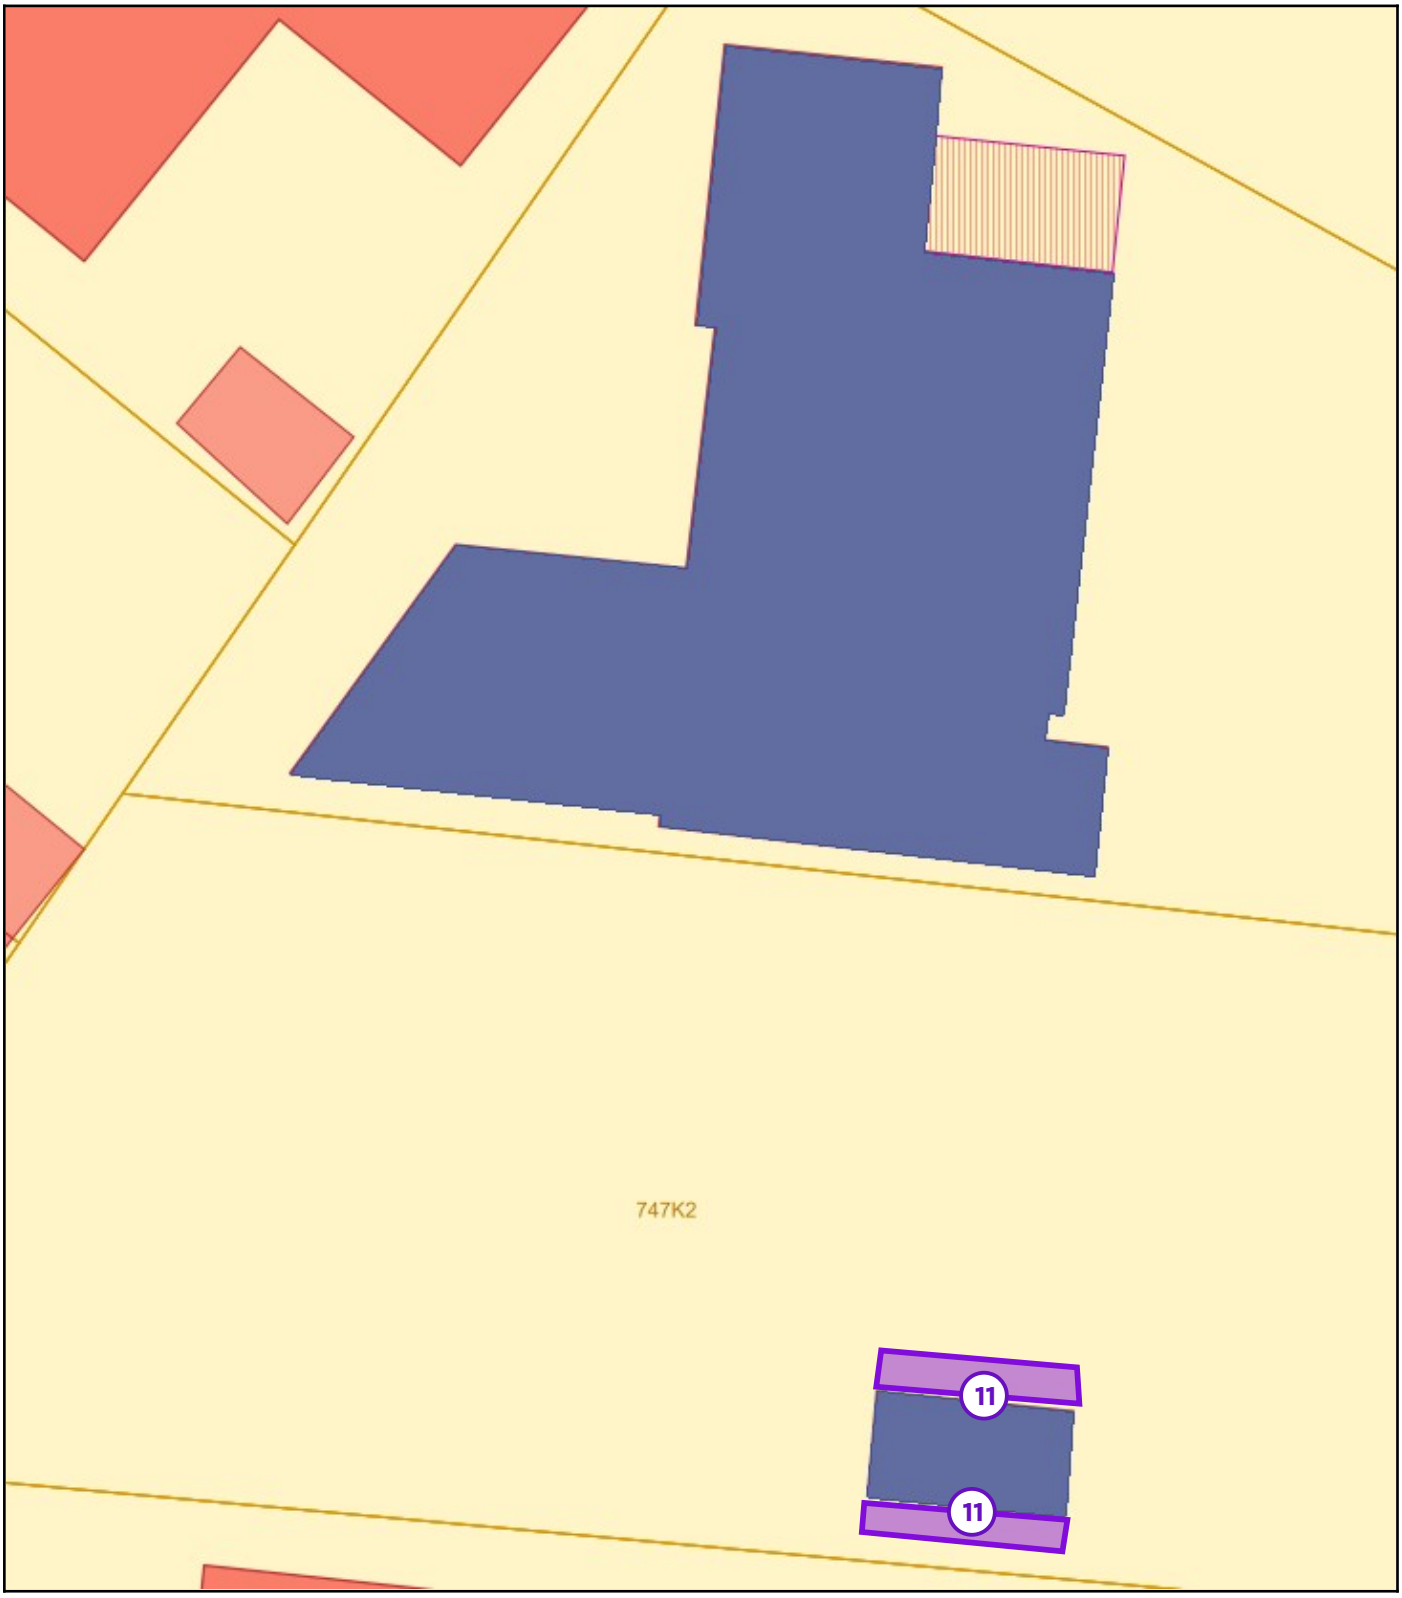
Plan 3.1: Afdruipzones/afvloeizones

11. afdruipzone tgv golfplaten	Afdruipzone/afvloeizone	-

Beschrijving	afdruipzone tgv golfplaten
Bron van de asbestdeeltjes	Bron is nog aanwezig
Type	Afdruipzone dak
Afmetingen (lengte - breedte - diepte)	• 12,00 m - 0,50 m - 0,30 m
Geraamd volume	1,80 m^3

- Om het afspoelen van asbestdeeltjes te stoppen, is het verstandig om de verwijdering van de dak- of gevelbekleding in te plannen en in afwachting hiervan een dakgoot te plaatsen om het regenwater af te voeren naar de riolering.

De uitgraving van een afdruipzone gebeurt volgens de methodiek "eenvoudige handelingen". Vermijd daarbij vermenging met andere bodem en laat de uitgegraven asbesthoudende grond afvoeren naar een daartoe vergunde stortplaats. Voor de uitgraving wordt een richtdiepte van 30 cm gehanteerd.

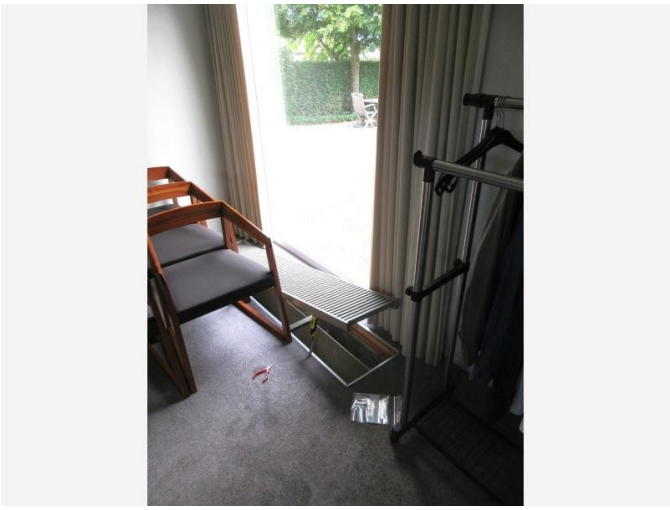
Fiche 2: plaat convectorput

Eindbeoordeling materiaalrisico	Laag materiaalrisico en/of verlaagde kans op vezelvrijgave

Gebondenheid	Categorie 1: hechtgebonden in oorsprong
Asbestsoort (vezeltype)	Alleen chrysotiel
Asbestconcentratie	Laag (< 50%)
Afschermingsgraad van het gehele materiaal	Geheel of deels (ook) vrij aan binnenluchtstromen
Toestand van het materiaal	Onbeschadigd, niet verweerd

#	Type	Referentie	Resultaat
2.1	Puntmonster	2553477-02	Chrysotiel

- Zorg voor een veilig beheer. Vermijd het beschadigen van het asbestmateriaal. Controleer de toestand jaarlijks op wijzigingen.

- Eenvoudige handelingen: mag via doe-het-zelf of door werknemer(s) met opleidingsattest eenvoudige handelingen
  Verwijder de platen in hun geheel, niet stuk maken en niet mee gooien
