Asbestinventarisattest

Burgemeester G. Dussartlaan 38, 8860 Lendelede

Attestnummer : **20260901-000390.000**
Uitgegeven op : **01.09.2026**
Geldig tot : **01.09.2031**

Niet-asbestveilig

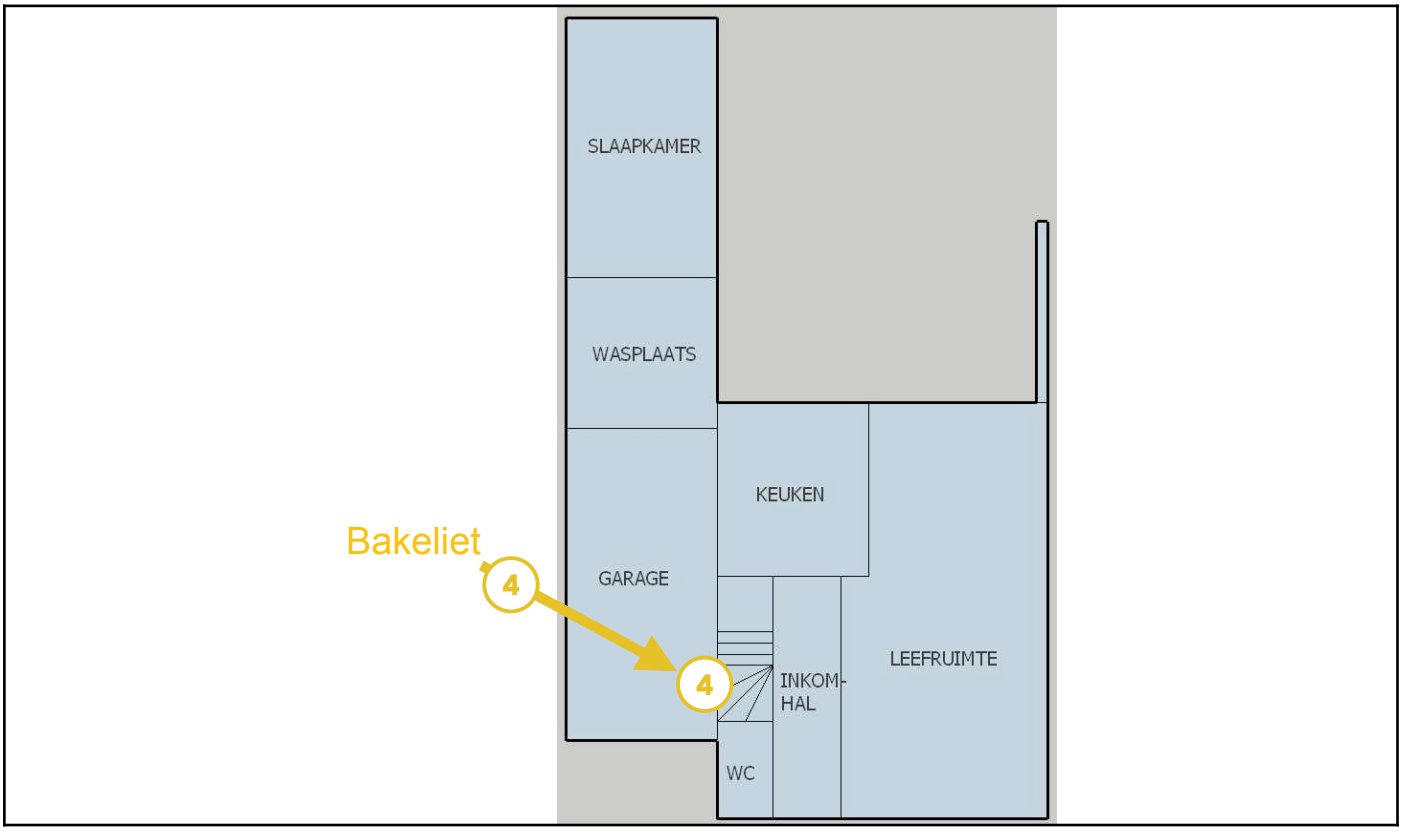
Plan 1.1: Gelijkvloers - bakeliet

Beschrijving	Type	Actie
4. Bakeliet	Asbestmateriaal	Zorgvuldig beheren

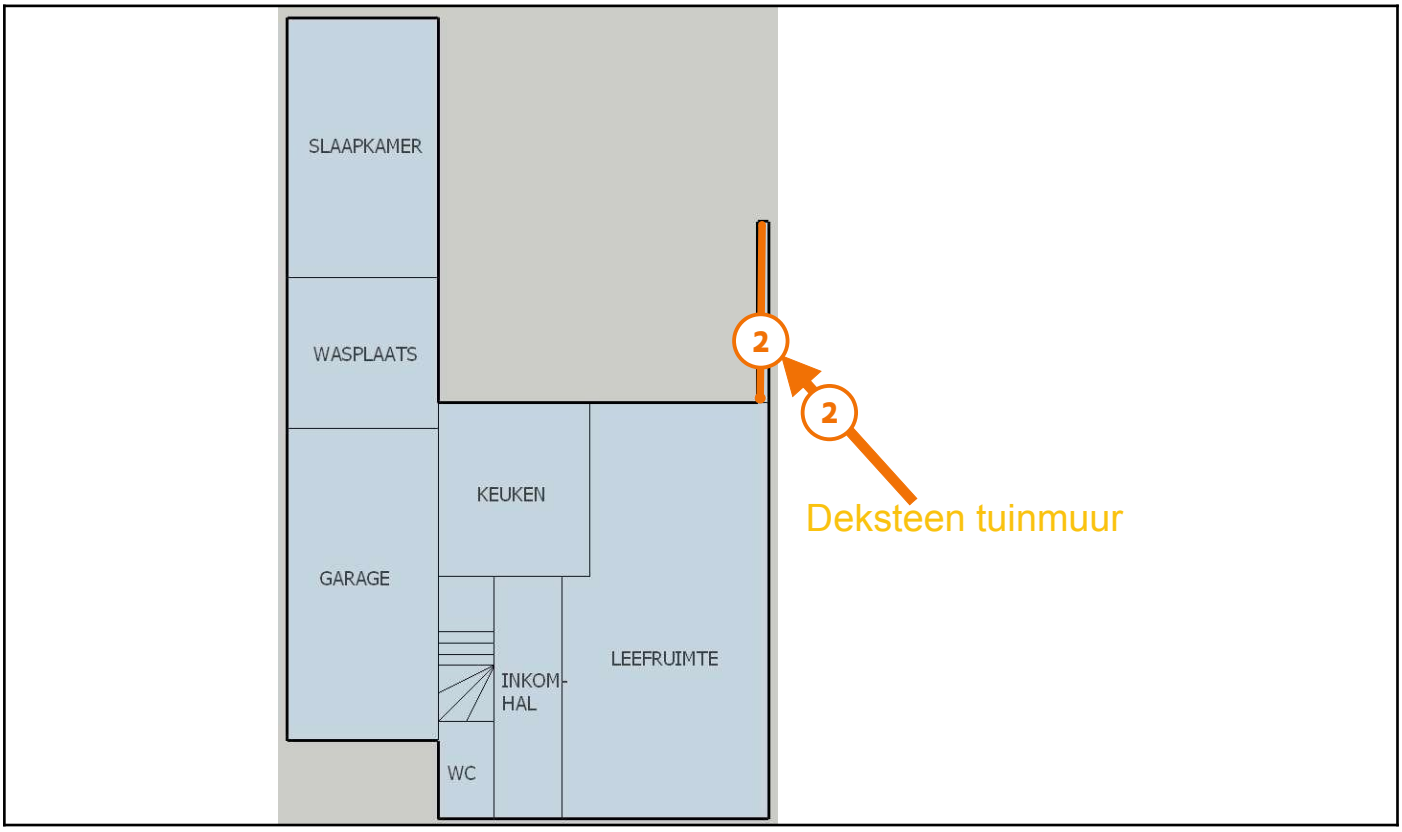
Plan 1.2: Gelijkvloers - deksteen tuinmuur

Beschrijving	Type	Actie
2. Deksteen tuinmuur	Asbestmateriaal	Verwijderen

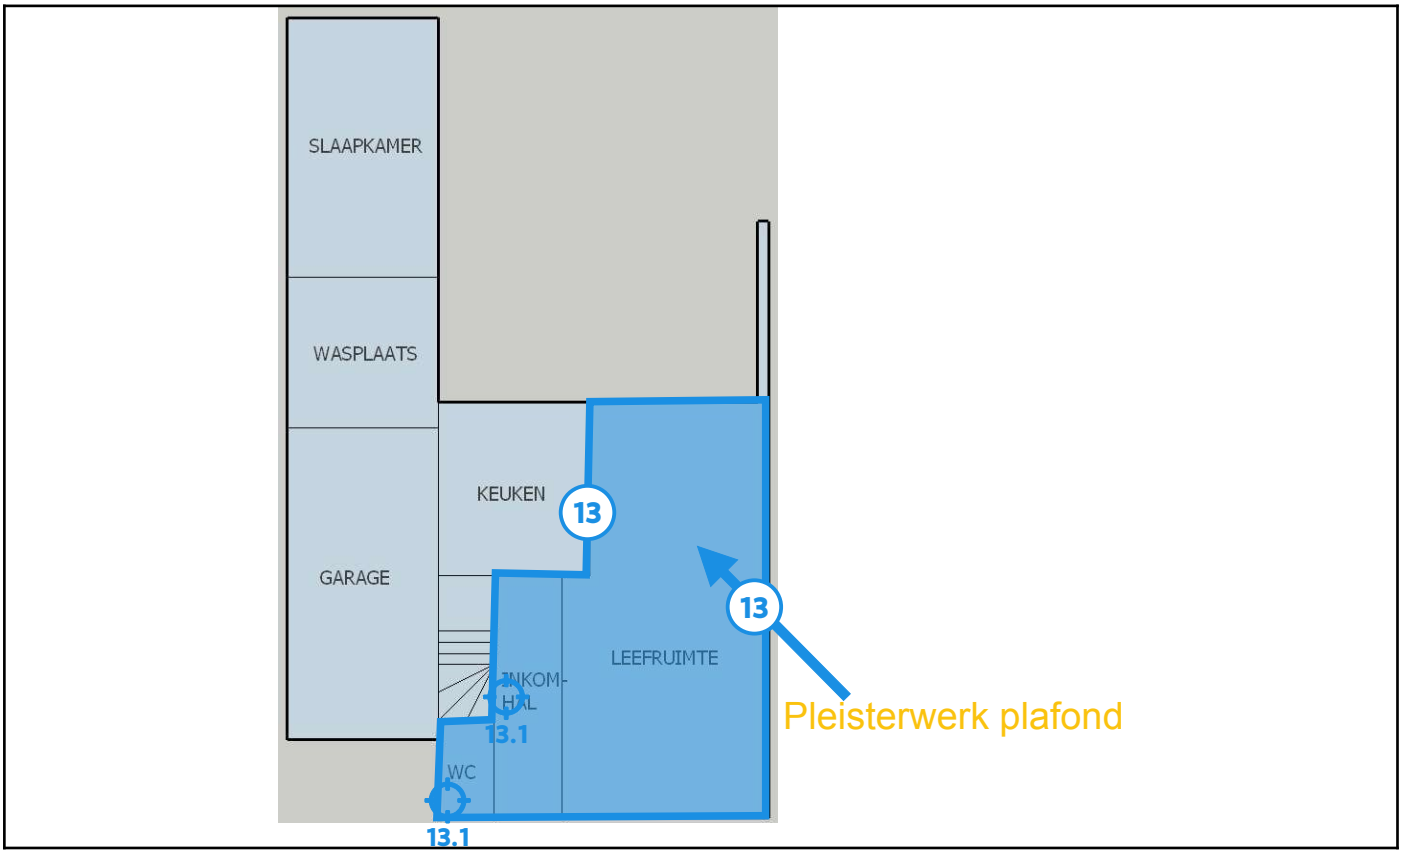
Plan 1.4: Gelijkvloers - pleisterwerk plafond

Beschrijving	Type	Actie
13. Pleisterwerk plafond	Geen asbest	-
13.1 Code: MM002	Mengmonster	-

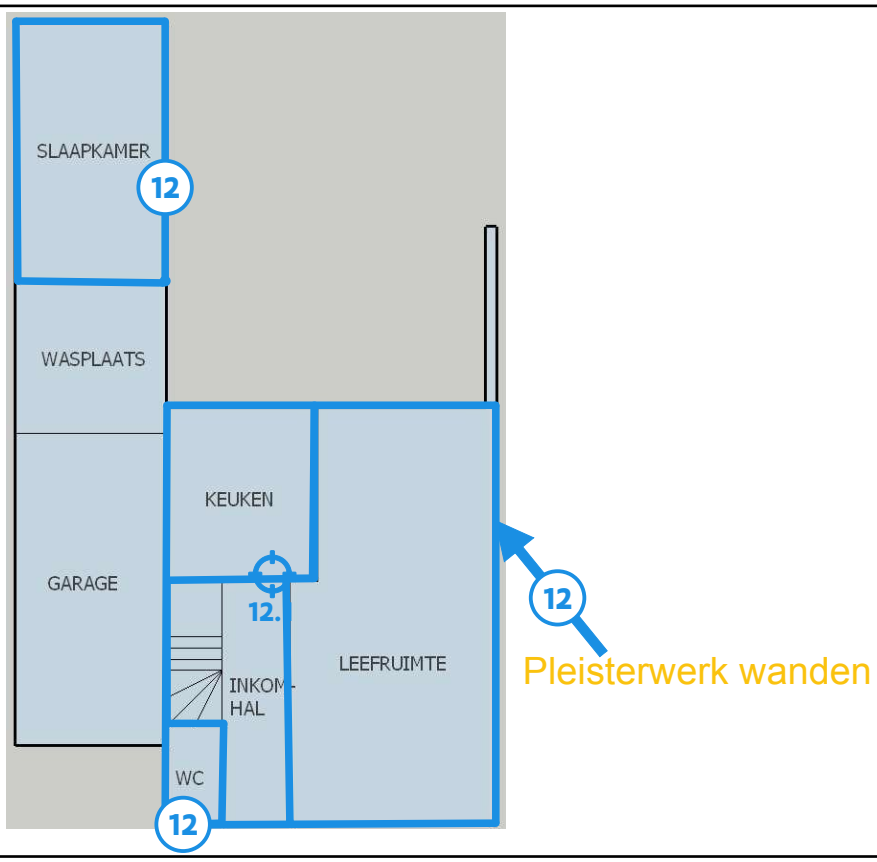
Plan 1.5: Gelijkvloers - pleisterwerk wanden

Beschrijving	Type	Actie
12. Pleisterwerk wanden	Geen asbest	-
12.1 Code: MM001	Mengmonster	-

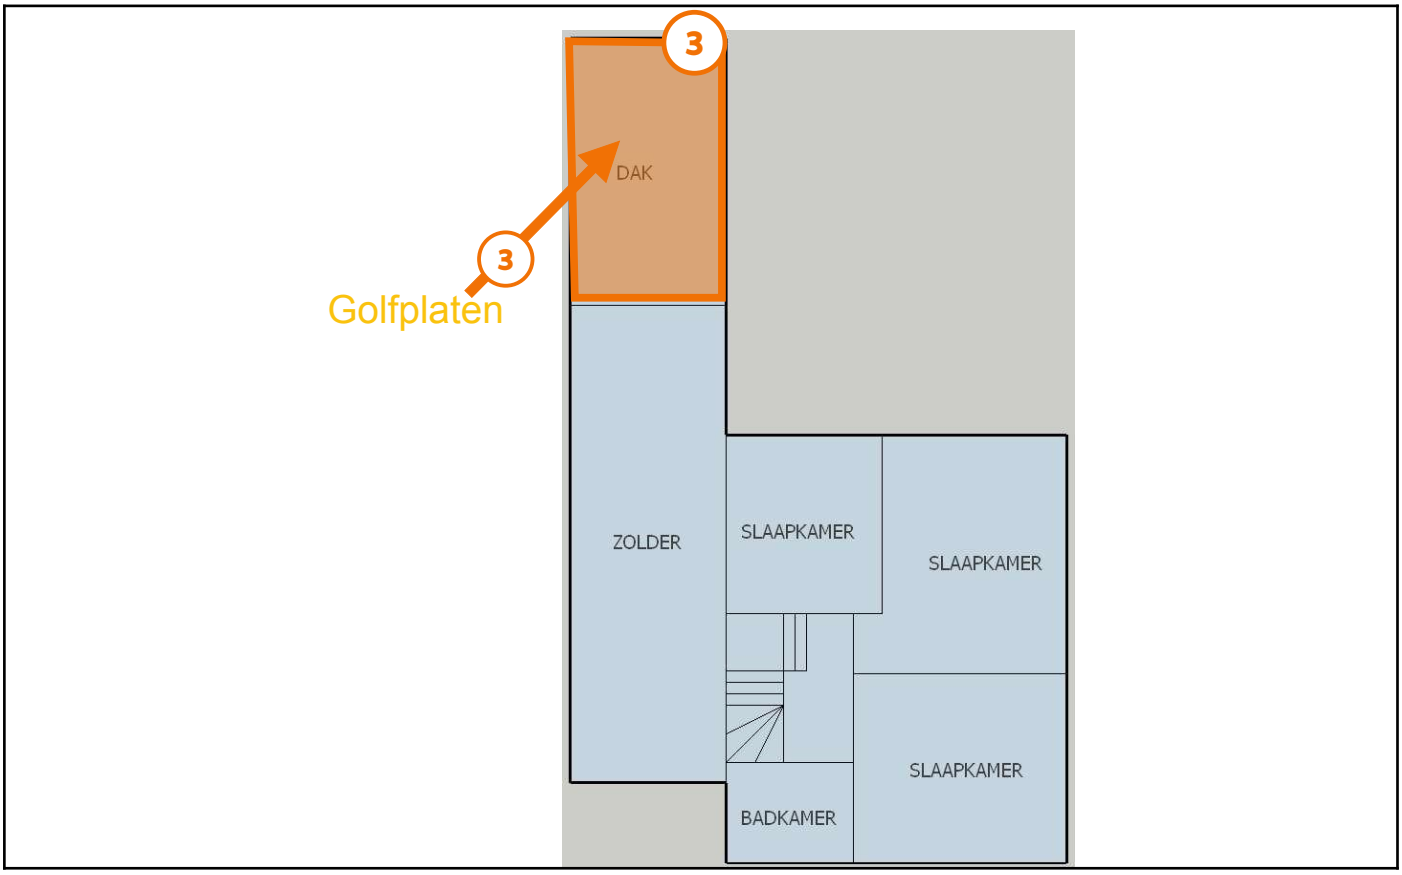
Plan 1.8: 1ste verdiep - golfplaten

Beschrijving	Type	Actie
3. Golfplaten	Asbestmateriaal	Verwijderen

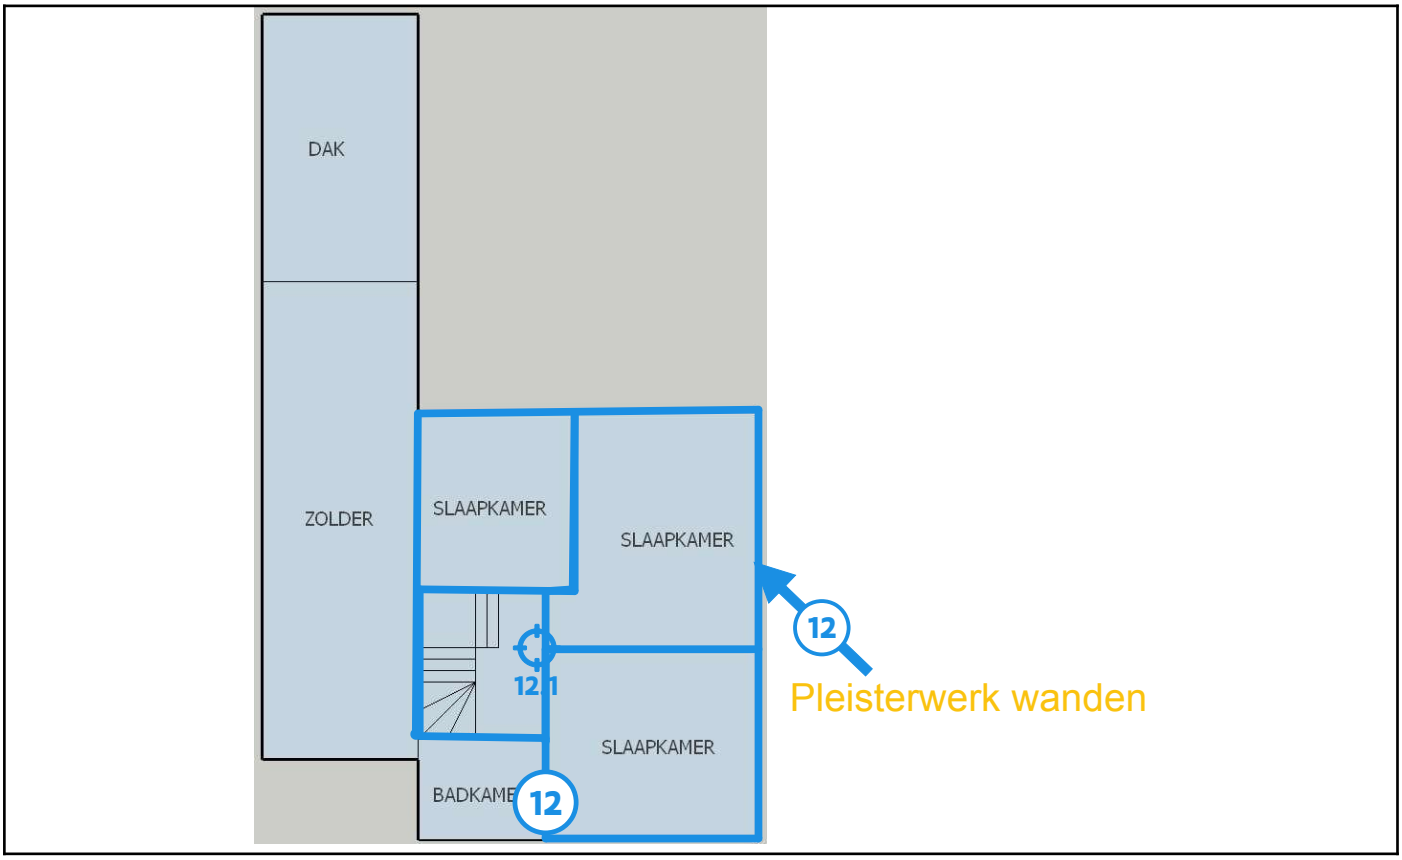
Plan 1.10: 1ste verdiep - pleisterwerk wanden

Beschrijving	Type	Actie
12. Pleisterwerk wanden	Geen asbest	-
12.1 Code: MM001	Mengmonster	-

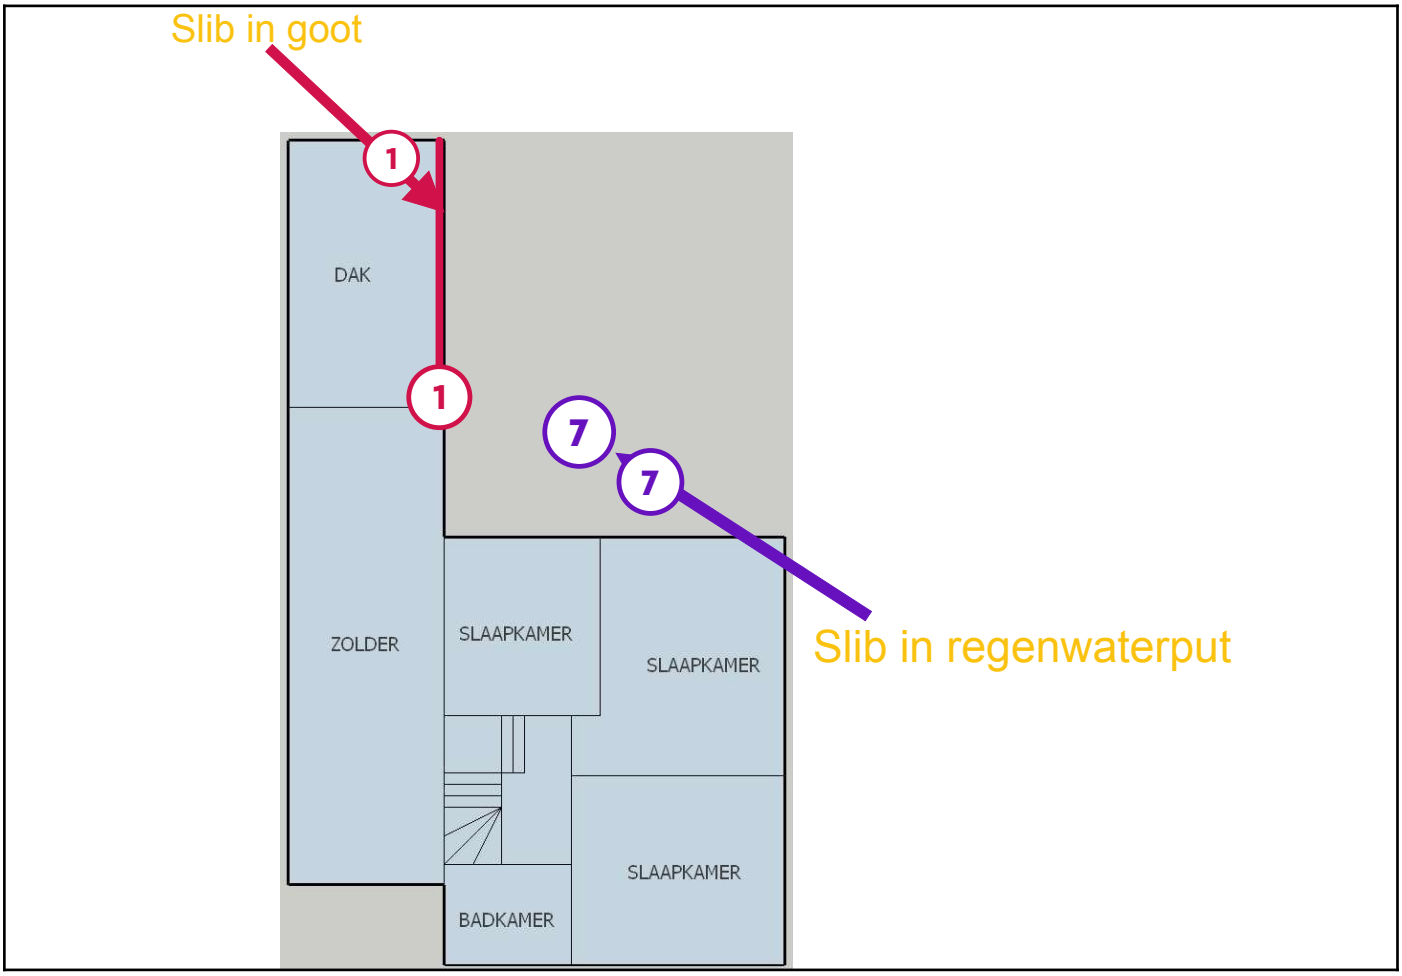
Plan 1.11: 1ste verdiep - slib in goot + regenwaterput

Beschrijving	Type	Actie
1. Slib in goot	Asbestmateriaal	Dringend verwijderen
7. Slib in regenwaterput	Beperking	-

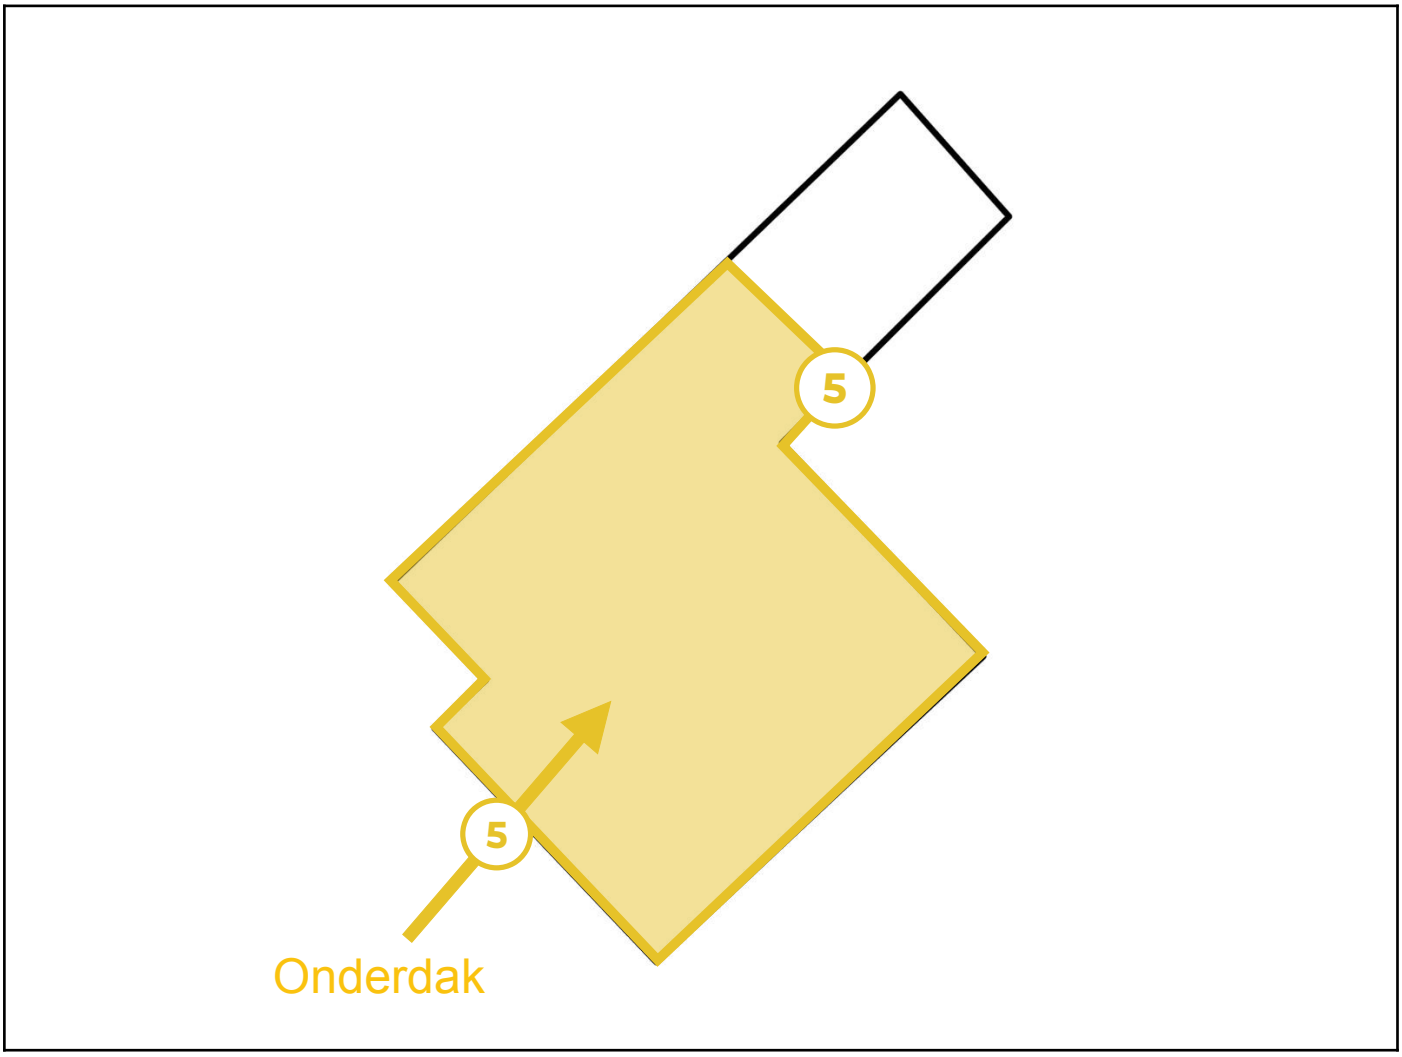
Plan 1.14: Dakplan - onderdak

Beschrijving	Type	Actie
5. Onderdak	Asbestmateriaal	Zorgvuldig beheren

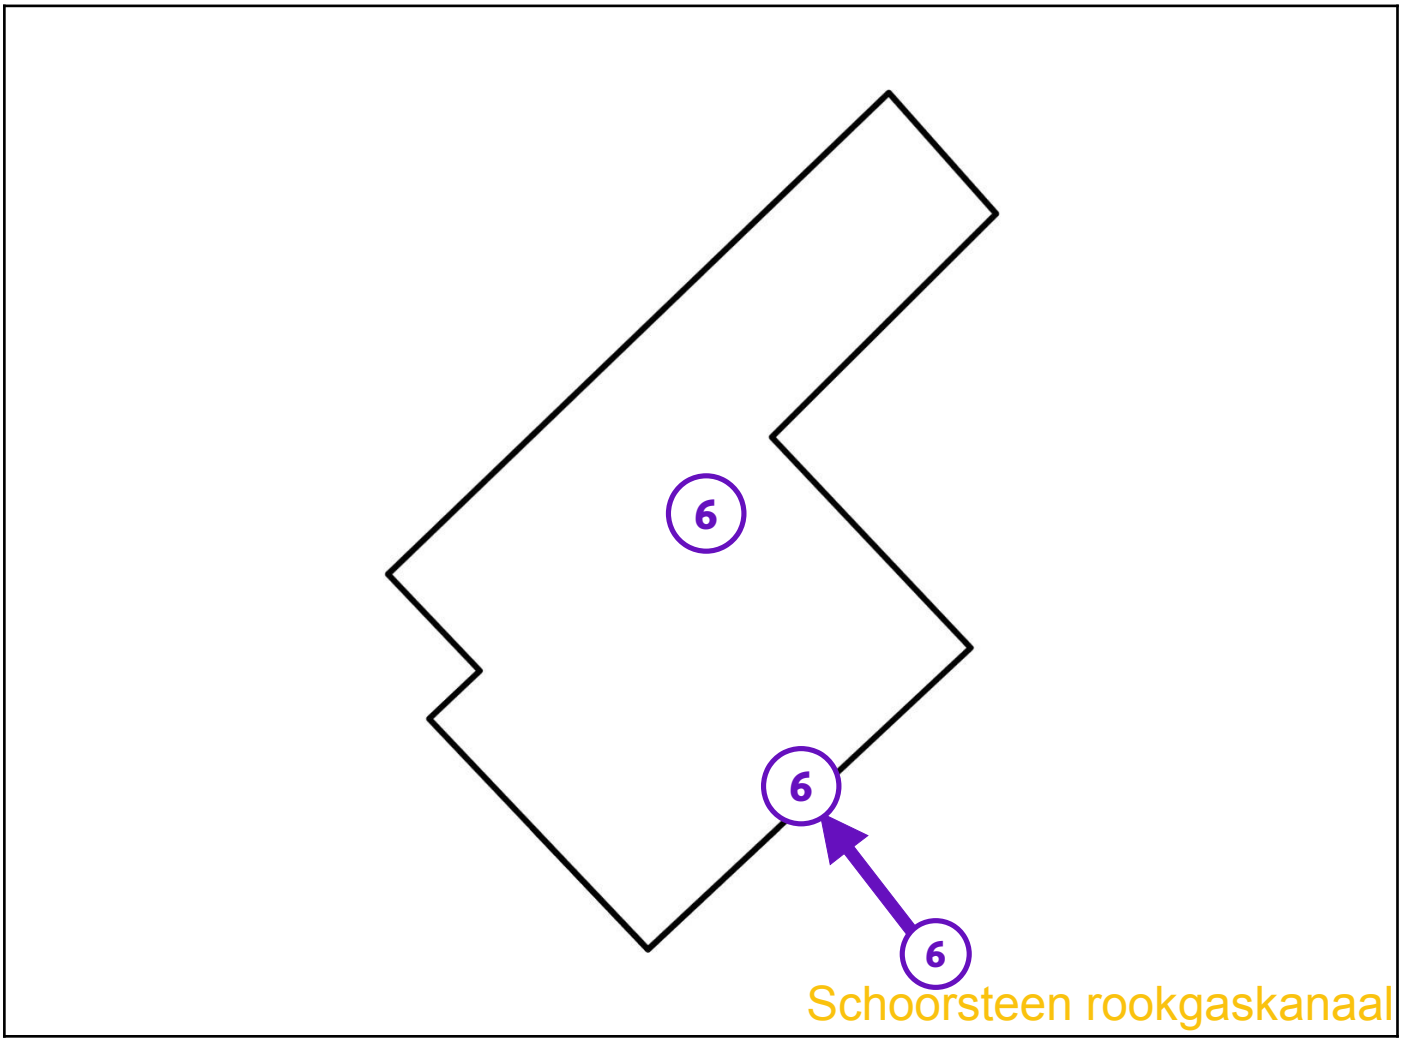
Plan 1.15: Dakplan - schoorsteen rookgaskanaal

Beschrijving	Type	Actie
6. Schoorsteen rookgaskanaal	Beperking	-

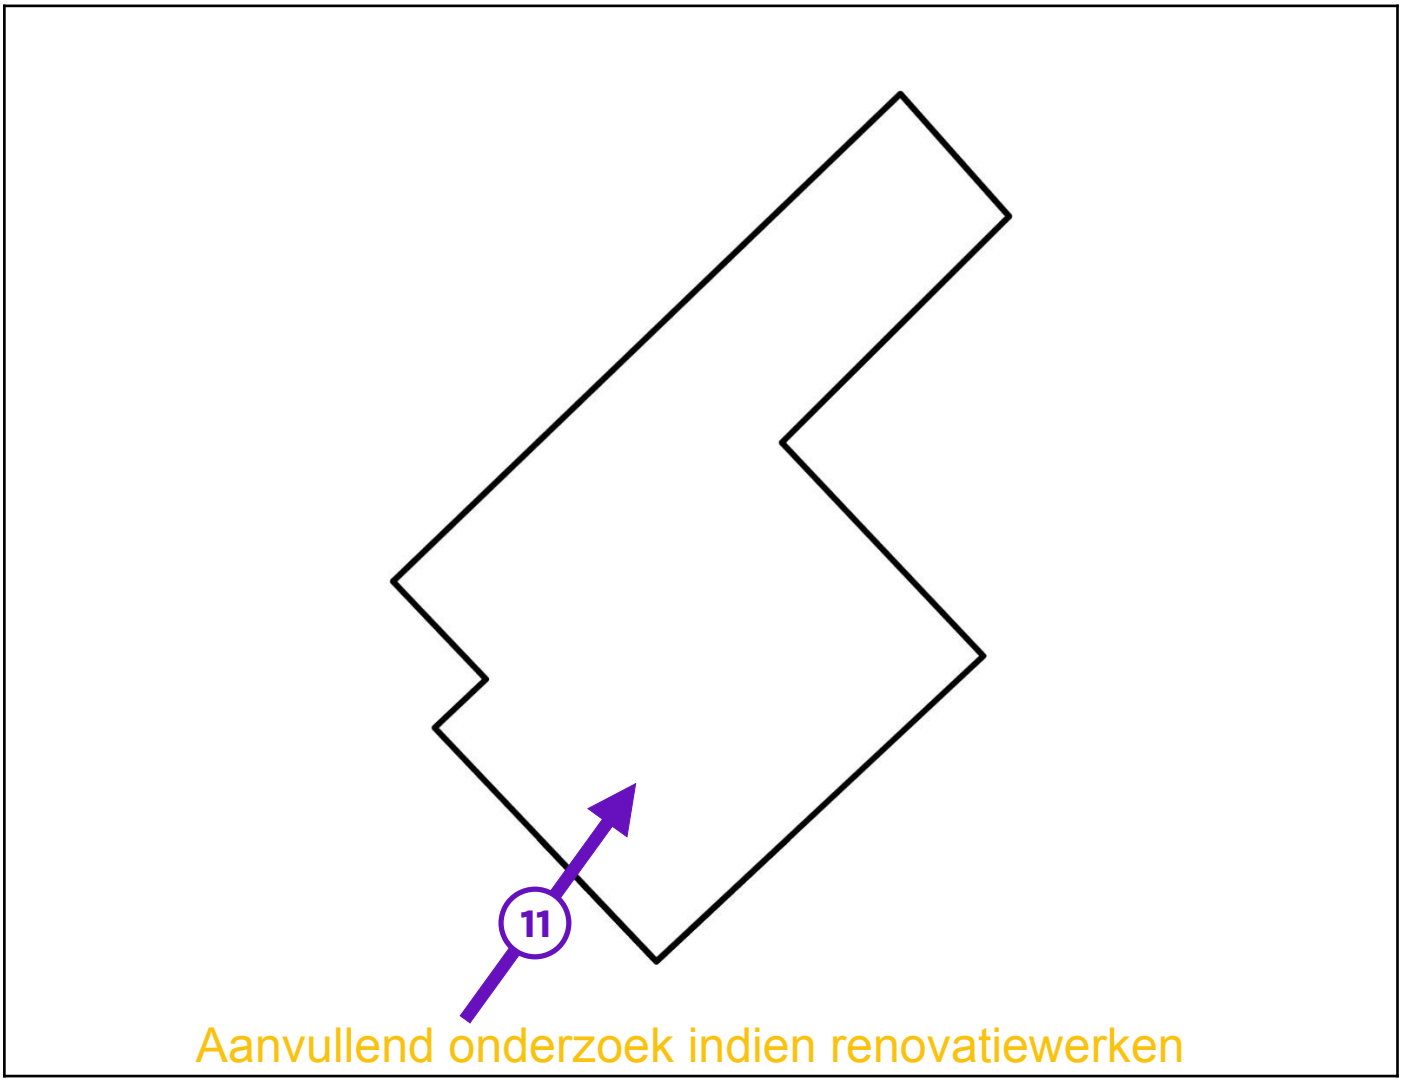
Plan 1.16: Volledige woning - aanvullend onderzoek

Beschrijving	Type	Actie
11. Aanvullend onderzoek indien renovatiewerken	Advies	-

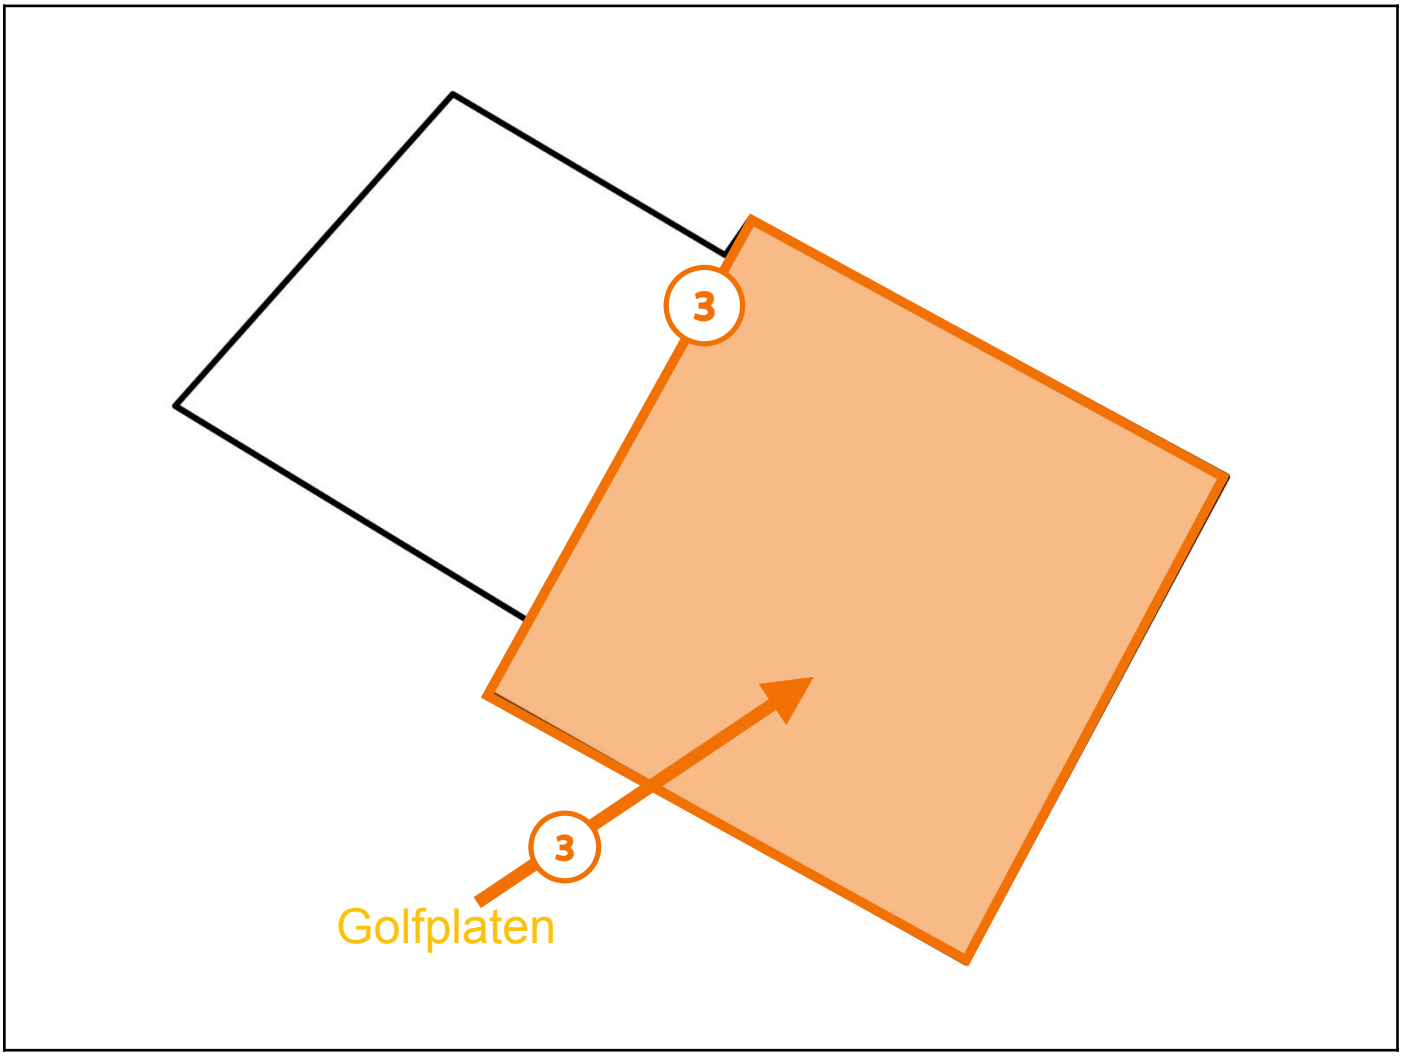
Plan 2.1: Tuinhuis plan - golfplaten

Beschrijving	Type	Actie
3. Golfplaten	Asbestmateriaal	Verwijderen

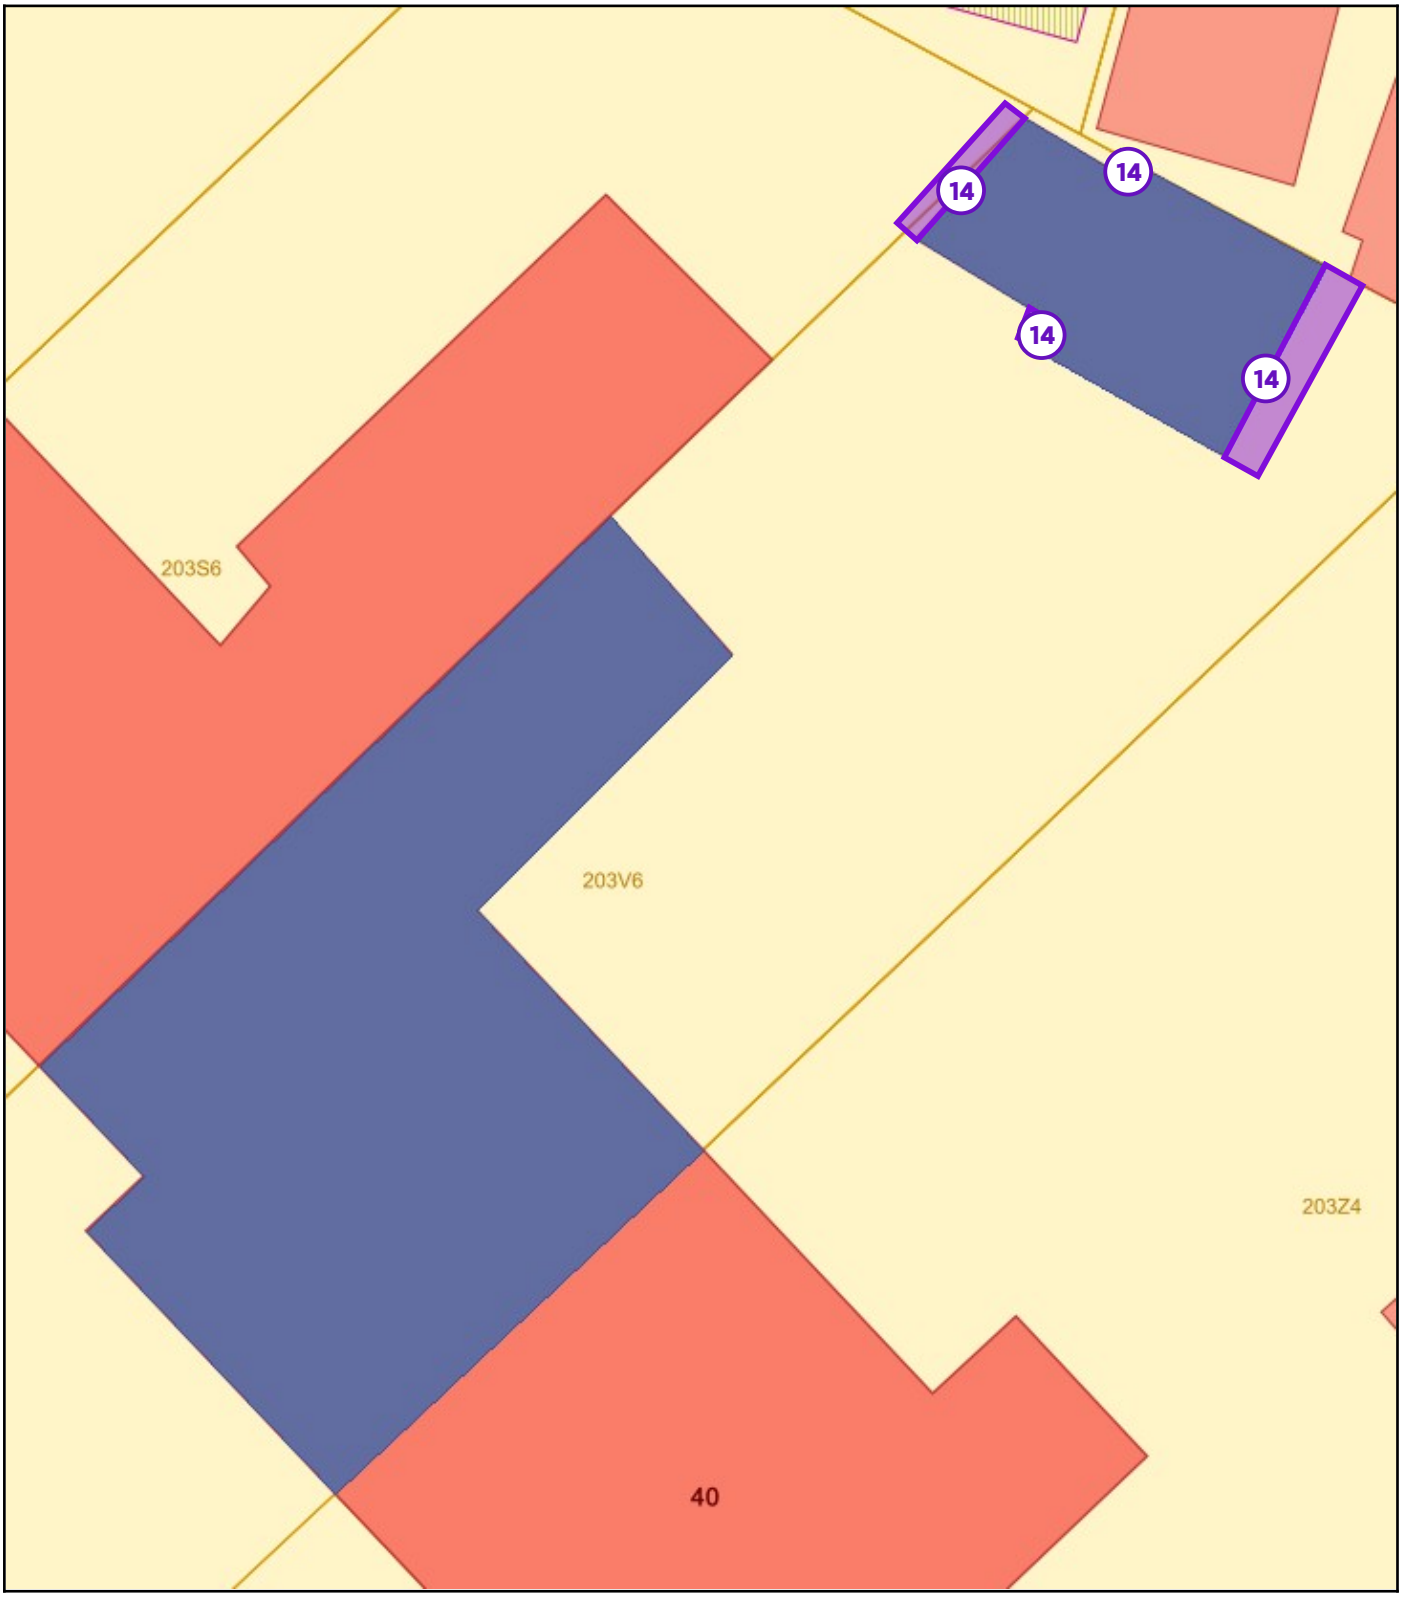
Plan 3.1: Afdruipzones/afvloeizones

14. Afdruipzone golfplaten	Afdruipzone/afvloeizone	-

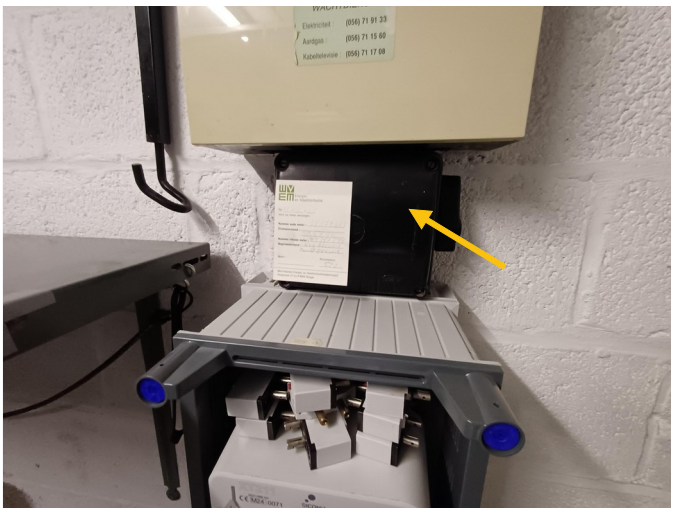
Fiche 4: Bakeliet

Eindbeoordeling materiaalrisico	Laag materiaalrisico en/of verlaagde kans op vezelvrijgave

Gebondenheid	Categorie 1: hechtgebonden in oorsprong
Asbestsoort (vezeltype)	Crocidoliet aanwezig
Asbestconcentratie	Laag (< 50%)
Afschermingsgraad van het gehele materiaal	Geheel of deels vrij aan de binnenlucht, maar geen contact met binnenluchtstromen
Toestand van het materiaal	Onbeschadigd, niet verweerd

- Zorg voor een veilig beheer. Vermijd het beschadigen van het asbestmateriaal. Controleer de toestand jaarlijks op wijzigingen.
- Voer bijkomende staalname(s) uit.
