Asbestinventarisattest

Oude Kassei 10, 8791 Waregem

Attestnummer : **20260915-000265.000**
Uitgegeven op : **15.09.2026**
Geldig tot : **15.09.2036**

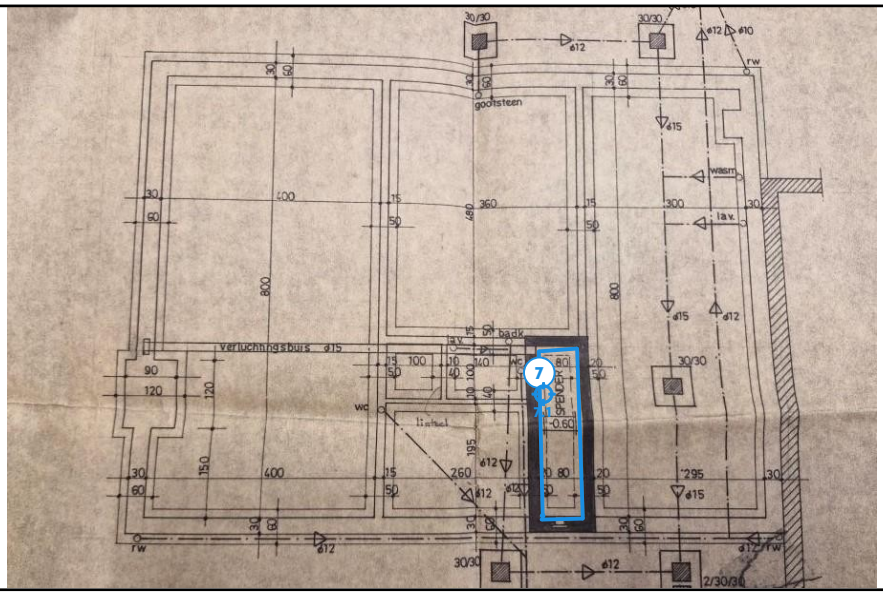
Plan 1.1: kelderverdieping

Beschrijving	Type	Actie
7. PW (muren)	Geen asbest	-
7.1 Code: MM1	Mengmonster	-

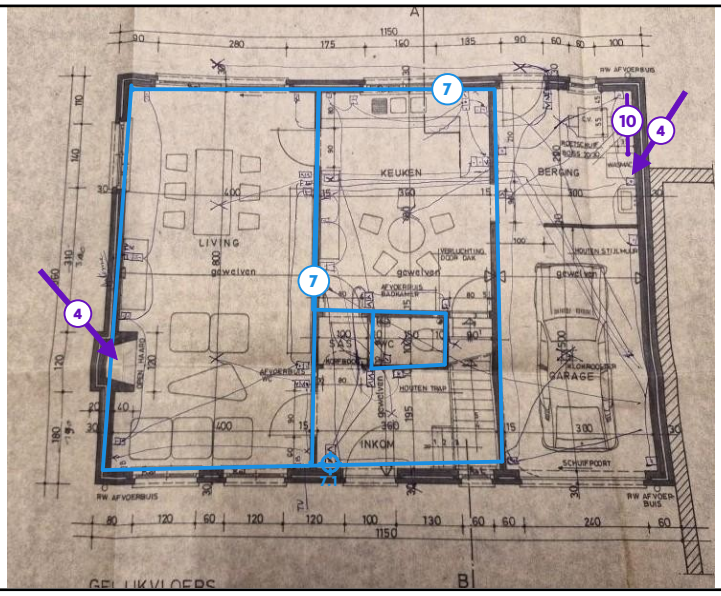
Plan 1.3: gelijkvloers

Beschrijving	Type	Actie
4. Materialen van rookgaskanalen	Beperking	-
7. PW (muren)	Geen asbest	-
7.1 Code: MM1	Mengmonster	-
10. Leidingisolatie	Overige ruimte of materiaal	-

Reden: Het te onderzoeken materiaal situeert zich hoger dan 3,50 m te rekenen vanaf een veilige ondergrond

Uitleg van de asbestdeskundige: Onmogelijk om de rookgaskanalen te zien, enkel door destructief werk kan dit bezichtigd worden.

De rookgaskanalen kunnen asbesthoudend zijn.

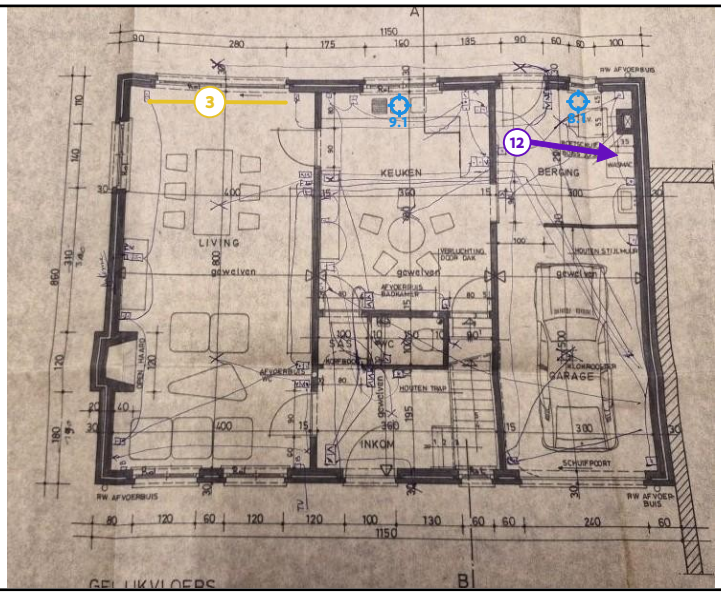
Plan 1.4: gelijkvloers kopie

Beschrijving	Type	Actie
3. menuiserite plaat (grondconvector)	Asbestmateriaal	Zorgvuldig beheren
8. teerlaag (spoelbak)	Geen asbest	-
8.1 Code: MM6	Puntmonster	-
9. verflaag (onderkant spoelbak)	Geen asbest	-
9.1 Code: MM4	Puntmonster	-
12. cv-ketel	Overige ruimte of materiaal	-

Eindbeoordeling materiaalrisico	Laag materiaalrisico en/of verlaagde kans op vezelvrijgave

- Zorg voor een veilig beheer. Vermijd het beschadigen van het asbestmateriaal. Controleer de toestand jaarlijks op wijzigingen.

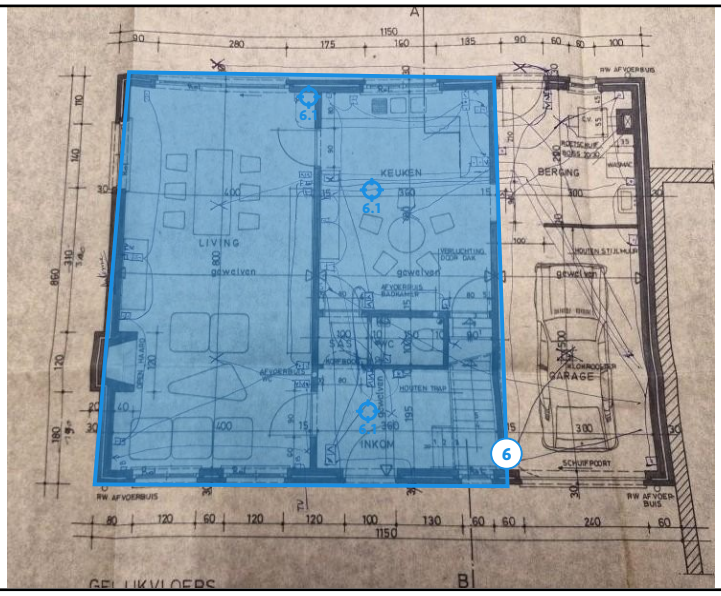
Plan 1.5: gelijkvloers kopie kopie

Beschrijving	Type	Actie
6. PW (plafonds)	Geen asbest	-
6.1 Code: MM2	Mengmonster	-

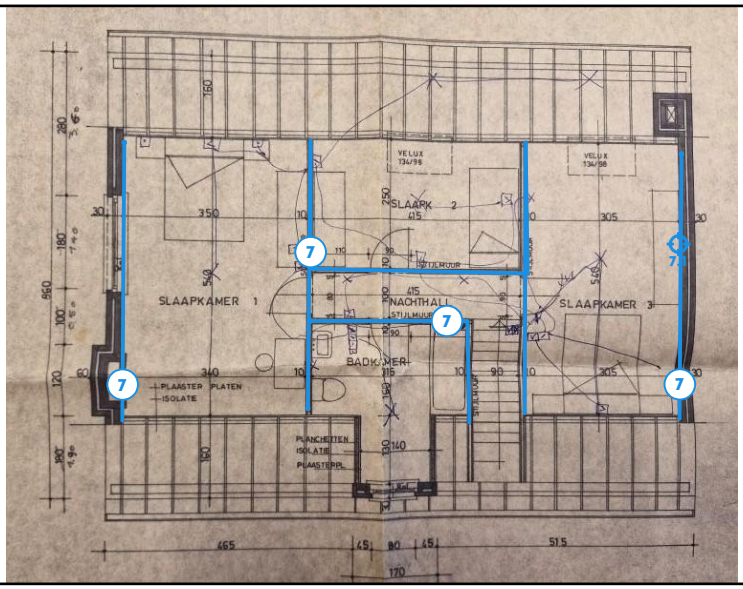
Plan 1.8: 1ste verdieping

Beschrijving	Type	Actie
7. PW (muren)	Geen asbest	-
7.1 Code: MM1	Mengmonster	-

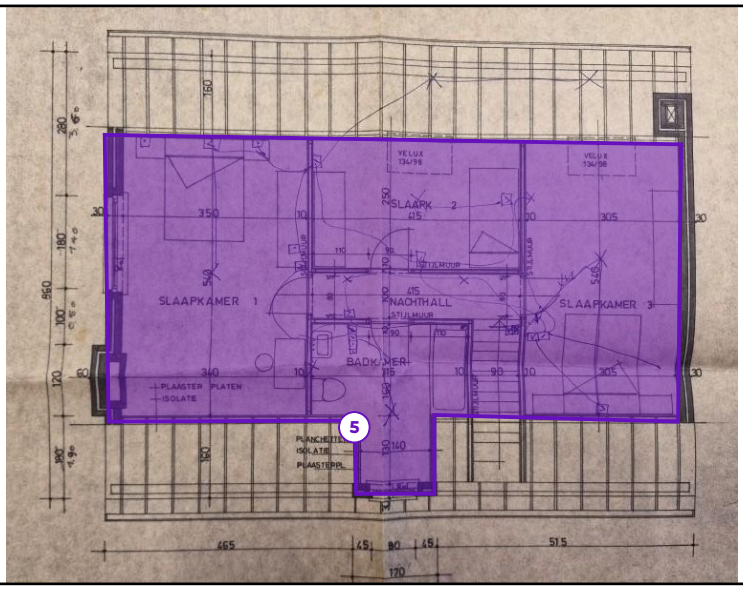
Plan 1.9: 1ste verdieping kopie

Beschrijving	Type	Actie
5. plafond 1ste verdieping	Advies	-

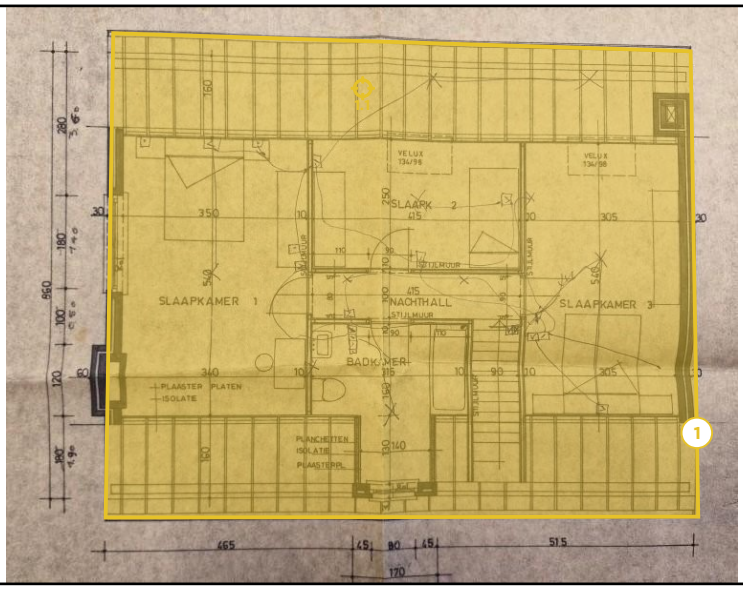
Plan 1.10: 1ste verdieping kopie kopie

Beschrijving	Type	Actie
1. Onderdak (zadeldak)	Asbestmateriaal	Zorgvuldig beheren
1.1 Code: MM3	Puntmonster	-

Eindbeoordeling materiaalrisico	Zeer laag materiaalrisico en/of zeer lage kans op vezelvrijgave

#	Type	Referentie	Resultaat
1.1	Puntmonster	MM3	Chrysotiel

- Zorg voor een veilig beheer. Vermijd het beschadigen van het asbestmateriaal. Controleer de toestand jaarlijks op wijzigingen.

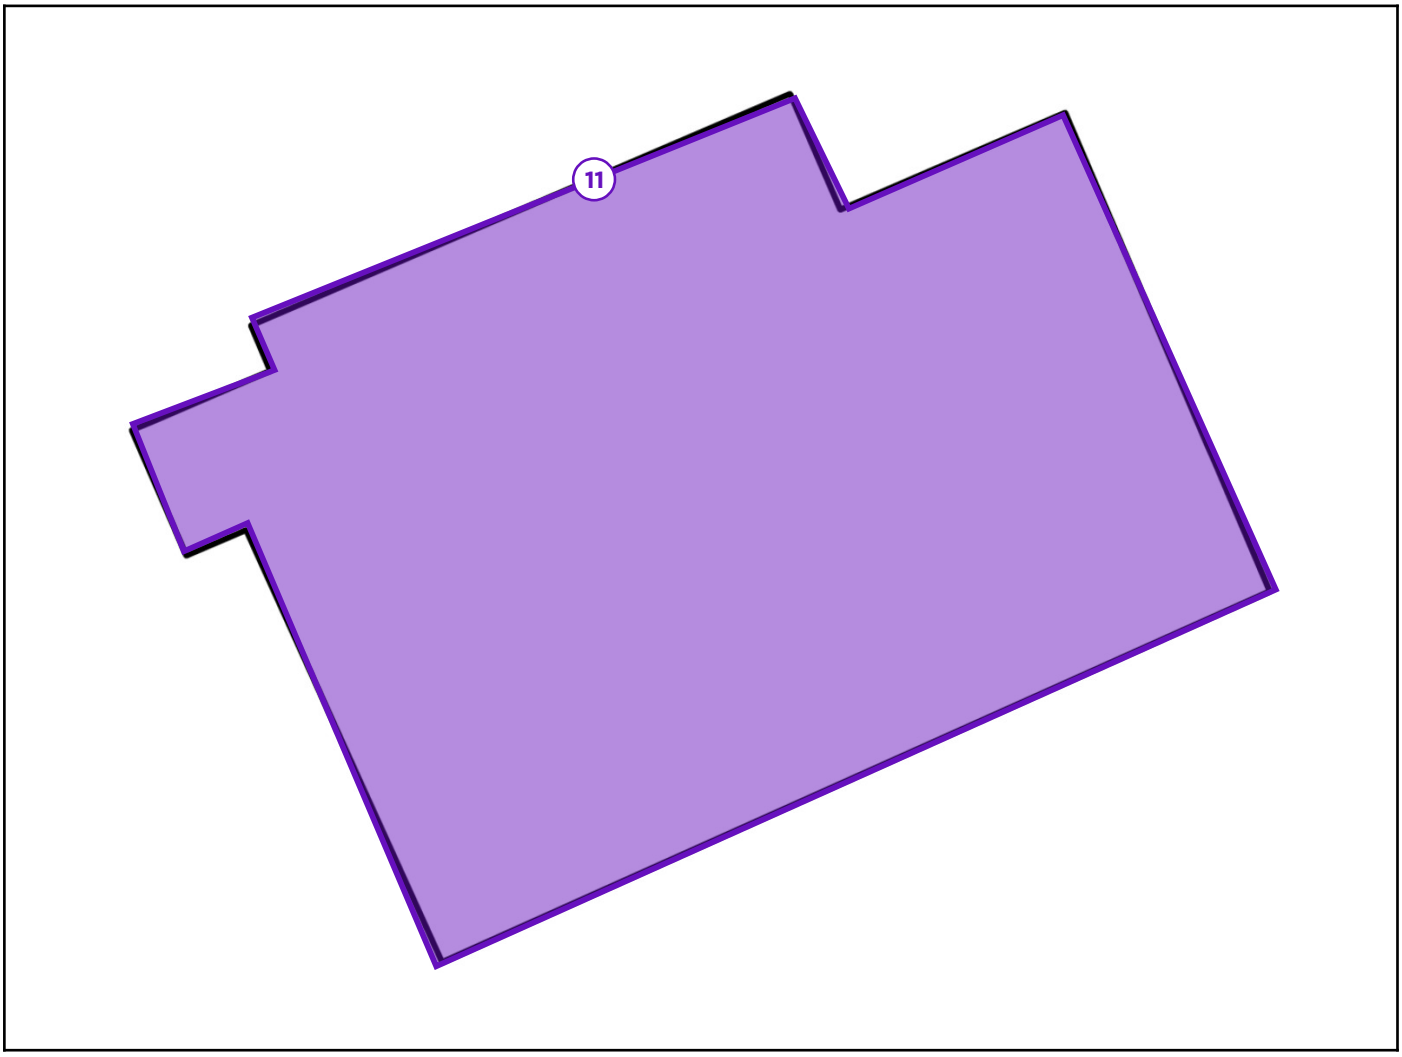
Plan 2.1: Loods plan

Beschrijving	Type	Actie
11. metalen platen	Overige ruimte of materiaal	-

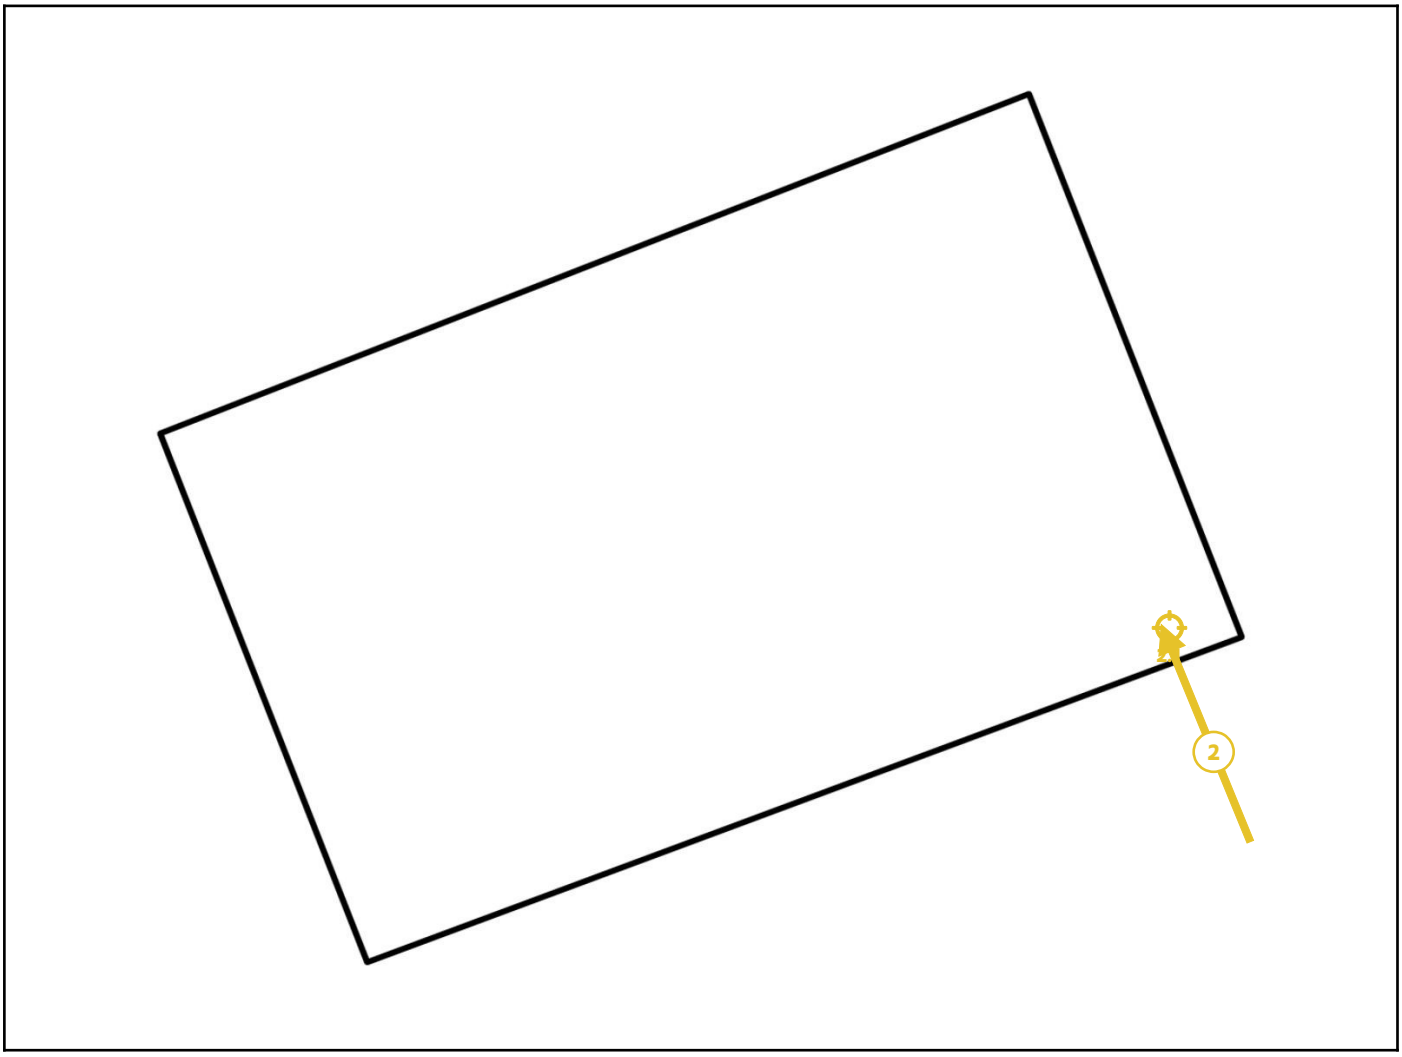
Plan 4.1: tuinberging - stal plan

Beschrijving	Type	Actie
2. cementlaag (binnenkant deur van de stal)	Asbestmateriaal	Zorgvuldig beheren
2.1 Code: MM5	Puntmonster	-

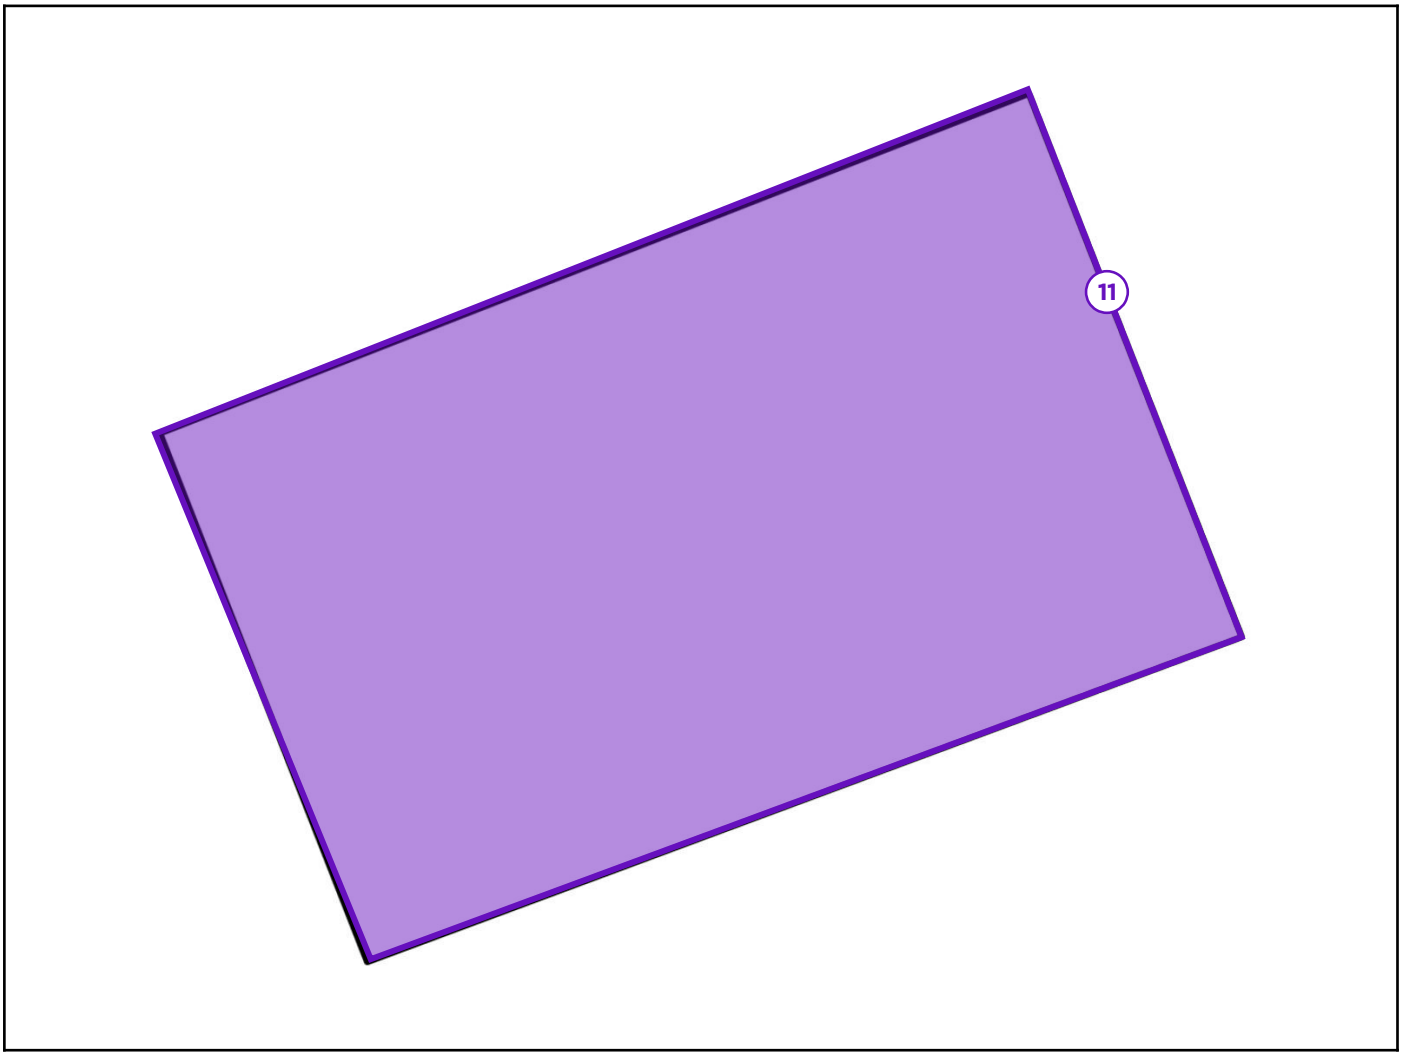
Plan 4.2: tuinberging - stal plan

Beschrijving	Type	Actie
11. metalen platen	Overige ruimte of materiaal	-

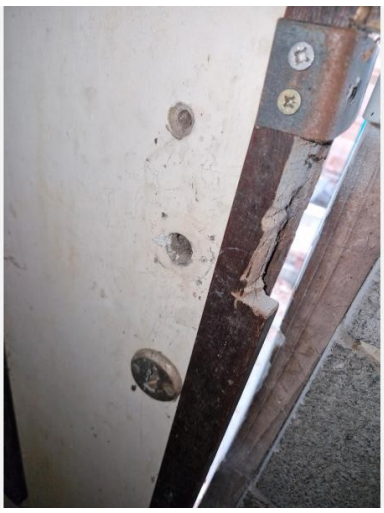
Fiche 2: cementlaag (binnenkant deur van de stal)

Asbestmateriaal

Eindbeoordeling materiaalrisico	Laag materiaalrisico en/of verlaagde kans op vezelvrijgave

#	Type	Referentie	Resultaat
2.1	Puntmonster	MM5	Chrysotiel

- Zorg voor een veilig beheer. Vermijd het beschadigen van het asbestmateriaal. Controleer de toestand jaarlijks op wijzigingen.

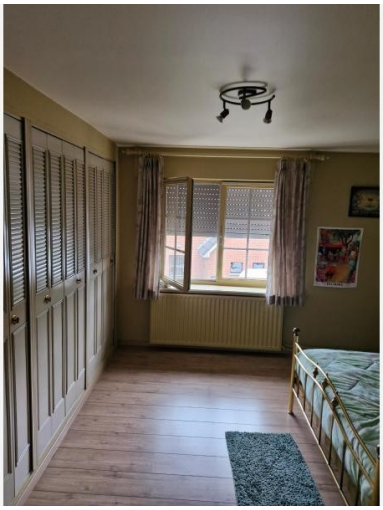
Fiche 5: plafond 1ste verdieping

Houten roostering, niet asbestverdacht.

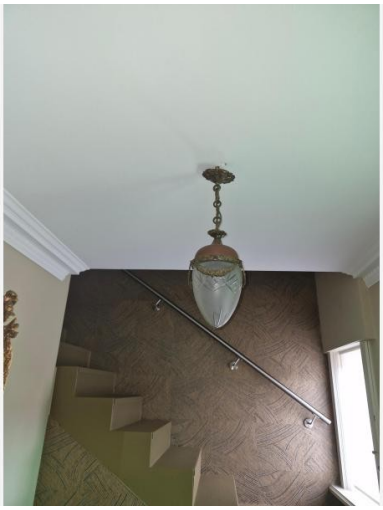
Fiche 6: PW (plafonds)

Geen asbest

#	Type	Referentie	Resultaat
6.1	Mengmonster	MM2	Geen asbest

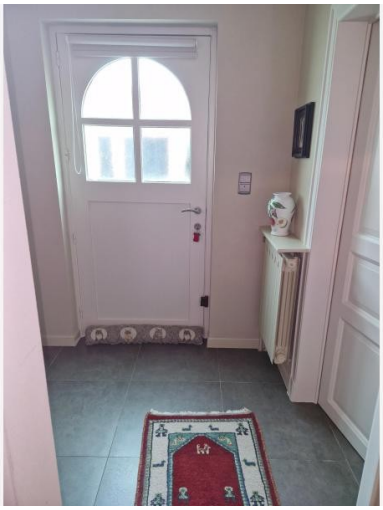
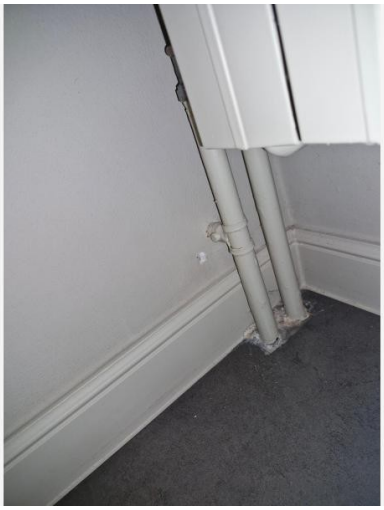
Fiche 7: PW (muren)

Geen asbest

#	Type	Referentie	Resultaat
7.1	Mengmonster	MM1	Geen asbest

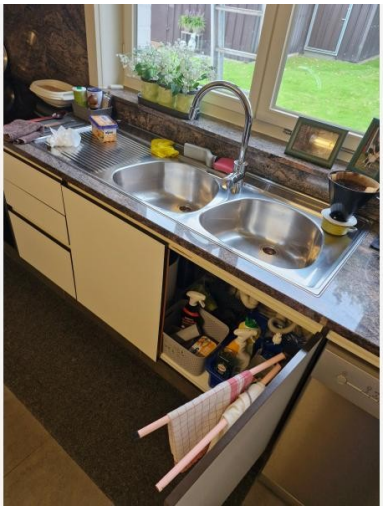
Fiche 9: verflaag (onderkant spoelbak)

Geen asbest

#	Type	Referentie	Resultaat
9.1	Puntmonster	MM4	Geen asbest

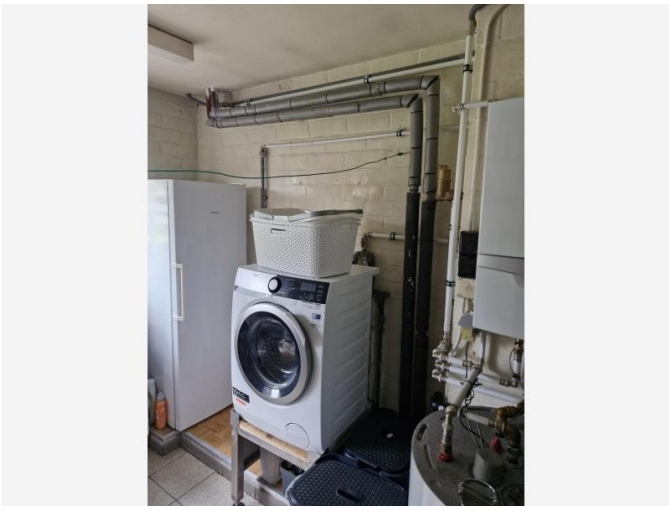
Beschrijving	Notitie	Terug te vinden op plannen
Fiche 10: Leidingisolatie	De isolatiemousse is niet asbesthoudend.	Plan 1.3: gelijkvloers
Fiche 11: metalen platen	De geïsoleerde metalenplaten zijn niet asbesthoudend.	Plan 2.1: Loods plan Plan 4.2: tuinberging - stal plan
Fiche 12: cv-ketel	De cv-ketel is gefabriceerd in 2020.	Plan 1.4: gelijkvloers kopie
