Asbestinventarisattest

Meerstraat 40, 9860 Oosterzele

Attestnummer : **20260912-000063.000**
Uitgegeven op : **12.09.2026**
Geldig tot : **12.09.2036**

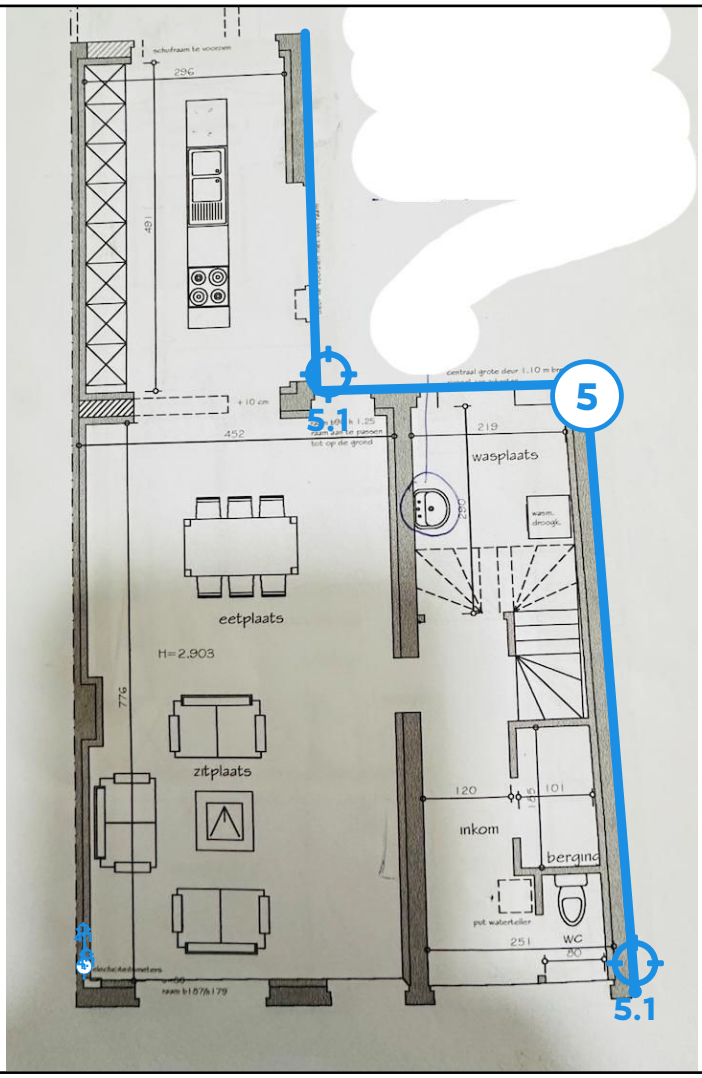
Plan 1.1: Gelijkvloers

Beschrijving	Type	Actie
4. Pleister muren	Geen asbest	-
4.1 Code: 1	Mengmonster	-
5. Gevel Crepi	Geen asbest	-
5.1 Code: 3	Mengmonster	-

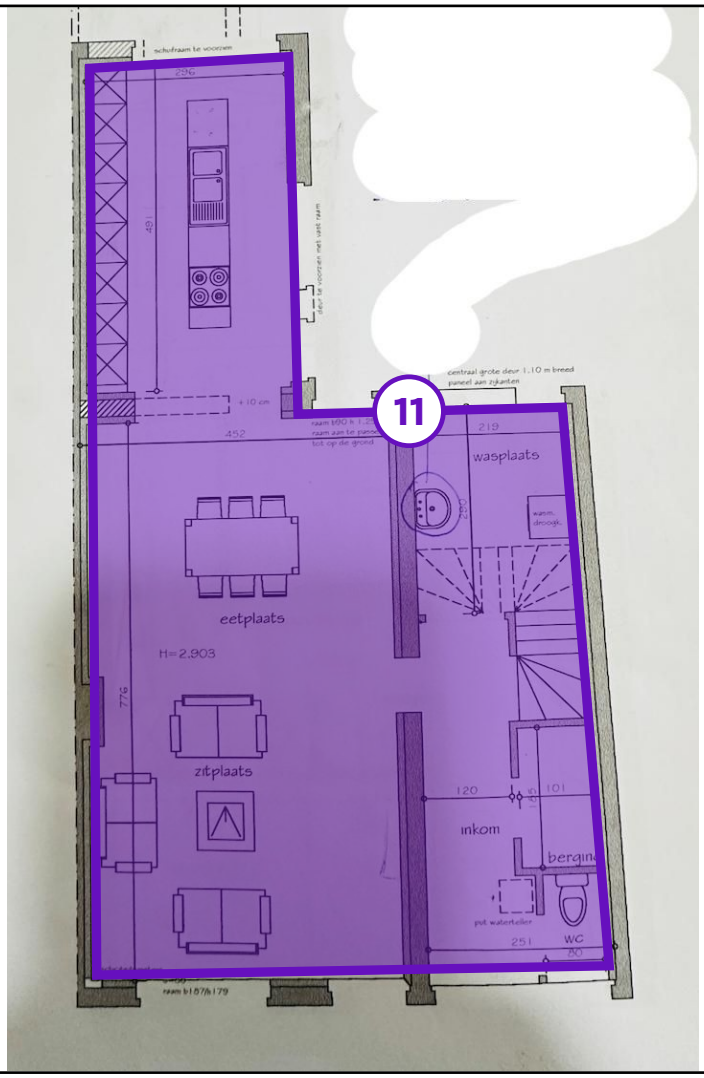
Plan 1.2: Gelijkvloers

Beschrijving	Type	Actie
11. Geen pleister plafonds en muren	Overige ruimte of materiaal	-

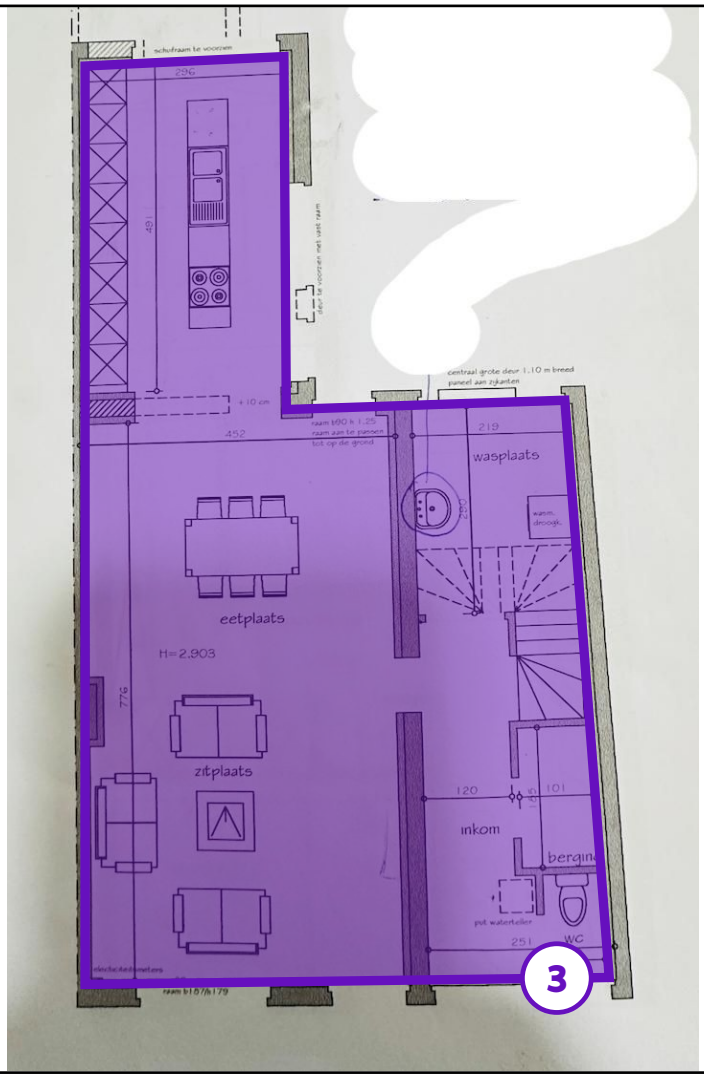
Plan 1.3: Gelijkvloers

Beschrijving	Type	Actie
3. Tegellijmen Vloertegels en wandtegels	Advies	-

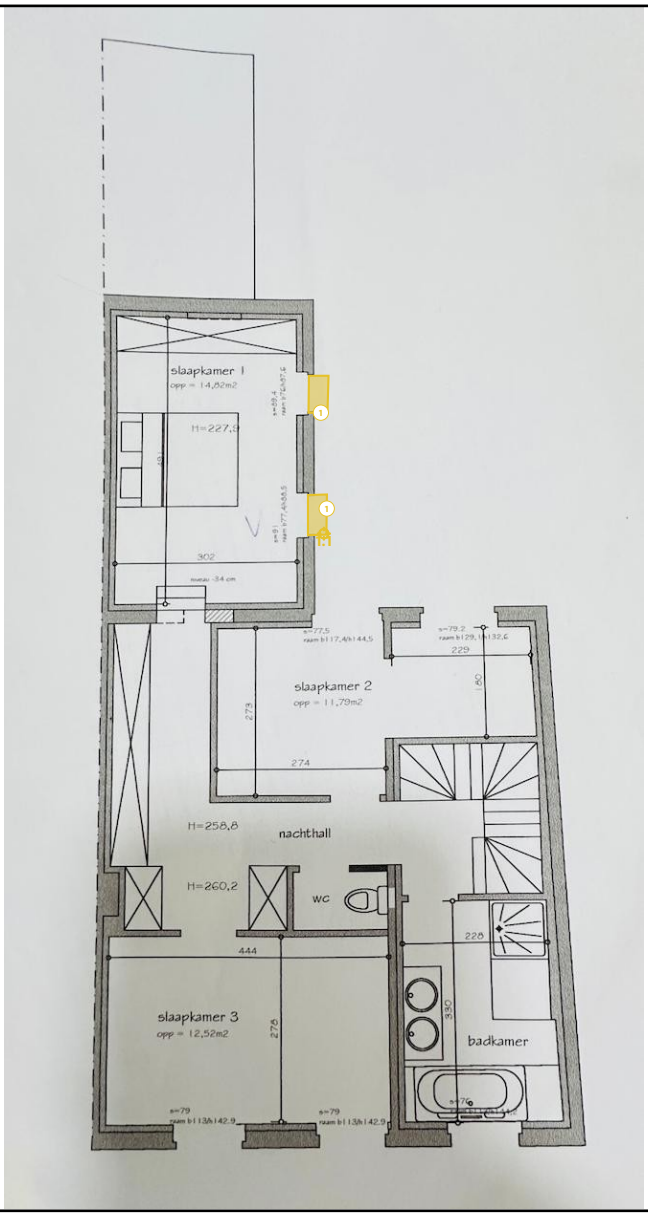
Plan 1.4: Verdieping +1

Beschrijving	Type	Actie
1. Venstertabletten asbestcement	Asbestmateriaal	Zorgvuldig beheren
1.1 Code: 2	Puntmonster	-

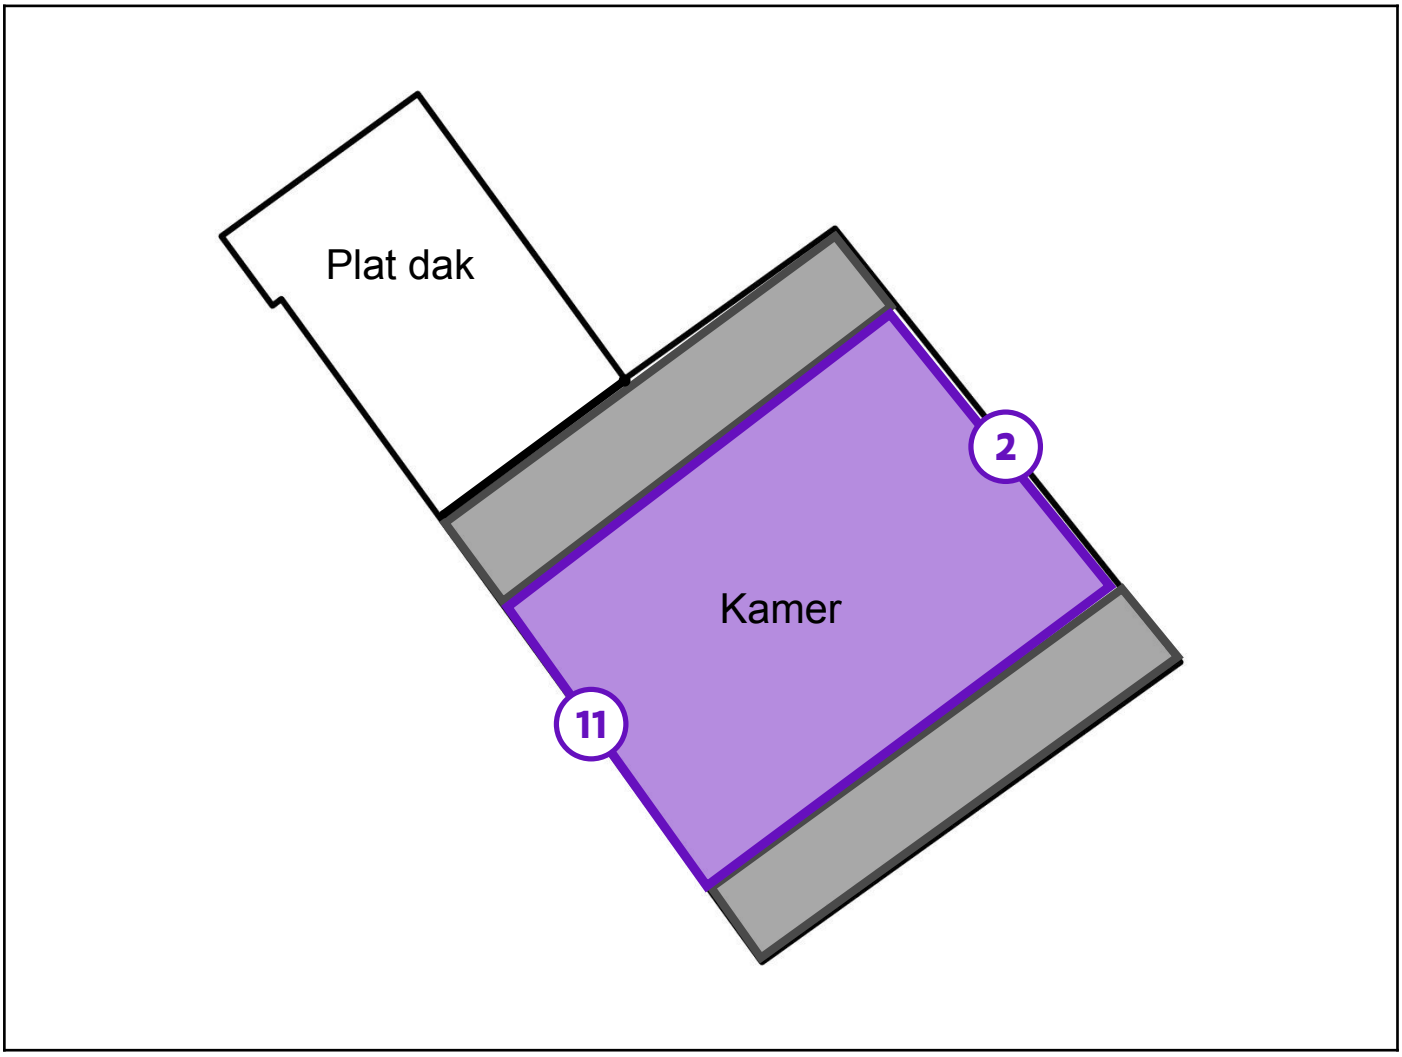
Plan 1.7: Dakverdieping

Beschrijving	Type	Actie
2. Inspectie aanwezigheid schouwen	Beperking	-
11. Geen pleister plafonds en muren	Overige ruimte of materiaal	-

Reden: Het te onderzoeken materiaal situeert zich hoger dan 3,50 m te rekenen vanaf een veilige ondergrond

Uitleg van de asbestdeskundige: De bovenzijde noch de binnenkant van de schouw kon worden geinspecteerd vanwege de hoogte .

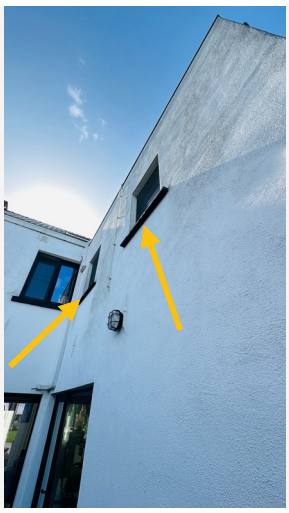
Fiche 1: Venstertabletten asbestcement

Asbestmateriaal

Het asbestmateriaal valt onder de mijlpaal van 2040.

Eindbeoordeling materiaalrisico	Laag materiaalrisico en/of verlaagde kans op vezelvrijgave

#	Type	Referentie	Resultaat
1.1	Puntmonster	2	Chrysotiel

- Zorg voor een veilig beheer. Vermijd het beschadigen van het asbestmateriaal. Controleer de toestand jaarlijks op wijzigingen.

- Eenvoudige handelingen: enkel door erkend asbestverwijderaar
  * Indien de vensterbanken niet kunnen verwijderd worden zonder deze te beschadigen dan dient men beroep te doen op een erkend asbestverwijderaar voor het verwijderen ervan. Bij de verwijdering blijft de uiteindelijke beoordeling van verwijdermethode bij de saneerder om eventueel op te schalen naar een veiligere methode om aan de wettelijke veiligheidsvoorschriften te voldoen.

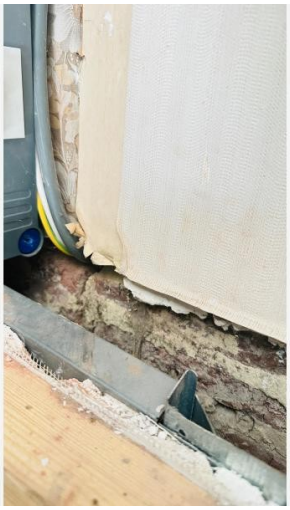
Fiche 4: Pleister muren

Geen asbest

#	Type	Referentie	Resultaat
4.1	Mengmonster	1	Geen asbest
