Asbestinventarisattest

Doelstraat 174, 8770 Ingelmunster

Attestnummer : **20250606-000128.000**
Uitgegeven op : **06.06.2025**
Geldig tot : **06.06.2035**

Asbestveilig (maar niet asbestvrij)

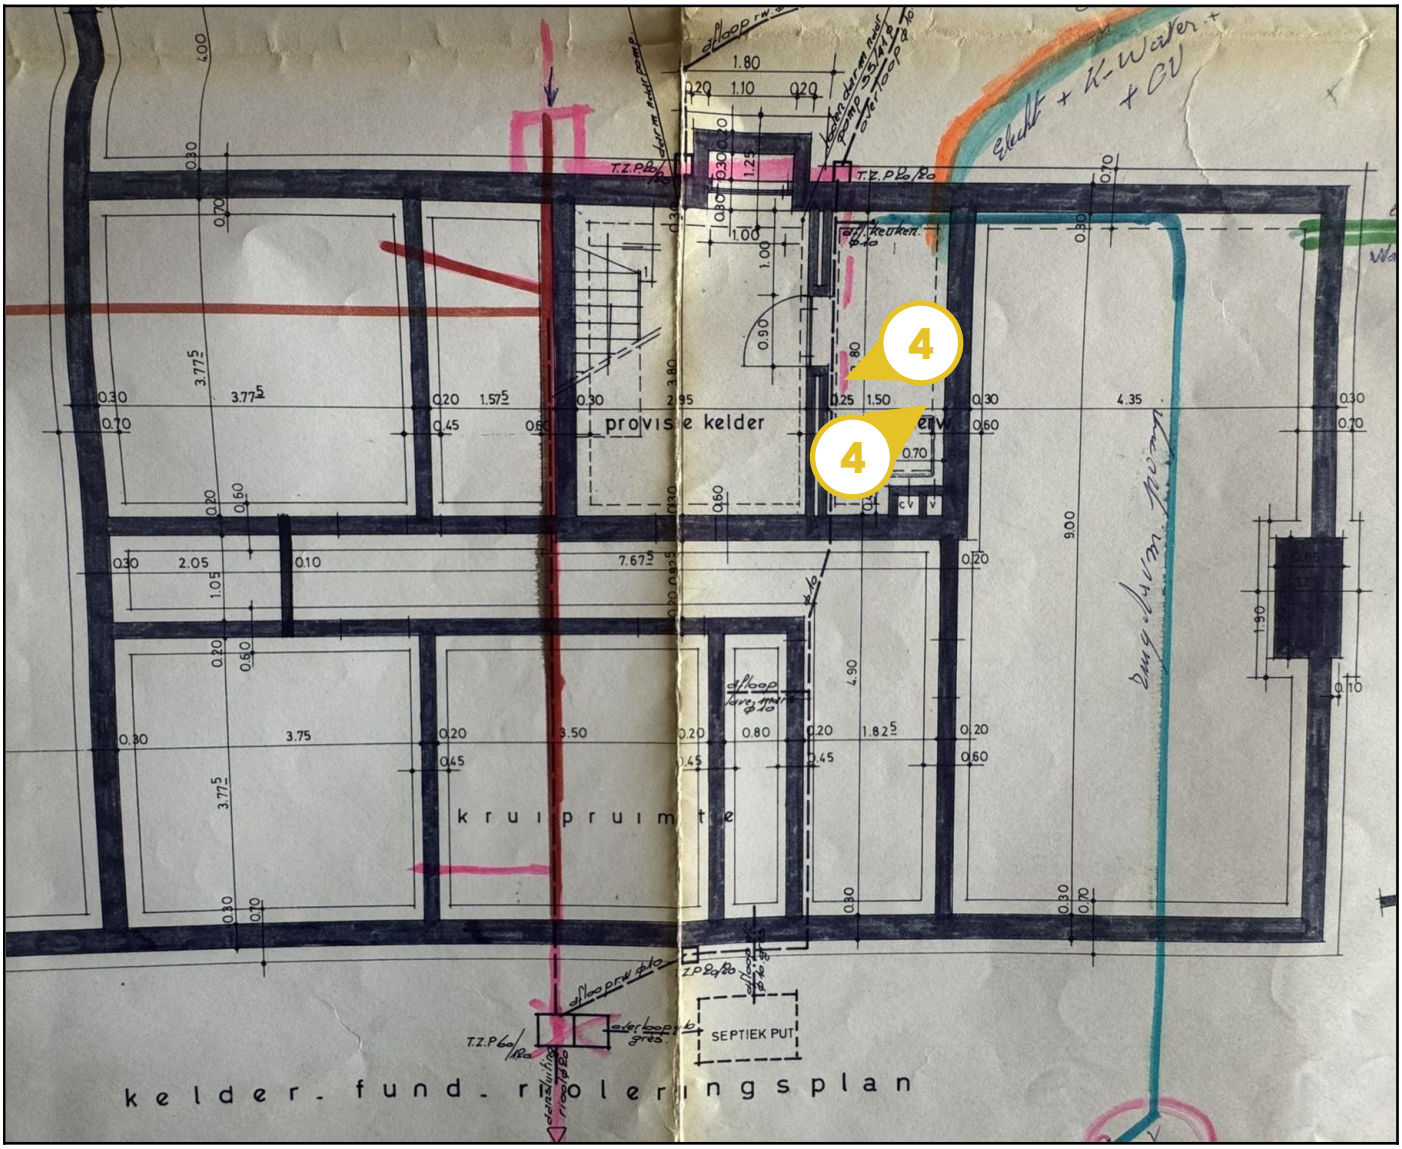
Plan 1.1: Kelderverdiep plan

Beschrijving	Type	Actie
4. Bakeliet aftakdozen 2 stuks + stopcontact + schakelaar kelder	Asbestmateriaal	Zorgvuldig beheren

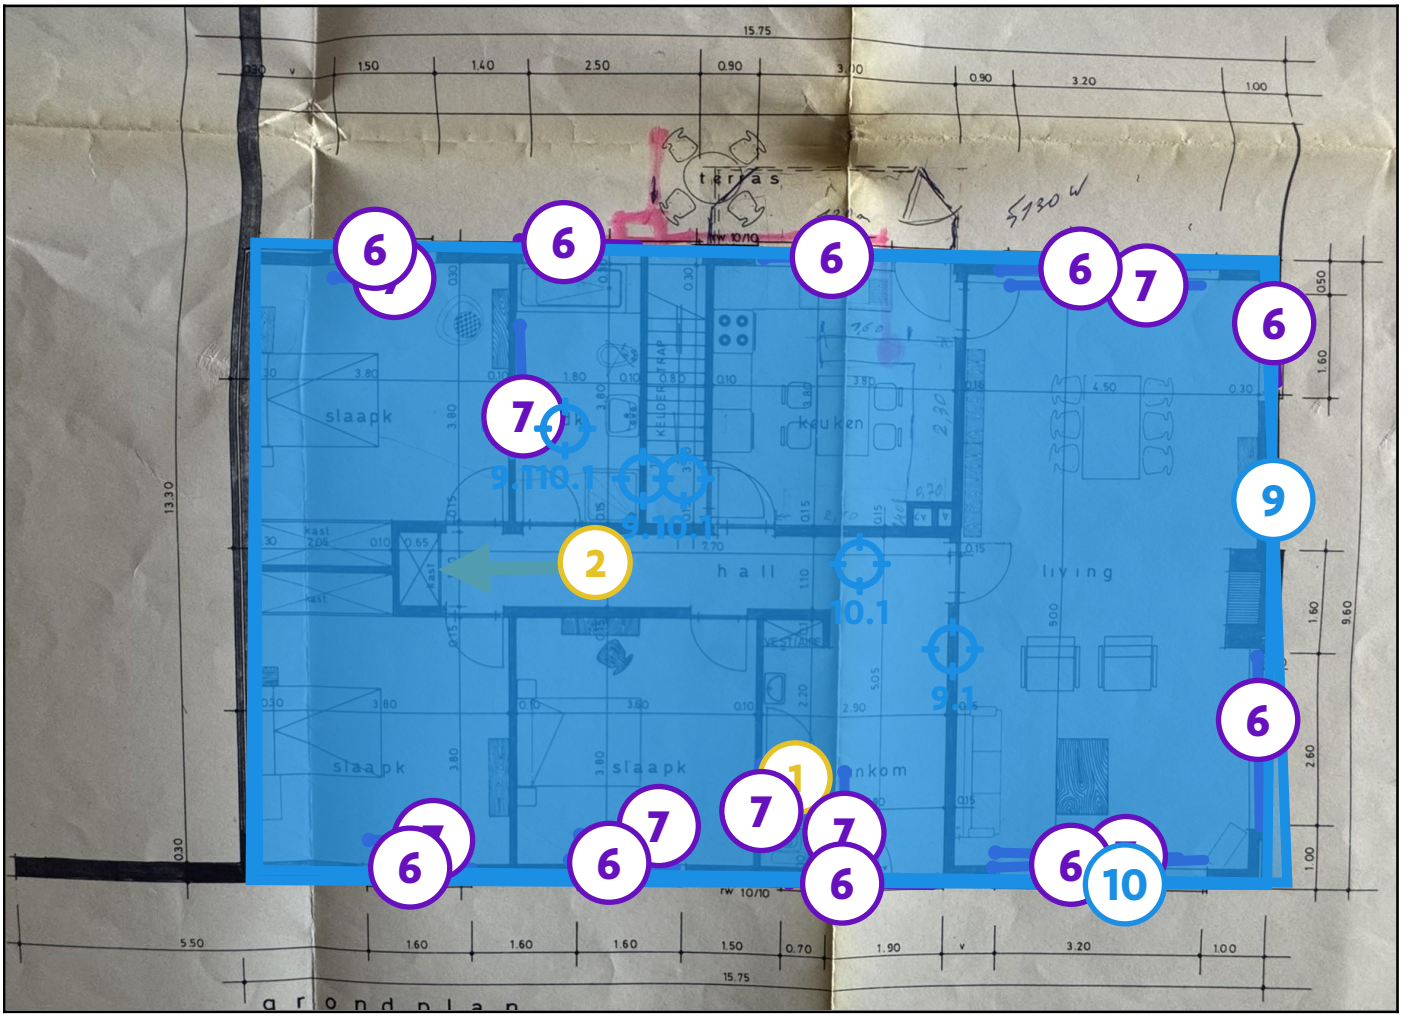
Plan 1.2: Gelijkvloers plan

Beschrijving	Type	Actie
1. Bakeliet draaiknop - radiator toilet	Asbestmateriaal	Zorgvuldig beheren
2. Bakeliet aftakdoos	Asbestmateriaal	Zorgvuldig beheren
6. Mastiek ramen en deuren	Advies	-
7. Radiatoren	Advies	-
9. Pleisterwerk binnenwand	Geen asbest	-
9.1 Code: MM-01	Mengmonster	-
10. Pleisterwerk plafond	Geen asbest	-

10.1 Code: MM-02	Mengmonster	-

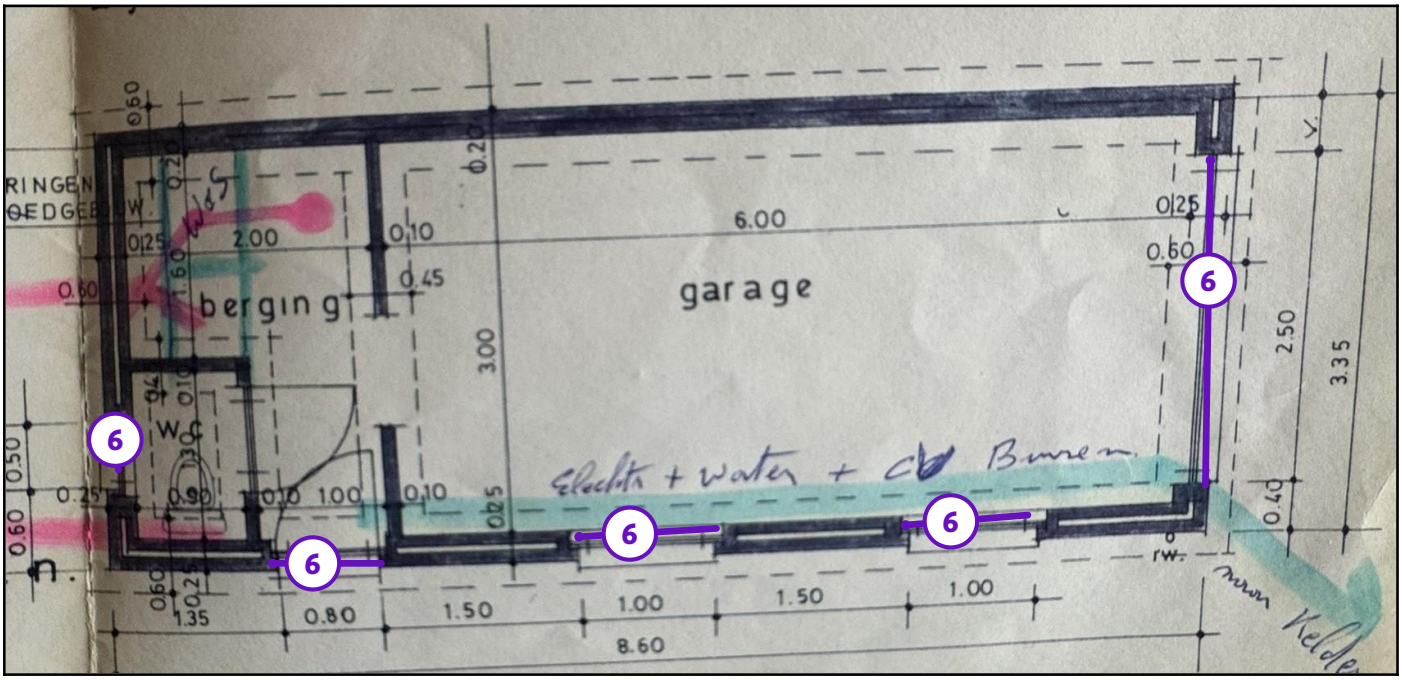
Plan 1.3: Garage plan

Beschrijving	Type	Actie
6. Mastiek ramen en deuren	Advies	-

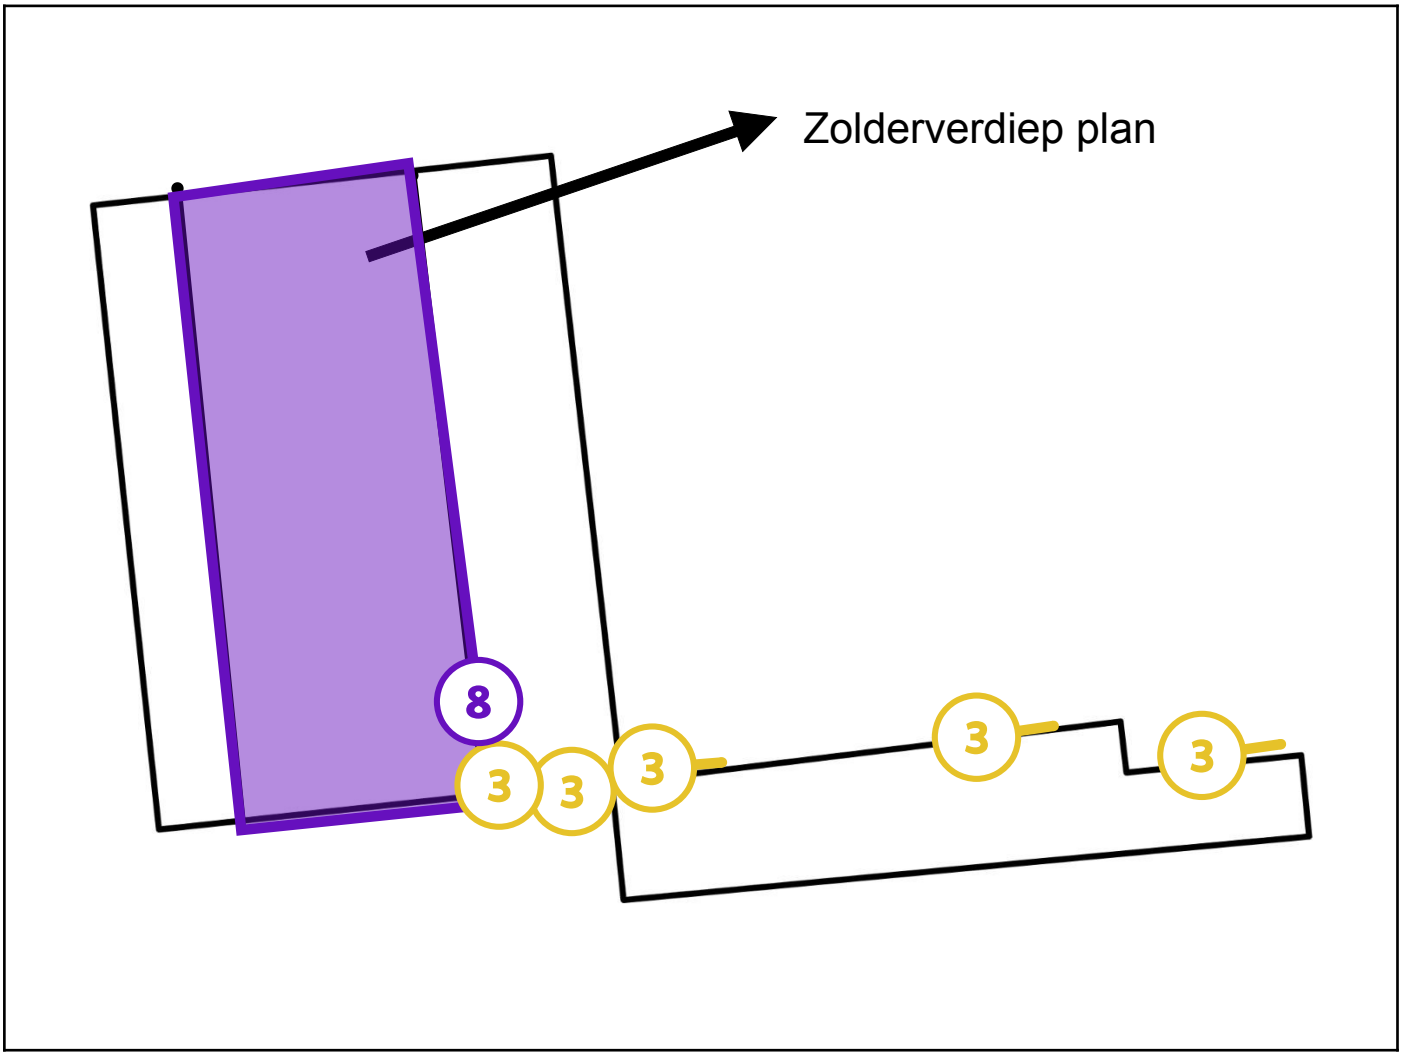
Plan 1.4: Zolderverdiep plan

Beschrijving	Type	Actie
3. Glasal platen deuren - gebouw garage + deuren naar oprit	Asbestmateriaal	Zorgvuldig beheren
8. Onderdak woning	Advies	-

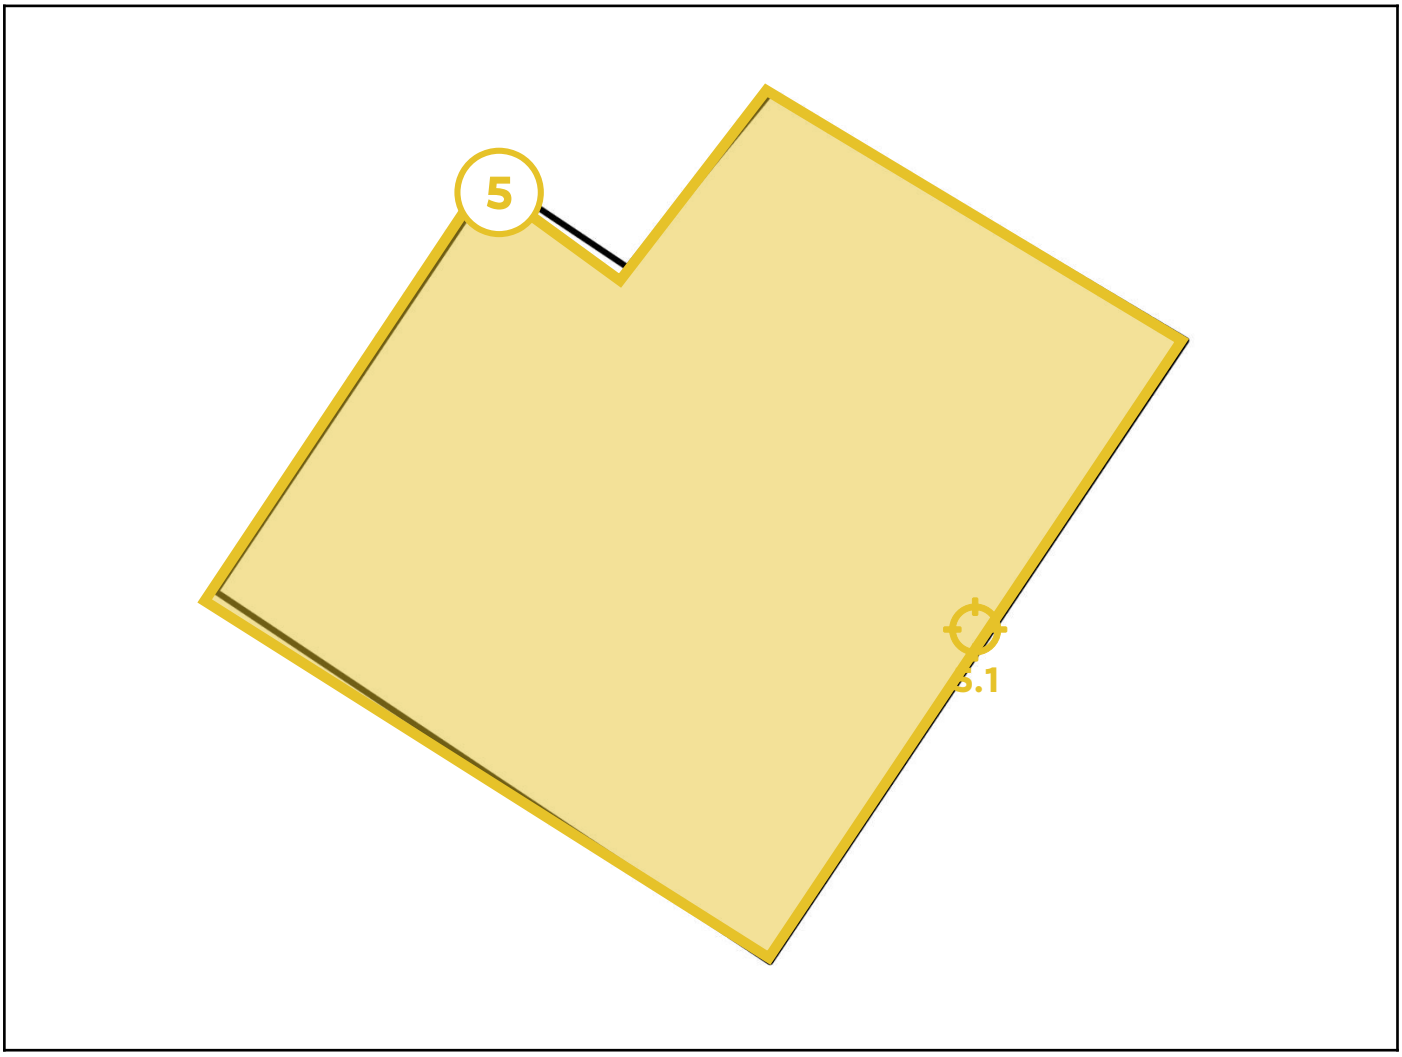
Plan 2.1: Bijgebouw plan

Beschrijving	Type	Actie
5. Onderdak tuinhuis	Asbestmateriaal	Zorgvuldig beheren
5.1 Code: MM-03	Mengmonster	-

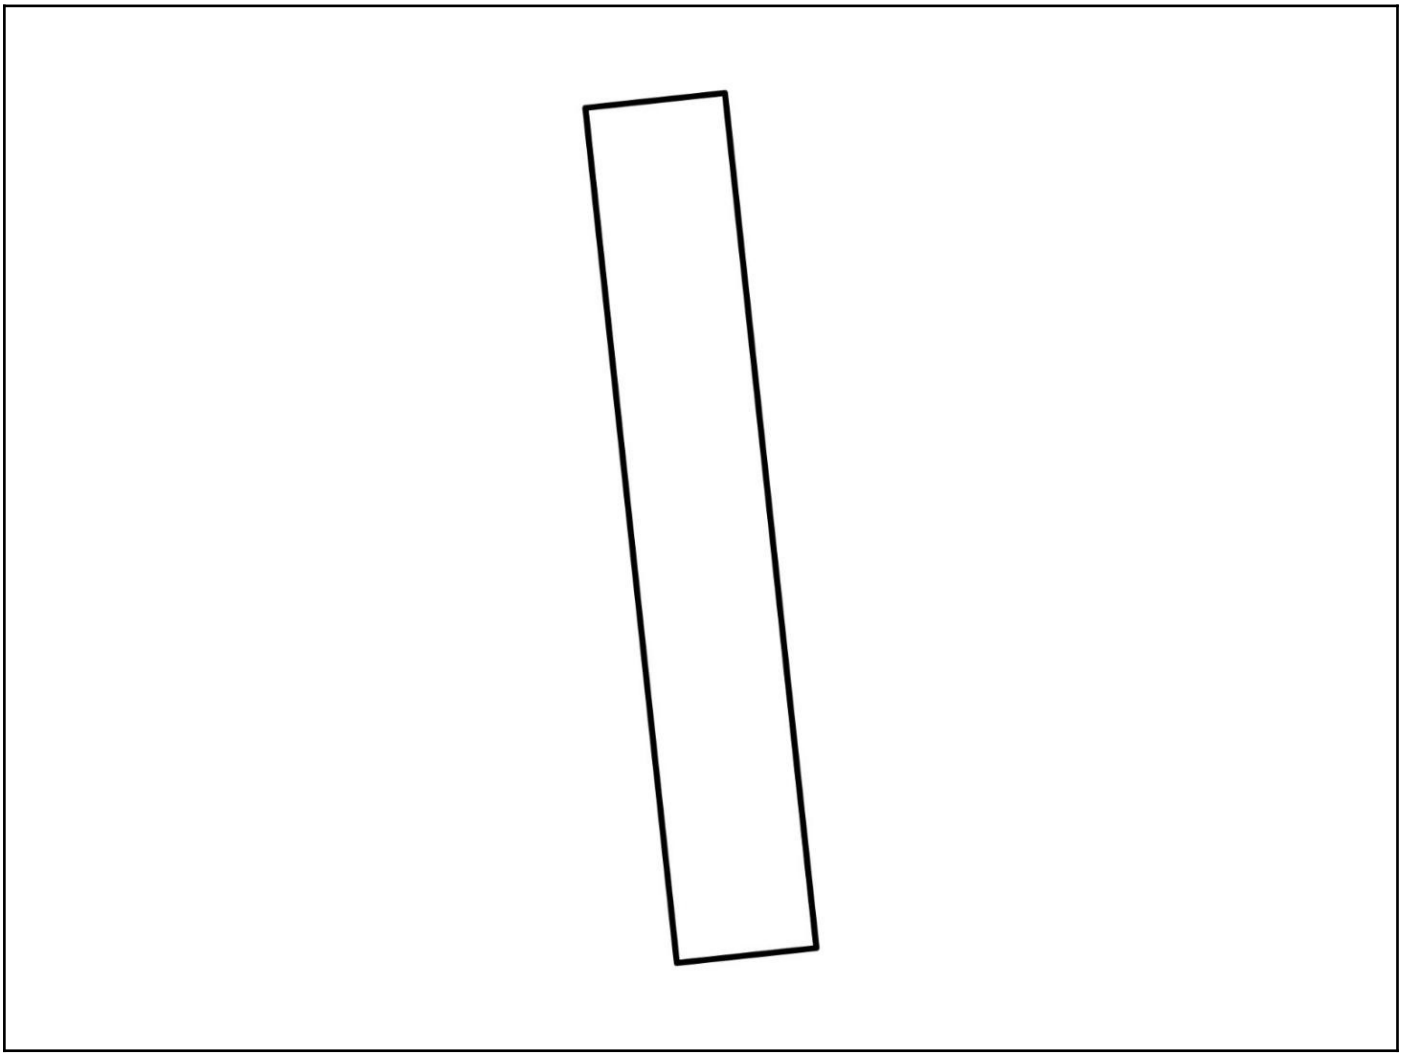
Plan 3.1: Bijgebouw plan

0 Geen asbest

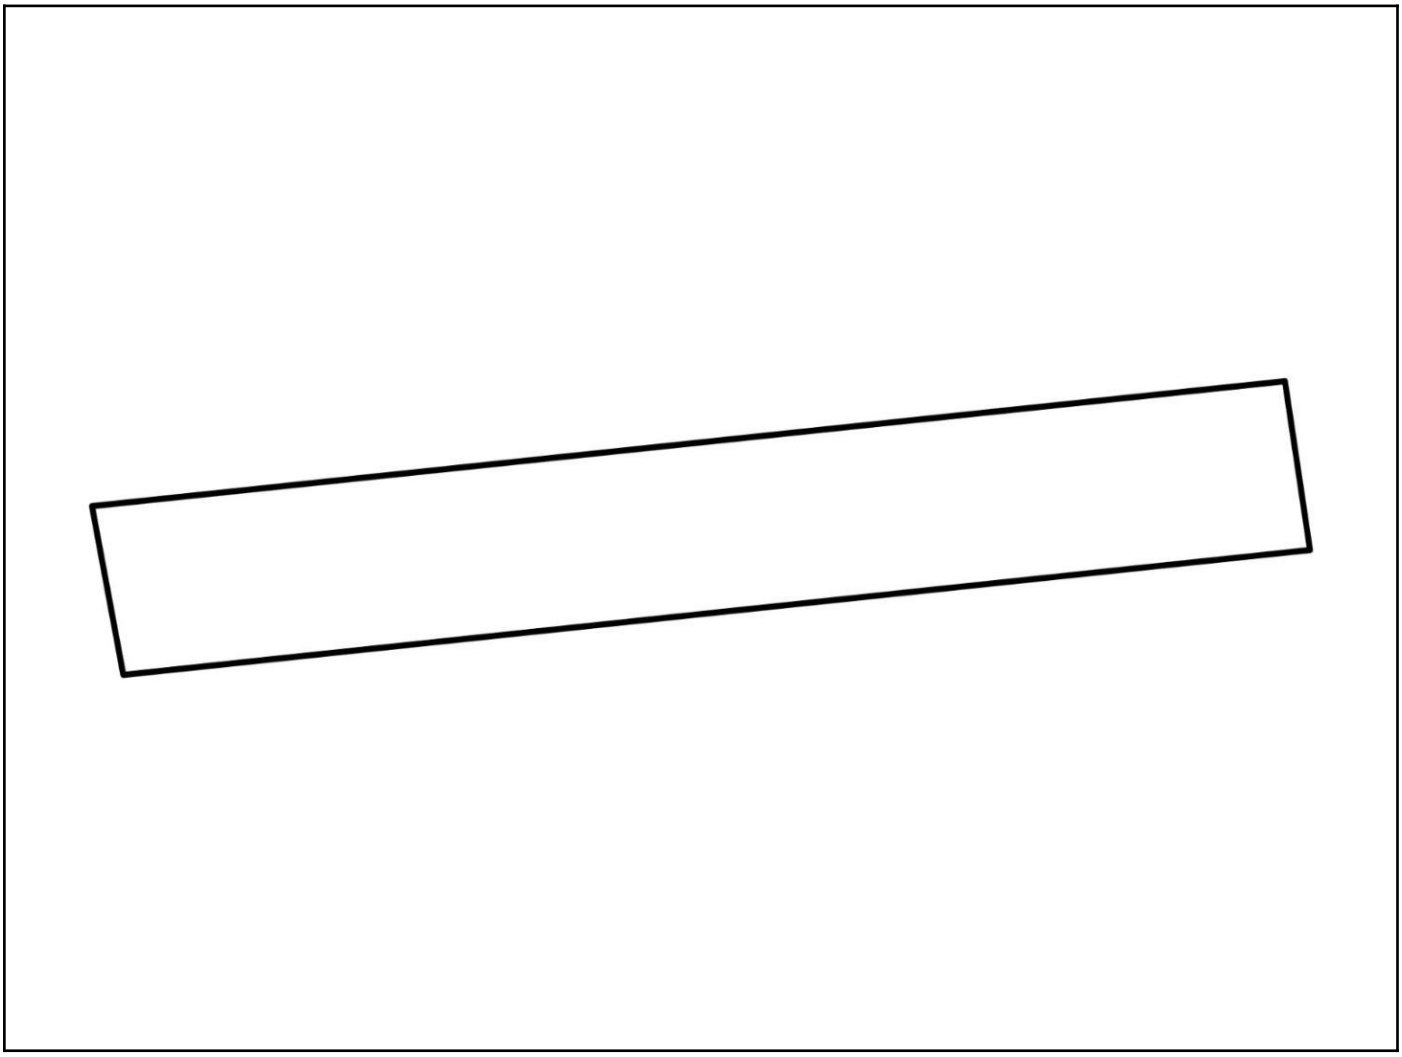
Plan 4.1: Oprit plan

0 Geen asbest

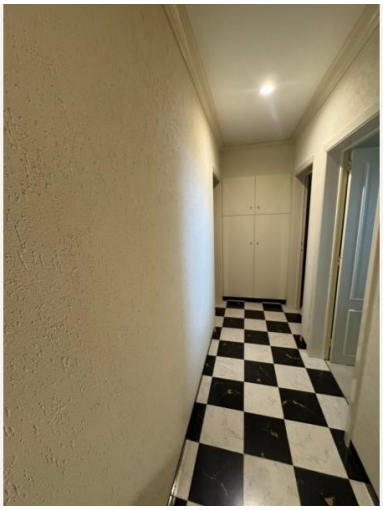
Fiche 9: Pleisterwerk binnenwand

Geen asbest

#	Type	Referentie	Resultaat
9.1	Mengmonster	MM-01	Geen asbest
