Asbestinventarisattest

Kasteelstraat 1, 8830 Hooglede

Attestnummer : **20260423-000189.000**
Uitgegeven op : **23.04.2026**
Geldig tot : **23.04.2031**

Niet-asbestveilig

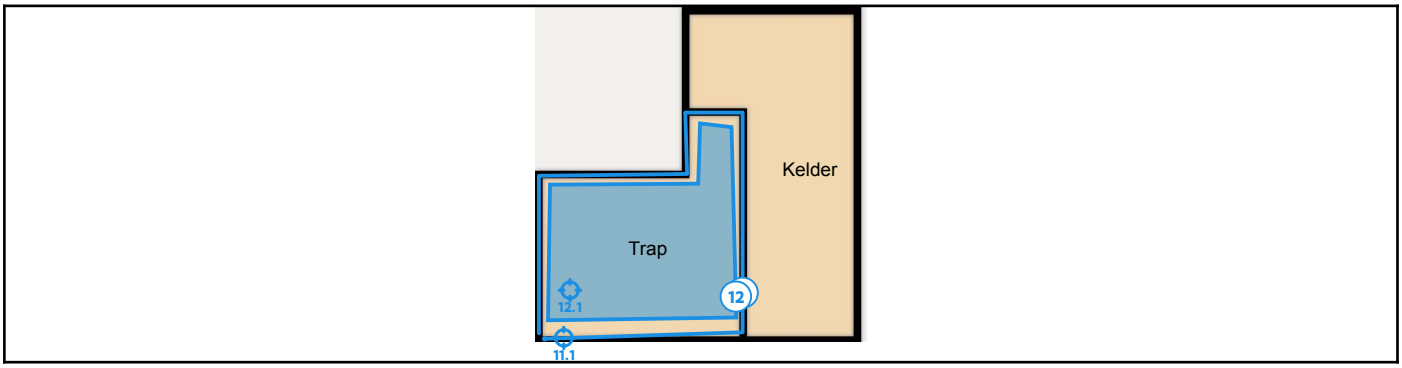
Plan 1.1: Woning, verd. -1

Beschrijving	Type	Actie
11. Pleisterwerk binnenmuren	Geen asbest	-
11.1 Code: 260420A1	Mengmonster	-
12. Pleisterwerk plafond	Geen asbest	-
12.1 Code: 260420A2	Mengmonster	-

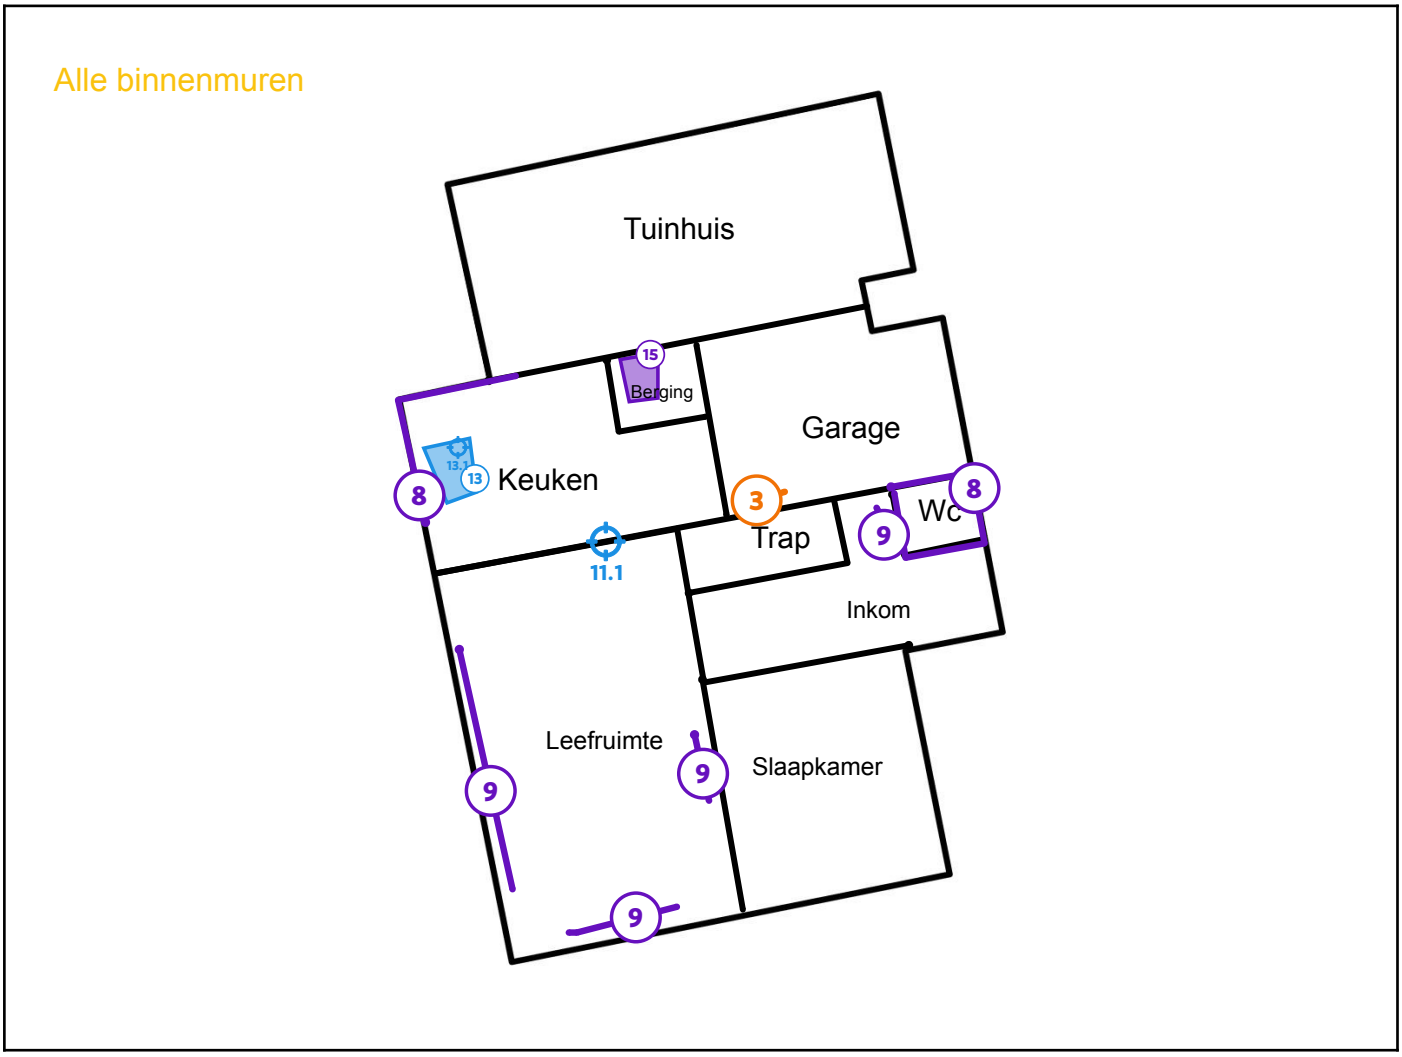
Plan 1.2: Woning, verd. +0

Beschrijving	Type	Actie
3. Bakeliet	Asbestmateriaal	Verwijderen
8. Faiencetegels + tegellijm	Advies	-
9. Verwarming	Advies	-
11. Pleisterwerk binnenmuren	Geen asbest	-
11.1 Code: 260420A1	Mengmonster	-
13. Coating lavabo	Geen asbest	-
13.1 Code: 260420A4	Puntmonster	-

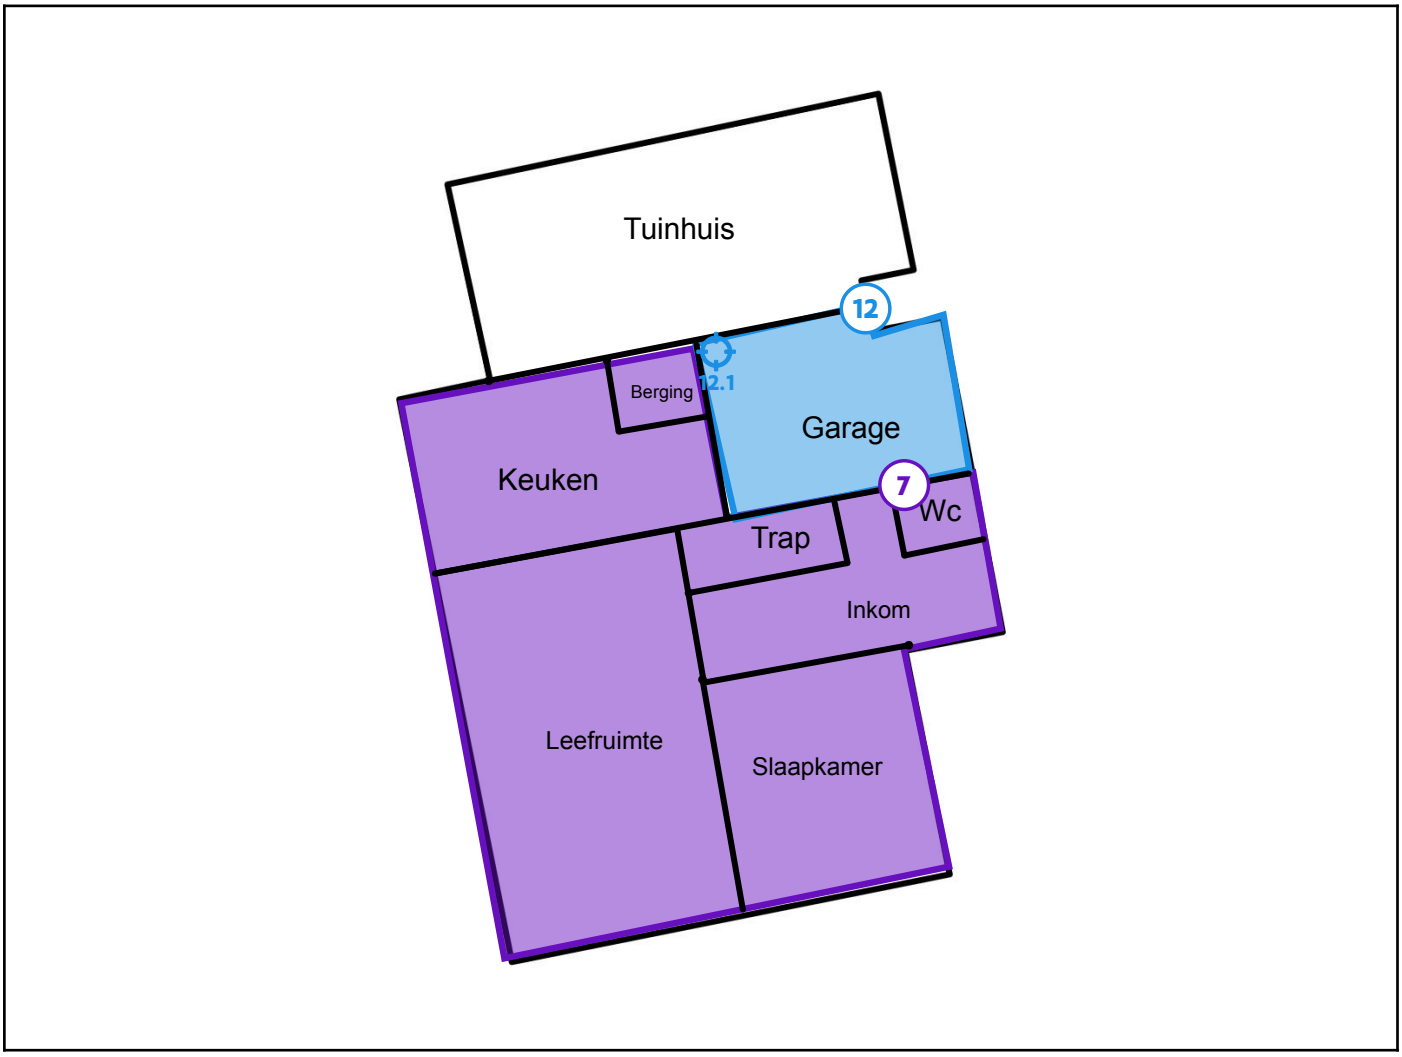
Plan 1.3: Woning, verd. +0 plafond

Beschrijving	Type	Actie
7. Valse plafond	Advies	-
12. Pleisterwerk plafond	Geen asbest	-
12.1 Code: 260420A2	Mengmonster	-

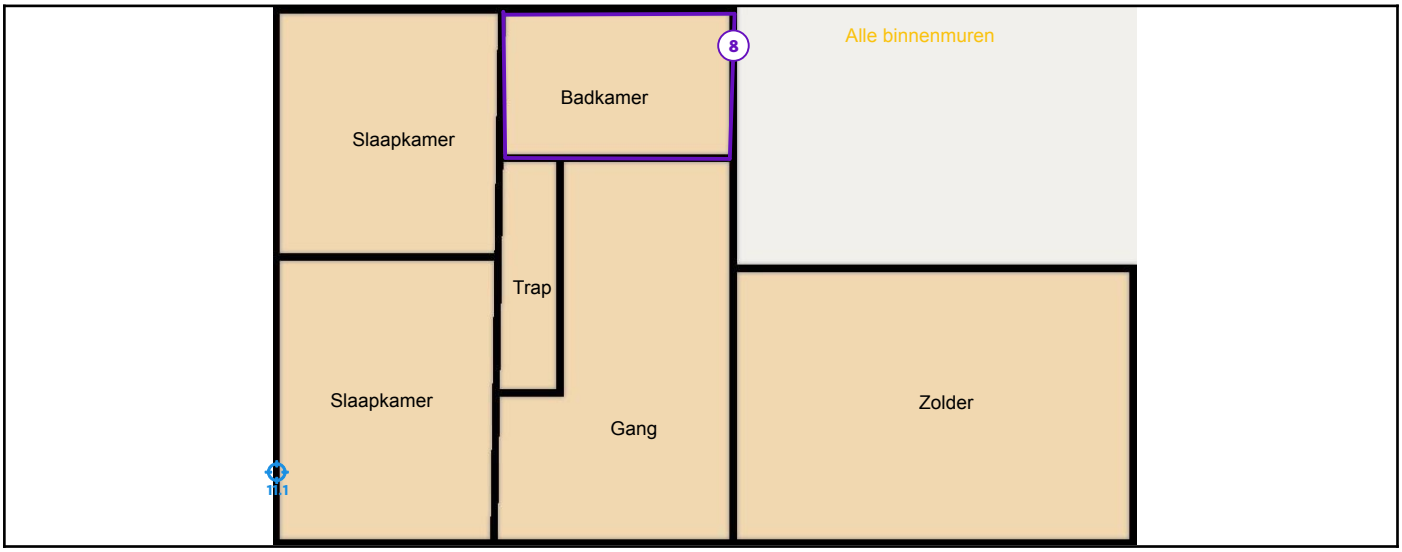
Plan 1.4: Woning, verd. +1

Beschrijving	Type	Actie
8. Faiencetegels + tegellijm	Advies	-
11. Pleisterwerk binnenmuren	Geen asbest	-
11.1 Code: 260420A1	Mengmonster	-

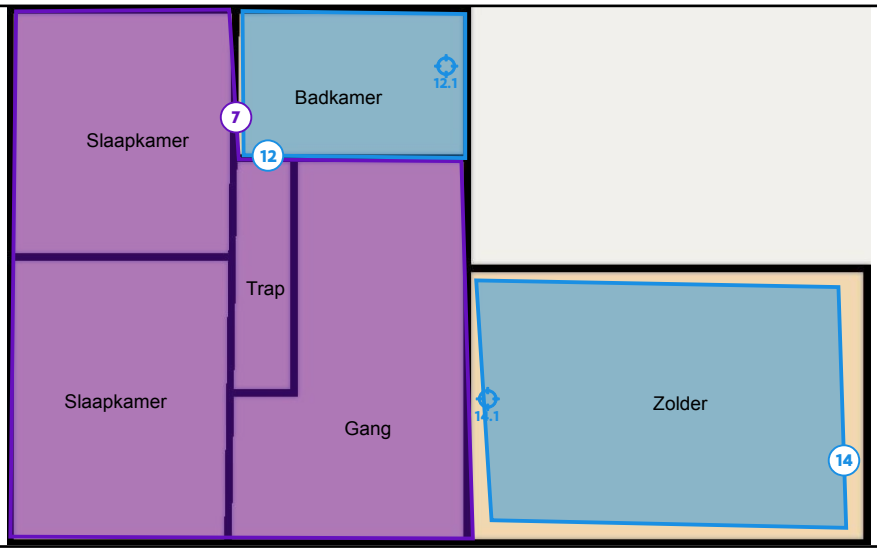
Plan 1.5: Woning, verd. +1 Plafond

Beschrijving	Type	Actie
7. Valse plafond	Advies	-
12. Pleisterwerk plafond	Geen asbest	-
12.1 Code: 260420A2	Mengmonster	-
14. Vloerzeil	Geen asbest	-
14.1 Code: 260420A5	Puntmonster	-

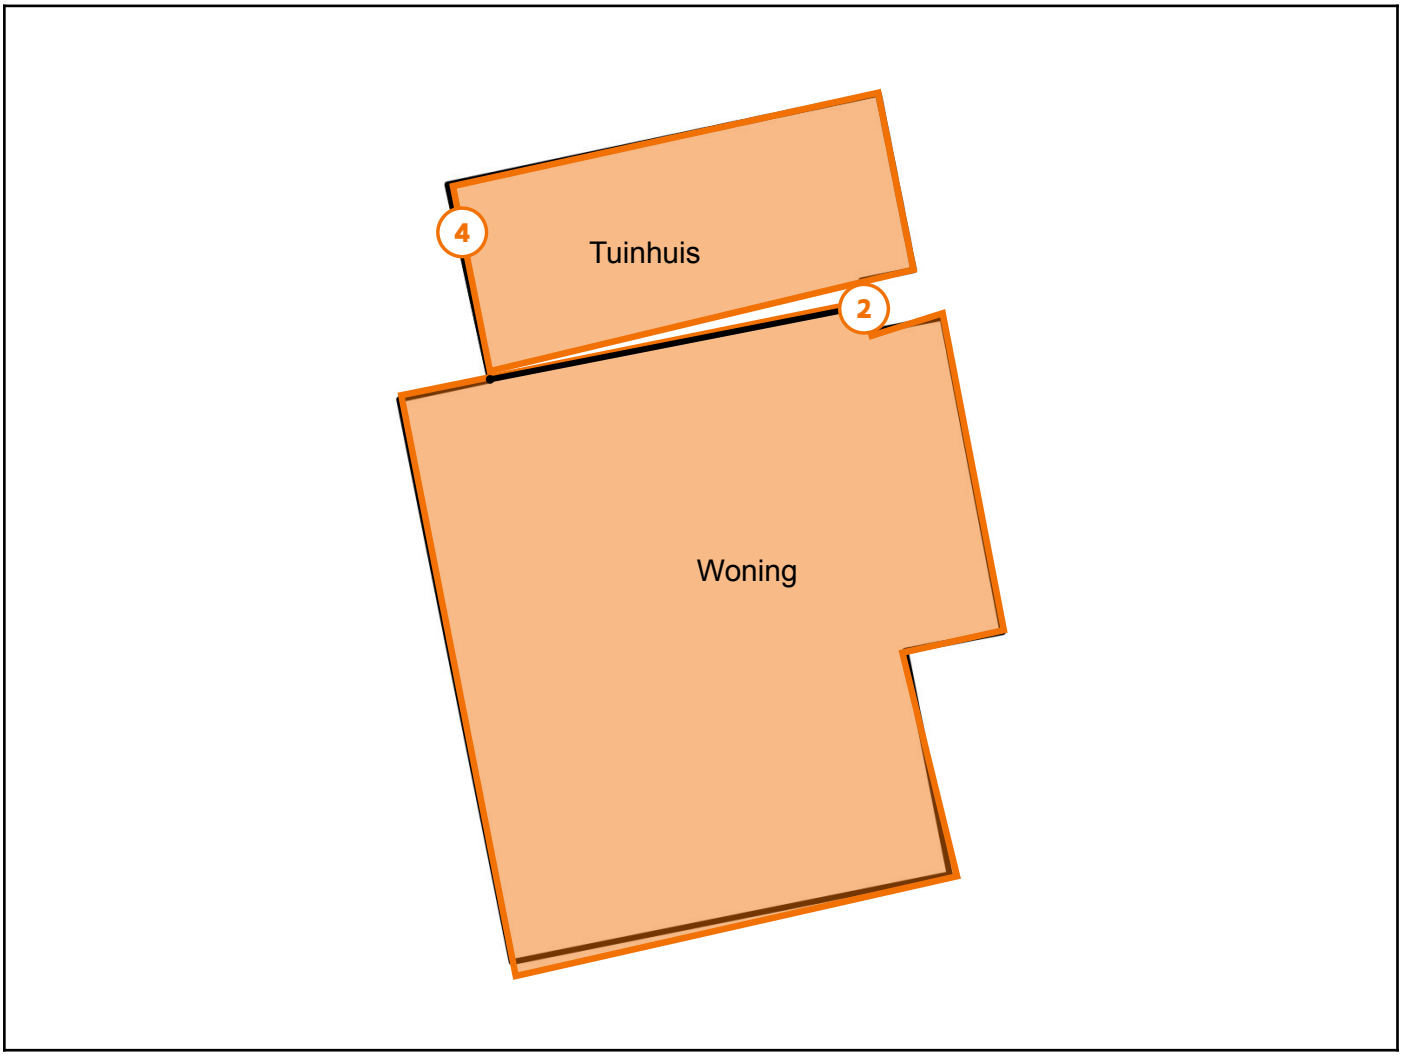
Plan 1.6: Woning, dak

Beschrijving	Type	Actie
2. Leien dak	Asbestmateriaal	Verwijderen
4. Golfplaten	Asbestmateriaal	Verwijderen

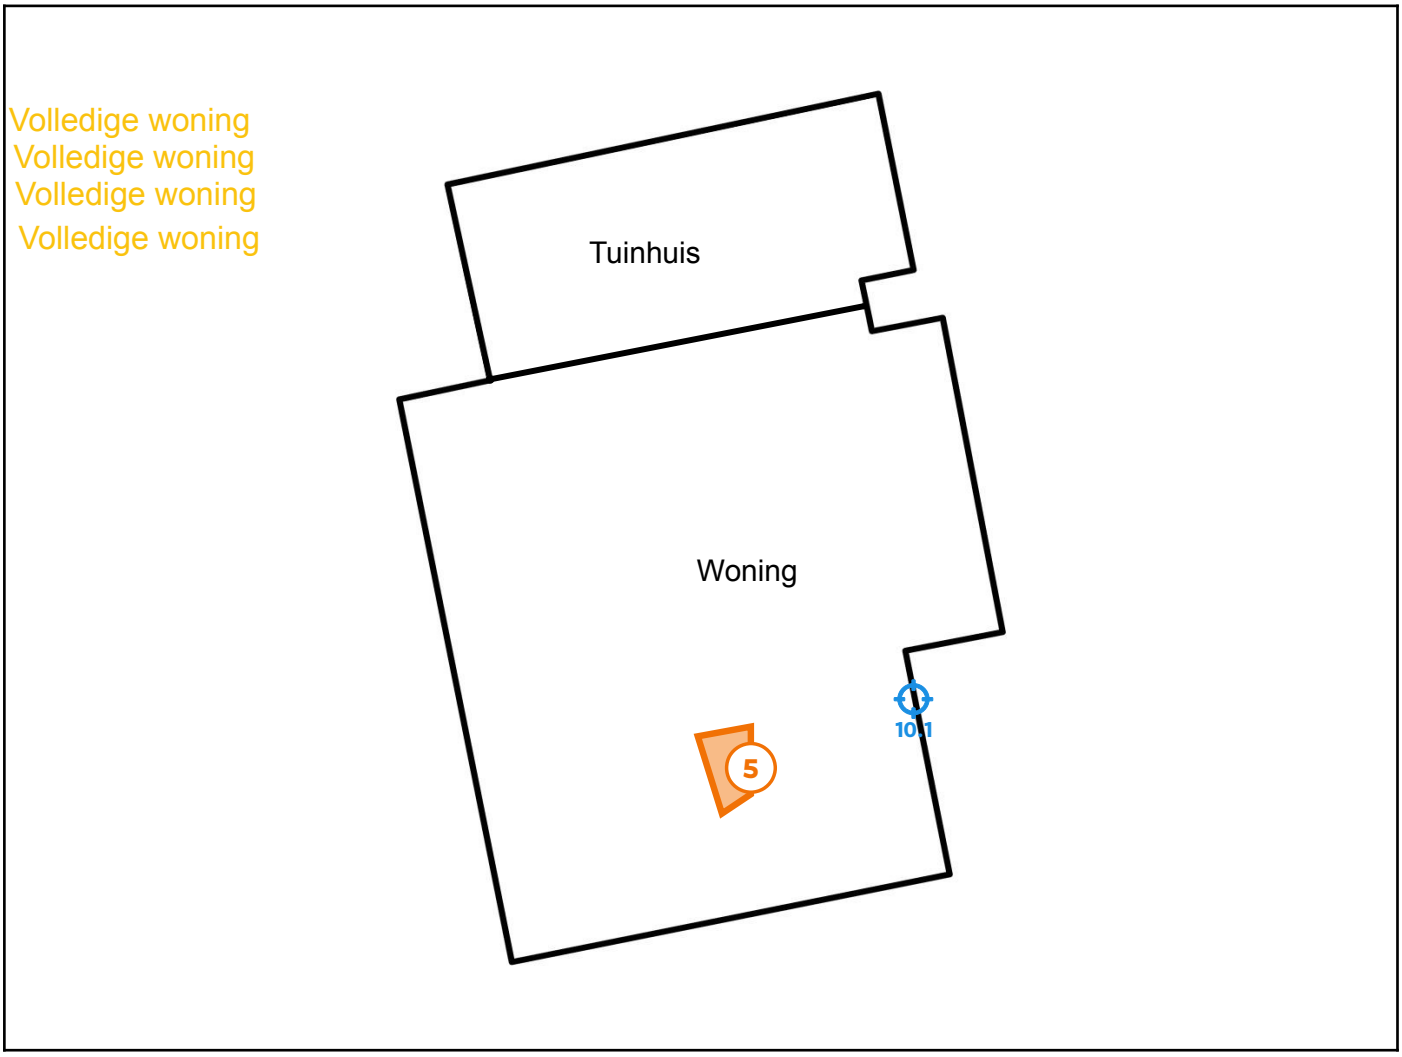
Plan 1.7: Woning

Beschrijving	Type	Actie
5. Rookafvoerbuis	Asbestmateriaal	Verwijderen
6. Onderdakplaten	Asbestmateriaal	Maatregelen nemen
10. Mastiek	Geen asbest	-
10.1 Code: 260420A3	Puntmonster	-
16. Leidingsisolatie	Overige ruimte of materiaal	-
17. Lift	Overige ruimte of materiaal	-

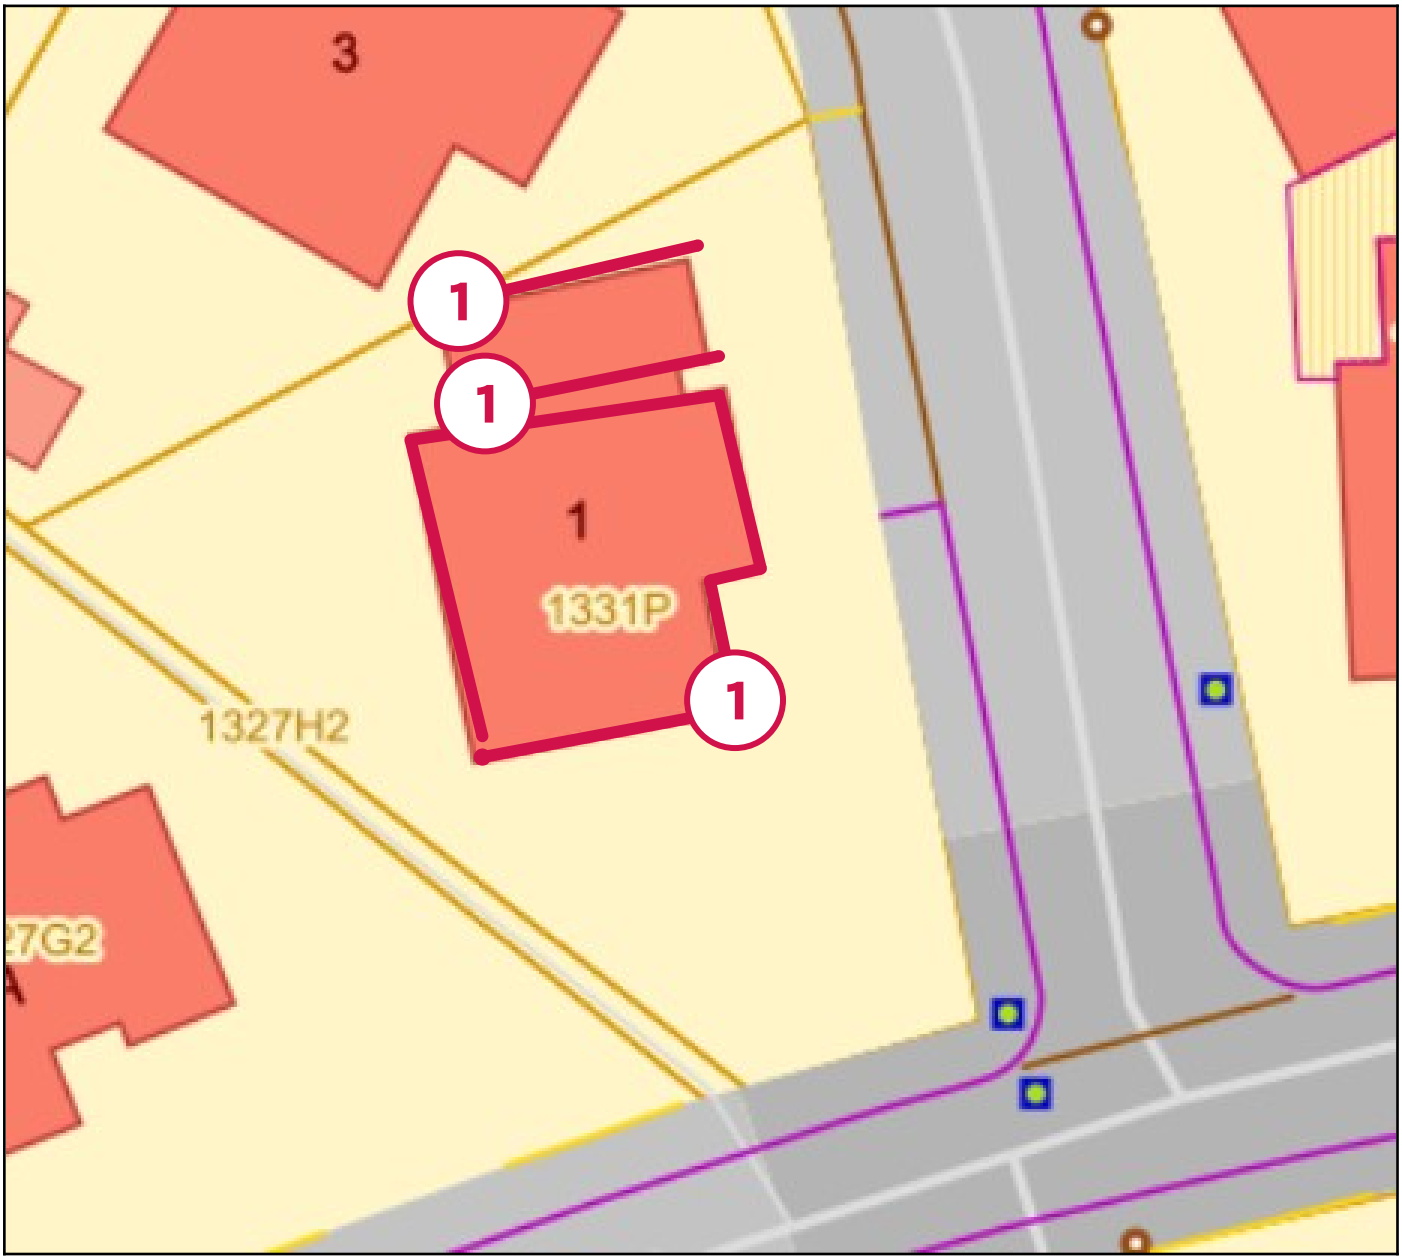
Plan 2.1: Vaststellingen buiten de constructies

Beschrijving	Type	Actie
1. Slib-sediment	Asbestmateriaal	Dringend verwijderen

- Verwijder het asbestafval.
- Voer bijkomende staalname(s) uit.

- Eenvoudige handelingen: mag via doe-het-zelf of door werknemer(s) met opleidingsattest eenvoudige handelingen
  Het slib kan voorzichtig uitgeschept worden worden, extra te bevochtigen om stof te voorkomen + dragen van de nodige beschermingsmiddelen (mondmasker ffp3, handschoenen,tyvec). Verpakken in plastic folie en afvoeren naar het containerpark. De dakgoot grondig reinigen met water of indien beschadigd ook verwijderen.

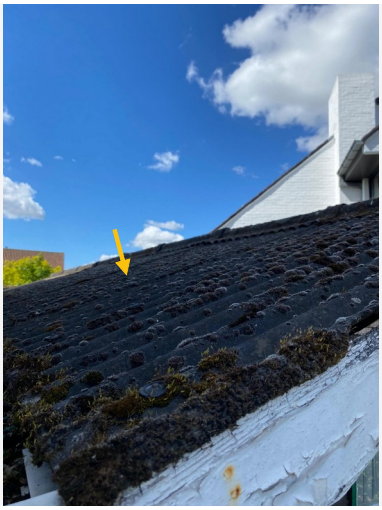
Fiche 4: Golfplaten

Eindbeoordeling materiaalrisico	Verhoogd materiaalrisico en/of verhoogde kans op vezelvrijgave

Gebondenheid	Categorie 1: hechtgebonden in oorsprong
Asbestsoort (vezeltype)	Crocidoliet aanwezig
Asbestconcentratie	Laag (< 50%)
Afschermingsgraad van het gehele materiaal	Geheel of deels vrij aan de buitenlucht, maar geen contact met binnenlucht
Toestand van het materiaal	Matig beschadigd, matig verweerd

Beschrijving	Golfplaten
Omgeving	Buiten
Primaire drager	Schuin dak
Asbestmateriaal	Dak- en gevelbekleding - Golfplaat
Bindmiddel van asbestmateriaal	Cement
Gebondenheid op basis van bindmiddel	Hecht
Hoeveelheid (oppervlakte - aantal)	• 35,00 m^2 - 1 stuk
Totale oppervlakte	35,00 m^2
Eenvoudig bereikbaar	Ja
Bevestigingswijze	• Geschroefd • Genageld, geniet
Identificatiemethode	De asbestdeskundige beoordeelt het materiaal als asbestverdacht en dus asbesthoudend, en dit zonder monstername. Motivatie: De opdrachtgever weigert om het materiaal te laten bemonsteren.
Destructieve handeling voor identificatie	Nee
Opmerking	Aangegeven hoeveelheden en gewichten berusten louter op grove schatting en kunnen niet gebruikt worden bij meetstaten voor werken.

- Zorg voor een veilig beheer. Vermijd het beschadigen van het asbestmateriaal. Controleer de toestand jaarlijks op wijzigingen.
- Hemelwater dat afspoelt van asbestcement daken of gevels kan asbestdeeltjes bevatten. Gebruik het enkel voor gesloten circuits (bv. spoelen toiletten). Reinig na het vervangen van het dak of de gevel de dakgoten en regenwaterput of -ton om asbesthoudend sediment of slib te verwijderen
- Voer bijkomende staalname(s) uit.

- Eenvoudige handelingen: mag via doe-het-zelf of door werknemer(s) met opleidingsattest eenvoudige handelingen
  De golfplaten kunnen zelf verwijderd worden. Echter gezien de risico's en de benodigde voorzorgsmaatregelen, wordt het sterk aangeraden om de werkzaamheden te laten uitvoeren door een professional die de opleiding "eenvoudige handelingen" heeft gevolgd. Dit vanwege de moeilijkheid van de werkzaamheden.

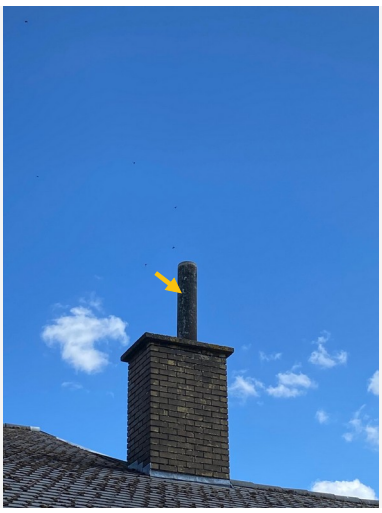
Fiche 5: Rookafvoerbuis

Eindbeoordeling materiaalrisico	Verhoogd materiaalrisico en/of verhoogde kans op vezelvrijgave

Gebondenheid	Categorie 1: hechtgebonden in oorsprong
Asbestsoort (vezeltype)	Crocidoliet aanwezig
Asbestconcentratie	Laag (< 50%)
Afschermingsgraad van het gehele materiaal	Geheel of deels vrij aan de buitenlucht, maar geen contact met binnenlucht
Toestand van het materiaal	Matig beschadigd, matig verweerd

Beschrijving	Rookafvoerbuis
Omgeving	Buiten
Primaire drager	Ruimteverwarming
Asbestmateriaal	Buis, koker, leiding, pijp, doorvoer
Bindmiddel van asbestmateriaal	Cement
Gebondenheid op basis van bindmiddel	Hecht
Hoeveelheid (lengte - omtrek - dikte - aantal)	• 5,00 m - 15,00 cm - 1,00 cm - 1 stuk
Totaal volume	0,008 m^3
Eenvoudig bereikbaar	Ja
Bevestigingswijze	• Verlijmd, ingegoten, versmeerd
Identificatiemethode	De asbestdeskundige beoordeelt het materiaal als asbestverdacht en dus asbesthoudend, en dit zonder monstername. Motivatie: De opdrachtgever weigert om het materiaal te laten bemonsteren.
Destructieve handeling voor identificatie	Nee
Opmerking	Aangegeven hoeveelheden en gewichten berusten louter op grove schatting en kunnen niet gebruikt worden bij meetstaten voor werken.

- Zorg voor een veilig beheer. Vermijd het beschadigen van het asbestmateriaal. Controleer de toestand jaarlijks op wijzigingen.
- Hemelwater dat afspoelt van asbestcement daken of gevels kan asbestdeeltjes bevatten. Gebruik het enkel voor gesloten circuits (bv. spoelen toiletten). Reinig na het vervangen van het dak of de gevel de dakgoten en regenwaterput of -ton om asbesthoudend sediment of slib te verwijderen
- Voer bijkomende staalname(s) uit.

- Eenvoudige handelingen: mag via doe-het-zelf of door werknemer(s) met opleidingsattest eenvoudige handelingen
  De buis kan zelf verwijderd worden. Echter gezien de risico's en de benodigde voorzorgsmaatregelen, wordt het sterk aangeraden om de werkzaamheden te laten uitvoeren door een professional die de opleiding "eenvoudige handelingen" heeft gevolgd. Dit vanwege de moeilijkheid van de werkzaamheden.

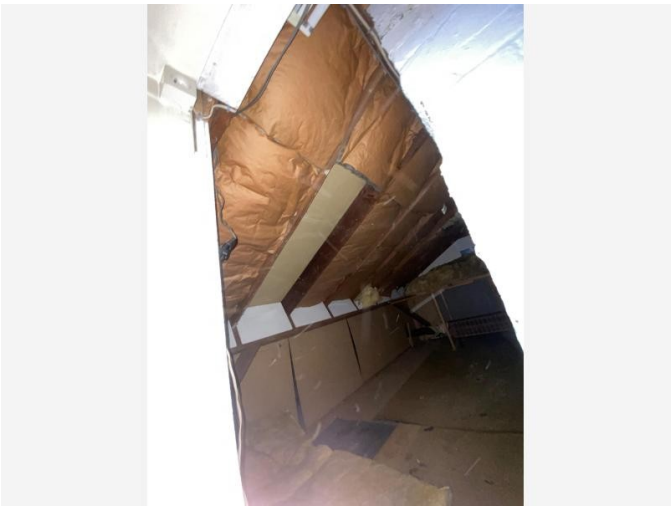
Fiche 6: Onderdakplaten

Eindbeoordeling materiaalrisico	Verhoogd materiaalrisico en/of verhoogde kans op vezelvrijgave

Gebondenheid	Categorie 1: hechtgebonden in oorsprong
Asbestsoort (vezeltype)	Crocidoliet aanwezig
Asbestconcentratie	Laag (< 50%)
Afschermingsgraad van het gehele materiaal	Geheel of deels vrij aan de binnenlucht, maar geen contact met binnenluchtstromen
Toestand van het materiaal	Licht beschadigd, licht verweerd. Intacte calciumsilicaatplaat of materiaal met categorie 3-gebondenheid

Beschrijving	Onderdakplaten
Omgeving	Binnen
Primaire drager	Schuin dak
Asbestmateriaal	Plaat, paneel, tablet - Type Menuiserite
Bindmiddel van asbestmateriaal	Cement
Gebondenheid op basis van bindmiddel	Hecht
Hoeveelheid (oppervlakte - dikte - aantal)	• 125,00 m^2 - 0,99 cm - 1 stuk
Totaal volume	1,238 m^3
Eenvoudig bereikbaar	Nee • Het asbestmateriaal is bedekt (uitgezonderd laag verf, coating, behang, kunststof, textiel) en het wegnemen van het bedekkende materiaal kan niet zonder het bedekkende materiaal te beschadigen.
Bevestigingswijze	• Geklemd • Geschroefd • Genageld, geniet
Identificatiemethode	De asbestdeskundige beoordeelt het materiaal als asbestverdacht en dus asbesthoudend, en dit zonder monstername. Motivatie: De opdrachtgever weigert om het materiaal te laten bemonsteren.
Destructieve handeling voor identificatie	Nee
Opmerking	Aangegeven hoeveelheden en gewichten berusten louter op grove schatting en kunnen niet gebruikt worden bij meetstaten voor werken.

- Zorg voor een veilig beheer. Vermijd het beschadigen van het asbestmateriaal. Controleer de toestand jaarlijks op wijzigingen.
- Voer bijkomende staalname(s) uit.

- Eenvoudige handelingen: mag via doe-het-zelf of door werknemer(s) met opleidingsattest eenvoudige handelingen
  De onderdakplaten kunnen zelf verwijderd worden. Echter gezien de risico's en de benodigde voorzorgsmaatregelen, wordt het sterk aangeraden om de werkzaamheden te laten uitvoeren door een professional die de opleiding "eenvoudige handelingen" heeft gevolgd. Dit vanwege de moeilijkheid van de werkzaamheden.

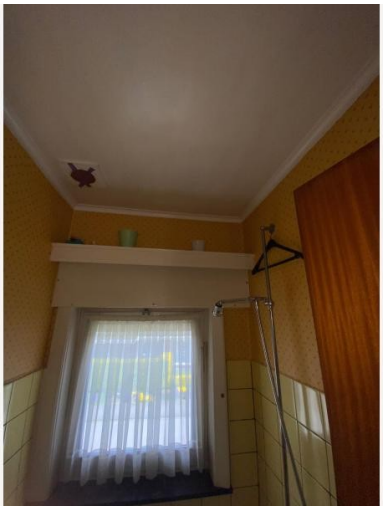
Fiche 12: Pleisterwerk plafond

Geen asbest

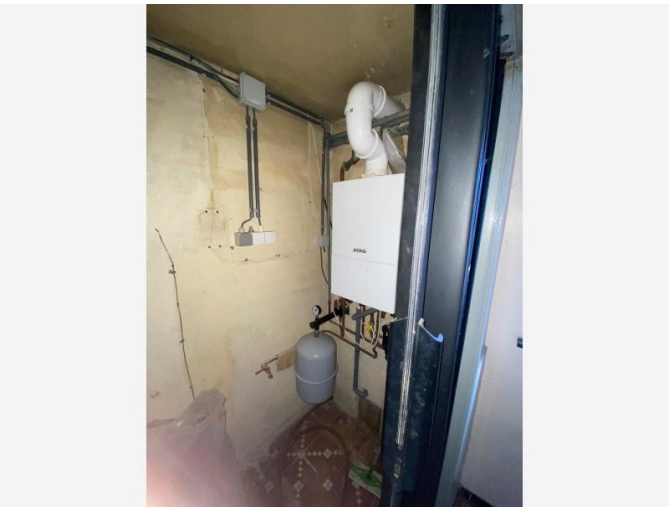
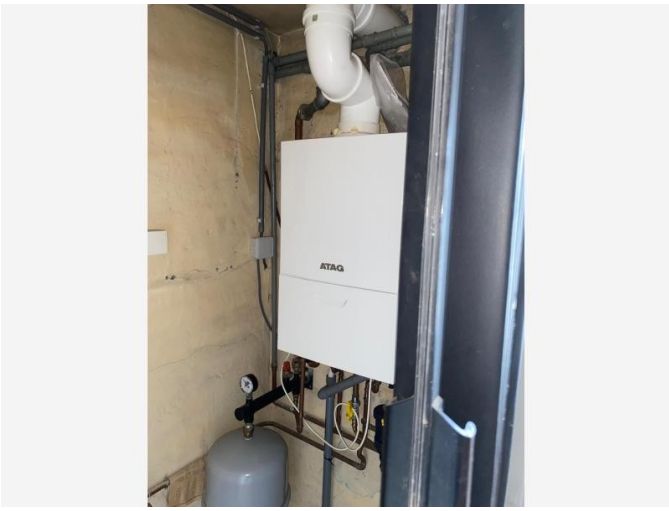
Beschrijving	Notitie	Terug te vinden op plannen
Fiche 15: Stookketel	Tijdens de visuele inspectie (niet-destructief onderzoek) was de stookketels niet verdacht	Plan 1.2: Woning, verd. +0
