Asbestinventarisattest

Reperstraat 19, 8870 Izegem

Attestnummer : **20241007-000481.003**
Uitgegeven op : **07.10.2024**
Geldig tot : **Onbeperkt** (tenzij de toestand wijzigt)

Asbestveilig (maar mogelijk niet asbestvrij)

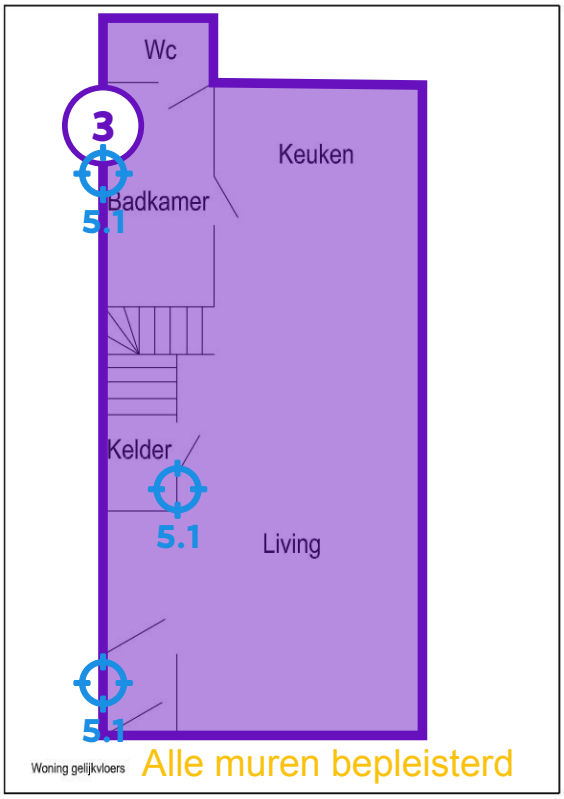
Plan 1.1: Woning gelijkvloers

Beschrijving	Type	Actie
3. Plafond geverfd op beton of gipskarton	Advies	-
5. Pleister muur mengstaal	Geen asbest	-
5.1 Code: MC-2024/3747.A1	Mengmonster	-

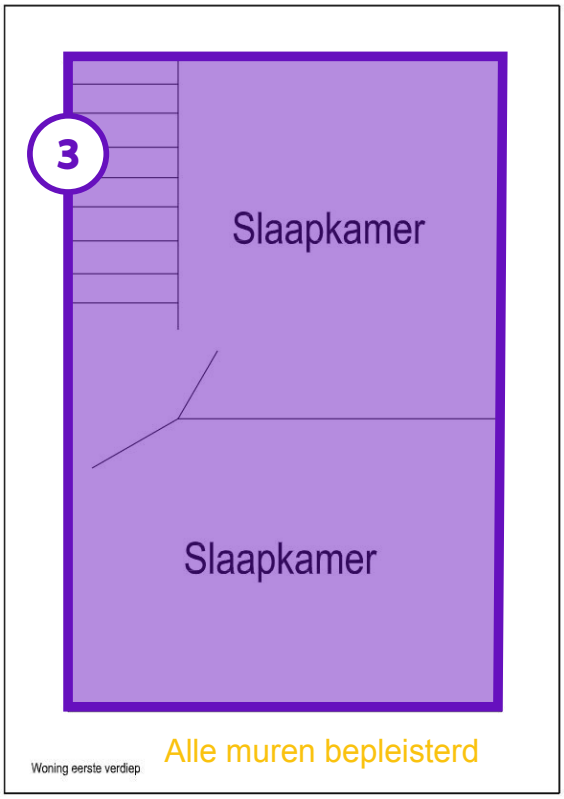
Plan 1.2: Woning eerste verdiep

Beschrijving	Type	Actie
3. Plafond geverfd op beton of gipskarton	Advies	-
5. Pleister muur mengstaal	Geen asbest	-

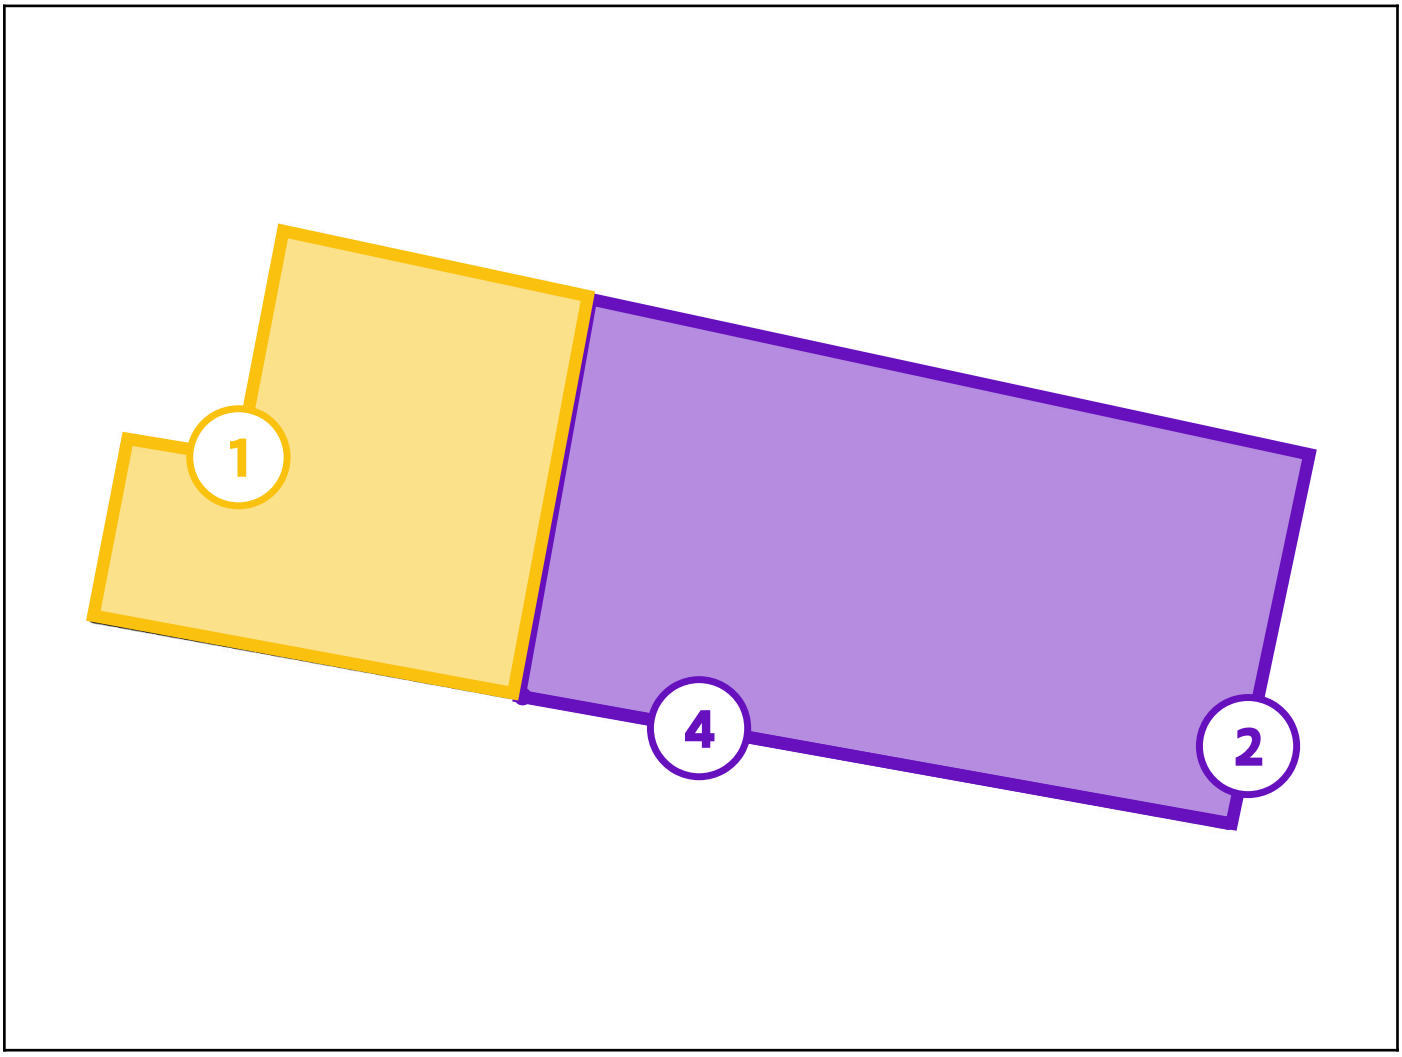
Plan 1.3: Woning plan

Beschrijving	Type	Actie
1. Aanbouw nieuw in 2010	Uitsluiting	-
2. Onderdak vernieuwd in 2010	Advies	-
4. Gevelleien vernieuwd in 2010	Advies	-

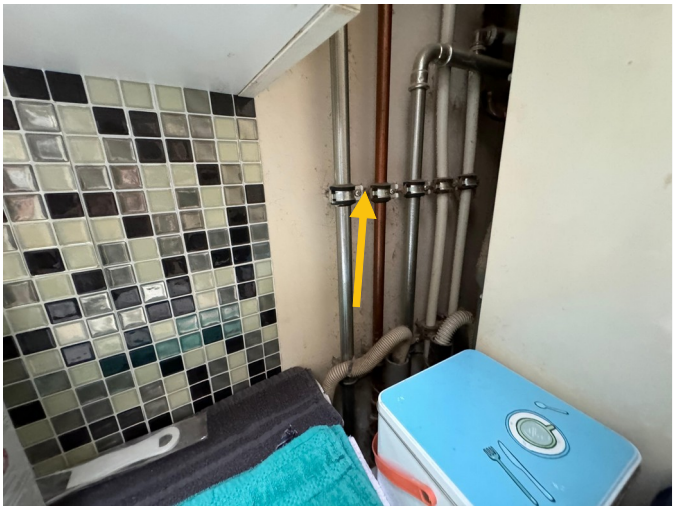
Fiche 5: Pleister muur mengstaal

Geen asbest

#	Type	Referentie	Resultaat
5.1	Mengmonster	MC-2024/3747.A1	Geen asbest
