Asbestinventarisattest

Hogestraat 30, 8830 Hooglede

Attestnummer : **20260308-000068.000**
Uitgegeven op : **08.03.2026**
Geldig tot : **08.03.2036**

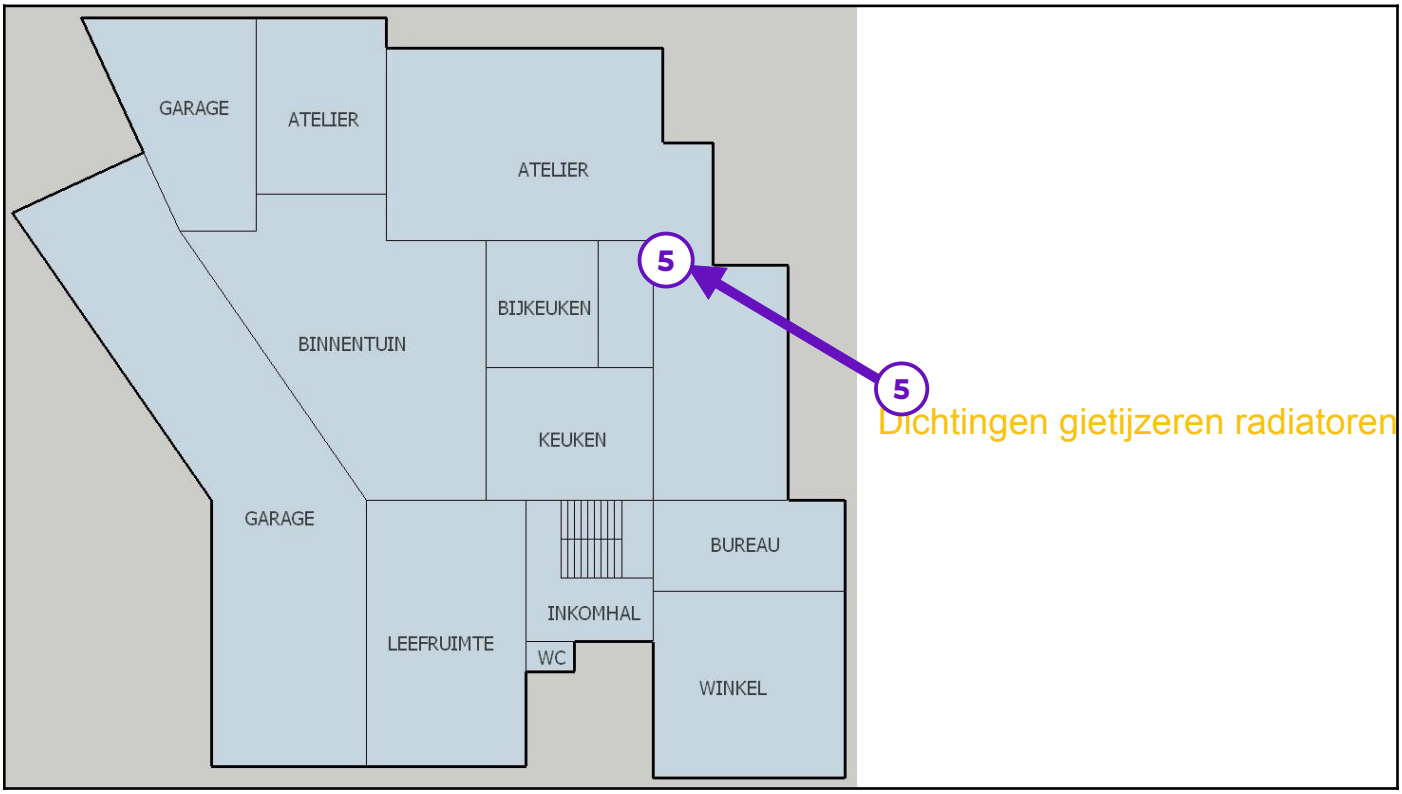
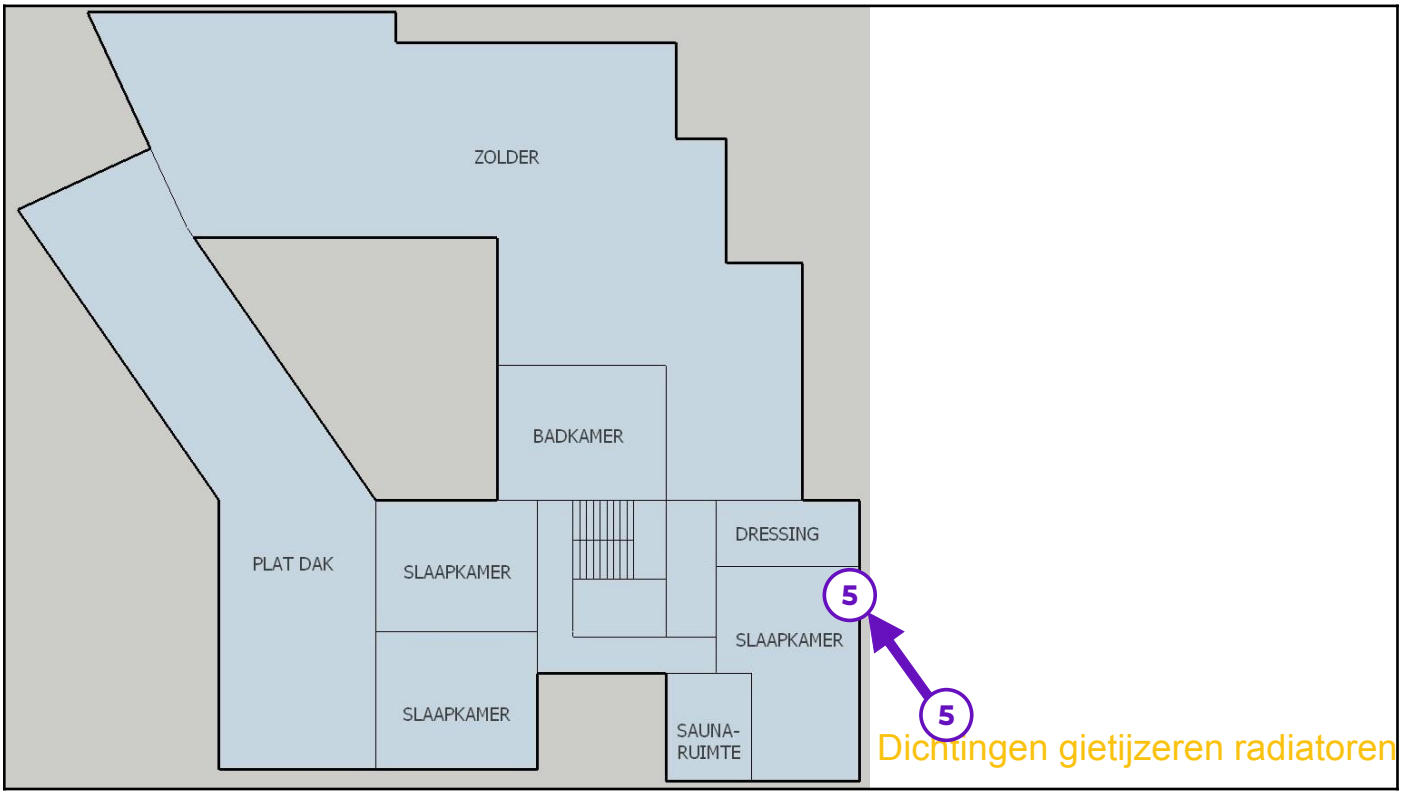
Tijdens de inspectie trokken de gietijzeren radiatoren mijn aandacht. Deze radiatoren bevatten vaak pakkingen die mogelijk asbestverdacht of asbesthoudend zijn. Omdat ik geen destructieve methoden mag toepassen, heb ik visueel aan de buitenzijde geen pakkingen kunnen vaststellen. Bij renovatie of sloop is een destructief onderzoek naar deze radiatoren echter noodzakelijk, aangezien de kans groot is dat ze asbesthoudende pakkingen bevatten.

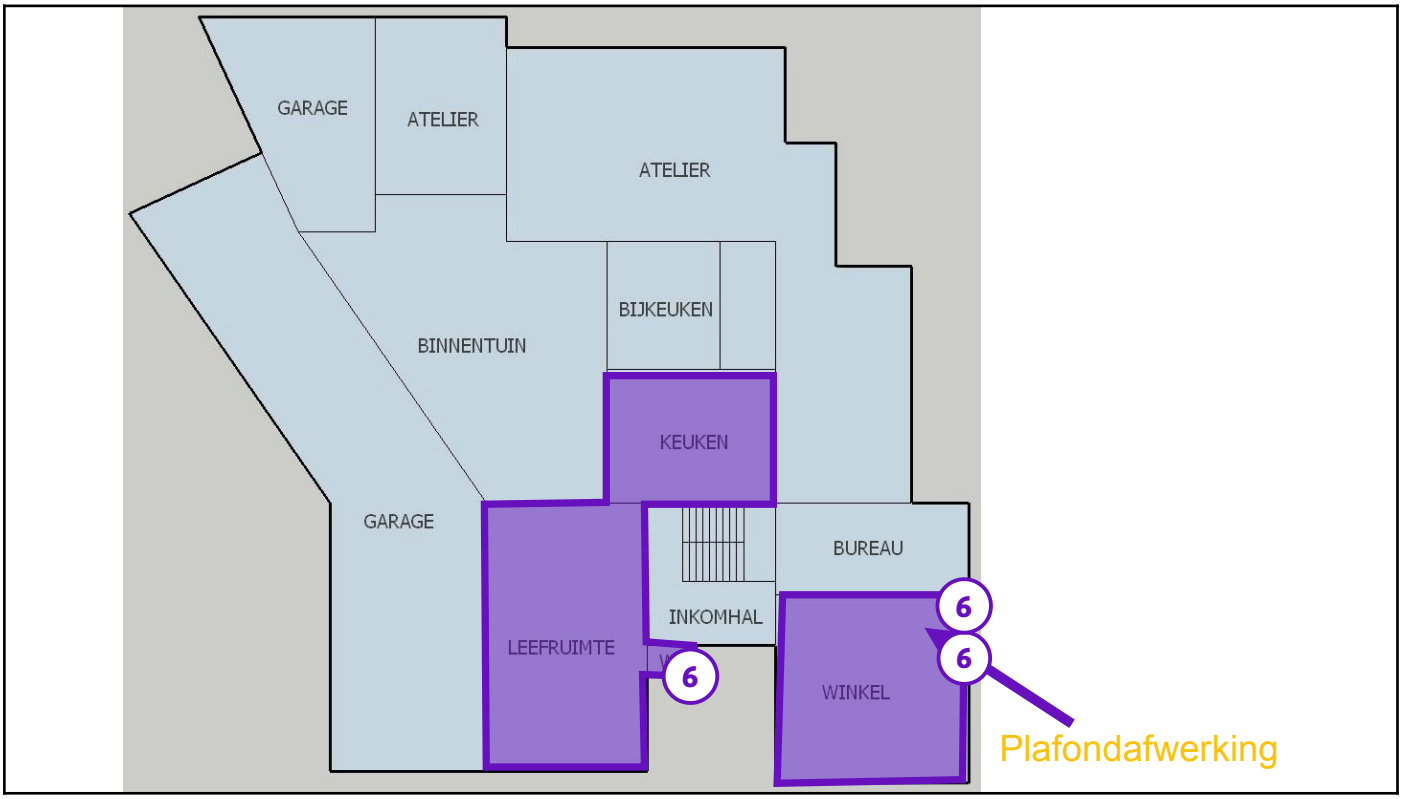
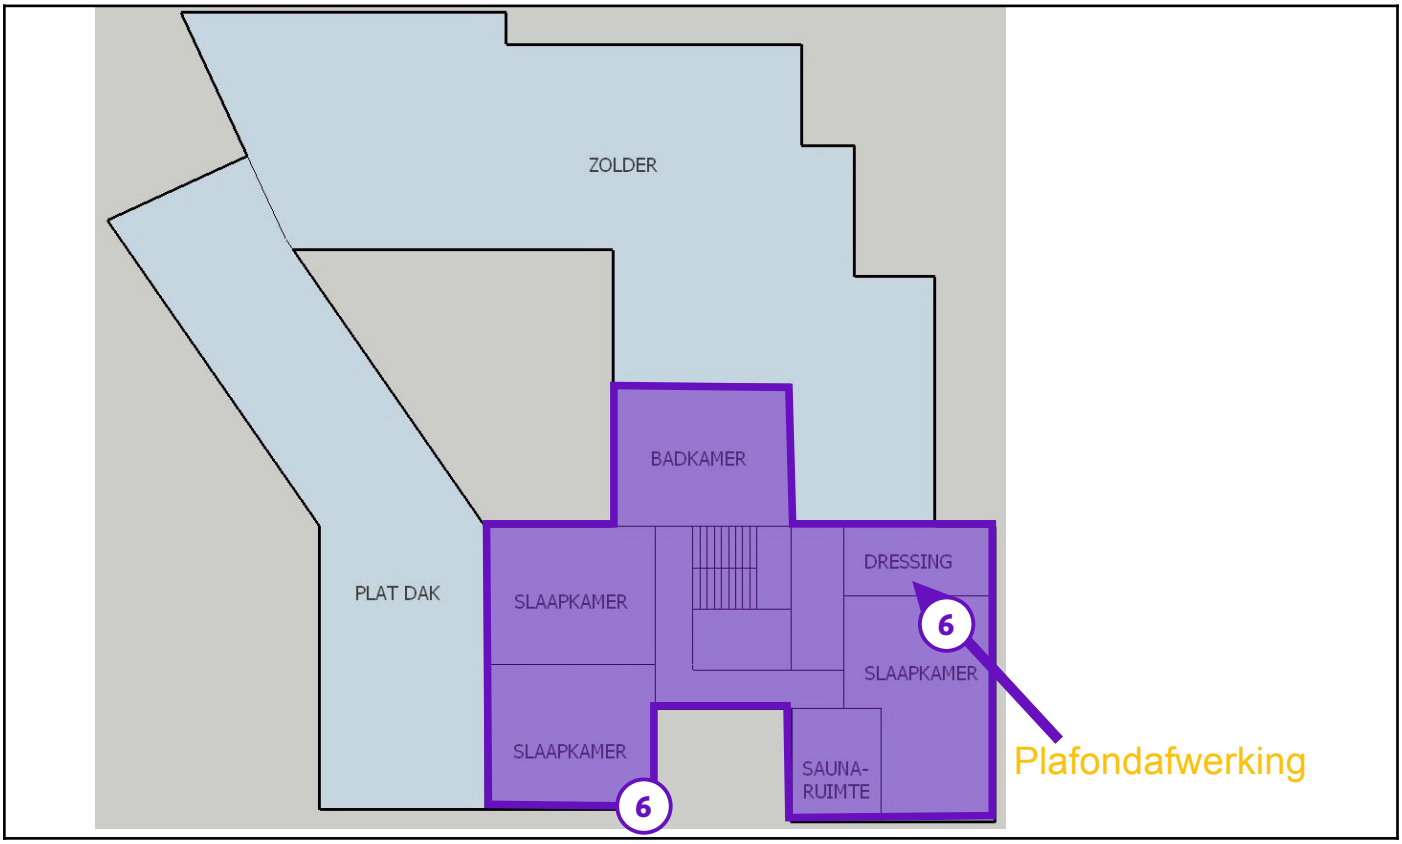
De plafonds zijn gemaakt van niet-asbestverdachte materialen (bijvoorbeeld laminaat, gyproc, ...), deze toepassingen zijn niet asbestverdacht. Ik heb echter niet kunnen vaststellen of er mogelijk asbestverdachte of asbesthoudende materialen achter deze toepassingen aanwezig zijn. Bij renovatie of sloop is het aangeraden om een destructief onderzoek te laten uitvoeren van deze toepassingen.

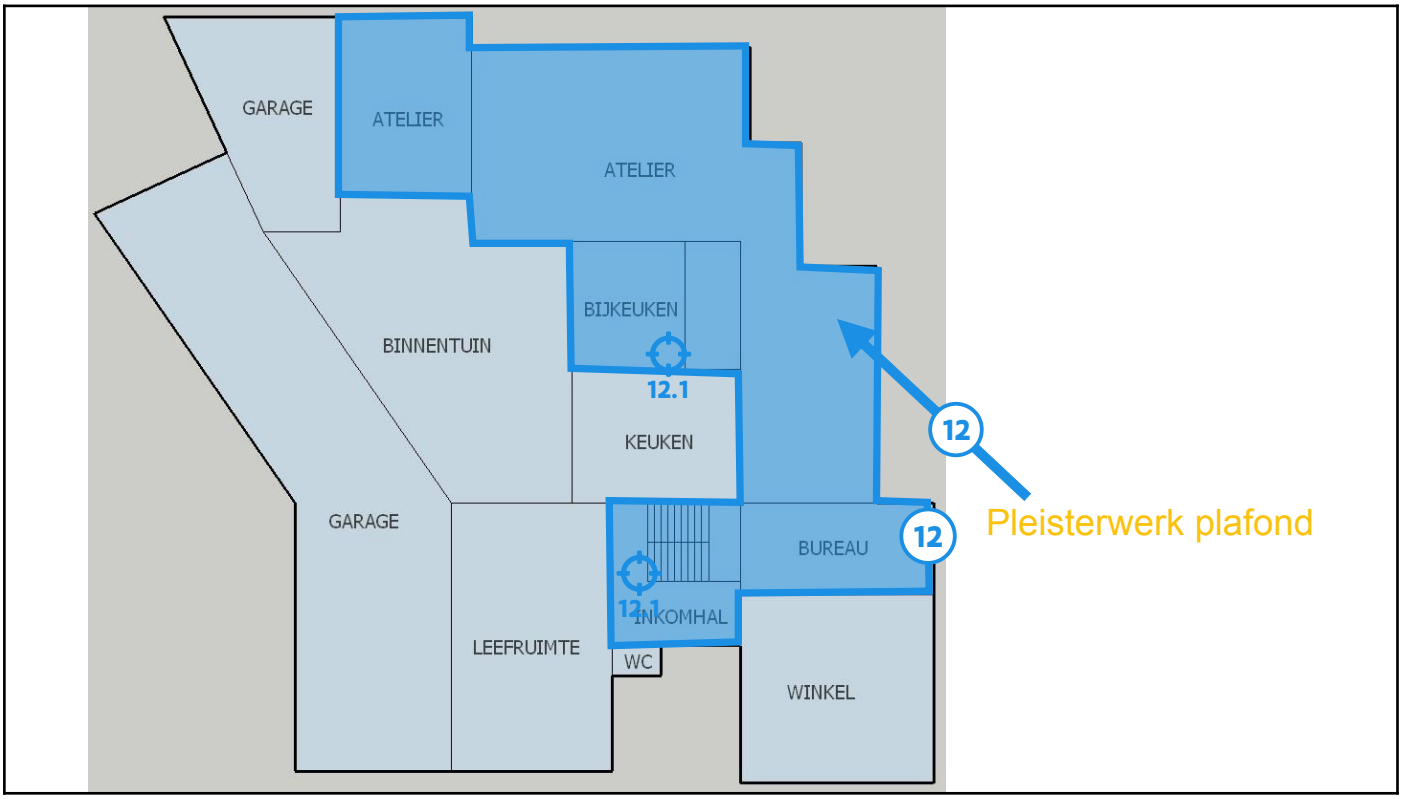
Plan 1.3: Gelijkvloers - pleisterwerk plafond

Beschrijving	Type	Actie
12. Pleisterwerk plafond	Geen asbest	-
12.1 Code: MM002	Mengmonster	-

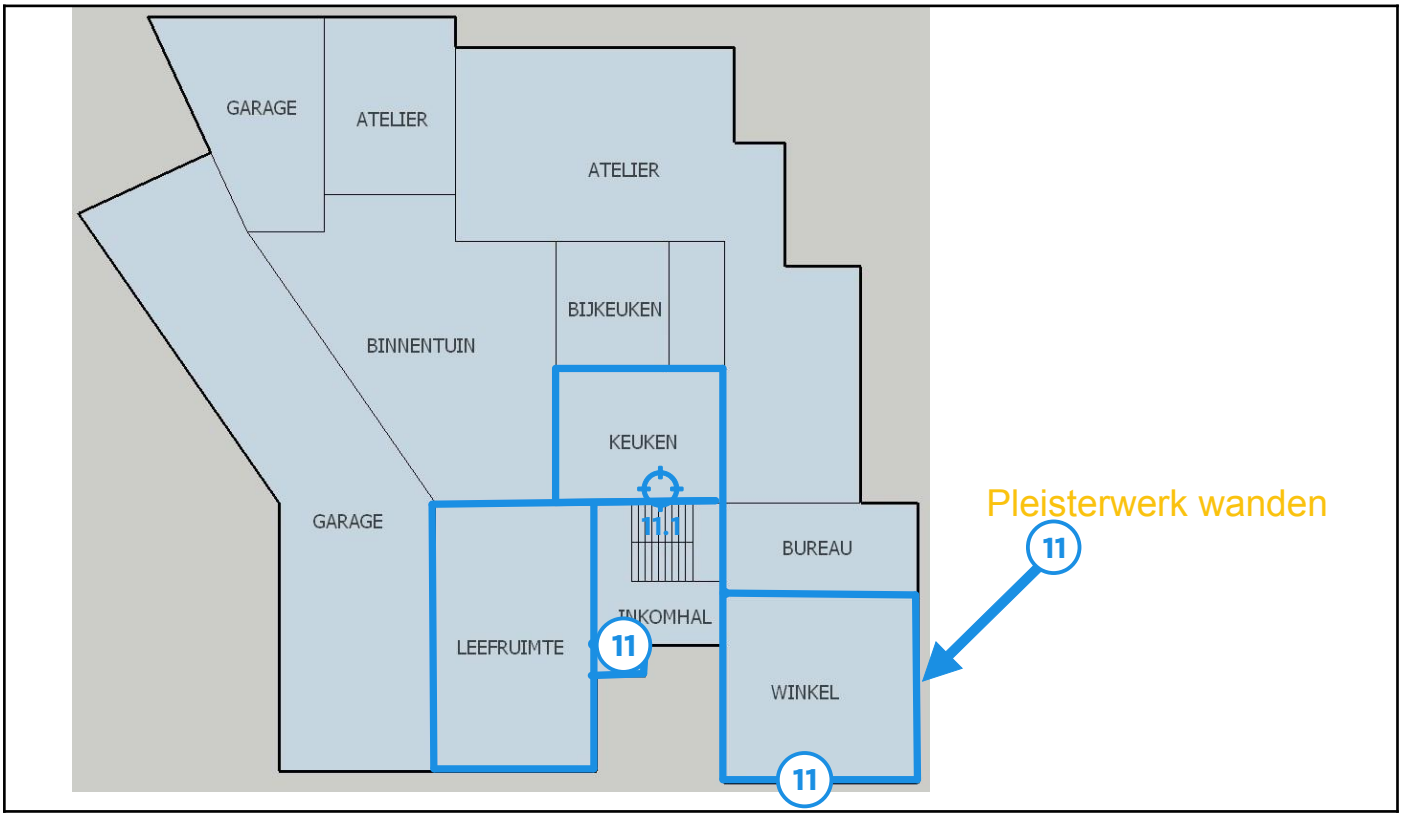
Plan 1.4: Gelijkvloers - pleisterwerk wanden

Beschrijving	Type	Actie
11. Pleisterwerk wanden	Geen asbest	-
11.1 Code: MM001	Mengmonster	-

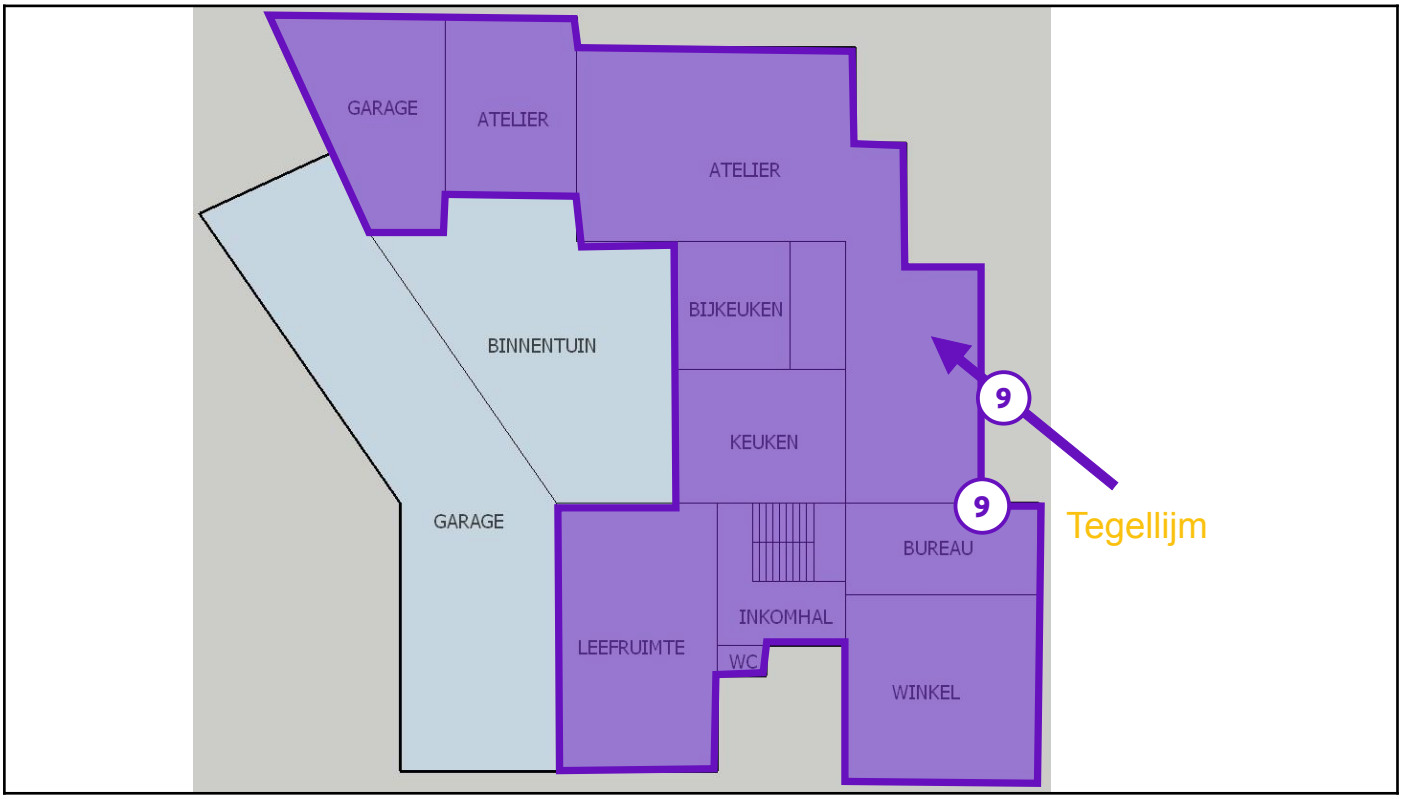
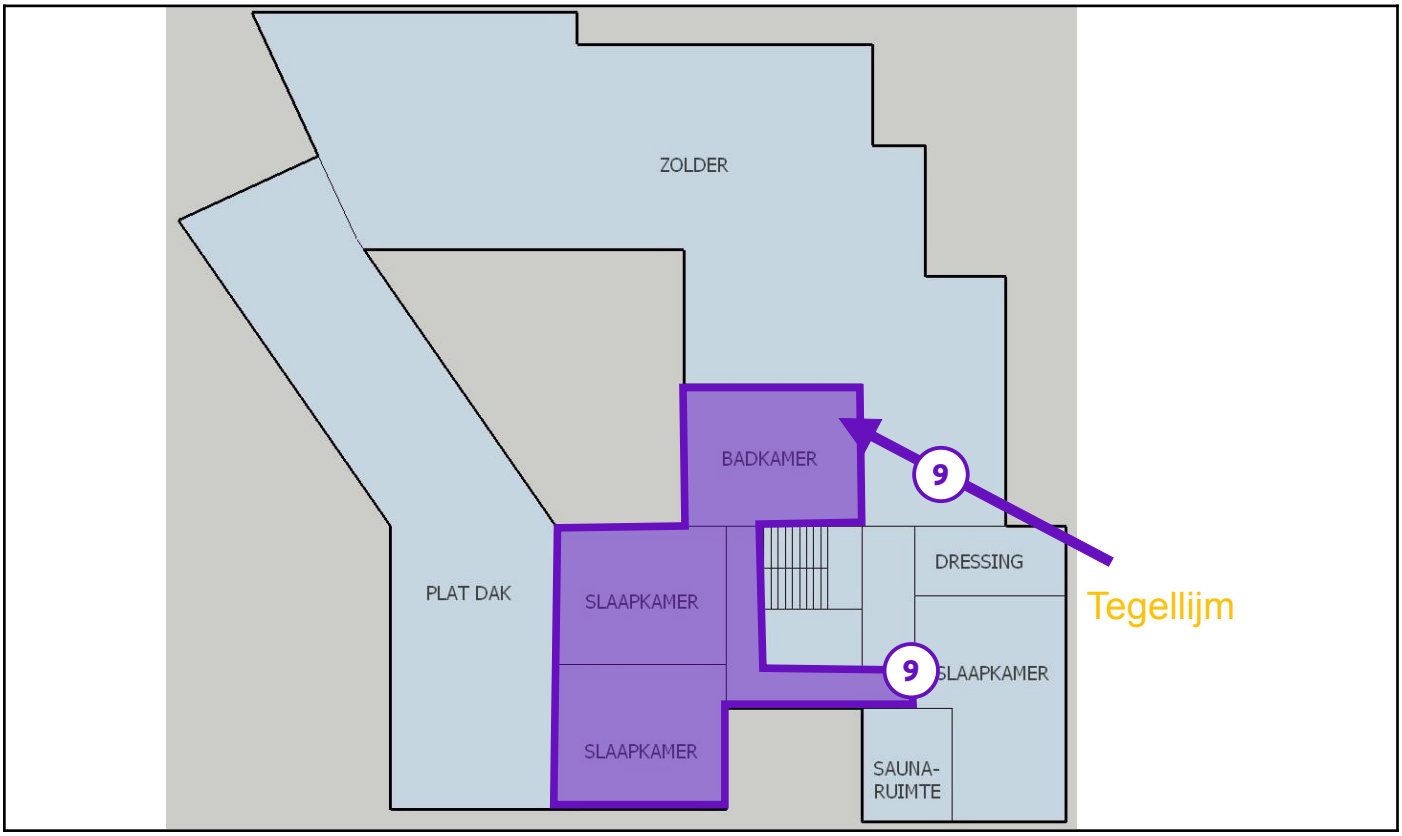
De wandtegels, vloeren en plinten zijn in goede staat. Het betreft een niet-destructief onderzoek. Achterliggende materialen konden niet worden geïdentificeerd en geinspecteerd. Er is een kans dat de wandtegels, vloeren en plinten werden bevestigd met asbesthoudende lijm.

Bij renovatie of sloop is het aangeraden om een destructief onderzoek te laten uitvoeren van deze toepassingen.

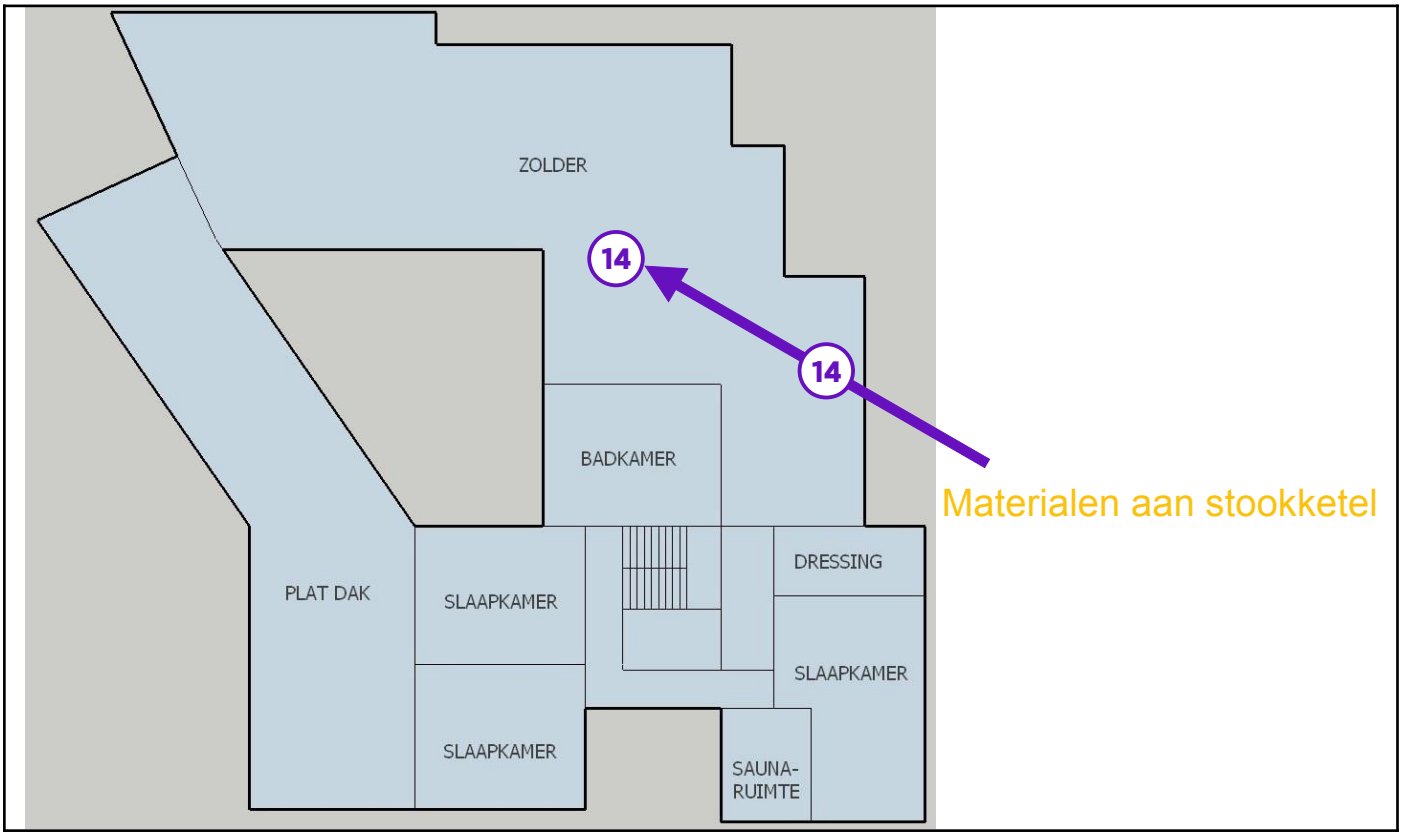
Plan 1.7: 1ste verdiep - materialen aan stookketel

Beschrijving	Type	Actie
14. Materialen aan stookketel	Overige ruimte of materiaal	-

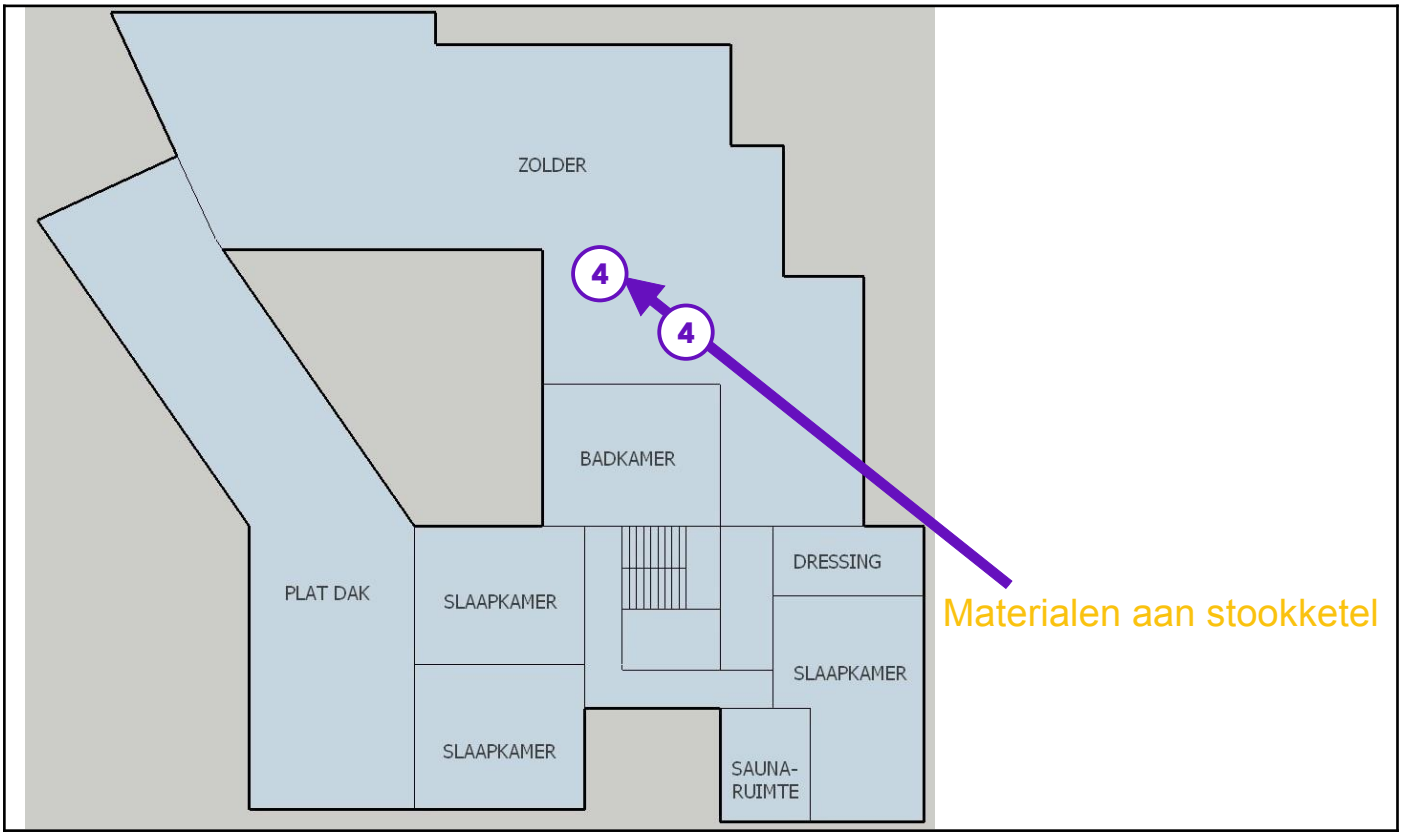
Plan 1.8: 1ste verdiep - materialen aan stookketel

Beschrijving	Type	Actie
4. Materialen aan stookketel	Beperking	-

Reden: Er is geen volledige risicobeoordeling mogelijk

Uitleg van de asbestdeskundige: Het bouwjaar van de stookketel behoort tot een risicobouwjaar. Dit houdt in dat er eventueel asbestverdachte toepassingen in aanwezig kunnen zijn. Het is daarom van groot belang om de technieker hiervan op de hoogte te stellen bij werkzaamheden en, indien nodig, een asbestdeskundige in te schakelen die kan meedenken over de mogelijke aanwezigheid van asbestverdachte toepassingen tijdens de werkzaamheden aan het toestel. Ik als deskundige mag geen toestellen demonteren om verdachte toepassingen op te sporen.

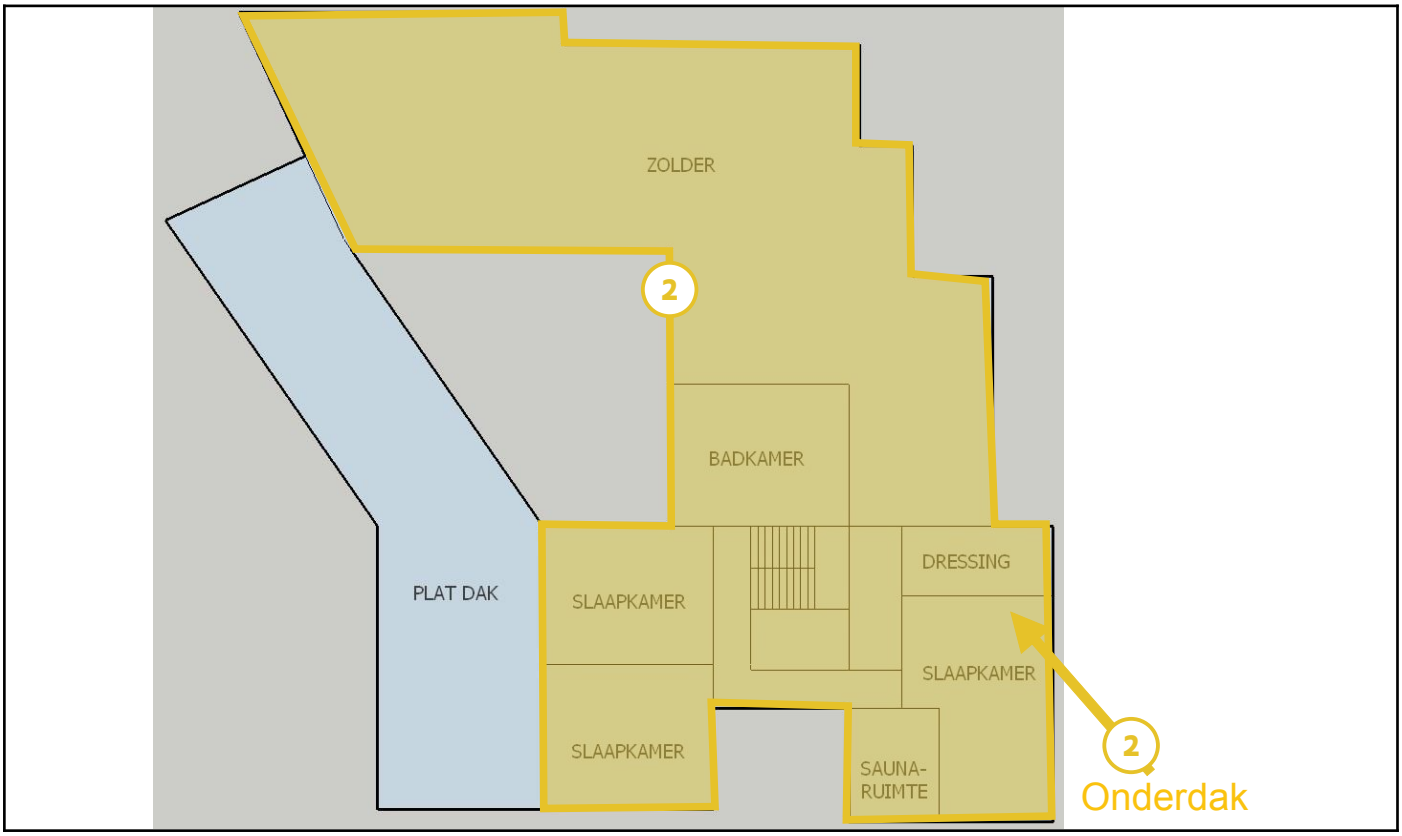
Plan 1.9: 1ste verdiep - onderdak

Beschrijving	Type	Actie
2. Onderdak	Asbestmateriaal	Zorgvuldig beheren

Eindbeoordeling materiaalrisico	Laag materiaalrisico en/of verlaagde kans op vezelvrijgave

Gebondenheid	Categorie 1: hechtgebonden in oorsprong
Asbestsoort (vezeltype)	Crocidoliet aanwezig
Asbestconcentratie	Laag (< 50%)
Afschermingsgraad van het gehele materiaal	Geheel of deels vrij aan de buitenlucht
Toestand van het materiaal	Onbeschadigd, niet verweerd

- Zorg voor een veilig beheer. Vermijd het beschadigen van het asbestmateriaal. Controleer de toestand jaarlijks op wijzigingen.
- Voer bijkomende staalname(s) uit.

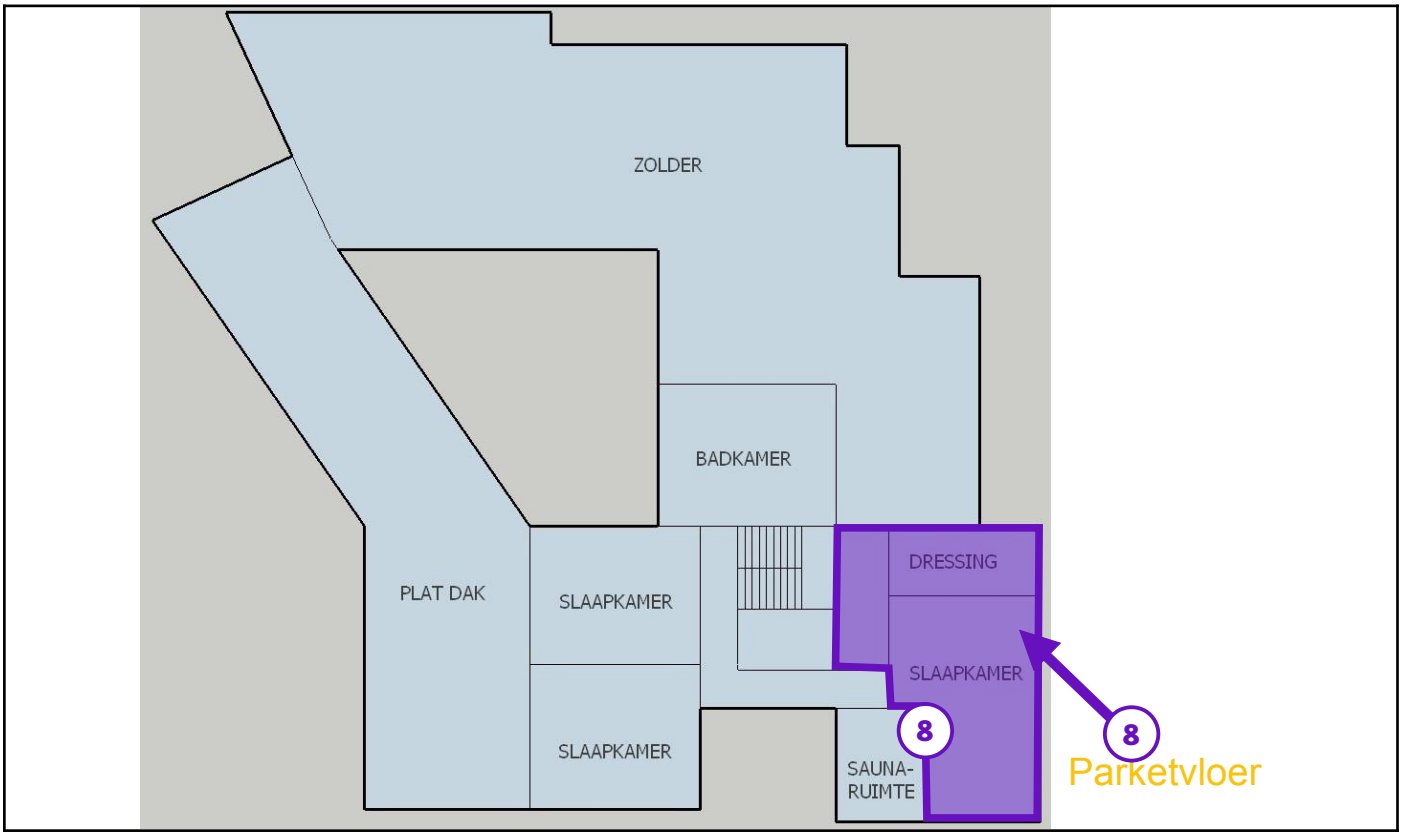
Plan 1.10: 1ste verdiep - parketvloer

De parketvloer is in goede staat en overal goed bevestigd. Dit betreft een niet-destructief onderzoek. Onderliggende lagen konden niet worden geïdentificeerd en geinspecteerd.

Bij renovatie of sloop is het aangeraden om een destructief onderzoek te laten uitvoeren van deze toepassingen.

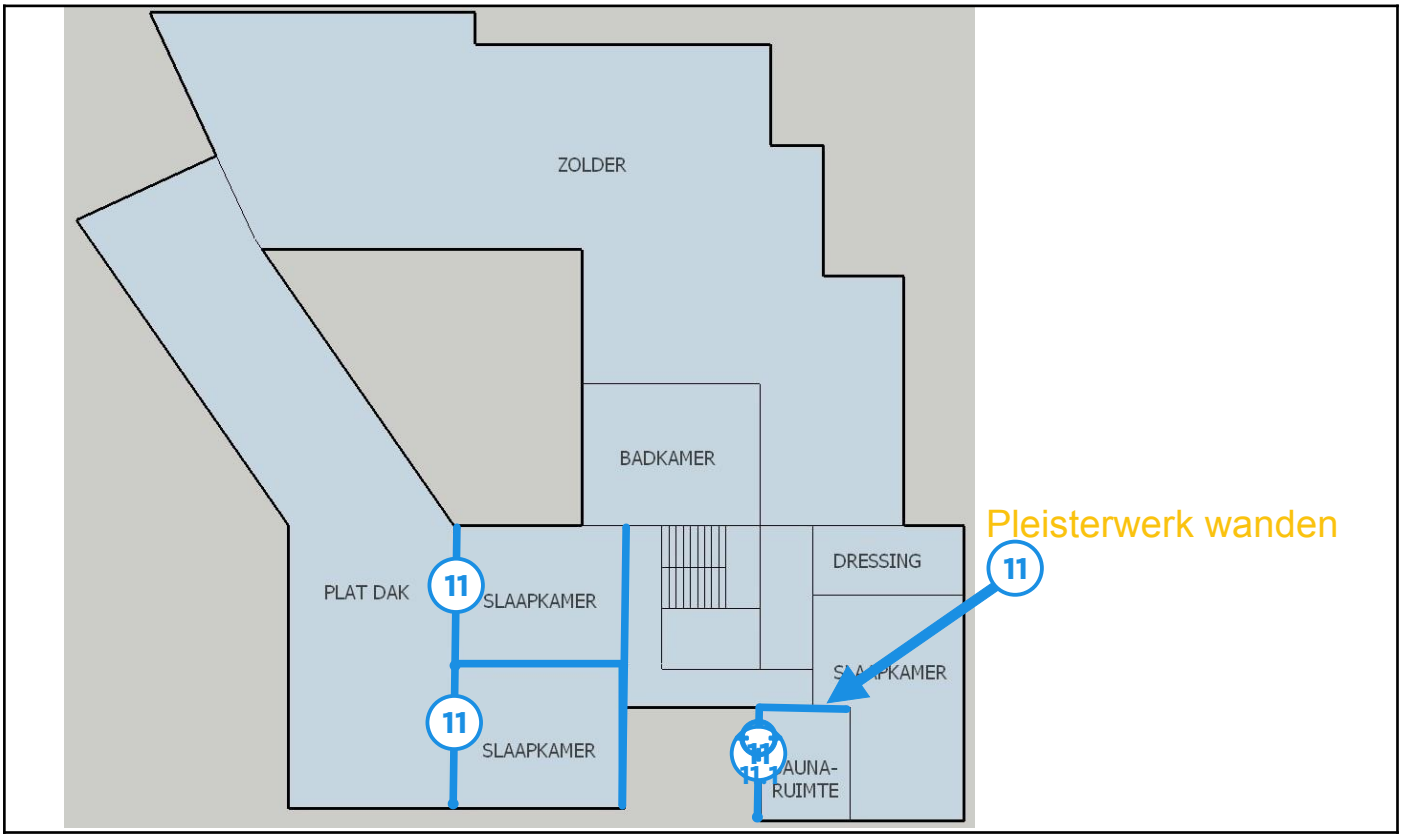
Plan 1.12: 1ste verdiep - pleisterwerk wanden

Beschrijving	Type	Actie
11. Pleisterwerk wanden	Geen asbest	-
11.1 Code: MM001	Mengmonster	-

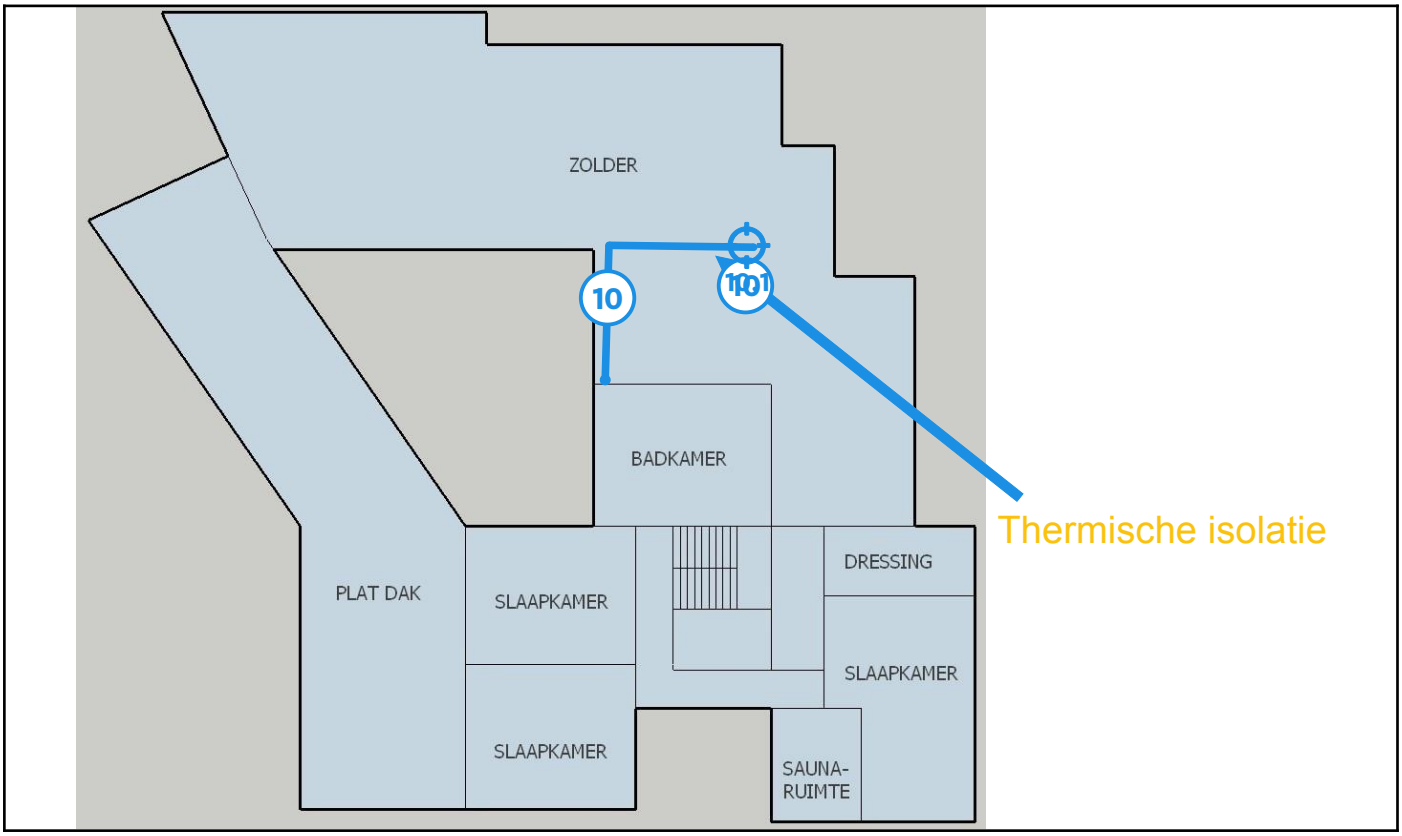
Plan 1.14: 1ste verdiep - thermische isolatie

Beschrijving	Type	Actie
10. Thermische isolatie	Geen asbest	-
10.1 Code: MM003	Puntmonster	-

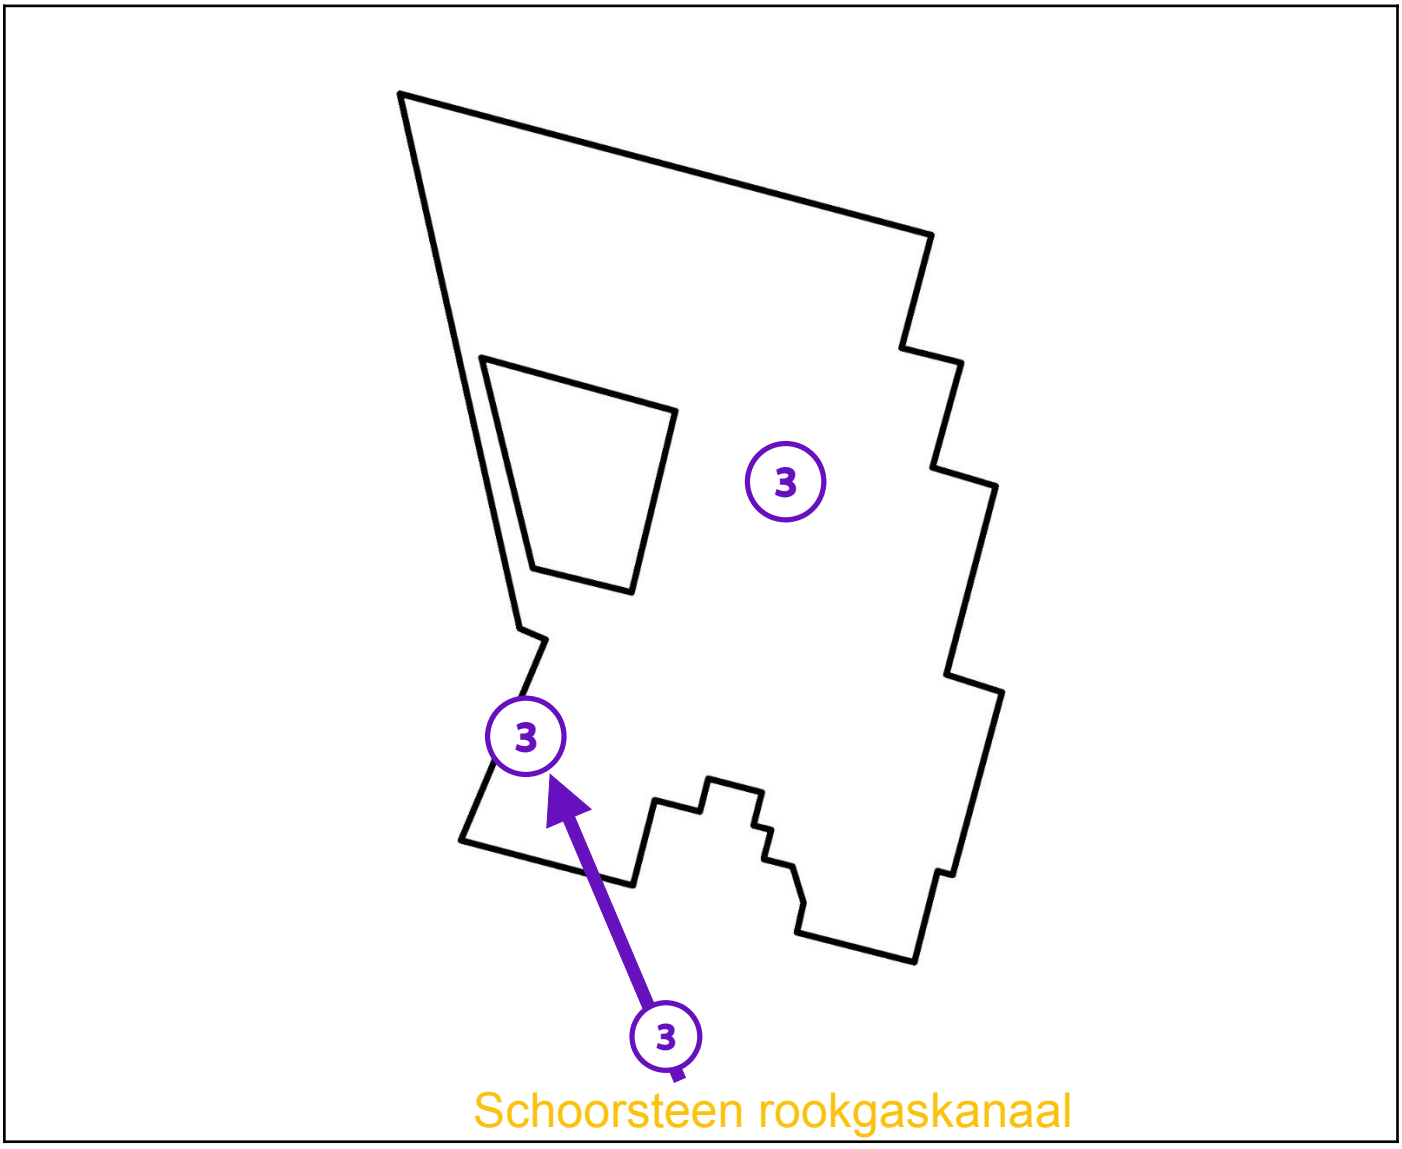
Plan 1.15: Dakplan - schoorsteen rookgaskanaal

Beschrijving	Type	Actie
3. Schoorsteen rookgaskanaal	Beperking	-

Reden: Het te onderzoeken materiaal situeert zich hoger dan 3,50 m te rekenen vanaf een veilige ondergrond

Uitleg van de asbestdeskundige: Het rookgaskanaal is niet beoordeeld. Aan de binnenzijde is de kachel aangesloten. Aan de buitenzijde is het hoger dan 3,5 meter om de schoorsteen te inspecteren. Het is niet zichtbaar of er een asbestverdacht rookgaskanaal aanwezig is in de schoorsteen. Conform het inspectieprotocol mag ik een beperking inroepen voor hoogtes hoger dan 3,5 m. Indien men dit wil laten onderzoeken, dient er een nieuwe afspraak gemaakt te worden en moet er een hoogtewerker voorzien worden, evenals iemand die bevoegd is om deze te bedienen en eventueel een technieker die de al dan niet aanwezige schouwhoed kan afnemen en weer terugplaatsen.

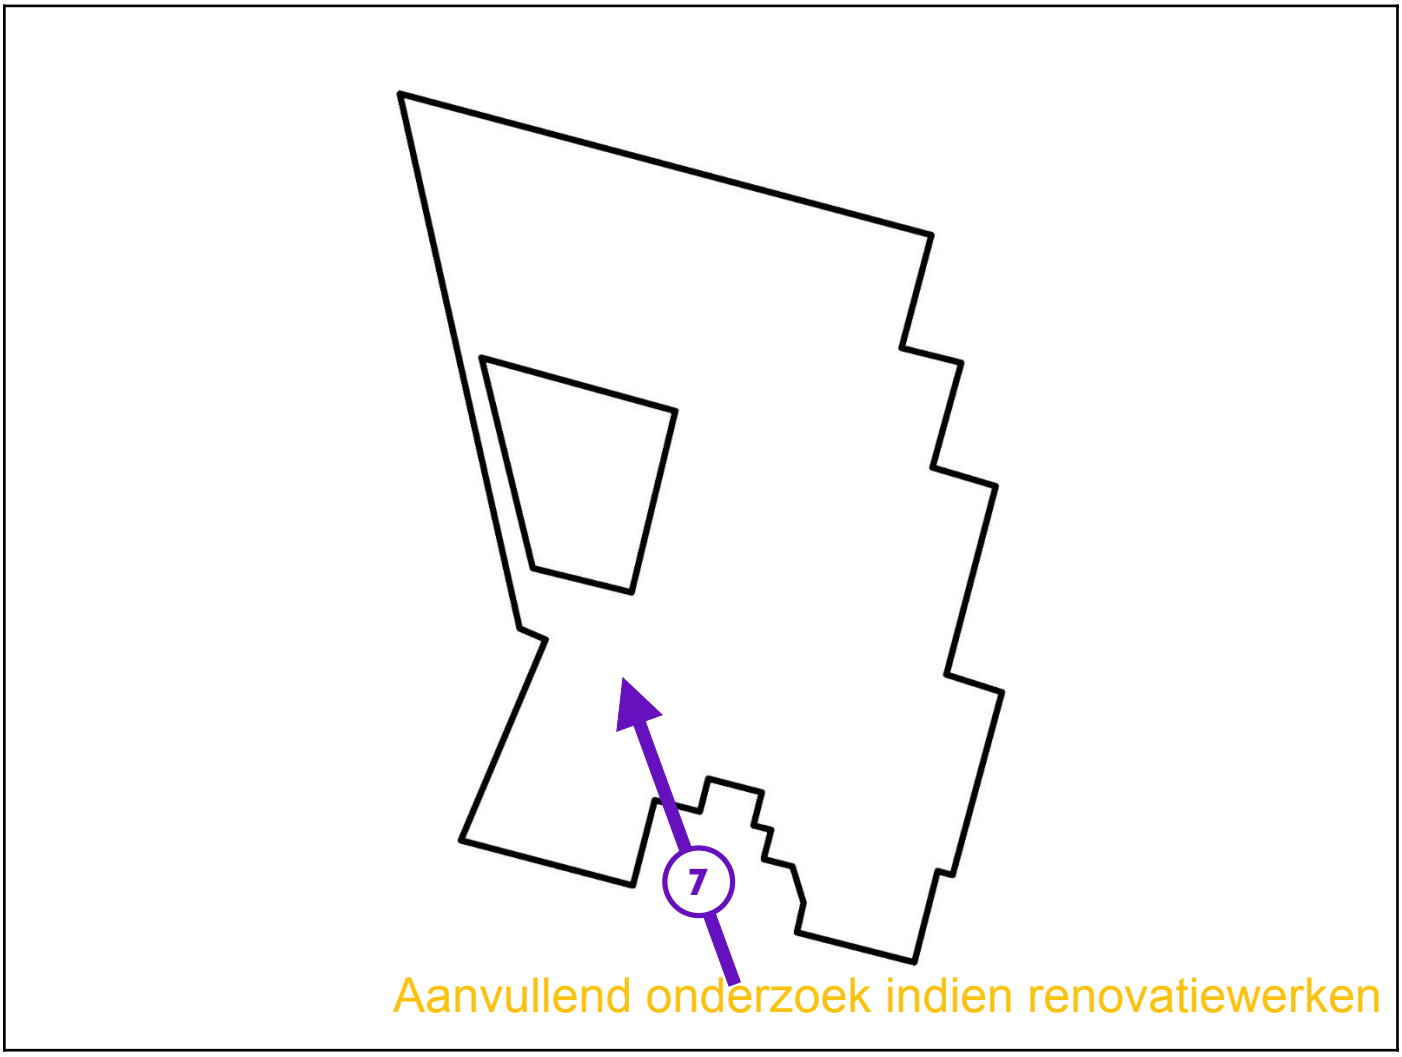
Plan 1.16: Volledig pand - aanvullend onderzoek

Dit betreft een niet-destructief onderzoek. (enkel visueel onderzoek)

Bij renovatiewerken dient er een aanvullend onderzoek te worden uitgevoerd.

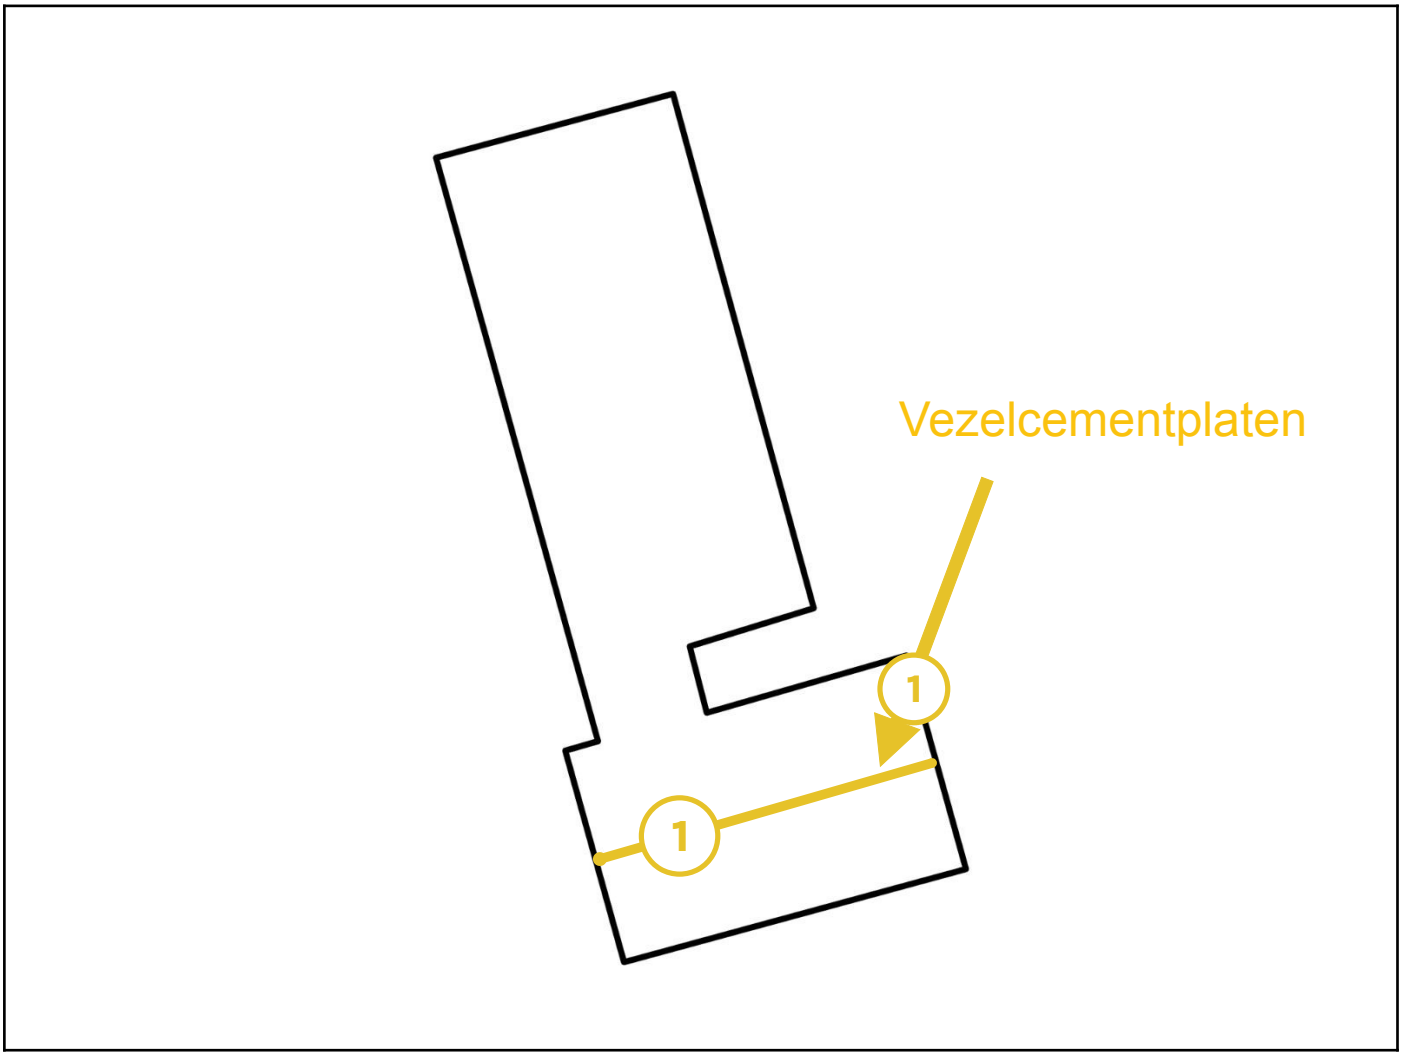
Plan 2.1: Bijgebouwen plan - vezelcementplaten

Beschrijving	Type	Actie
1. Vezelcementplaten	Asbestmateriaal	Zorgvuldig beheren

Eindbeoordeling materiaalrisico	Laag materiaalrisico en/of verlaagde kans op vezelvrijgave

Gebondenheid	Categorie 1: hechtgebonden in oorsprong
Asbestsoort (vezeltype)	Crocidoliet aanwezig
Asbestconcentratie	Laag (< 50%)
Afschermingsgraad van het gehele materiaal	Geheel of deels (ook) vrij aan binnenluchtstromen
Toestand van het materiaal	Onbeschadigd, niet verweerd

- Zorg voor een veilig beheer. Vermijd het beschadigen van het asbestmateriaal. Controleer de toestand jaarlijks op wijzigingen.
- Voer bijkomende staalname(s) uit.
