Asbestinventarisattest

Meensesteenweg 3, 8870 Izegem

Attestnummer : **20260114-000311.000**
Uitgegeven op : **14.01.2026**
Geldig tot : **14.01.2031**

Niet-asbestveilig

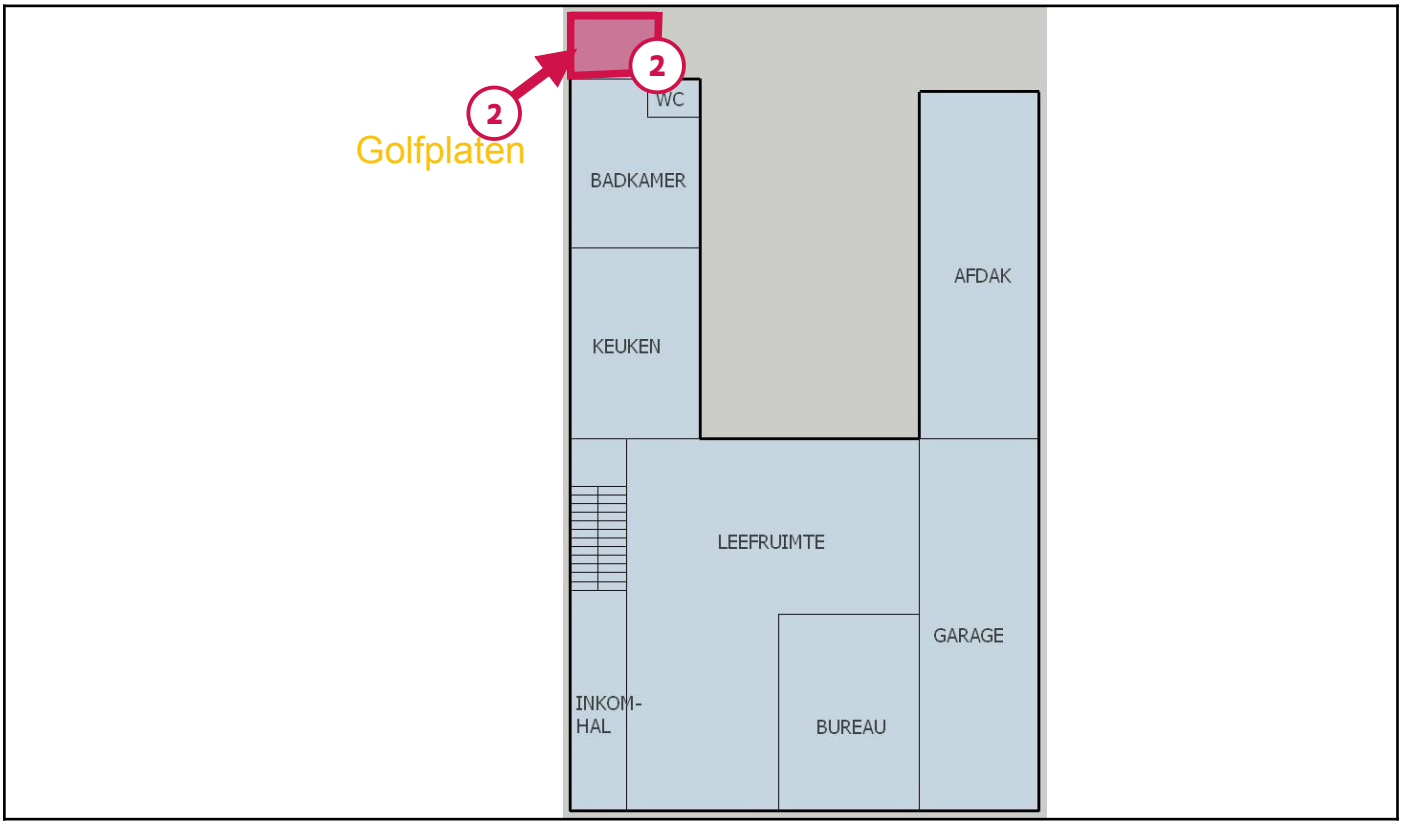
Plan 1.1: Gelijkvloers - golfplaten

Beschrijving	Type	Actie
2. Golfplaten	Asbestmateriaal	Dringend verwijderen

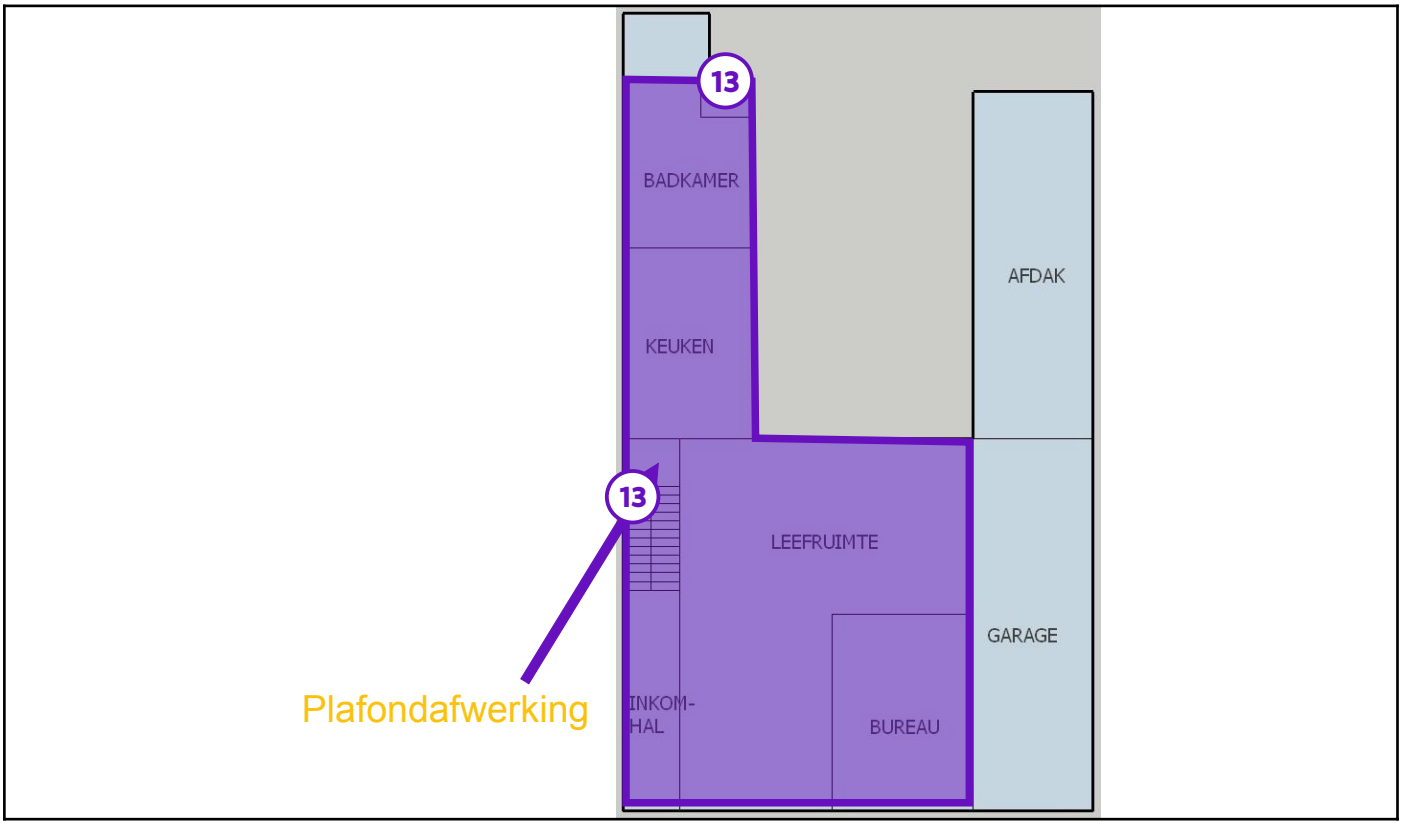
Plan 1.2: Gelijkvloers - plafondafwerking

Beschrijving	Type	Actie
13. Plafondafwerking uit niet-asbestverdacht materiaal	Advies	-

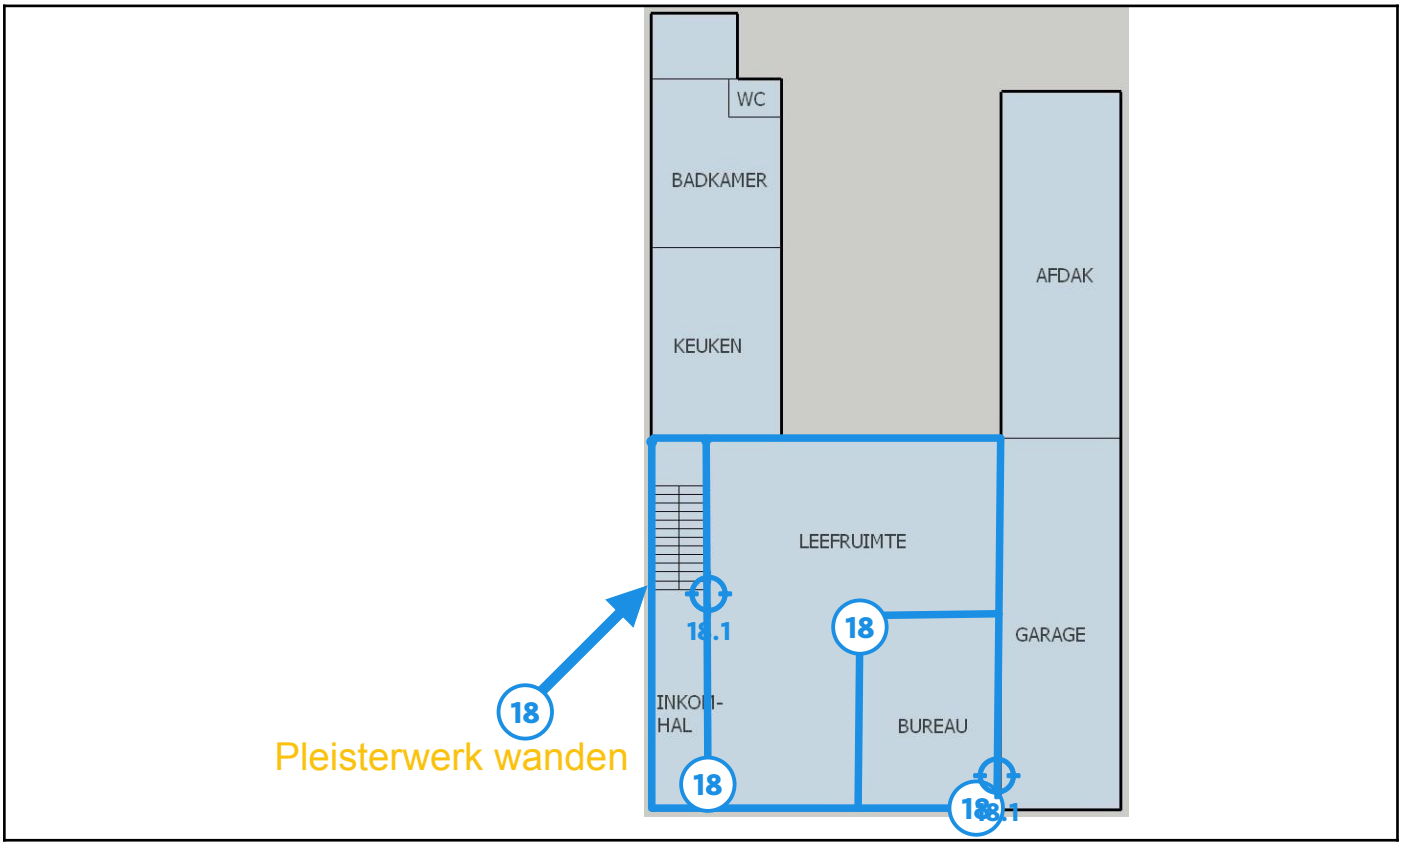
Plan 1.3: Gelijkvloers - pleisterwerk wanden

Beschrijving	Type	Actie
18. Pleisterwerk wanden	Geen asbest	-
18.1 Code: MM001	Mengmonster	-

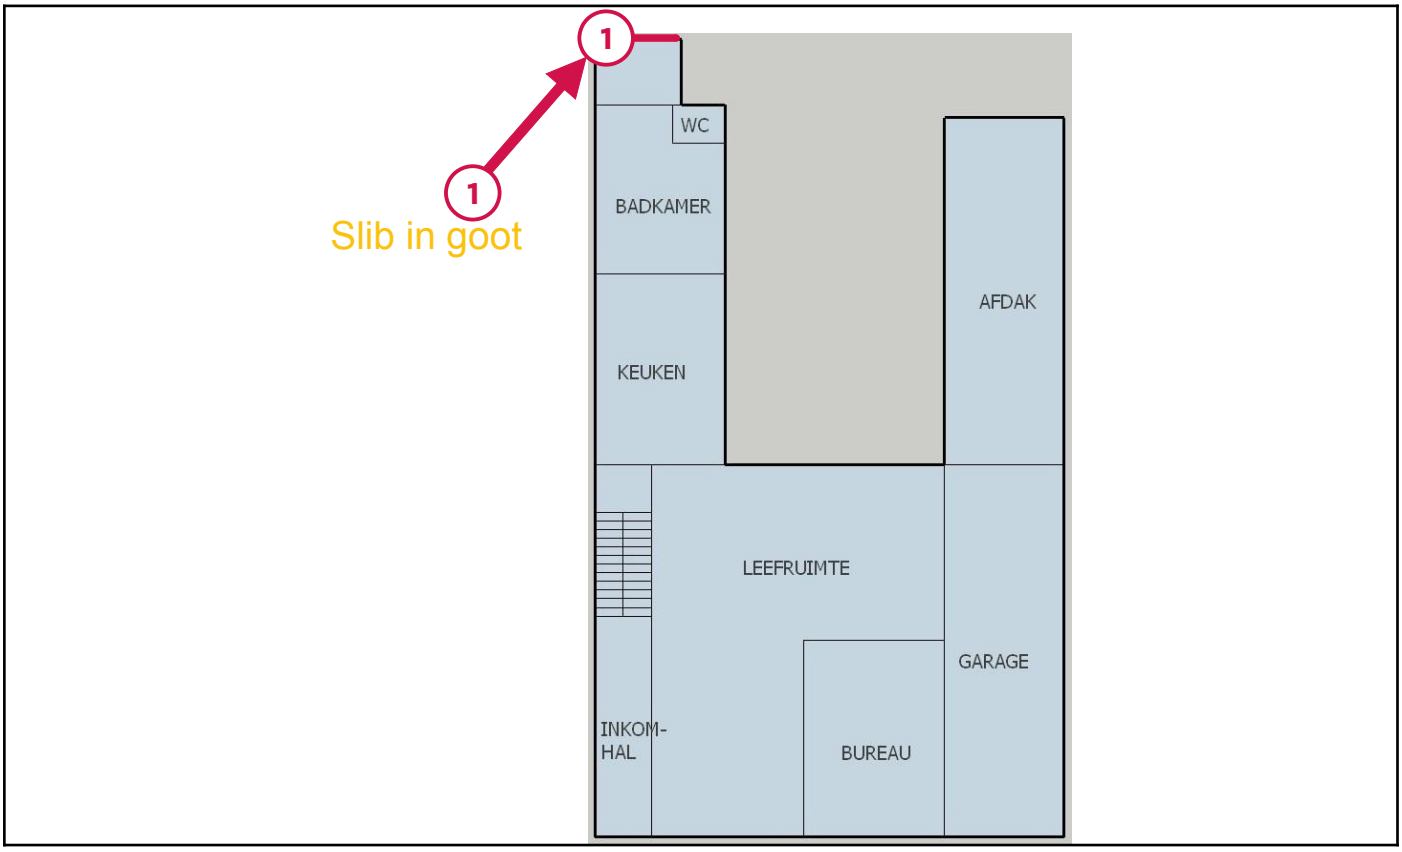
Plan 1.4: Gelijkvloers - slib in goot

Beschrijving	Type	Actie
1. Slib in goot	Asbestmateriaal	Dringend verwijderen

- Verwijder het asbestafval.

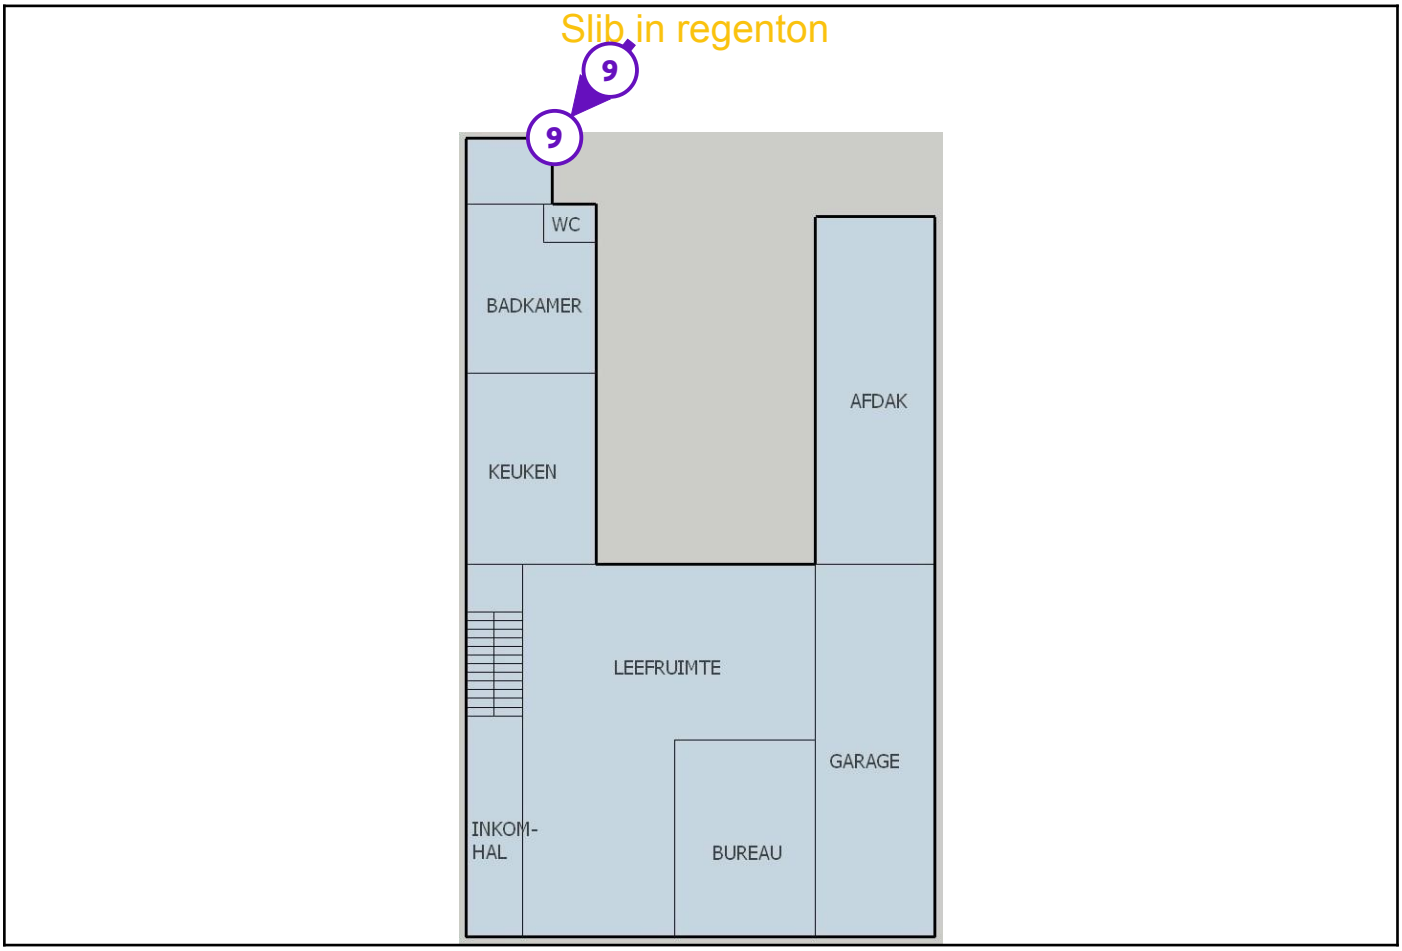
Plan 1.5: Gelijkvloers - slib in regenton

Beschrijving	Type	Actie
9. Slib in regenwaterput + regenton	Beperking	-

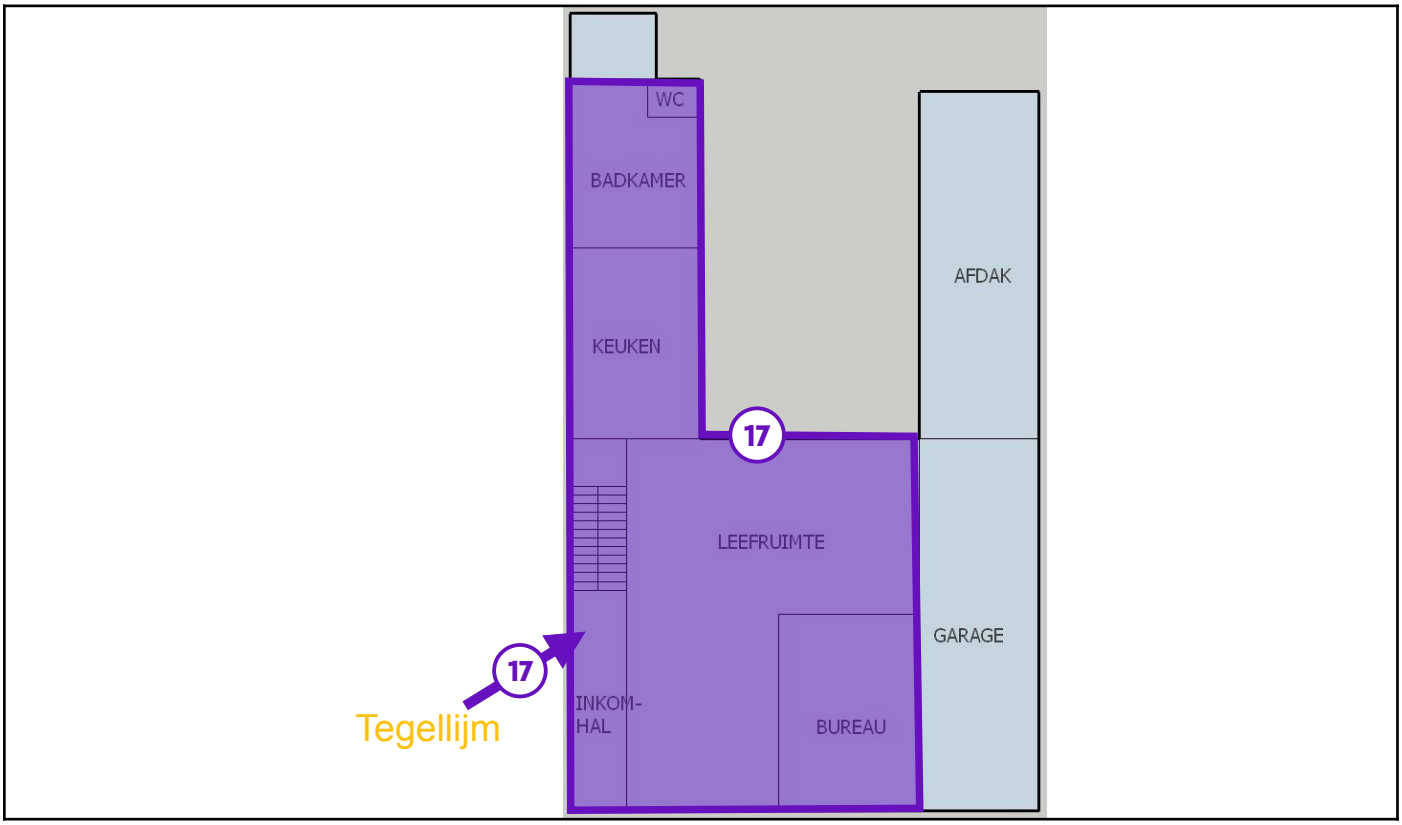
Plan 1.6: Gelijkvloers - tegellijm

Beschrijving	Type	Actie
17. Tegellijm	Advies	-

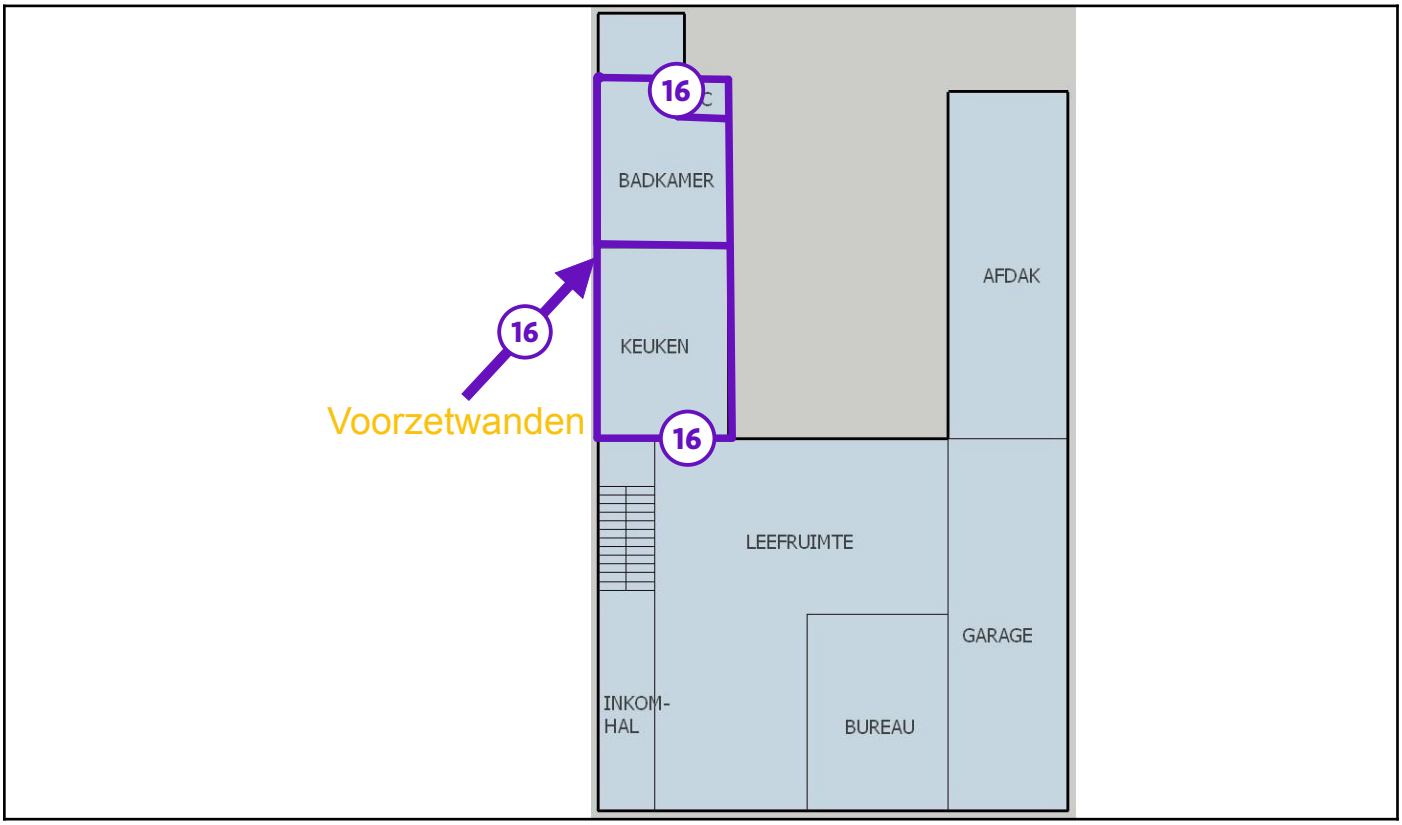
Plan 1.7: Gelijkvloers - voorzetwanden

Beschrijving	Type	Actie
16. Voorzetwanden	Advies	-

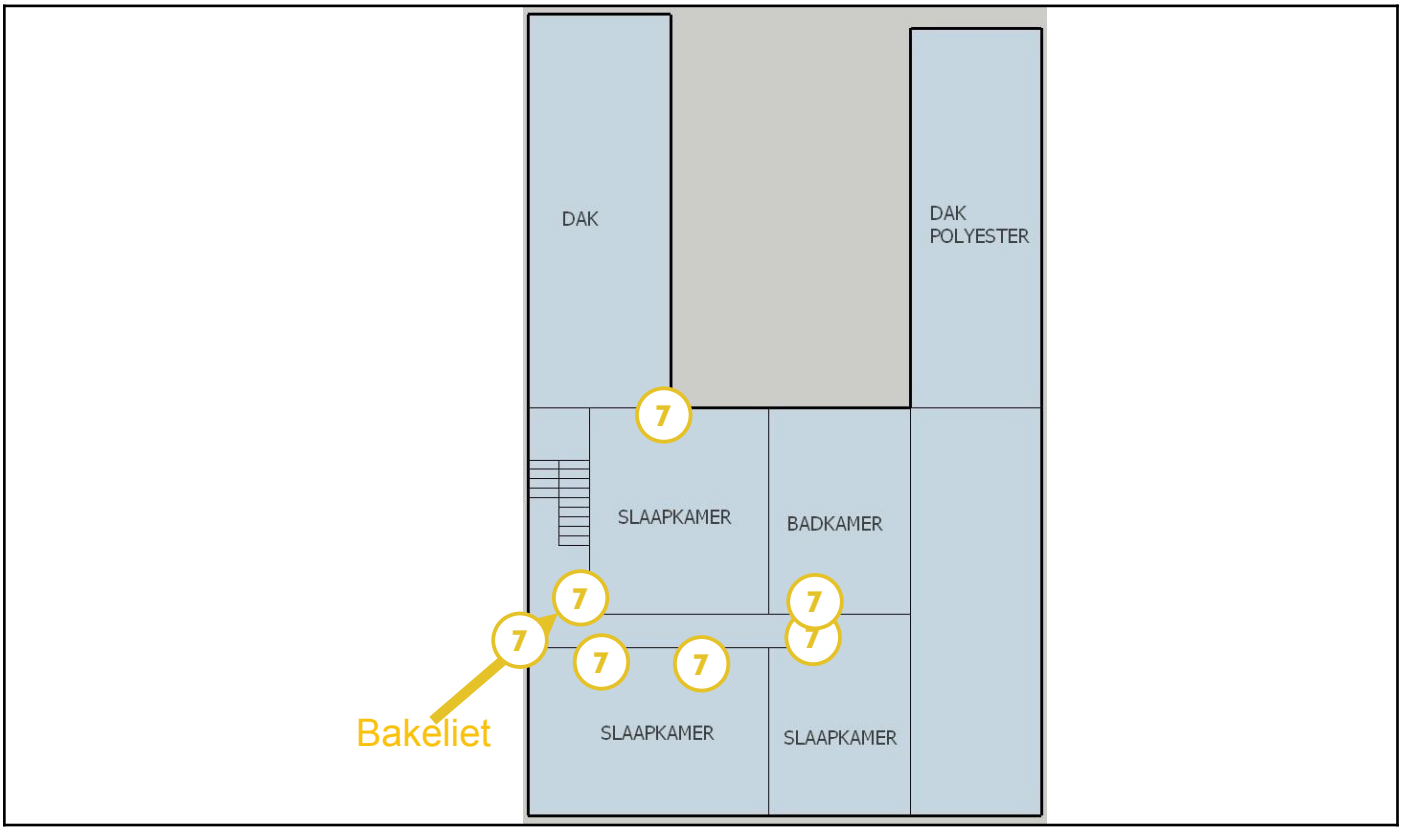
Plan 1.8: 1ste verdiep - bakeliet

Beschrijving	Type	Actie
7. Bakeliet	Asbestmateriaal	Zorgvuldig beheren

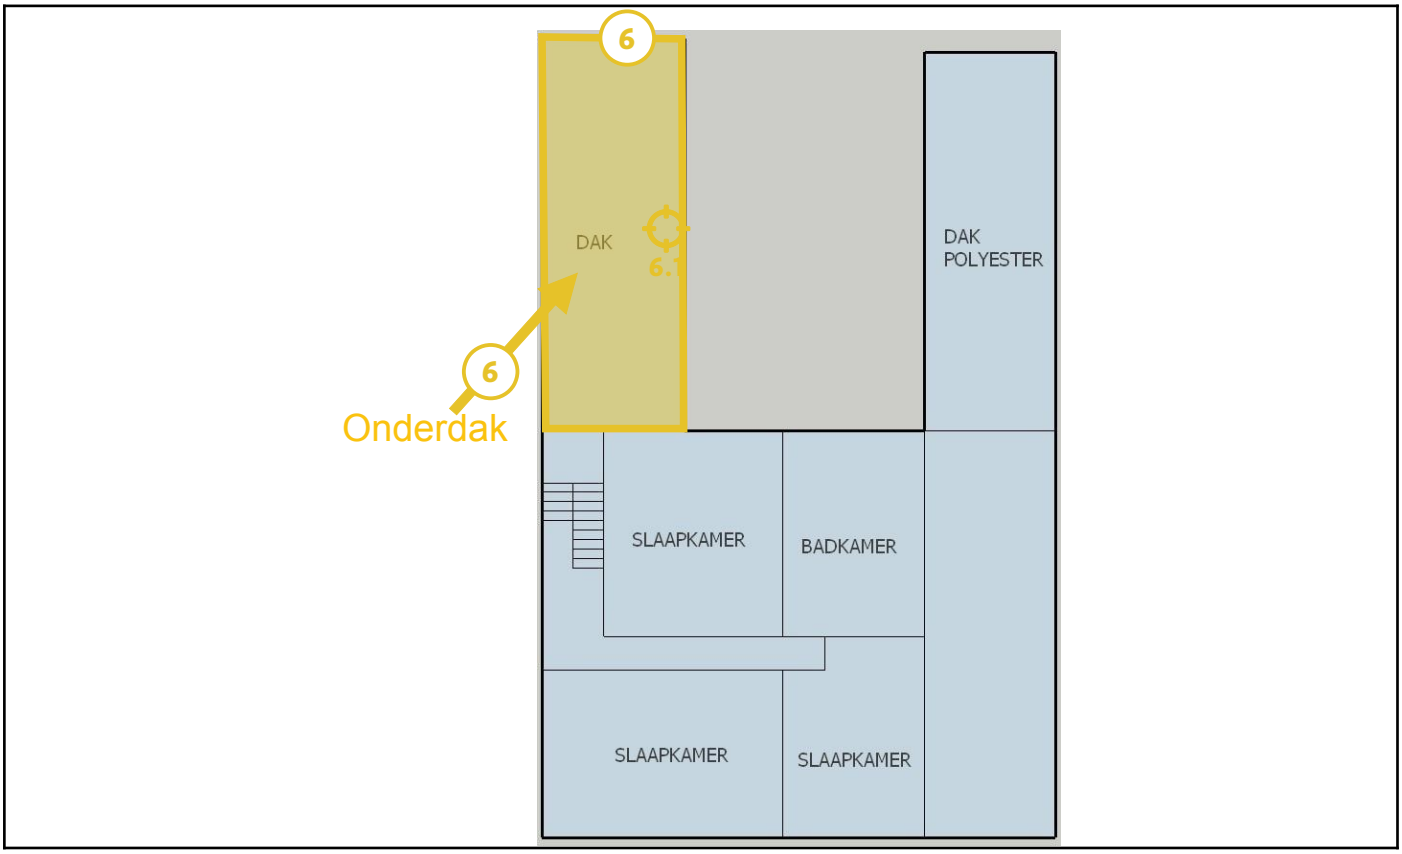
Plan 1.9: 1ste verdiep - onderdak

Beschrijving	Type	Actie
6. Onderdak 2	Asbestmateriaal	Zorgvuldig beheren
6.1 Code: MM005	Puntmonster	-

- Zorg voor een veilig beheer. Vermijd het beschadigen van het asbestmateriaal. Controleer de toestand jaarlijks op wijzigingen.

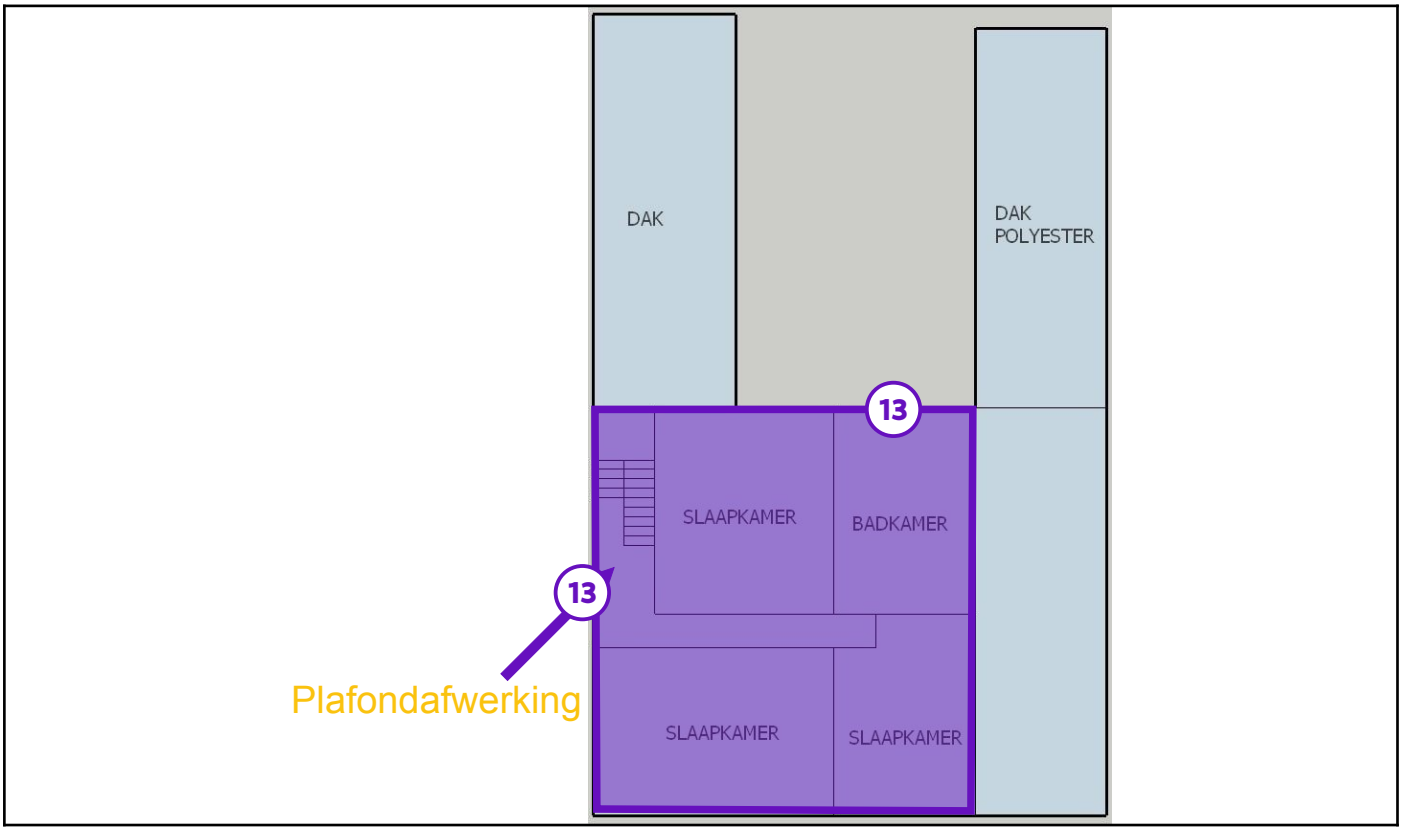
Plan 1.10: 1ste verdiep - plafondafwerking

Beschrijving	Type	Actie
13. Plafondafwerking uit niet-asbestverdacht materiaal	Advies	-

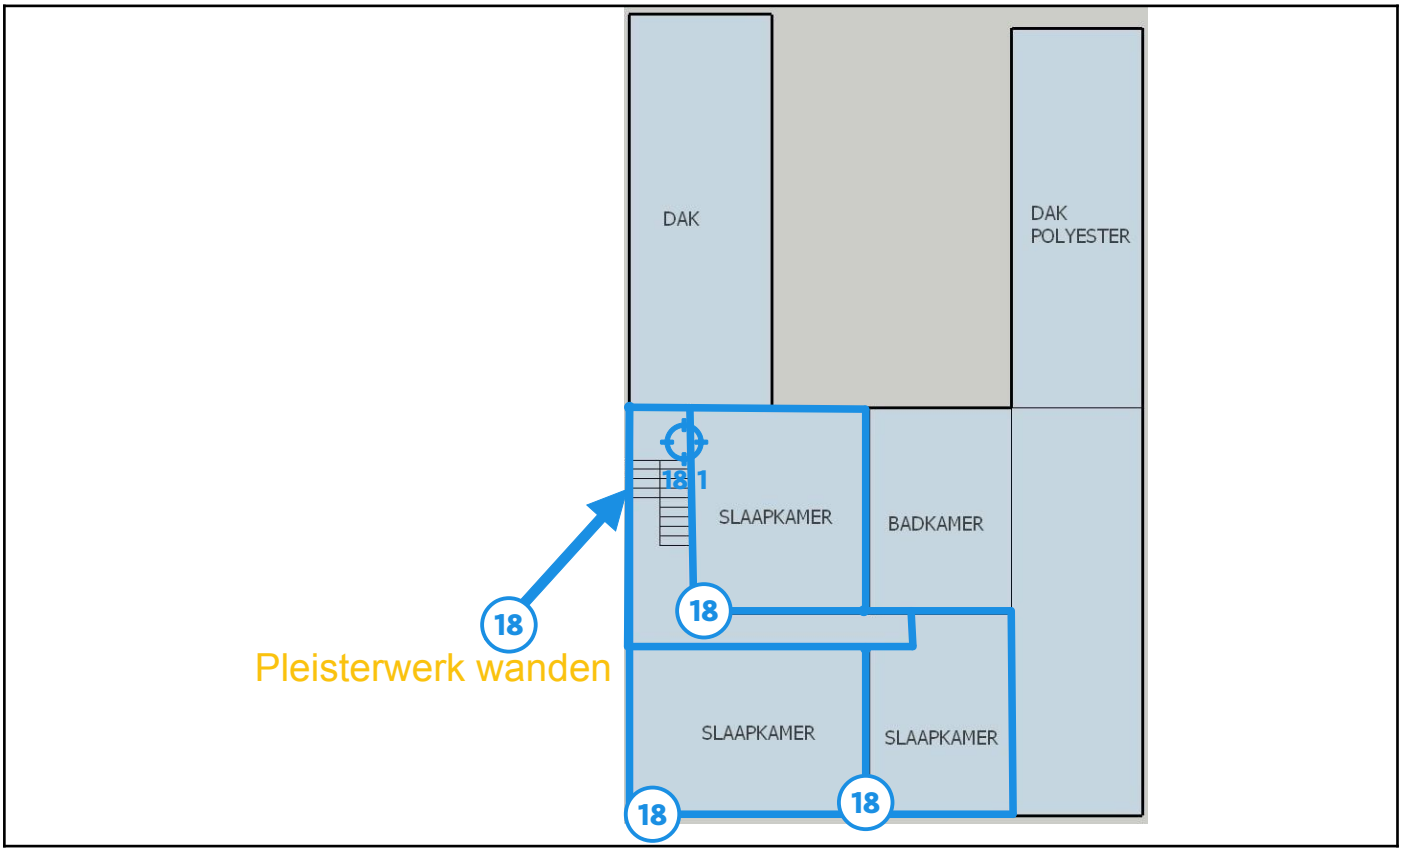
Plan 1.11: 1ste verdiep - pleisterwerk wanden

Beschrijving	Type	Actie
18. Pleisterwerk wanden	Geen asbest	-
18.1 Code: MM001	Mengmonster	-

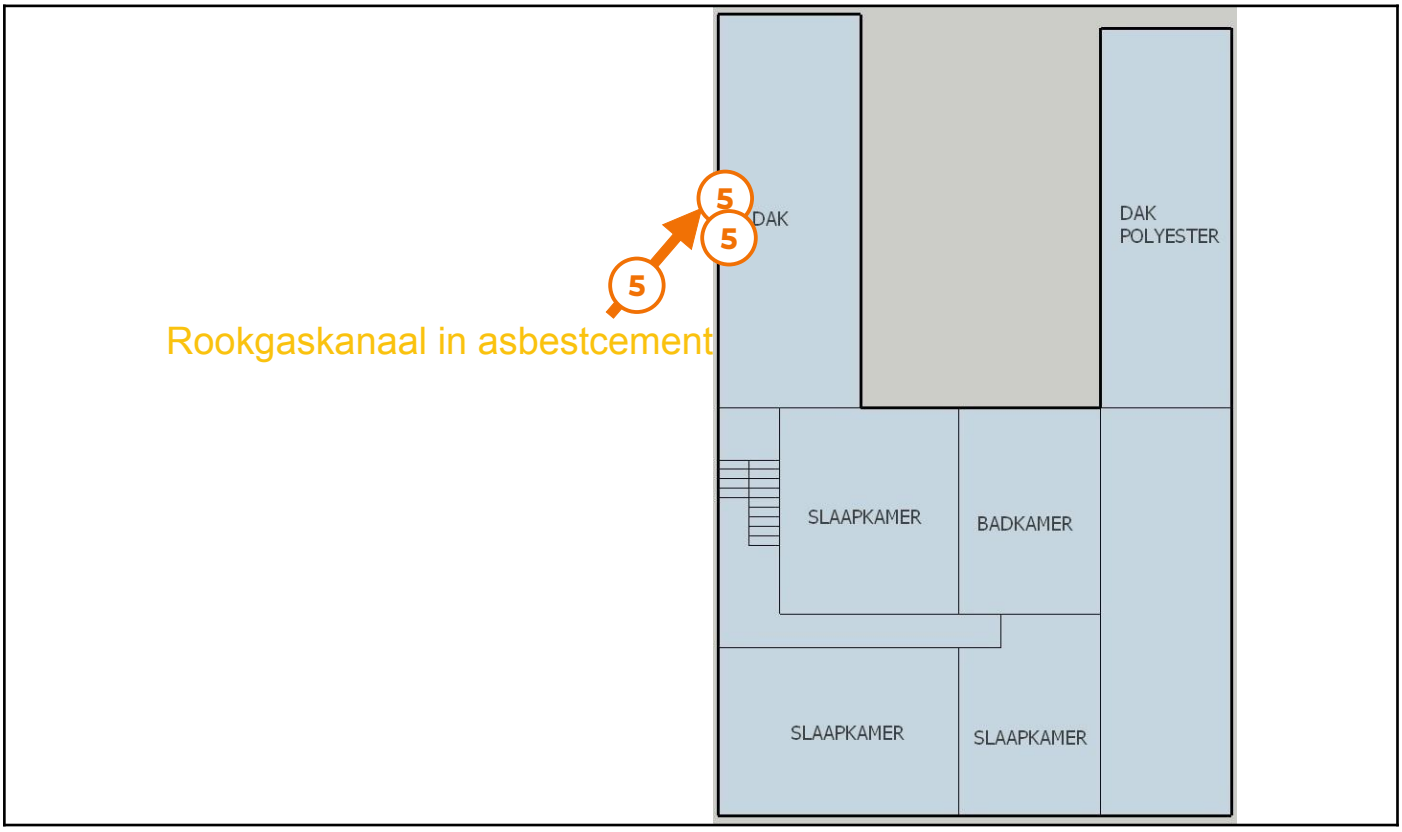
Plan 1.12: 1ste verdiep - rookgaskanaal in asbestcement

Beschrijving	Type	Actie
5. Rookgaskanaal in asbestcement	Asbestmateriaal	Verwijderen

Eindbeoordeling materiaalrisico	Verhoogd materiaalrisico en/of verhoogde kans op vezelvrijgave

Gebondenheid	Categorie 1: hechtgebonden in oorsprong
Asbestsoort (vezeltype)	Crocidoliet aanwezig
Asbestconcentratie	Laag (< 50%)
Afschermingsgraad van het gehele materiaal	Geheel of deels vrij aan de buitenlucht
Toestand van het materiaal	Matig beschadigd, matig verweerd

- Zorg voor een veilig beheer. Vermijd het beschadigen van het asbestmateriaal. Controleer de toestand jaarlijks op wijzigingen.
- Voer bijkomende staalname(s) uit.

- Eenvoudige handelingen: enkel door erkend asbestverwijderaar
  Vermoedelijk loopt de buis door in een kanaal in de gemetste schouw, dit vereist specifieke bijkomende maatregelen en voldoende expertise om deze buis correct te verwijderen zonder de buis stuk te maken.

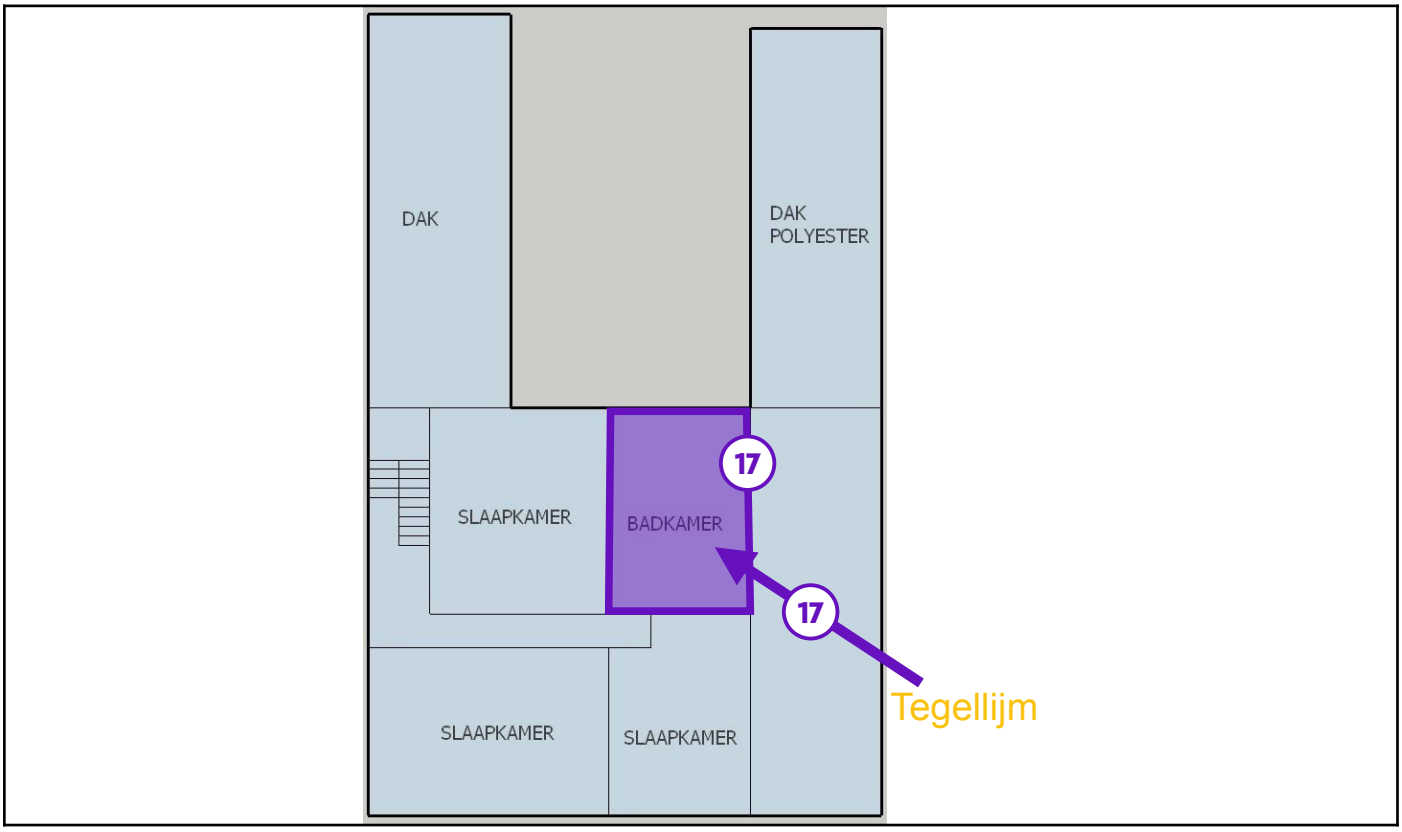
Plan 1.13: 1ste verdiep - tegellijm

Beschrijving	Type	Actie
17. Tegellijm	Advies	-

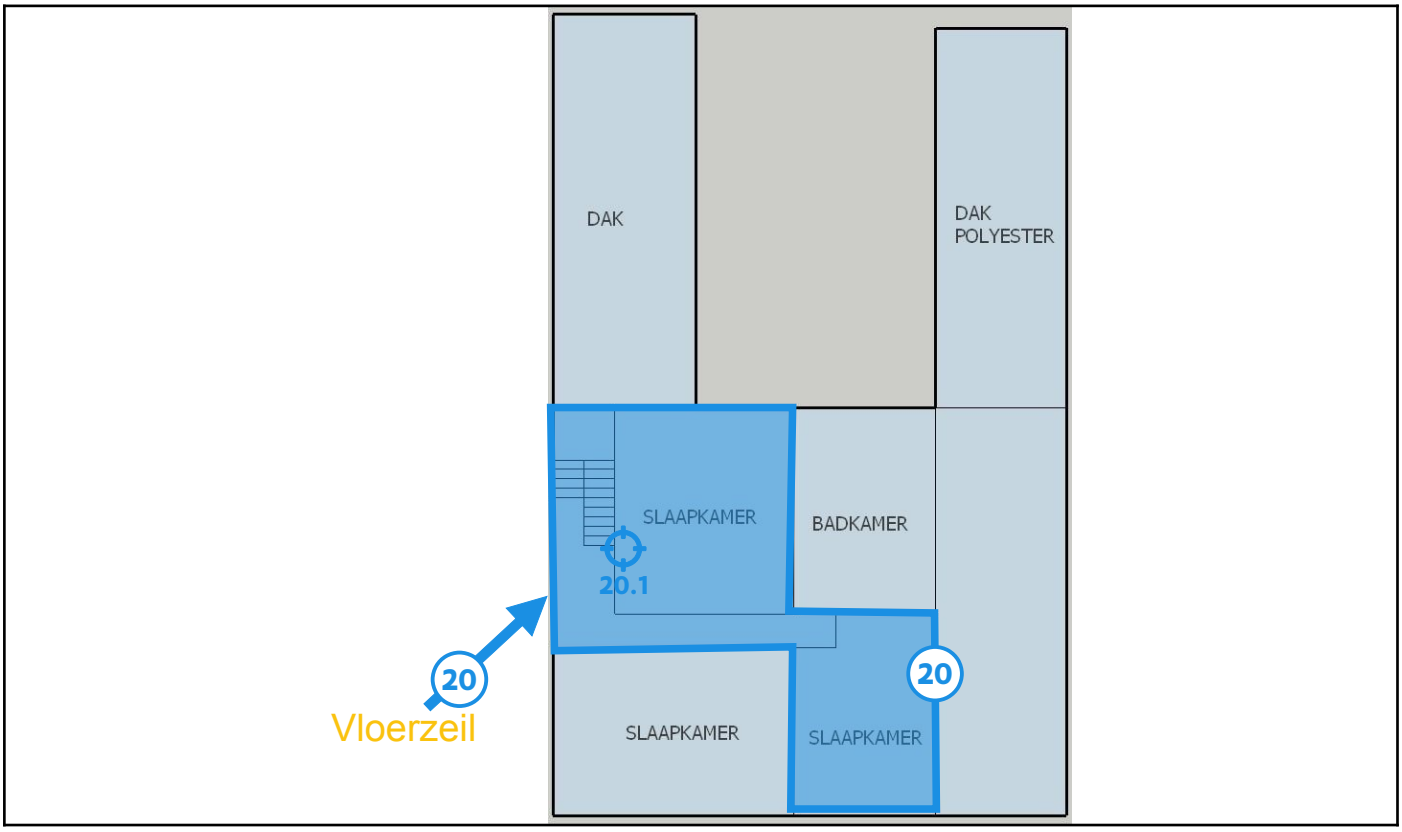
Plan 1.14: 1ste verdiep - vloerzeil

Beschrijving	Type	Actie
20. Vloerzeil	Geen asbest	-
20.1 Code: MM002	Puntmonster	-

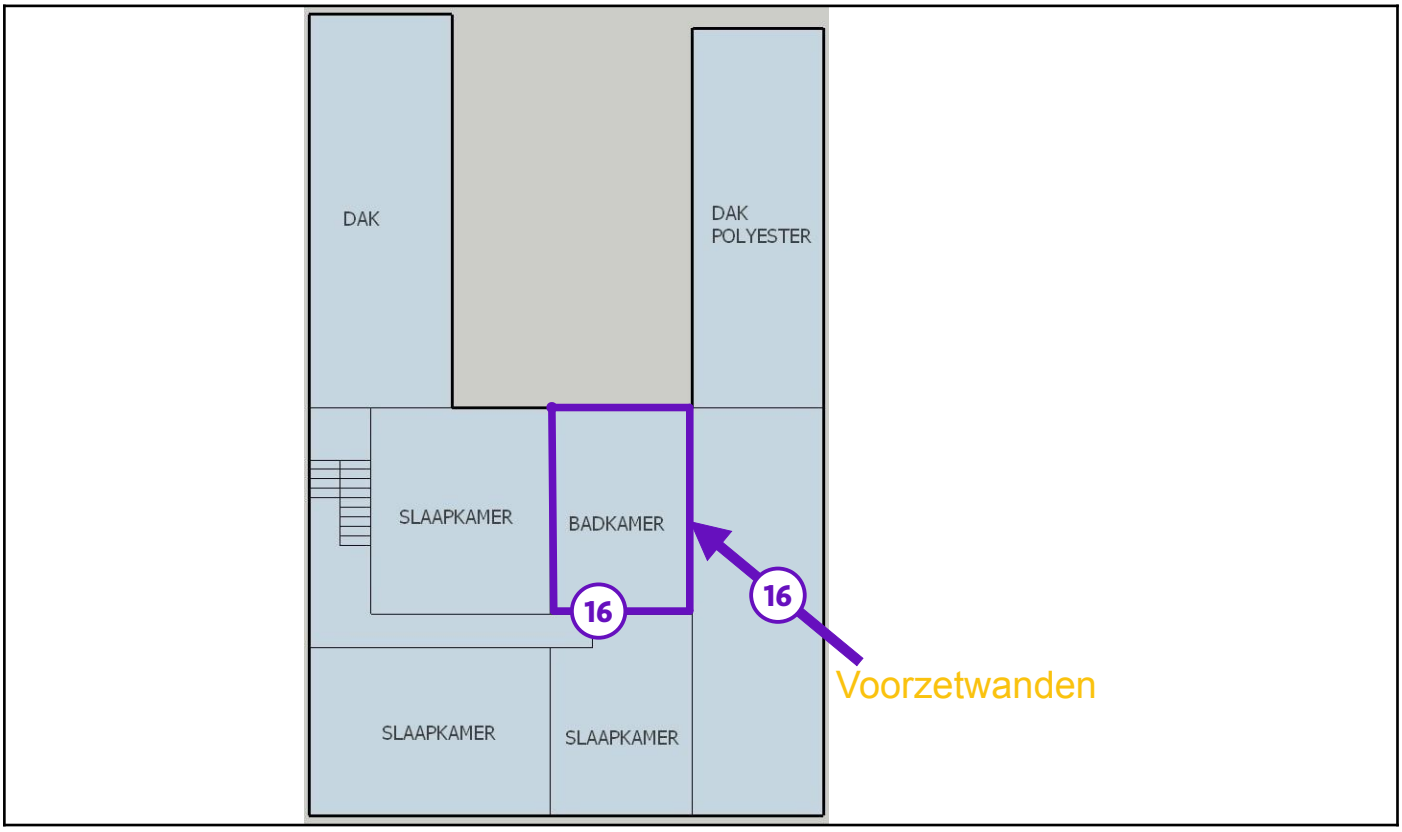
Plan 1.15: 1ste verdiep - voorzetwanden

Beschrijving	Type	Actie
16. Voorzetwanden	Advies	-

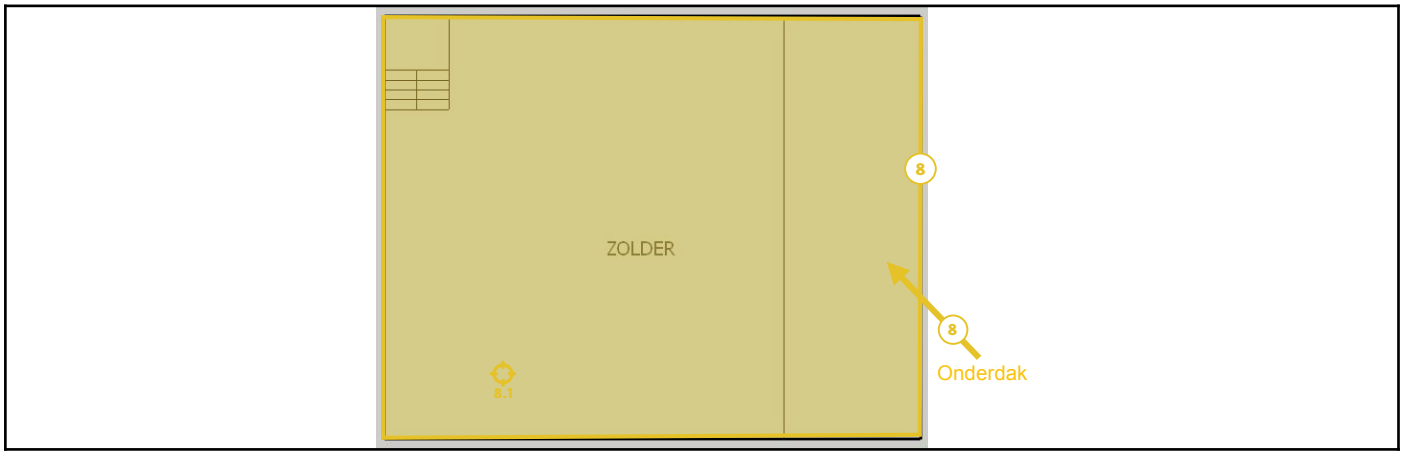
Plan 1.16: Zolder - onderdak

Beschrijving	Type	Actie
8. Onderdak	Asbestmateriaal	Zorgvuldig beheren
8.1 Code: MM004	Puntmonster	-

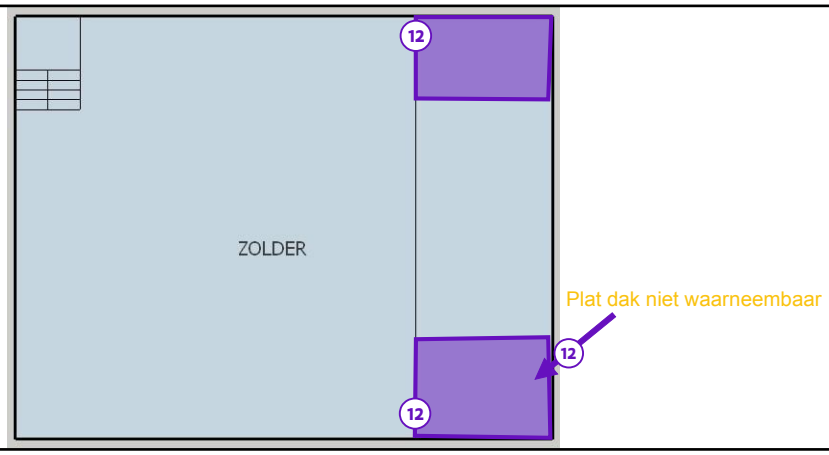
Plan 1.17: Zolder - plat dak niet waarneembaar

Beschrijving	Type	Actie
12. Plat dak niet waarneembaar	Beperking	-

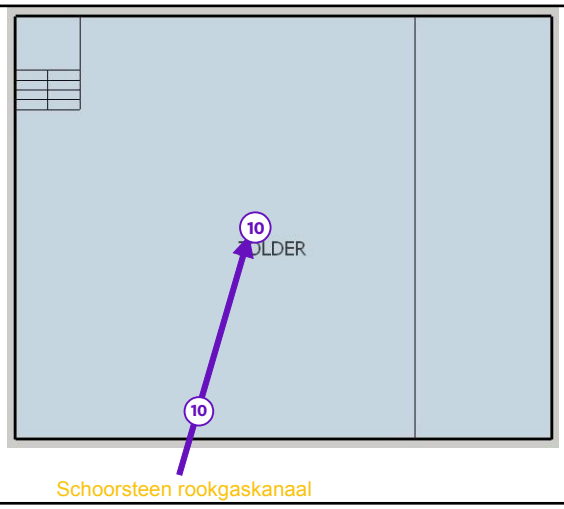
Plan 1.18: Zolder - schoorsteen rookgaskanaal

Beschrijving	Type	Actie
10. Schoorsteen rookgaskanaal	Beperking	-

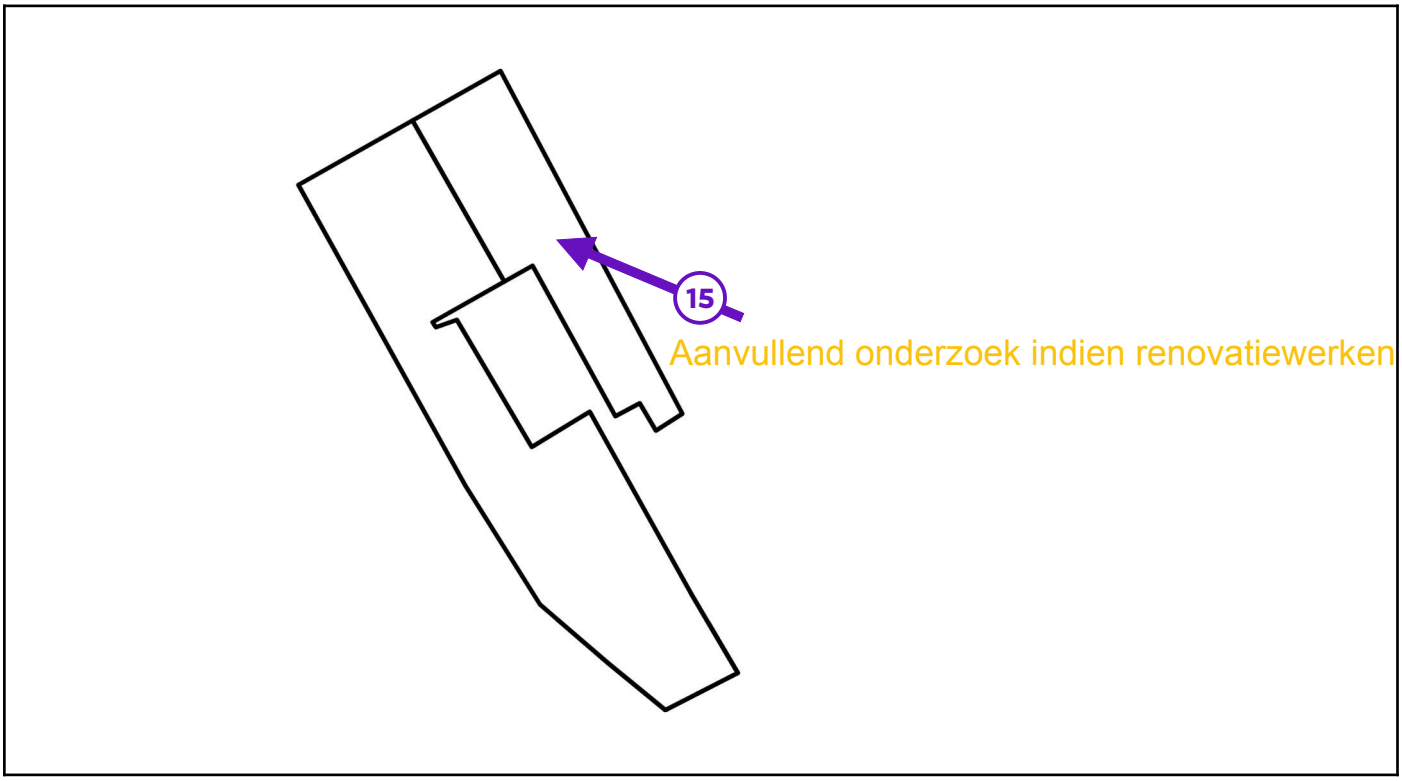
Plan 1.19: Volledig pand - aanvullend onderzoek

Beschrijving	Type	Actie
15. Aanvullend onderzoek indien renovatiewerken	Advies	-

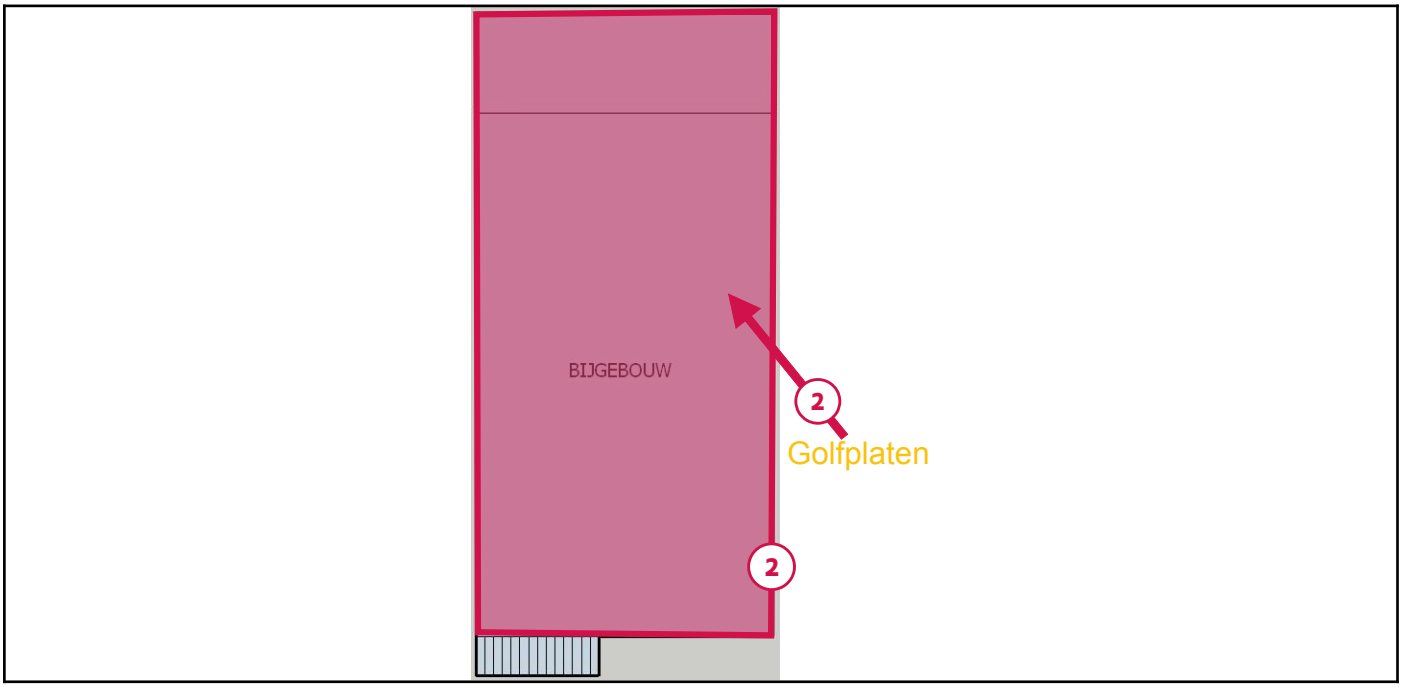
Plan 2.1: Bijgebouw plan - golfplaten

Beschrijving	Type	Actie
2. Golfplaten	Asbestmateriaal	Dringend verwijderen

Eindbeoordeling materiaalrisico	Hoog materiaalrisico en/of hoge kans op vezelvrijgave

Gebondenheid	Categorie 1: hechtgebonden in oorsprong
Asbestsoort (vezeltype)	Crocidoliet aanwezig
Asbestconcentratie	Laag (< 50%)
Afschermingsgraad van het gehele materiaal	Geheel of deels (ook) vrij aan binnenluchtstromen
Toestand van het materiaal	Zwaar beschadigd, zwaar verweerd

- Verwijder dit asbestmateriaal zo snel mogelijk. Volg de toestand goed op.
- Hemelwater dat afspoelt van asbestcement daken of gevels kan asbestdeeltjes bevatten. Gebruik het enkel voor gesloten circuits (bv. spoelen toiletten). Reinig na het vervangen van het dak of de gevel de dakgoten en regenwaterput of -ton om asbesthoudend sediment of slib te verwijderen
- Voer bijkomende staalname(s) uit.

- Eenvoudige handelingen: enkel door erkend asbestverwijderaar
  Gezien de staat van de golfplaten, die redelijk verweerd zijn, en hoewel deze eventueel door eenvoudige handelingen verwijderd kunnen worden, adviseer ik als deskundige om de verwijdering te laten uitvoeren door een erkende asbestverwijderaar. Dit garandeert de veiligheid van zowel de bewoners als de buren.
