Asbestinventarisattest

Meensesteenweg 3, 8870 Izegem

Attestnummer : **20260114-000311.000**
Uitgegeven op : **14.01.2026**
Geldig tot : **14.01.2031**

Niet-asbestveilig

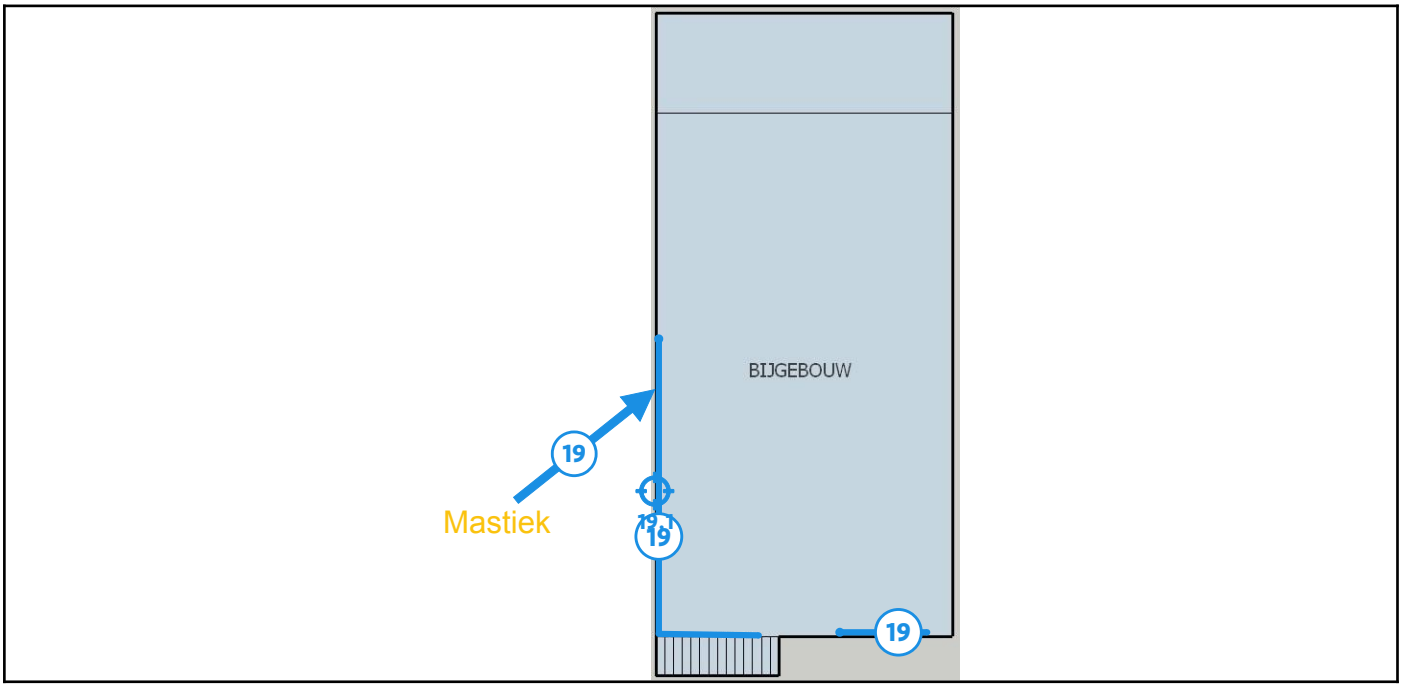
Plan 2.2: Bijgebouw plan - mastiek

Beschrijving	Type	Actie
19. Mastiek	Geen asbest	-
19.1 Code: MM003	Puntmonster	-

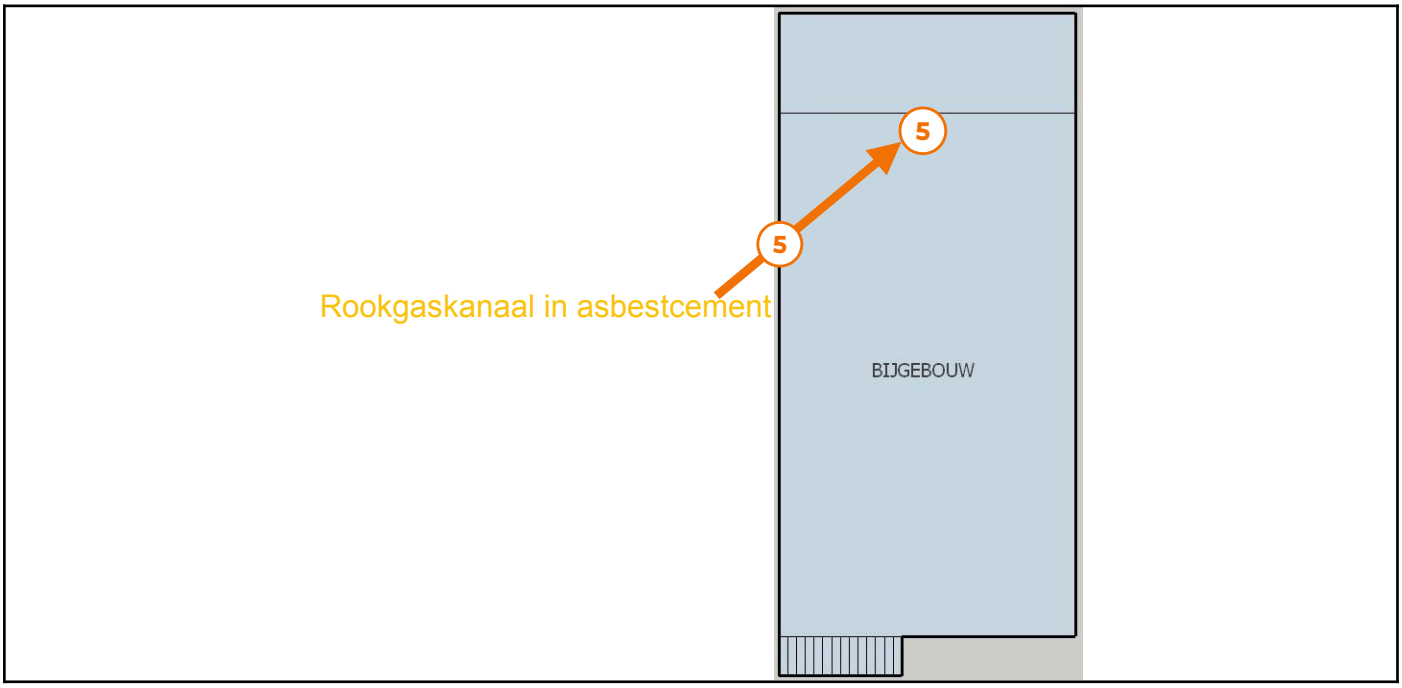
Plan 2.3: Bijgebouw plan - rookgaskanaal in vezelcement

Beschrijving	Type	Actie
5. Rookgaskanaal in asbestcement	Asbestmateriaal	Verwijderen

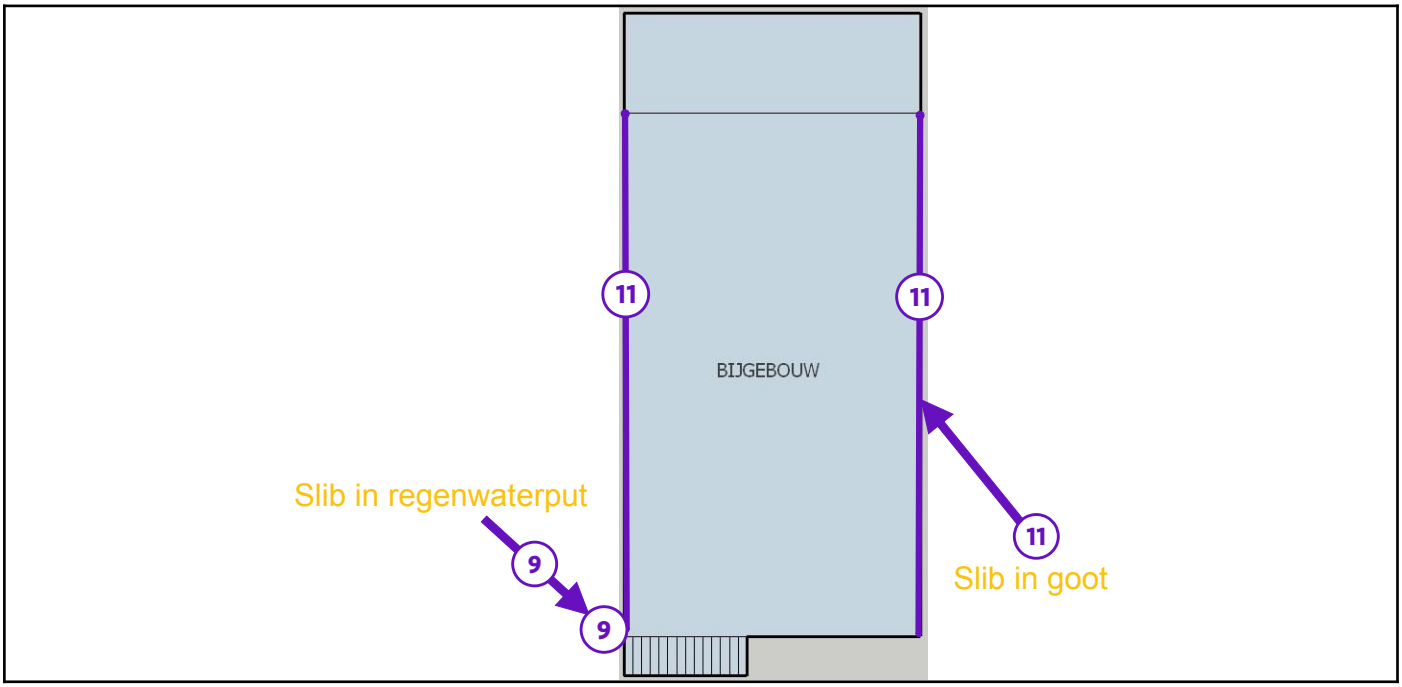
Plan 2.4: Bijgebouw plan - slib in goot + regenwaterput

Beschrijving	Type	Actie
9. Slib in regenwaterput + regenton	Beperking	-
11. Slib in goot	Beperking	-

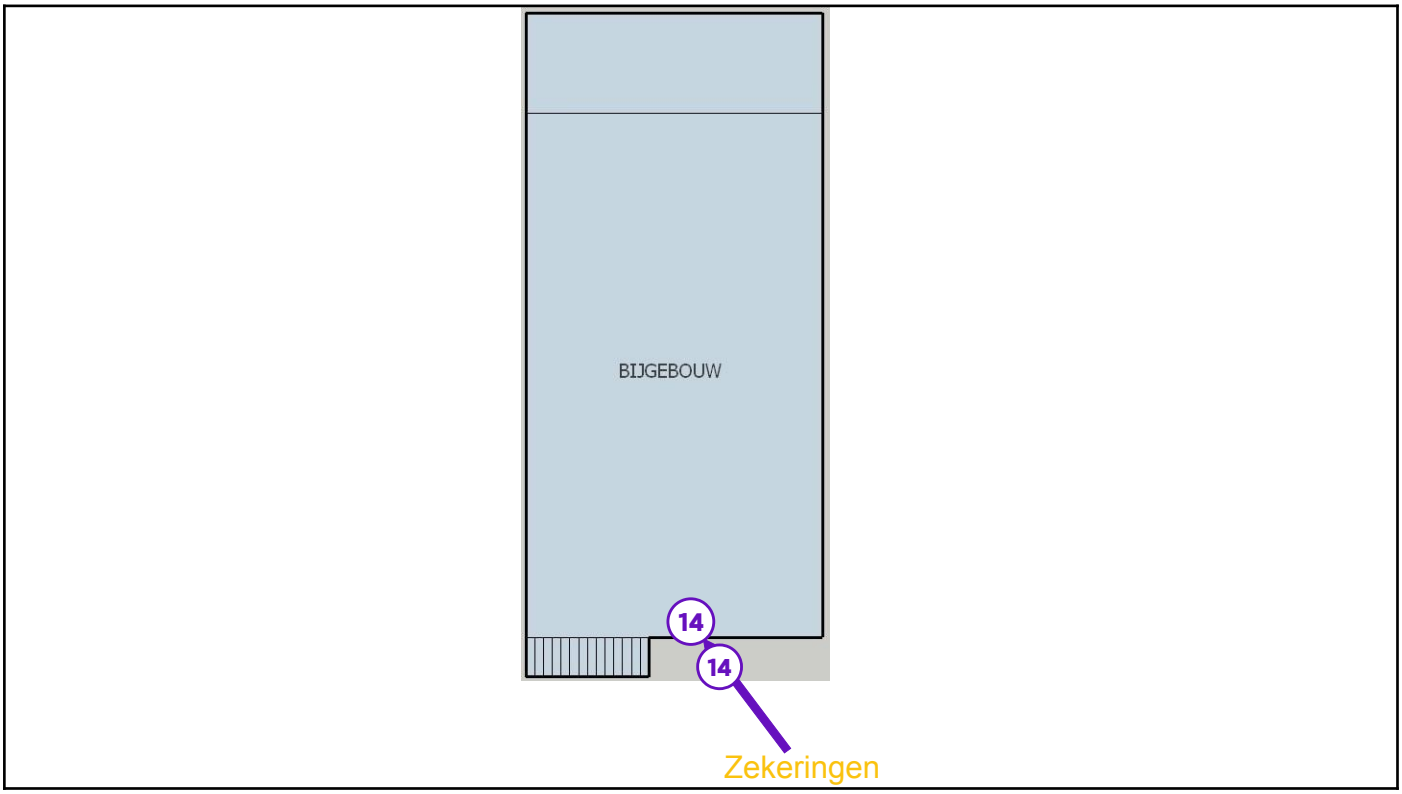
Plan 2.5: Bijgebouw plan - zekeringen

Beschrijving	Type	Actie
14. Zekeringen	Advies	-

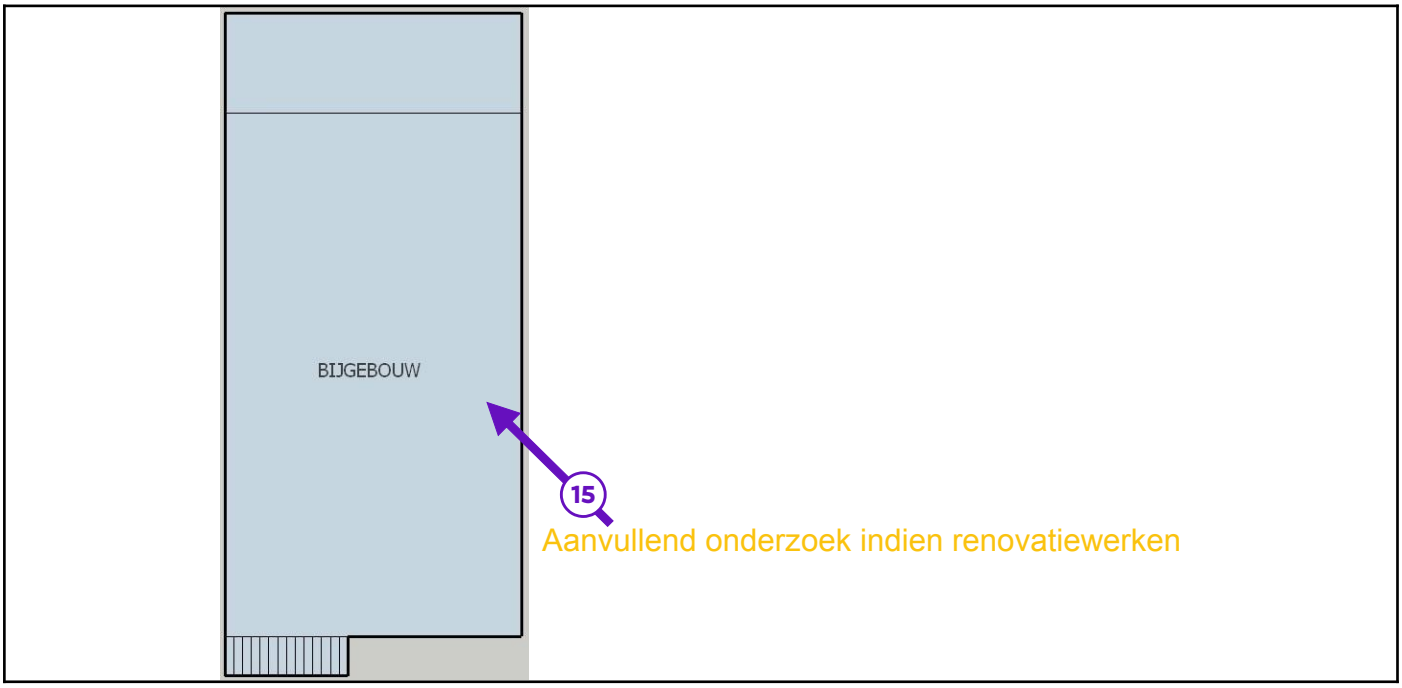
Plan 2.6: Volledig bijgebouw - aanvullend onderzoek

Beschrijving	Type	Actie
15. Aanvullend onderzoek indien renovatiewerken	Advies	-

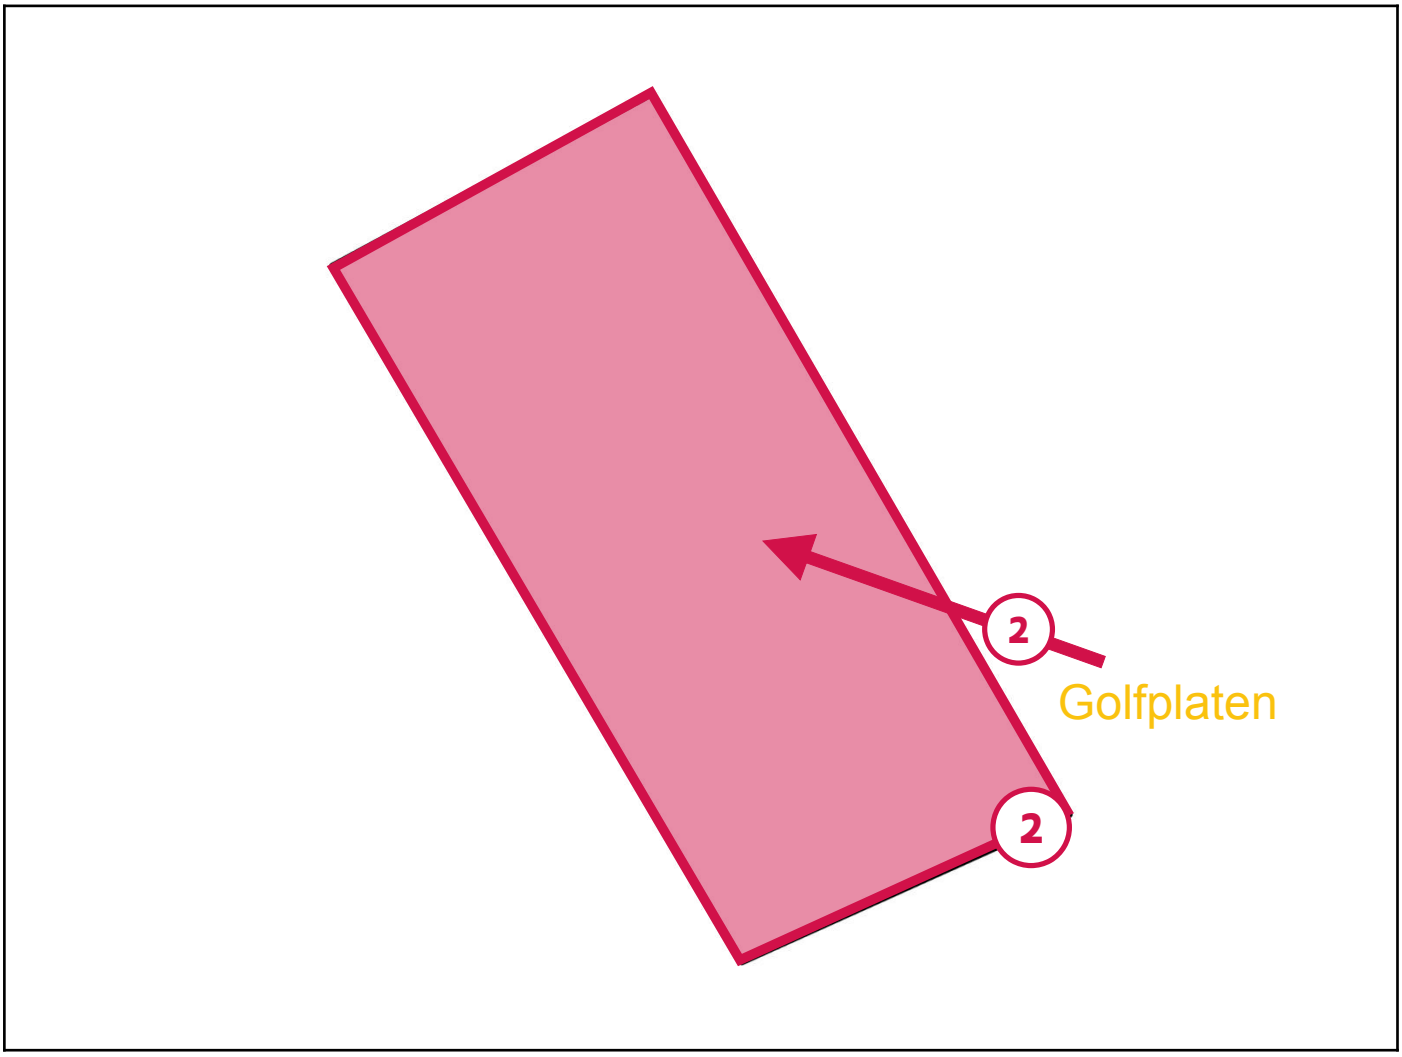
Plan 3.1: Bijgebouw plan - golfplaten

Beschrijving	Type	Actie
2. Golfplaten	Asbestmateriaal	Dringend verwijderen

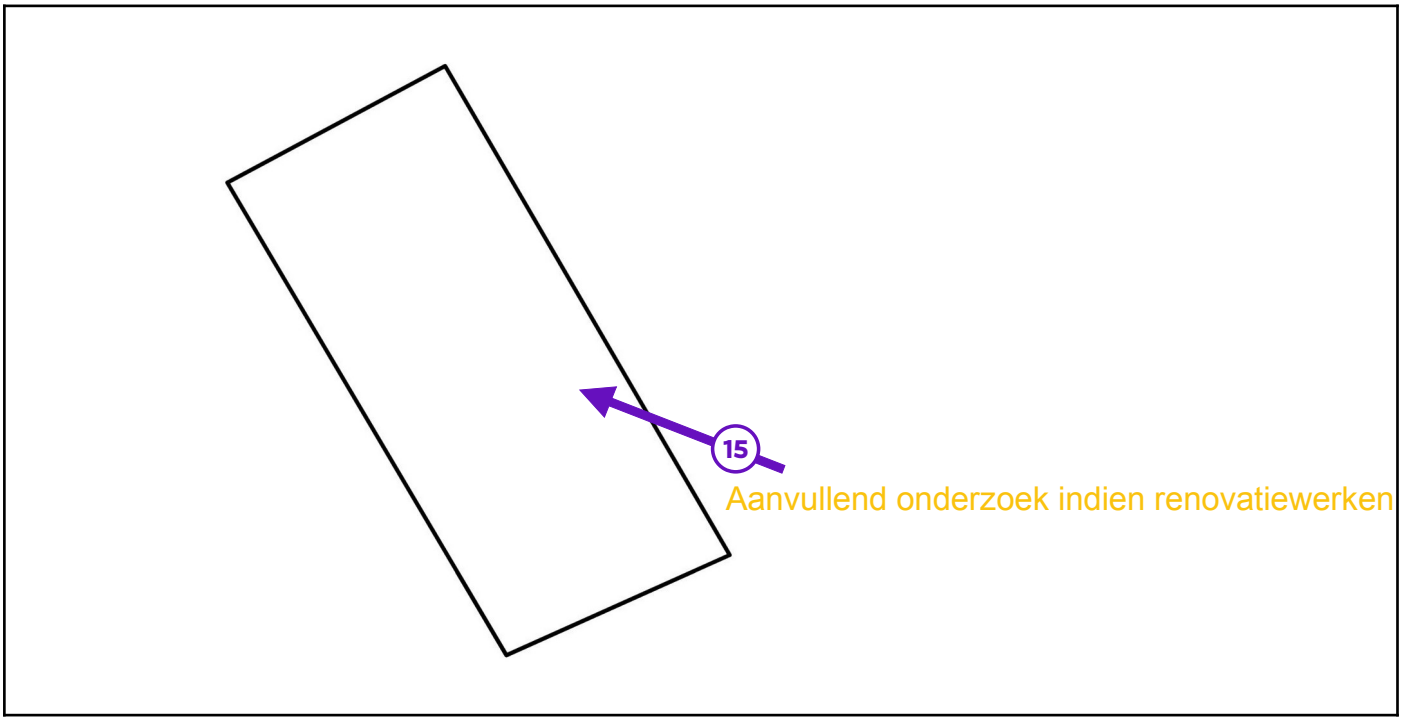
Plan 3.2: Volledig bijgebouw - aanvullend onderzoek

Beschrijving	Type	Actie
15. Aanvullend onderzoek indien renovatiewerken	Advies	-

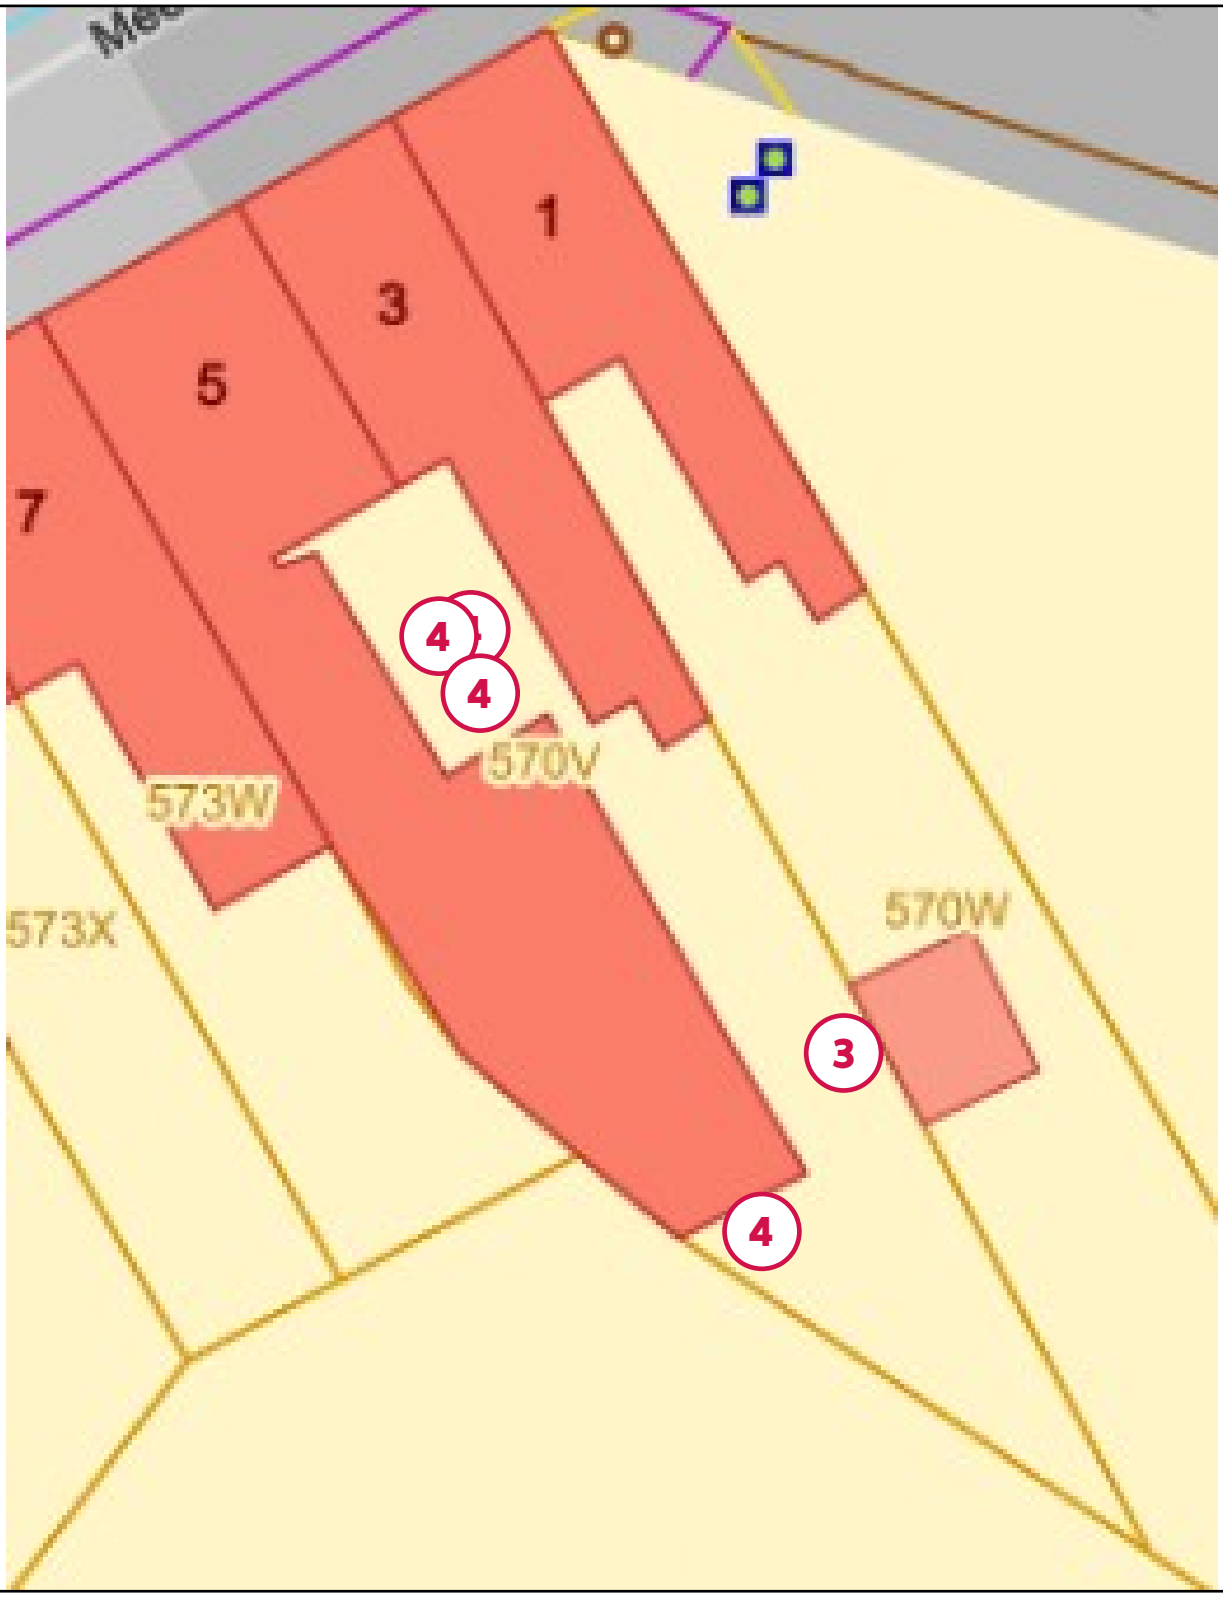
Plan 4.1: Vaststellingen buiten de constructies

3. Asbestafval	Asbestmateriaal	Dringend verwijderen
4. Asbestafval	Asbestmateriaal	Dringend verwijderen

- Verwijder het asbestafval.
- Voer bijkomende staalname(s) uit.

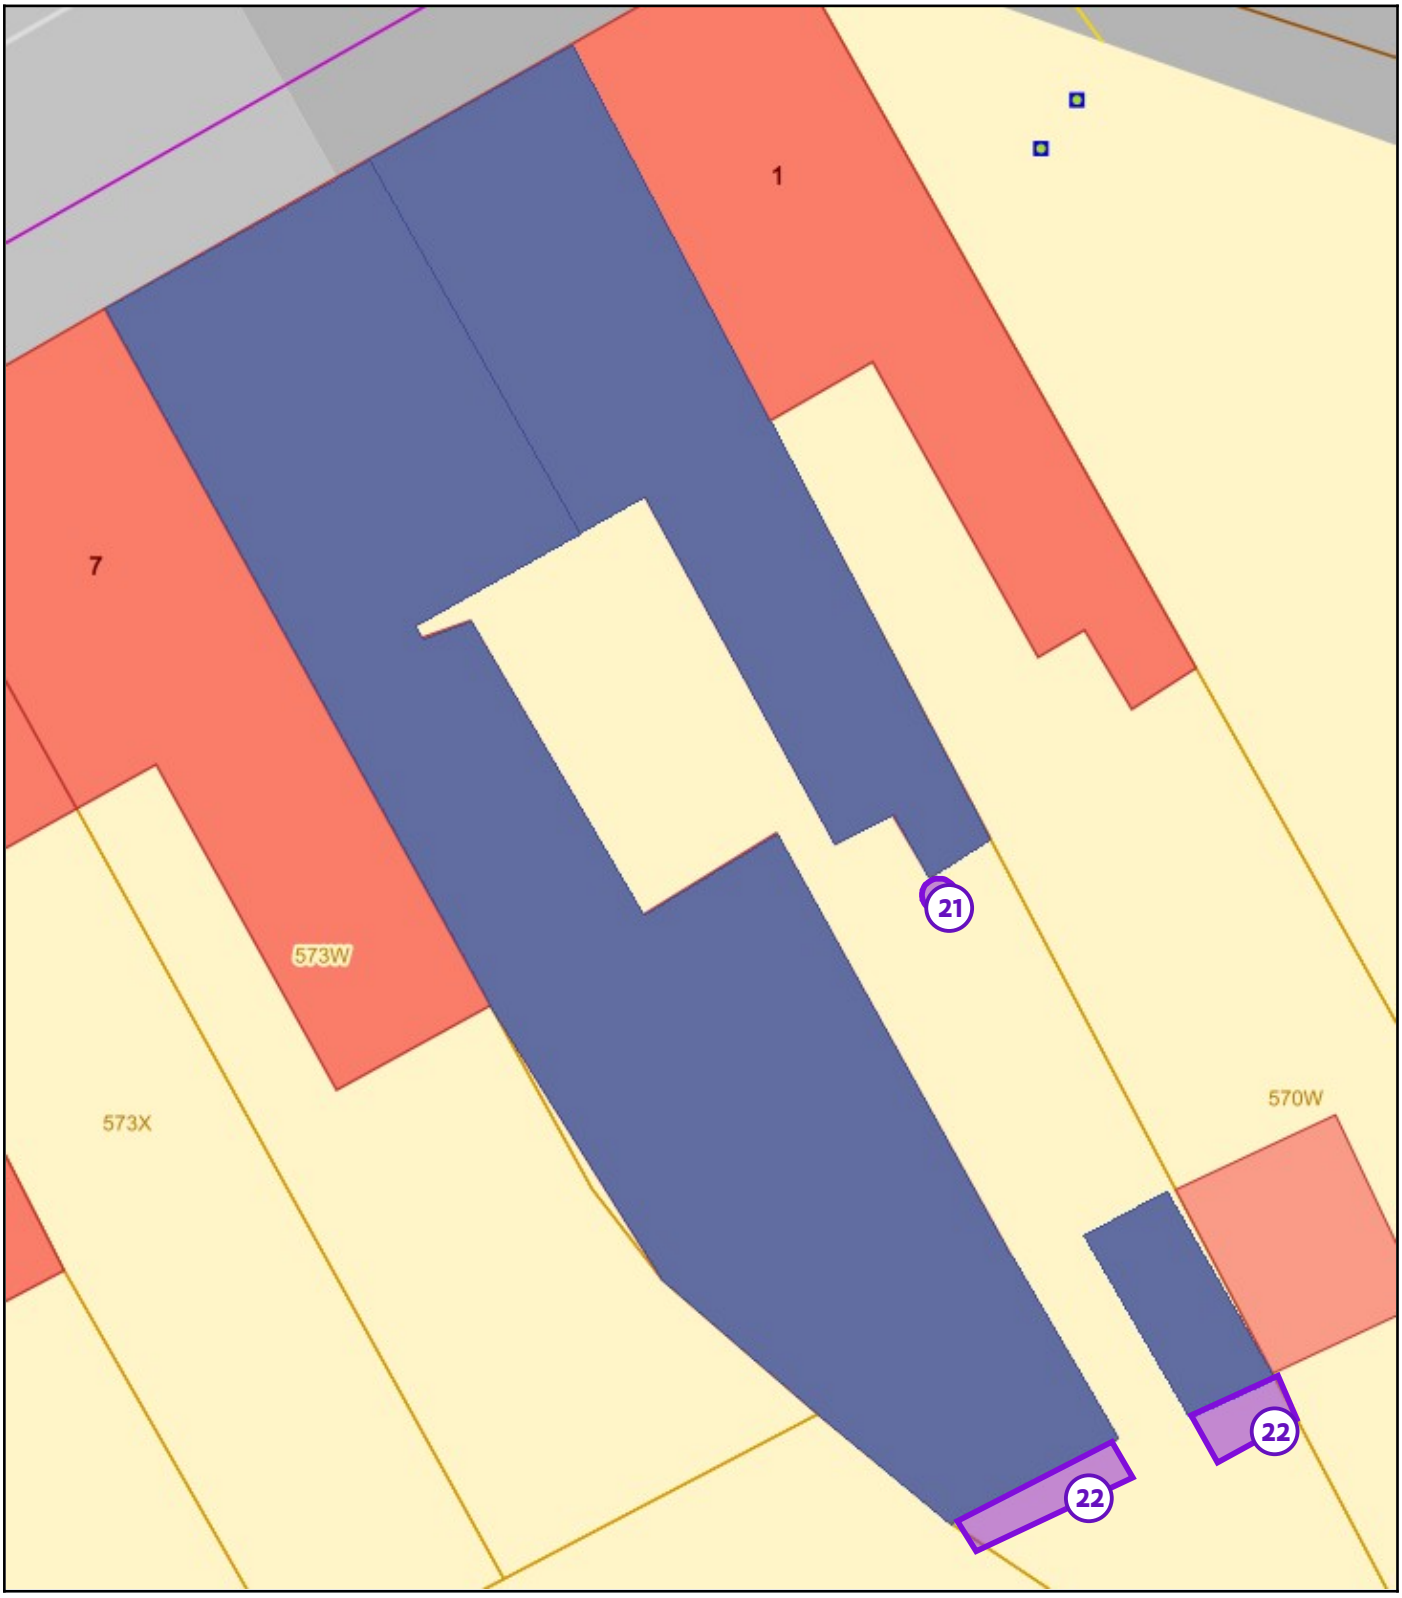
Plan 4.2: Afdruipzones/afvloeizones

2 Afdruipzones/afvloeizones

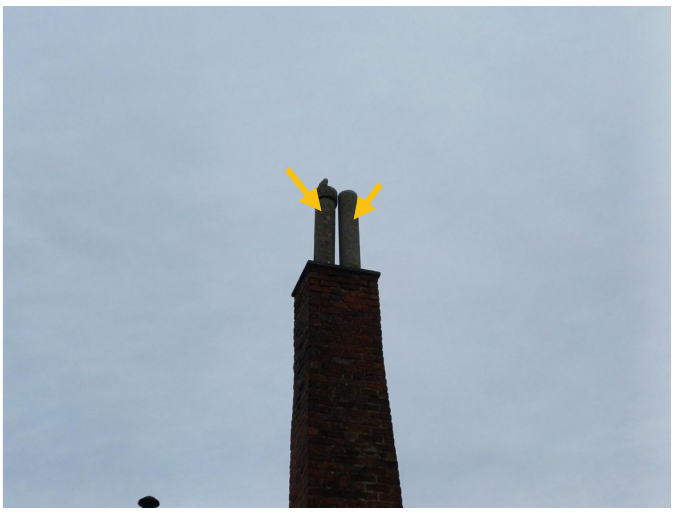
Eindbeoordeling materiaalrisico	Verhoogd materiaalrisico en/of verhoogde kans op vezelvrijgave

Gebondenheid	Categorie 1: hechtgebonden in oorsprong
Asbestsoort (vezeltype)	Crocidoliet aanwezig
Asbestconcentratie	Laag (< 50%)
Afschermingsgraad van het gehele materiaal	Geheel of deels vrij aan de buitenlucht
Toestand van het materiaal	Matig beschadigd, matig verweerd

- Zorg voor een veilig beheer. Vermijd het beschadigen van het asbestmateriaal. Controleer de toestand jaarlijks op wijzigingen.
- Voer bijkomende staalname(s) uit.

- Eenvoudige handelingen: enkel door erkend asbestverwijderaar
  Vermoedelijk loopt de buis door in een kanaal in de gemetste schouw, dit vereist specifieke bijkomende maatregelen en voldoende expertise om deze buis correct te verwijderen zonder de buis stuk te maken.
