Asbestinventarisattest

Luxemburgstraat 56, 9890 Gavere

Attestnummer : **20260418-000169.000**
Uitgegeven op : **18.04.2026**
Geldig tot : **18.04.2036**

Niet-asbestveilig

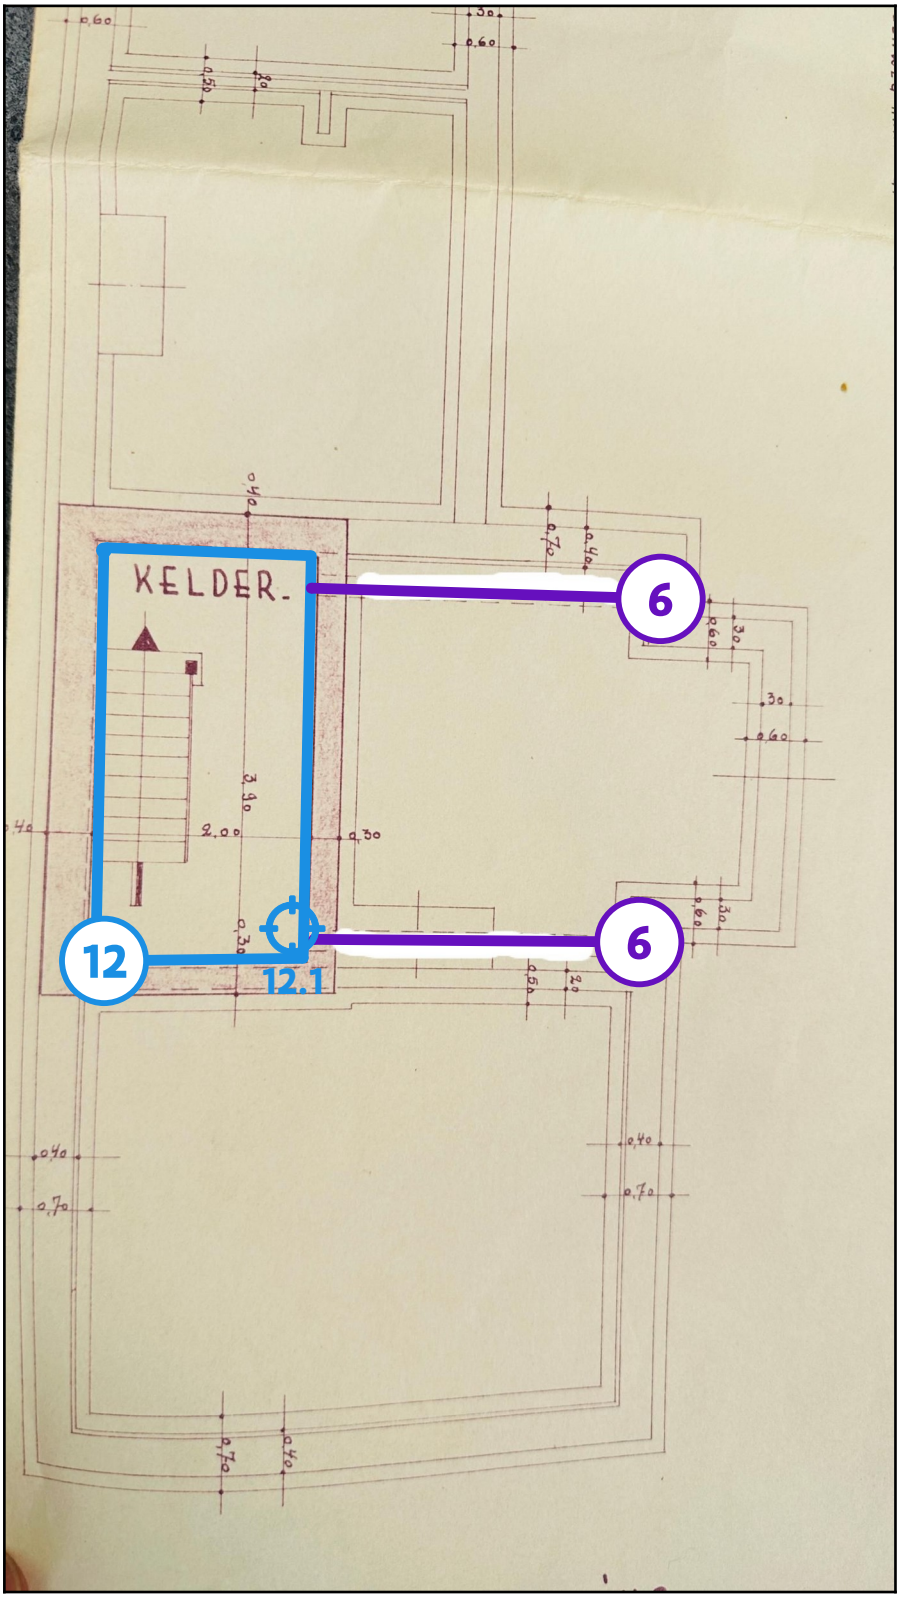
Plan 1.1: Kelder

6. Inspectie verluchtingsbuizen in de kelder	Advies	-
12. Cementering muren	Geen asbest	-
12.1 Code: 3	Mengmonster	-

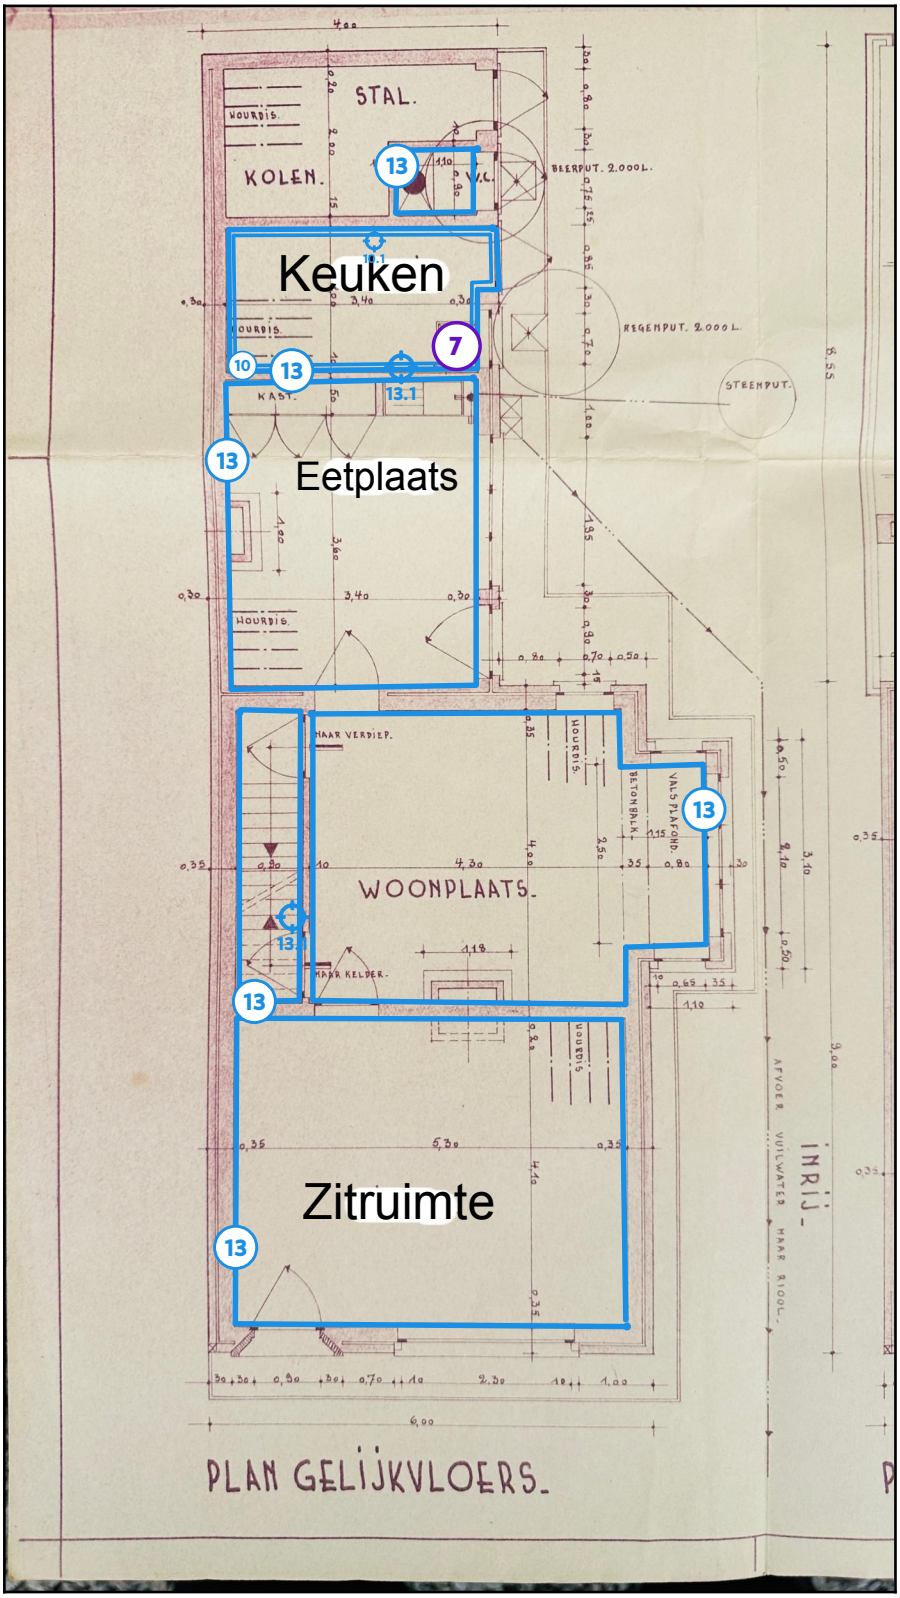
Plan 1.2: Gelijkvloers

7. Waterpomp	Advies	-
10. Tegellijm	Geen asbest	-
10.1 Code: 4	Puntmonster	-
13. Pleister muren	Geen asbest	-
13.1 Code: 1	Mengmonster	-

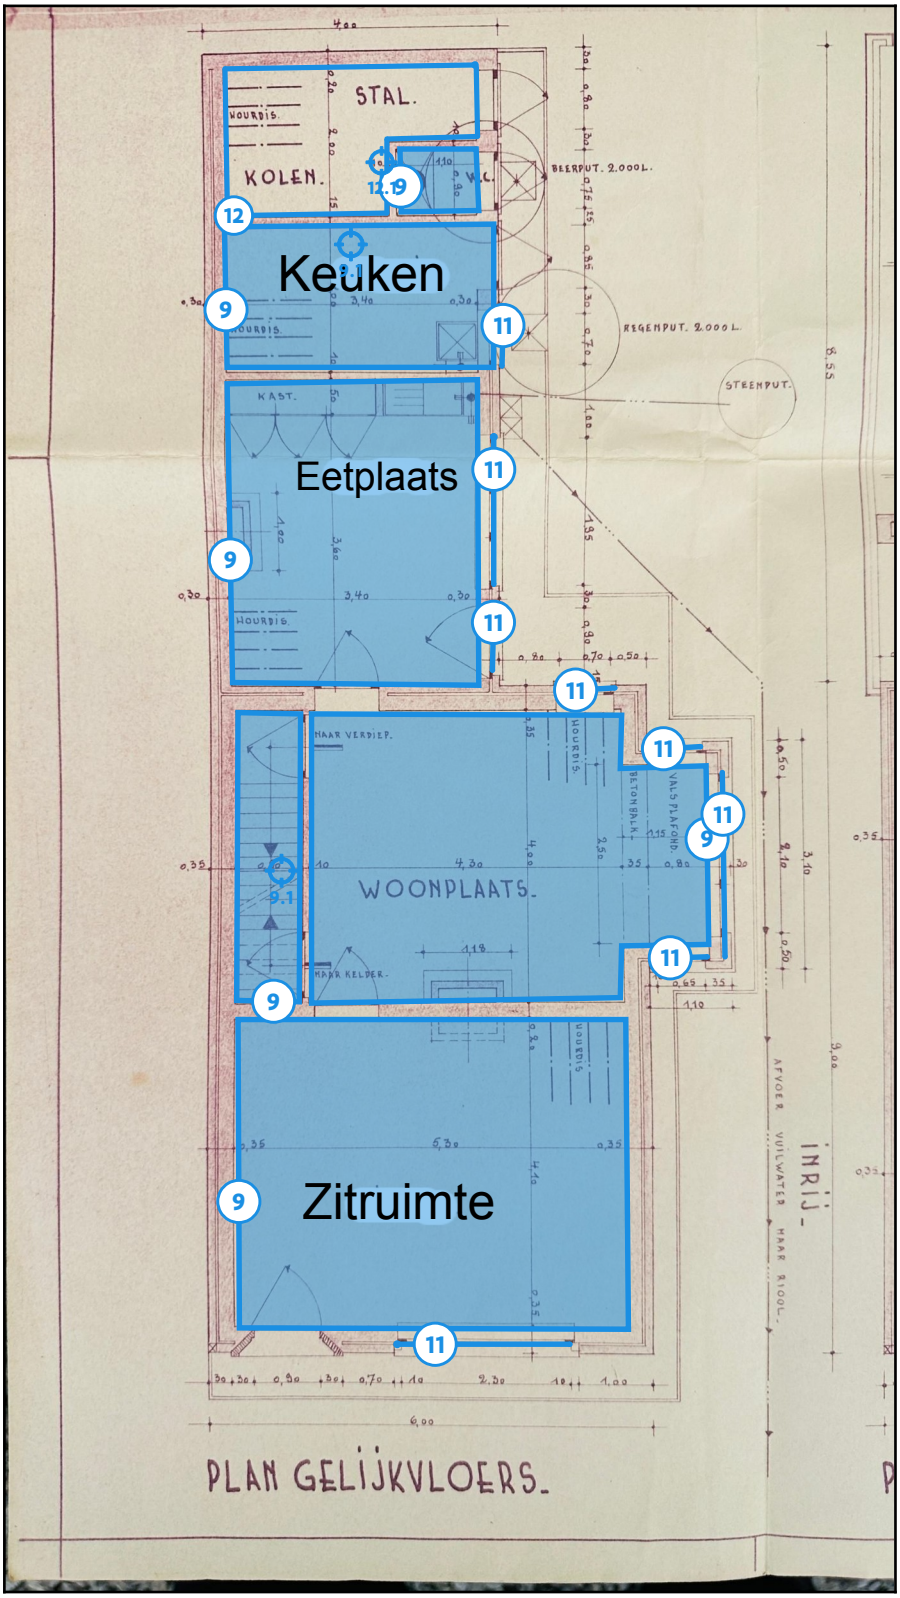
Plan 1.3: Gelijkvloers

9. Pleister plafonds	Geen asbest	-
9.1 Code: 2	Mengmonster	-
11. Mastiek ramen/glas	Geen asbest	-
12. Cementering muren	Geen asbest	-
12.1 Code: 3	Mengmonster	-

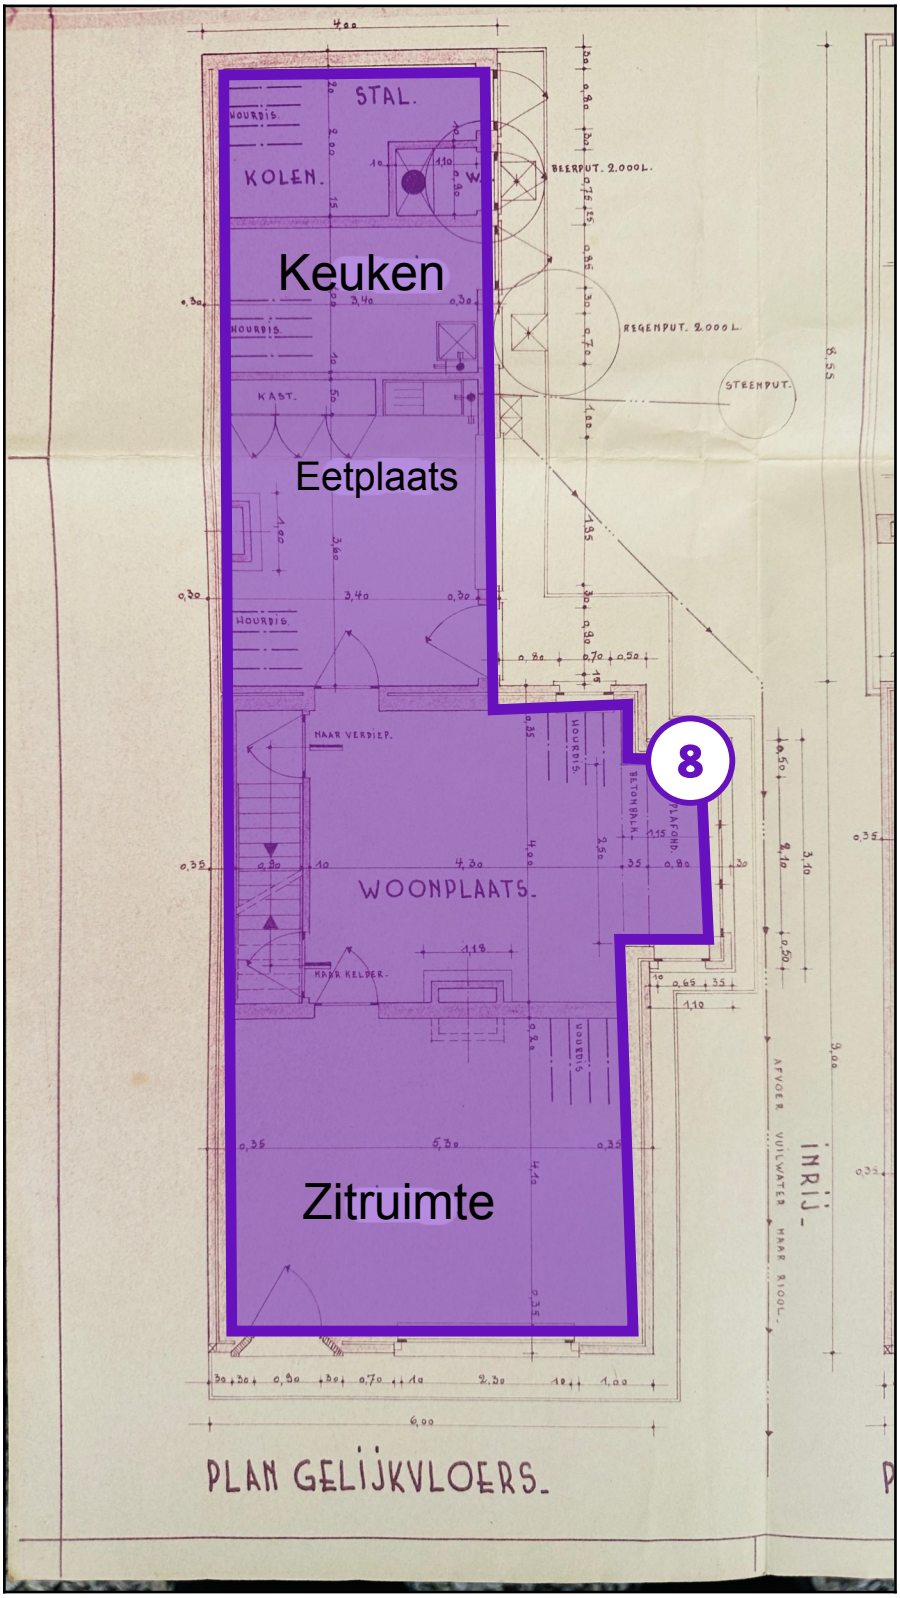
Plan 1.4: Gelijkvloers

8. Vloertegels en wandtegels	Advies	-

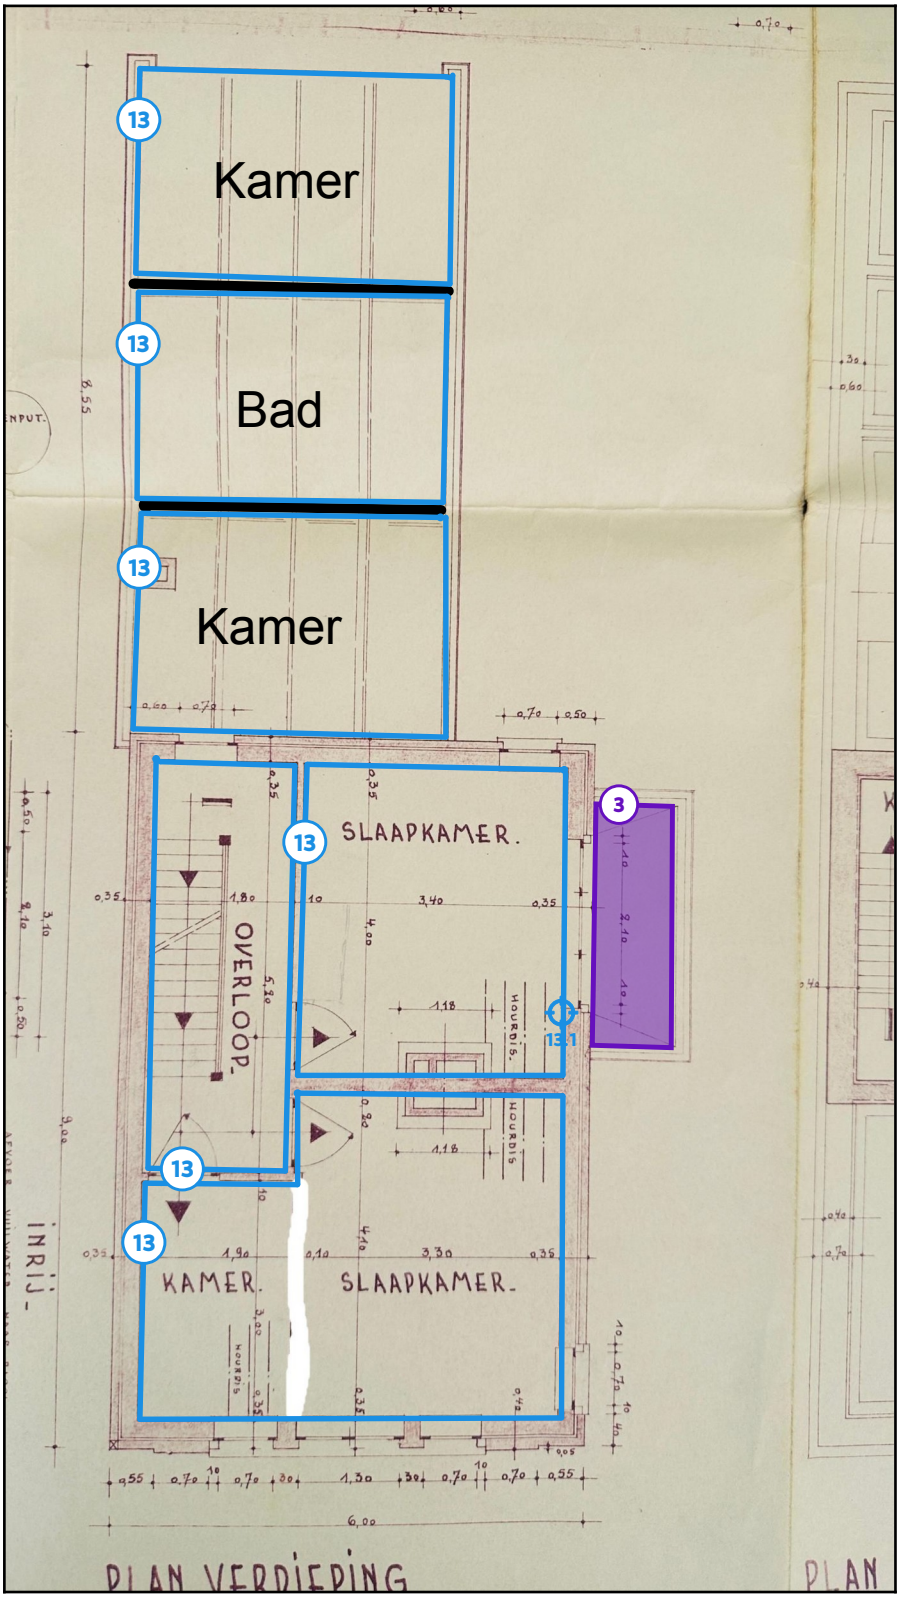
Plan 1.5: Verdieping +1

3. Inspectie onderdak	Beperking	-
13. Pleister muren	Geen asbest	-
13.1 Code: 1	Mengmonster	-

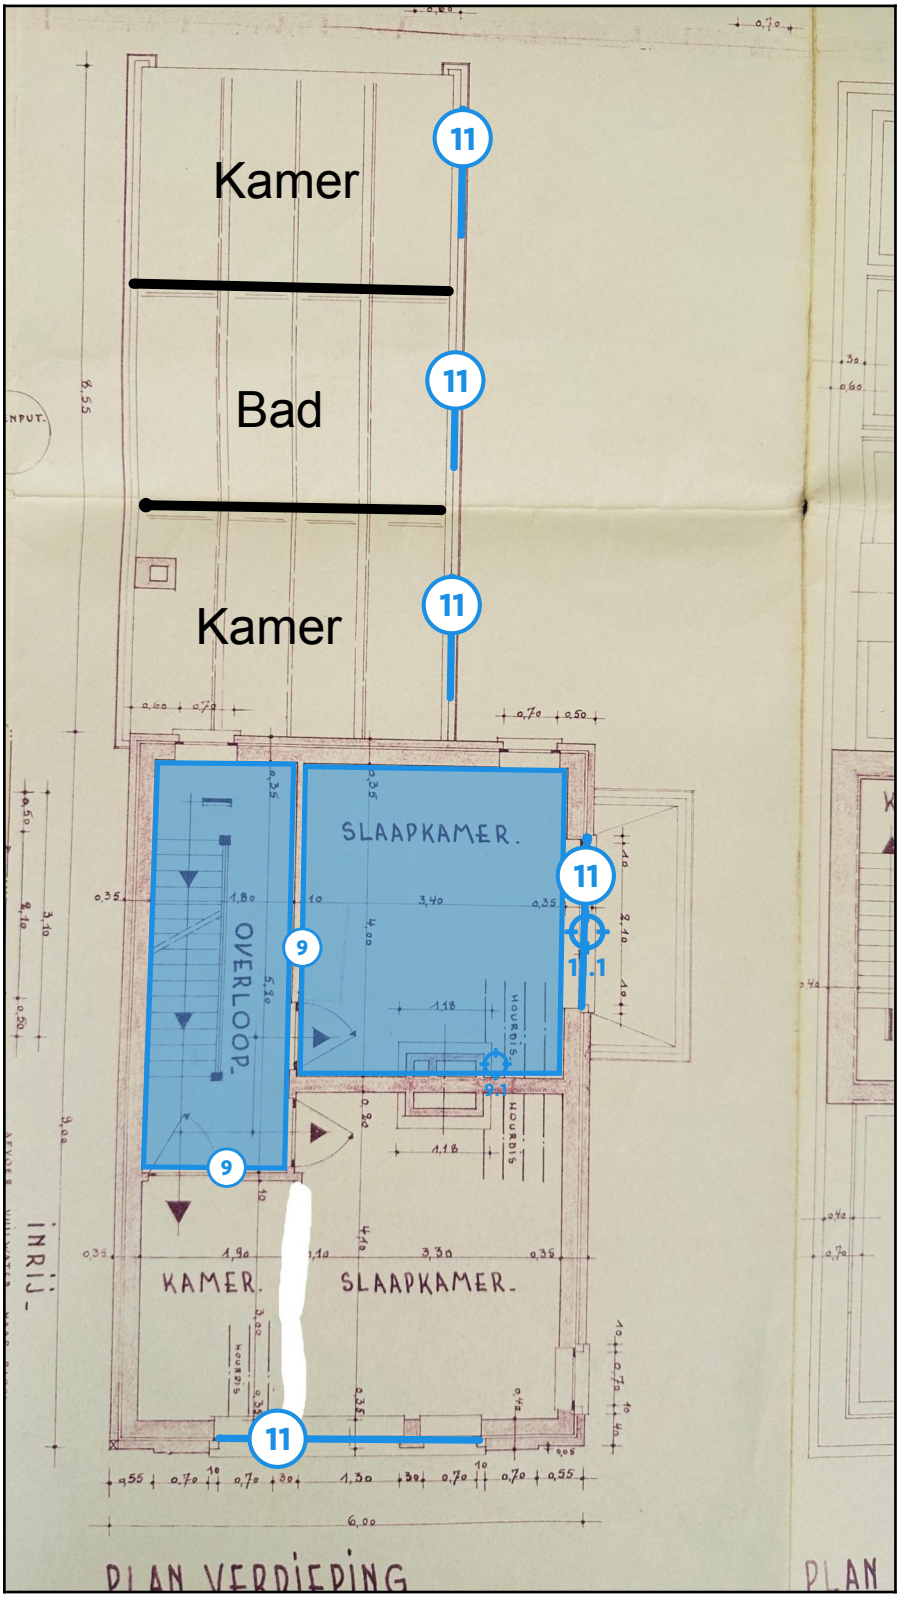
Plan 1.6: Verdieping +1

9. Pleister plafonds	Geen asbest	-
9.1 Code: 2	Mengmonster	-
11. Mastiek ramen/glas	Geen asbest	-
11.1 Code: 6	Puntmonster	-

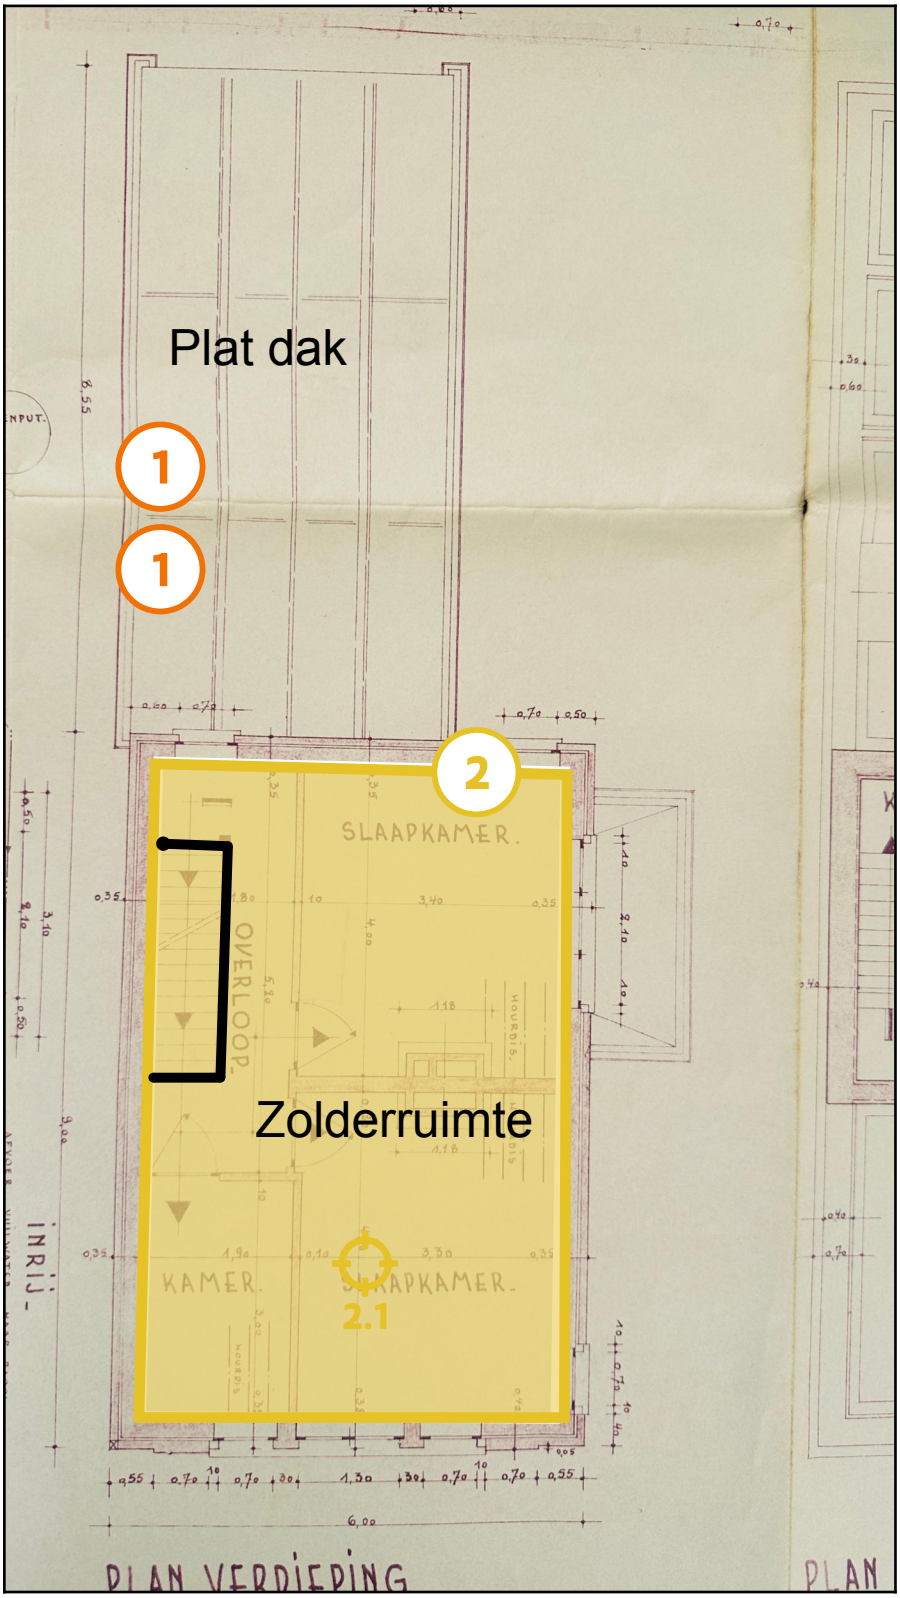
Plan 1.8: Zolderruimte

1. Schouwbuizen asbestcement	Asbestmateriaal	Verwijderen
2. Afwerking zolder met Menuiserite	Asbestmateriaal	Zorgvuldig beheren
2.1 Code: 5	Puntmonster	-

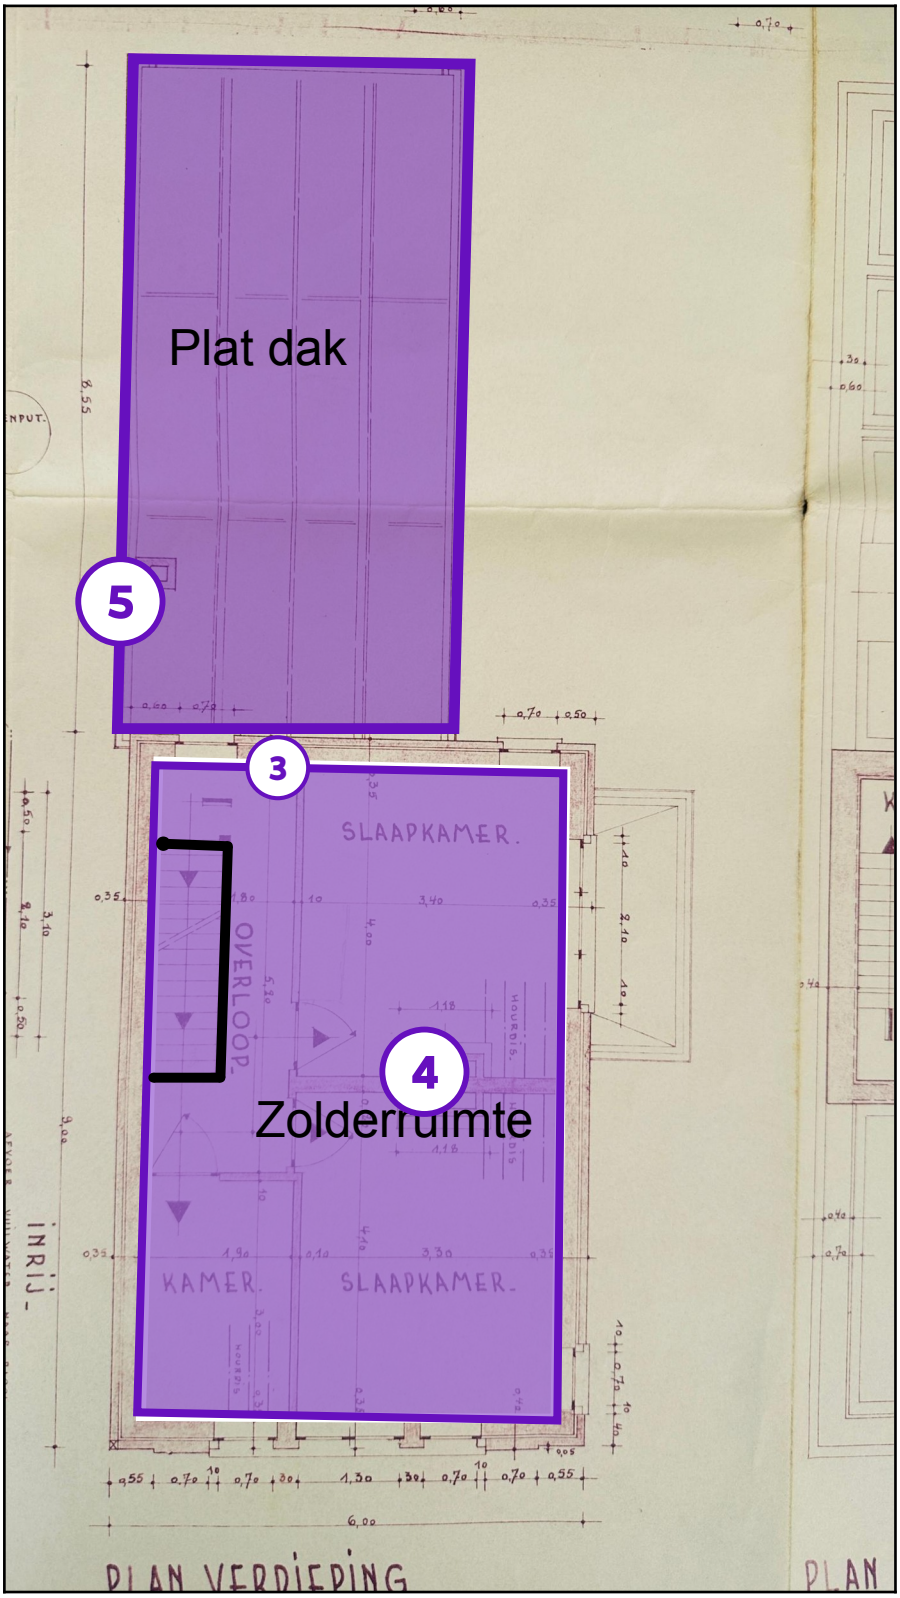
Plan 1.9: Zolderruimte

3. Inspectie onderdak	Beperking	-
4. Inspectie aanwezigheid schouwen	Beperking	-
5. Inspectie Plat dak	Beperking	-

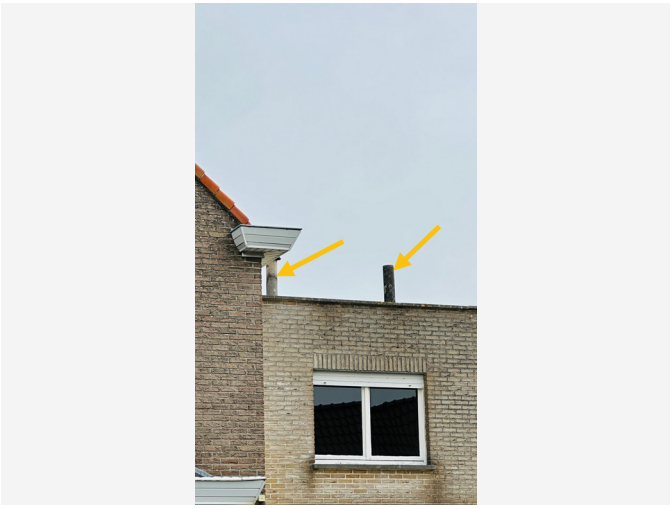
Fiche 1: Schouwbuizen asbestcement

Het asbestmateriaal valt onder de mijlpaal van 2034.

Verwijderen

Eindbeoordeling materiaalrisico	Verhoogd materiaalrisico en/of verhoogde kans op vezelvrijgave

Gebondenheid	Categorie 1: hechtgebonden in oorsprong
Asbestsoort (vezeltype)	Crocidoliet aanwezig
Asbestconcentratie	Laag (< 50%)
Afschermingsgraad van het gehele materiaal	Geheel of deels vrij aan de buitenlucht, maar geen contact met binnenlucht
Toestand van het materiaal	Matig beschadigd, matig verweerd

Beschrijving	Schouwbuizen asbestcement
Omgeving	Buiten
Primaire drager	HVAC infrastructuur en uitrusting
Asbestmateriaal	Rookgaskanaal
Bindmiddel van asbestmateriaal	Cement
Gebondenheid op basis van bindmiddel	Hecht
Hoeveelheid (lengte - omtrek - dikte - aantal)	• 1,50 m - 70,00 cm - 1,00 cm - 2 stuks
Totaal volume	0,021 m^3
Eenvoudig bereikbaar	Ja
Bevestigingswijze	• Geklemd
Identificatiemethode	De asbestdeskundige beoordeelt het materiaal als asbestverdacht en dus asbesthoudend, en dit zonder monstername. Motivatie: Er is een onderzoeksbeperking die monstername verhindert; De ruimte of het materiaal bevindt zich hoger dan 3,5 meter vanaf een vaste ondergrond.
Destructieve handeling voor identificatie	Nee
Opmerking	Bij aflevering van het attest is de hoeveelheid zonder enige waarborg van oppervlakte en het verschil in min of meer tussen de werkelijke en de ingevoerde oppervlakte of gewicht ook al overtrof dit verschil 100%.

- Zorg voor een veilig beheer. Vermijd het beschadigen van het asbestmateriaal. Controleer de toestand jaarlijks op wijzigingen.
- Voer bijkomende staalname(s) uit.

- Eenvoudige handelingen: mag via doe-het-zelf of door werknemer(s) met opleidingsattest eenvoudige handelingen

- Eenvoudige handelingen: enkel door erkend asbestverwijderaar
  * Indien de buis niet kan verwijderd worden zonder deze te beschadigen dan dient men beroep te doen op een erkend asbestverwijderaar voor het verwijderen ervan. Bij de verwijdering blijft de uiteindelijke beoordeling van verwijdermethode bij de saneerder om eventueel op te schalen naar een veiligere methode om aan de wettelijke veiligheidsvoorschriften te voldoen.

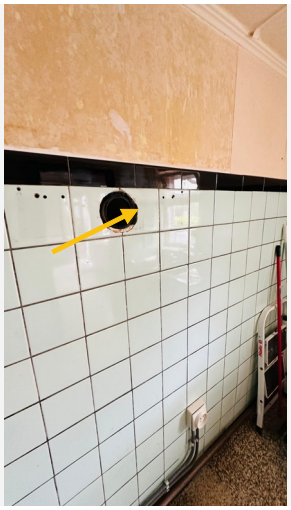
Fiche 10: Tegellijm

Geen asbest

#	Type	Referentie	Resultaat
10.1	Puntmonster	4	Geen asbest

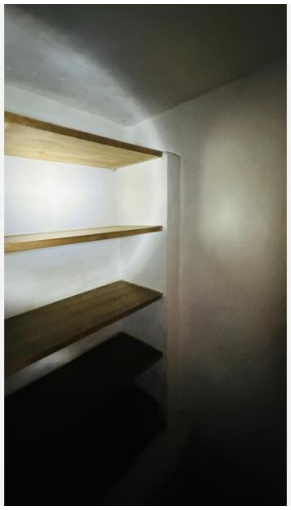
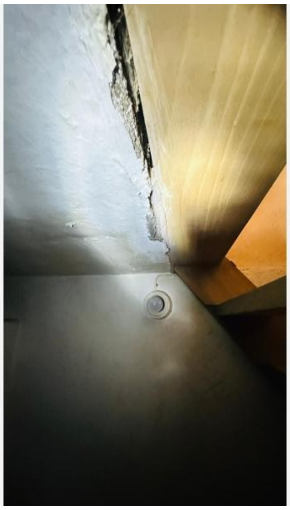
Fiche 12: Cementering muren

Geen asbest

#	Type	Referentie	Resultaat
12.1	Mengmonster	3	Geen asbest

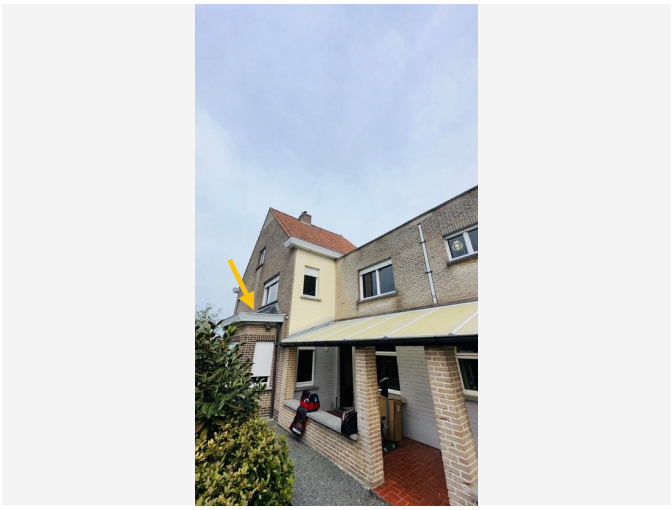
Beschrijving	Notitie	Terug te vinden op plannen
Fiche 14: Inspectie Dakbedekking	Hellend dak bestaat uit kleipannen . Afdak bestaat uit Polycarbonaat platen . Erker is afgewerkt met natuurleien .	-
