Asbestinventarisattest

Diksmuidsesteenweg 62/11, 8800 Roeselare

Attestnummer : **20260630-000271.000**
Uitgegeven op : **30.06.2026**
Geldig tot : **Onbeperkt** (tenzij de toestand wijzigt)

Asbestveilig (maar mogelijk niet asbestvrij)

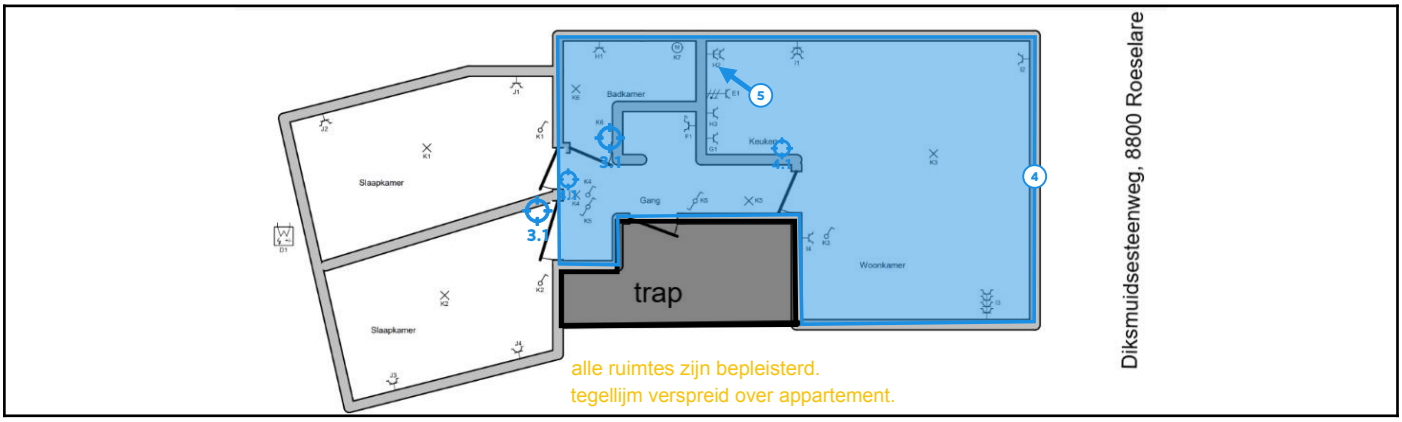
Plan 1.2: appartment

Beschrijving	Type	Actie
2. Tegellijm	Advies	-
3. Pleisterwerk aan muren	Geen asbest	-
3.1 Code: MM01	Mengmonster	-
4. Pleisterwerk aan plafond	Geen asbest	-
4.1 Code: MM02	Mengmonster	-
5. Antidreunplaat onder spoeltafel	Geen asbest	-

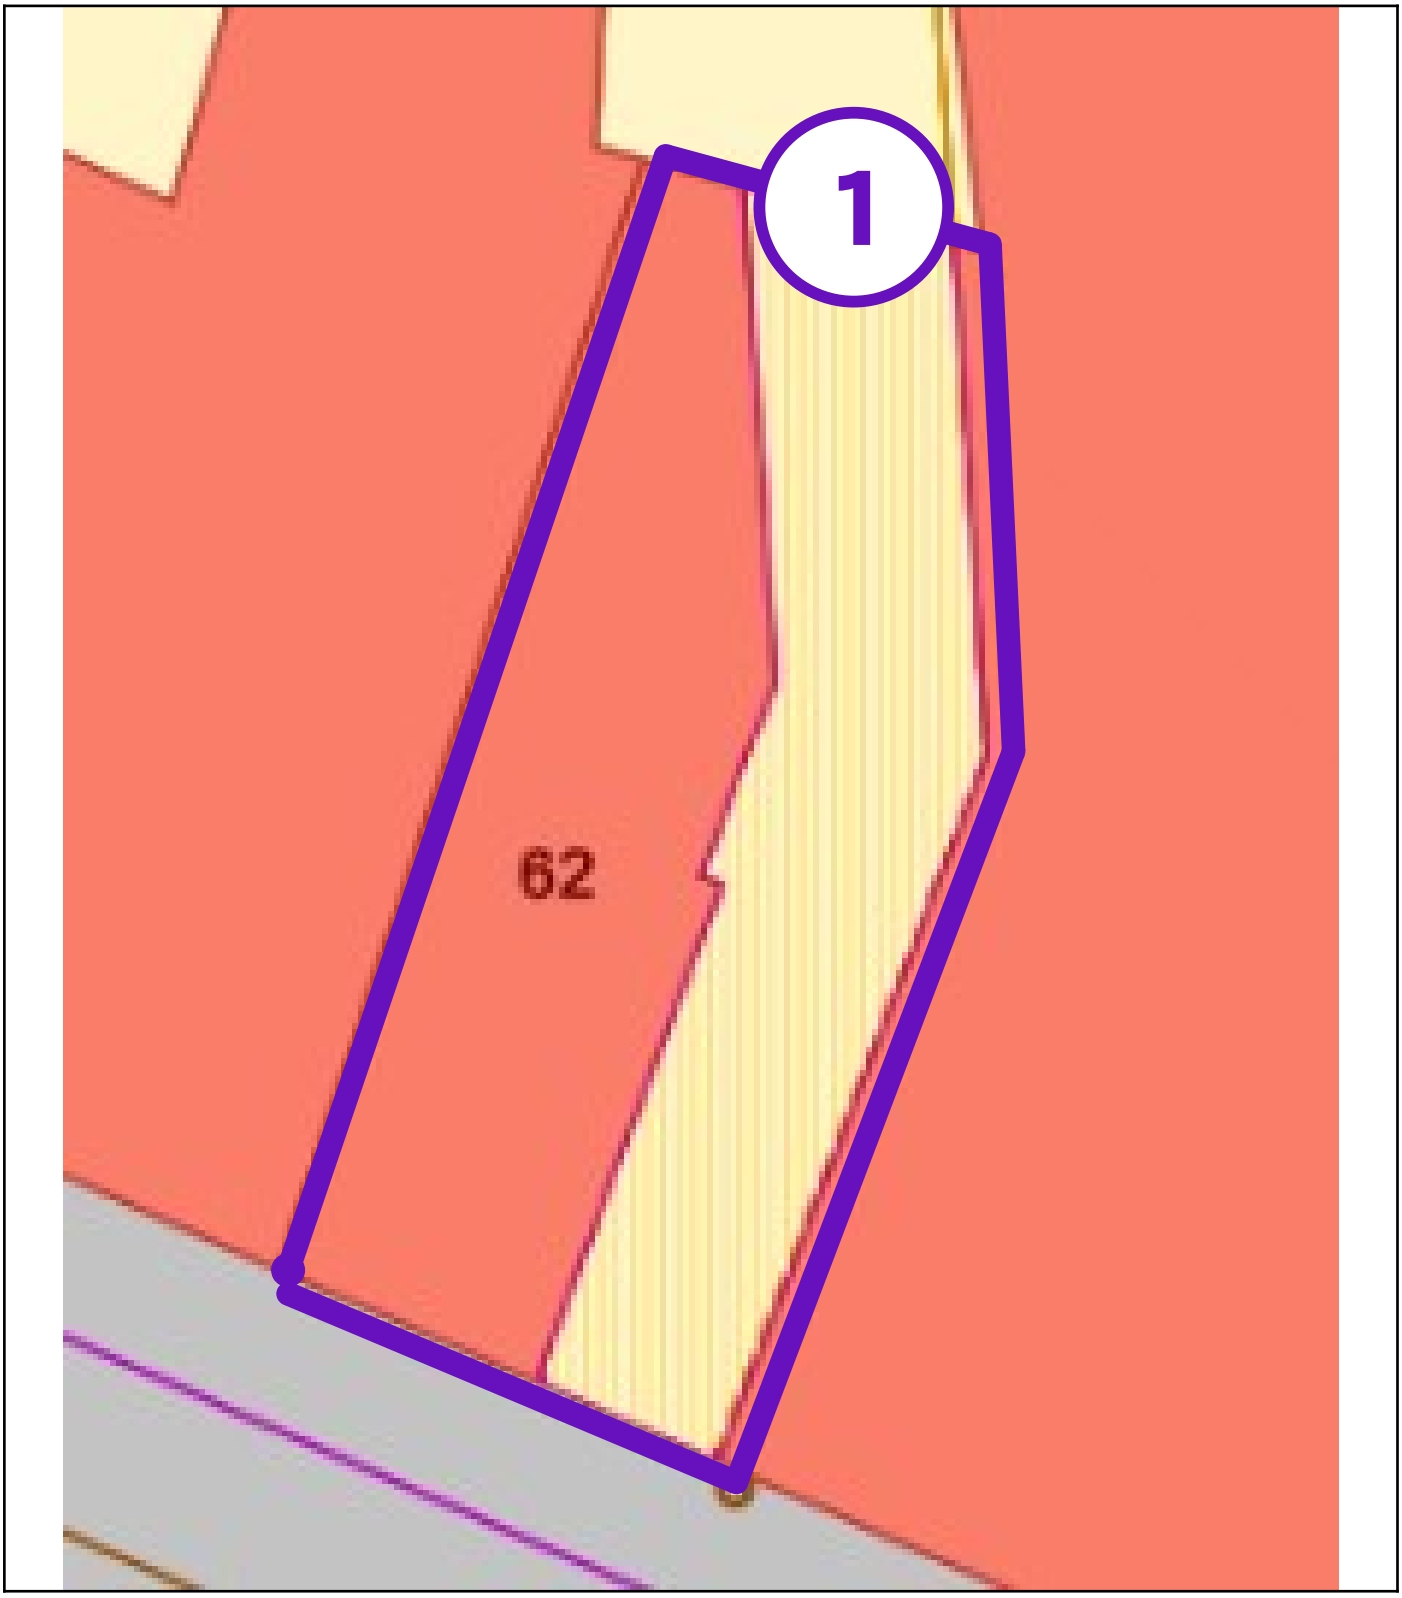
Plan 2.1: Vaststellingen buiten de constructies

1. Rondgang inspectiegebied	Advies	-
