Asbestinventarisattest

Diksmuidsesteenweg 62/21, 8800 Roeselare

Attestnummer : **20260630-000311.000**
Uitgegeven op : **30.06.2026**
Geldig tot : **Onbeperkt** (tenzij de toestand wijzigt)

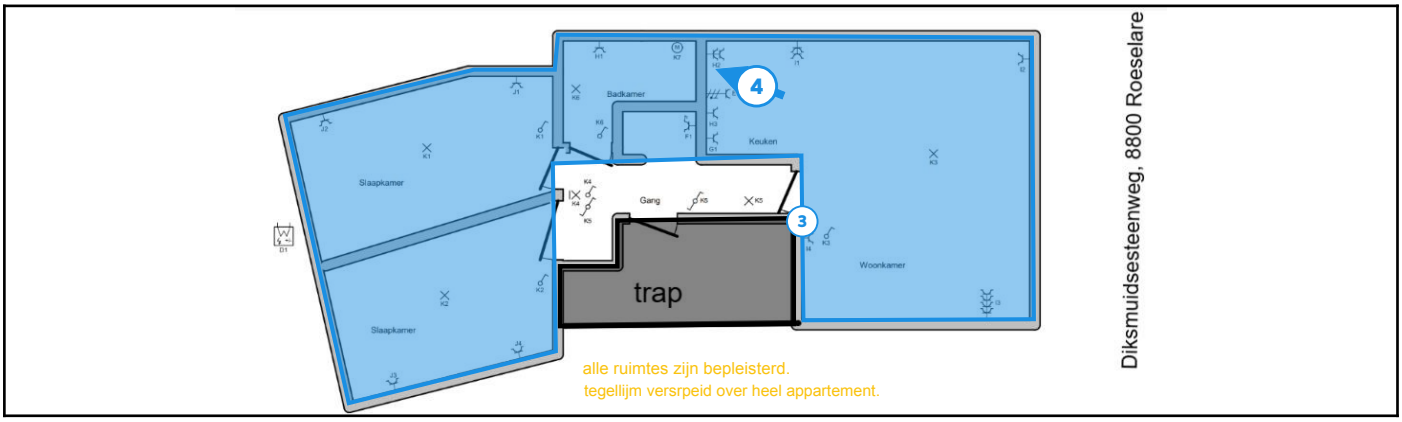
Plan 1.1: appartement 21

Beschrijving	Type	Actie
1. Tegellijm	Advies	-
3. Pleisterwerk aan plafond	Geen asbest	-
4. Antidreunplaat onder spoeltafel	Geen asbest	-
5. Pleisterwerk aan muren	Geen asbest	-

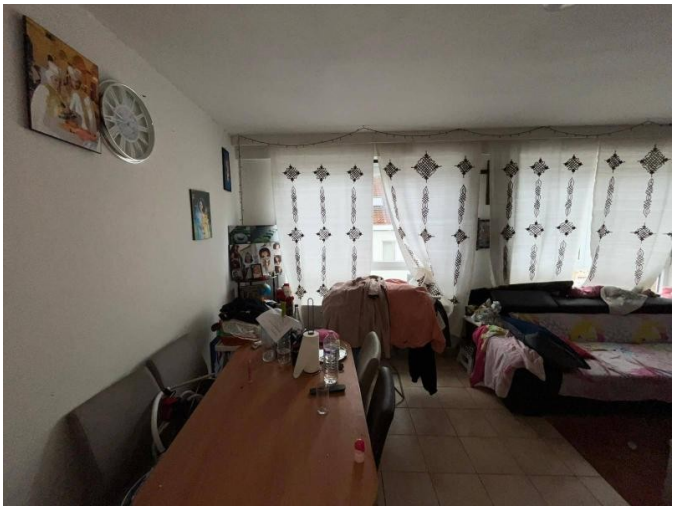
Fiche 2: Rondgang inspectiegebied

Dit asbestattest werd opgemaakt na een volledige rondgang ter plaatse van het inspectiegebied. Conform het inspectieprotocol werden de, op het moment van de controle, waarneembare asbestverdachte materialen en/of ruimtes opgenomen in dit asbestattest. De overige materialen waren niet waarneembaar, niet verdacht of werden beschreven in een beperkings- of adviesfiche.

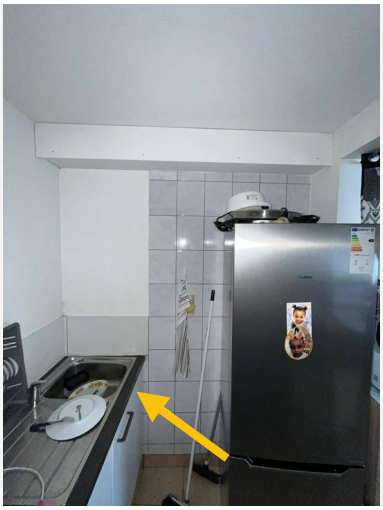
Fiche 4: Antidreunplaat onder spoeltafel

Geen asbest

Beschrijving	Antidreunplaat onder spoeltafel
Omgeving	Binnen
Primaire drager	Sanitaire infrastructuur en uitrusting (toe- en afvoer)
Bindmiddel van materiaal	Bitumen (roofing, teer, asfalt)
Gebondenheid op basis van bindmiddel	Hecht
Hoeveelheid (gewicht - aantal)	• 0,11 kg - 1 stuk
Totaal gewicht	0,11 kg
Identificatiemethode	De asbestdeskundige gebruikt een bewijsdocument andere dan een bestaande laboanalyse, met bevestiging door vaststelling en expertise en dit zonder monstername.
Destructieve handeling voor identificatie	Nee
Opmerking	Het betreft een schatting van de hoeveelheid.

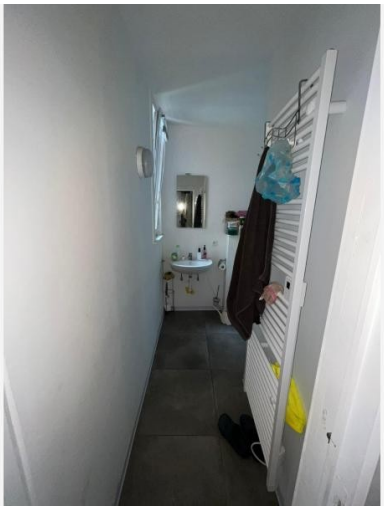
Fiche 5: Pleisterwerk aan muren

Geen asbest

Beschrijving	Pleisterwerk aan muren
Omgeving	Binnen
Primaire drager	Binnenwand
Bindmiddel van materiaal	Gips - kalk
Gebondenheid op basis van bindmiddel	Niet-hechtgebonden
Hoeveelheid (oppervlakte - dikte - aantal)	• 250,00 m^2 - 1,00 cm - 1 stuk
Totaal volume	2,50 m^3
Identificatiemethode	De asbestdeskundige gebruikt een bestaande laboanalyse als bewijsdocument met bevestiging door vaststelling en expertise.
Destructieve handeling voor identificatie	Nee
Opmerking	In volgende verplicht te bemonsteren ruimtes is geen waarneembaar pleisterwerk aangetroffen: / Volgende verplichte te bemonsteren ruimtes zijn niet aanwezig: stookplaats en traphal Het betreft een (ruwe) schatting van de hoeveelheid. Het betreft al het waarneembaar pleisterwerk aanwezig op de muren van het inspectiegebied. De monsternames zijn steekproefsgewijs genomen in de voorgeschreven ruimten volgens de voorschriften van het inspectieprotocol. Een negatief analyseresultaat sluit niet uit dat er op andere plaatsen in dezelfde toepassing toch asbest kan voorkomen. Het resultaat van het pleisterwerk van het onderliggend appartement (n°11) word geëxtrapolleerd naar dit rapport.
