# Asbestinventarisattest

Diksmuidsesteenweg 62, 8800 Roeselare
**Gemeenschappelijke delen**

Attestnummer : **20260630-000243.000**
Uitgegeven op : **30.06.2026**
Geldig tot : **30.06.2036**

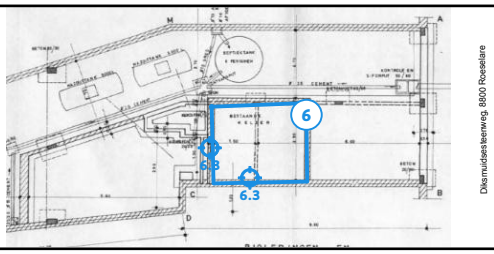
# Plan 1.1: kelderplan

| Beschrijving | Type | Actie |
|---|---|---|
| 6. Cementlagen | Geen asbest | - |
| 6.3 Code: MM06 (kelder) | Mengmonster | - |

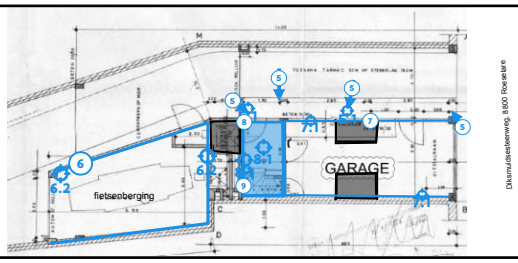
# Plan 1.2: GLV

| Beschrijving | Type | Actie |
|---|---|---|
| 5. Leidingisolatie (gips) | Geen asbest | - |
| 5.1 Code: MM02 (bochten) | Mengmonster | - |
| 6. Cementlagen | Geen asbest | - |
| 6.2 Code: MM03 (fietsenberging) | Mengmonster | - |
| 7. Pleisterwerk aan muren | Geen asbest | - |
| 7.1 Code: MM04 (GLV) | Mengmonster | - |
| 8. pleisterwerk in traphal | Geen asbest | - |
| 8.1 Code: MM05 | Mengmonster | - |
| 9. bitumen trapleuning | Geen asbest | - |
| 9.1 Code: PM01 | Puntmonster | - |

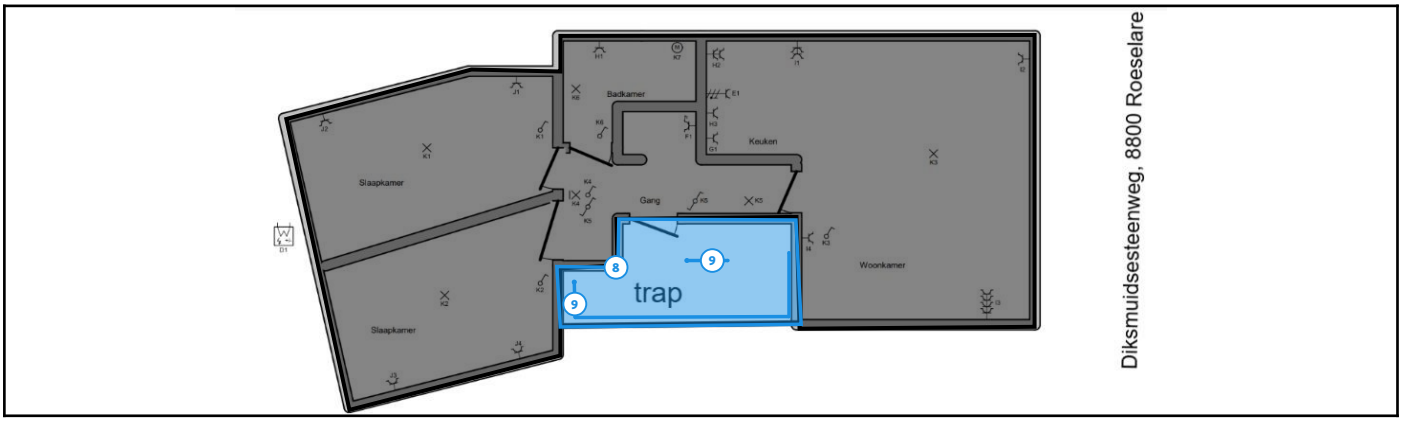
# Plan 1.3: +1

| Beschrijving | Type | Actie |
|---|---|---|
| 8. pleisterwerk in traphal | Geen asbest | - |
| 9. bitumen trapleuning | Geen asbest | - |

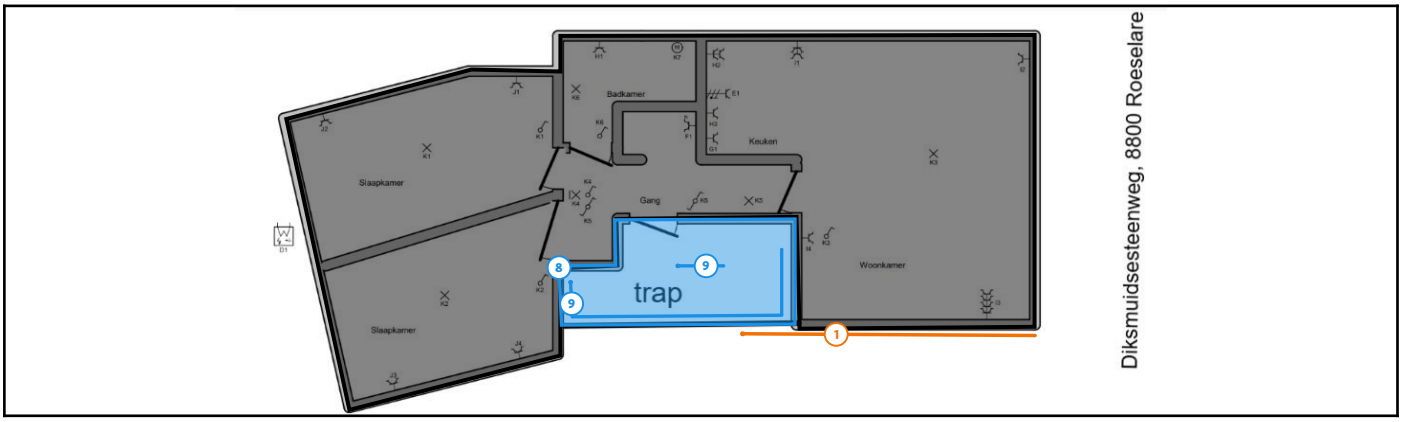
# Plan 1.4: +2

| Beschrijving | Type | Actie |
|---|---|---|
| 1. Shingles tegen zijgevel | Asbestmateriaal | Verwijderen |

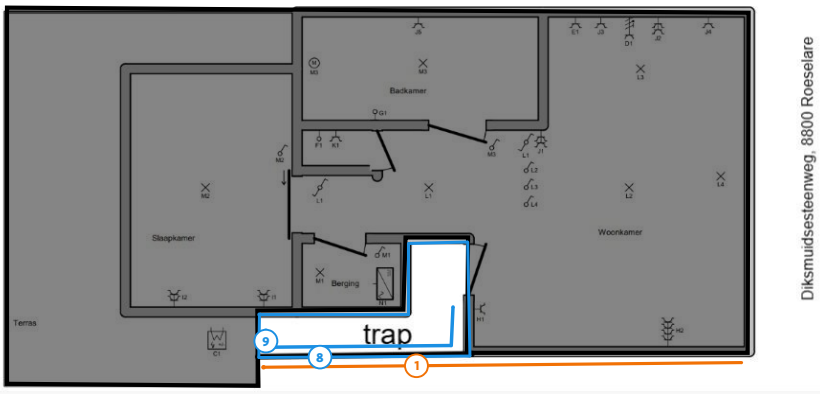
# Plan 1.5: +3

| Beschrijving | Type | Actie |
|---|---|---|
| 1. Shingles tegen zijgevel | Asbestmateriaal | Verwijderen |

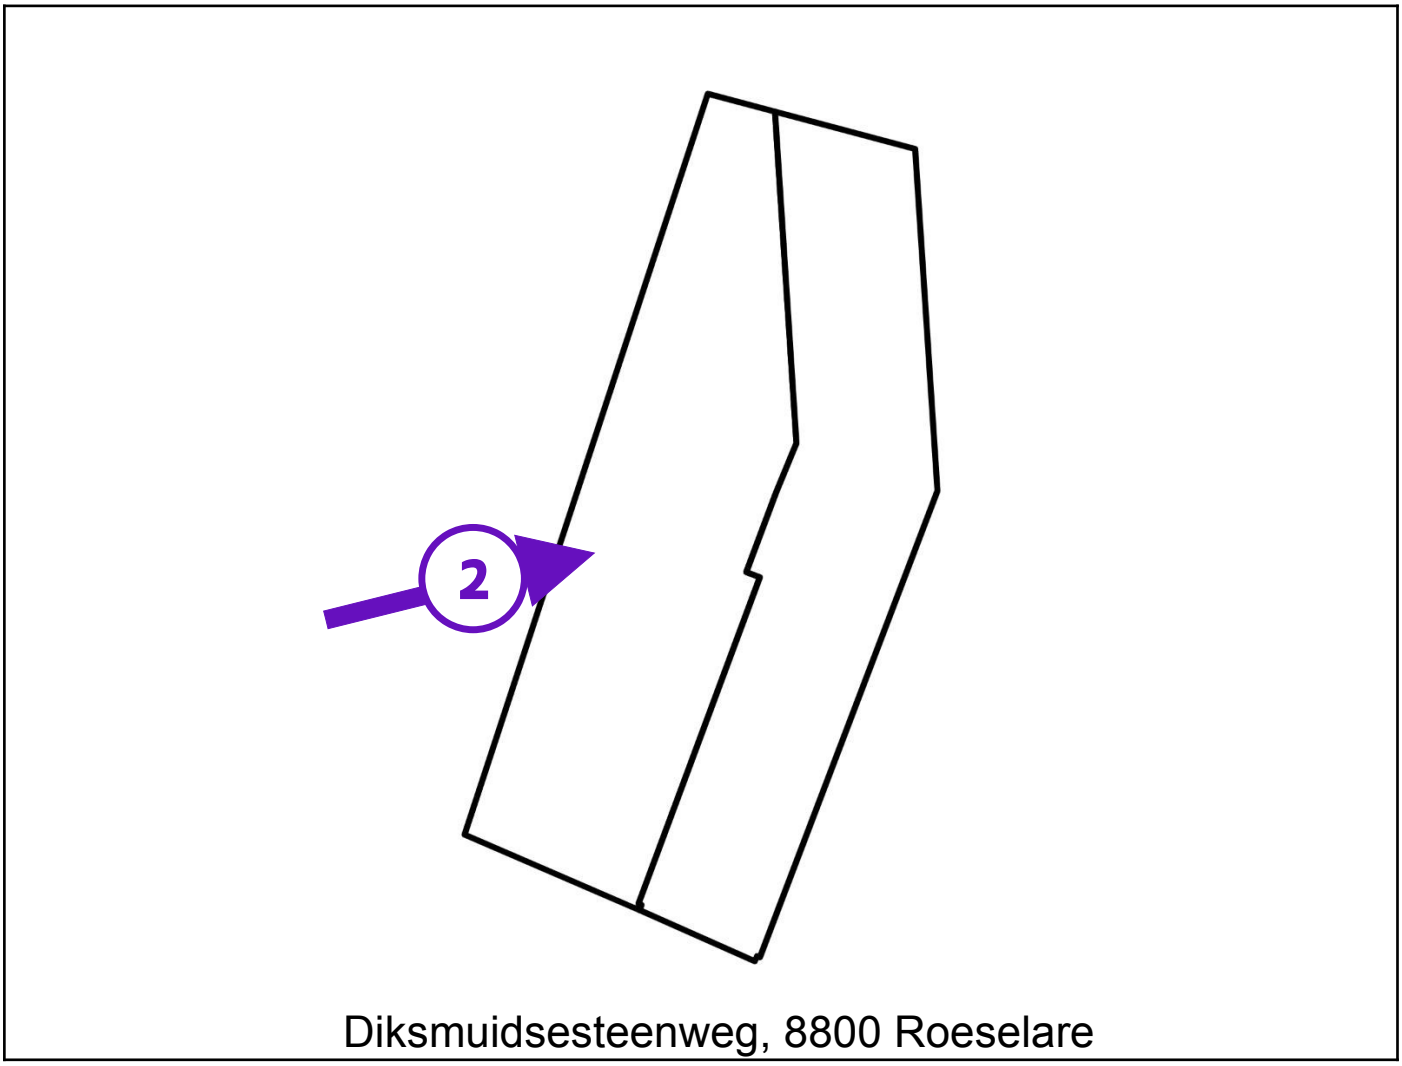
# Plan 1.6: dakenplan

| Beschrijving | Type | Actie |
|---|---|---|
| 2. Schouwen | Beperking | - |

**Uitleg van de asbestdeskundige:** De binnenkant van de schouw(en) kon(den) niet visueel worden nagekeken. De toegang van de schouw kan alleen vanaf de bovenkant gecontroleerd worden en dit is niet mogelijk binnen de onderzoeksbeperkingen van het inspectieprotocol.

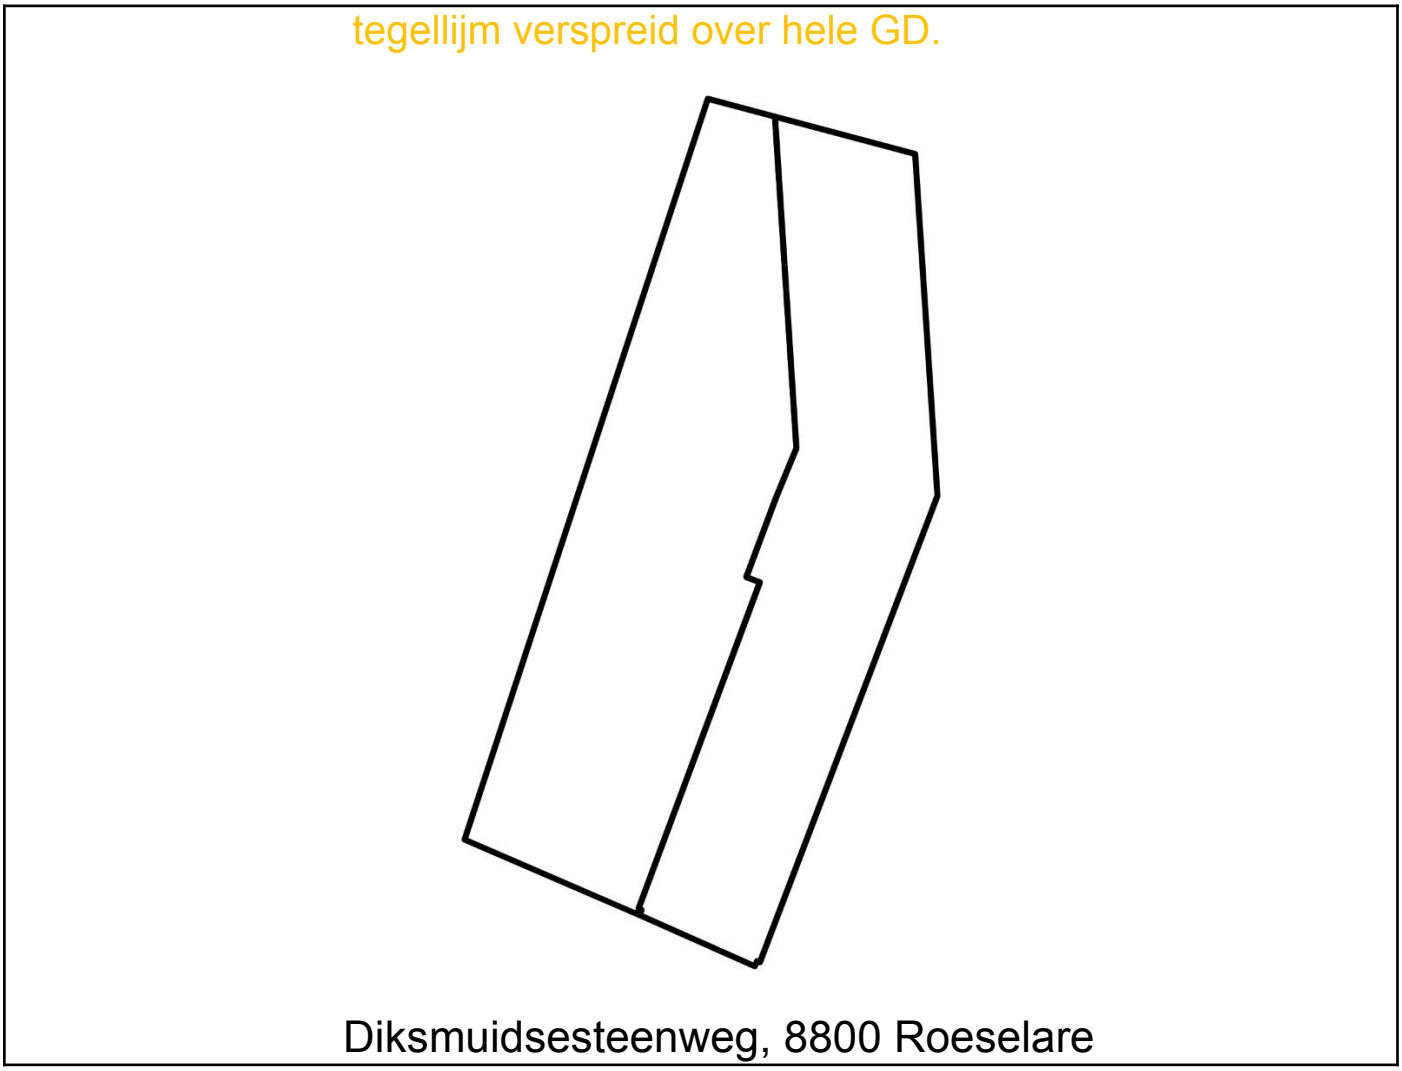
## Plan 1.7: overzichtsplan

| Beschrijving | Type | Actie |
|---|---|---|
| 4. Tegellijm | Advies | - |

De gebruikte tegellijm van plinten, wand- en/of vloertegels kan asbest bevatten, het betreft een niet-destructief onderzoek, daardoor kon deze niet visueel vastgesteld, beoordeeld en bemonsterd worden.

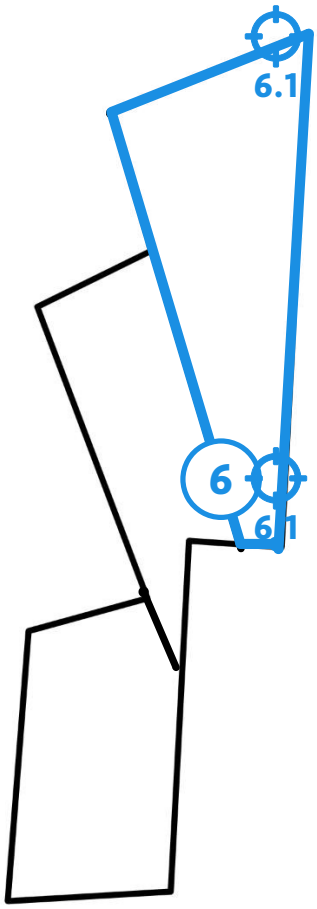
# Plan 2.1: garages plan

| Beschrijving | Type | Actie |
|---|---|---|
| 6. Cementlagen | Geen asbest | - |
| 6.1 Code: MM01 (garage) | Mengmonster | - |

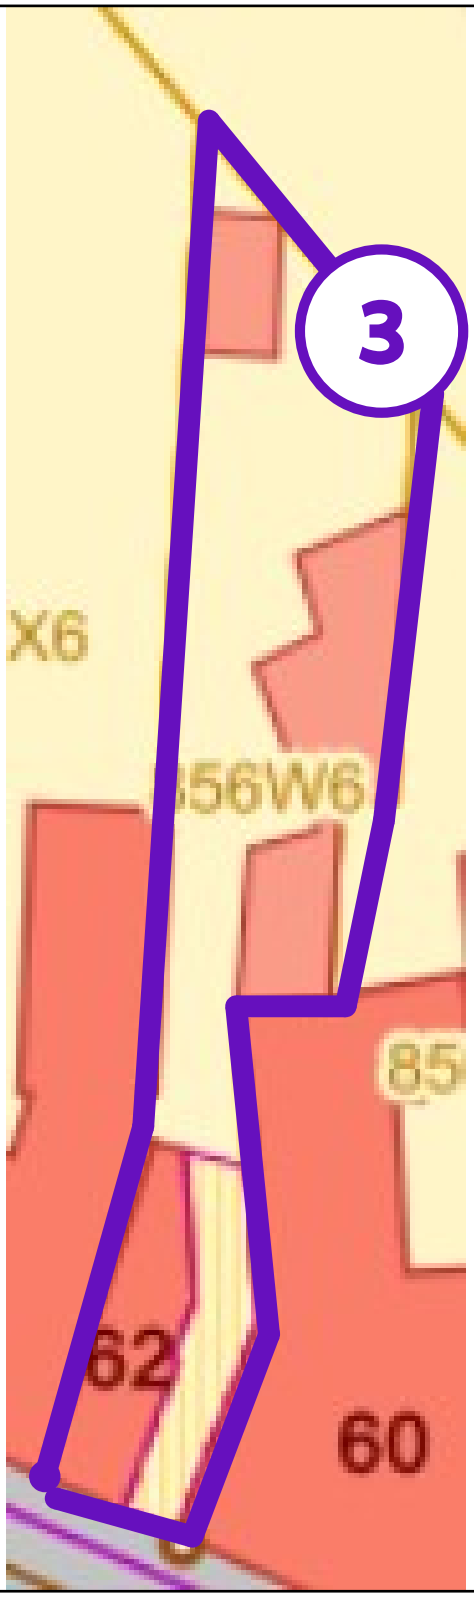
## Plan 4.1: Vaststellingen buiten de constructies

| 3. Rondgang inspectiegebied | Advies | - |

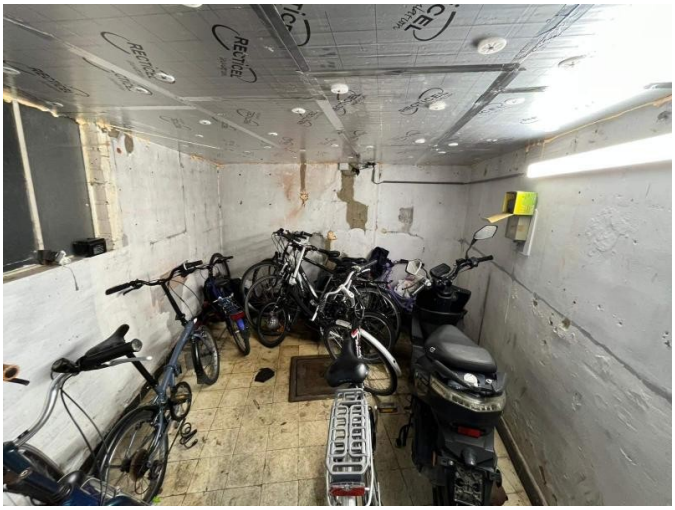
*Situeringsfoto*

Dit asbestattest werd opgemaakt na een volledige rondgang ter plaatse van het inspectiegebied. Conform het inspectieprotocol werden de, op het moment van de controle, waarneembare asbestverdachte materialen en/of ruimtes opgenomen in dit asbestattest. De overige materialen waren niet waarneembaar, niet verdacht of werden beschreven in een beperkings- of adviesfiche.
