Asbestinventarisattest

Huurhouderijstraat 28/0201, 9050 Gent

Attestnummer : **20260926-000102.000**
Uitgegeven op : **26.09.2026**
Geldig tot : **Onbeperkt** (tenzij de toestand wijzigt)

Asbestveilig (maar mogelijk niet asbestvrij)

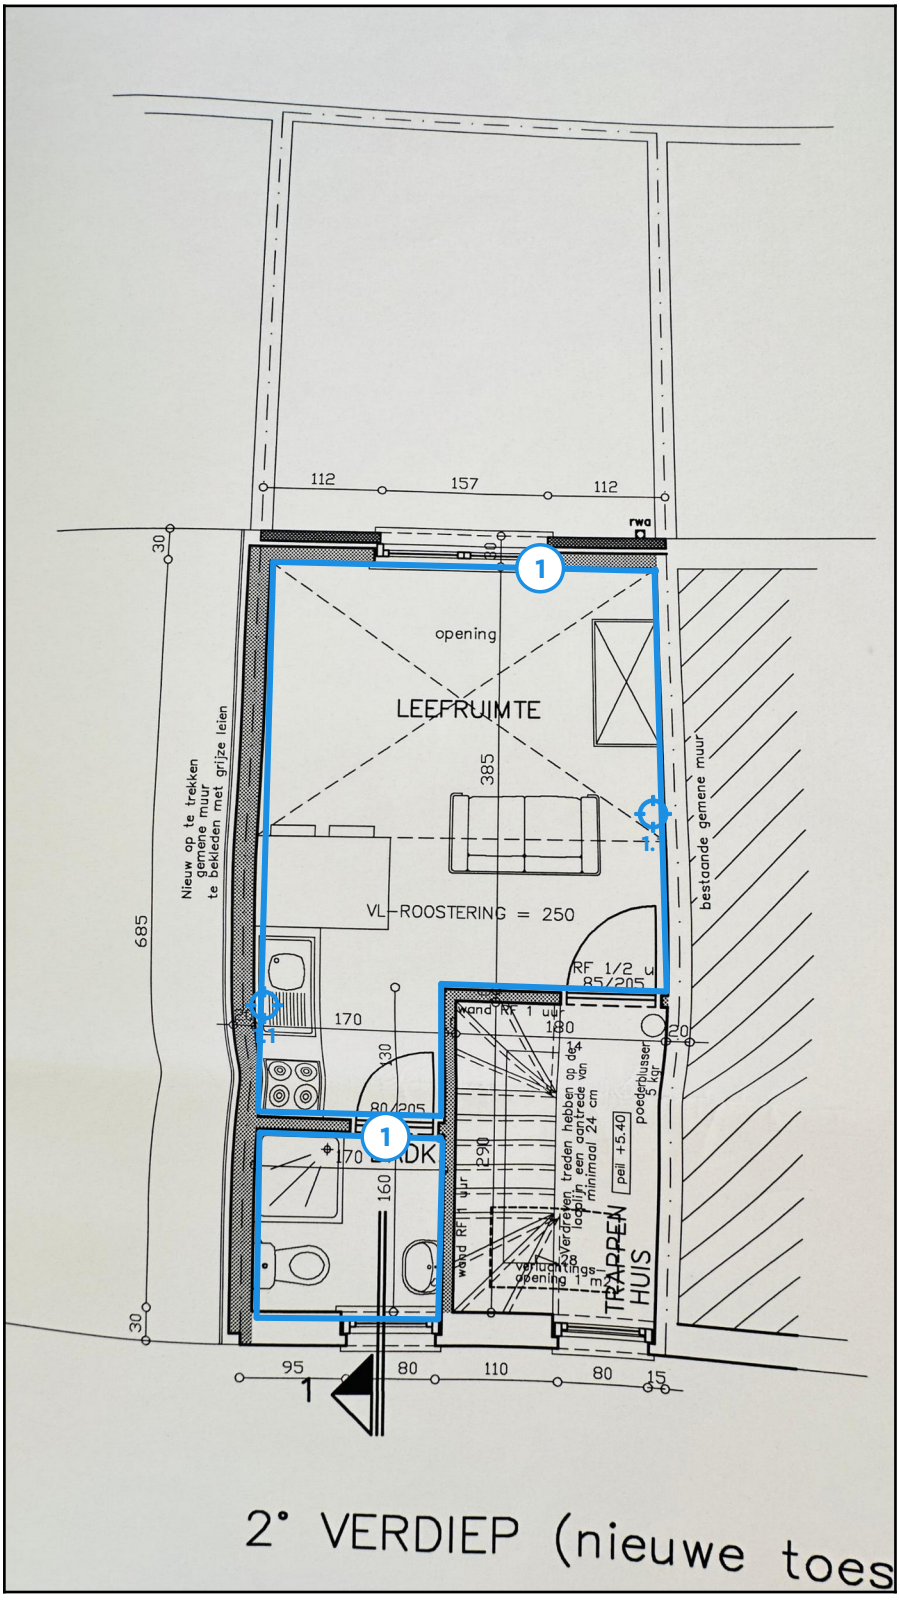
Plan 1.1: Verdieping +2

1. Pleister muren	Geen asbest	-
1.1 Code: 1	Mengmonster	-

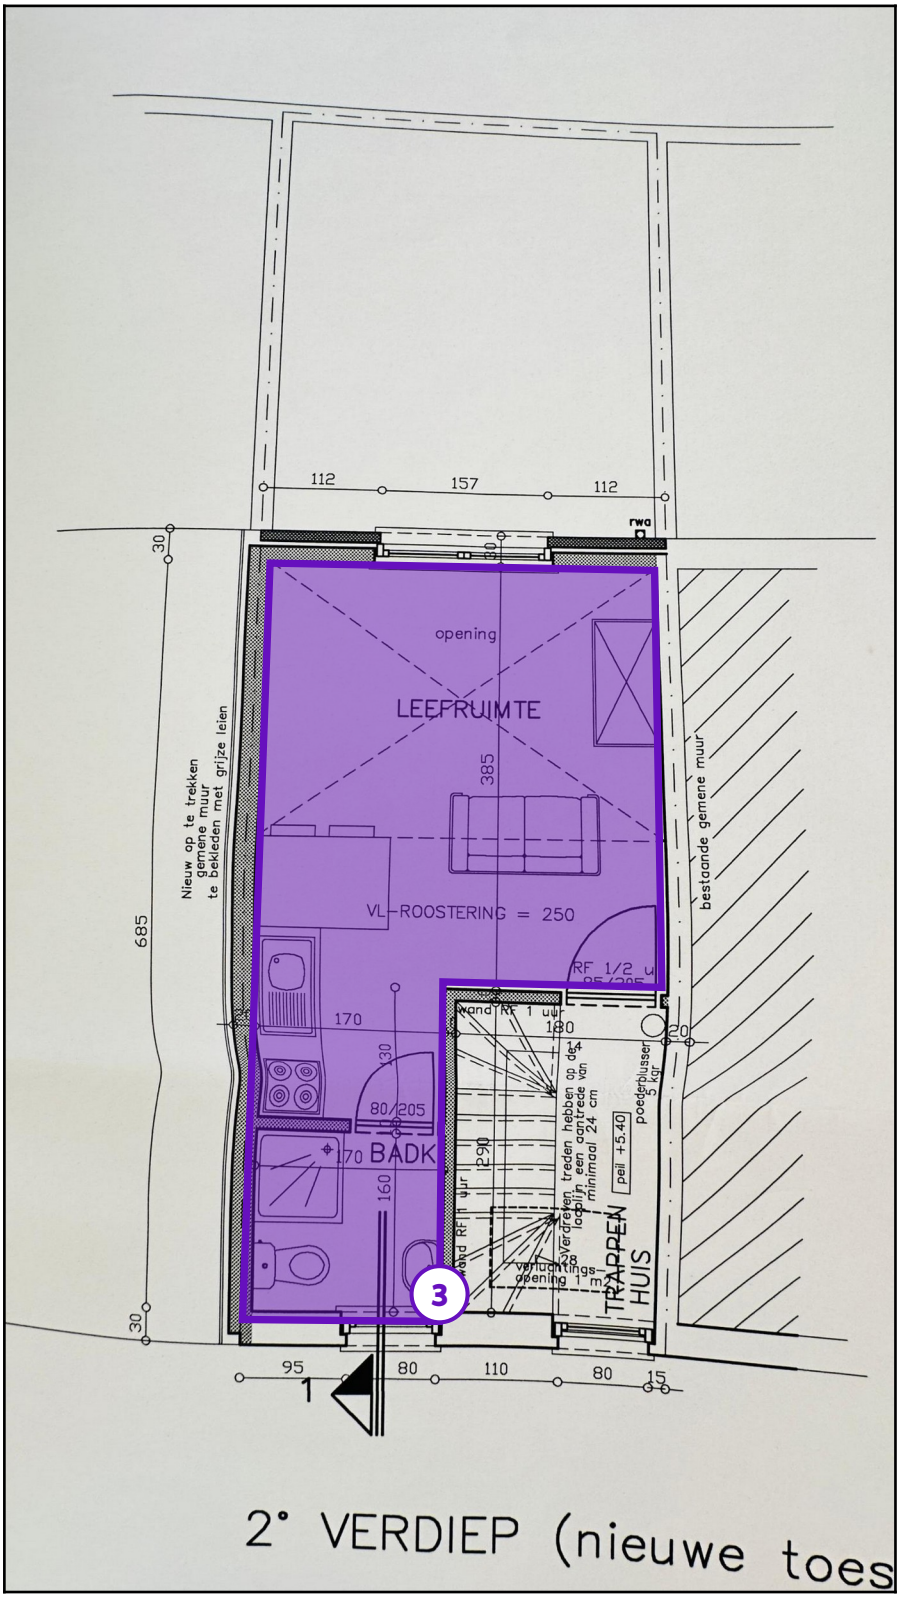
Plan 1.2: Verdieping +2

3. Geen pleister plafonds	Overige ruimte of materiaal	-

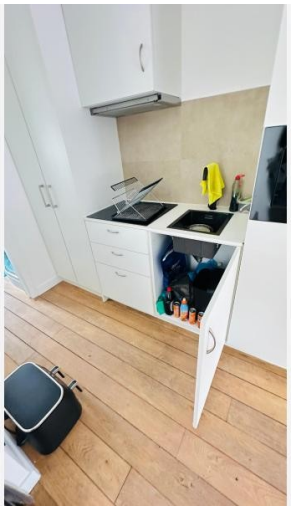
Fiche 1: Pleister muren

Geen asbest

#	Type	Referentie	Resultaat
1.1	Mengmonster	1	Geen asbest

Beschrijving	Pleister muren
Omgeving	Binnen
Primaire drager	Binnenwand
Bindmiddel van materiaal	Gips - kalk
Gebondenheid op basis van bindmiddel	Niet-hechtgebonden
Hoeveelheid (oppervlakte - dikte - aantal)	• 50,00 m^2 - 1,00 cm - 1 stuk
Totaal volume	0,50 m^3
Identificatiemethode	Een monstername door de asbestdeskundige met laboanalyse door een asbestlabo.
Destructieve handeling voor identificatie	Nee
Opmerking	Bij aflevering van het attest is de hoeveelheid zonder enige waarborg van oppervlakte en het verschil in min of meer tussen de werkelijke en de ingevoerde oppervlakte of gewicht ook al overtrof dit verschil 100%. De muren met pleister worden aangeduid met lijnen. Als deze niet getekend zijn wil dat zeggen dat er visueel geen pleister aanwezig is . Achterliggende lagen zijn daarbij niet gekend of vast te stellen .

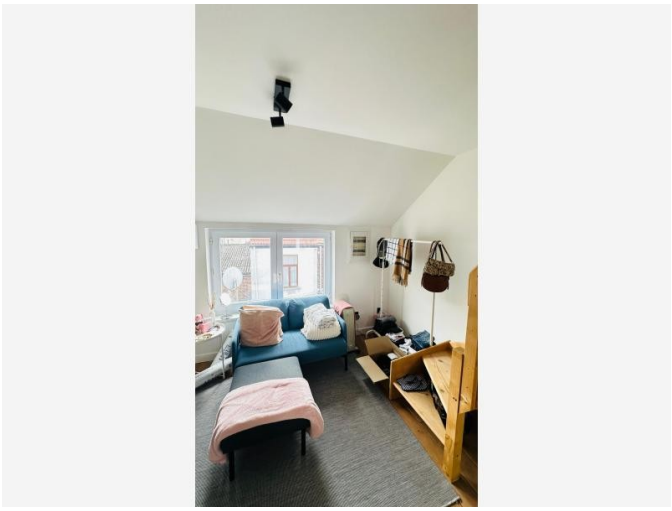
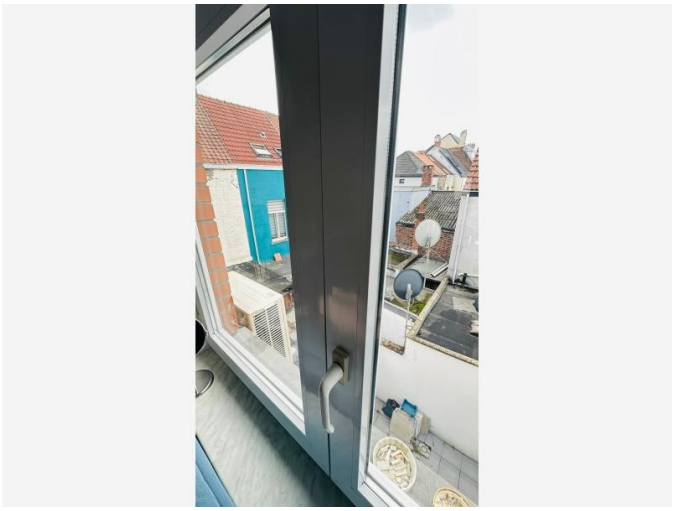
Beschrijving	Notitie	Terug te vinden op plannen
Fiche 2: Afdichtingsmateriaal schrijnwerk	De ramen behoren toe tot de gemene delen en bevatten enkel rubbers en soepele siliconen .	-

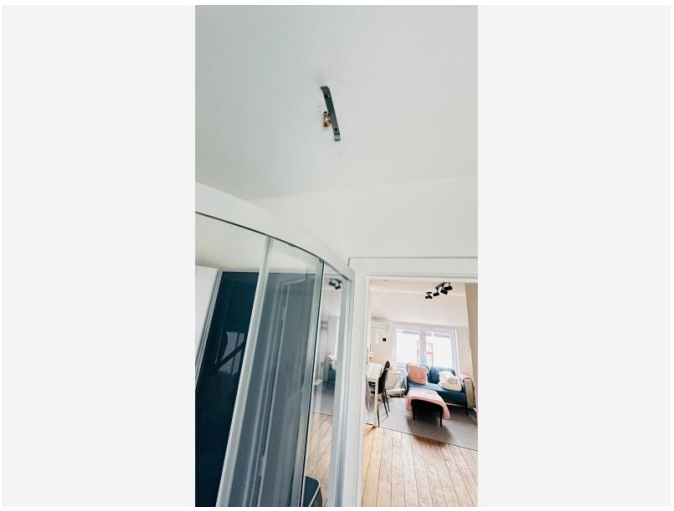
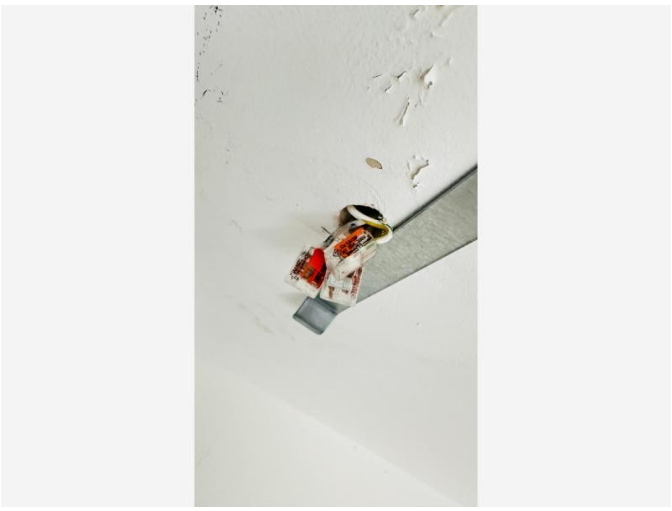
Beschrijving	Notitie	Terug te vinden op plannen
Fiche 3: Geen pleister plafonds	De verlaagde plafonds werden afgewerkt met een plamuur en/of verflaag, gipskartonplaten , hout , kunststof of andere panelen .Onderliggende lagen niet gekend .	Plan 1.2: Verdieping +2 Plan 1.3: Dakkamer
