Asbestinventarisattest

Huurhouderijstraat 28/0101, 9050 Gent

Attestnummer : **20260926-000103.000**
Uitgegeven op : **26.09.2026**
Geldig tot : **Onbeperkt** (tenzij de toestand wijzigt)

Asbestveilig (maar mogelijk niet asbestvrij)

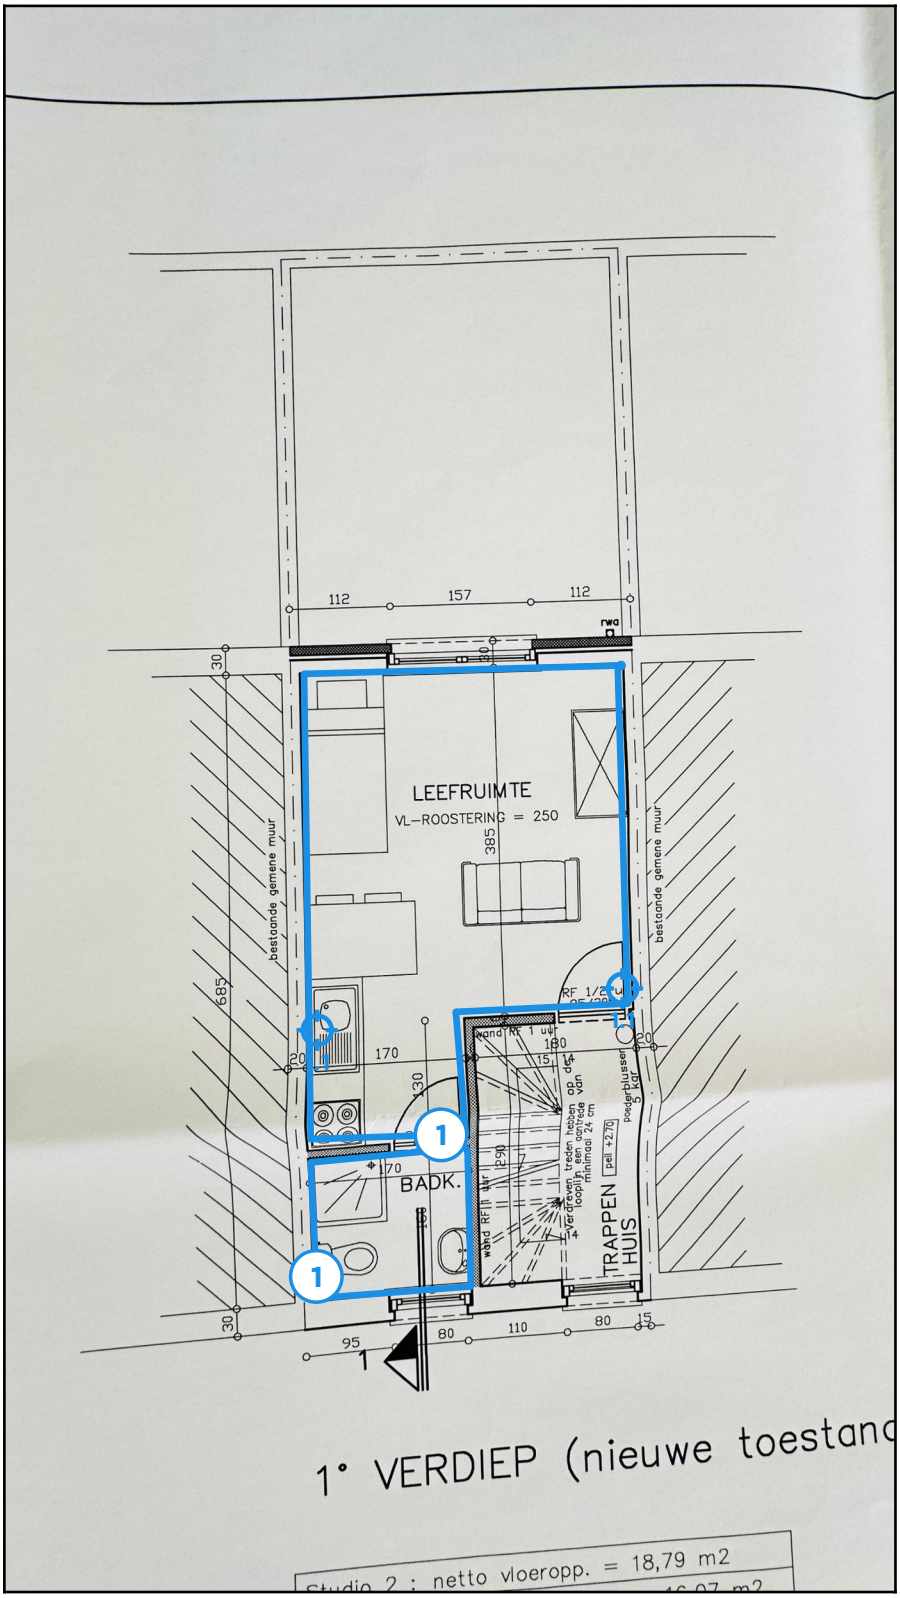
Plan 1.1: Verdieping +1

1. Pleister muren	Geen asbest	-
1.1 Code: 1	Mengmonster	-

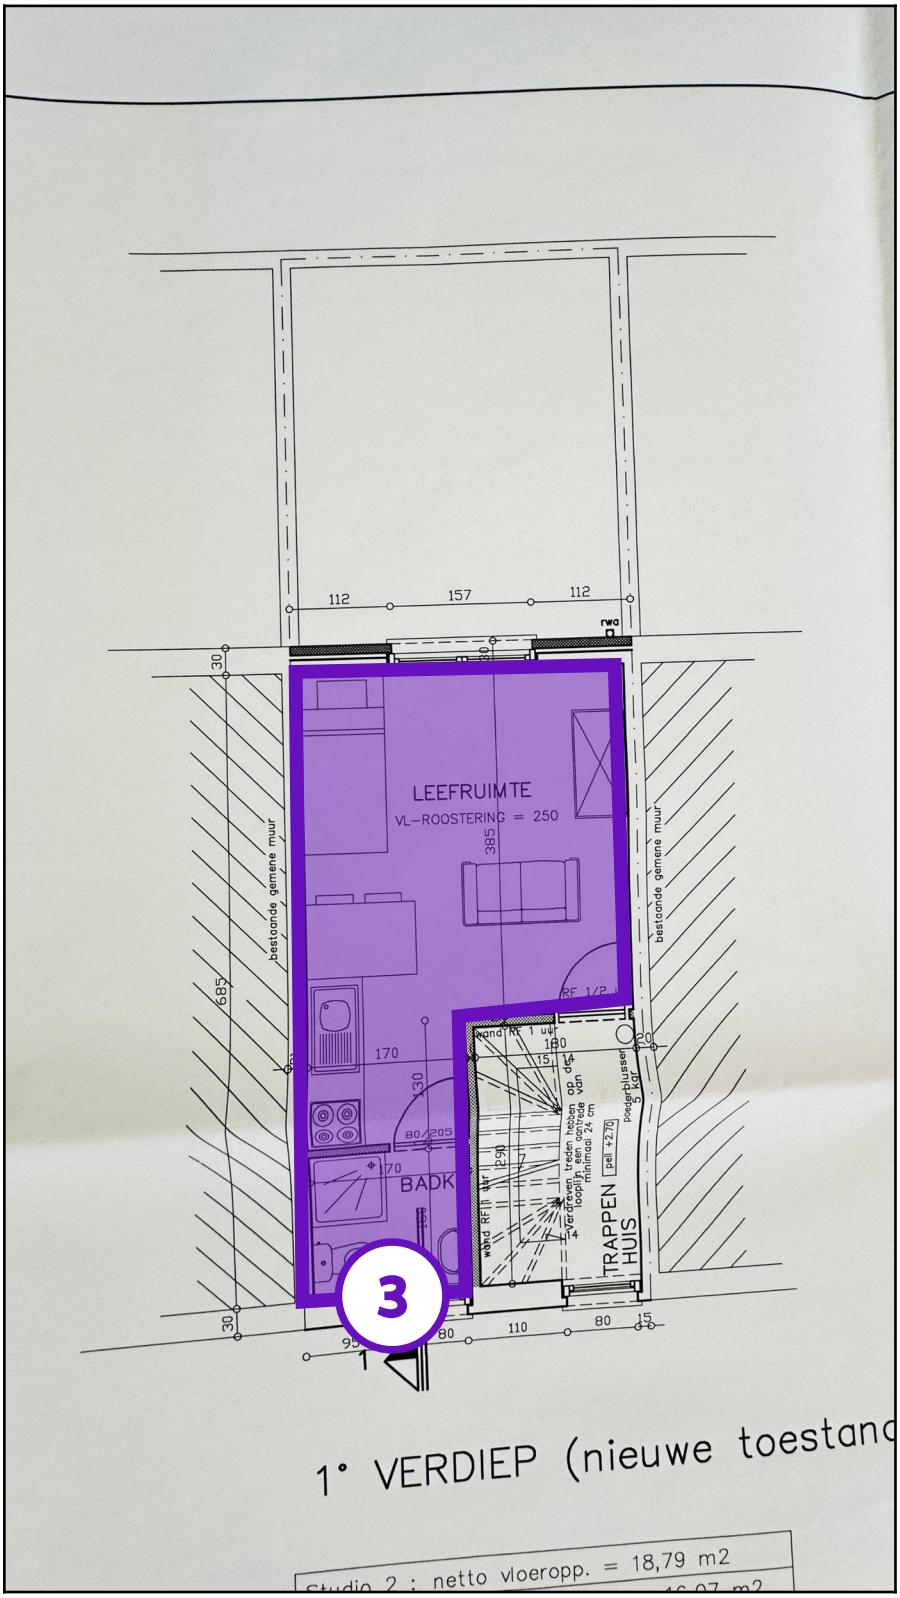
Plan 1.2: Verdieping +1

3. Geen pleister plafonds	Overige ruimte of materiaal	-

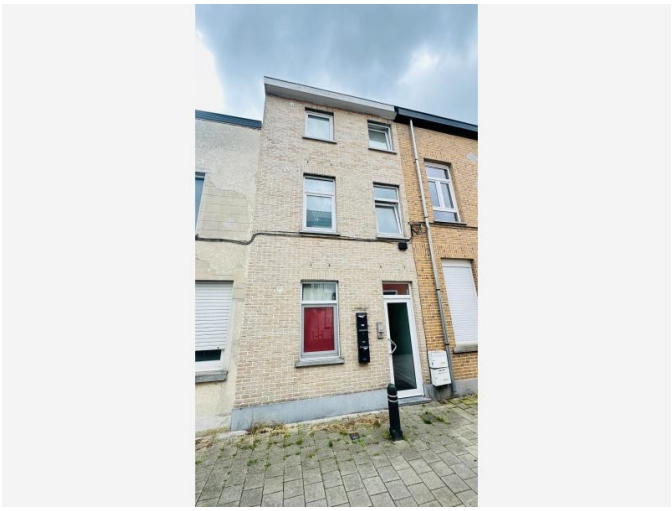
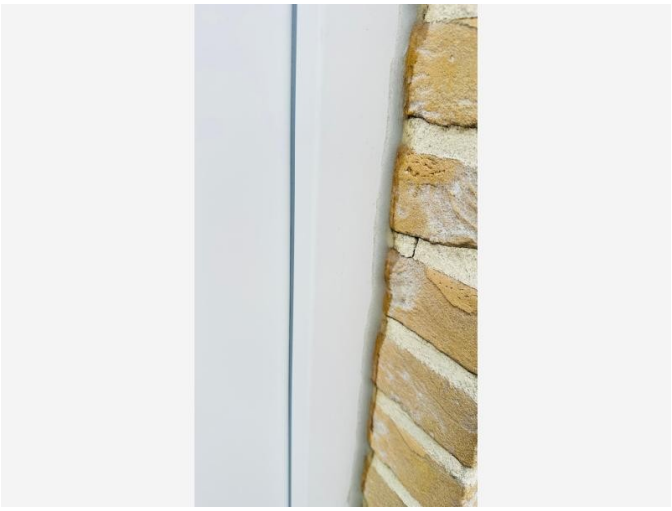
Beschrijving	Notitie	Terug te vinden op plannen
Fiche 2: Afdichtingsmateriaal schrijnwerk	Schrijnwerk maakt deel uit van de gemene delen en bestaat uit rubbers en soepele siliconen .	-

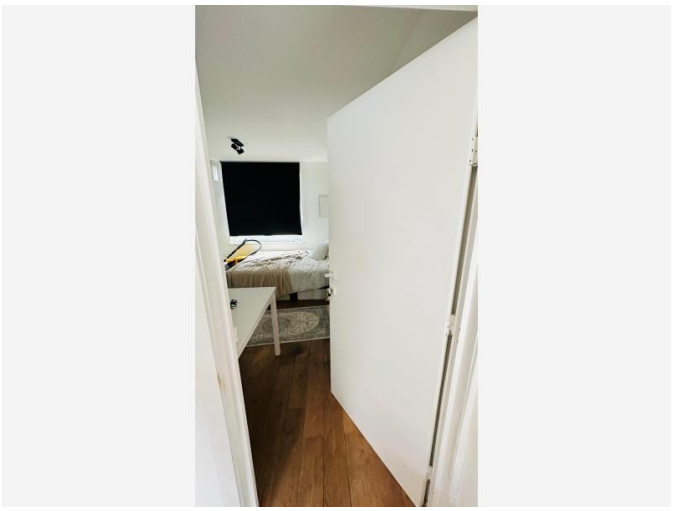
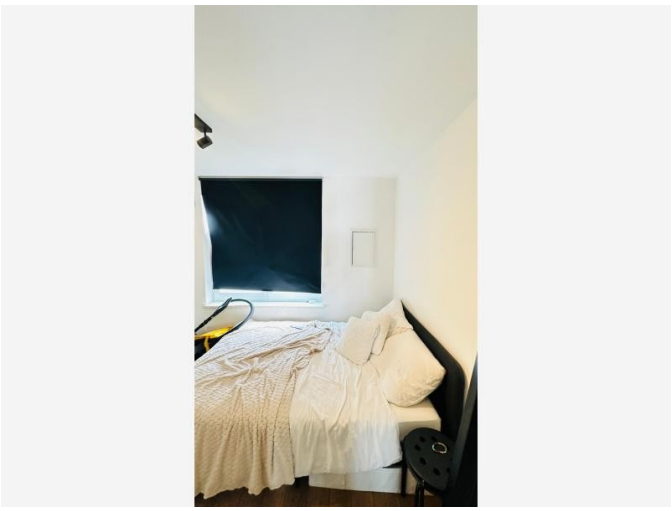
Beschrijving	Notitie	Terug te vinden op plannen
Fiche 3: Geen pleister plafonds	De verlaagde plafonds werden afgewerkt met een plamuur en/of verflaag, gipskartonplaten , hout , kunststof of andere panelen .Onderliggende lagen niet gekend .	Plan 1.2: Verdieping +1
