Asbestinventarisattest

Huurhouderijstraat 28/0001, 9050 Gent

Attestnummer : **20260926-000100.000**
Uitgegeven op : **26.09.2026**
Geldig tot : **Onbeperkt** (tenzij de toestand wijzigt)

Asbestveilig (maar mogelijk niet asbestvrij)

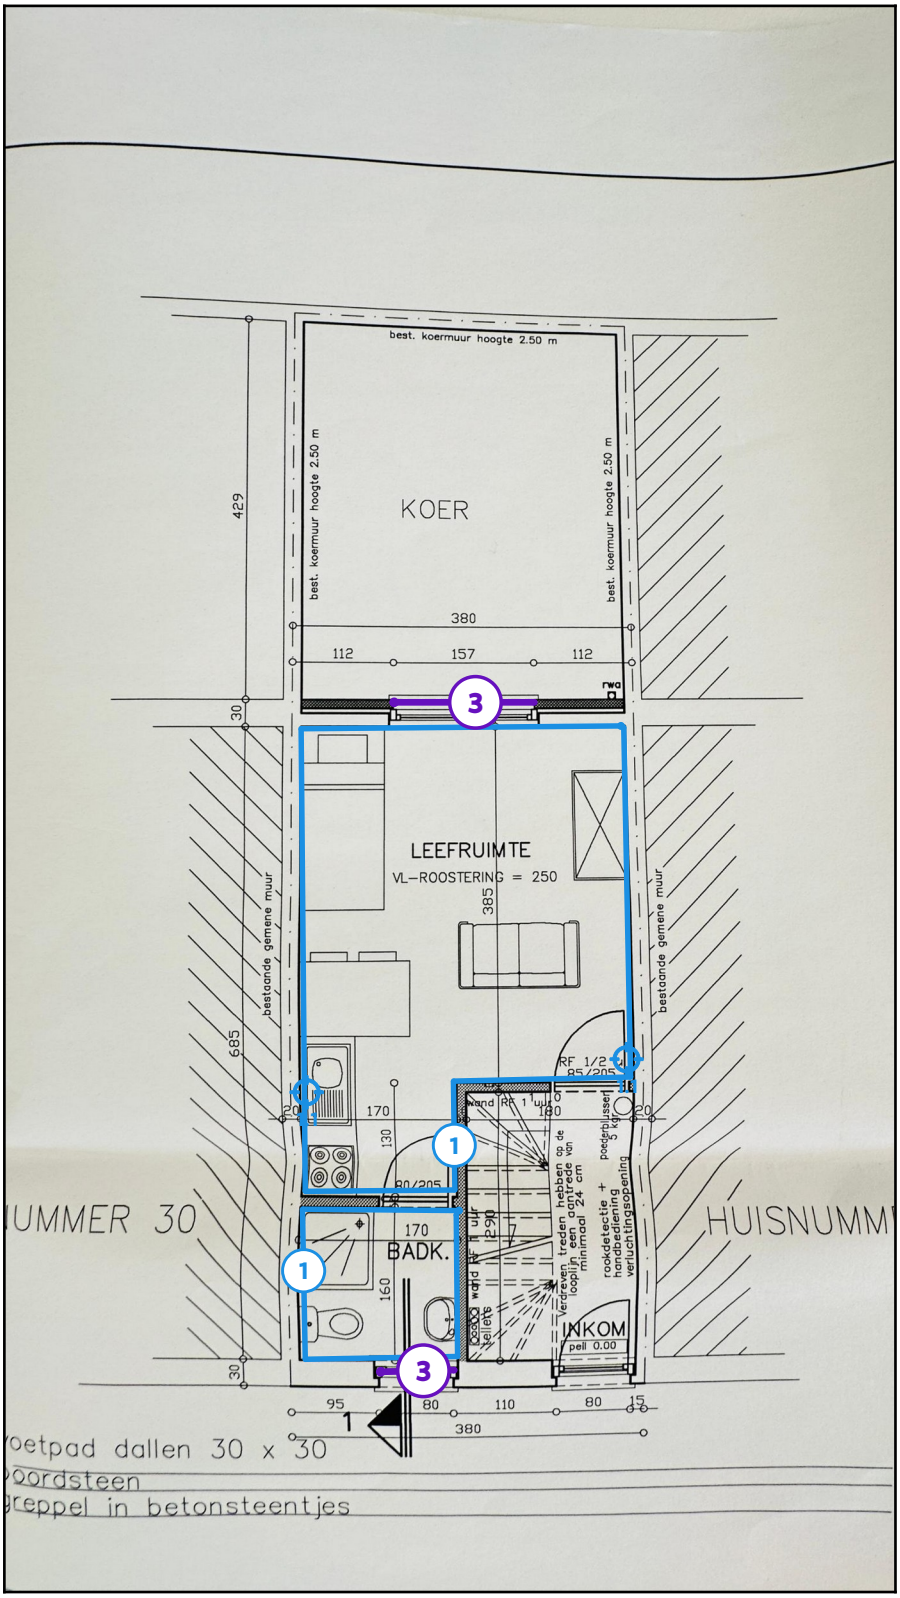
Plan 1.1: Grondplan

1. Pleister muren	Geen asbest	-
1.1 Code: 1	Mengmonster	-
3. Afdichtingsmateriaal schrijnwerk	Overige ruimte of materiaal	-

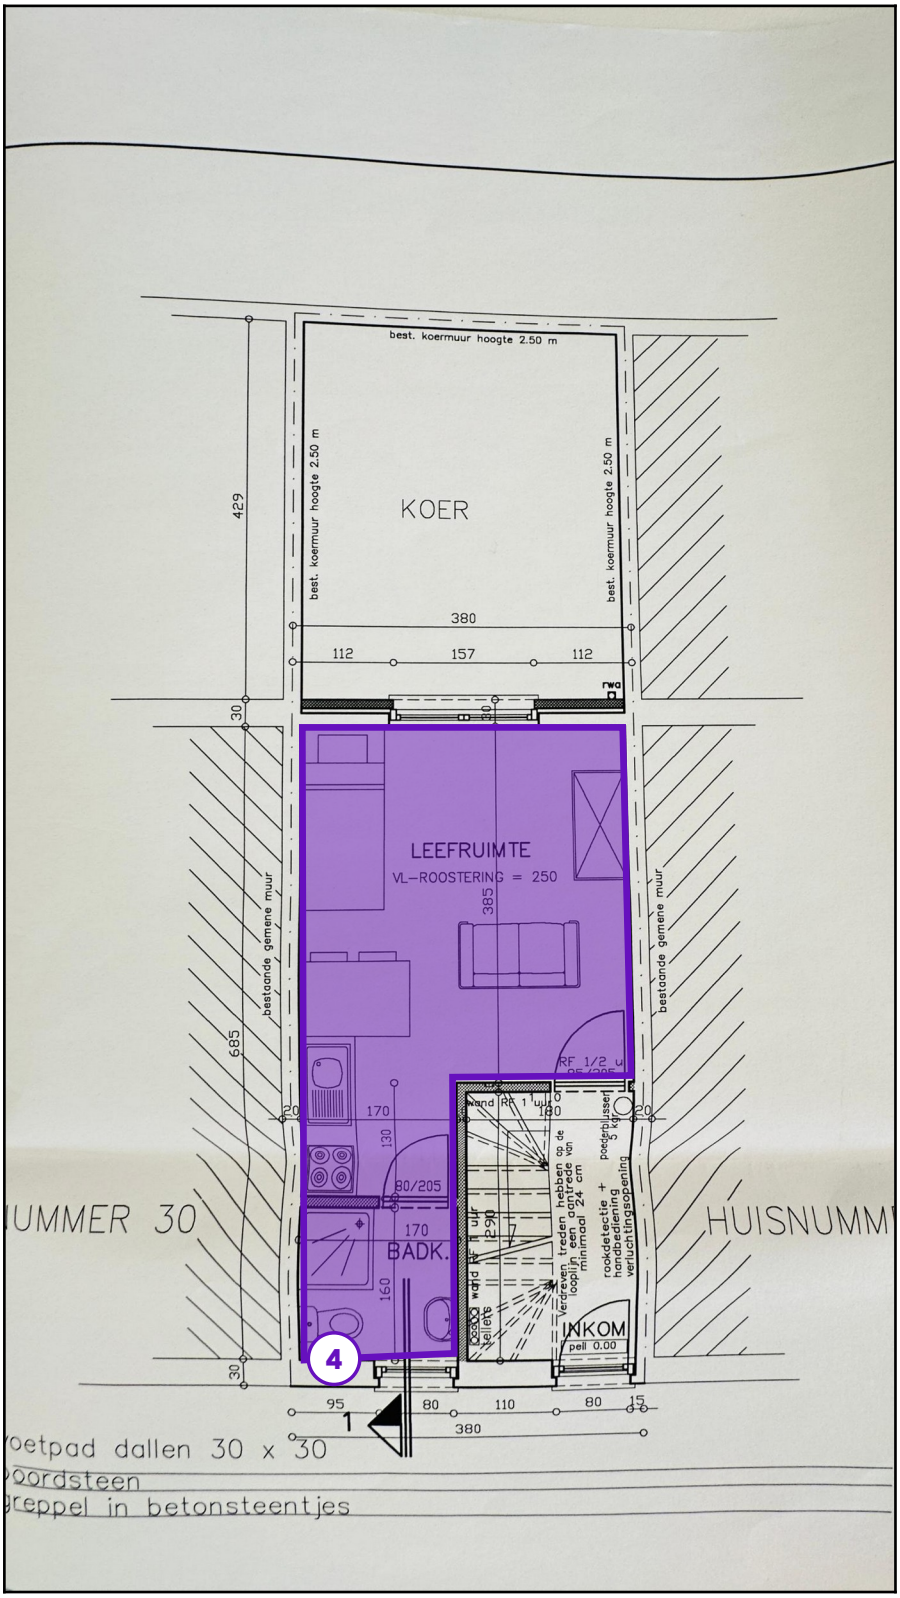
Plan 1.2: Grondplan

4. Geen pleister plafonds	Overige ruimte of materiaal	-

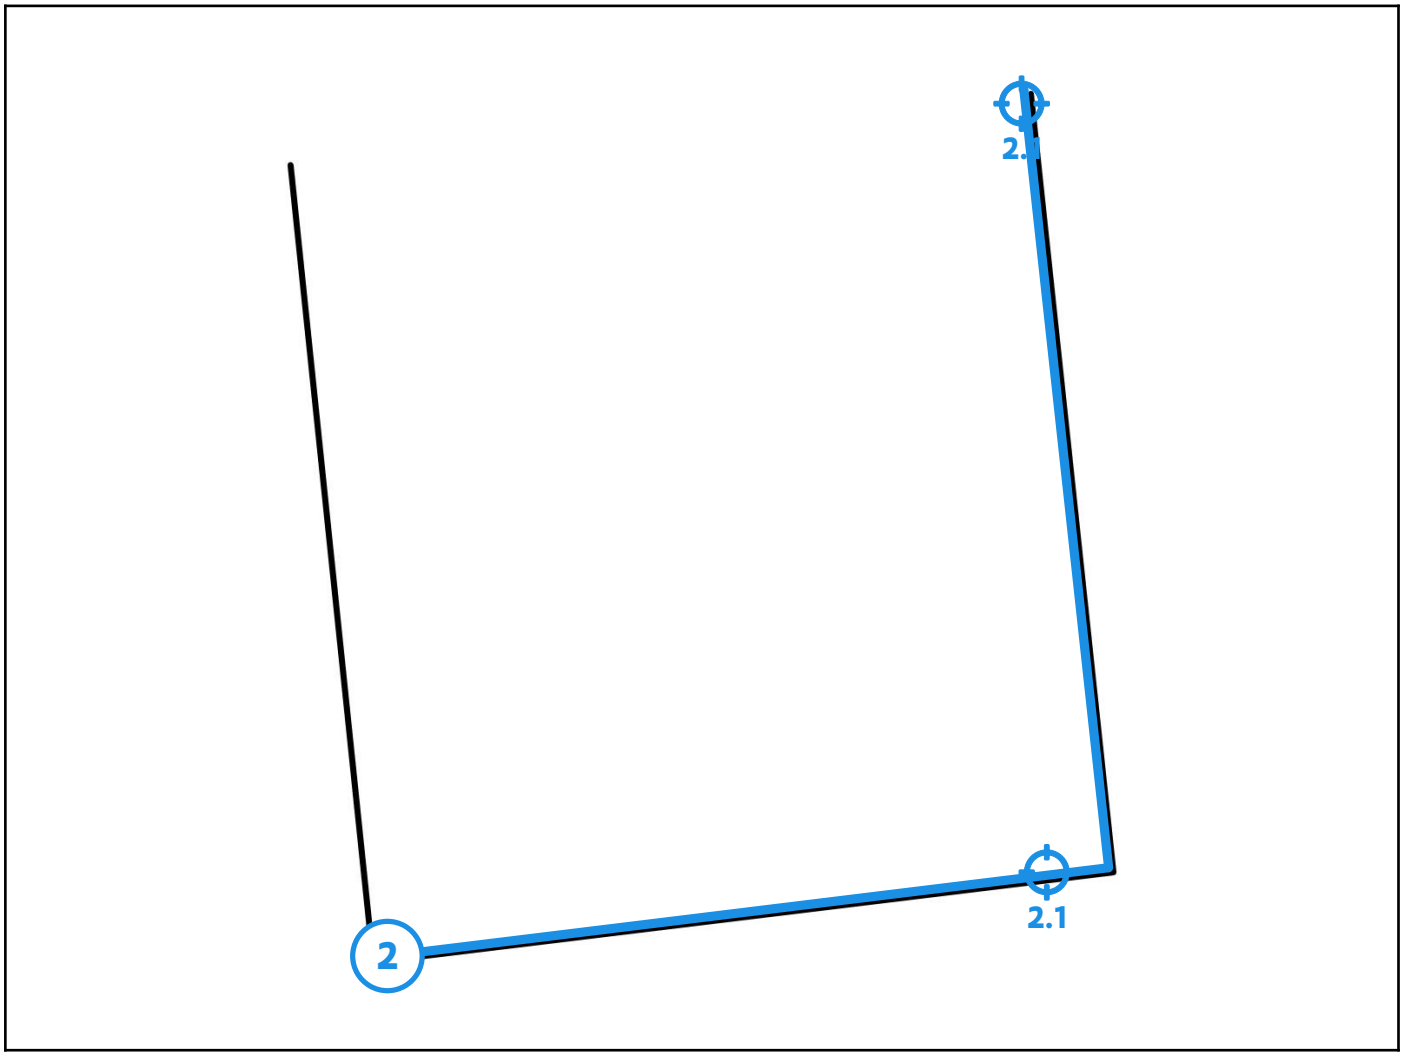
Plan 2.1: Koer plan

Beschrijving	Type	Actie
2. Gevel koer Crepi	Geen asbest	-
2.1 Code: 2	Mengmonster	-

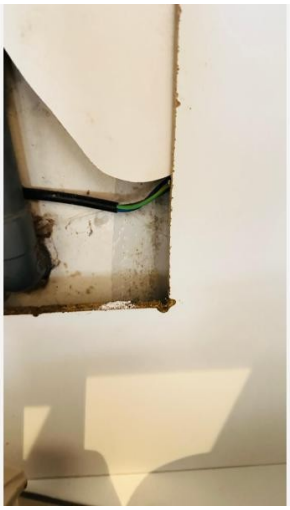
Fiche 1: Pleister muren

Conclusie

Geen asbest

#	Type	Referentie	Resultaat
1.1	Mengmonster	1	Geen asbest

Beschrijving	Pleister muren
Omgeving	Binnen
Primaire drager	Binnenwand
Bindmiddel van materiaal	Gips - kalk
Gebondenheid op basis van bindmiddel	Niet-hechtgebonden
Hoeveelheid (oppervlakte - dikte - aantal)	• 50,00 m^2 - 1,00 cm - 1 stuk
Totaal volume	0,50 m^3
Identificatiemethode	Een monstername door de asbestdeskundige met laboanalyse door een asbestlabo.
Destructieve handeling voor identificatie	Nee
Opmerking	Bij aflevering van het attest is de hoeveelheid zonder enige waarborg van oppervlakte en het verschil in min of meer tussen de werkelijke en de ingevoerde oppervlakte of gewicht ook al overtrof dit verschil 100%. De muren met pleister worden aangeduid met lijnen. Als deze niet getekend zijn wil dat zeggen dat er visueel geen pleister aanwezig is . Achterliggende lagen zijn daarbij niet gekend of vast te stellen .

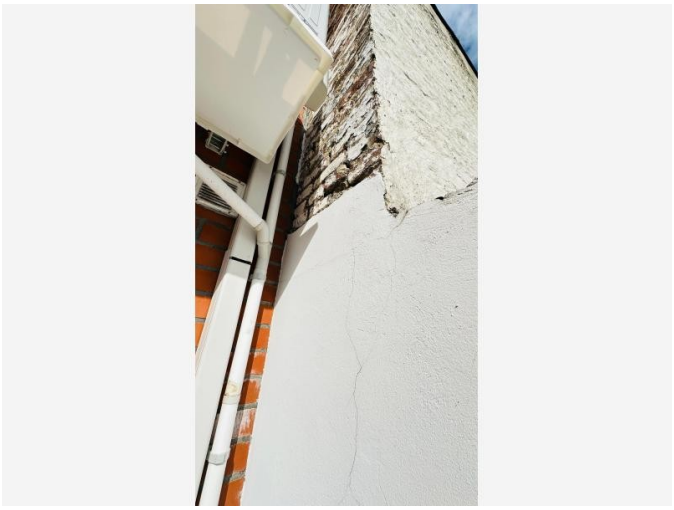
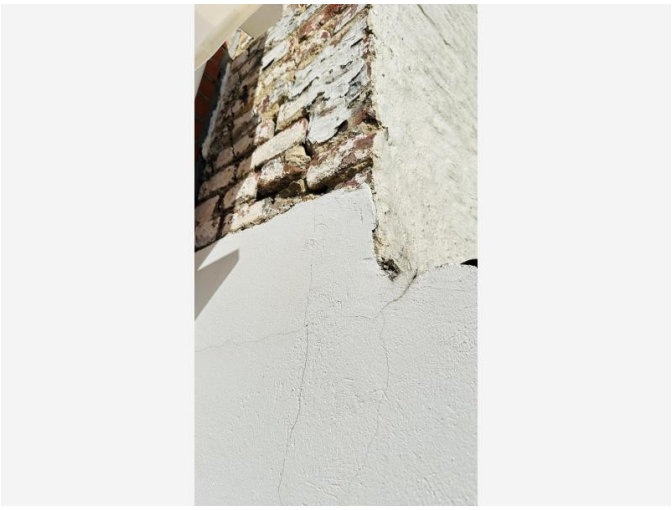
Fiche 2: Gevel koer Crepi

Conclusie

Geen asbest

#	Type	Referentie	Resultaat
2.1	Mengmonster	2	Geen asbest

Beschrijving	Gevel koer Crepi
Omgeving	Buiten
Primaire drager	Wand buitenschil
Bindmiddel van materiaal	Cement
Gebondenheid op basis van bindmiddel	Hecht
Hoeveelheid (oppervlakte - aantal)	• 20,00 m^2 - 1 stuk
Totale oppervlakte	20,00 m^2
Identificatiemethode	Een monstername door de asbestdeskundige met laboanalyse door een asbestlabo.
Destructieve handeling voor identificatie	Nee
Opmerking	Bij aflevering van het attest is de hoeveelheid zonder enige waarborg van oppervlakte en het verschil in min of meer tussen de werkelijke en de ingevoerde oppervlakte of gewicht ook al overtrof dit verschil 100%.

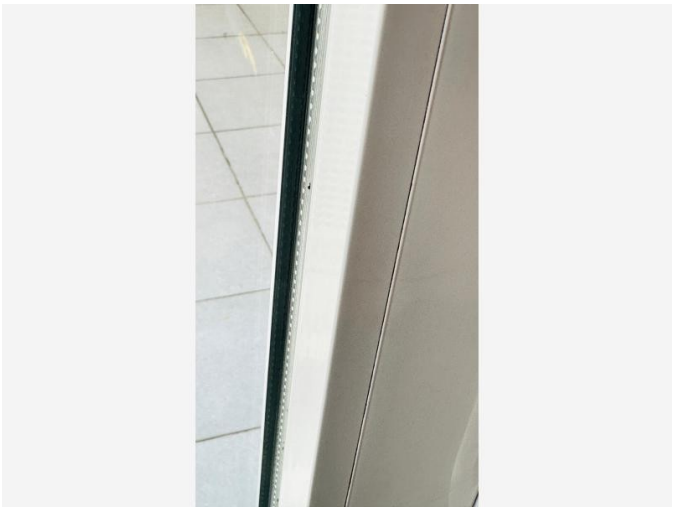
Beschrijving	Notitie	Terug te vinden op plannen
Fiche 3: Afdichtingsmateriaal schrijnwerk	Pvc ramen behoren toe tot de gemene delen en bevatten enkel rubbers en soepele siliconen .	Plan 1.1: Grondplan

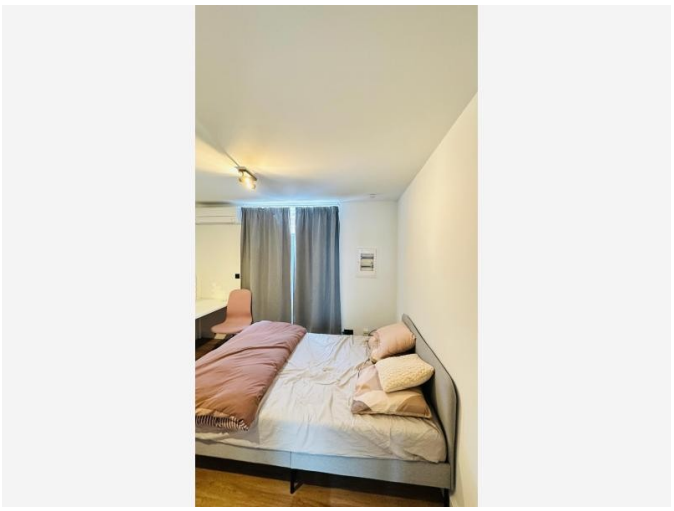
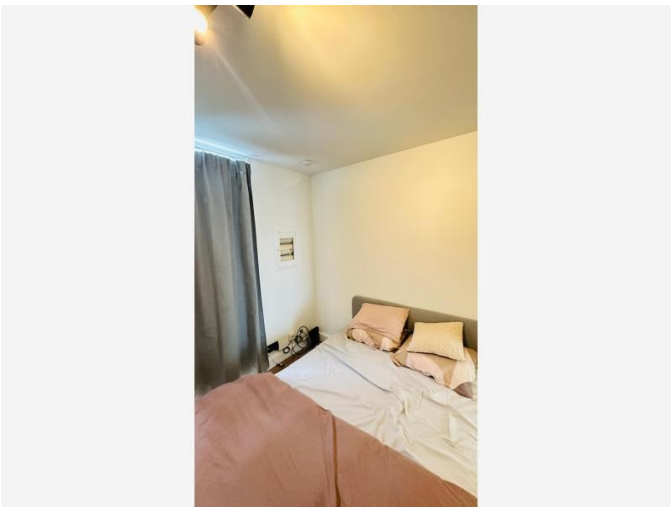
Beschrijving	Notitie	Terug te vinden op plannen
Fiche 4: Geen pleister plafonds	De verlaagde plafonds werden afgewerkt met een plamuur en/of verflaag, gipskartonplaten , hout , kunststof of andere panelen .Onderliggende lagen niet gekend .	Plan 1.2: Grondplan
