Asbestinventarisattest

Stationsstraat 9, 8790 Waregem

Attestnummer : **20250915-000037.000**
Uitgegeven op : **15.09.2025**
Geldig tot : **15.09.2035**

Niet-asbestveilig

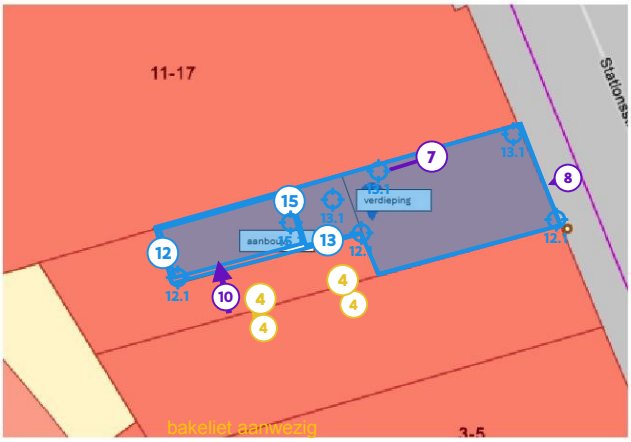
Plan 1.2: verdieping

Beschrijving	Type	Actie
2. bakeliet schakelkasten en schakelaars	Asbestmateriaal	Verwijderen
4. Cementgebonden buizen	Asbestmateriaal	Zorgvuldig beheren
7. zoldertrap verweerd	Beperking	-
8. raamvoegsel in cement en kunststof	Advies	-
10. plafond afwerking	Advies	-
12. Pleisterwerk muren	Geen asbest	-
12.1 Code: M01	Mengmonster	-
13. Pleisterwerk plafonds	Geen asbest	-
13.1 Code: M02	Mengmonster	-
15. Vinylvloer met onderlaag	Geen asbest	-
15.1 Code: 4	Puntmonster	-

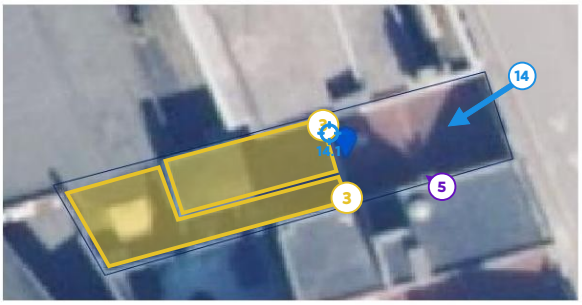
Plan 1.3: luchtfoto

Beschrijving	Type	Actie
3. Roofing plat dak	Asbestmateriaal	Zorgvuldig beheren
5. schoorsteenpijpen in AC mogelijk	Beperking	-
14. Onderdak type menuiserite	Geen asbest	-
14.1 Code: 3	Puntmonster	-

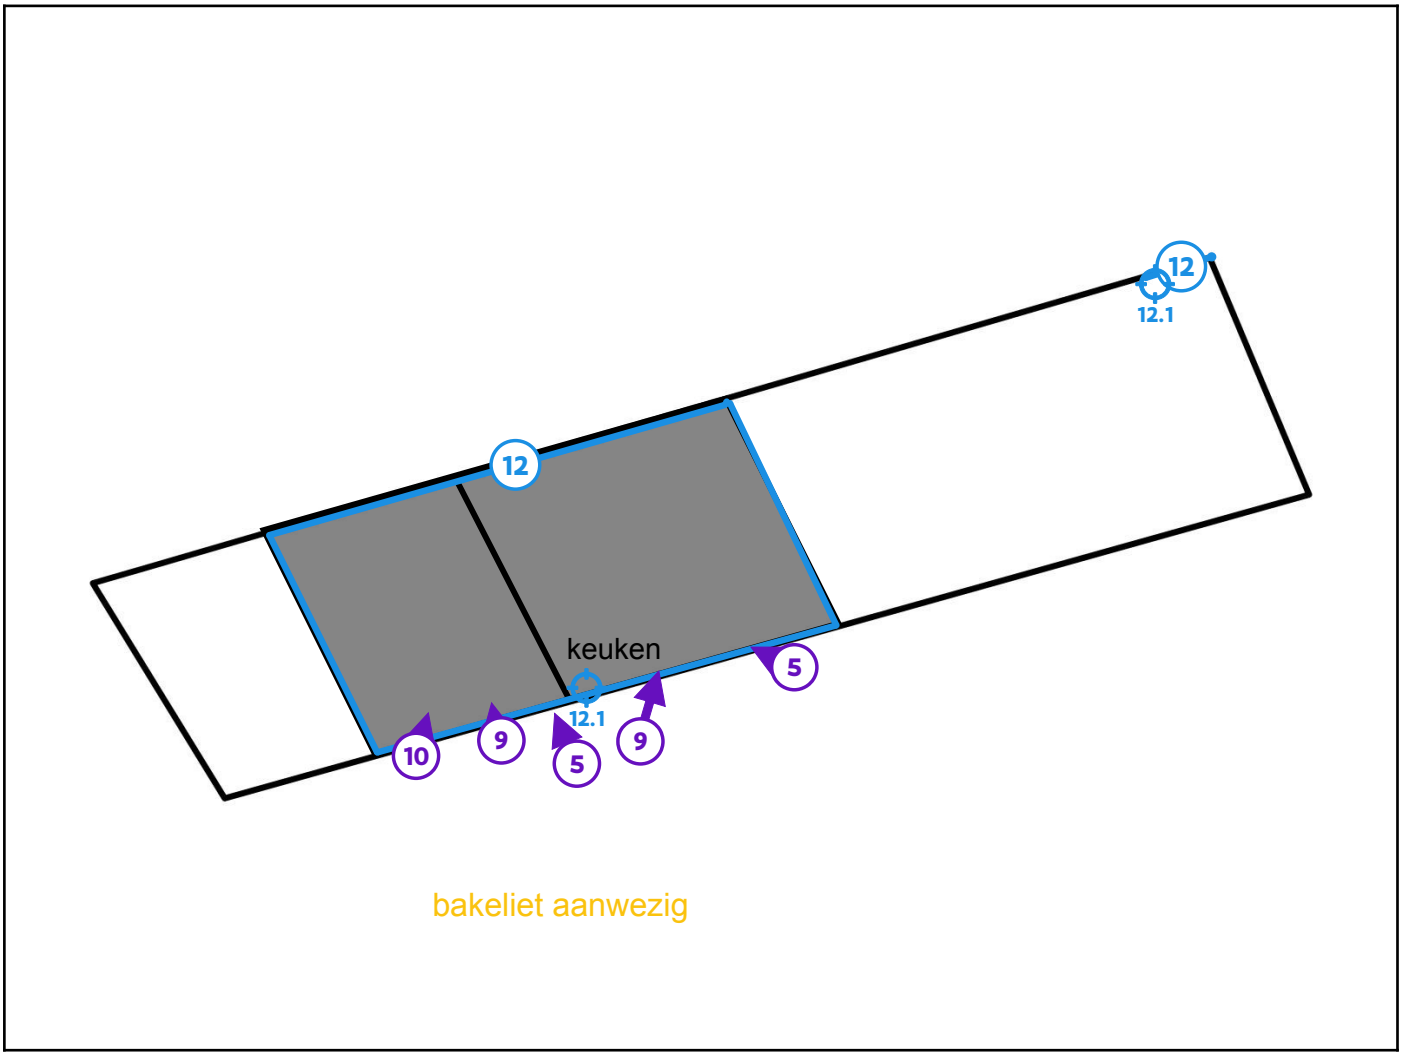
Plan 1.4: aanbouw gelijkvloers

Beschrijving	Type	Actie
2. bakeliet schakelkasten en schakelaars	Asbestmateriaal	Verwijderen
5. schoorsteenpijpen in AC mogelijk	Beperking	-
9. lijm van Wandbekleding in tegels van natte ruimtes	Advies	-
10. plafond afwerking	Advies	-
12. Pleisterwerk muren	Geen asbest	-
12.1 Code: M01	Mengmonster	-

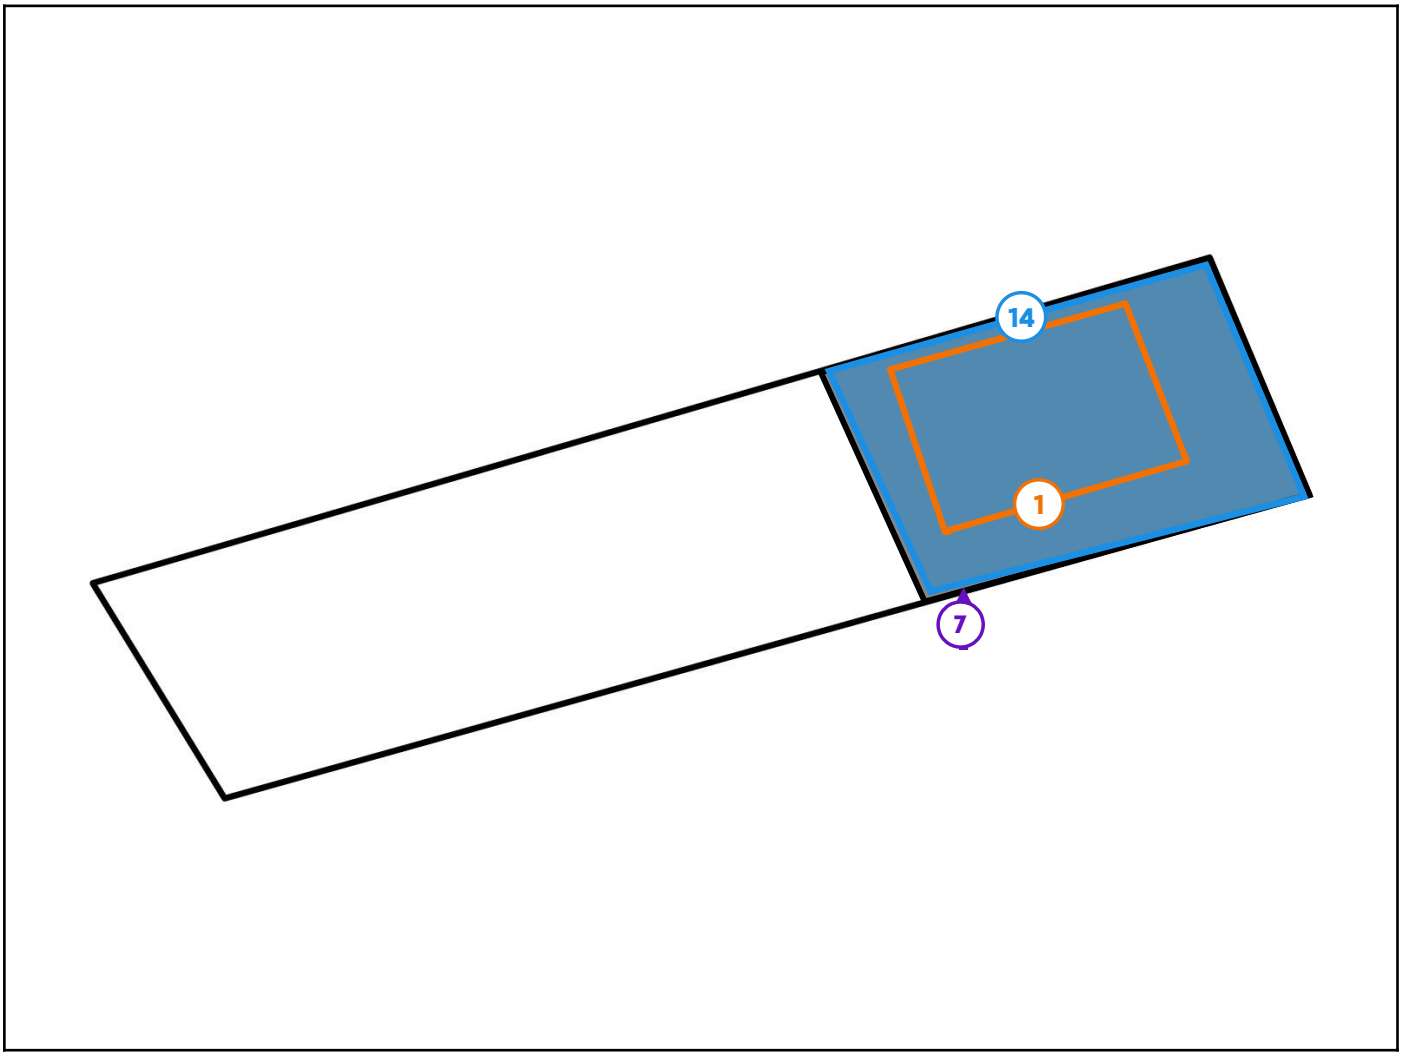
Plan 1.5: zolder

Beschrijving	Type	Actie
1. vloerbekleding zolder	Asbestmateriaal	Verwijderen
7. zoldertrap verweerd	Beperking	-
14. Onderdak type menuiserite	Geen asbest	-

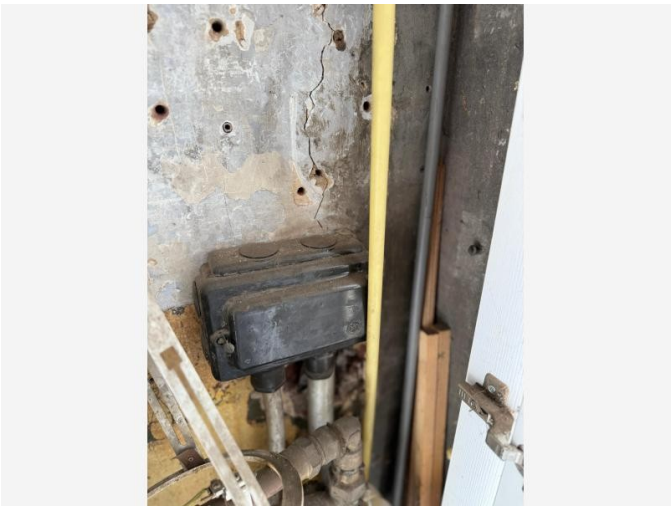
Fiche 2: bakeliet schakelkasten en schakelaars

Eindbeoordeling materiaalrisico	Verhoogd materiaalrisico en/of verhoogde kans op vezelvrijgave

Beschrijving	bakeliet schakelkasten en schakelaars
Omgeving	Binnen
Primaire drager	Communicatie en elektrische infrastructuur en uitrusting
Asbestmateriaal	Plaat, paneel, tablet - Type Bakeliet
Bindmiddel van asbestmateriaal	Kunststof of -hars
Gebondenheid op basis van bindmiddel	Hecht
Hoeveelheid (oppervlakte - dikte - aantal)	• 0,10 m^2 - 0,53 cm - 1 stuk
Totaal volume	< 0,001 m^3
Eenvoudig bereikbaar	Ja
Bevestigingswijze	• Geschroefd
Identificatiemethode	Vaststelling zonder monstername
Destructieve handeling voor identificatie	Nee
Opmerking	bakeliet schakelkasten en schakelaars in gebouw

Verwijderen

- Zorg voor een veilig beheer. Vermijd het beschadigen van het asbestmateriaal. Controleer de toestand jaarlijks op wijzigingen.
- Voer bijkomende staalname(s) uit.

- Eenvoudige handelingen: mag via doe-het-zelf of door werknemer(s) met opleidingsattest eenvoudige handelingen
  In zijn geheel zonder beschadigen

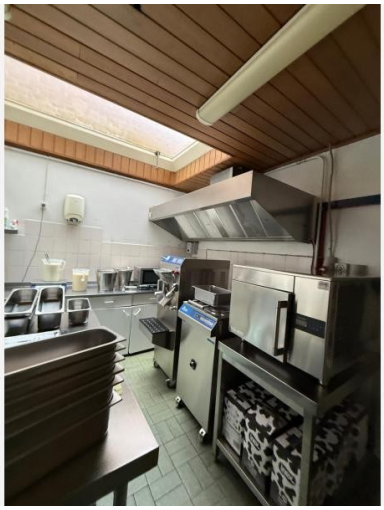
Fiche 6: opslag en materiaal in handelspand

Reden: Materiaal in opslag

Uitleg van de asbestdeskundige: Vanwege de materialen en goederen in deze ruimte(s) is het niet mogelijk om een 100% sluitend onderzoek uit te voeren naar asbesthoudende of asbestverdachte materialen. Een volledig onderzoek kan pas plaatsvinden wanneer alle aangeduide ruimtes volledig leeggehaald zijn.

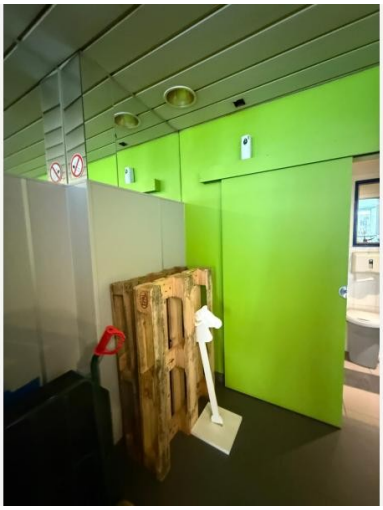
Fiche 11: Voorzet wanden

Er werden voorzetwanden (valse muren) aangebracht in het handelspand. Als deskundige kan ik geen uitspraak doen over eventuele asbestverdachte toepassingen die aanwezig zijn of verborgen zitten achter de voorzetwanden. Bij renovaties, sloop of verbouwingen is het aan te raden een destructieve asbestinventaris op te stellen voor deze ruimtes.

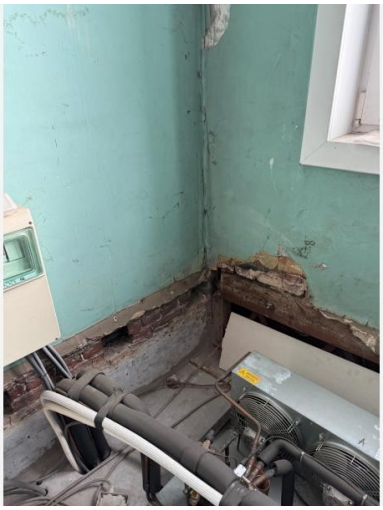
Fiche 12: Pleisterwerk muren

Geen asbest

#	Type	Referentie	Resultaat
12.1	Mengmonster	M01	Geen asbest

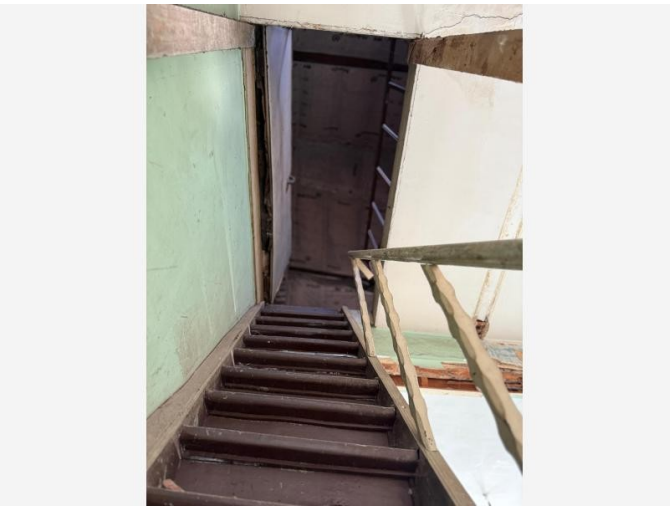
Fiche 13: Pleisterwerk plafonds

Geen asbest

#	Type	Referentie	Resultaat
13.1	Mengmonster	M02	Geen asbest
