Asbestinventarisattest

Brugsesteenweg 59/001, 8500 Kortrijk

Attestnummer : **20231017-000500.000**
Uitgegeven op : **17.10.2023**
Geldig tot : **17.10.2033**

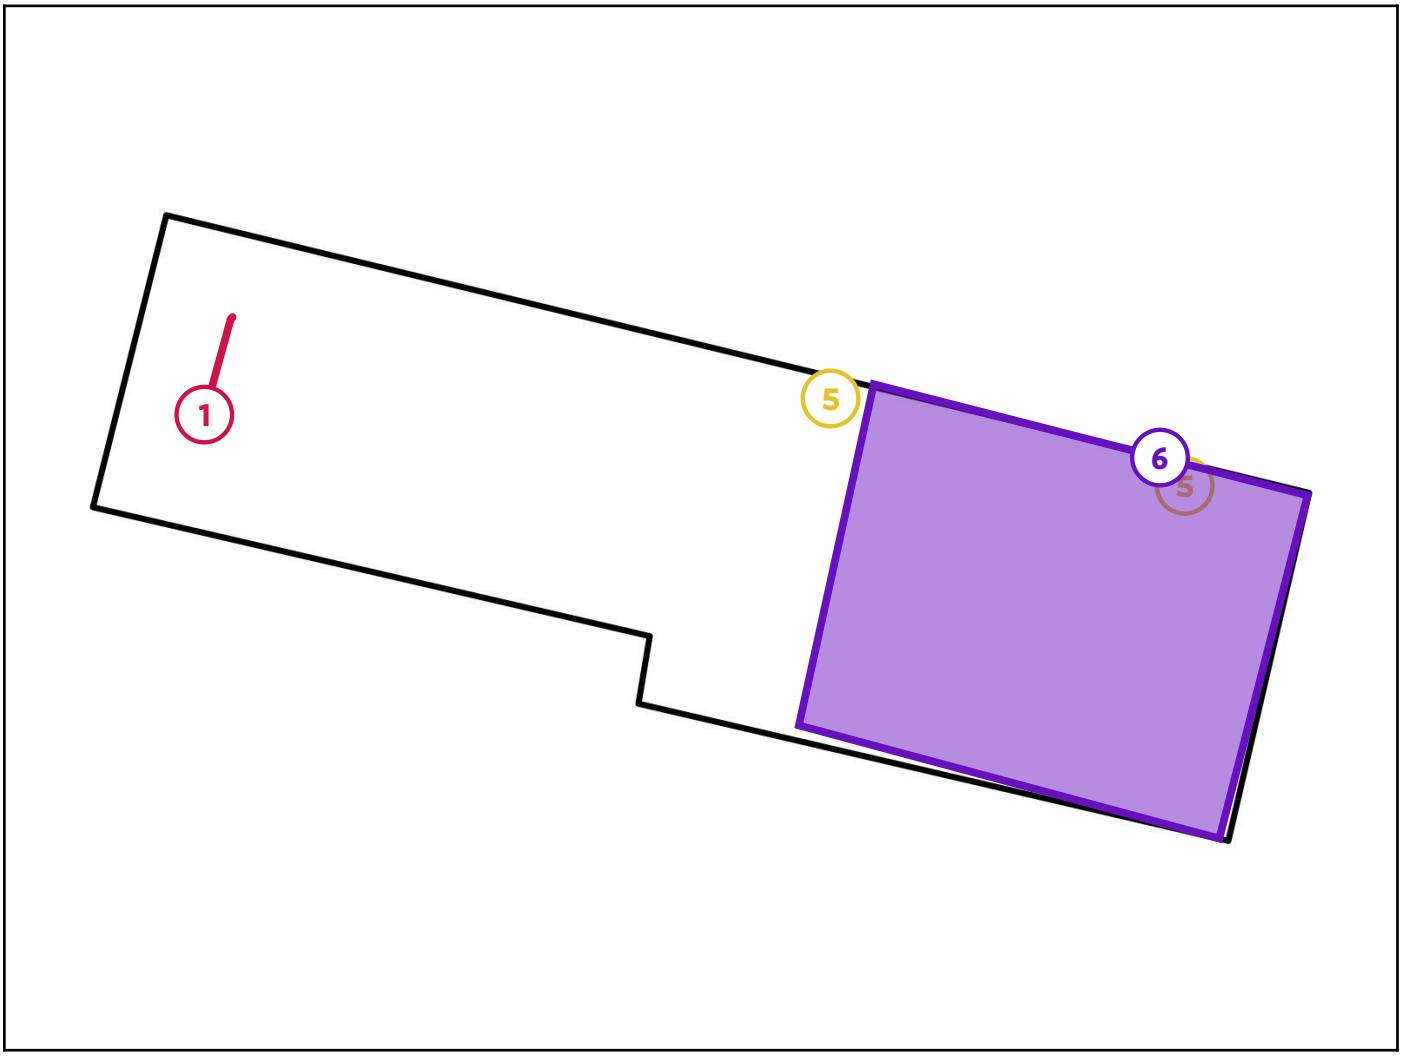
Plan 1.1: Hoofdgebouw plan

Beschrijving	Type	Actie
1. Buis	Asbestmateriaal	Dringend verwijderen
5. Schouw rookgasafvoer	Asbestmateriaal	Zorgvuldig beheren
6. Platdak	Beperking	-

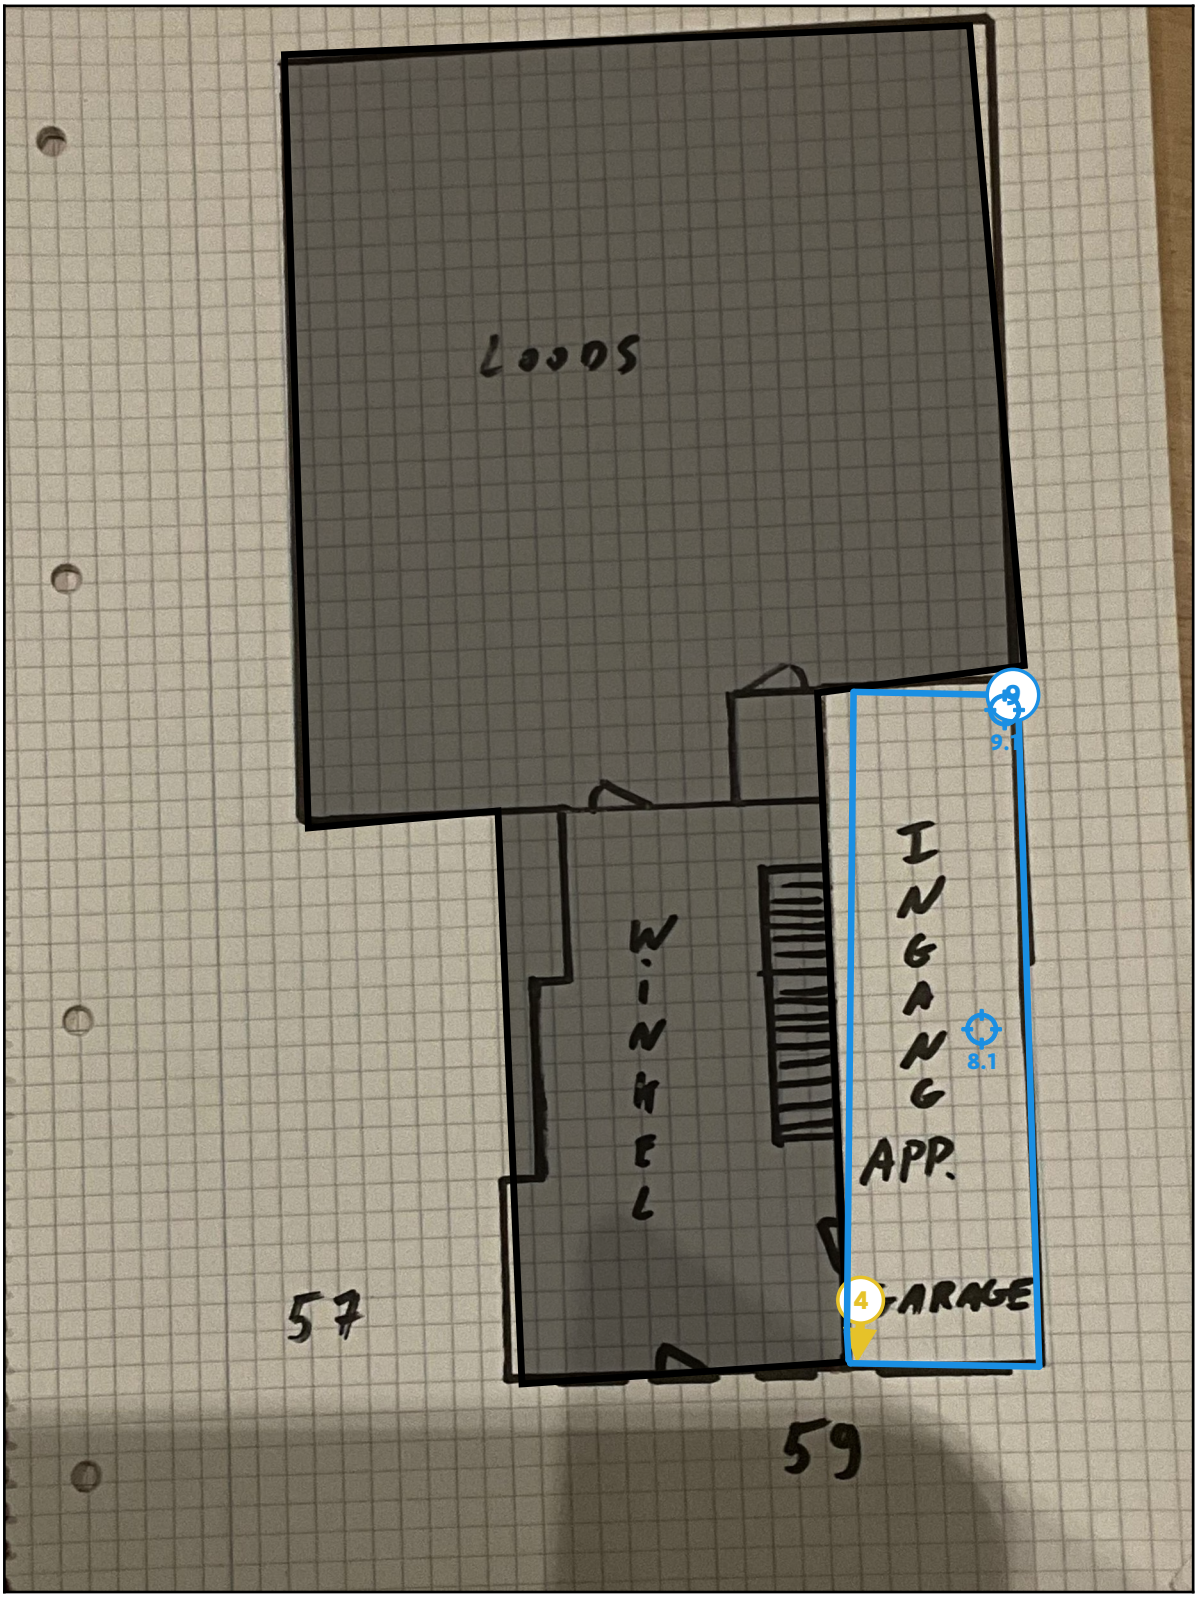
Plan 1.2: Gelijkvloers

4. Elektrische schakelaars	Asbestmateriaal	Zorgvuldig beheren
8. Pleisterwerk plafond	Geen asbest	-
8.1 Code: 7941202	Mengmonster	-
9. Pleisterwerk muren	Geen asbest	-
9.1 Code: 7941201	Mengmonster	-

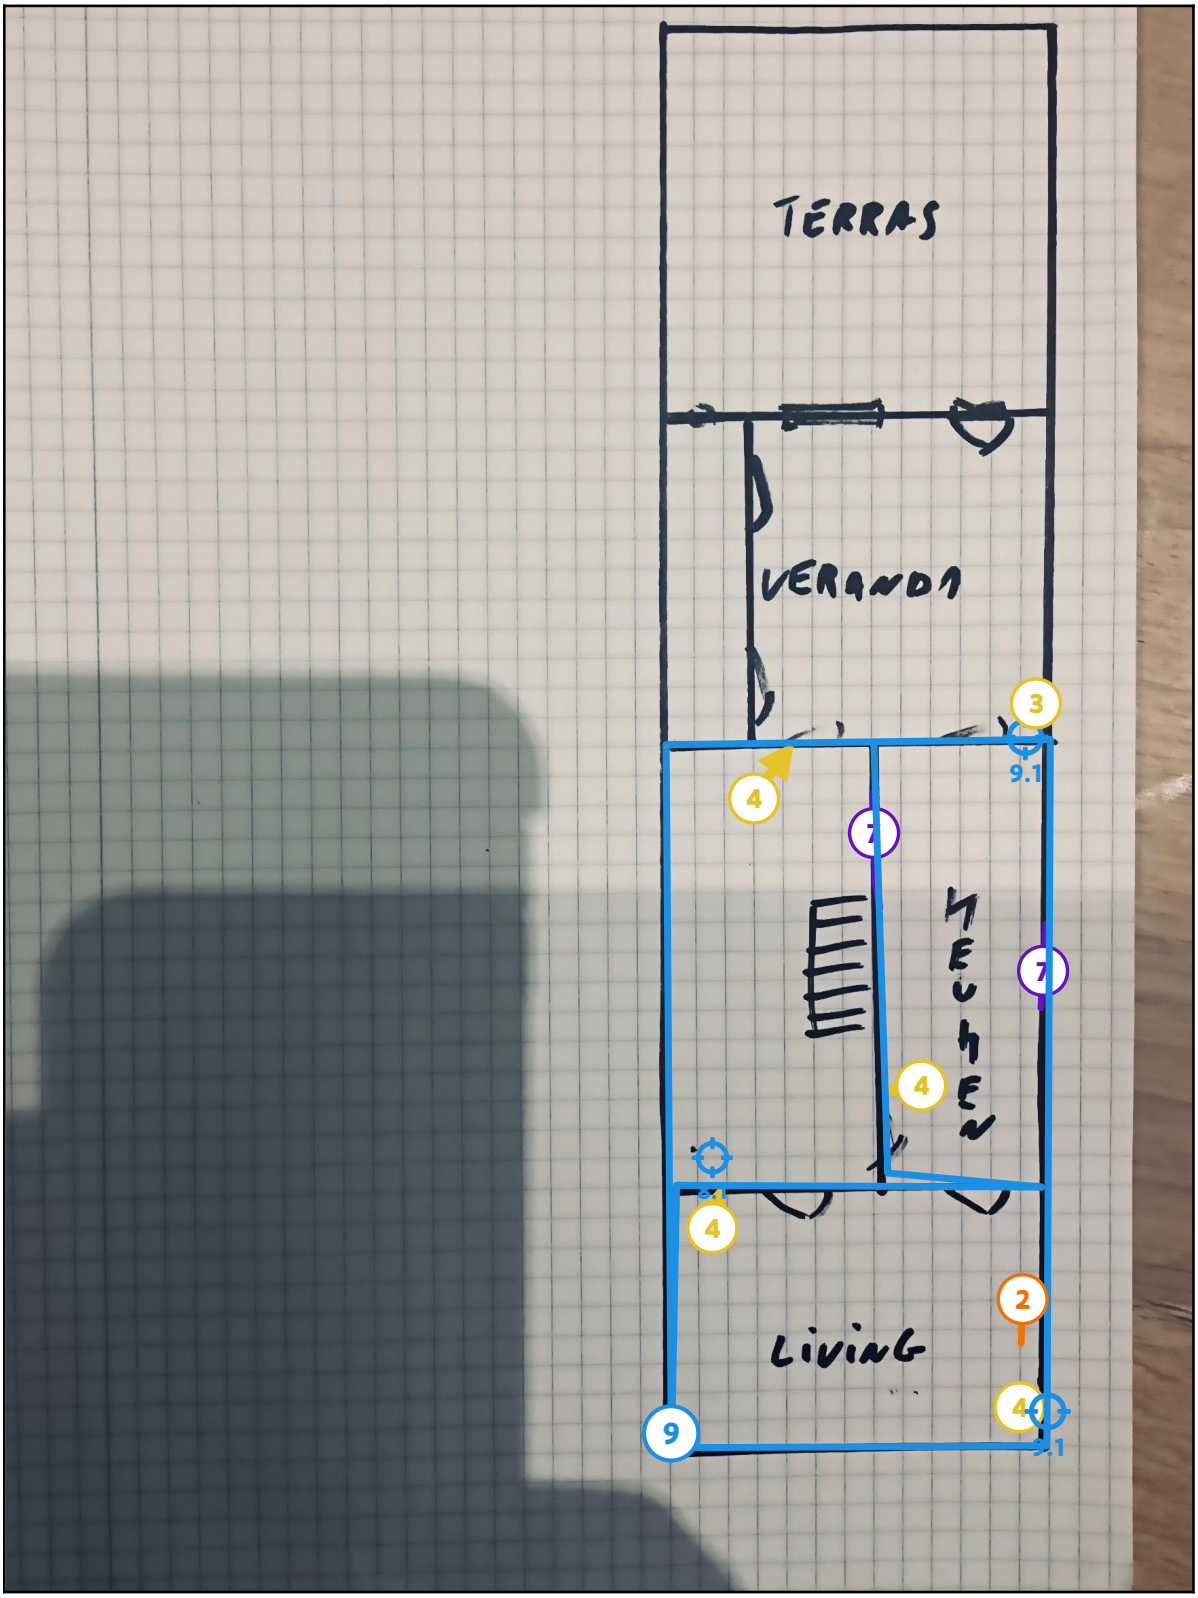
Plan 1.3: 1ste verdiep

2. Dichtingskoord decentrale kachel	Asbestmateriaal	Verwijderen
3. Afvoerbuis water	Asbestmateriaal	Zorgvuldig beheren
4. Elektrische schakelaars	Asbestmateriaal	Zorgvuldig beheren
7. Faience	Advies	-
8. Pleisterwerk plafond	Geen asbest	-
8.1 Code: 7941202	Mengmonster	-
9. Pleisterwerk muren	Geen asbest	-
9.1 Code: 7941201	Mengmonster	-

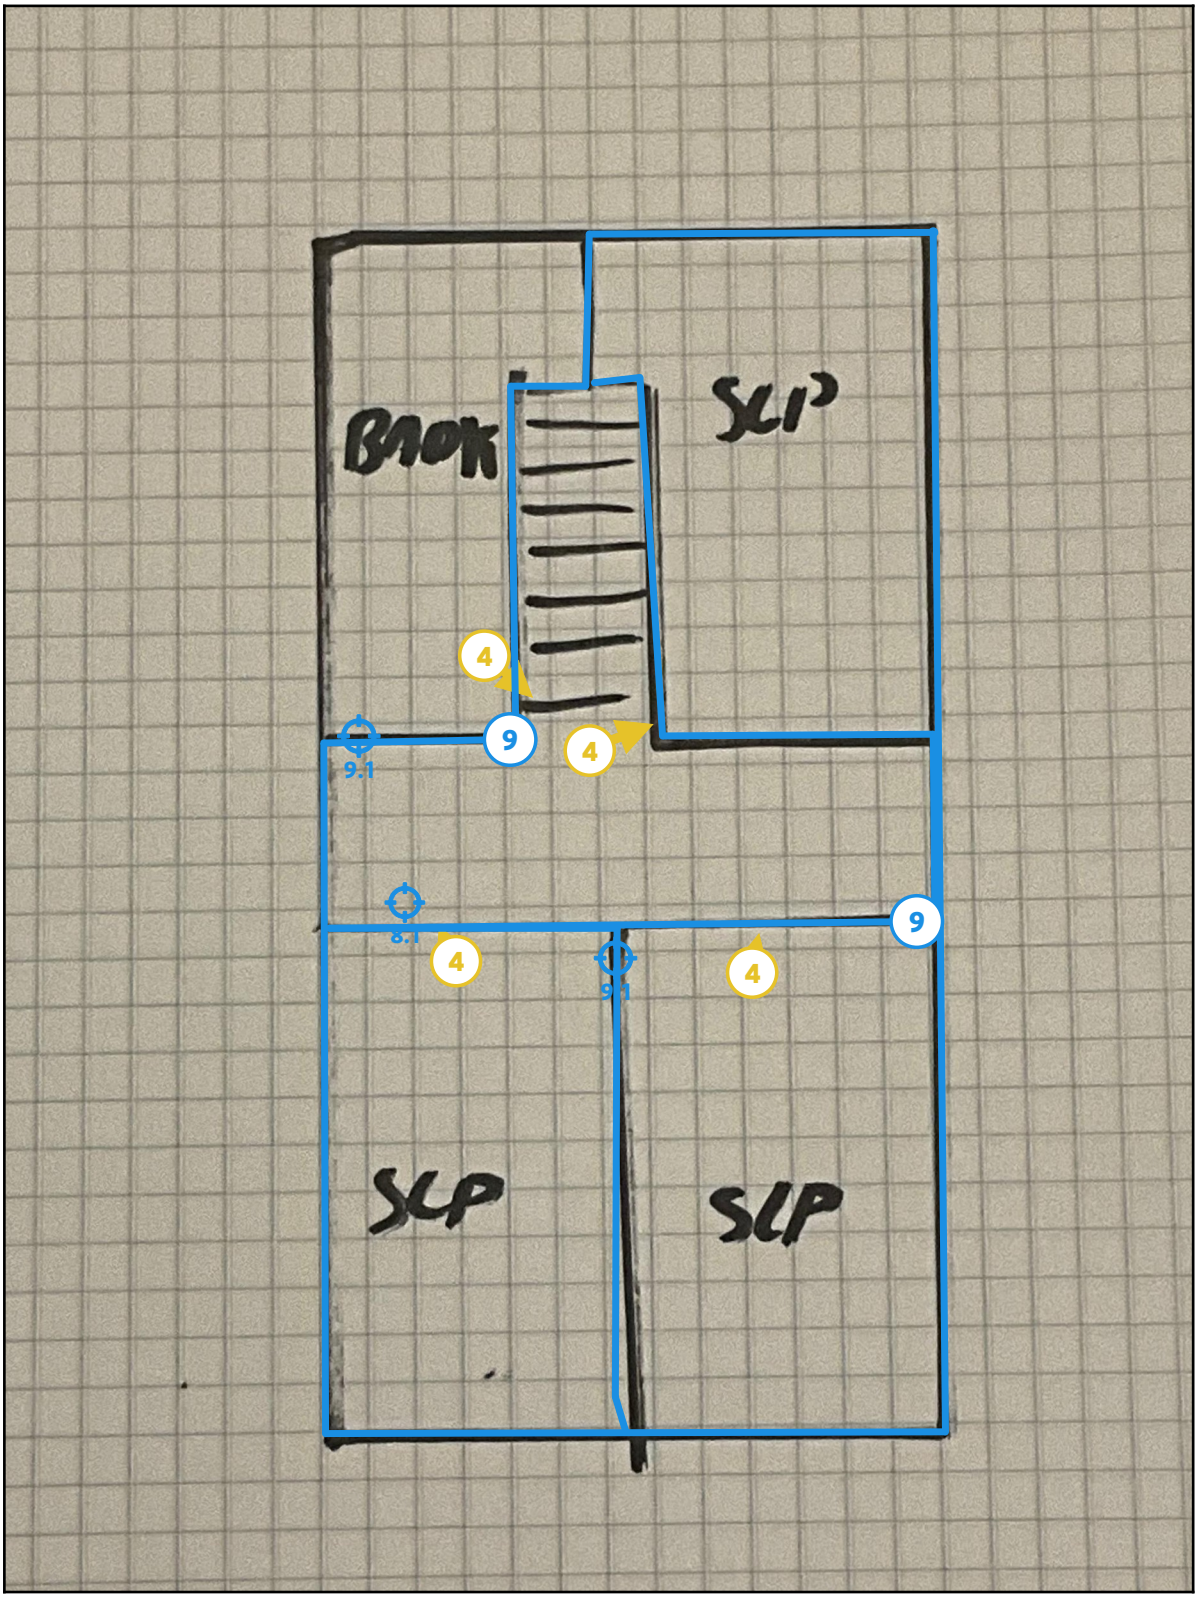
Plan 1.4: 2de verdiep

4. Elektrische schakelaars	Asbestmateriaal	Zorgvuldig beheren
8. Pleisterwerk plafond	Geen asbest	-
8.1 Code: 7941202	Mengmonster	-
9. Pleisterwerk muren	Geen asbest	-
9.1 Code: 7941201	Mengmonster	-

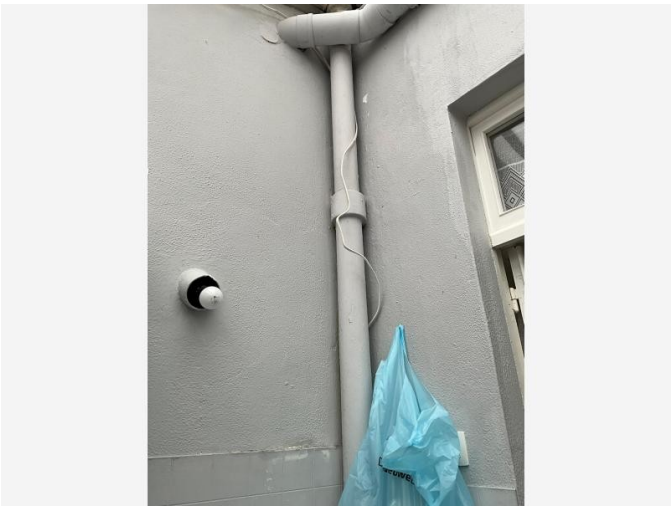
Fiche 3: Afvoerbuis water

Het asbestmateriaal valt onder de mijlpaal van 2040.

Eindbeoordeling materiaalrisico	Zeer laag materiaalrisico en/of zeer lage kans op vezelvrijgave

Gebondenheid	Categorie 1: hechtgebonden in oorsprong
Asbestsoort (vezeltype)	Crocidoliet aanwezig
Asbestconcentratie	Laag (< 50%)
Afschermingsgraad van het gehele materiaal	Niet stootvaste afscherming
Toestand van het materiaal	Onbeschadigd, niet verweerd

Beschrijving	Afvoerbuis water
Omgeving	Binnen
Primaire drager	Schacht-koker (technisch)
Asbestmateriaal	Buis, koker, leiding, pijp, doorvoer
Bindmiddel van asbestmateriaal	Cement
Gebondenheid op basis van bindmiddel	Hecht
Hoeveelheid (lengte - omtrek - dikte - aantal)	• 4,00 m - 20,00 cm - 0,40 cm - 1 stuk
Totaal volume	0,003 m^3
Eenvoudig bereikbaar	Ja
Bevestigingswijze	• Geschroefd
Identificatiemethode	Vaststelling zonder monstername

- Zorg voor een veilig beheer. Vermijd het beschadigen van het asbestmateriaal. Controleer de toestand jaarlijks op wijzigingen.

- Eenvoudige handelingen: mag via doe-het-zelf of door werknemer(s) met opleidingsattest eenvoudige handelingen
  Beugels los te schroeven en te verwijderen door eenvoudige handeling

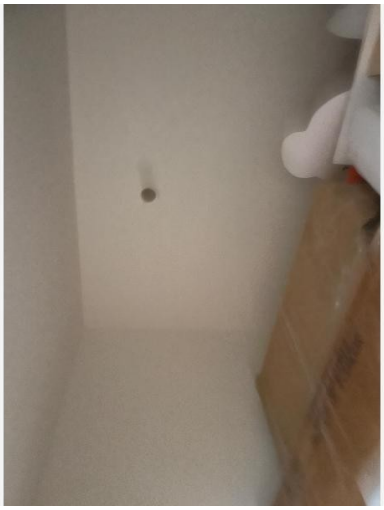
Fiche 8: Pleisterwerk plafond

Geen asbest

#	Type	Referentie	Resultaat
8.1	Mengmonster	7941202	Geen asbest
