Asbestinventarisattest

Markt 5, 8780 Oostrozebeke

Attestnummer : **20240606-000491.000**
Uitgegeven op : **06.06.2024**
Geldig tot : **06.06.2029**

Niet-asbestveilig

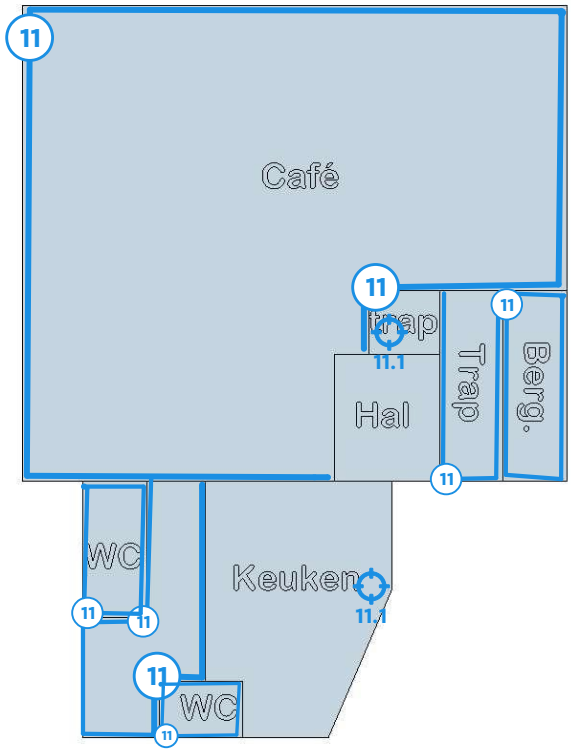
Plan 1.1: Gelijkvloers - pleisterwerk muren

Beschrijving	Type	Actie
11. Pleisterwerk muren	Geen asbest	-
11.1 Code: Staal 1	Mengmonster	-

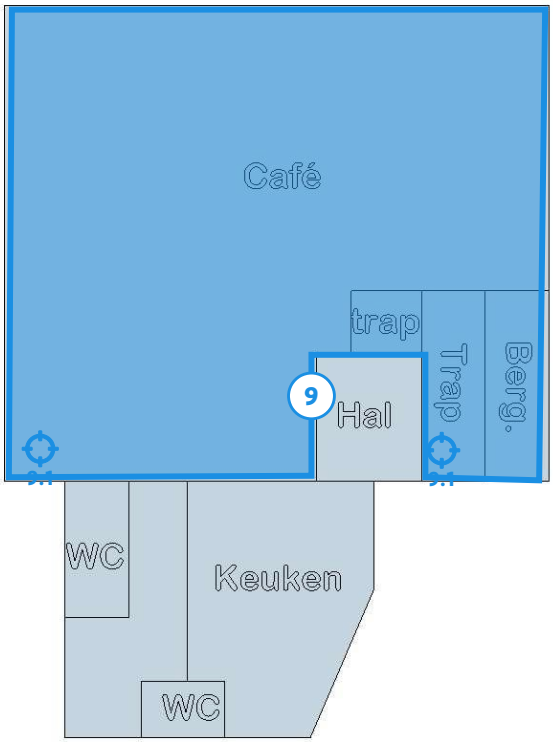
Plan 1.2: Gelijkvloers - pleisterwerk plafond

Beschrijving	Type	Actie
9. Pleisterwerk plafond	Geen asbest	-
9.1 Code: Staal 2	Mengmonster	-

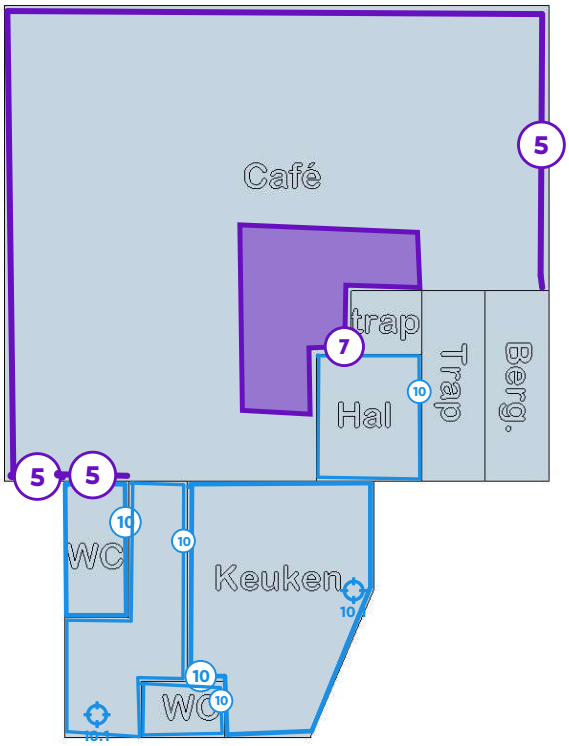
Plan 1.3: Gelijkvloers - overige

Beschrijving	Type	Actie
5. Valse wanden	Advies	-
7. Vloerzeil verdiep/vloerzeil op trap	Advies	-
10. Tegellijm	Geen asbest	-
10.1 Code: Staal 5	Mengmonster	-

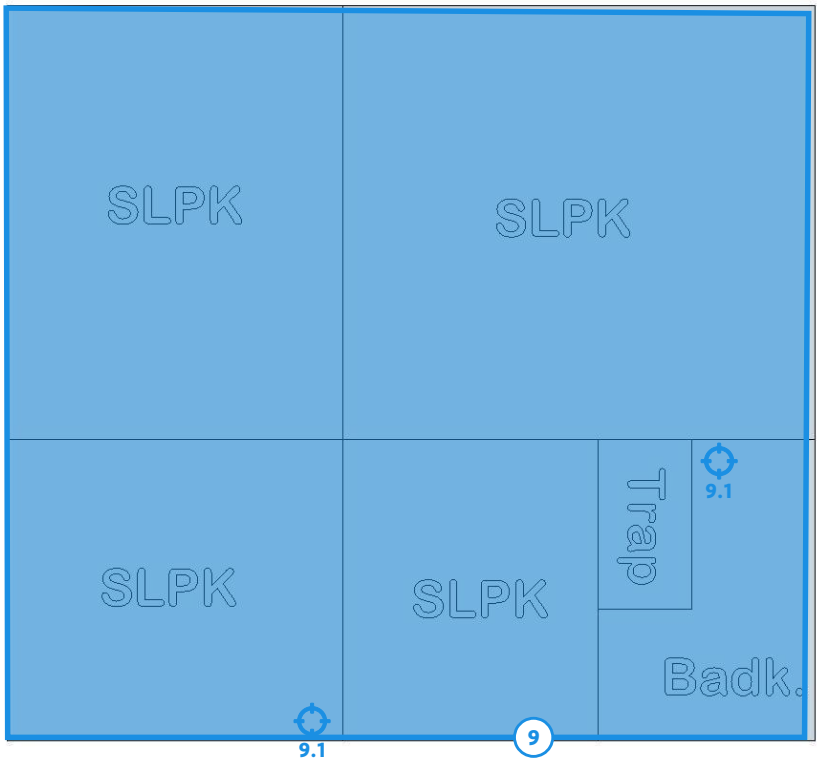
Plan 1.4: 1ste verdiep - plafonds

Beschrijving	Type	Actie
9. Pleisterwerk plafond	Geen asbest	-
9.1 Code: Staal 2	Mengmonster	-

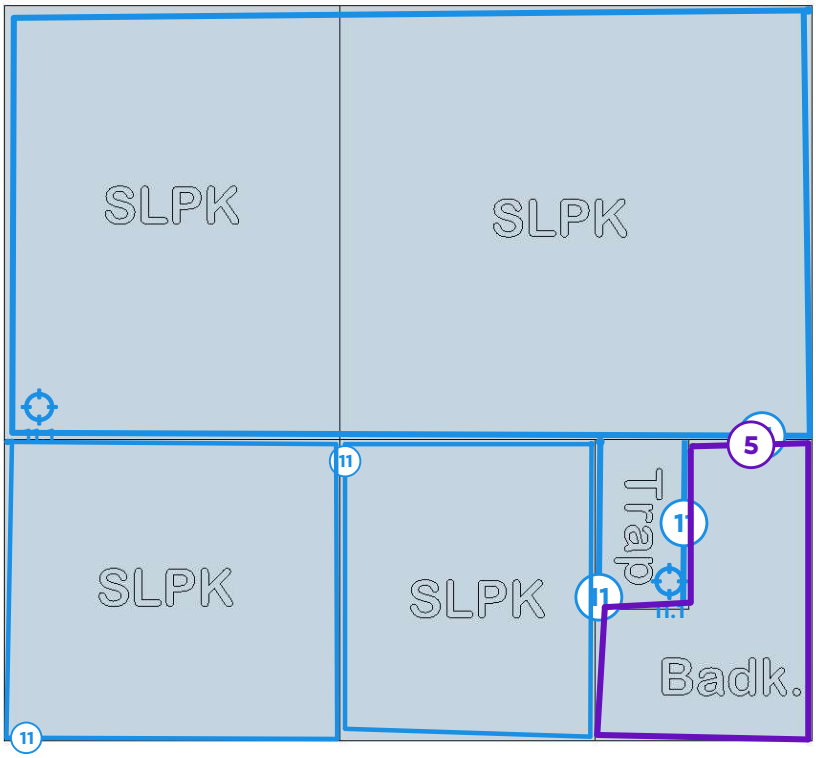
Plan 1.5: 1ste verdiep - muren

Beschrijving	Type	Actie
5. Valse wanden	Advies	-
11. Pleisterwerk muren	Geen asbest	-
11.1 Code: Staal 1	Mengmonster	-

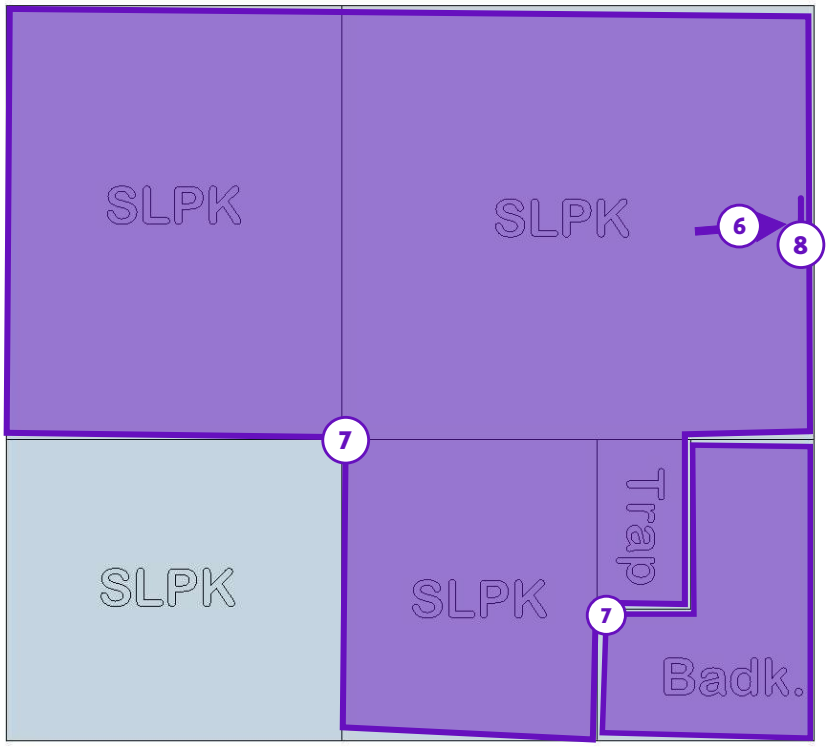
Plan 1.6: 1ste verdiep - overige

Beschrijving	Type	Actie
6. Afdekplaat gat schoorsteen	Advies	-
7. Vloerzeil verdiep/vloerzeil op trap	Advies	-
8. koorde kachel	Advies	-

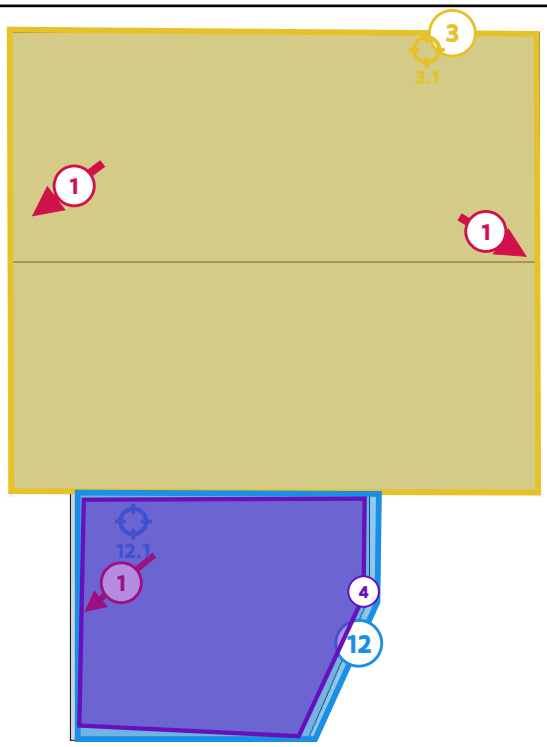
Plan 1.8: Dakenplan

Beschrijving	Type	Actie
1. Schoorstenen	Asbestmateriaal	Dringend verwijderen
3. Onderdak woning	Asbestmateriaal	Zorgvuldig beheren
3.1 Code: Staal 3	Puntmonster	-
4. Onderliggende roofinglagen	Beperking	-
12. Roofing plat dak	Geen asbest	-
12.1 Code: Staal 4	Puntmonster	-

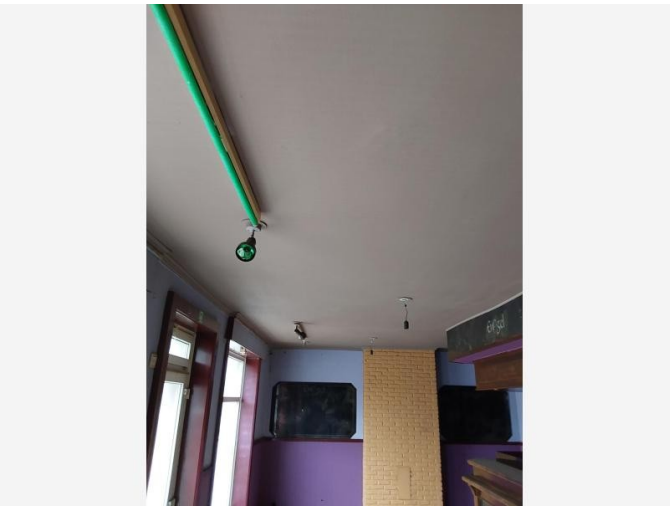
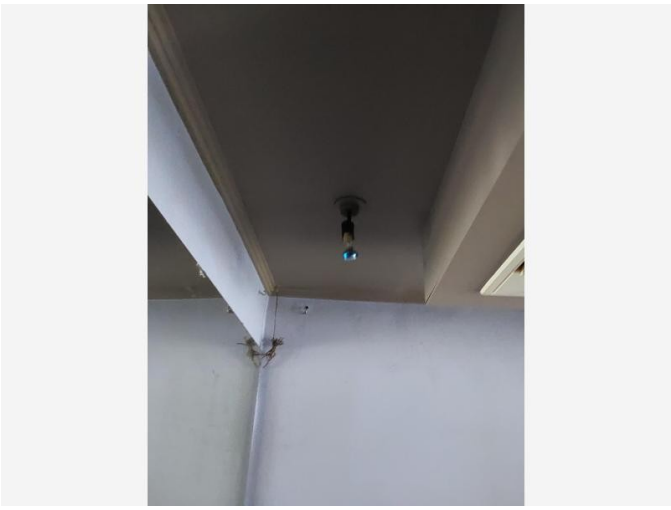
Fiche 9: Pleisterwerk plafond

Geen asbest

#	Type	Referentie	Resultaat
9.1	Mengmonster	Staal 2	Geen asbest

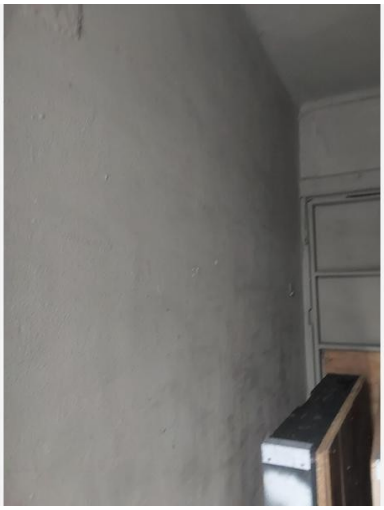
Fiche 11: Pleisterwerk muren

Geen asbest

#	Type	Referentie	Resultaat
11.1	Mengmonster	Staal 1	Geen asbest
