Asbestinventarisattest

Kruisstraat 129, 9090 Merelbeke-Melle

Attestnummer : **20250602-000390.000**
Uitgegeven op : **02.06.2025**
Geldig tot : **Onbeperkt** (tenzij de toestand wijzigt)

Asbestveilig (maar mogelijk niet asbestvrij)

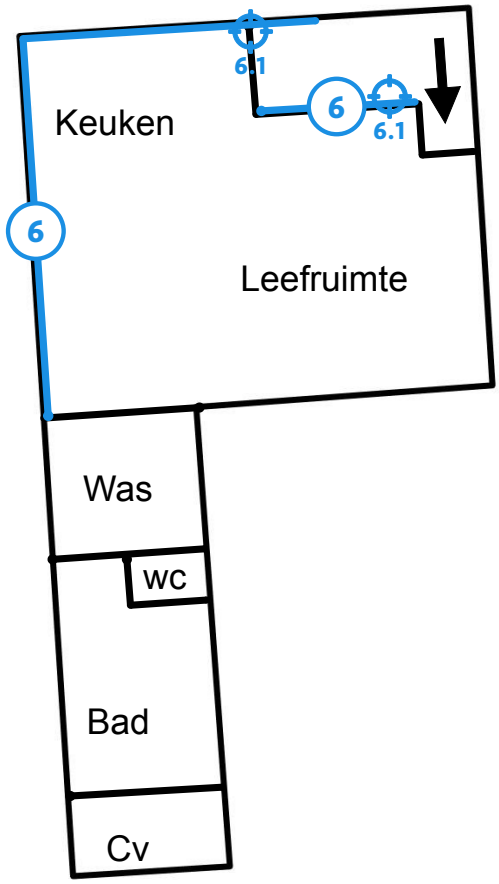
Plan 1.1: Gelijkvloers

Beschrijving	Type	Actie
6. Pleister muren	Geen asbest	-
6.1 Code: 1	Mengmonster	-

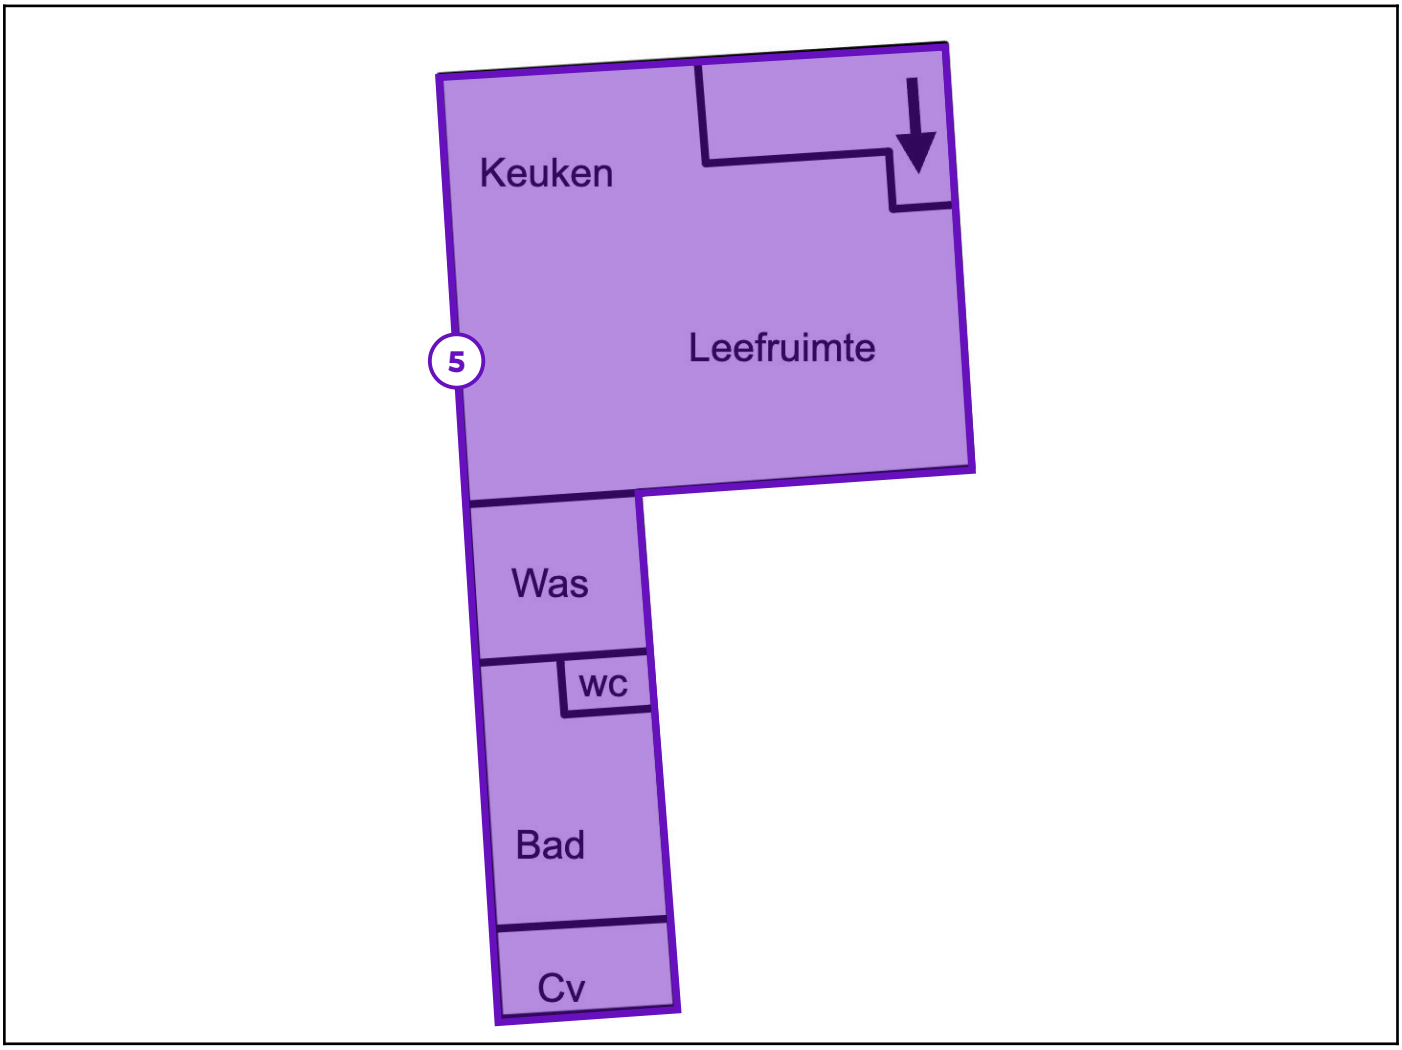
Plan 1.2: Gelijkvloers

Beschrijving	Type	Actie
5. Geen pleister plafonds	Advies	-

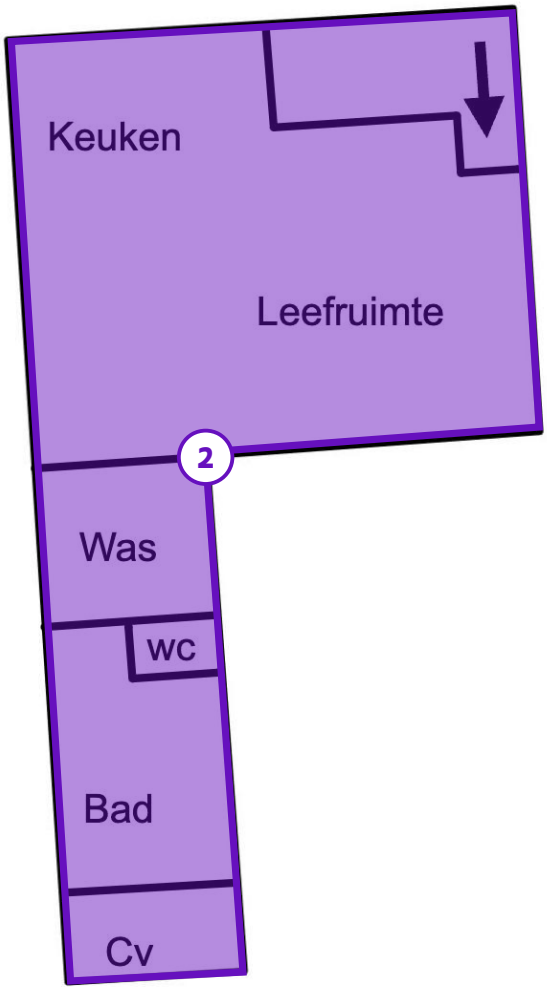
Plan 1.3: Gelijkvloers

Beschrijving	Type	Actie
2. Vloertegels en wandtegels	Advies	-

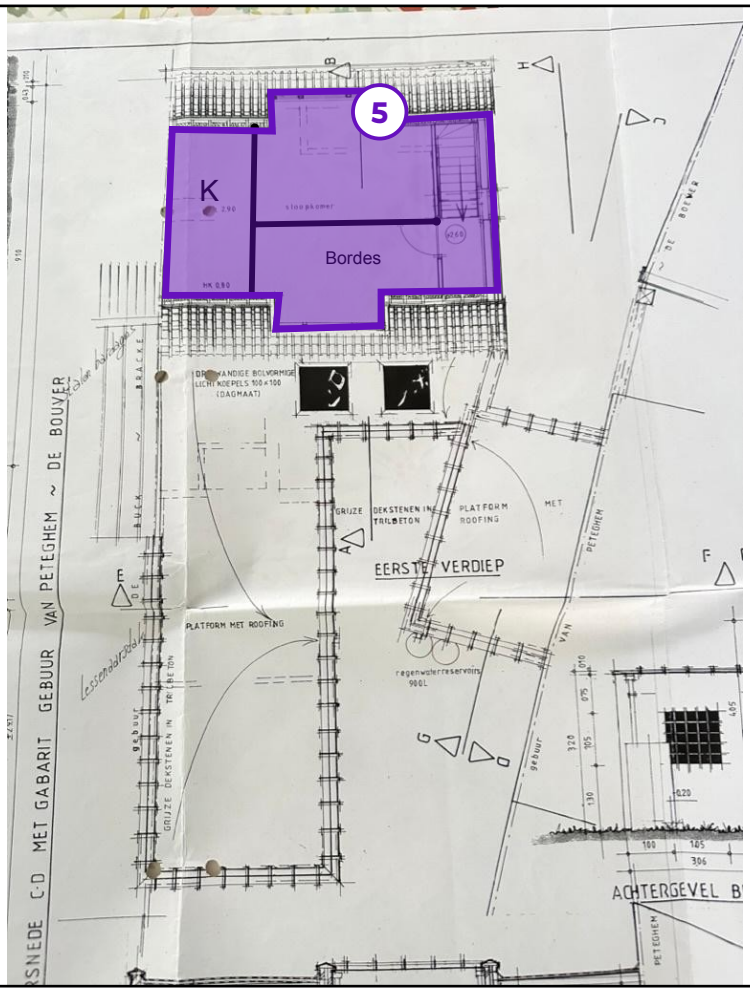
Plan 1.4: Verdieping +1

Beschrijving	Type	Actie
5. Geen pleister plafonds	Advies	-

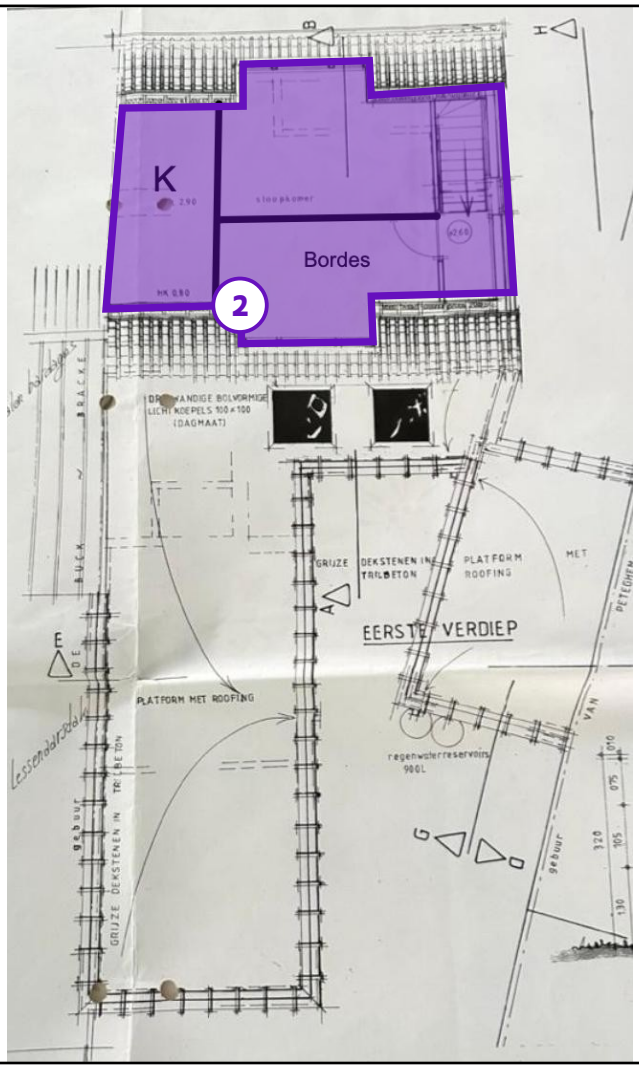
Plan 1.5: Verdieping +1

Beschrijving	Type	Actie
2. Vloertegels en wandtegels	Advies	-

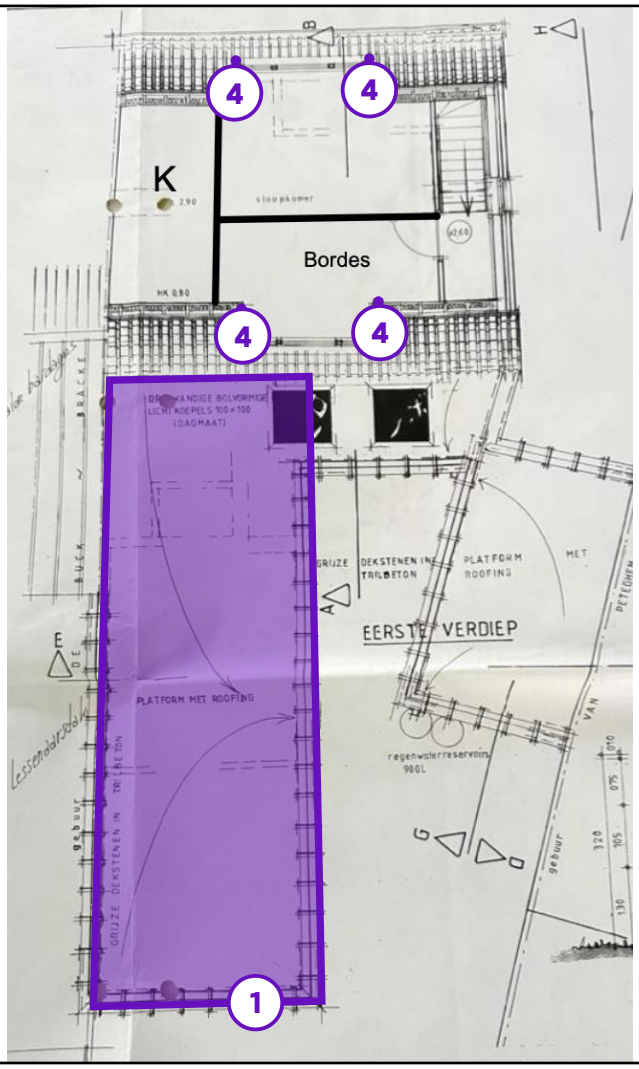
Plan 1.6: Dakoppervlak

Beschrijving	Type	Actie
1. Nieuw plat dak	Advies	-
4. Zijkanten dakkapel	Advies	-

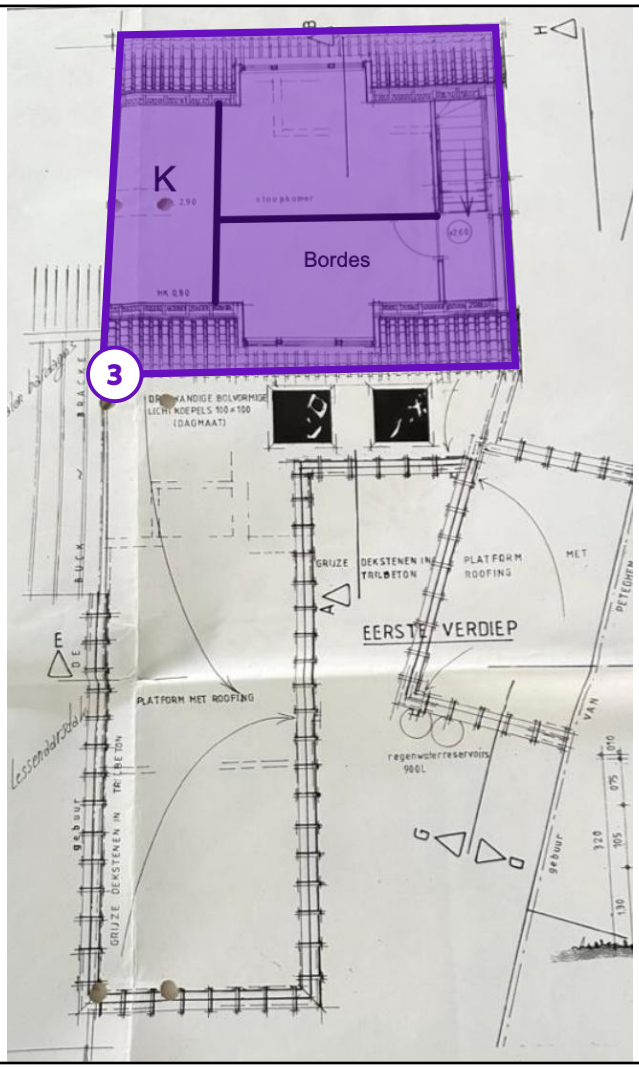
Plan 1.7: Dakoppervlak

Beschrijving	Type	Actie
3. Inspectie onderdak	Advies	-

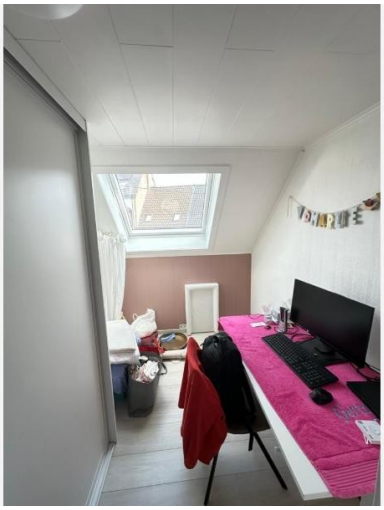
Fiche 5: Geen pleister plafonds

De verlaagde plafonds werden afgewerkt met een plamuur en/of verflaag, gipskartonplaten , hout , kunststof of andere panelen .Onderliggende lagen niet gekend .

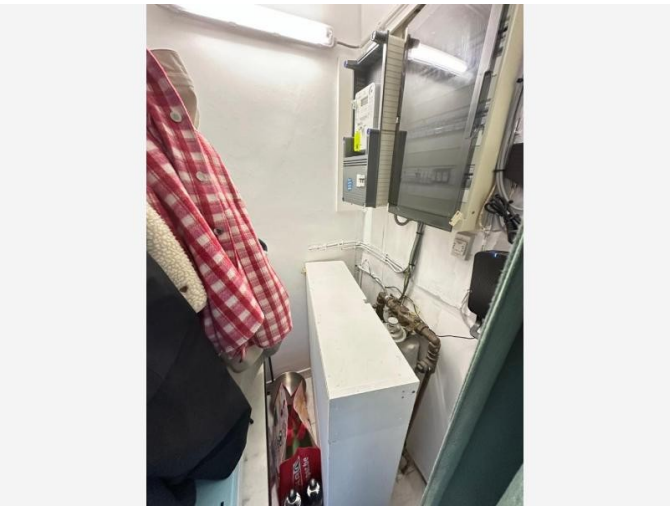
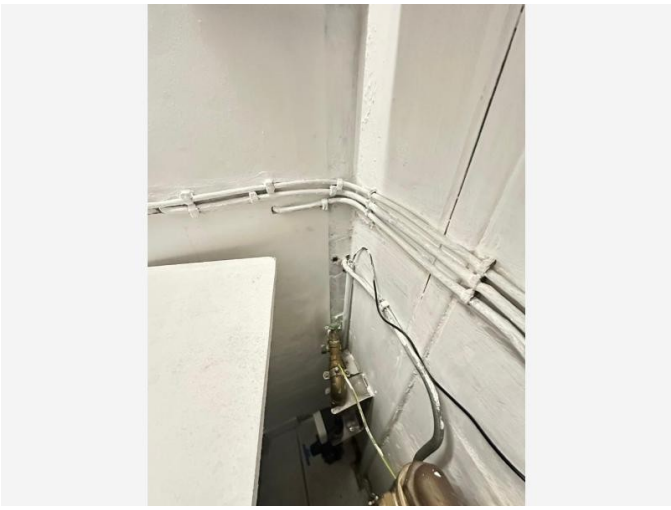
Fiche 6: Pleister muren

Geen asbest

#	Type	Referentie	Resultaat
6.1	Mengmonster	1	Geen asbest
