Asbestinventarisattest

Zwijnaardsesteenweg 79, 9820 Merelbeke-Melle

Attestnummer : **20260619-000313.000**
Uitgegeven op : **19.06.2026**
Geldig tot : **Onbeperkt** (tenzij de toestand wijzigt)

Asbestveilig (maar mogelijk niet asbestvrij)

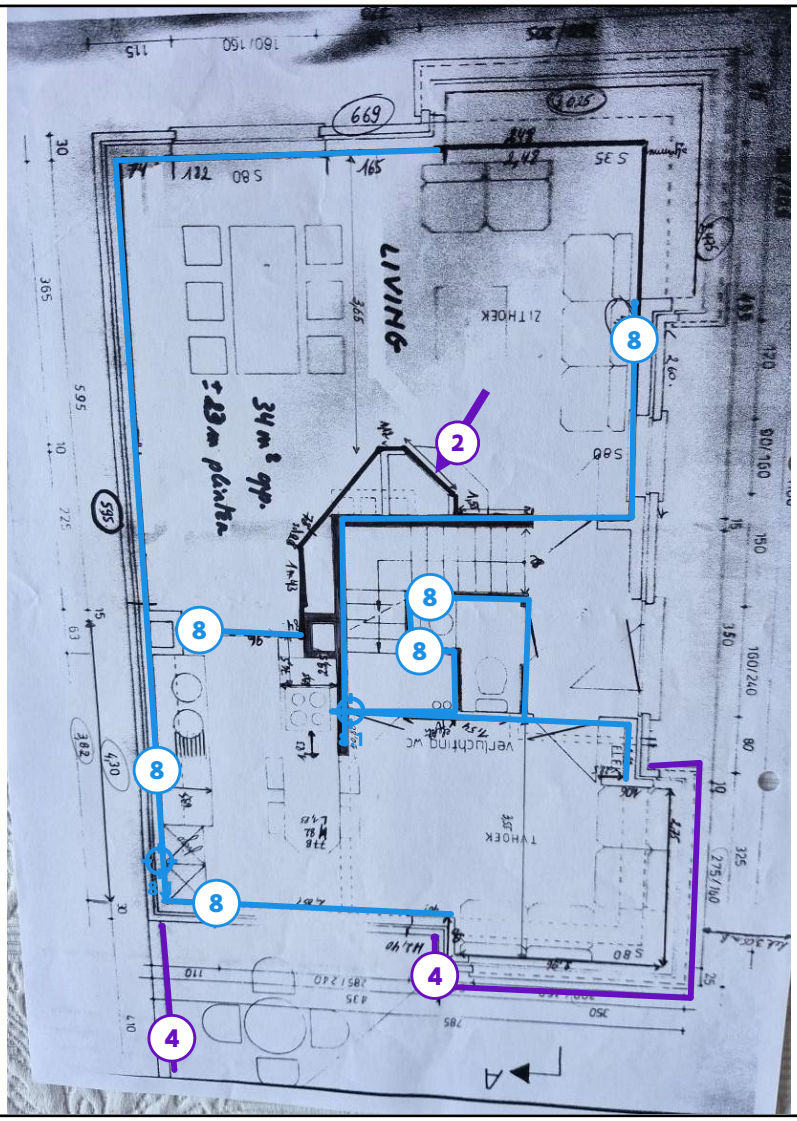
Plan 1.1: gelijkvloers

Beschrijving	Type	Actie
2. koord (houtkachel)	Advies	-
4. cementering (scheidingsmuur + erker)	Advies	-
8. PW (muren)	Geen asbest	-
8.1 Code: MM1	Mengmonster	-

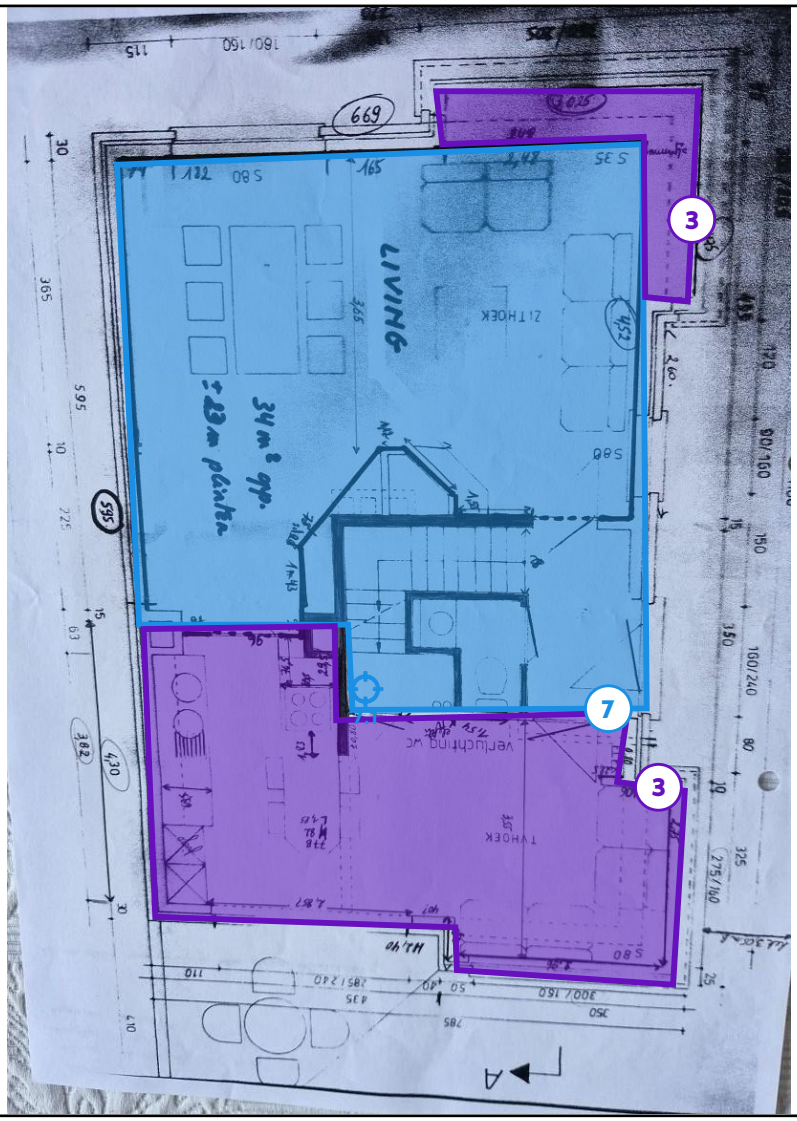
Plan 1.2: gelijkvloers kopie

Beschrijving	Type	Actie
3. valse plafonds	Advies	-
7. PW (plafonds)	Geen asbest	-
7.1 Code: MM2	Mengmonster	-

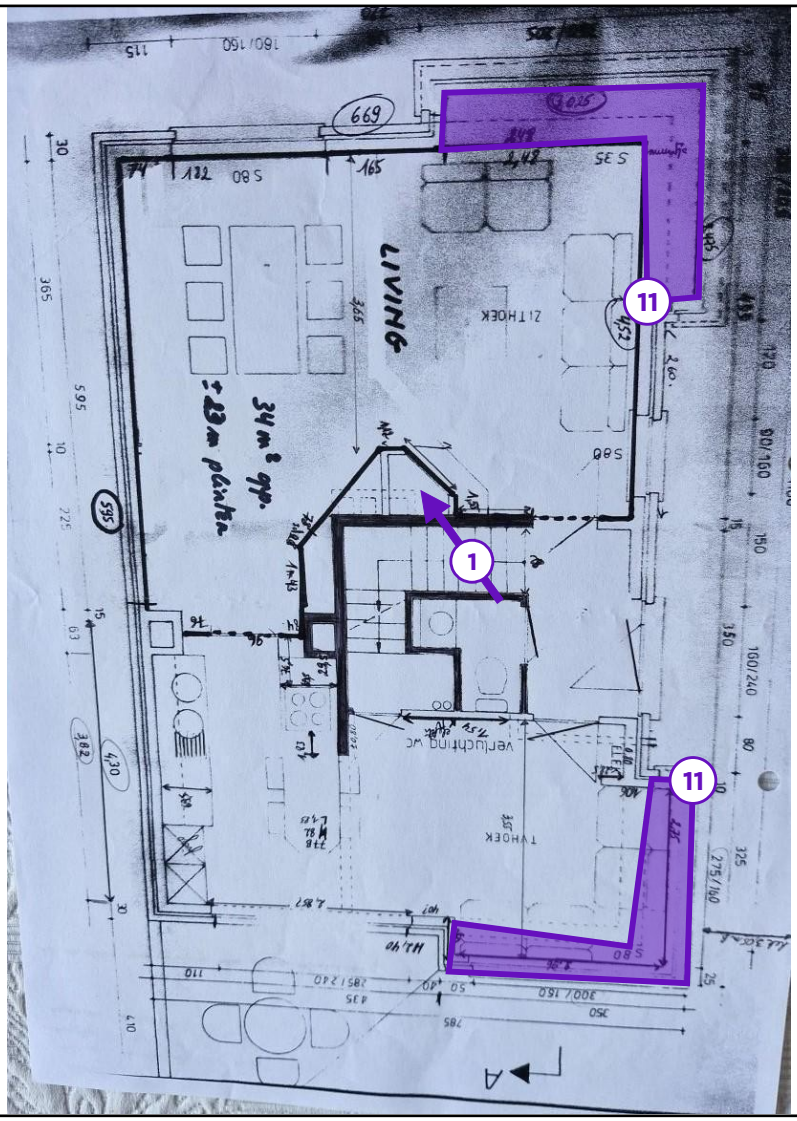
Plan 1.3: gelijkvloers kopie kopie

Reden: Het te onderzoeken materiaal situeert zich hoger dan 3,50 m te rekenen vanaf een veilige ondergrond

Uitleg van de asbestdeskundige: Onmogelijk om de afvoerbuizen te zien, enkel door destructief werk kan dit bezichtigd worden.

De afvoerbuizen kunnen asbesthoudend zijn.

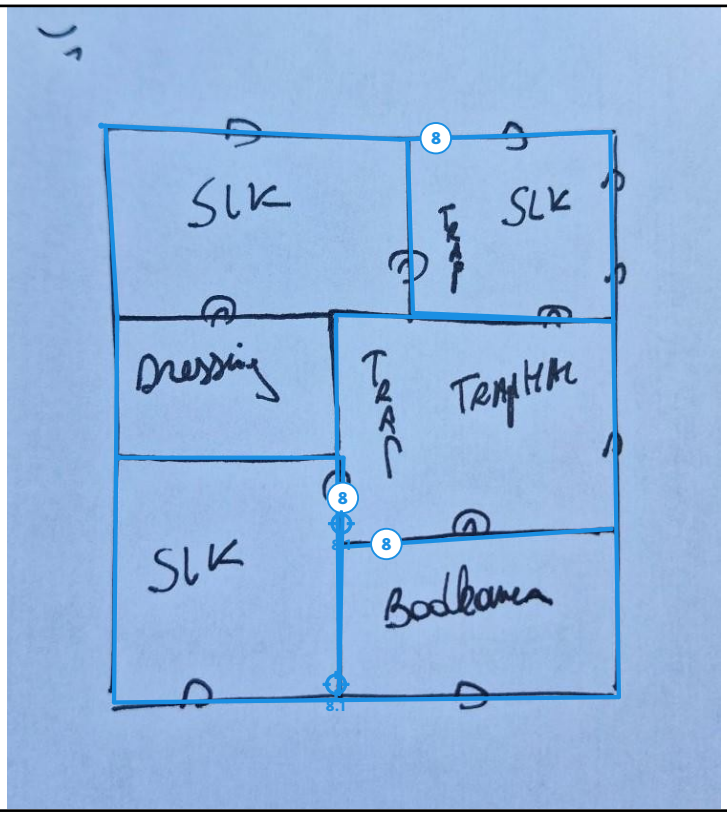
Plan 1.6: 1ste verdieping

Beschrijving	Type	Actie
8. PW (muren)	Geen asbest	-
8.1 Code: MM1	Mengmonster	-

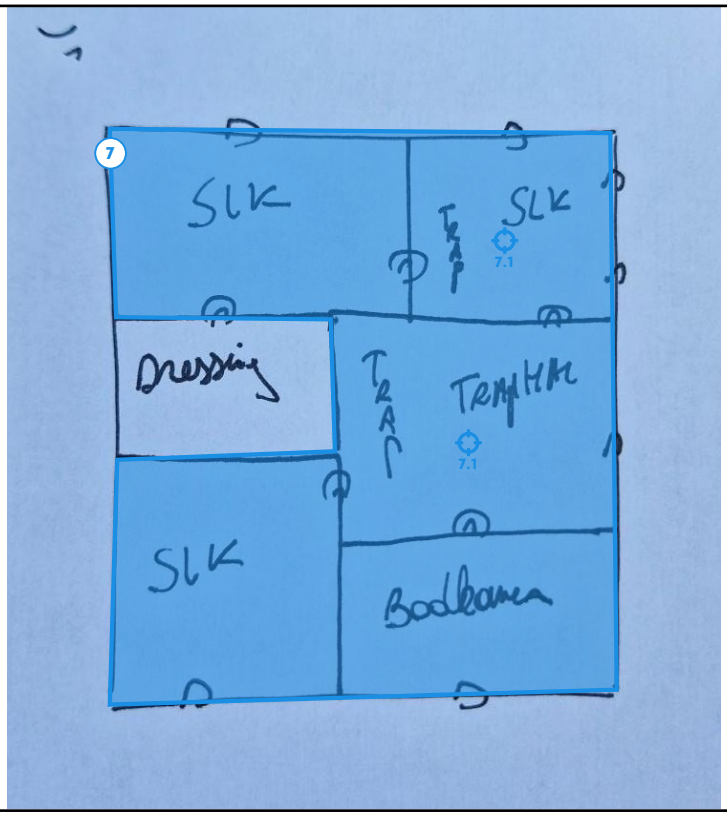
Plan 1.7: 1ste verdieping kopie

Beschrijving	Type	Actie
7. PW (plafonds)	Geen asbest	-
7.1 Code: MM2	Mengmonster	-

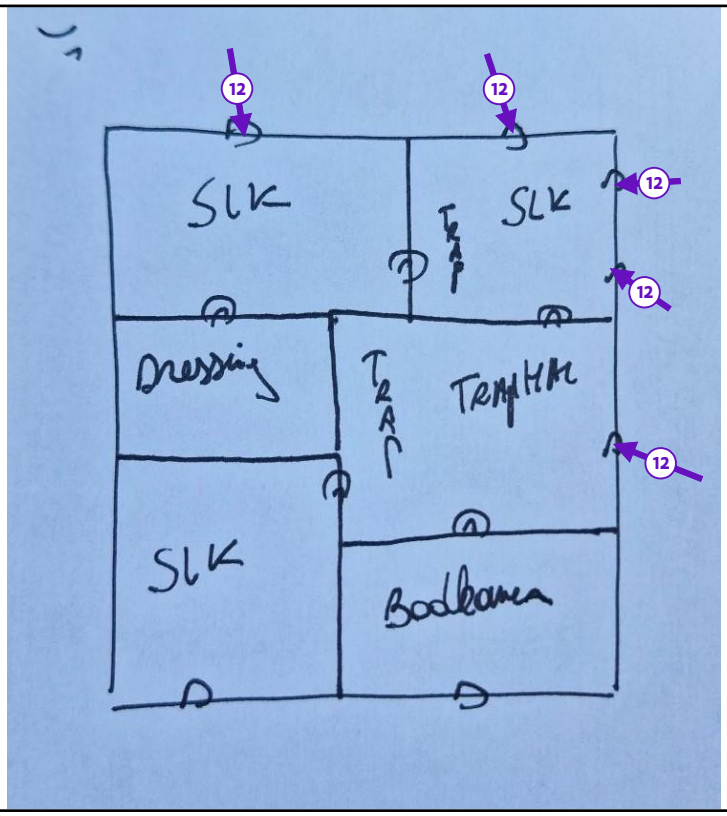
Plan 1.8: 1ste verdieping kopie kopie

Beschrijving	Type	Actie
12. mastiek (ramen)	Overige ruimte of materiaal	-

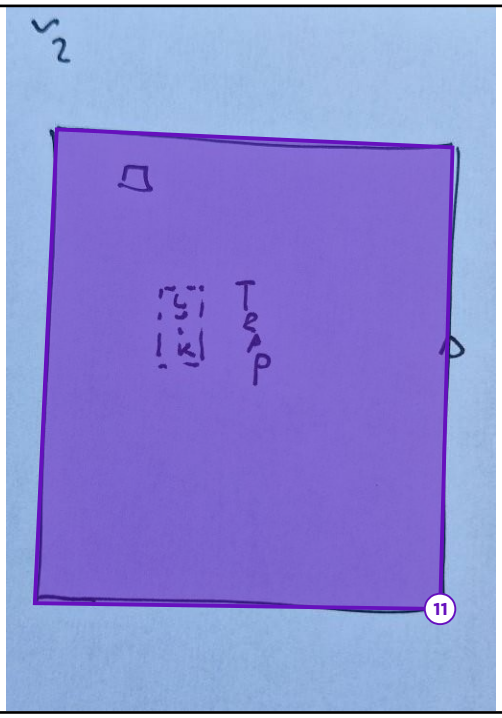
Plan 1.10: 2de verdieping

Beschrijving	Type	Actie
11. Zadeldak (hoofddak + erker)	Overige ruimte of materiaal	-

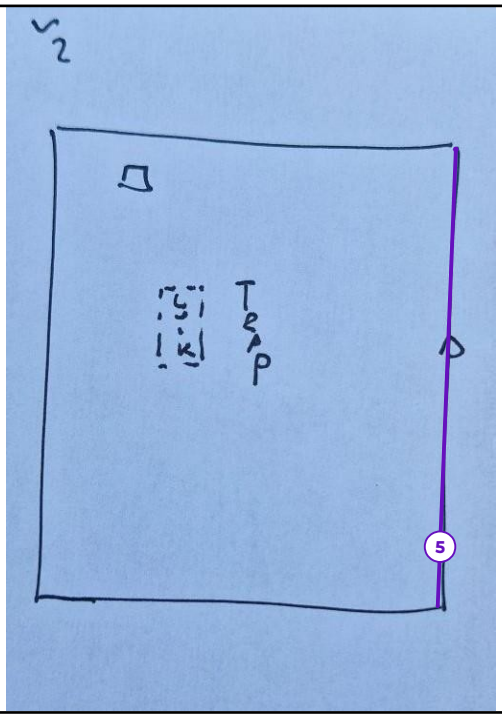
Plan 1.11: 2de verdieping kopie

Beschrijving	Type	Actie
5. Valse muur	Advies	-

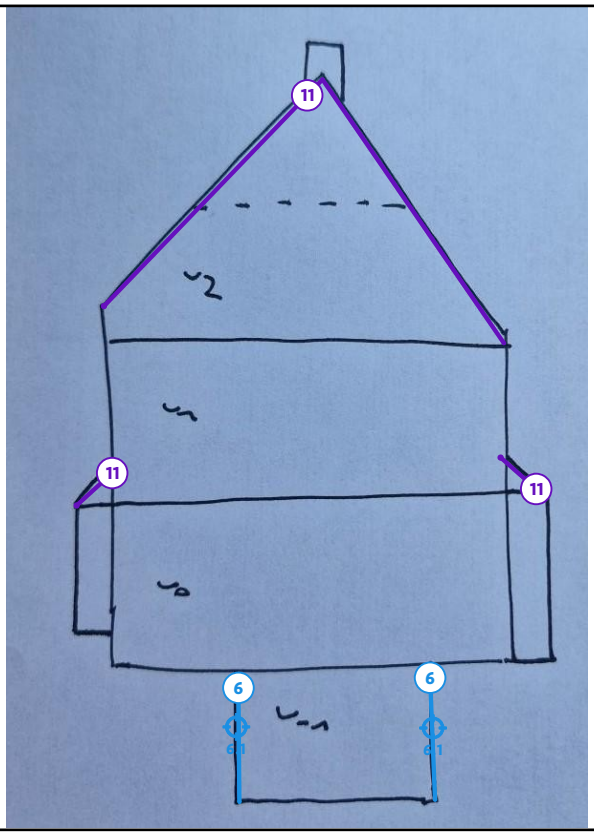
Plan 1.12: doorsnede

Beschrijving	Type	Actie
6. cementering (keldermuren)	Geen asbest	-
6.1 Code: MM3	Mengmonster	-
11. Zadeldak (hoofddak + erker)	Overige ruimte of materiaal	-

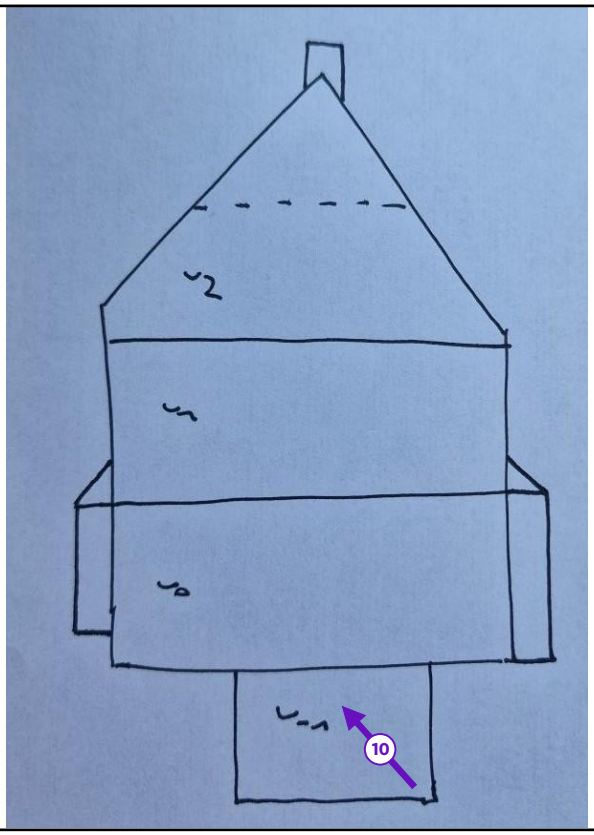
Plan 1.13: doorsnede kopie

Beschrijving	Type	Actie
10. cv-ketel	Overige ruimte of materiaal	-

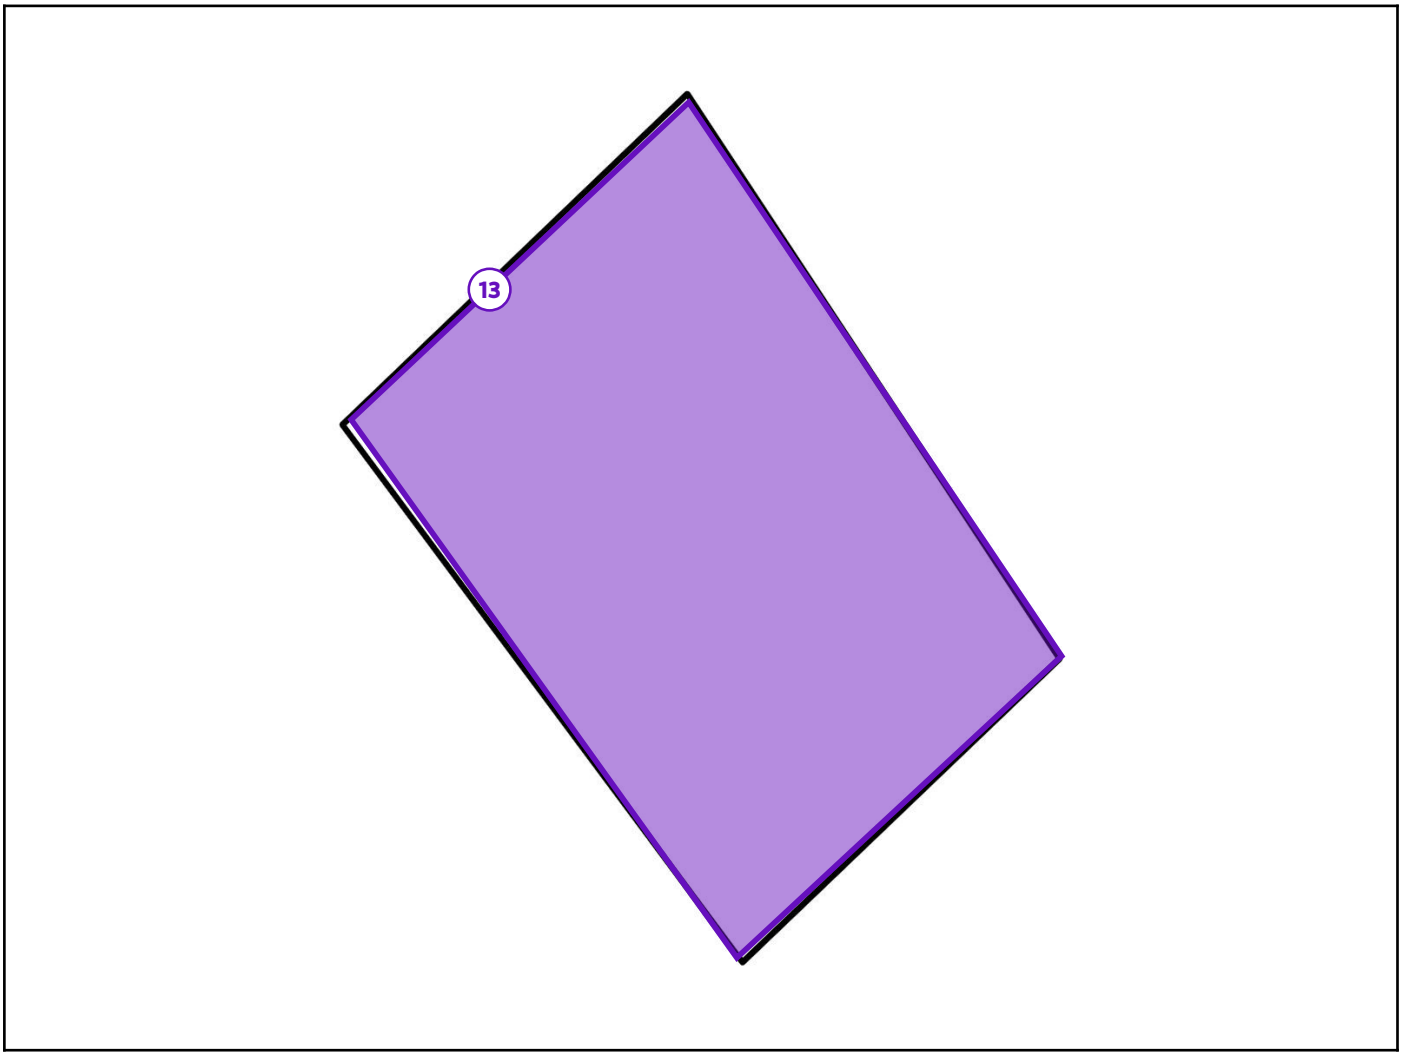
Plan 2.1: Tuinhuis plan

Beschrijving	Type	Actie
13. Dakbedekking	Overige ruimte of materiaal	-

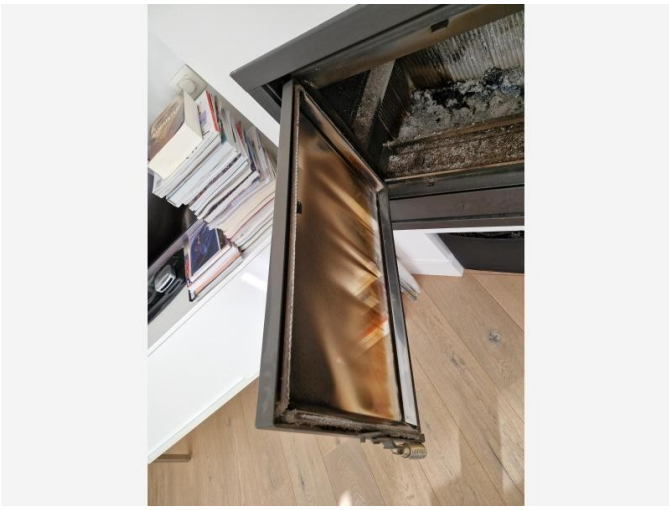
Fiche 2: koord (houtkachel)

De koord is glimmend, niet asbestverdacht.

Basis voor advies	De asbestdeskundige beoordeelt het materiaal als niet-asbestverdacht.

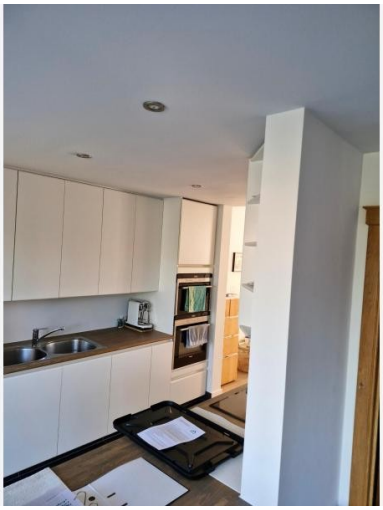
Fiche 3: valse plafonds

Gyprocplafonds, niet asbestverdacht.

Basis voor advies	De asbestdeskundige beoordeelt het materiaal als niet-asbestverdacht.

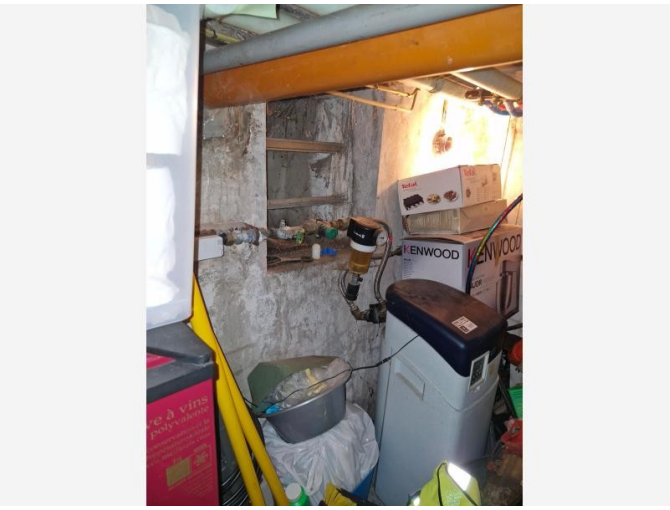
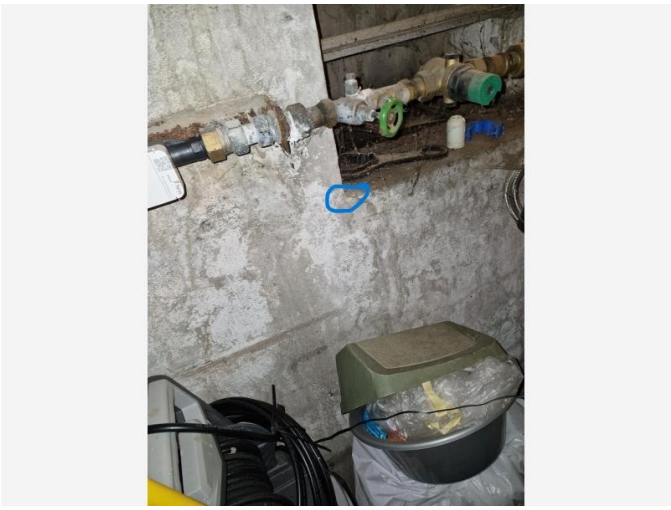
Fiche 6: cementering (keldermuren)

Geen asbest

#	Type	Referentie	Resultaat
6.1	Mengmonster	MM3	Geen asbest

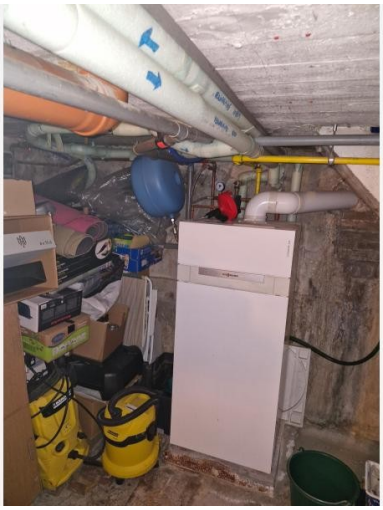
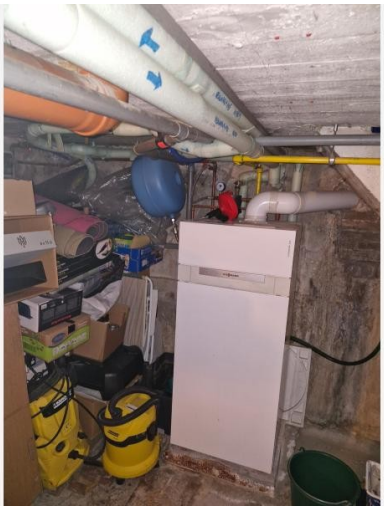
Beschrijving	Notitie	Terug te vinden op plannen
Fiche 9: Leidingisolatie	-	Plan 1.14: doorsnede kopie kopie
Fiche 10: cv-ketel	De ketel is gefabriceerd in 2006.	Plan 1.13: doorsnede kopie
Fiche 11: Zadeldak (hoofddak + erker)	Beide daken zijn gerenoveerd in 2014, zie bewijsstuk. Onderdak is een doek, koracfleece.	Plan 1.3: gelijkvloers kopie kopie Plan 1.10: 2de verdieping Plan 1.12: doorsnede
Fiche 12: mastiek (ramen)	De kit is indrukbaar en laat geen markeringen achter, niet asbestverdacht.	Plan 1.8: 1ste verdieping kopie kopie
Fiche 13: Dakbedekking	Plastieken dak, niet asbestverdacht.	Plan 2.1: Tuinhuis plan
