Verslag huishoudelijke elektrische installatie op laagspanning en zeer lage spanning

Referentie: **003-20260817-03**	Datum controle: **17/08/2026**
Keurder: **003**

Eigenaar:	**Patrick Vanden Kerckhove**	EAN-code:	**541448820043762932**
Adres installatie:	**Hundelgemsesteenweg 371, 9050 - Gentbrugge**	Nummer teller(s):	**1SAG1100869355**
		Distributienetbeheerder installatie:	**Fluvius**
Datum uitvoering installatie:	☐ Vóór 01/10/1981 ☑ Tussen 01/10/1981 en 01/06/2020 ☐ Vanaf 01/06/2020		
Type:	☑ Wooneenheid ☐ Niet-huishoudelijk ☐ PV ☐ Batterij ☐ Laadpaal

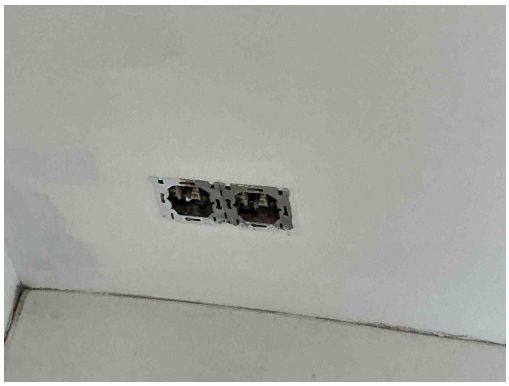
T09 - Bepaalde contactdozen en/of schakelaars zijn beschadigd (Boek 1: 1.4.1.3).

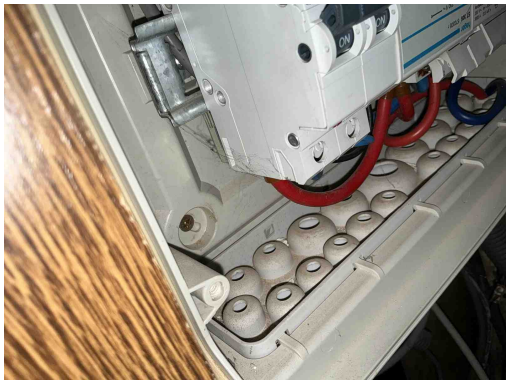
T21 - Het elektrisch materieel is niet geplaats volgens de voorschriften van de fabrikant/ regels van goed vakmanschap . (Boek 1: 1.4.1.3)

Opmerking: Kamaansluiting niet afgedekt, ophangvijzen niet afgedekt, meer dan 2 geleiders per pool en verschillende secties

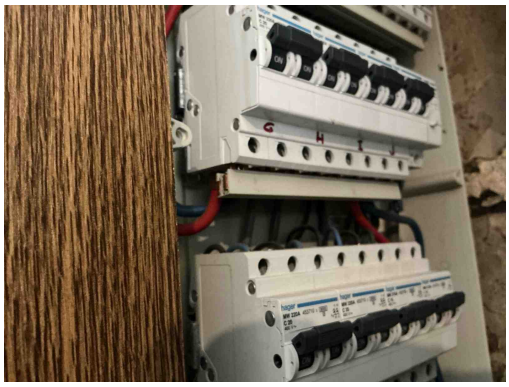
T21 - Het elektrisch materieel is niet geplaats volgens de voorschriften van de fabrikant/ regels van goed vakmanschap . (Boek 1: 1.4.1.3)

Opmerking: Kamaansluiting niet afgedekt, ophangvijzen niet afgedekt, meer dan 2 geleiders per pool en verschillende secties

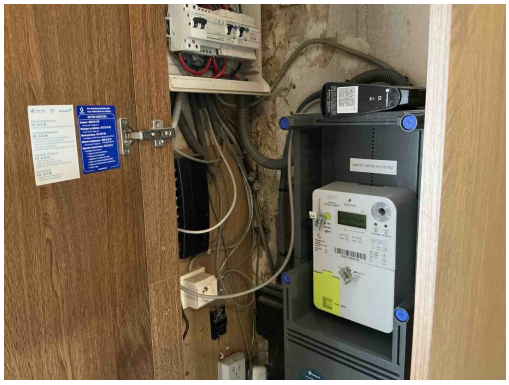
T21 - Het elektrisch materieel is niet geplaats volgens de voorschriften van de fabrikant/ regels van goed vakmanschap . (Boek 1: 1.4.1.3)

Opmerking: Kamaansluiting niet afgedekt, ophangvijzen niet afgedekt, meer dan 2 geleiders per pool en verschillende secties

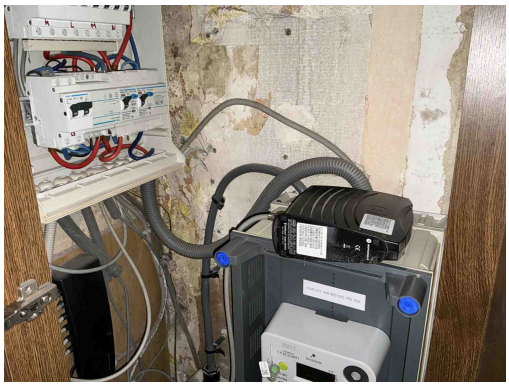
C13 - Onvoldoende bevestiging van de leiding(en) (Boek 1: 5.2.9.5).
