Asbestinventarisattest

Hundelgemsesteenweg 371, 9050 Gent

Attestnummer : **20260822-000019.000**
Uitgegeven op : **22.08.2026**
Geldig tot : **22.08.2036**

Niet-asbestveilig

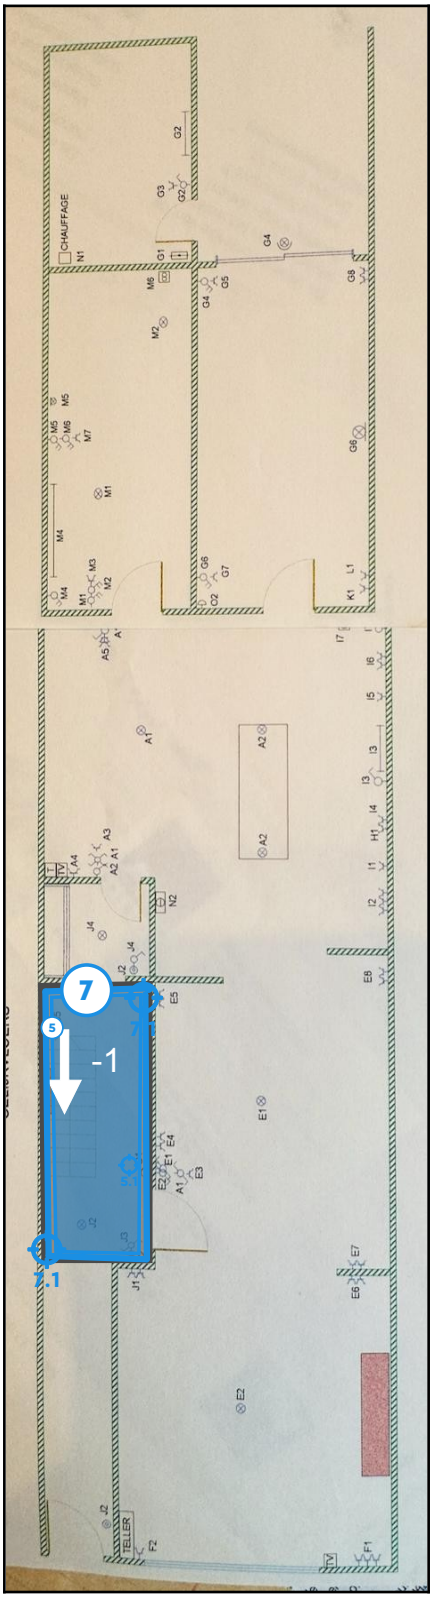
Plan 1.1: Kelder

5. Pleister plafonds	Geen asbest	-
5.1 Code: 2	Mengmonster	-
7. Cementering muren	Geen asbest	-
7.1 Code: 3	Mengmonster	-

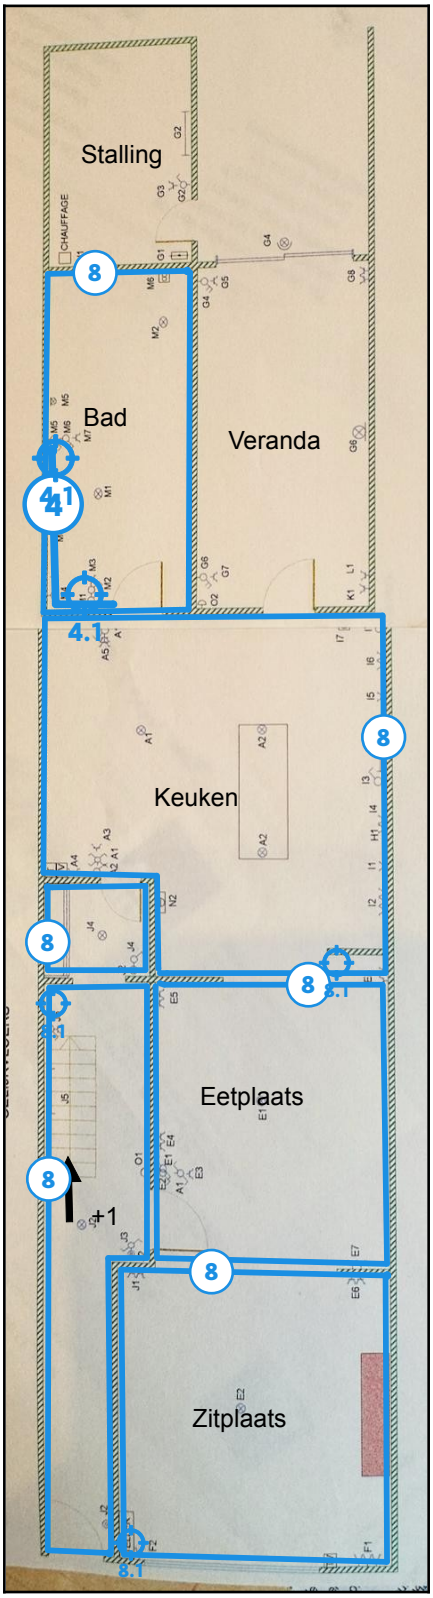
Plan 1.2: Gelijkvloers

4. Tegellijm	Geen asbest	-
4.1 Code: 5	Mengmonster	-
8. Pleister muren	Geen asbest	-
8.1 Code: 1	Mengmonster	-

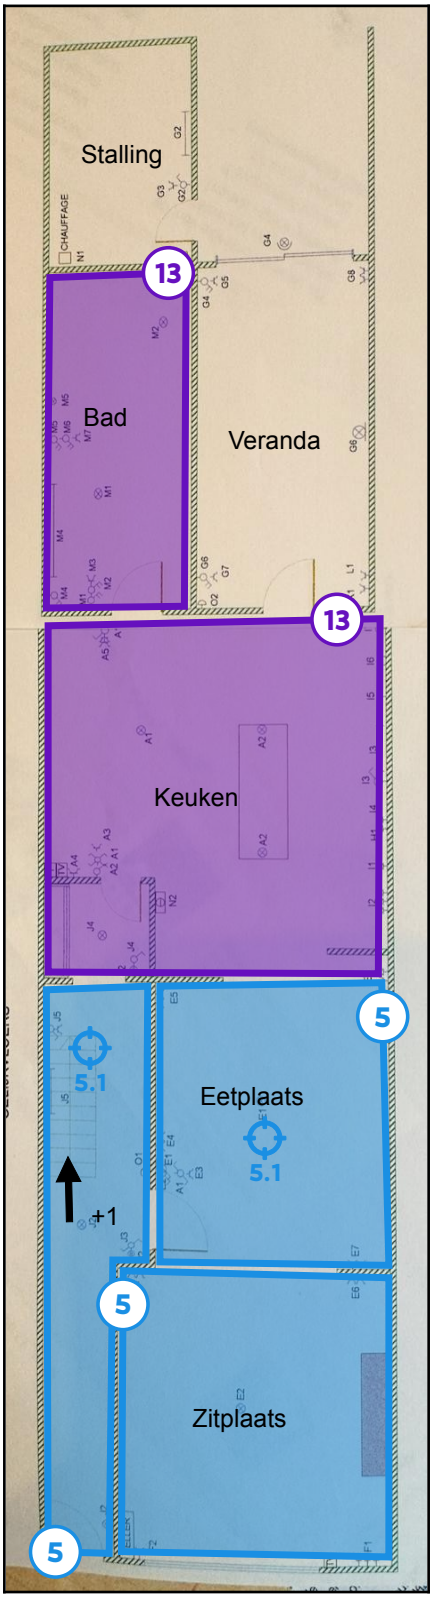
Plan 1.3: Gelijkvloers

5. Pleister plafonds	Geen asbest	-
5.1 Code: 2	Mengmonster	-
13. Geen pleister plafonds	Overige ruimte of materiaal	-

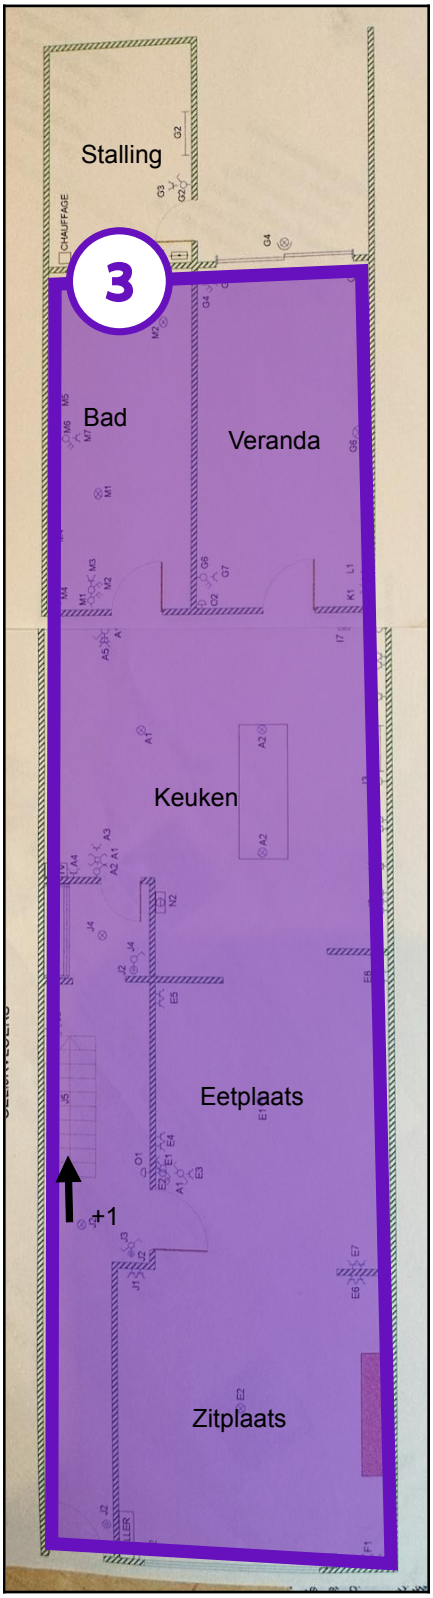
Plan 1.4: Gelijkvloers

3. Vloertegels en wandtegels	Advies	-

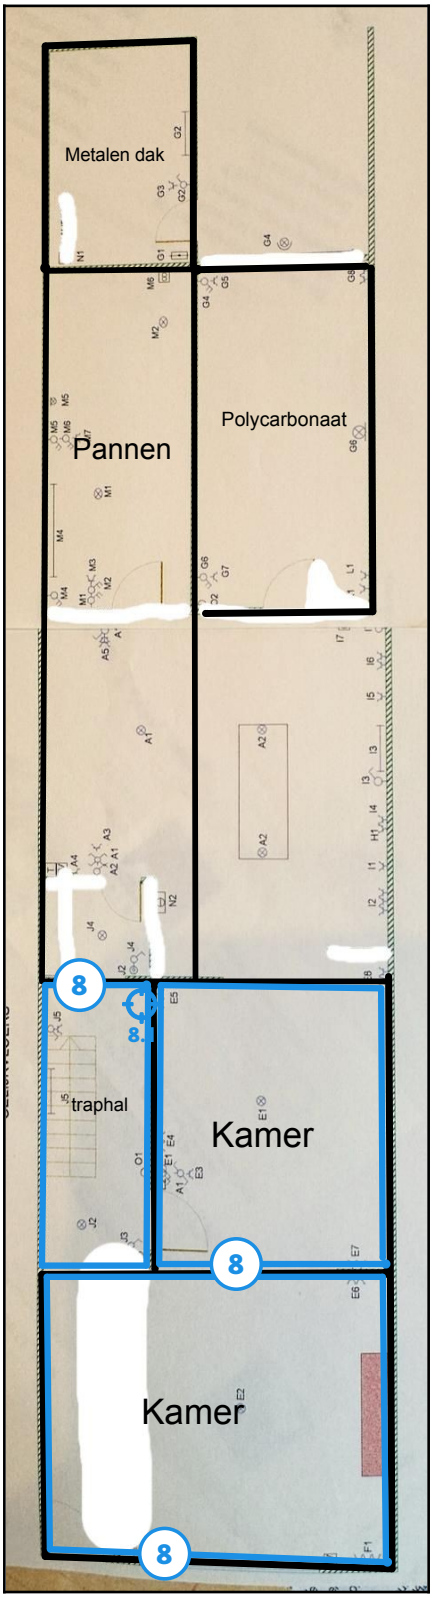
Plan 1.5: Verdieping +1

8. Pleister muren	Geen asbest	-
8.1 Code: 1	Mengmonster	-

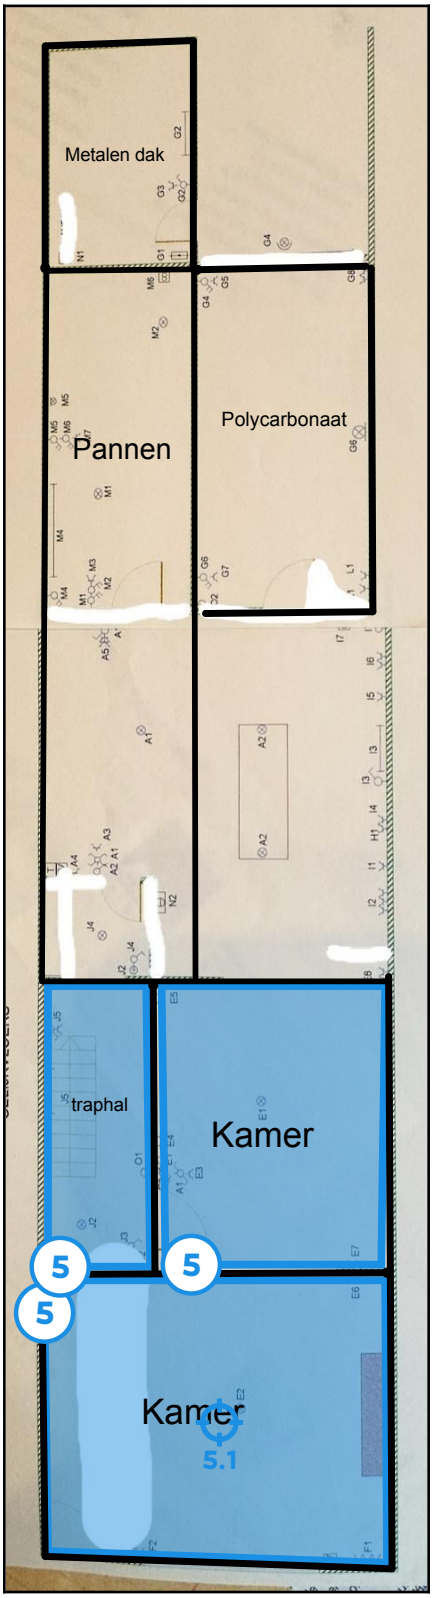
Plan 1.6: Verdieping +1

5. Pleister plafonds	Geen asbest	-
5.1 Code: 2	Mengmonster	-

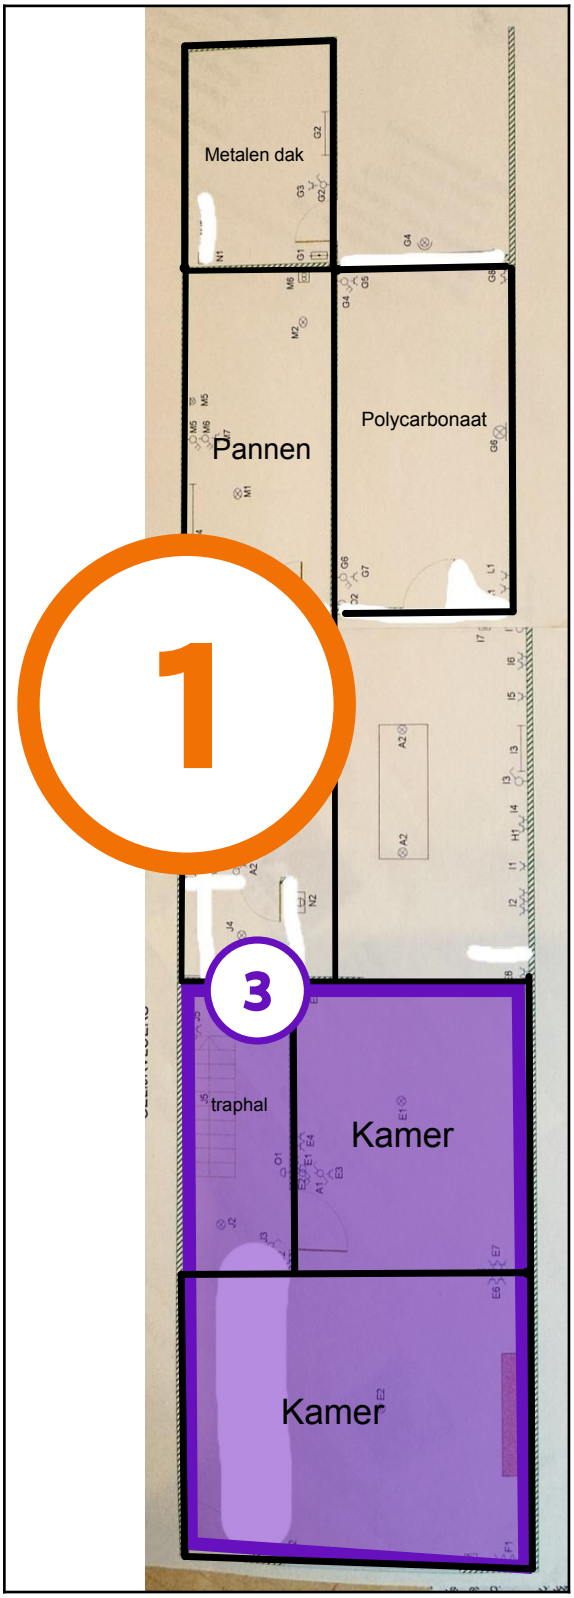
Plan 1.7: Verdieping +1

1. Schouwbuis asbestcement	Asbestmateriaal	Verwijderen
3. Vloertegels en wandtegels	Advies	-

Eindbeoordeling materiaalrisico	Verhoogd materiaalrisico en/of verhoogde kans op vezelvrijgave

Gebondenheid	Categorie 1: hechtgebonden in oorsprong
Asbestsoort (vezeltype)	Crocidoliet aanwezig
Asbestconcentratie	Laag (< 50%)
Afschermingsgraad van het gehele materiaal	Geheel of deels vrij aan de buitenlucht, maar geen contact met binnenlucht
Toestand van het materiaal	Matig beschadigd, matig verweerd

- Verwijder dit asbestmateriaal zo snel mogelijk. Volg de toestand goed op.
- Voer bijkomende staalname(s) uit.

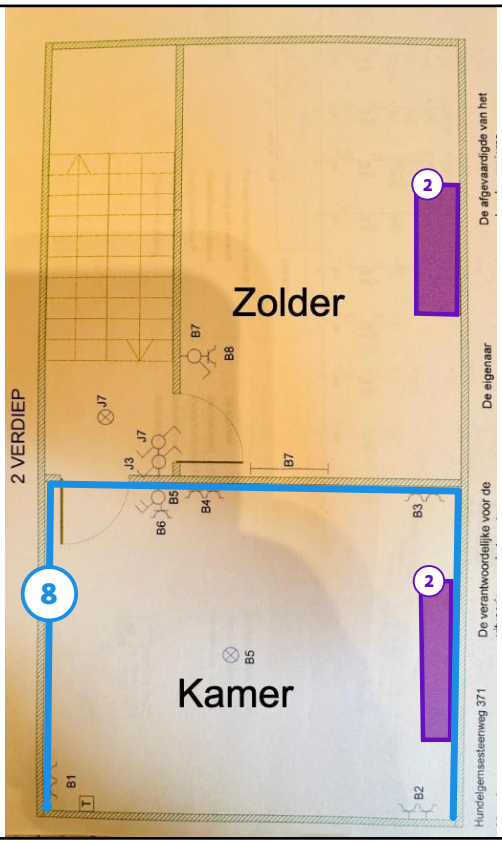
Plan 1.8: Verdieping +2

Beschrijving	Type	Actie
2. Inspectie aanwezigheid schouwen	Beperking	-
8. Pleister muren	Geen asbest	-

Reden: Het te onderzoeken materiaal situeert zich hoger dan 3,50 m te rekenen vanaf een veilige ondergrond

Uitleg van de asbestdeskundige: De bovenzijde noch de binnenkant van de schouw kon worden geinspecteerd vanwege de hoogte .

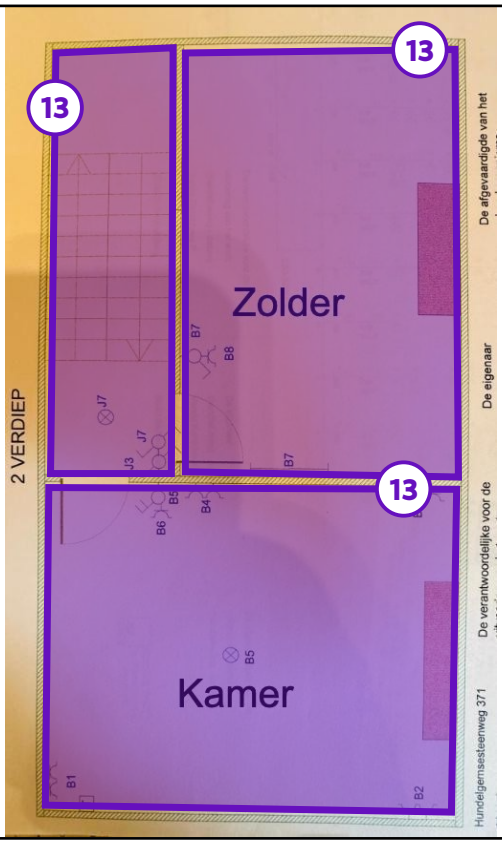
Plan 1.9: Verdieping +2

Beschrijving	Type	Actie
13. Geen pleister plafonds	Overige ruimte of materiaal	-

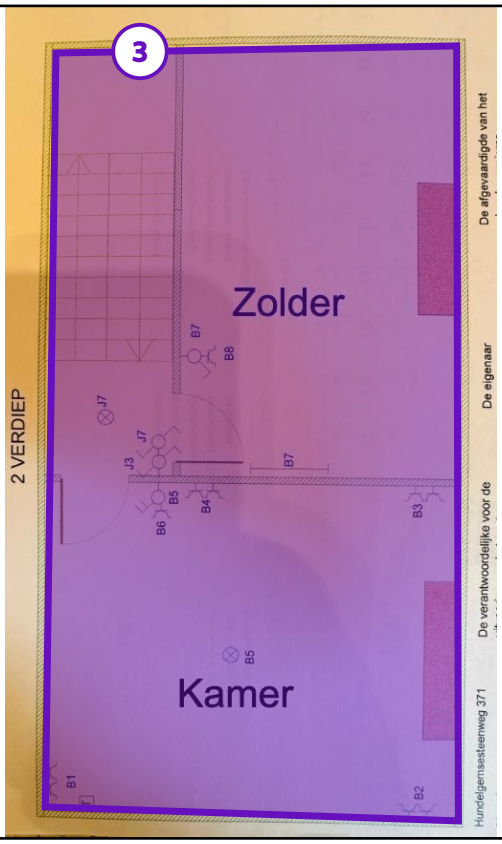
Plan 1.10: Verdieping +2

Beschrijving	Type	Actie
3. Vloertegels en wandtegels	Advies	-

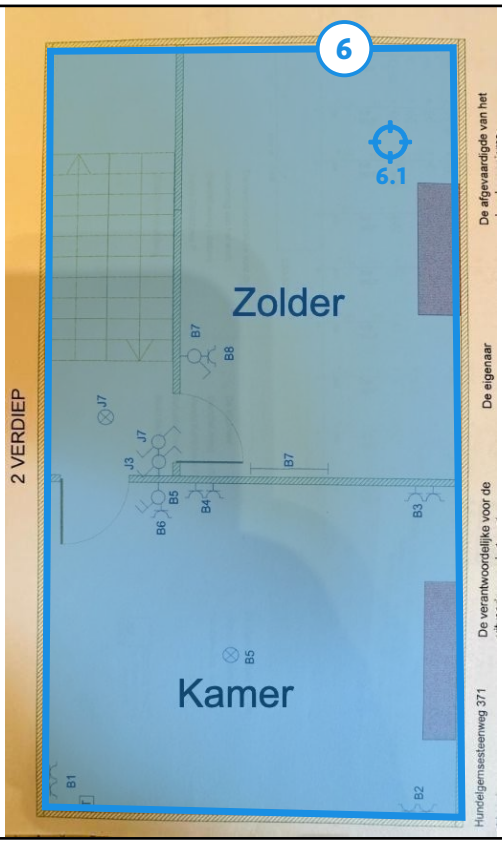
Plan 1.11: Verdieping +2

Beschrijving	Type	Actie
6. Onderdak Menuiserite	Geen asbest	-
6.1 Code: 4	Puntmonster	-

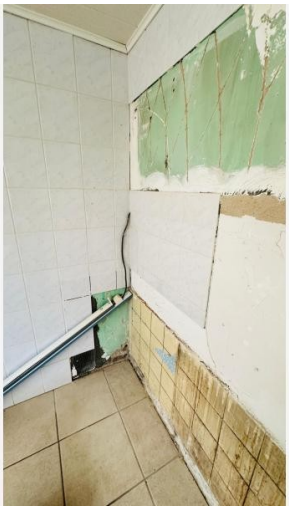
Fiche 4: Tegellijm

Geen asbest

#	Type	Referentie	Resultaat
4.1	Mengmonster	5	Geen asbest

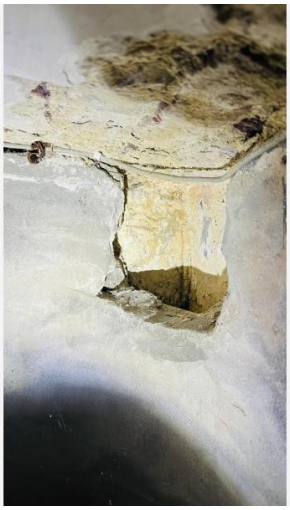
Fiche 7: Cementering muren

Geen asbest

#	Type	Referentie	Resultaat
7.1	Mengmonster	3	Geen asbest
