Asbestinventarisattest

Wolvestraat 6/7, 8870 Izegem

Attestnummer : **20251006-000370.000**
Uitgegeven op : **06.10.2025**
Geldig tot : **06.10.2035**

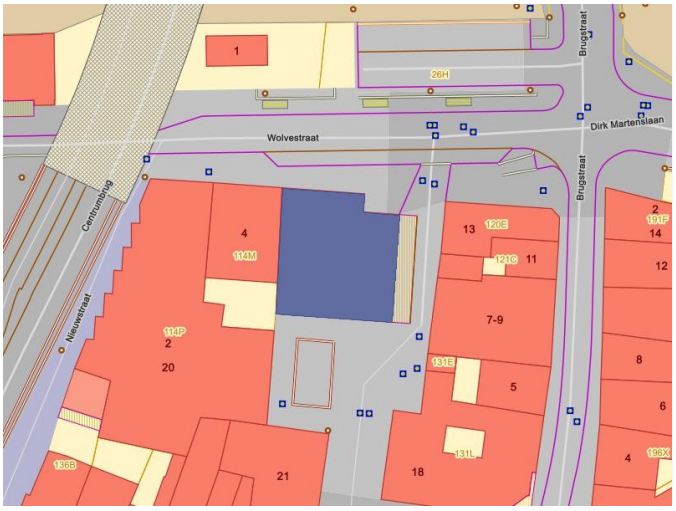
Zone 1: Hoofdgebouw

Tijdens de inspectie vastgesteld:

1 Asbestmateriaal

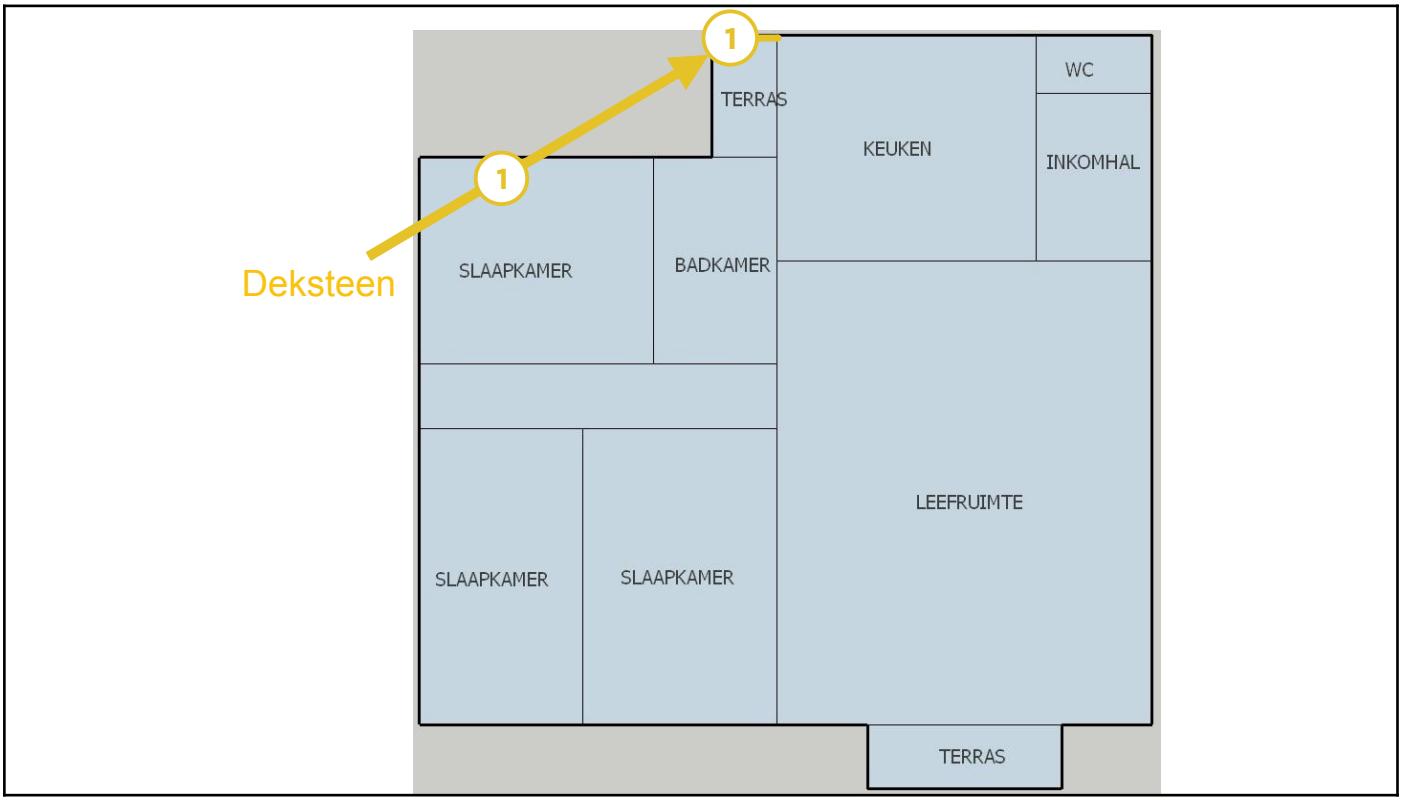
Plan 1.1: Grondplan - deksteen

Beschrijving	Type	Actie
1. Deksteen	Asbestmateriaal	Zorgvuldig beheren

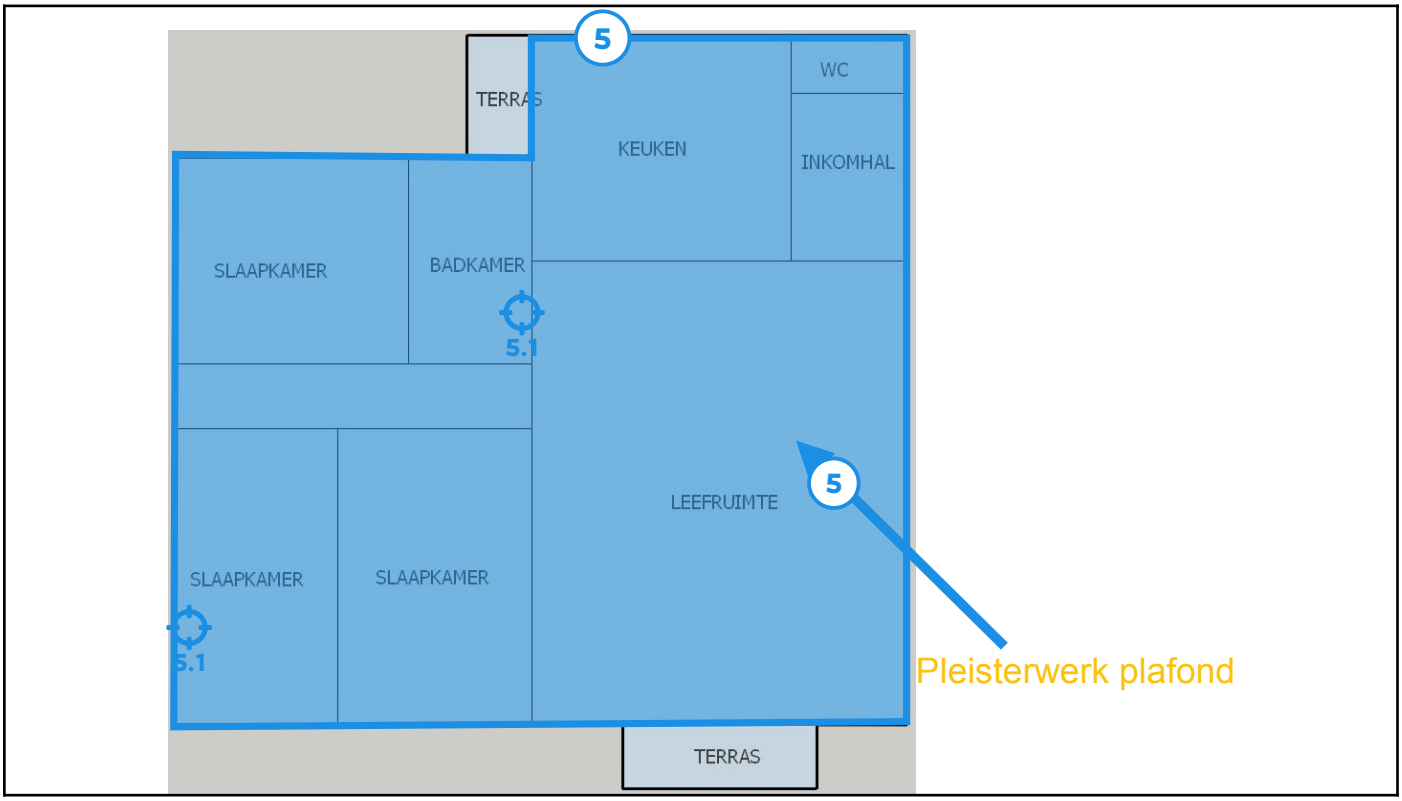
Plan 1.2: Grondplan - pleisterwerk plafond

Beschrijving	Type	Actie
5. Pleisterwerk plafond	Geen asbest	-
5.1 Code: MM002	Mengmonster	-

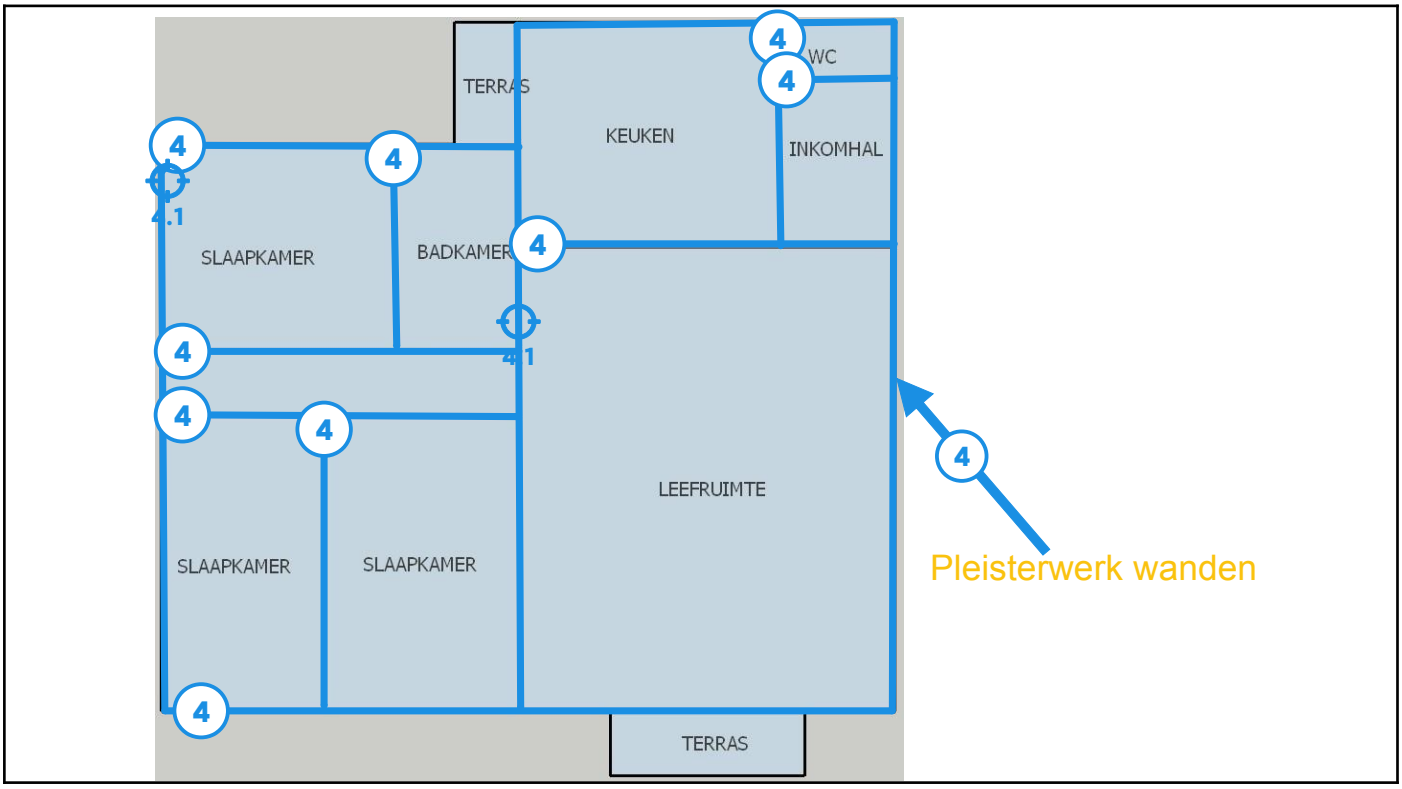
Plan 1.3: Grondplan - pleisterwerk wanden

Beschrijving	Type	Actie
4. Pleisterwerk wanden	Geen asbest	-
4.1 Code: MM001	Mengmonster	-

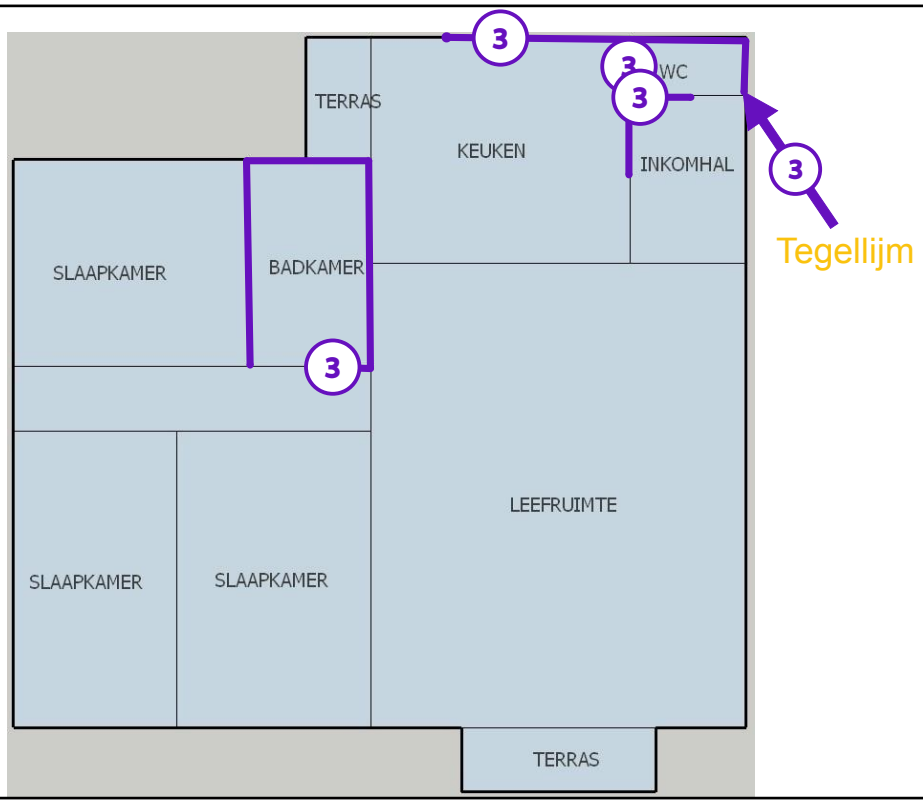
Plan 1.4: Grondplan - tegellijm

Beschrijving	Type	Actie
3. Tegellijm	Advies	-

De wandtegels, vloeren en plinten zijn in goede staat. Het betreft een niet-destructief onderzoek. Achterliggende materialen konden niet worden geïdentificeerd en geinspecteerd. Er is een kans dat de wandtegels, vloeren en plinten werden bevestigd met asbesthoudende lijm.

Bij renovatie of sloop is het aangeraden om een destructief onderzoek te laten uitvoeren van deze toepassingen.

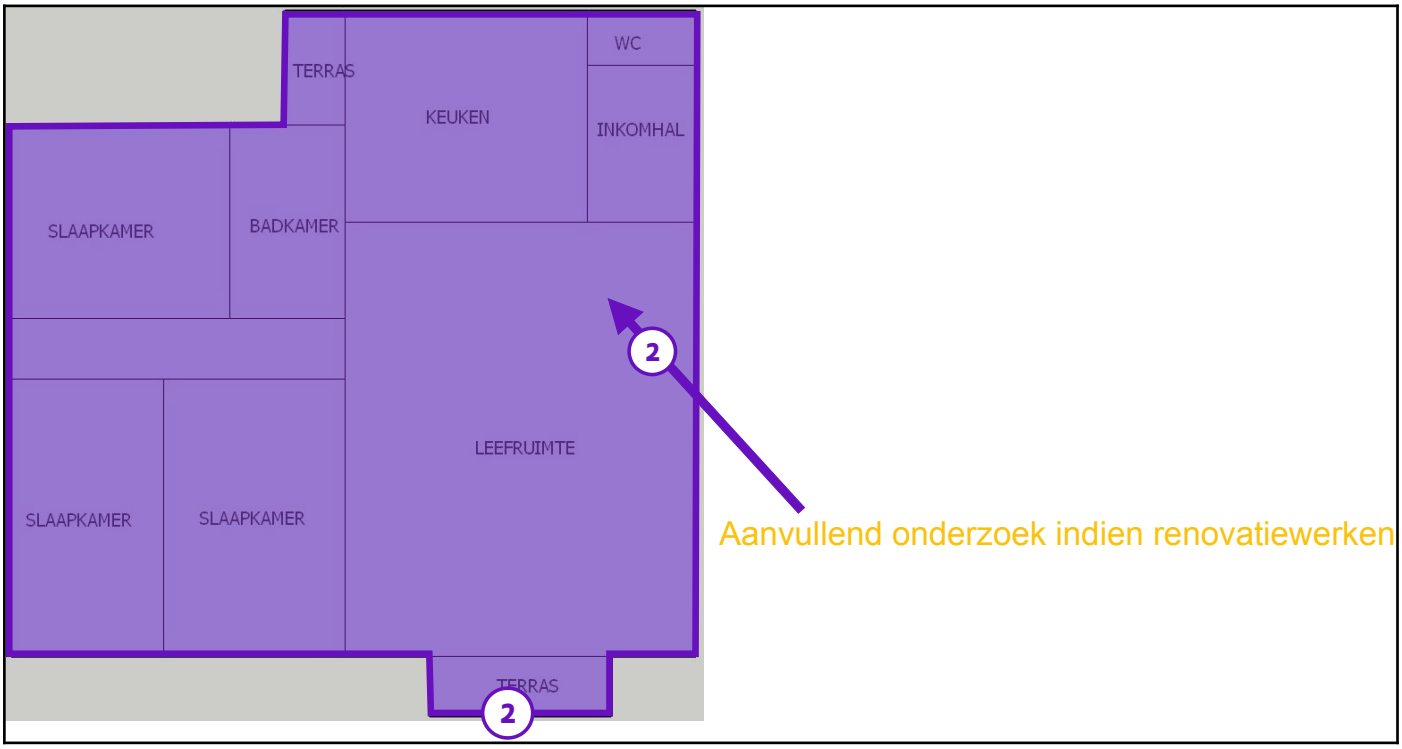
Plan 1.5: Volledig appartement - aanvullend onderzoek

Beschrijving	Type	Actie
2. Aanvullend onderzoek indien renovatiewerken	Advies	-

Dit betreft een niet-destructief onderzoek. (enkel visueel onderzoek)

Bij renovatiewerken dient er een aanvullend onderzoek te worden uitgevoerd.

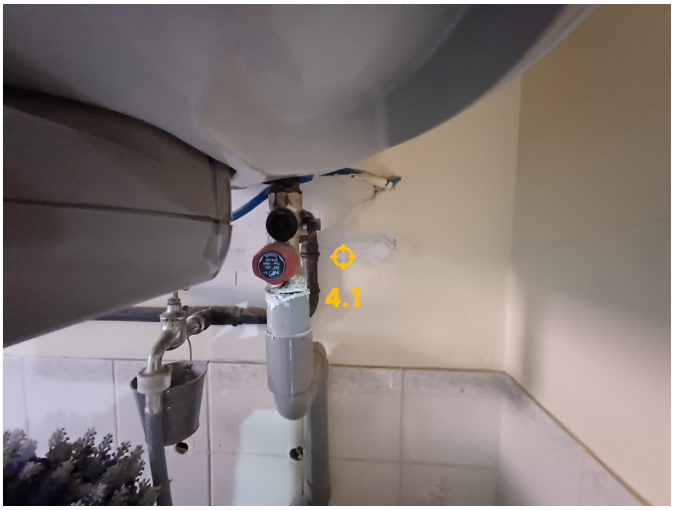
Fiche 4: Pleisterwerk wanden

Geen asbest

#	Type	Referentie	Resultaat
4.1	Mengmonster	MM001	Geen asbest
