Asbestinventarisattest

Roeselaarsestraat 374, 8870 Izegem

Attestnummer : **20250304-000427.000**
Uitgegeven op : **04.03.2025**
Geldig tot : **04.03.2030**

Niet-asbestveilig

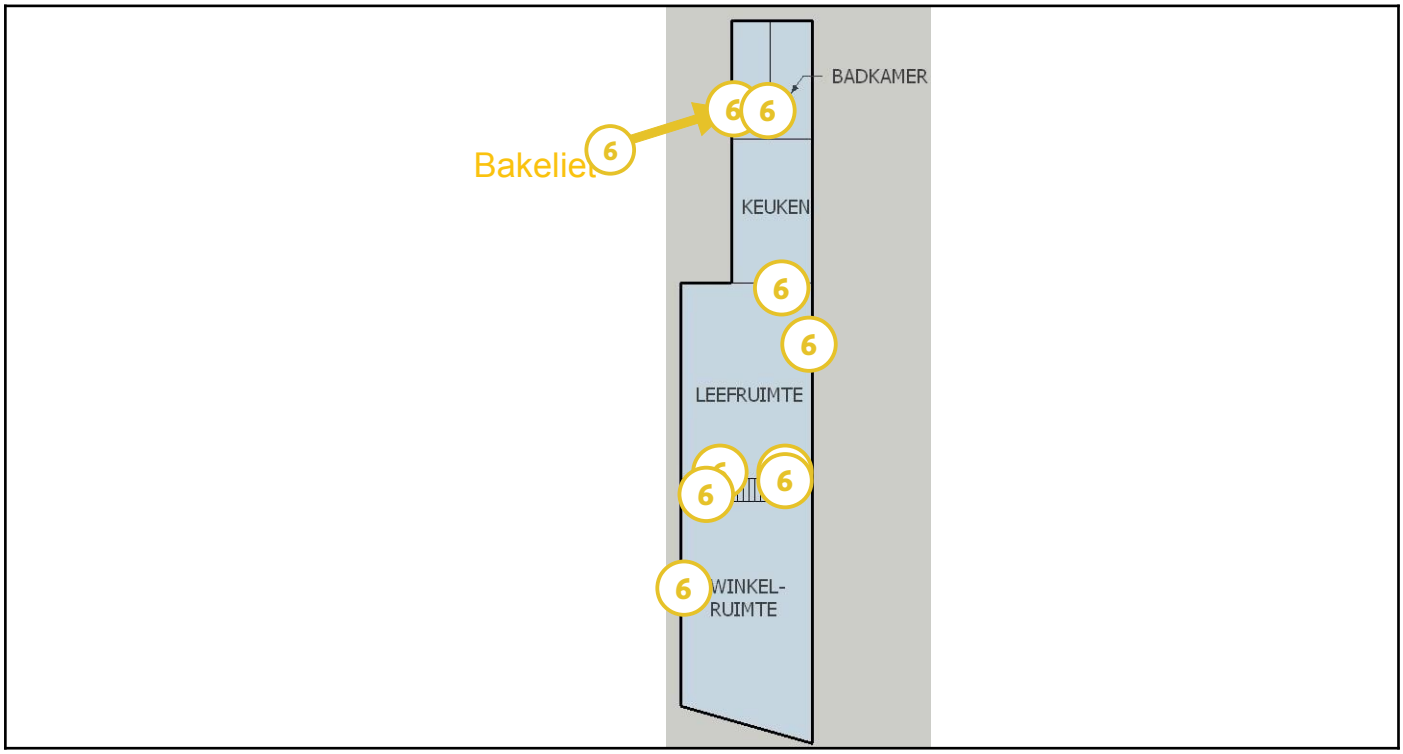
Plan 1.1: Gelijkvloers - bakeliet

Beschrijving	Type	Actie
6. Bakeliet	Asbestmateriaal	Zorgvuldig beheren

Eindbeoordeling materiaalrisico	Laag materiaalrisico en/of verlaagde kans op vezelvrijgave

- Zorg voor een veilig beheer. Vermijd het beschadigen van het asbestmateriaal. Controleer de toestand jaarlijks op wijzigingen.
- Voer bijkomende staalname(s) uit.

Houd er rekening mee dat deze toepassingen vaak onder spanning staan. Het is daarom aan te raden om ook een elektricien te raadplegen, aangezien het werken aan of verwijderen van deze toepassingen specifieke technische kennis vereist.

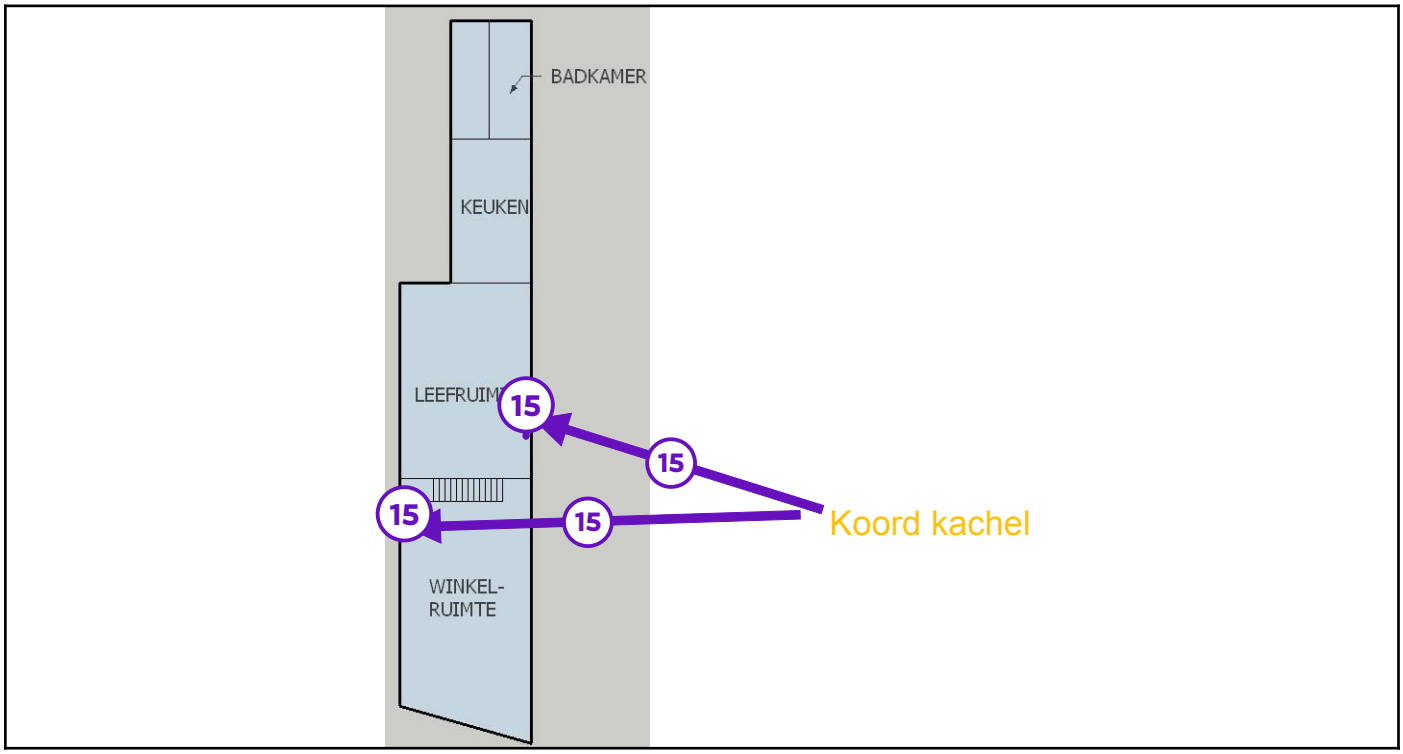
Plan 1.2: Gelijkvloers - koord kachel

Beschrijving	Type	Actie
15. Koord kachel	Advies	-

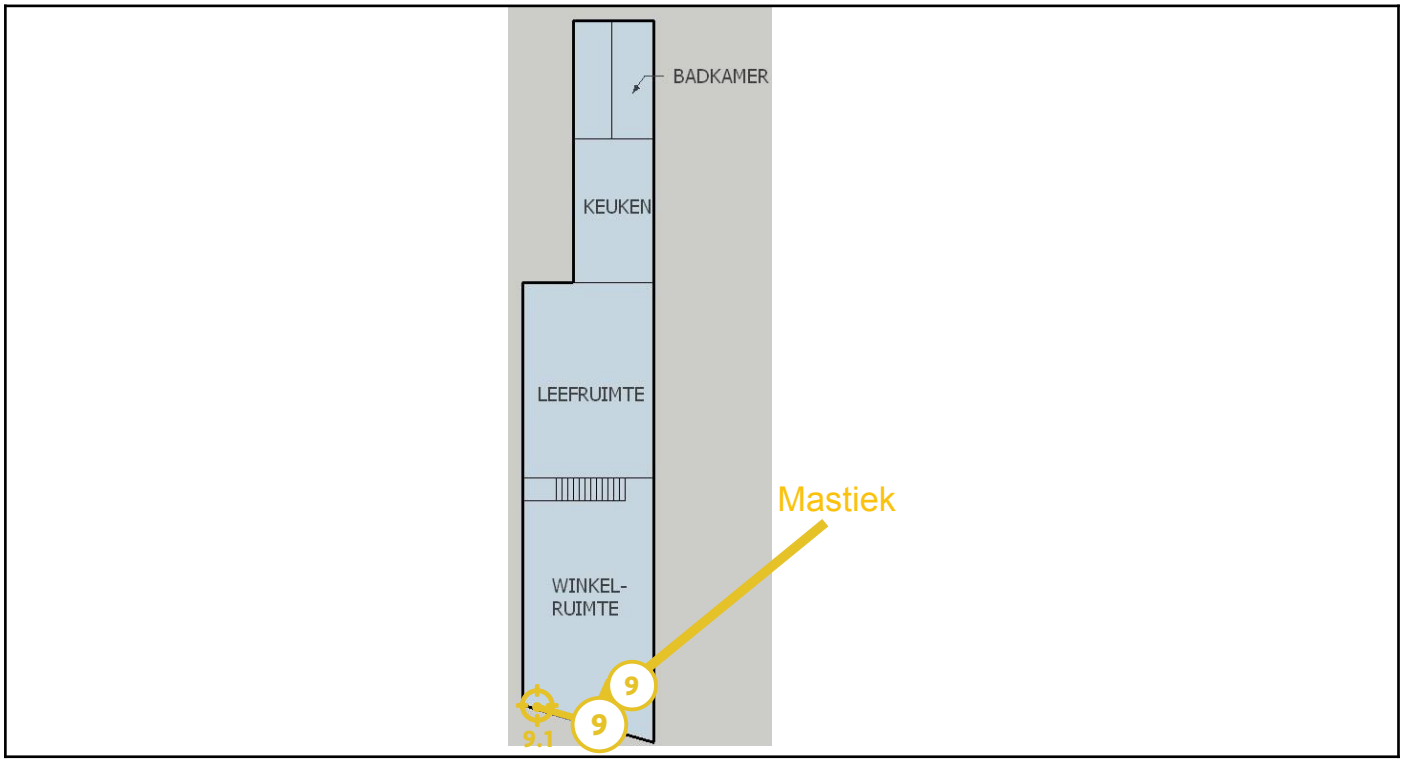
Plan 1.3: Gelijkvloers - mastiek

Beschrijving	Type	Actie
9. Mastiek	Asbestmateriaal	Zorgvuldig beheren
9.1 Code: MM002	Puntmonster	-

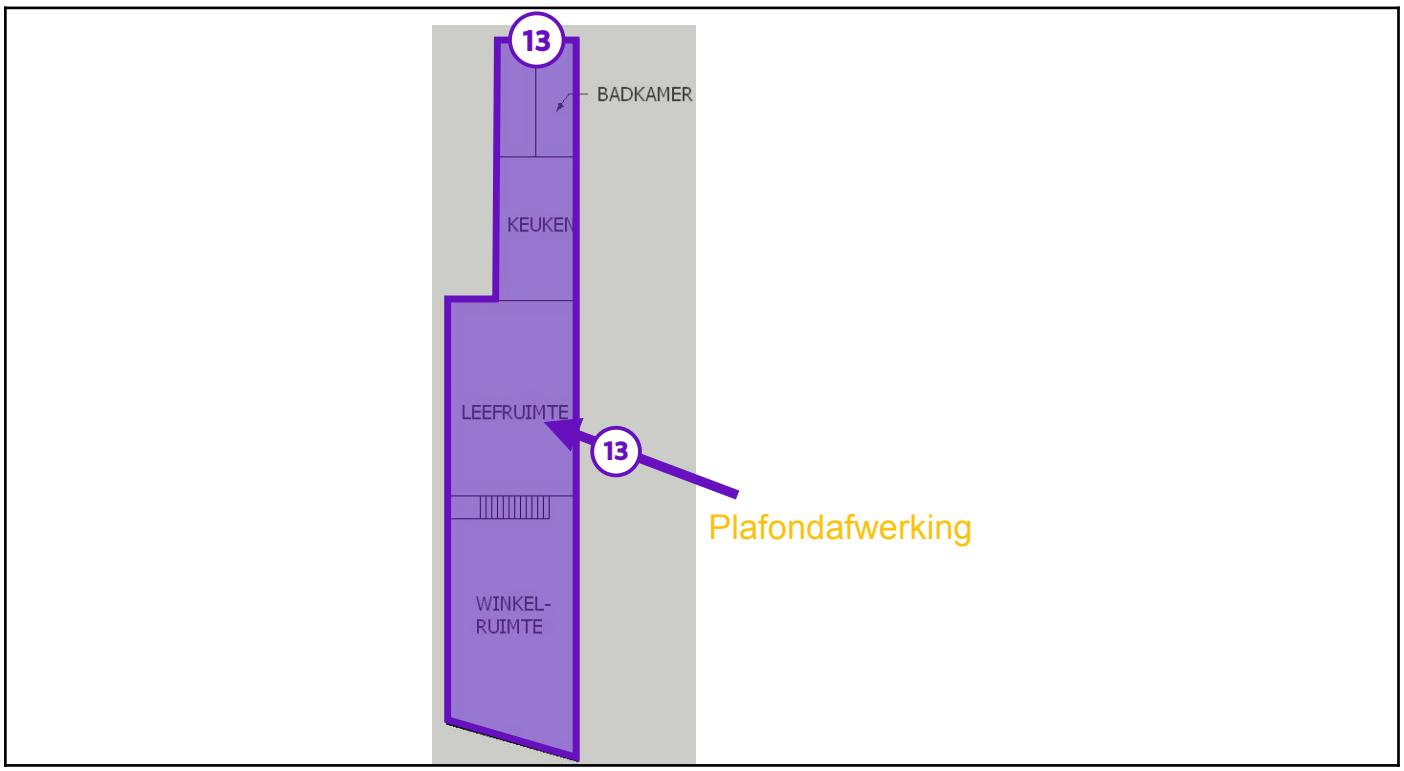
Plan 1.4: Gelijkvloers - plafondafwerking

Beschrijving	Type	Actie
13. Plafondafwerking uit niet-asbestverdacht materiaal	Advies	-

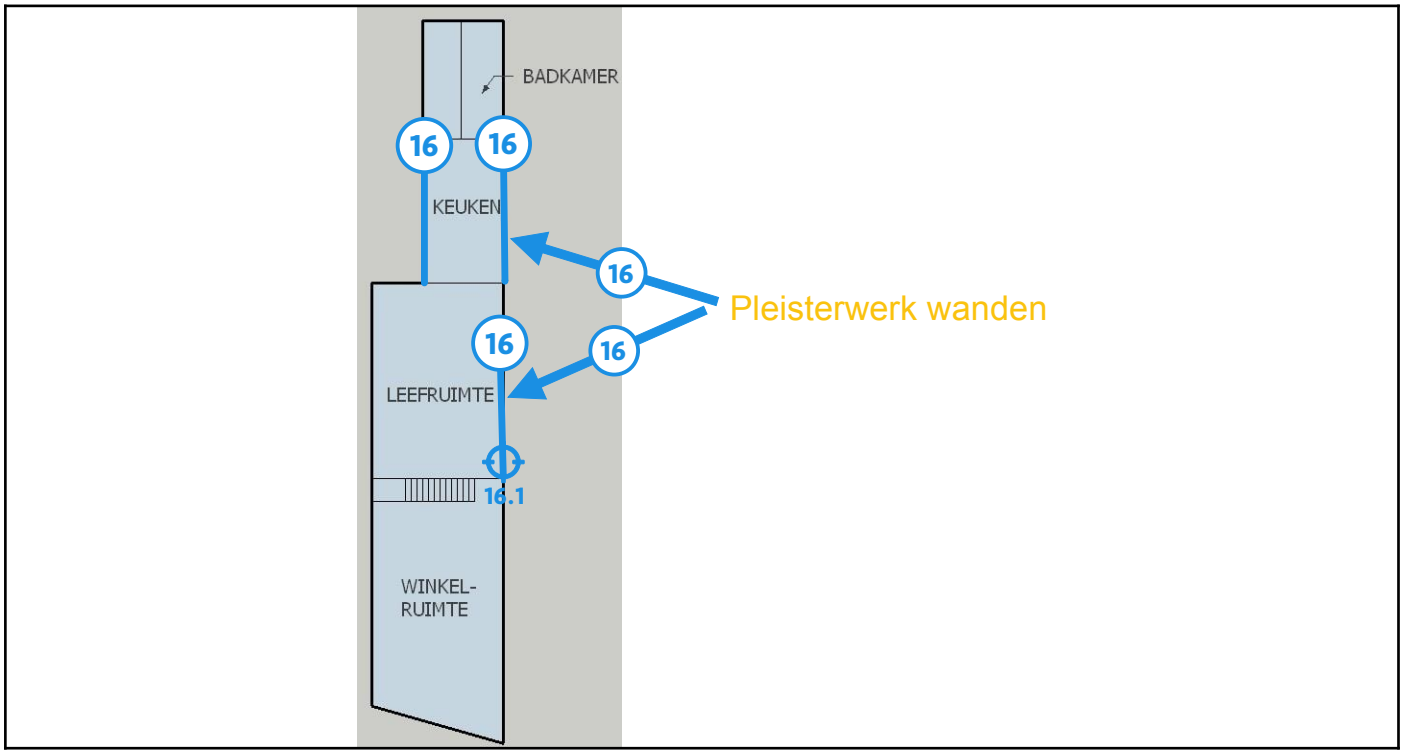
Plan 1.5: Gelijkvloers - pleisterwerk wanden

Beschrijving	Type	Actie
16. Pleisterwerk wanden	Geen asbest	-
16.1 Code: MM001	Mengmonster	-

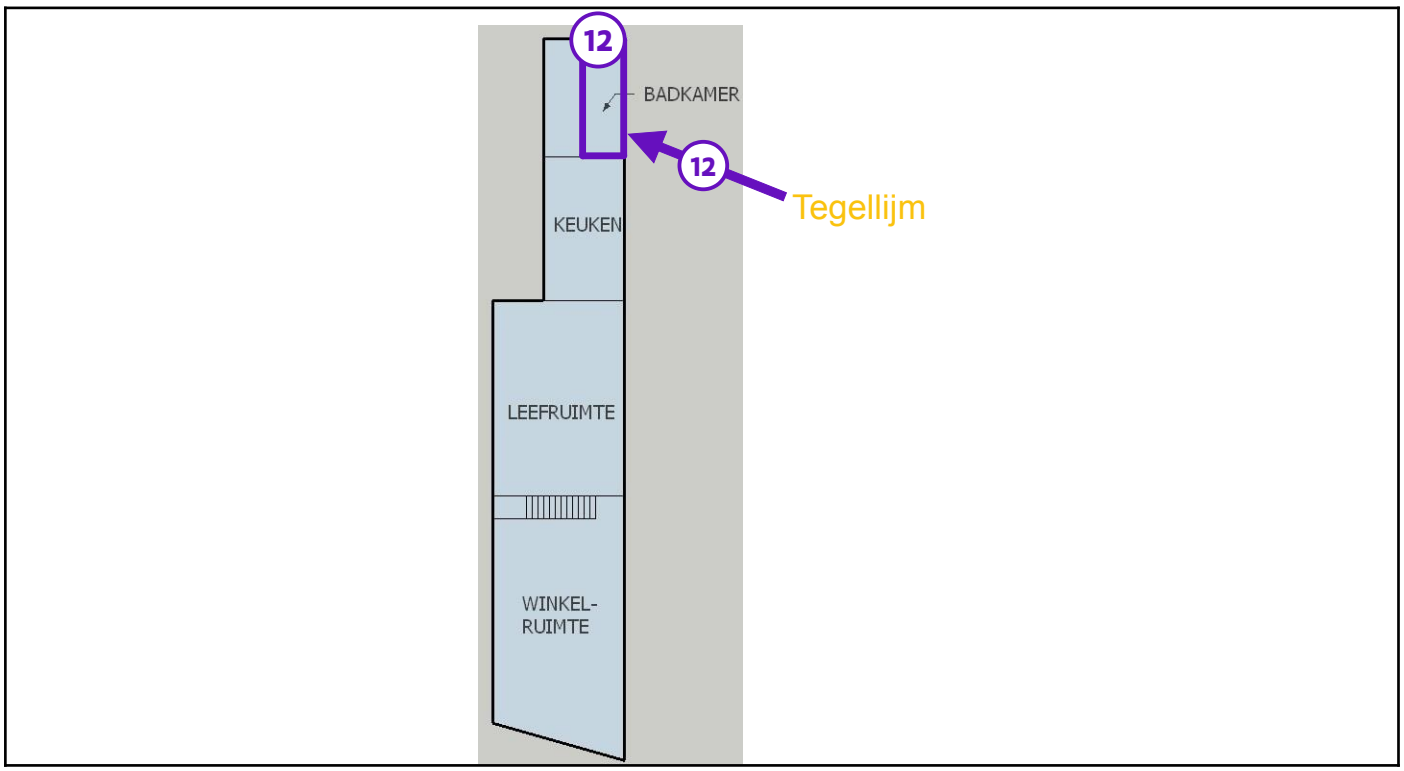
Plan 1.6: Gelijkvloers - tegellijm

Beschrijving	Type	Actie
12. Tegellijm	Advies	-

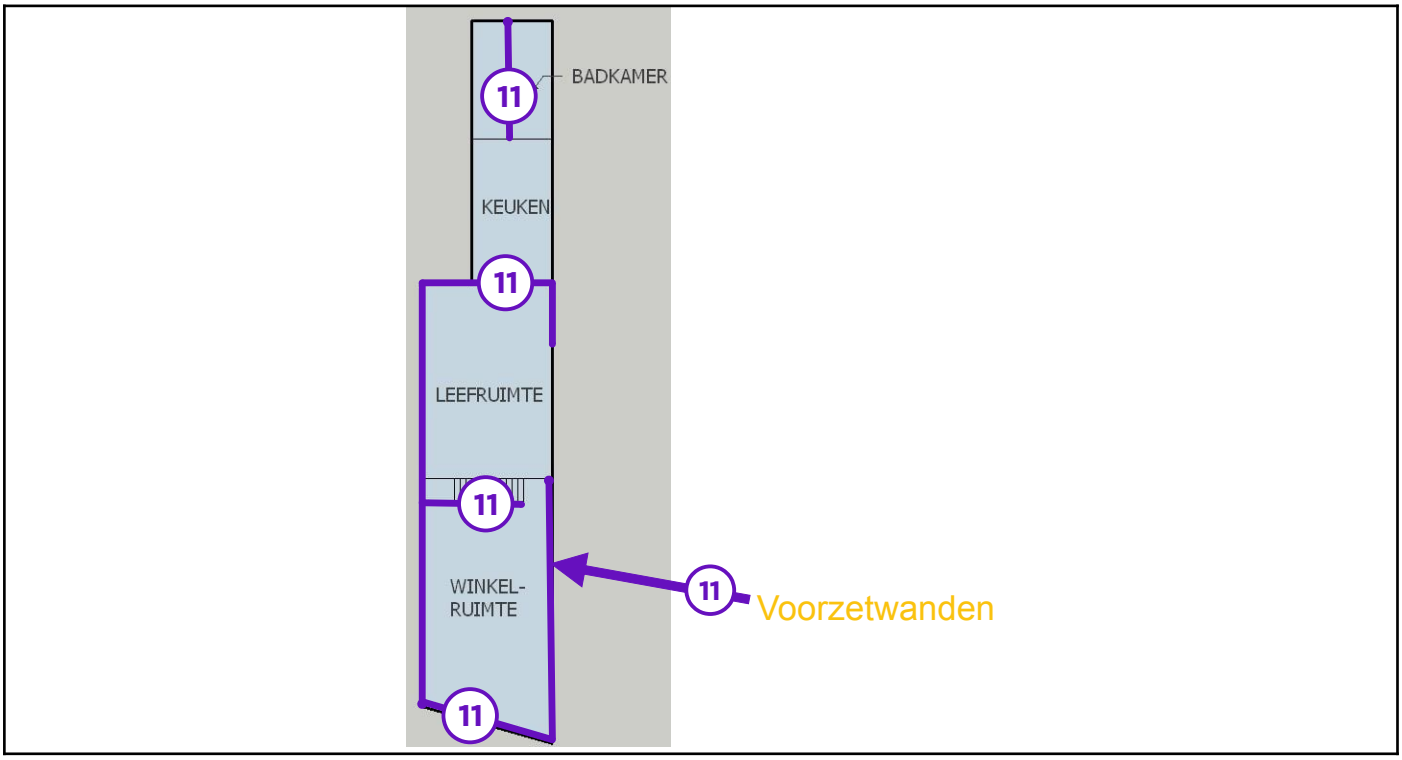
Plan 1.7: Gelijkvloers - voorzetwanden

Beschrijving	Type	Actie
11. Voorzetwanden	Advies	-

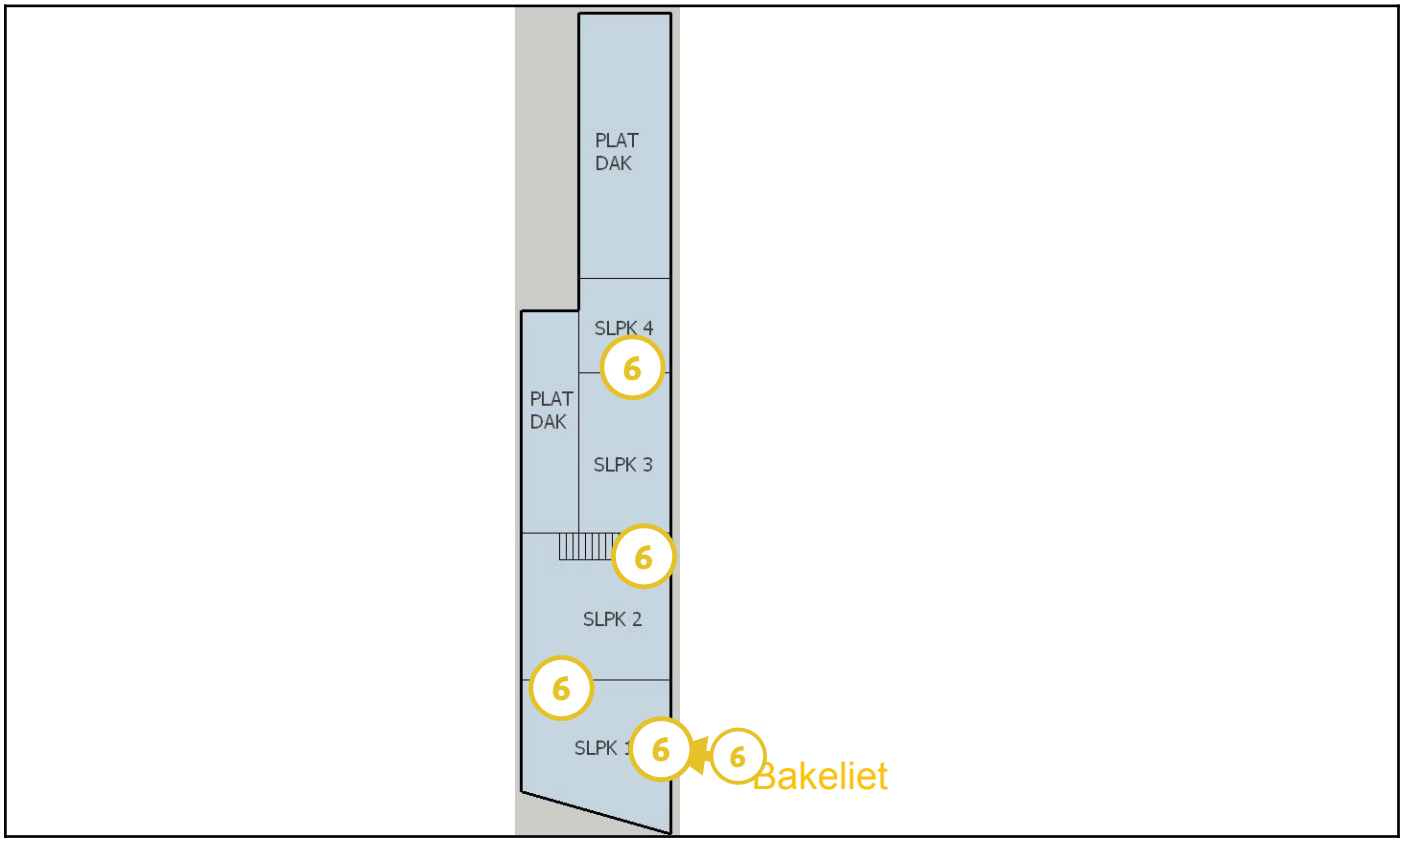
Plan 1.8: 1ste verdiep - bakeliet

Beschrijving	Type	Actie
6. Bakeliet	Asbestmateriaal	Zorgvuldig beheren

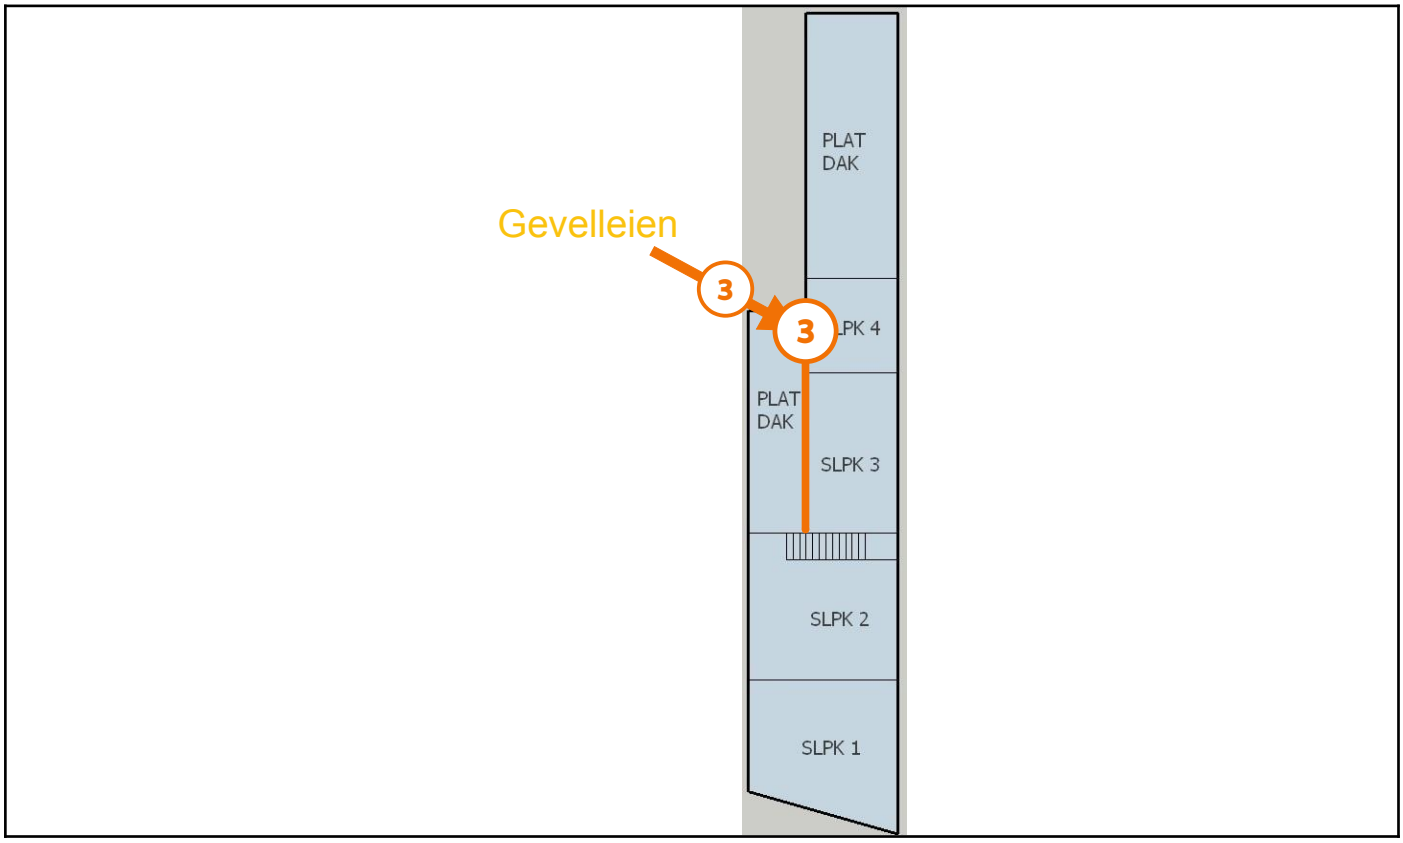
Plan 1.9: 1ste verdiep - gevelleien

Beschrijving	Type	Actie
3. Gevelafwerking uit asbestverdachte leien	Asbestmateriaal	Verwijderen

Eindbeoordeling materiaalrisico	Laag materiaalrisico en/of verlaagde kans op vezelvrijgave

Gebondenheid	Categorie 1: hechtgebonden in oorsprong
Asbestsoort (vezeltype)	Crocidoliet aanwezig
Asbestconcentratie	Laag (< 50%)
Afschermingsgraad van het gehele materiaal	Geheel of deels vrij aan de buitenlucht
Toestand van het materiaal	Licht beschadigd, licht verweerd. Intact calciumsilicaatmateriaal of categorie III 'gebondenheid'

- Zorg voor een veilig beheer. Vermijd het beschadigen van het asbestmateriaal. Controleer de toestand jaarlijks op wijzigingen.
- Hemelwater dat afspoelt van asbestcement daken of gevels kan asbestdeeltjes bevatten. Gebruik het enkel voor gesloten circuits (bv. spoelen toiletten). Reinig na het vervangen van het dak of de gevel de dakgoten en regenwaterput of -ton om asbesthoudend sediment of slib te verwijderen
- Voer bijkomende staalname(s) uit.

- Eenvoudige handelingen: mag via doe-het-zelf of door werknemer(s) met opleidingsattest eenvoudige handelingen
  De leien ongebroken en verpakt in een asbestzak aanbieden aan het containerpark of aan een asbestverwerkingsbedrijf.

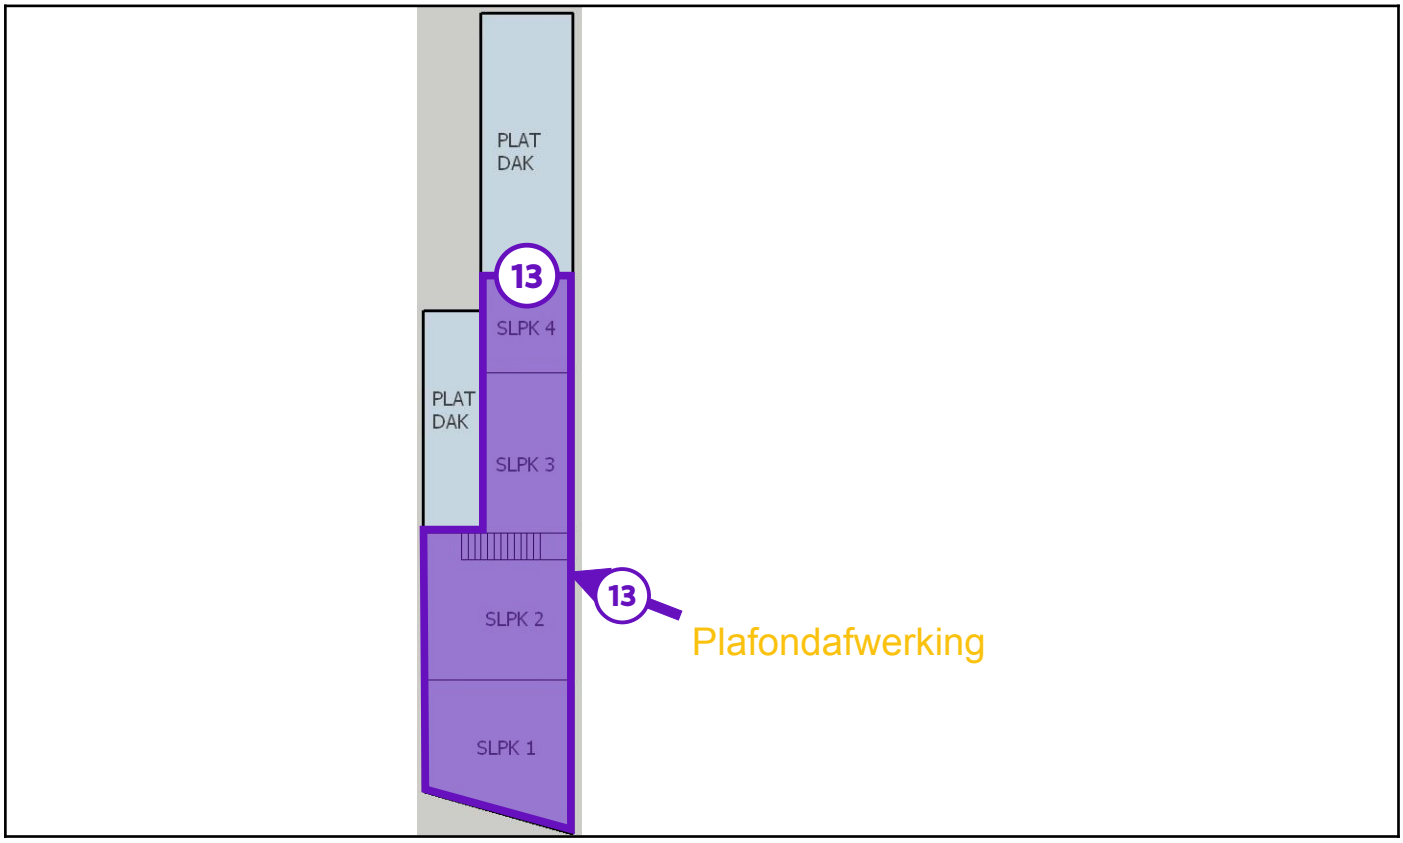
Plan 1.10: 1ste verdiep - plafondafwerking

Beschrijving	Type	Actie
13. Plafondafwerking uit niet-asbestverdacht materiaal	Advies	-

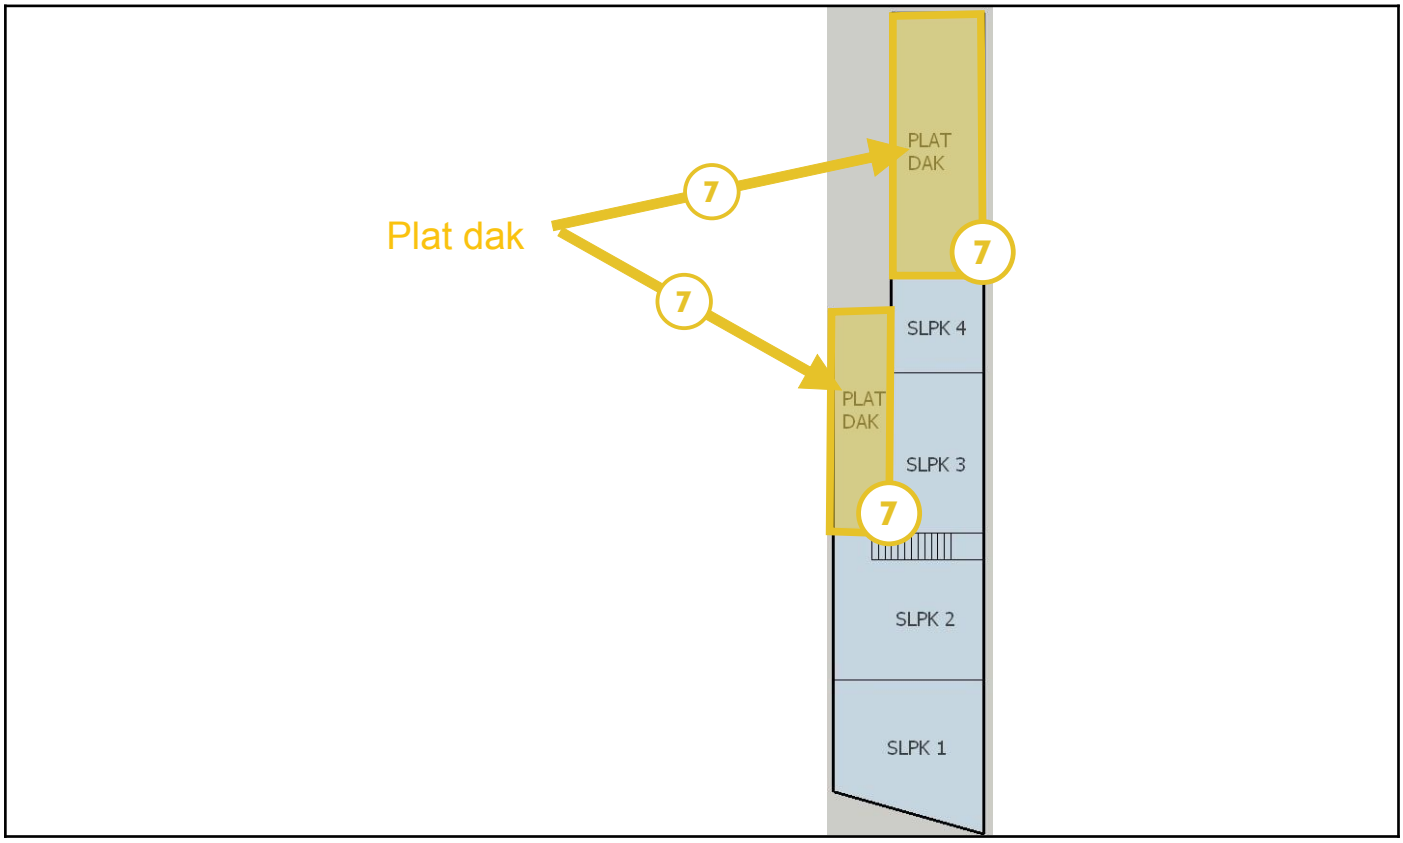
Plan 1.11: 1ste verdiep - plat dak

Beschrijving	Type	Actie
7. Plat dak	Asbestmateriaal	Zorgvuldig beheren

Beschrijving	Plat dak
Omgeving	Buiten
Primaire drager	Plat dak
Asbestmateriaal	Dak- en gevelbekleding - Roofing
Bindmiddel van asbestmateriaal	Bitumen (roofing, teer, asfalt)
Gebondenheid op basis van bindmiddel	Hecht
Hoeveelheid (oppervlakte - aantal)	• 60,00 m^2 - 1 stuk
Totale oppervlakte	60,00 m^2
Eenvoudig bereikbaar	Ja
Bevestigingswijze	• Verlijmd, ingegoten, versmeerd
Identificatiemethode	Vaststelling zonder monstername Motivatie: Groot risico op structurele gevolgschade (lekschade, werking installatie,...)
Destructieve handeling voor identificatie	Nee
Opmerking	De opgegeven volumes zijn slechts schattingen en mogen niet worden gebruikt als maatstaf voor heffingen. Het plat dak is in goede staat. Er kan geen staalname uitgevoerd worden zonder schade aan te brengen met waterinsijpeling tot gevolg. De onderliggende lagen kunnen niet worden geïdentificeerd en geinspecteerd. Er is een kans dat deze asbesthoudend zijn.

- Zorg voor een veilig beheer. Vermijd het beschadigen van het asbestmateriaal. Controleer de toestand jaarlijks op wijzigingen.

Als de eigenaar besluit om het dak te vernieuwen, dan laat die best eerst een monster nemen en analyseren om te weten of de roofing en/of onderliggende lagen eventueel asbest bevatten.

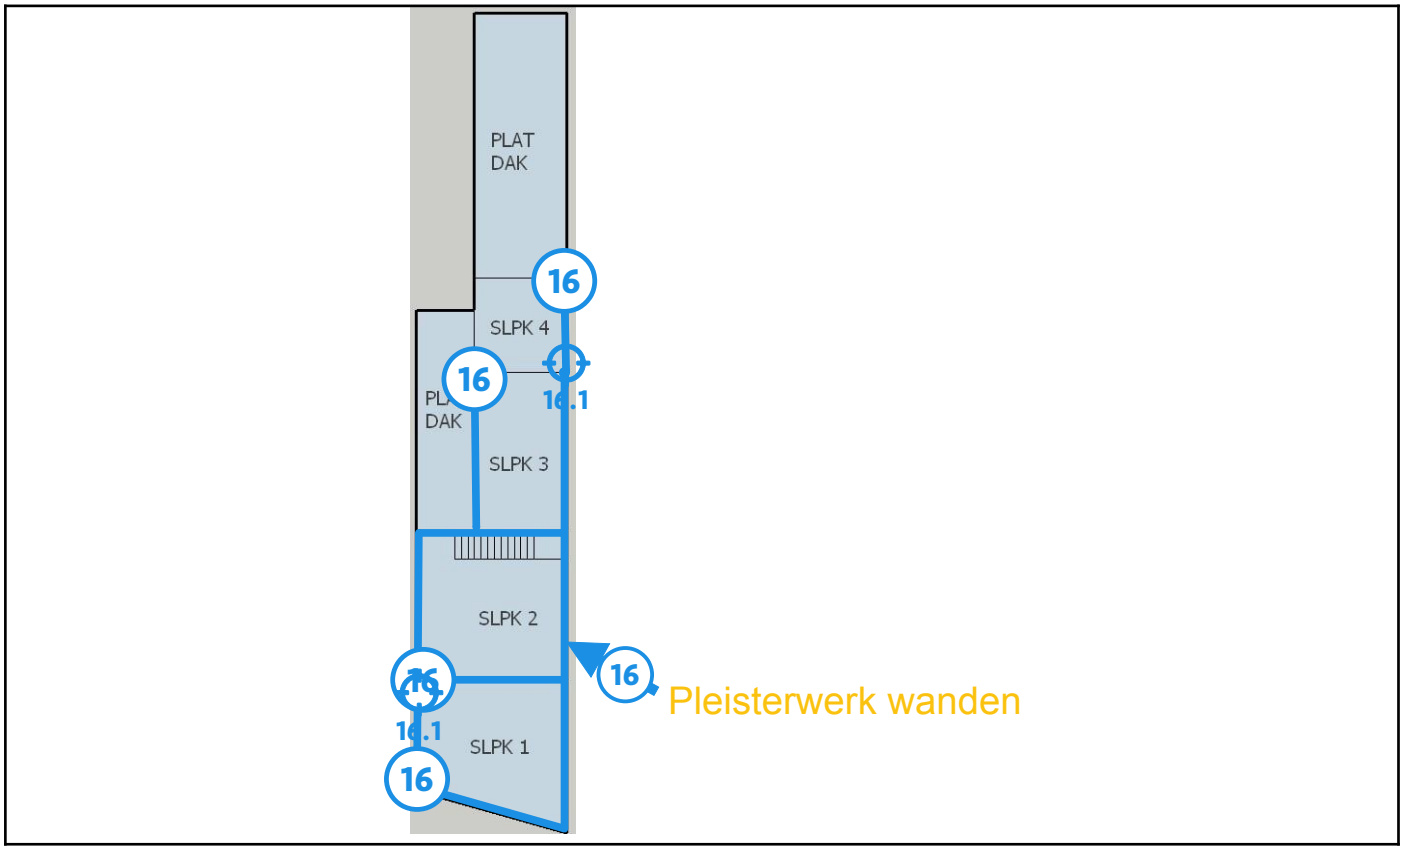
Plan 1.12: 1ste verdiep - pleisterwerk wanden

Beschrijving	Type	Actie
16. Pleisterwerk wanden	Geen asbest	-
16.1 Code: MM001	Mengmonster	-

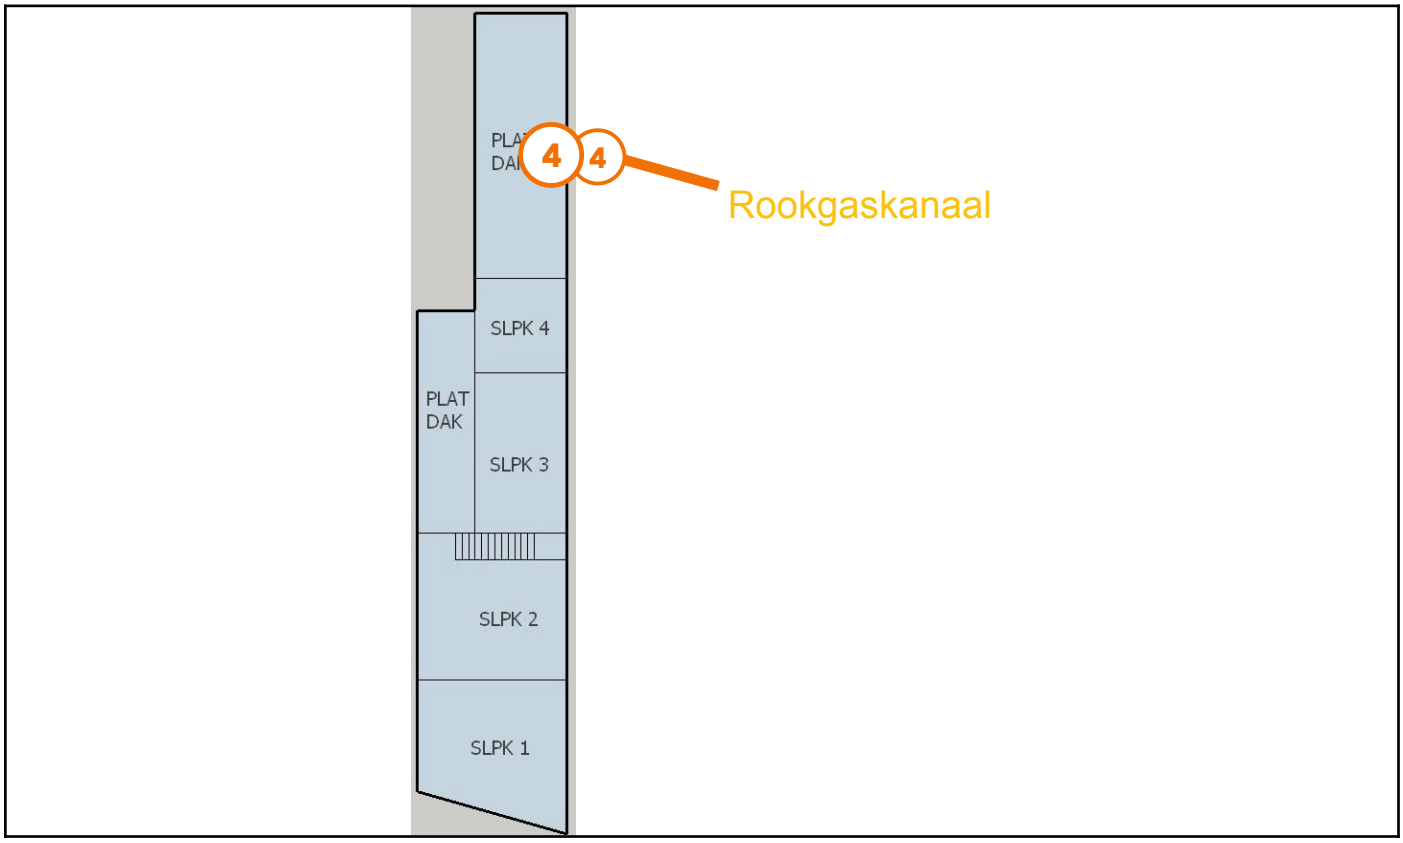
Plan 1.13: 1ste verdiep - rookgaskanaal in asbestcement

Beschrijving	Type	Actie
4. Rookgaskanaal in asbestcement	Asbestmateriaal	Verwijderen

Dit type buis bevat meestal asbest.

Eindbeoordeling materiaalrisico	Verhoogd materiaalrisico en/of verhoogde kans op vezelvrijgave

Gebondenheid	Categorie 1: hechtgebonden in oorsprong
Asbestsoort (vezeltype)	Crocidoliet aanwezig
Asbestconcentratie	Laag (< 50%)
Afschermingsgraad van het gehele materiaal	Geheel of deels vrij aan de buitenlucht
Toestand van het materiaal	Matig beschadigd, matig verweerd

- Zorg voor een veilig beheer. Vermijd het beschadigen van het asbestmateriaal. Controleer de toestand jaarlijks op wijzigingen.
- Voer bijkomende staalname(s) uit.

- Eenvoudige handelingen: enkel door erkend asbestverwijderaar
  Er werd geen staal genomen van het materiaal, dit met kans op breuk - schade.

Vermoedelijk loopt de buis door in een kanaal in de gemetste schouw, dit vereist specifieke bijkomende maatregelen en voldoende expertise om deze buis correct te verwijderen zonder de buis stuk te maken. Bij het verwijderen kan stof voorkomen.

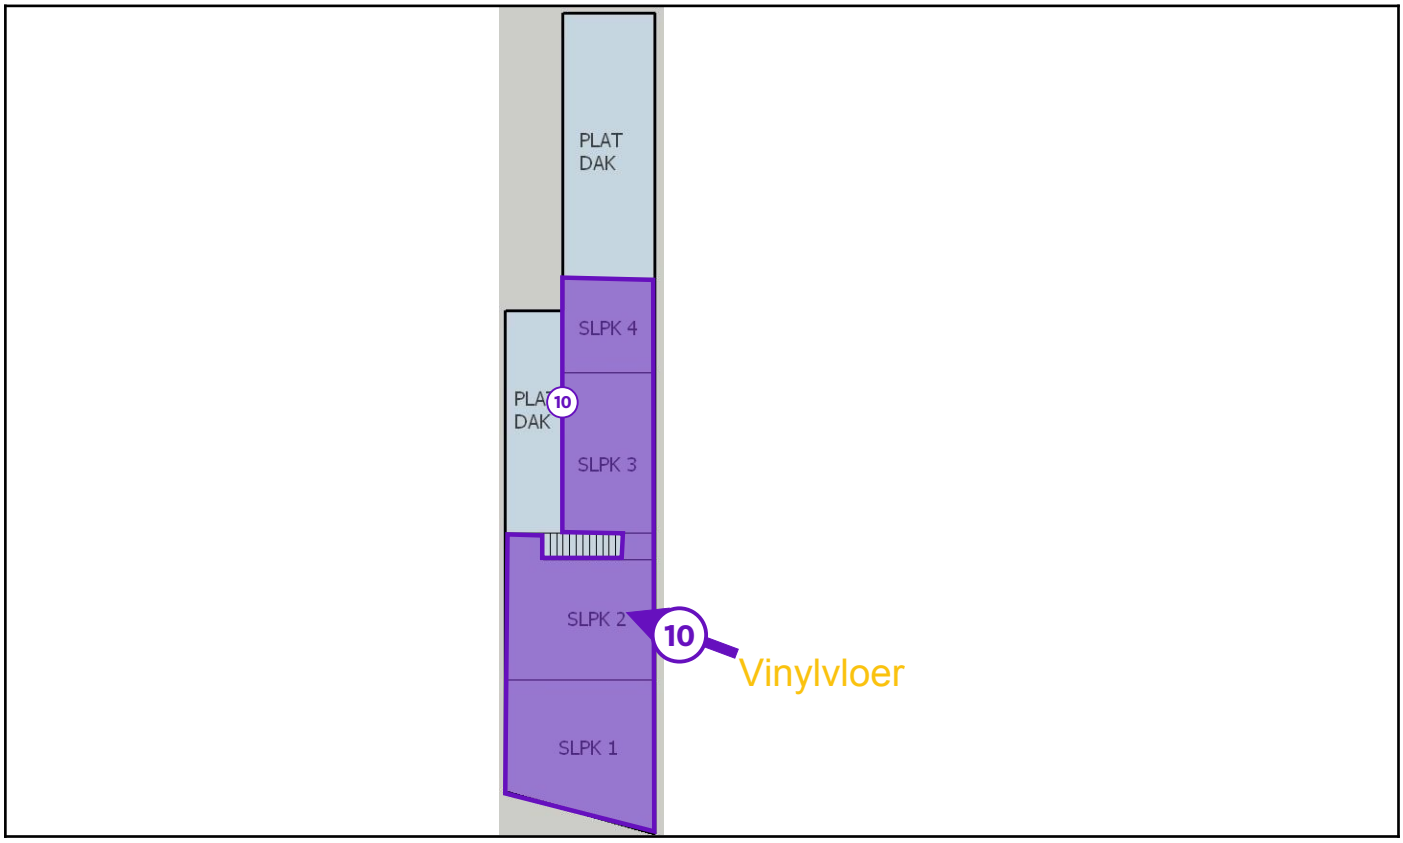
Plan 1.14: 1ste verdiep - vinylvloer

Beschrijving	Type	Actie
10. Vinylvloer	Advies	-

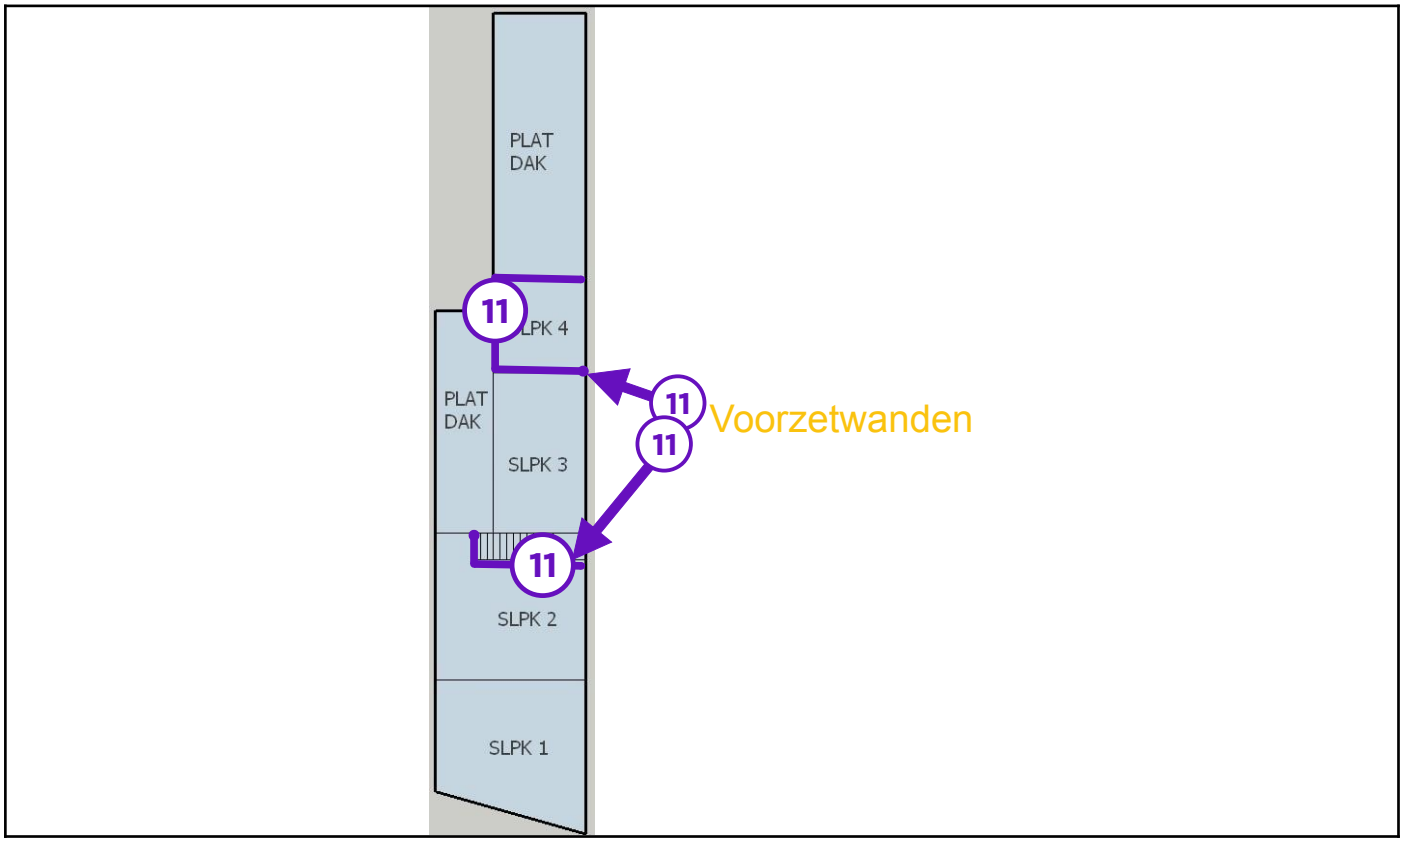
Plan 1.15: 1ste verdiep - voorzetwanden

Beschrijving	Type	Actie
11. Voorzetwanden	Advies	-

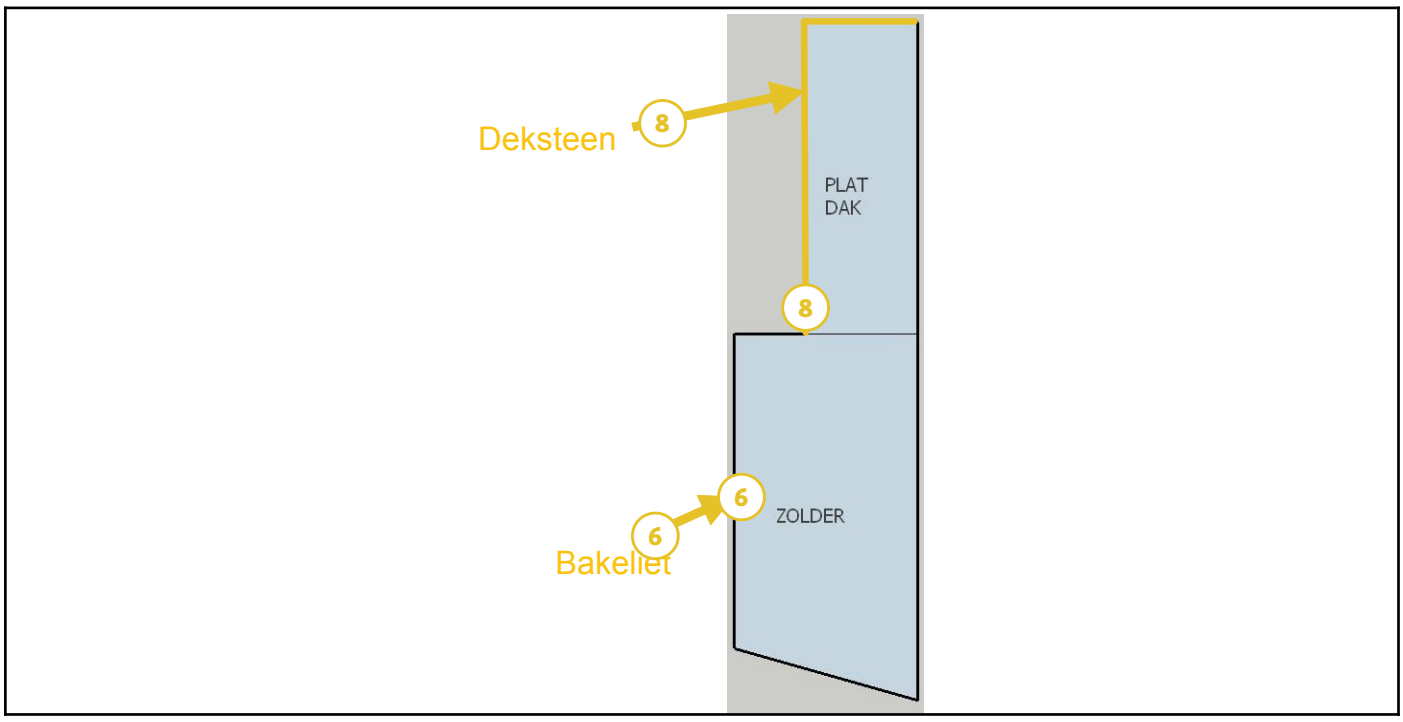
Plan 1.16: Zolder - bakeliet + deksteen

Beschrijving	Type	Actie
6. Bakeliet	Asbestmateriaal	Zorgvuldig beheren
8. Deksteen	Asbestmateriaal	Zorgvuldig beheren

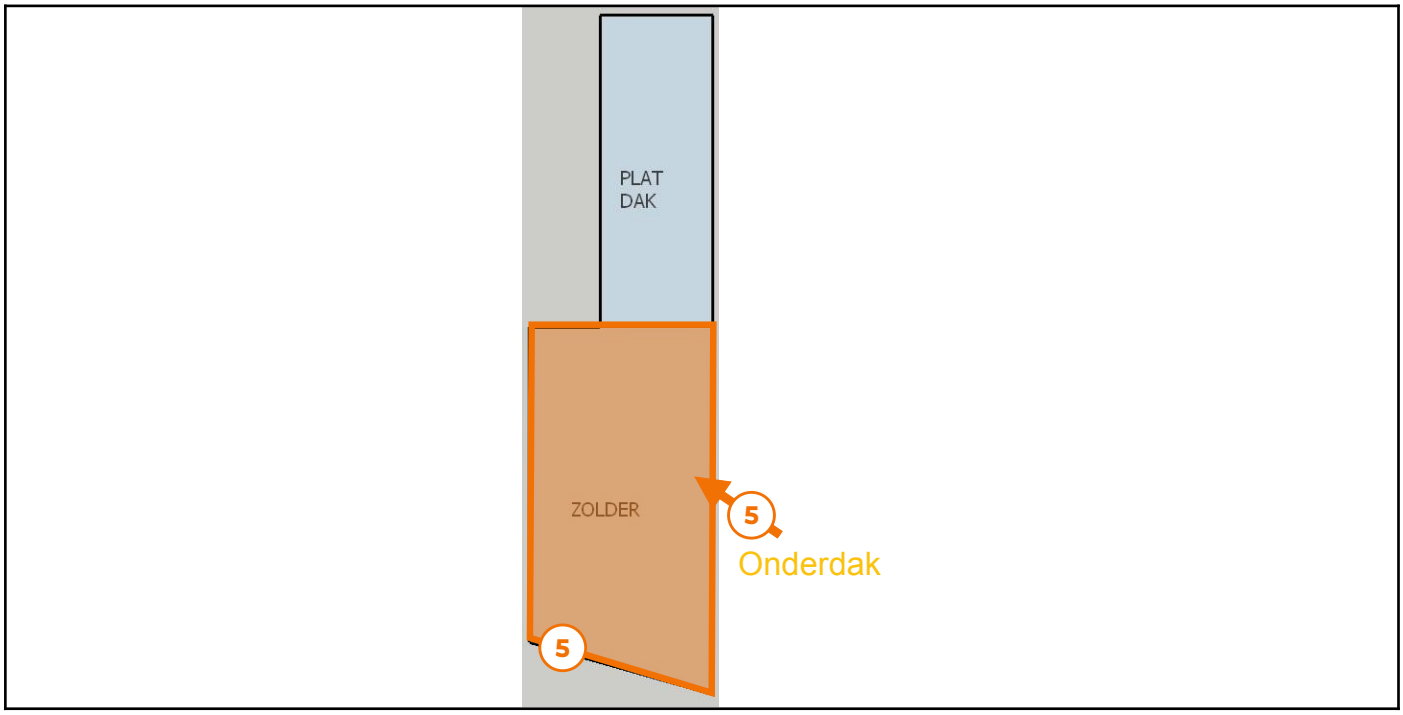
Plan 1.17: Zolder - onderdak

Beschrijving	Type	Actie
5. Onderdak	Asbestmateriaal	Verwijderen

Eindbeoordeling materiaalrisico	Verhoogd materiaalrisico en/of verhoogde kans op vezelvrijgave

Gebondenheid	Categorie 1: hechtgebonden in oorsprong
Asbestsoort (vezeltype)	Crocidoliet aanwezig
Asbestconcentratie	Laag (< 50%)
Afschermingsgraad van het gehele materiaal	Geheel of deels (ook) vrij aan de binnenlucht
Toestand van het materiaal	Licht beschadigd, licht verweerd. Intact calciumsilicaatmateriaal of categorie III 'gebondenheid'

- Zorg voor een veilig beheer. Vermijd het beschadigen van het asbestmateriaal. Controleer de toestand jaarlijks op wijzigingen.
- Voer bijkomende staalname(s) uit.

- Eenvoudige handelingen: mag via doe-het-zelf of door werknemer(s) met opleidingsattest eenvoudige handelingen
  De platen ongebroken en verpakt in een asbestzak aanbieden aan het containerpark of aan een asbestverwerkingsbedrijf.

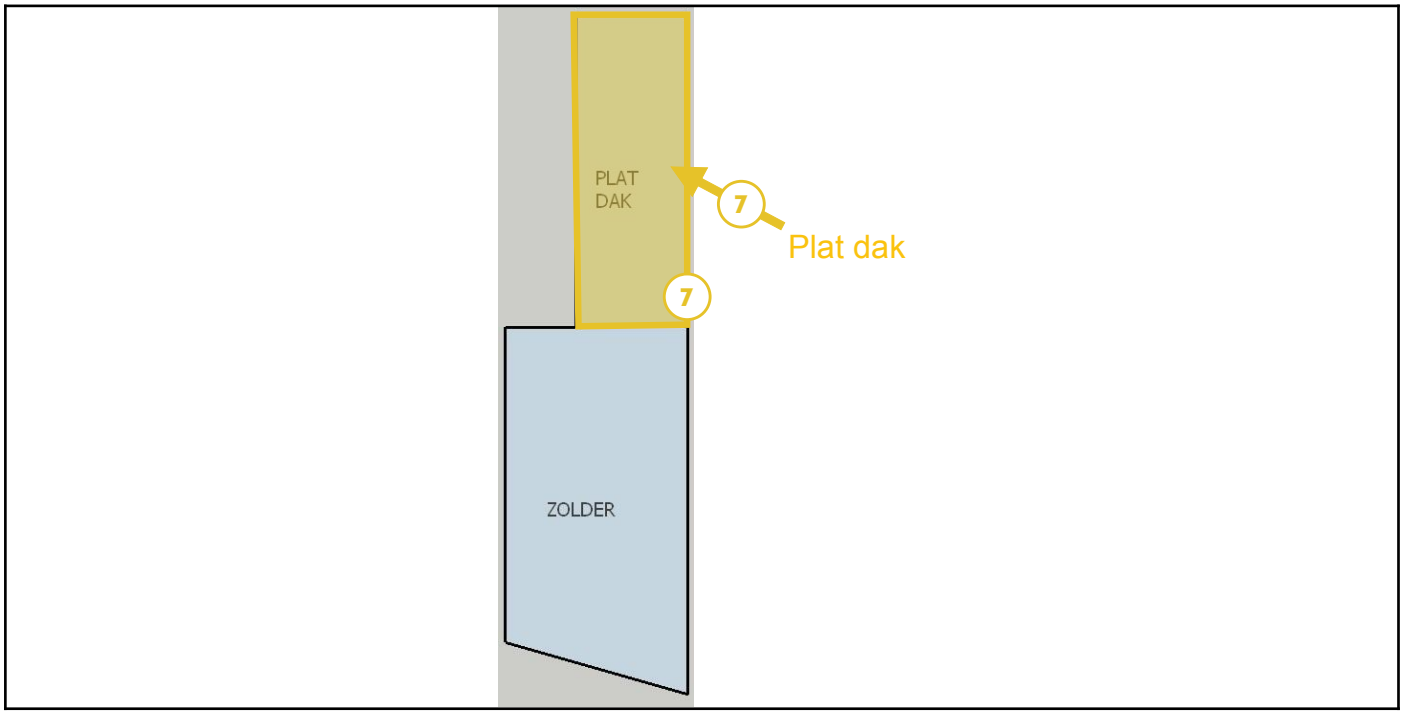
Plan 1.18: Zolder - plat dak

Beschrijving	Type	Actie
7. Plat dak	Asbestmateriaal	Zorgvuldig beheren

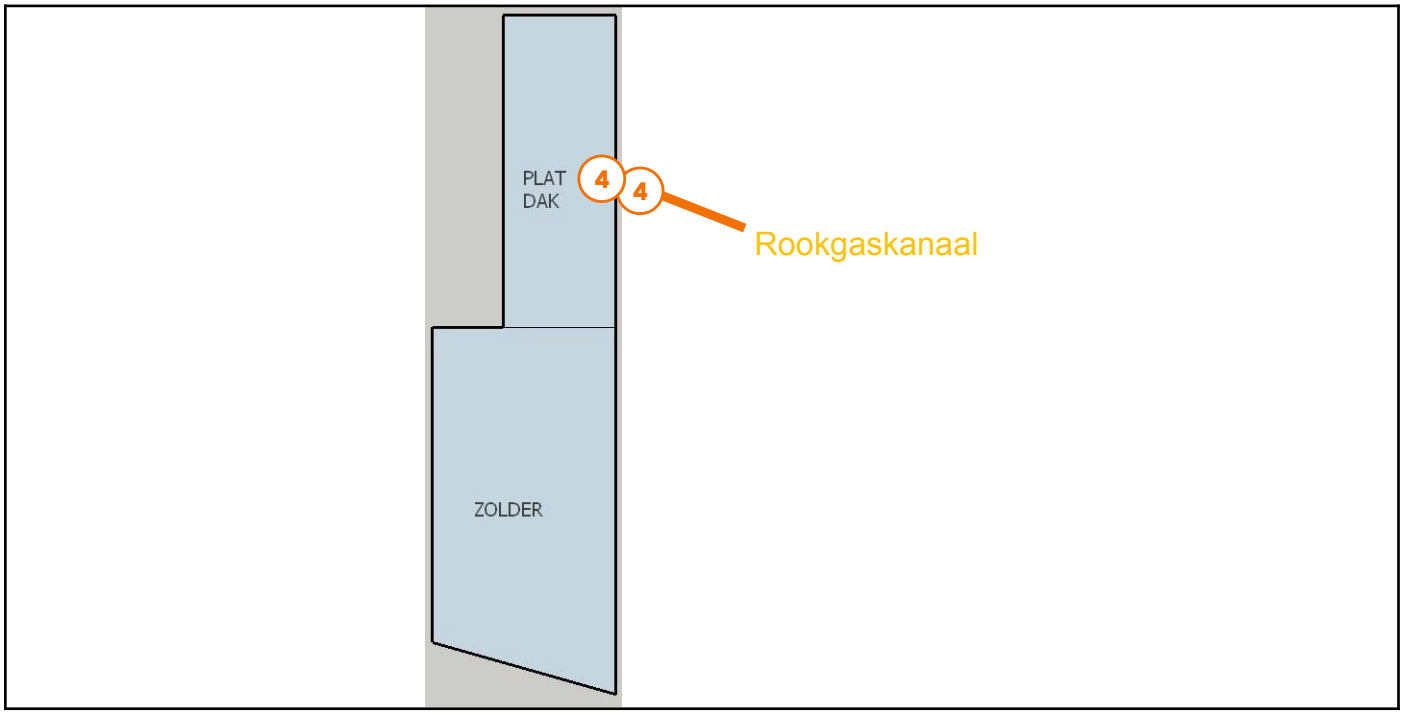
Plan 1.19: Zolder - rookgaskanaal in asbestcement

Beschrijving	Type	Actie
4. Rookgaskanaal in asbestcement	Asbestmateriaal	Verwijderen
