Asbestinventarisattest

Roeselaarsestraat 374, 8870 Izegem

Attestnummer : **20250304-000427.000**
Uitgegeven op : **04.03.2025**
Geldig tot : **04.03.2030**

Niet-asbestveilig

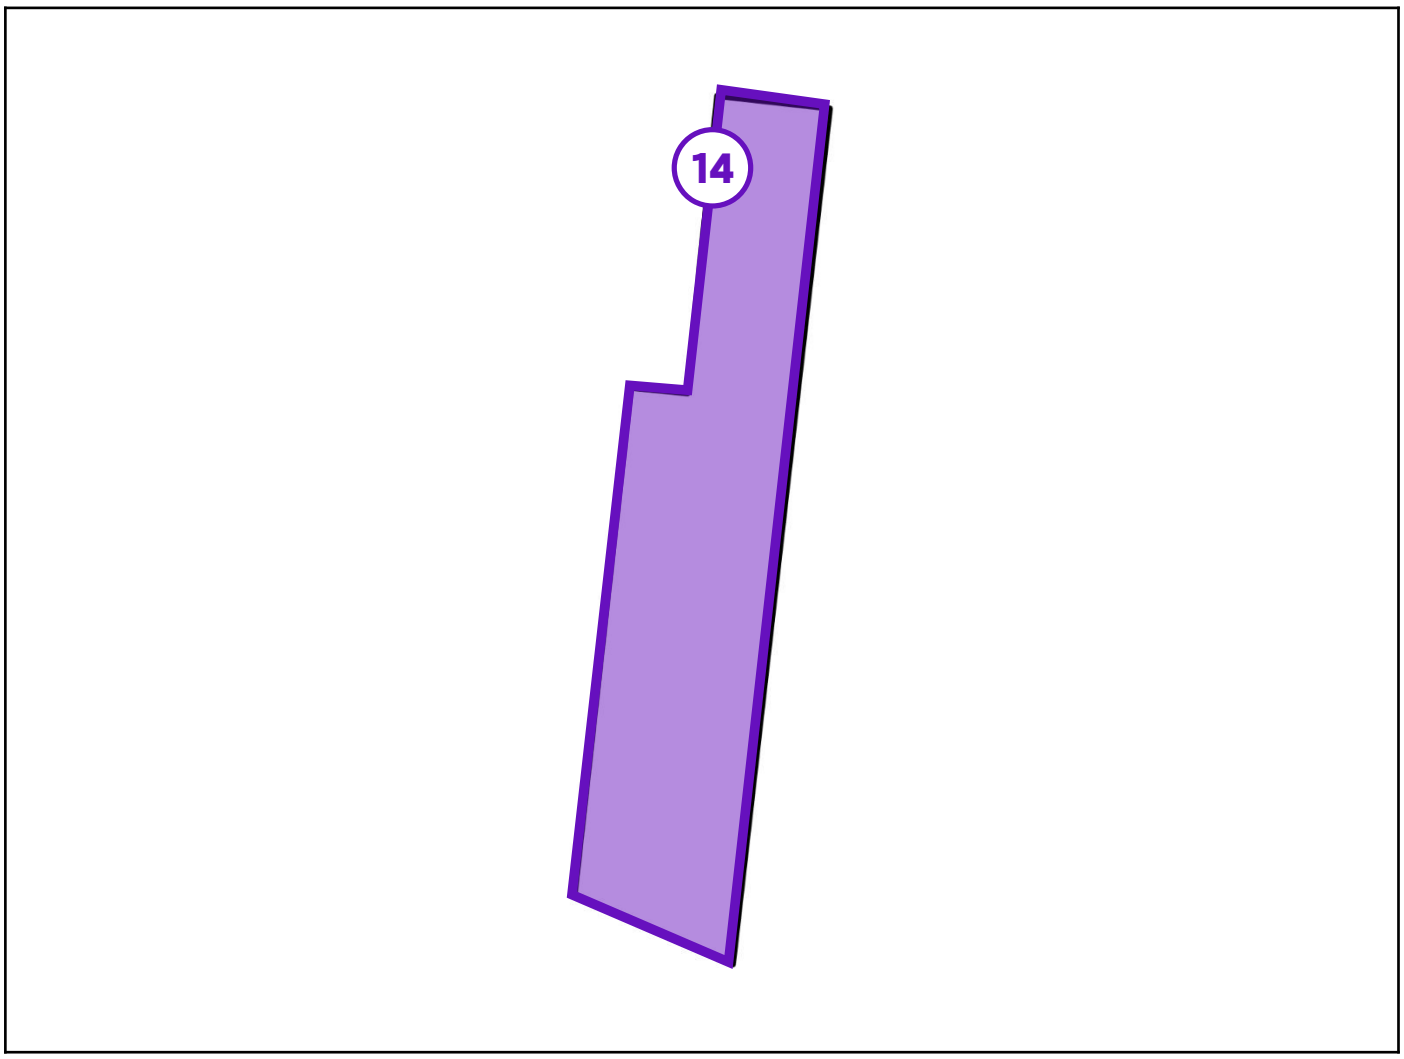
Plan 1.20: Volledige woning - aanvullend onderzoek

Beschrijving	Type	Actie
14. Aanvullend onderzoek indien renovatiewerken	Advies	-

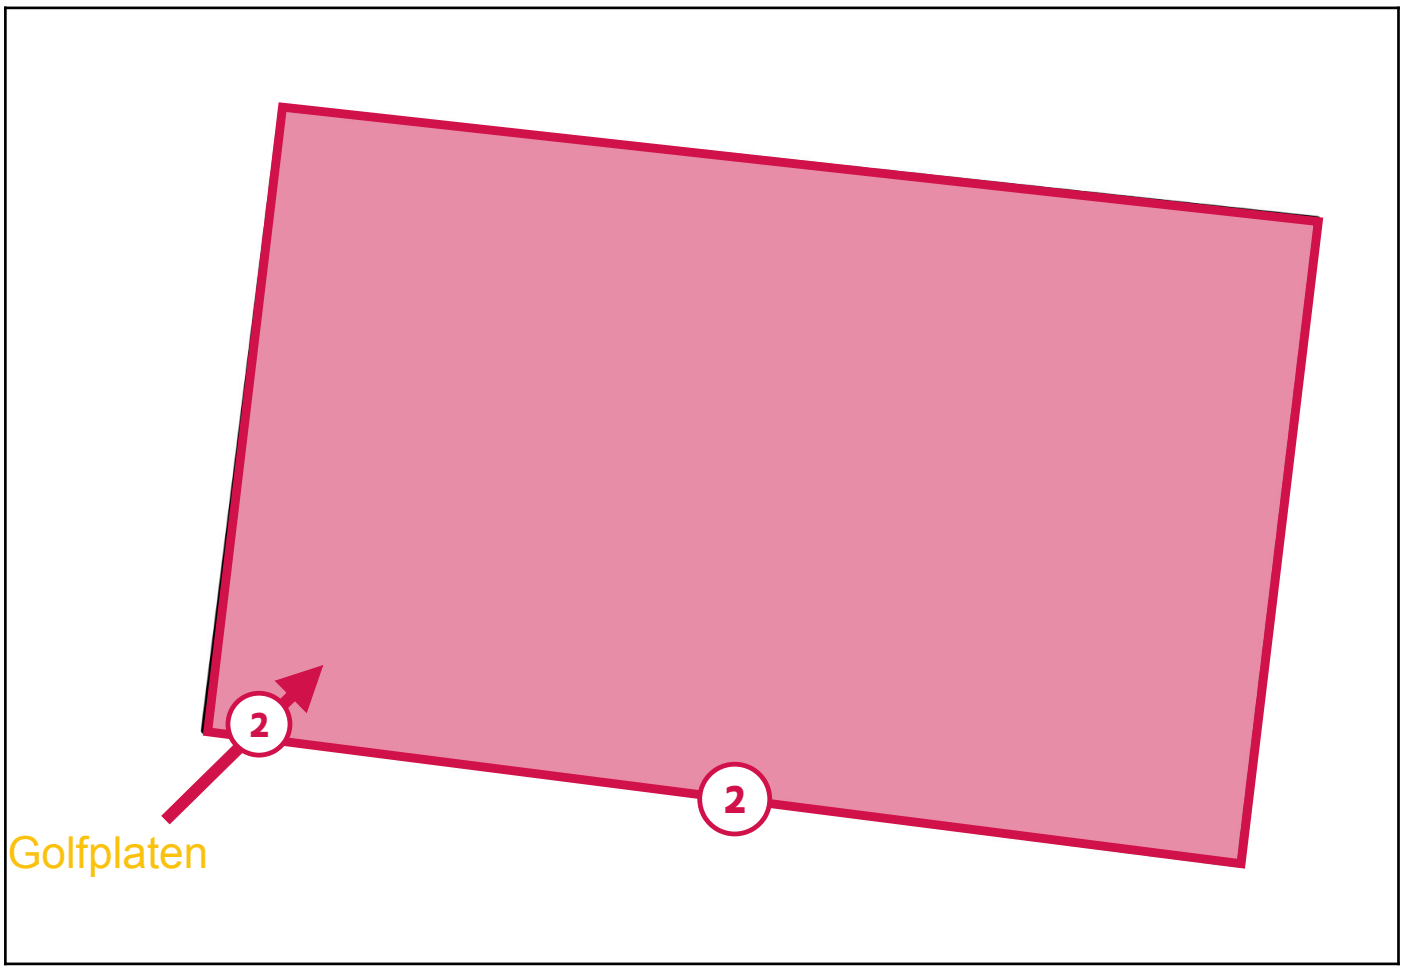
Plan 2.1: Tuinhuis plan - golfplaten

Beschrijving	Type	Actie
2. Golfplaten	Asbestmateriaal	Dringend verwijderen

Eindbeoordeling materiaalrisico	Hoog materiaalrisico en/of hoge kans op vezelvrijgave

Gebondenheid	Categorie 1: hechtgebonden in oorsprong
Asbestsoort (vezeltype)	Crocidoliet aanwezig
Asbestconcentratie	Laag (< 50%)
Afschermingsgraad van het gehele materiaal	Geheel of deels (ook) vrij aan de binnenlucht
Toestand van het materiaal	Matig beschadigd, matig verweerd

Beschrijving	Golfplaten
Omgeving	Grenst aan binnen- en buitenlucht
Primaire drager	Schuin dak
Asbestmateriaal	Dak- en gevelbekleding - Golfplaat
Bindmiddel van asbestmateriaal	Cement
Gebondenheid op basis van bindmiddel	Hecht
Hoeveelheid (oppervlakte - aantal)	• 9,00 m^2 - 1 stuk
Totale oppervlakte	9,00 m^2
Eenvoudig bereikbaar	Ja
Bevestigingswijze	• Geschroefd
Identificatiemethode	Vaststelling zonder monstername
Destructieve handeling voor identificatie	Nee
Opmerking	Op basis van mijn expertise als deskundige heb ik deze golfplaten als asbesthoudend geclassificeerd, zonder staalname. De opgegeven volumes zijn slechts schattingen en mogen niet worden gebruikt als maatstaf voor heffingen.

- Verwijder dit asbestmateriaal zo snel mogelijk. Volg de toestand goed op.
- Hemelwater dat afspoelt van asbestcement daken of gevels kan asbestdeeltjes bevatten. Gebruik het enkel voor gesloten circuits (bv. spoelen toiletten). Reinig na het vervangen van het dak of de gevel de dakgoten en regenwaterput of -ton om asbesthoudend sediment of slib te verwijderen
- Voer bijkomende staalname(s) uit.

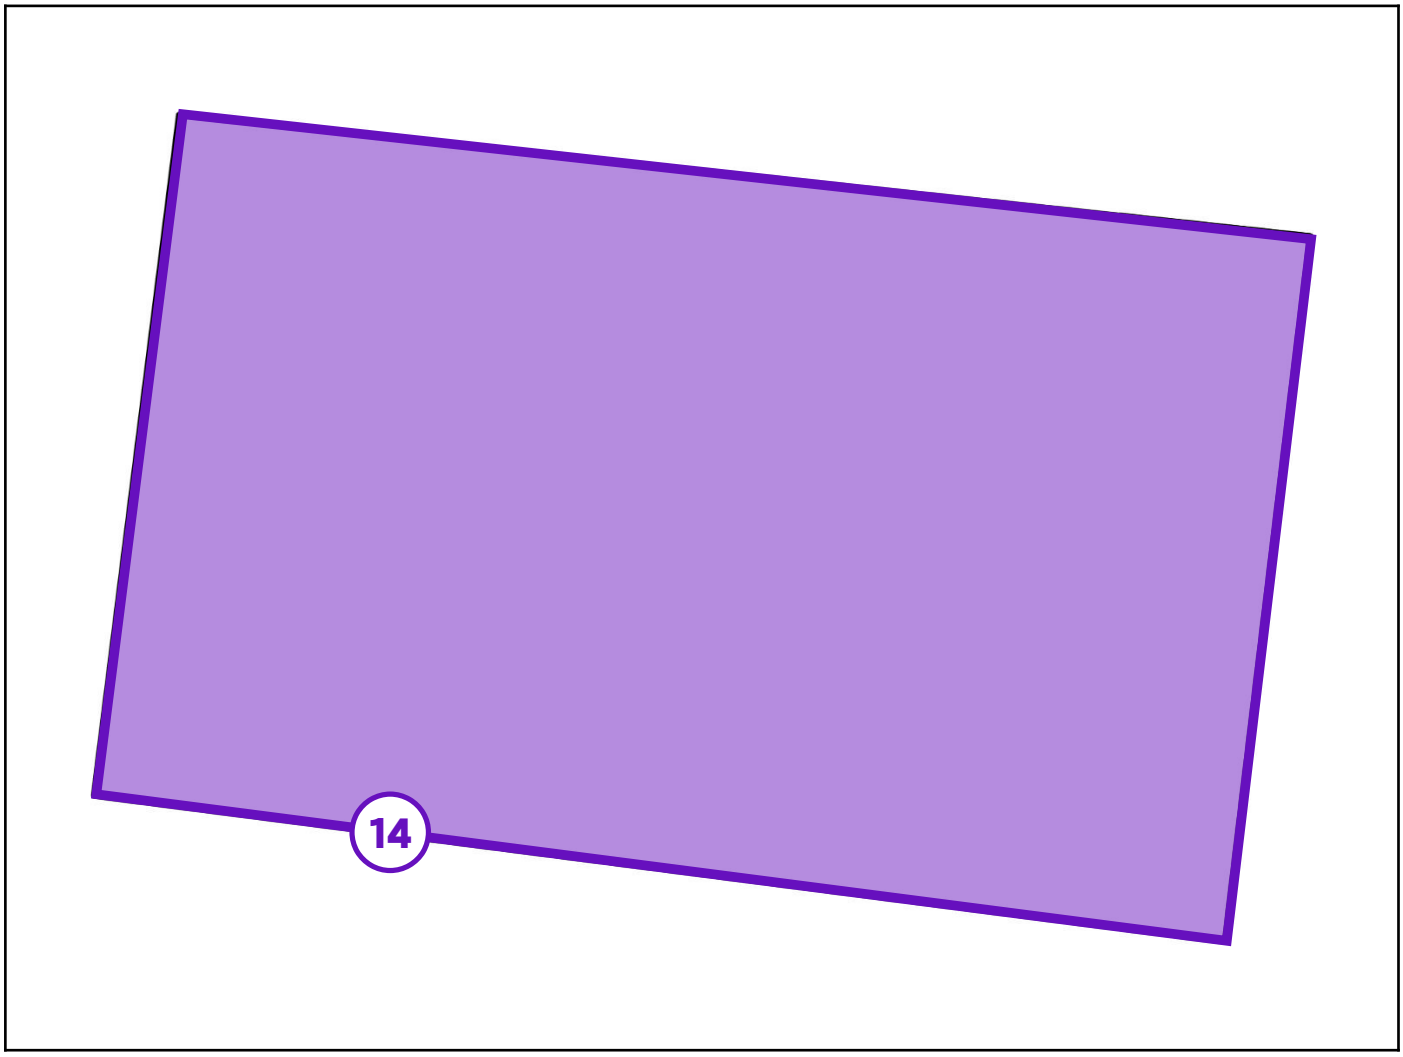
Plan 2.2: Volledig tuinhuis - aanvullend onderzoek

Beschrijving	Type	Actie
14. Aanvullend onderzoek indien renovatiewerken	Advies	-

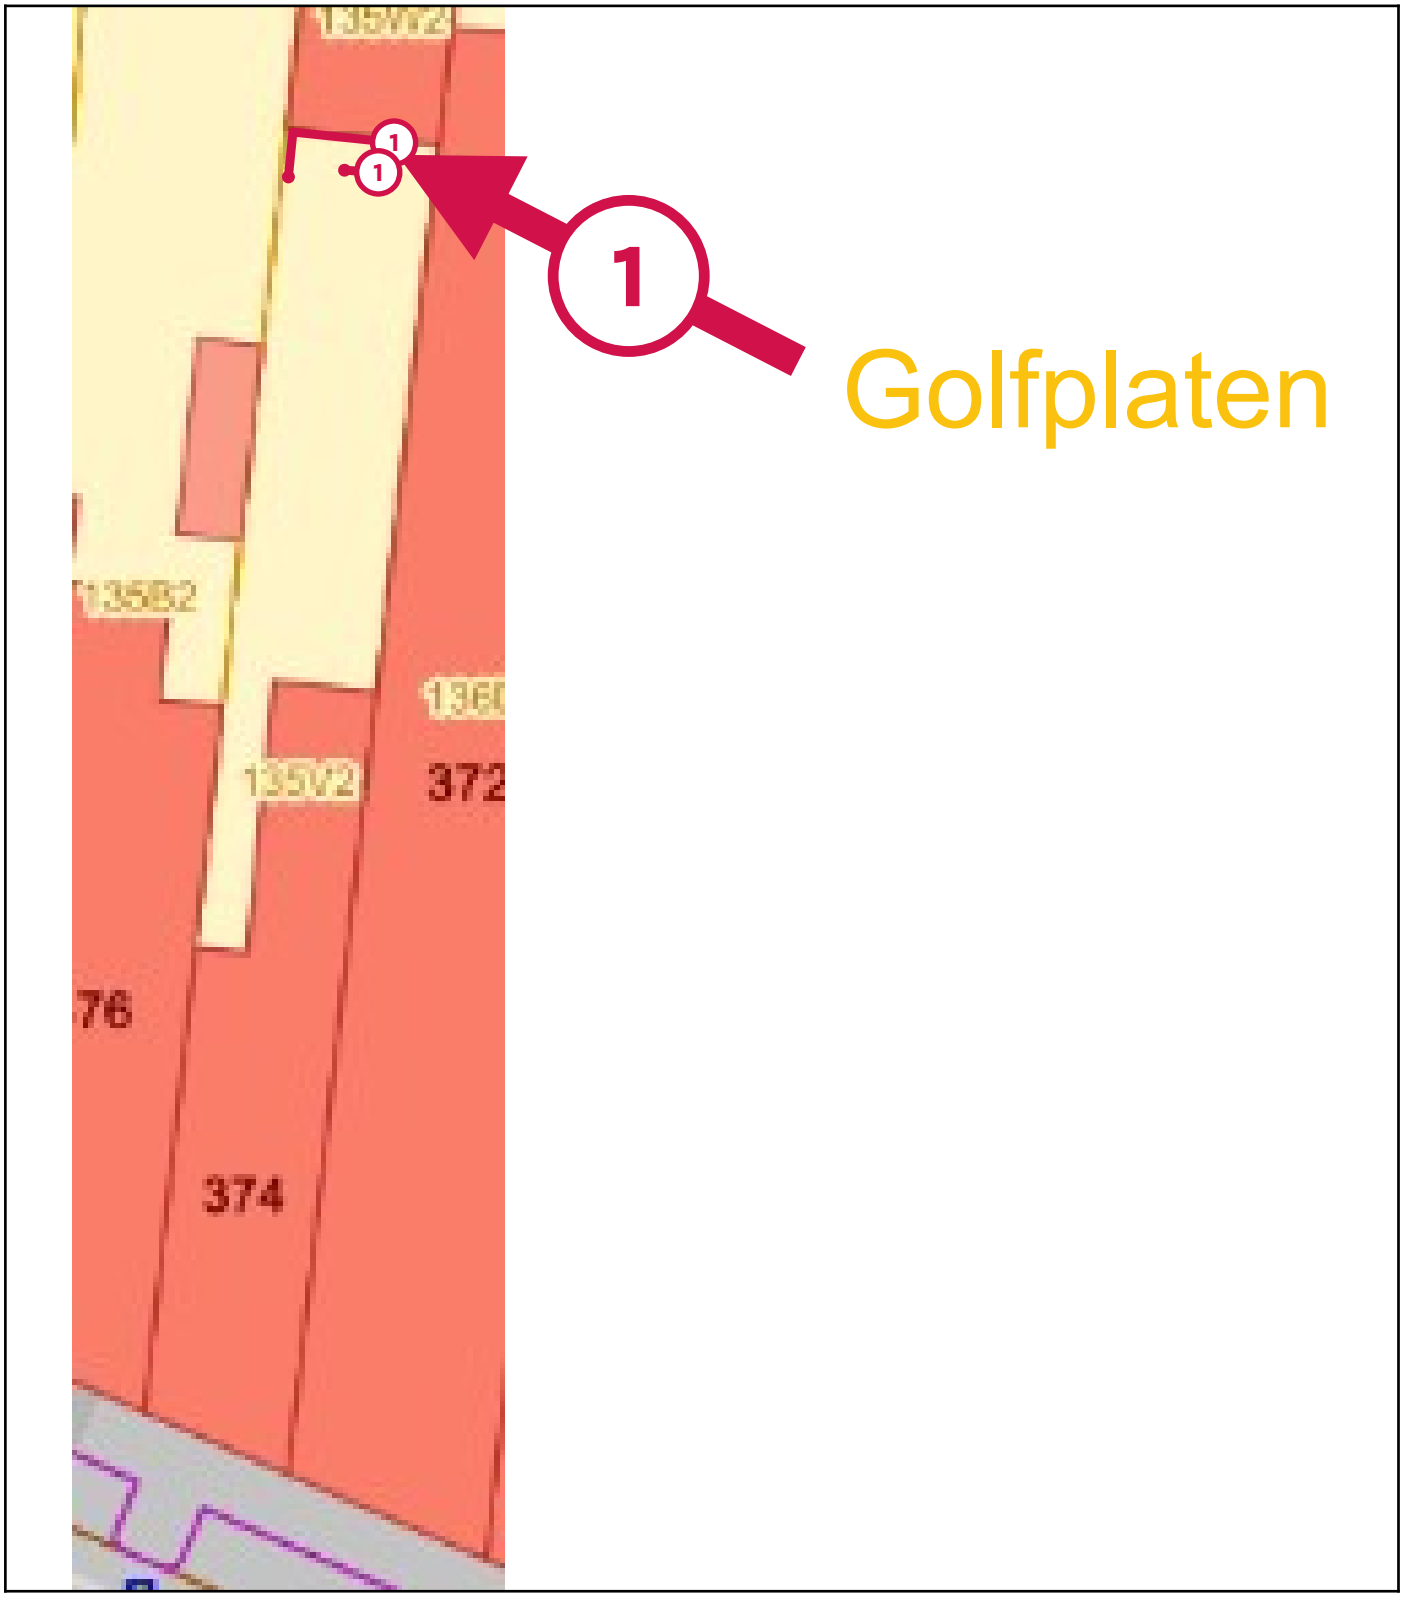
Plan 3.1: Vaststellingen buiten de constructies

1. Golfplaten	Asbestmateriaal	Dringend verwijderen

Beschrijving	Golfplaten
Type afvalstof	Betreft stock-voorraad of gedemonteerde asbestmaterialen
Aanwezige resten	Het betreft een golfplatendak.
Omgeving	Buiten
Primaire drager	Schuin dak
Asbestmaterialen	• Dak- en gevelbekleding - Golfplaat
Bindmiddel van asbestmateriaal	Cement
Gebondenheid op basis van bindmiddel	Hecht
Hoeveelheid (gewicht - aantal)	• 80,00 kg - 1 stuk
Totaal gewicht	80,00 kg
Eenvoudig bereikbaar	Ja
Identificatiemethode	Vaststelling zonder monstername
Opmerking	Op basis van mijn expertise als deskundige heb ik deze golfplaten als asbesthoudend geclassificeerd, zonder staalname. De opgegeven volumes zijn slechts schattingen en mogen niet worden gebruikt als maatstaf voor heffingen.

- Verwijder het asbestafval.
- Voer bijkomende staalname(s) uit.

- Eenvoudige handelingen: mag via doe-het-zelf of door werknemer(s) met opleidingsattest eenvoudige handelingen
  De golfplaten ongebroken en verpakt in een asbestzak aanbieden aan het containerpark of aan een asbestverwerkingsbedrijf.

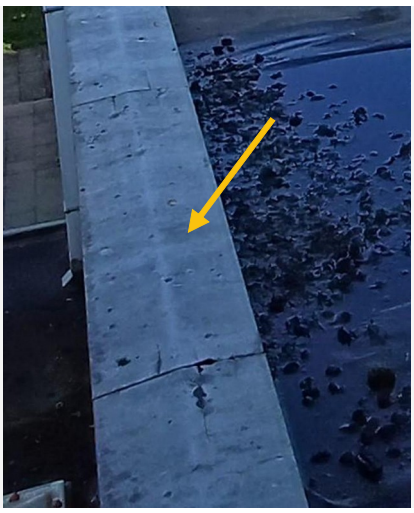
Overzichtsfoto

Beschrijving	Plat dak
Omgeving	Buiten
Primaire drager	Plat dak
Asbestmateriaal	Dak- en gevelbekleding - Roofing
Bindmiddel van asbestmateriaal	Bitumen (roofing, teer, asfalt)
Gebondenheid op basis van bindmiddel	Hecht
Hoeveelheid (oppervlakte - aantal)	• 60,00 m^2 - 1 stuk
Totale oppervlakte	60,00 m^2
Eenvoudig bereikbaar	Ja
Bevestigingswijze	• Verlijmd, ingegoten, versmeerd
Identificatiemethode	Vaststelling zonder monstername Motivatie: Groot risico op structurele gevolgschade (lekschade, werking installatie,...)
Destructieve handeling voor identificatie	Nee
Opmerking	De opgegeven volumes zijn slechts schattingen en mogen niet worden gebruikt als maatstaf voor heffingen. Het plat dak is in goede staat. Er kan geen staalname uitgevoerd worden zonder schade aan te brengen met waterinsijpeling tot gevolg. De onderliggende lagen kunnen niet worden geïdentificeerd en geinspecteerd. Er is een kans dat deze asbesthoudend zijn.
