Asbestinventarisattest

Kortemarkstraat 42, 8830 Hooglede

Attestnummer : **20260310-000082.000**
Uitgegeven op : **10.03.2026**
Geldig tot : **10.03.2031**

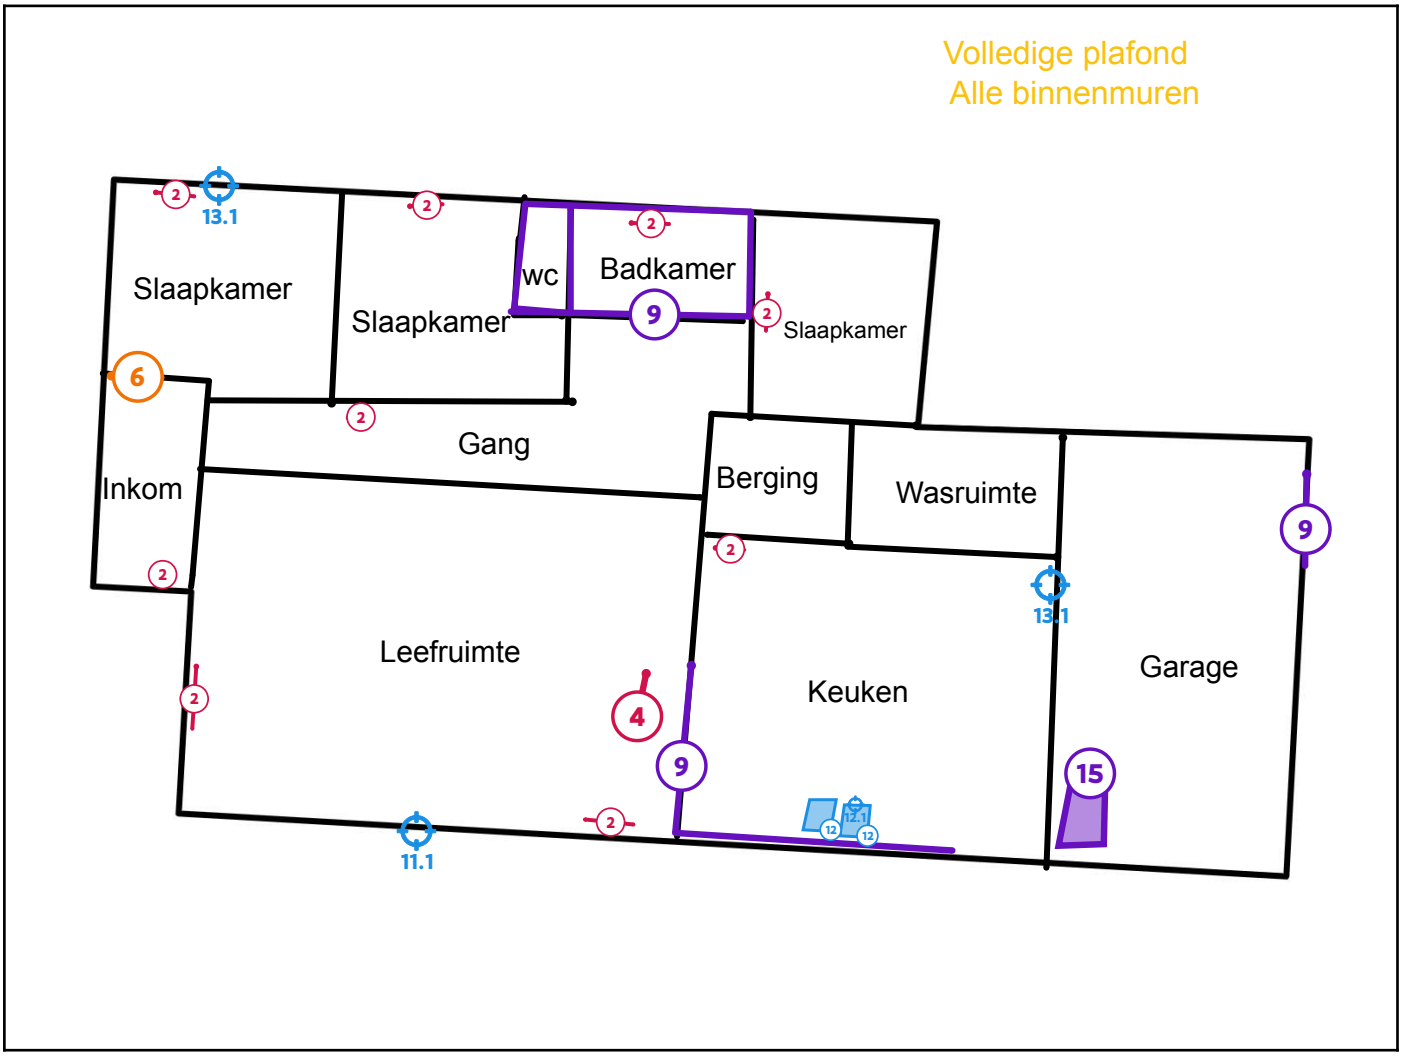
Plan 1.1: Woning, verd. +0

Beschrijving	Type	Actie
2. Verwarming	Asbestmateriaal	Dringend verwijderen
4. Koord in verwarming	Asbestmateriaal	Dringend verwijderen
6. Bakeliet	Asbestmateriaal	Verwijderen
9. Faiencetegels + tegellijm	Advies	-
10. Valse plafond	Advies	-
11. Mastiek	Geen asbest	-
11.1 Code: 260304C3	Puntmonster	-

12. Coating lavabo	Geen asbest	-
12.1 Code: 260304C2	Puntmonster	-
13. Pleisterwerk binnenmuren	Geen asbest	-
13.1 Code: 260304C1	Mengmonster	-
15. Stookketel	Overige ruimte of materiaal	-

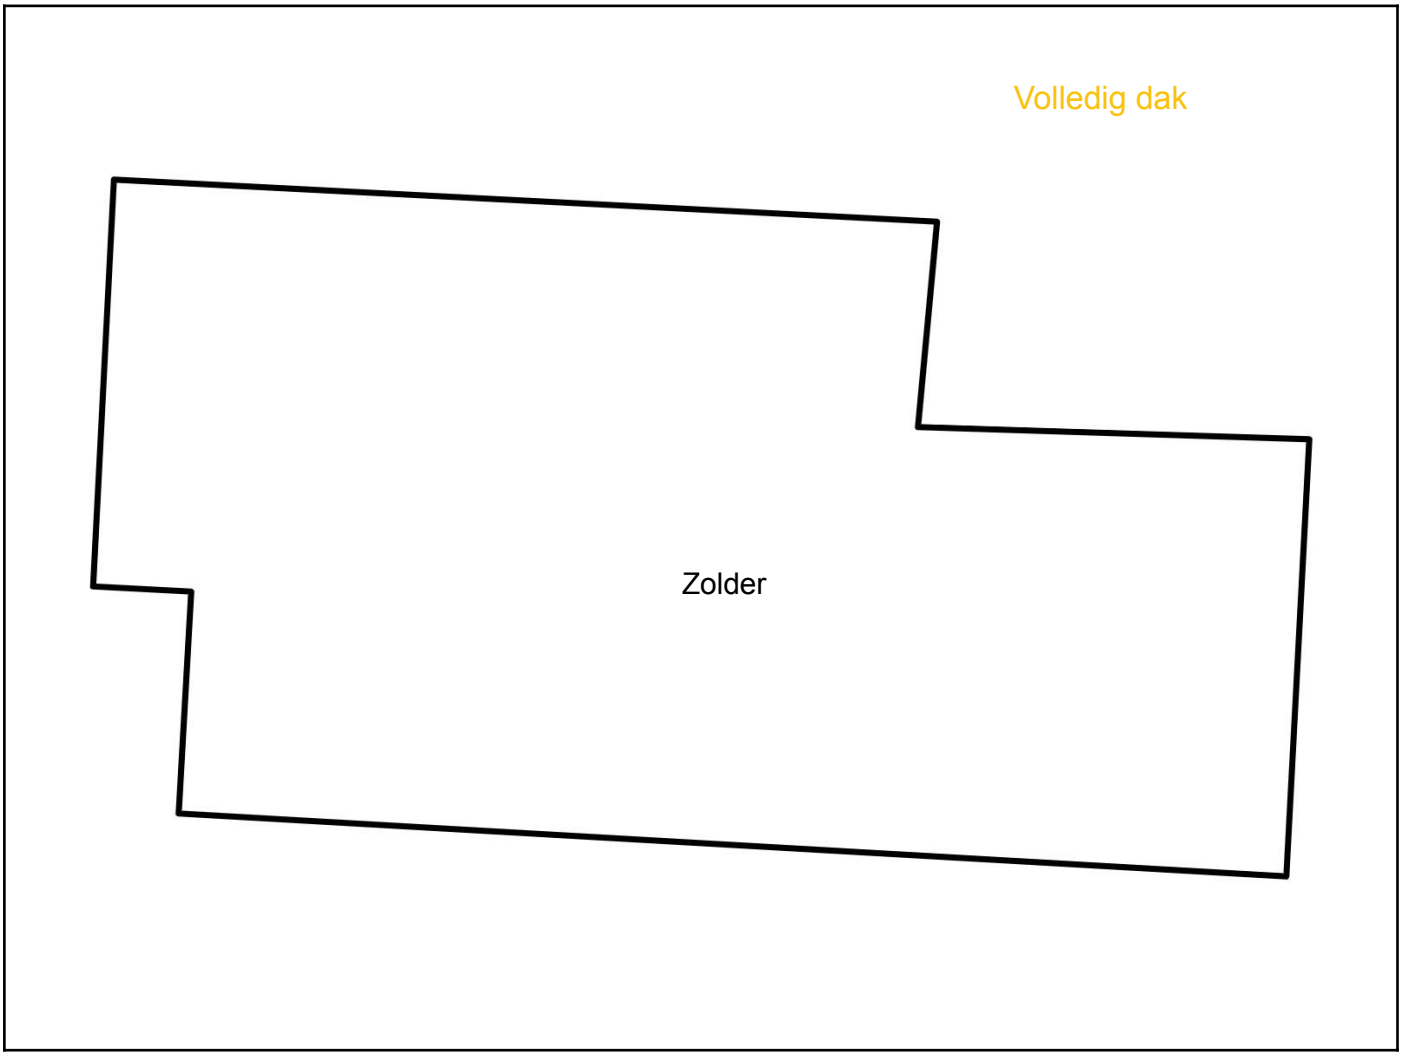
Plan 1.2: Woning, verd. +1

Beschrijving	Type	Actie
7. Onderdakplaten	Asbestmateriaal	Maatregelen nemen

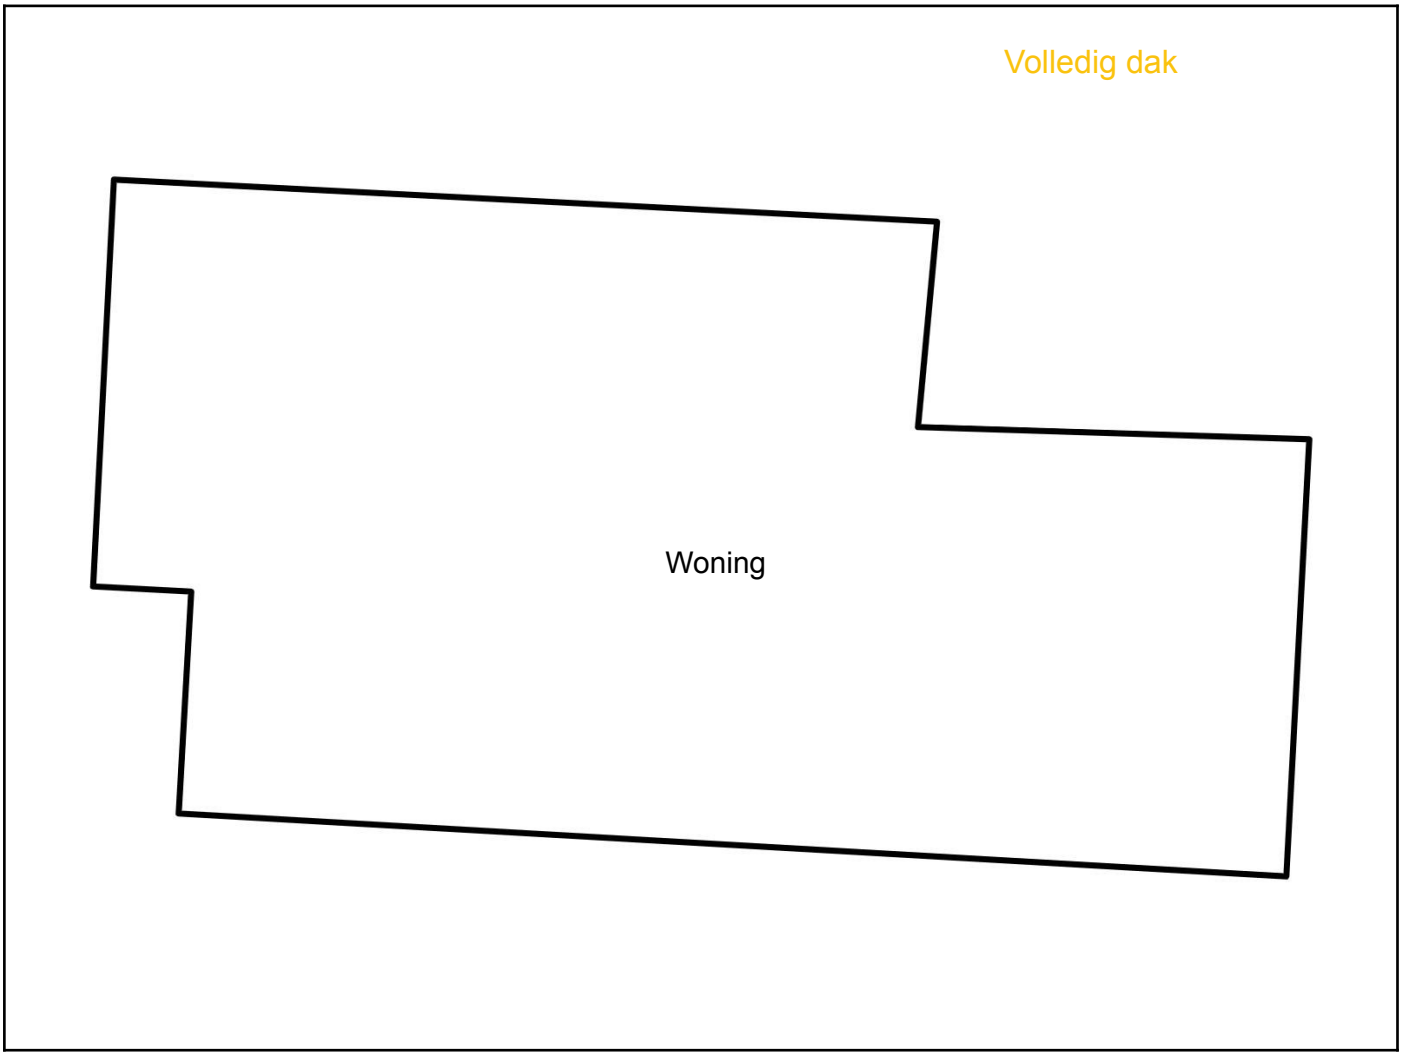
Plan 1.3: Woning, dak

Beschrijving	Type	Actie
5. Leien dak	Asbestmateriaal	Verwijderen

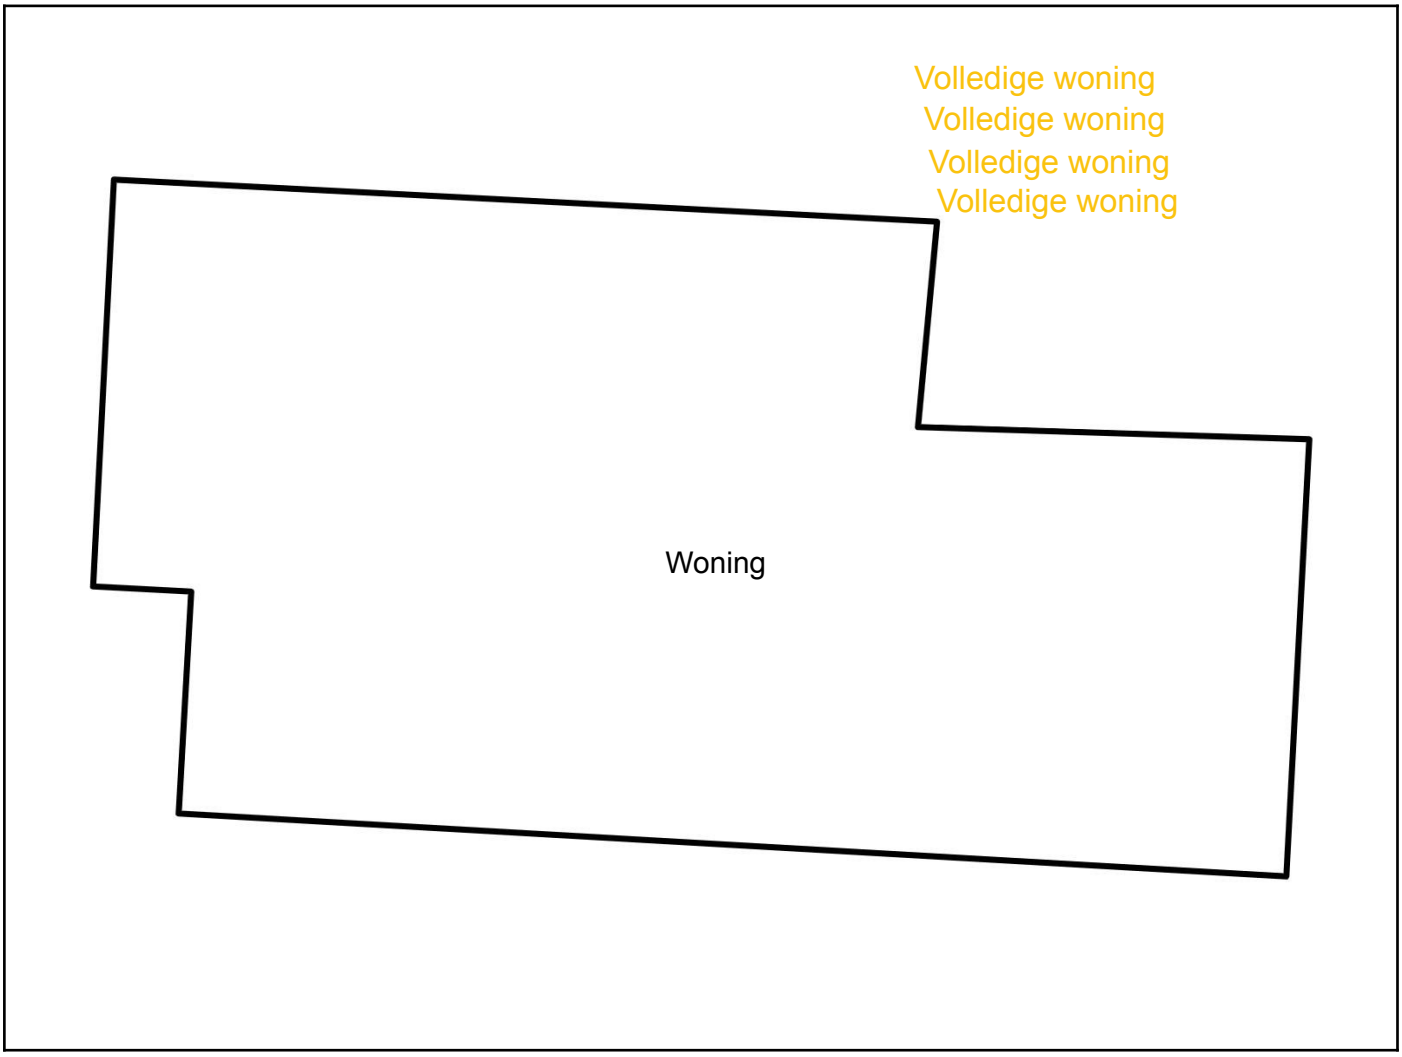
Plan 1.4: Woning

Beschrijving	Type	Actie
8. Schoorsteen	Beperking	-
11. Mastiek	Geen asbest	-
16. Leidingsisolatie	Overige ruimte of materiaal	-
17. Lift	Overige ruimte of materiaal	-

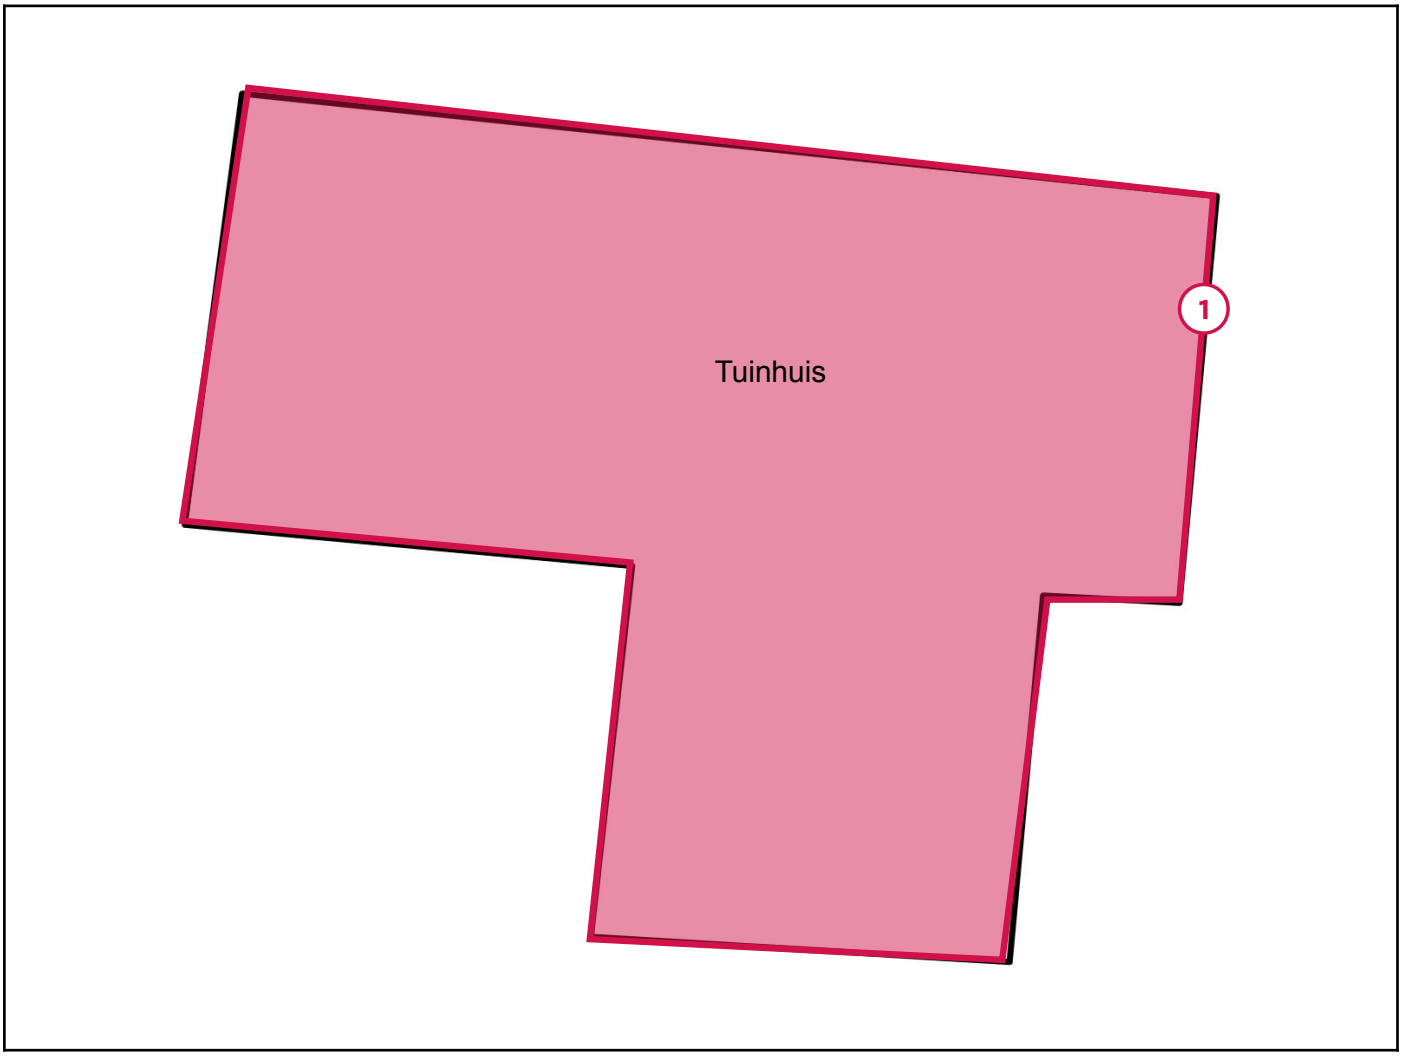
Plan 2.1: Tuinhuis

Beschrijving	Type	Actie
1. Golfplaten	Asbestmateriaal	Dringend verwijderen

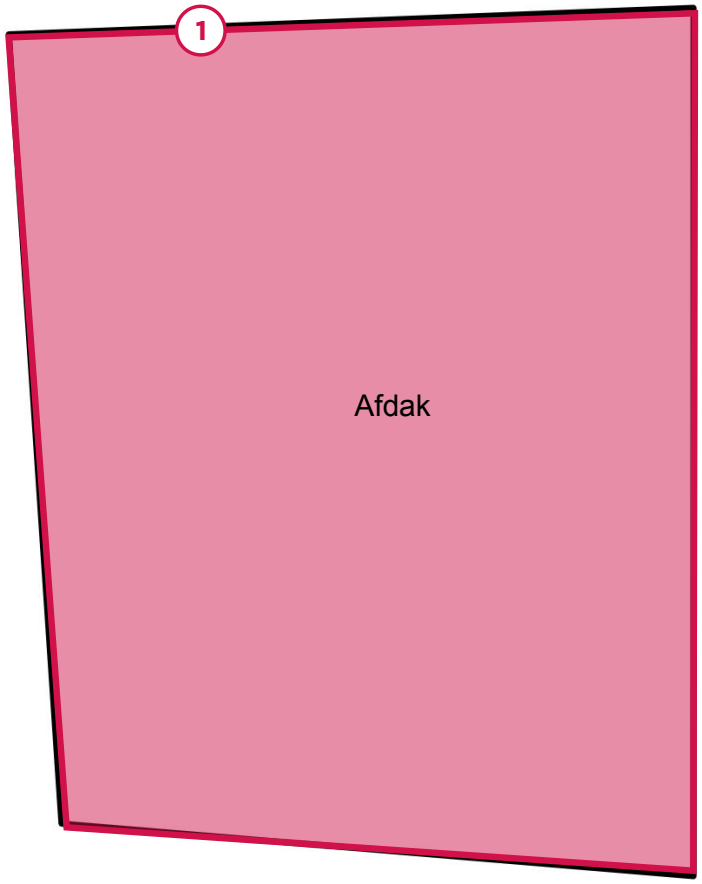
Plan 5.1: Afdak

Beschrijving	Type	Actie
1. Golfplaten	Asbestmateriaal	Dringend verwijderen

- Bevochtig en fixeer de golfplaten grondig voordat je ze verwijdert.

- Gebruikt traagdraaiend gereedschap om schade of breuk aan de golfplaten te voorkomen.

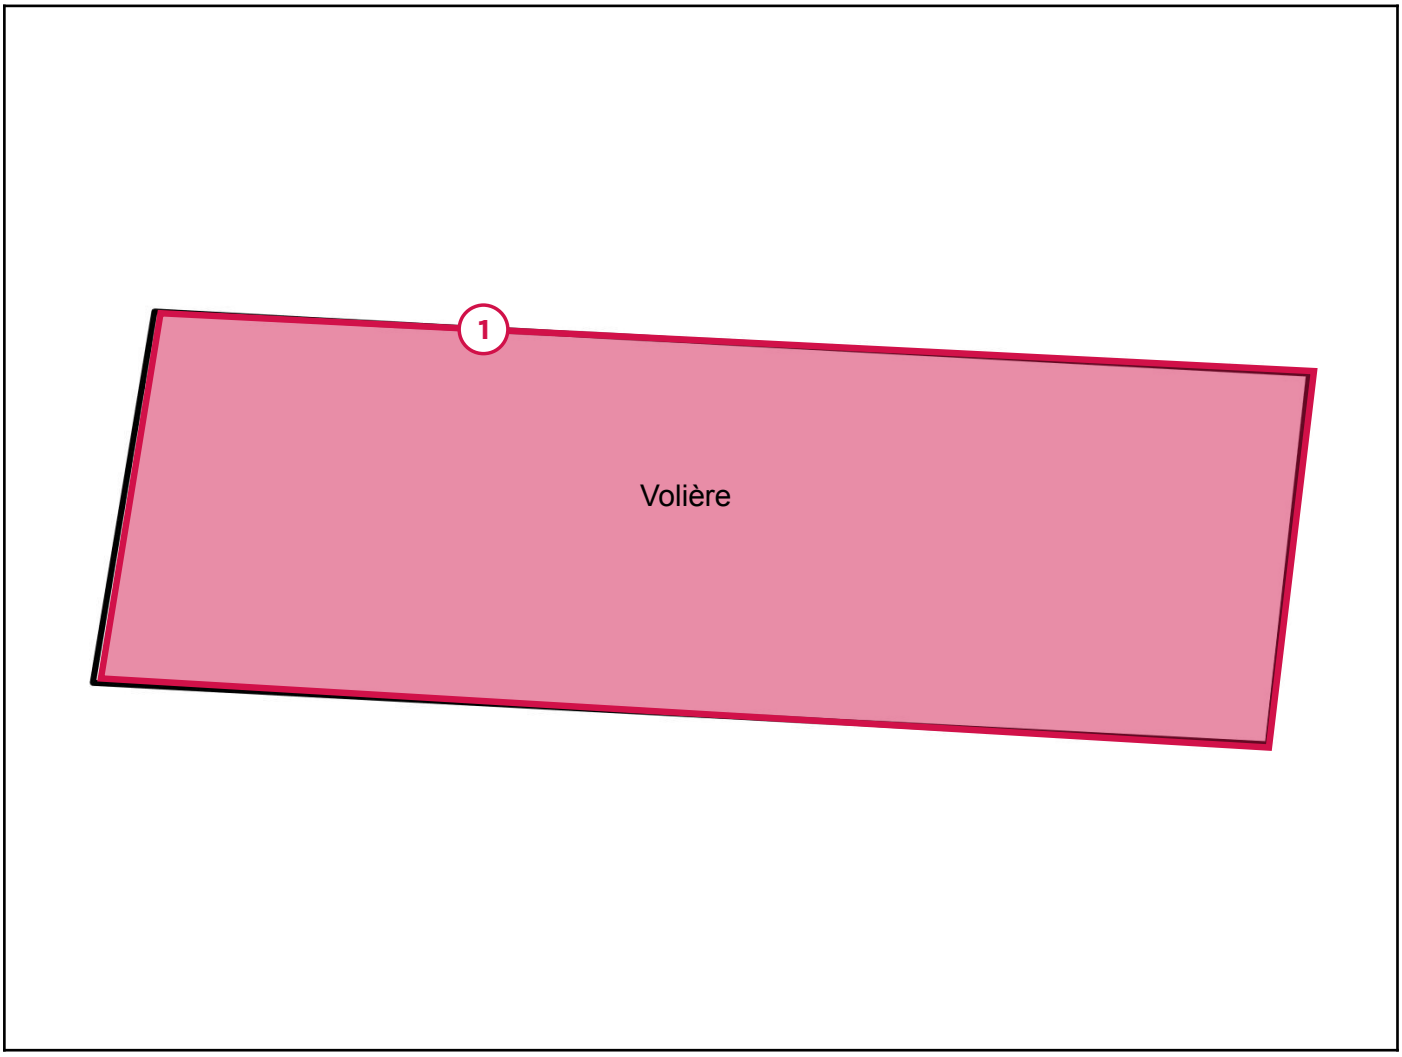
Plan 6.1: Volière

Beschrijving	Type	Actie
1. Golfplaten	Asbestmateriaal	Dringend verwijderen

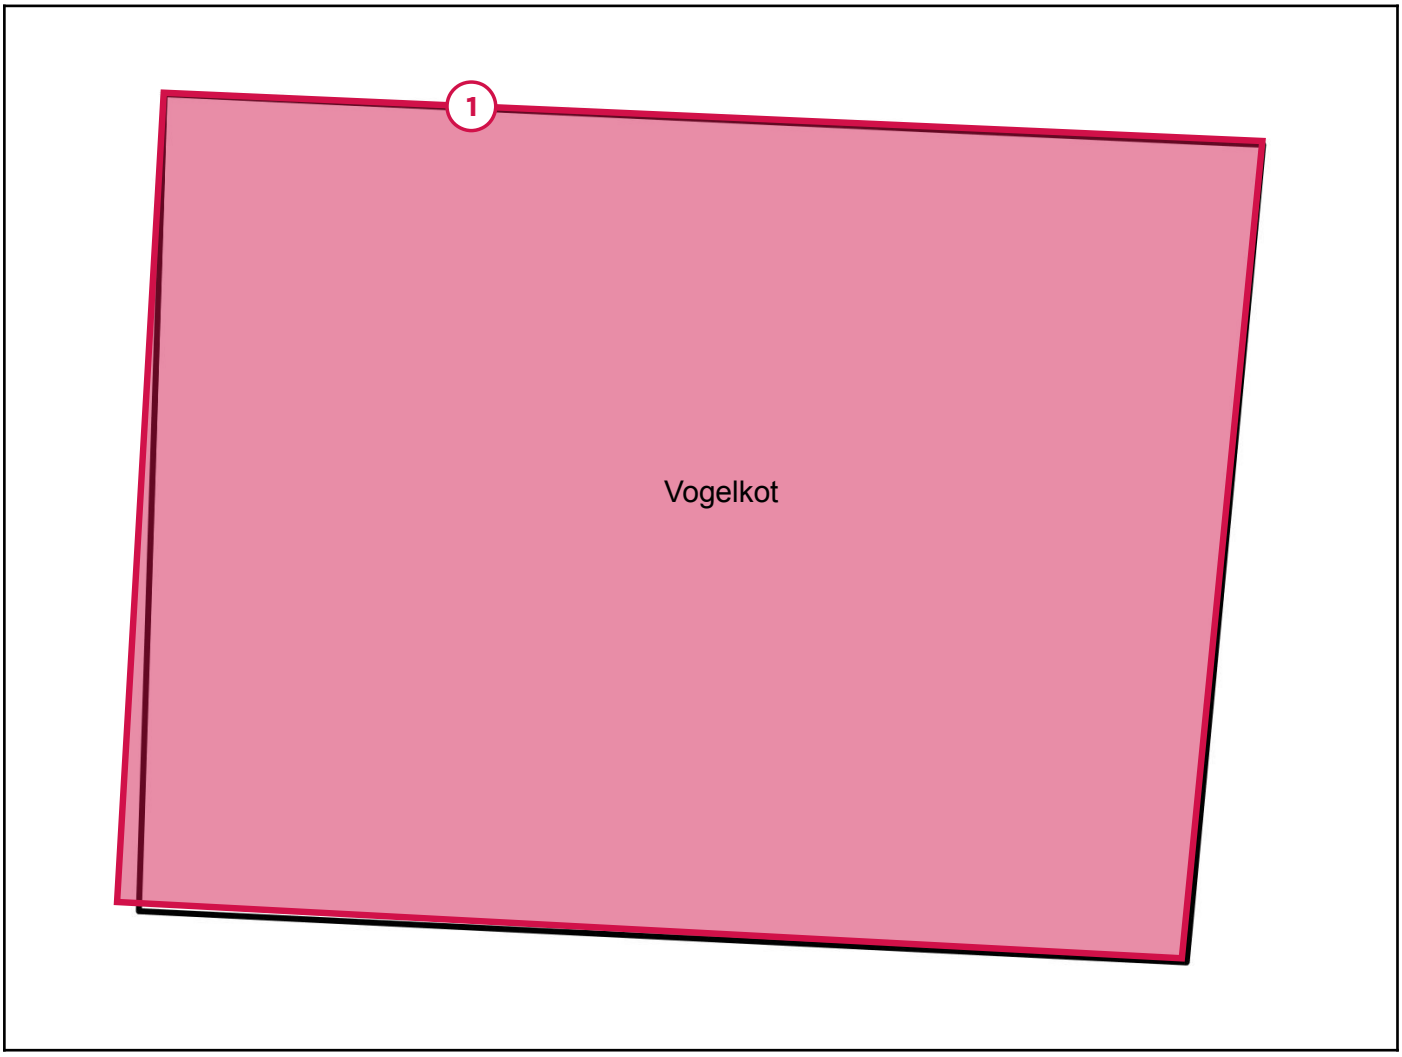
Plan 8.1: Vogelkot

Beschrijving	Type	Actie
1. Golfplaten	Asbestmateriaal	Dringend verwijderen

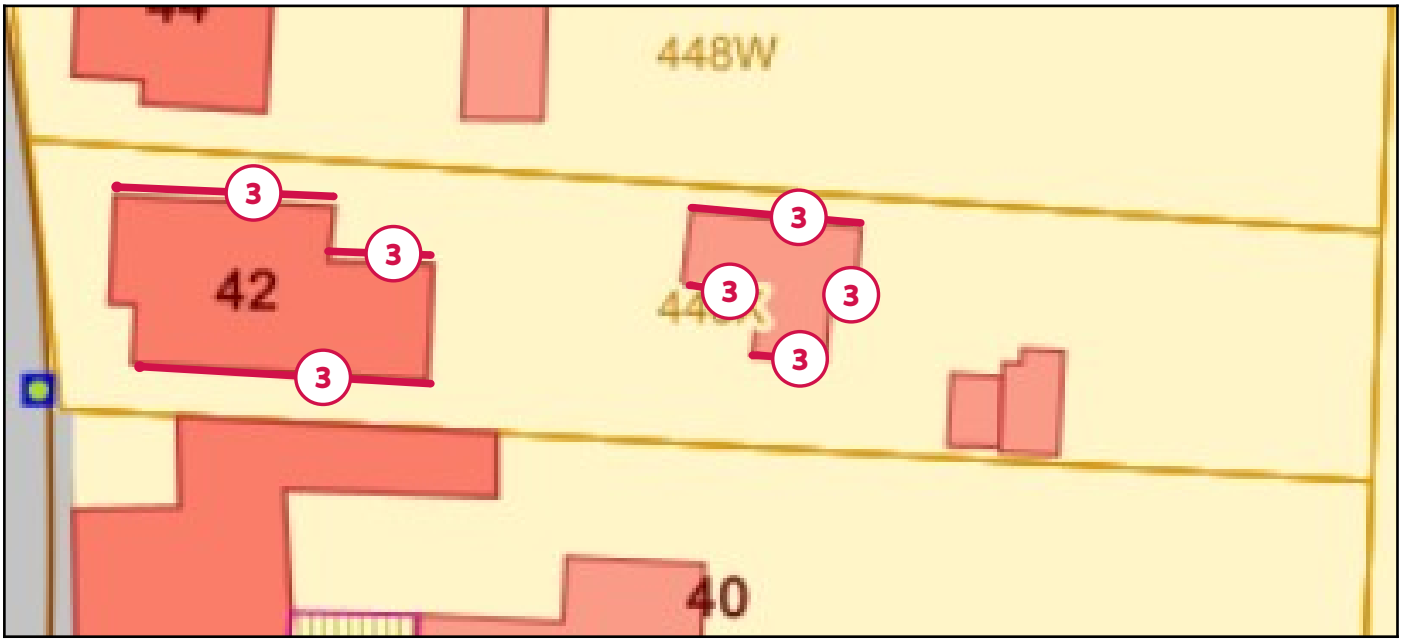
Plan 9.1: Vaststellingen buiten de constructies

Beschrijving	Type	Actie
3. Slib-sediment	Asbestmateriaal	Dringend verwijderen

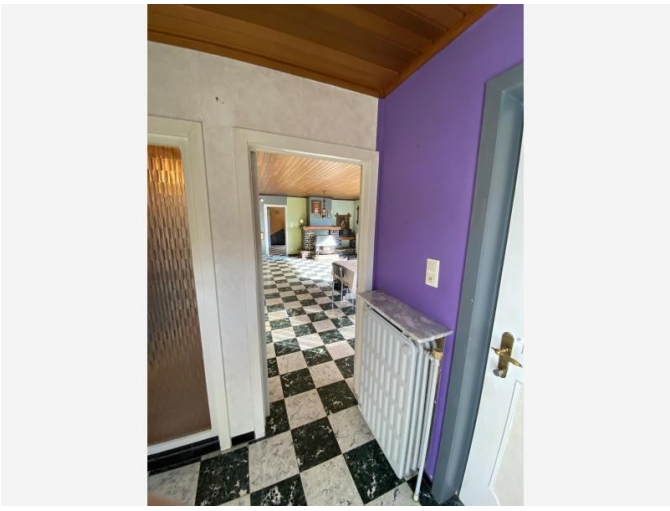
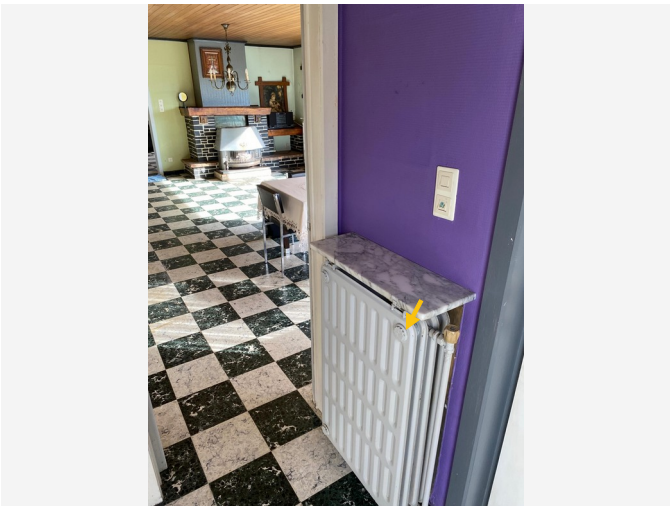
Fiche 2: Verwarming

Asbestmateriaal

Eindbeoordeling materiaalrisico	Hoog materiaalrisico en/of hoge kans op vezelvrijgave

Gebondenheid	Categorie 3: niet-hechtgebonden met weinig of geen matrix
Asbestsoort (vezeltype)	Alleen chrysotiel
Asbestconcentratie	Hoog (>= 50%)
Afschermingsgraad van het gehele materiaal	Geheel of deels (ook) vrij aan binnenluchtstromen
Toestand van het materiaal	Licht beschadigd, licht verweerd. Intact calciumsilicaatmateriaal of categorie III 'gebondenheid'

Beschrijving	Verwarming
Omgeving	Binnen
Primaire drager	Ruimteverwarming
Asbestmateriaal	Pakking, dichting
Bindmiddel van asbestmateriaal	Weinig of geen bindmiddel (textiel, bevlokking, ...)
Gebondenheid op basis van bindmiddel	Niet-hechtgebonden
Hoeveelheid (gewicht - aantal)	• 0,10 kg - 9 stuks
Totaal gewicht	0,90 kg
Eenvoudig bereikbaar	Ja
Bevestigingswijze	• Geklemd • Verlijmd, ingegoten, versmeerd
Identificatiemethode	De asbestdeskundige beoordeelt het materiaal als asbestverdacht en dus asbesthoudend, en dit zonder monstername. Motivatie: De opdrachtgever weigert om het materiaal te laten bemonsteren.
Destructieve handeling voor identificatie	Nee
Opmerking	Aangegeven hoeveelheden en gewichten berusten louter op grove schatting en kunnen niet gebruikt worden bij meetstaten voor werken. Het gaat over de asbestverdachte pakkingen aan de driepuntsradiatoren (plaatradiatoren), die zich telkens bevinden tussen de radiator en de 3 knoppen.

Dringend verwijderen

- Zorg voor een veilig beheer. Vermijd het beschadigen van het asbestmateriaal. Controleer de toestand jaarlijks op wijzigingen.
- Verwijder dit asbestmateriaal zo snel mogelijk. Volg de toestand goed op.
- Voer bijkomende staalname(s) uit.

- Eenvoudige handelingen: mag via doe-het-zelf of door werknemer(s) met opleidingsattest eenvoudige handelingen
  De verwarmingen kunnen zelf verwijderd worden. Echter gezien de risico's en de benodigde voorzorgsmaatregelen, wordt het sterk aangeraden om de werkzaamheden te laten uitvoeren door een professional die de opleiding "eenvoudige handelingen" heeft gevolgd. Dit vanwege de moeilijkheid van de werkzaamheden.

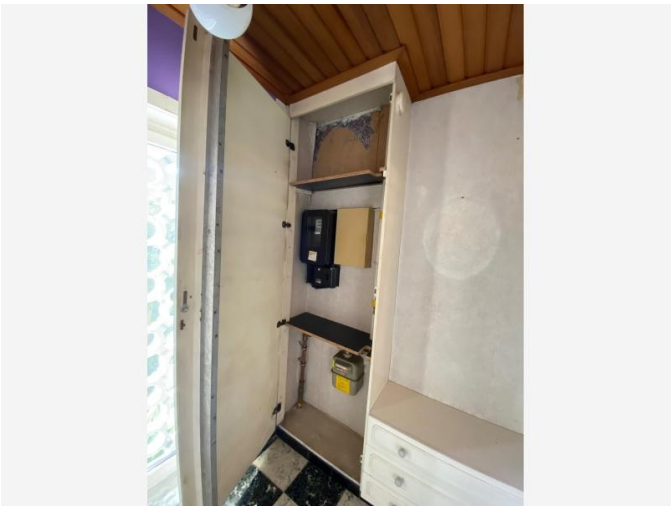
Fiche 6: Bakeliet

Asbestmateriaal

Eindbeoordeling materiaalrisico	Verhoogd materiaalrisico en/of verhoogde kans op vezelvrijgave

Gebondenheid	Categorie 1: hechtgebonden in oorsprong
Asbestsoort (vezeltype)	Crocidoliet aanwezig
Asbestconcentratie	Laag (< 50%)
Afschermingsgraad van het gehele materiaal	Geheel of deels (ook) vrij aan de binnenlucht
Toestand van het materiaal	Licht beschadigd, licht verweerd. Intact calciumsilicaatmateriaal of categorie III 'gebondenheid'

Beschrijving	Bakeliet
Omgeving	Binnen
Primaire drager	Communicatie en elektrische infrastructuur en uitrusting
Asbestmateriaal	Plaat, paneel, tablet - Type Bakeliet
Bindmiddel van asbestmateriaal	Kunststof of -hars
Gebondenheid op basis van bindmiddel	Hecht
Hoeveelheid (oppervlakte - dikte - aantal)	• 5,00 m^2 - 1,00 cm - 1 stuk
Totaal volume	0,05 m^3
Eenvoudig bereikbaar	Ja
Bevestigingswijze	• Geschroefd
Identificatiemethode	De asbestdeskundige beoordeelt het materiaal als asbestverdacht en dus asbesthoudend, en dit zonder monstername. Motivatie: De opdrachtgever weigert om het materiaal te laten bemonsteren.
Destructieve handeling voor identificatie	Nee
Opmerking	Aangegeven hoeveelheden en gewichten berusten louter op grove schatting en kunnen niet gebruikt worden bij meetstaten voor werken.

Verwijderen

- Zorg voor een veilig beheer. Vermijd het beschadigen van het asbestmateriaal. Controleer de toestand jaarlijks op wijzigingen.
- Voer bijkomende staalname(s) uit.

- Eenvoudige handelingen: mag via doe-het-zelf of door werknemer(s) met opleidingsattest eenvoudige handelingen
  De bakeliet kan zelf verwijderd worden. Echter gezien de risico's en de benodigde voorzorgsmaatregelen, wordt het sterk aangeraden om de werkzaamheden te laten uitvoeren door een professional die de opleiding "eenvoudige handelingen" heeft gevolgd. Dit vanwege de moeilijkheid van de werkzaamheden.

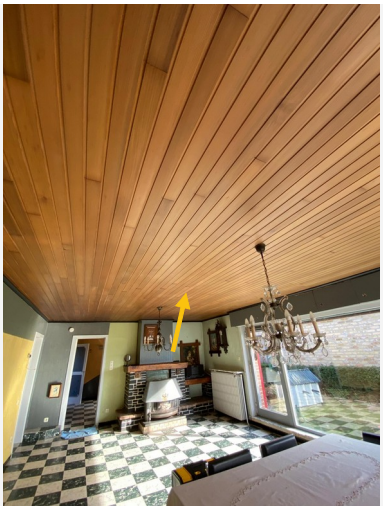
Fiche 10: Valse plafond

Advies

Informatie over een materiaal dat de asbestdeskundige niet kan waarnemen of vaststellen

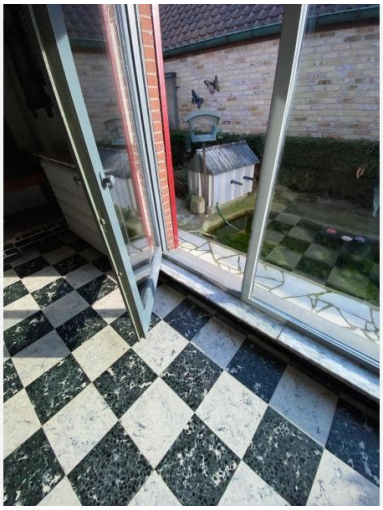
Fiche 11: Mastiek

Geen asbest

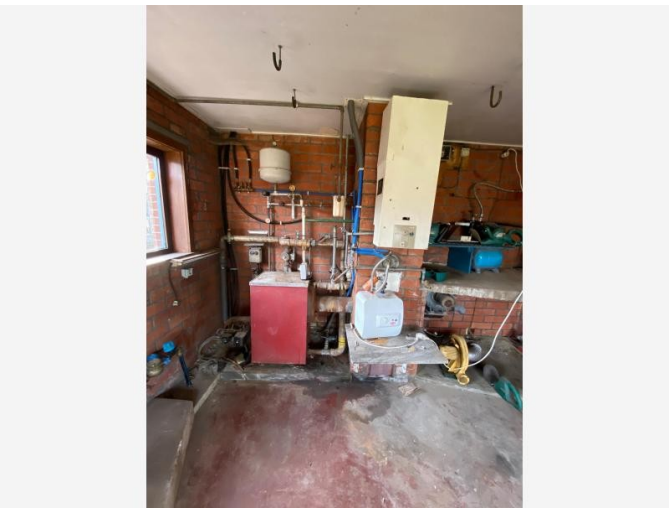
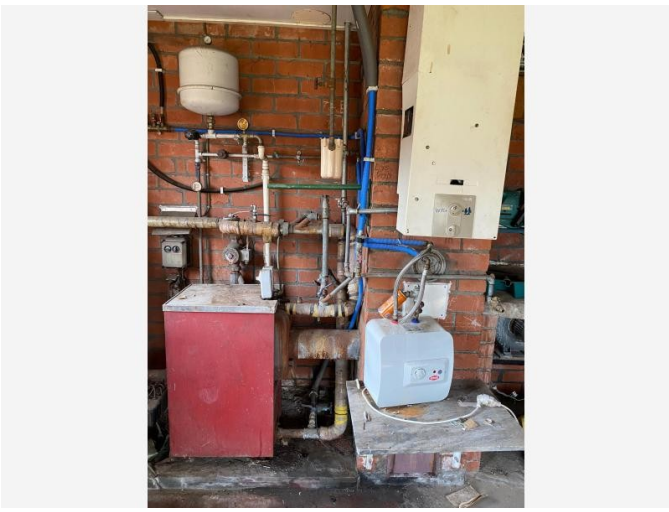
Beschrijving	Notitie	Terug te vinden op plannen
Fiche 15: Stookketel	Tijdens de visuele inspectie (niet-destructief onderzoek) was de stookketels niet verdacht	Plan 1.1: Woning, verd. +0
