Asbestinventarisattest

Gaverstraat 11, 8780 Oostrozebeke

Attestnummer : **20260415-000109.000**
Uitgegeven op : **15.04.2026**
Geldig tot : **15.04.2036**

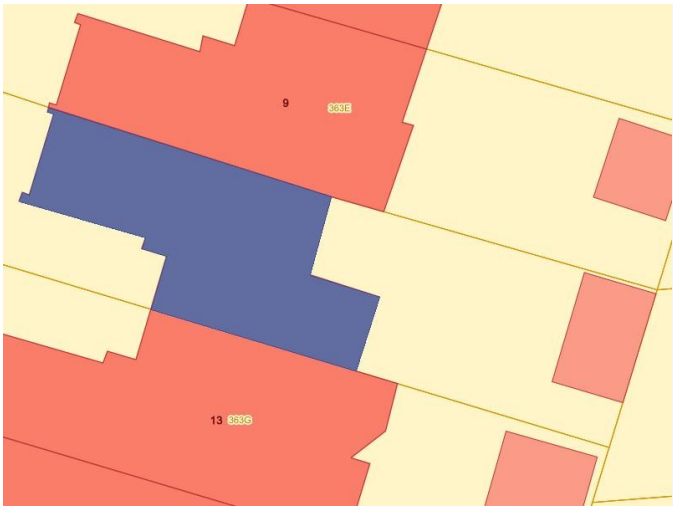
Zone 1: Hoofdgebouw

Tijdens de inspectie vastgesteld:

1 Asbestmateriaal

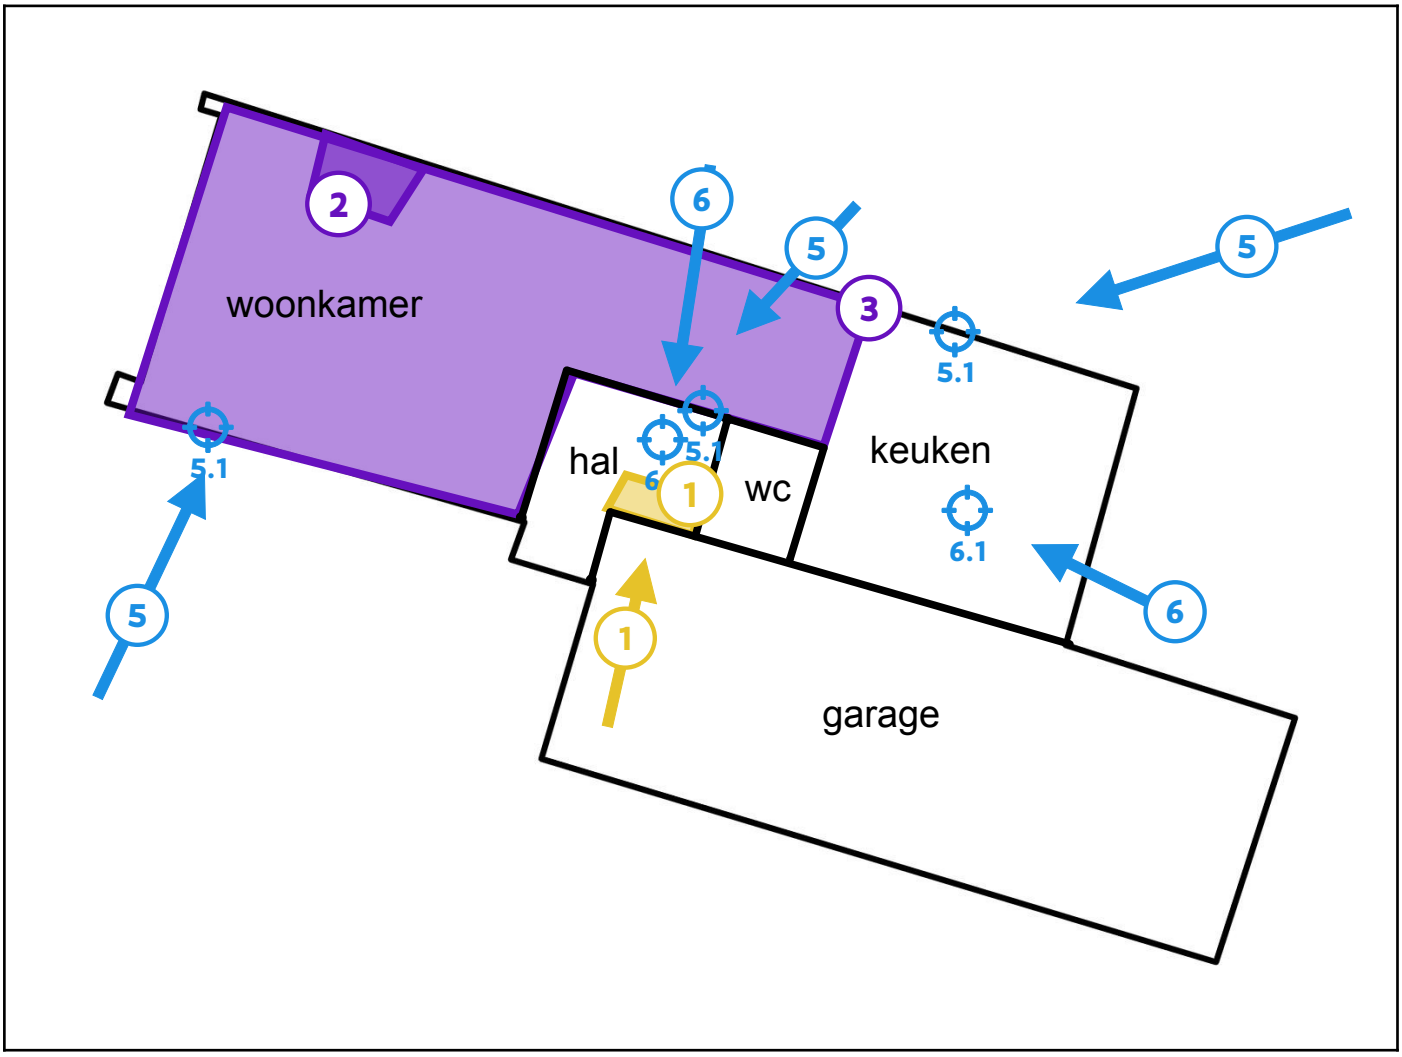
Plan 1.1: Hoofdgebouw glvl

Beschrijving	Type	Actie
1. Bakeliet - teller elektriciteit	Asbestmateriaal	Zorgvuldig beheren
2. Rookgaskanaal	Beperking	-
3. Plafonds met voorzetpanelen	Advies	-
5. Pleisterwerk wanden	Geen asbest	-
5.1 Code: MM1	Mengmonster	-
6. Pleisterwerk plafonds	Geen asbest	-
6.1 Code: MM2	Mengmonster	-

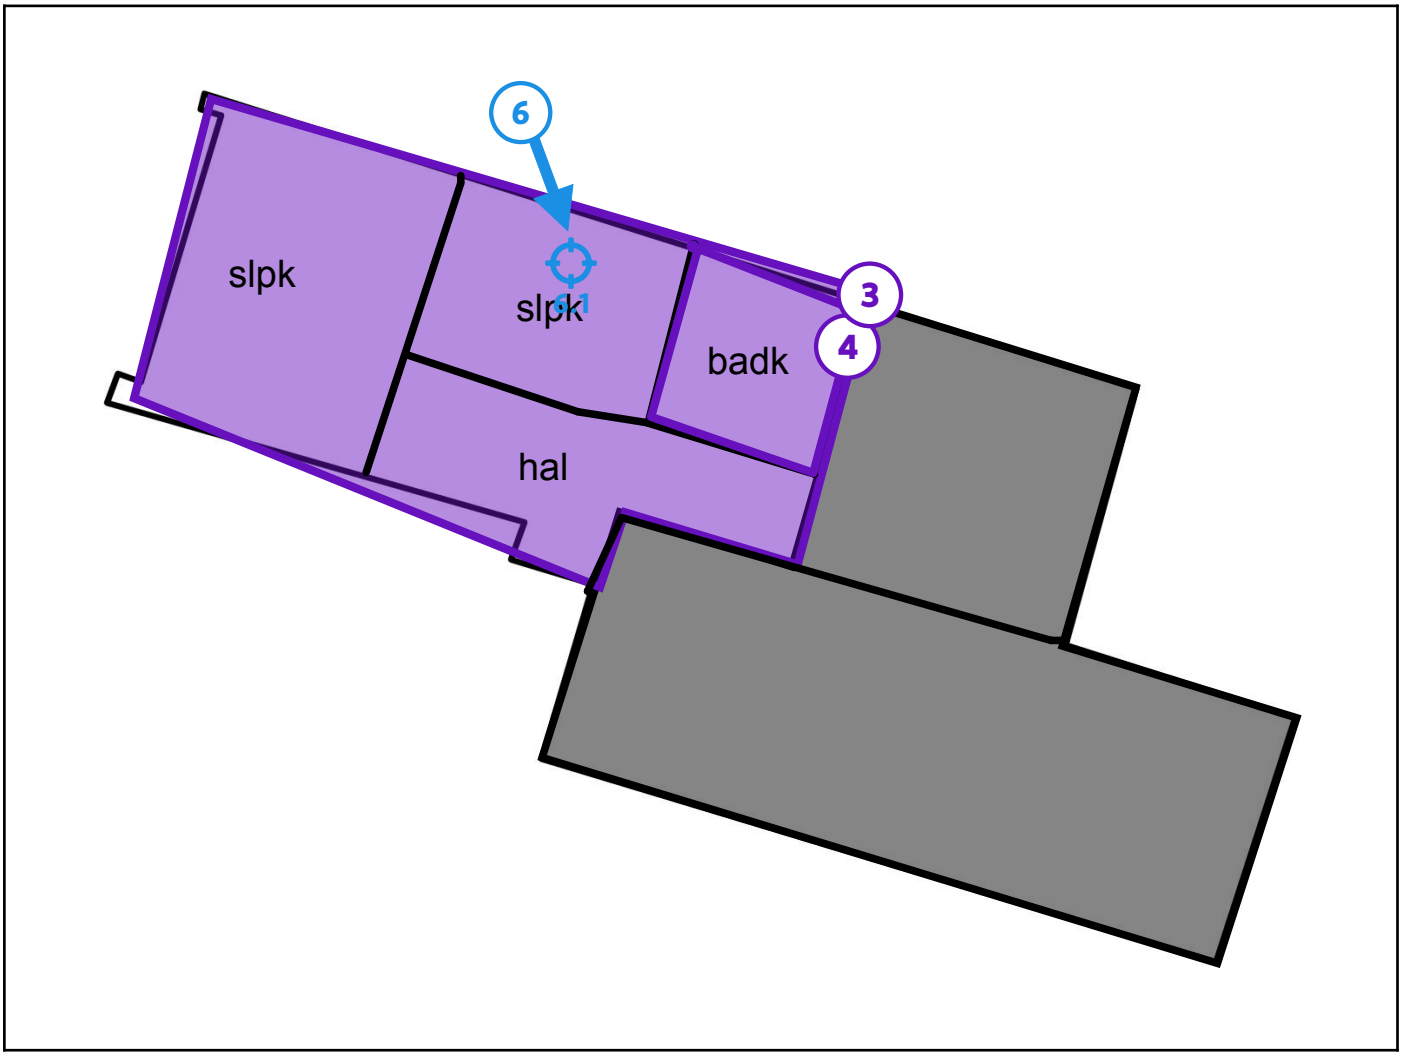
Plan 1.2: Hoofdgebouw verdiep

Beschrijving	Type	Actie
3. Plafonds met voorzetpanelen	Advies	-
4. Lijm faiencetegels	Advies	-
6. Pleisterwerk plafonds	Geen asbest	-
6.1 Code: MM2	Mengmonster	-

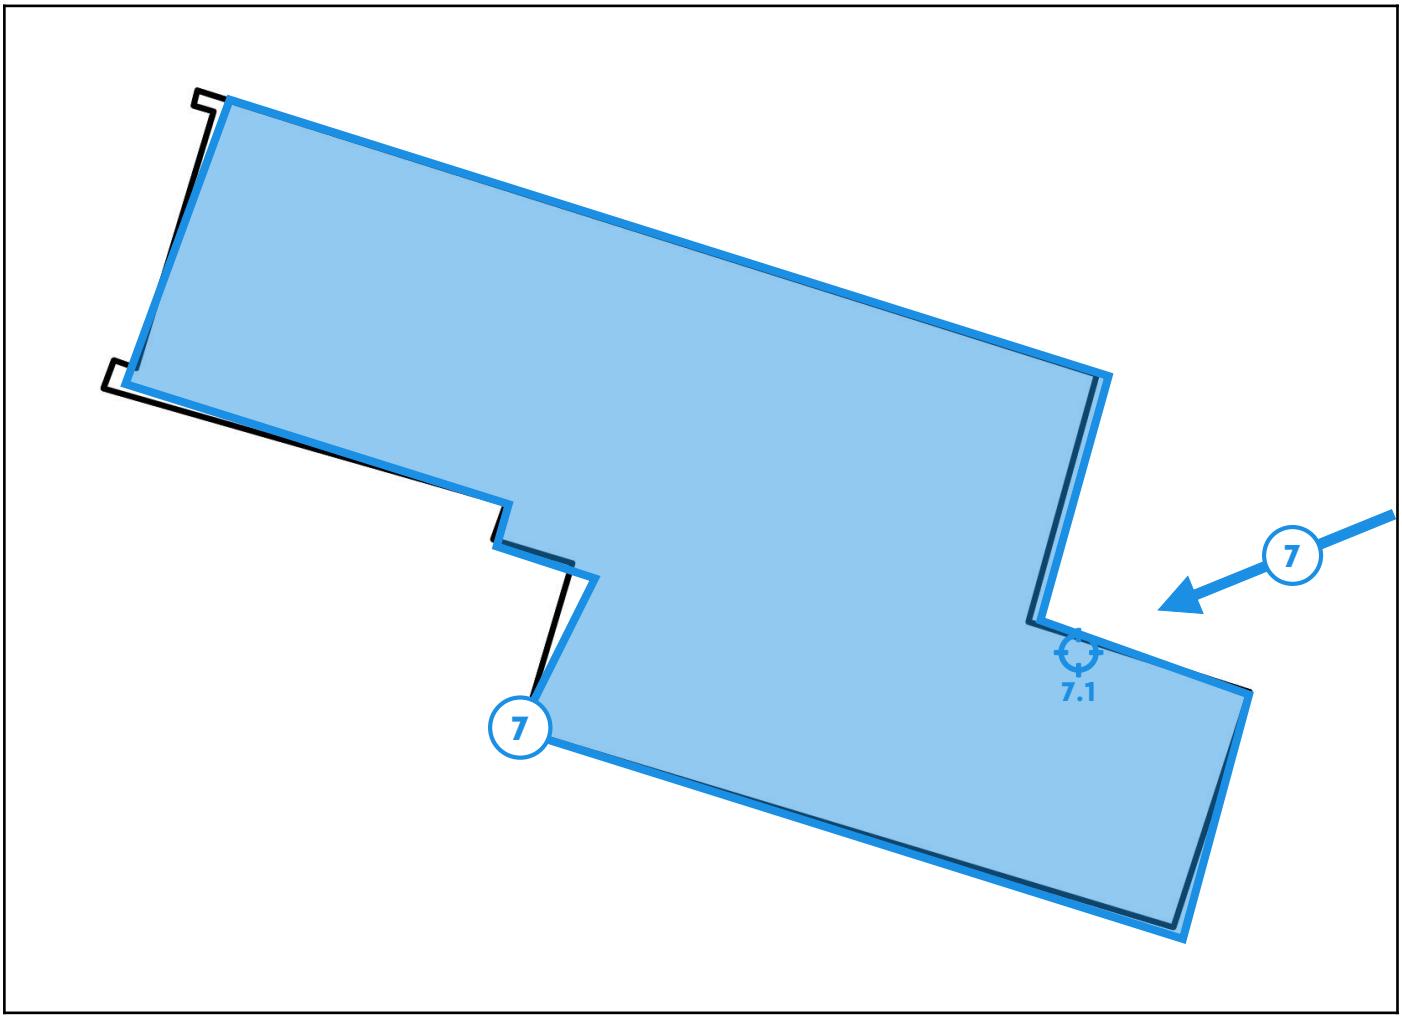
Plan 1.3: Hoofdgebouw dak

Beschrijving	Type	Actie
7. Roofing dakbedekking	Geen asbest	-
7.1 Code: Pt3	Puntmonster	-

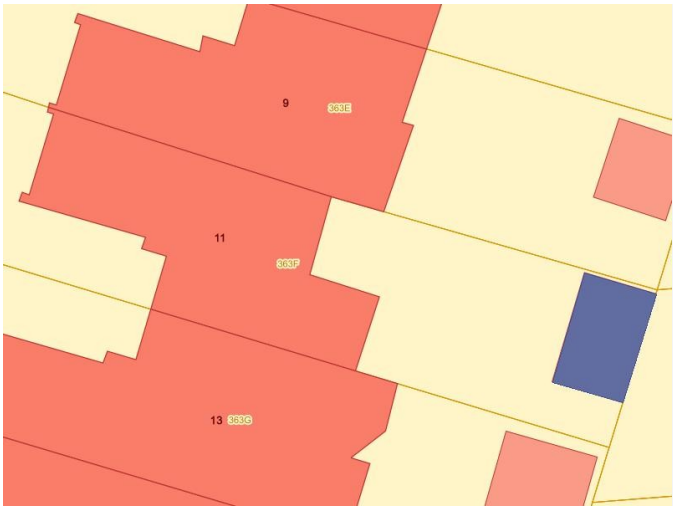
Zone 2: Bijgebouw

Tijdens de inspectie vastgesteld:

0 Asbestmaterialen

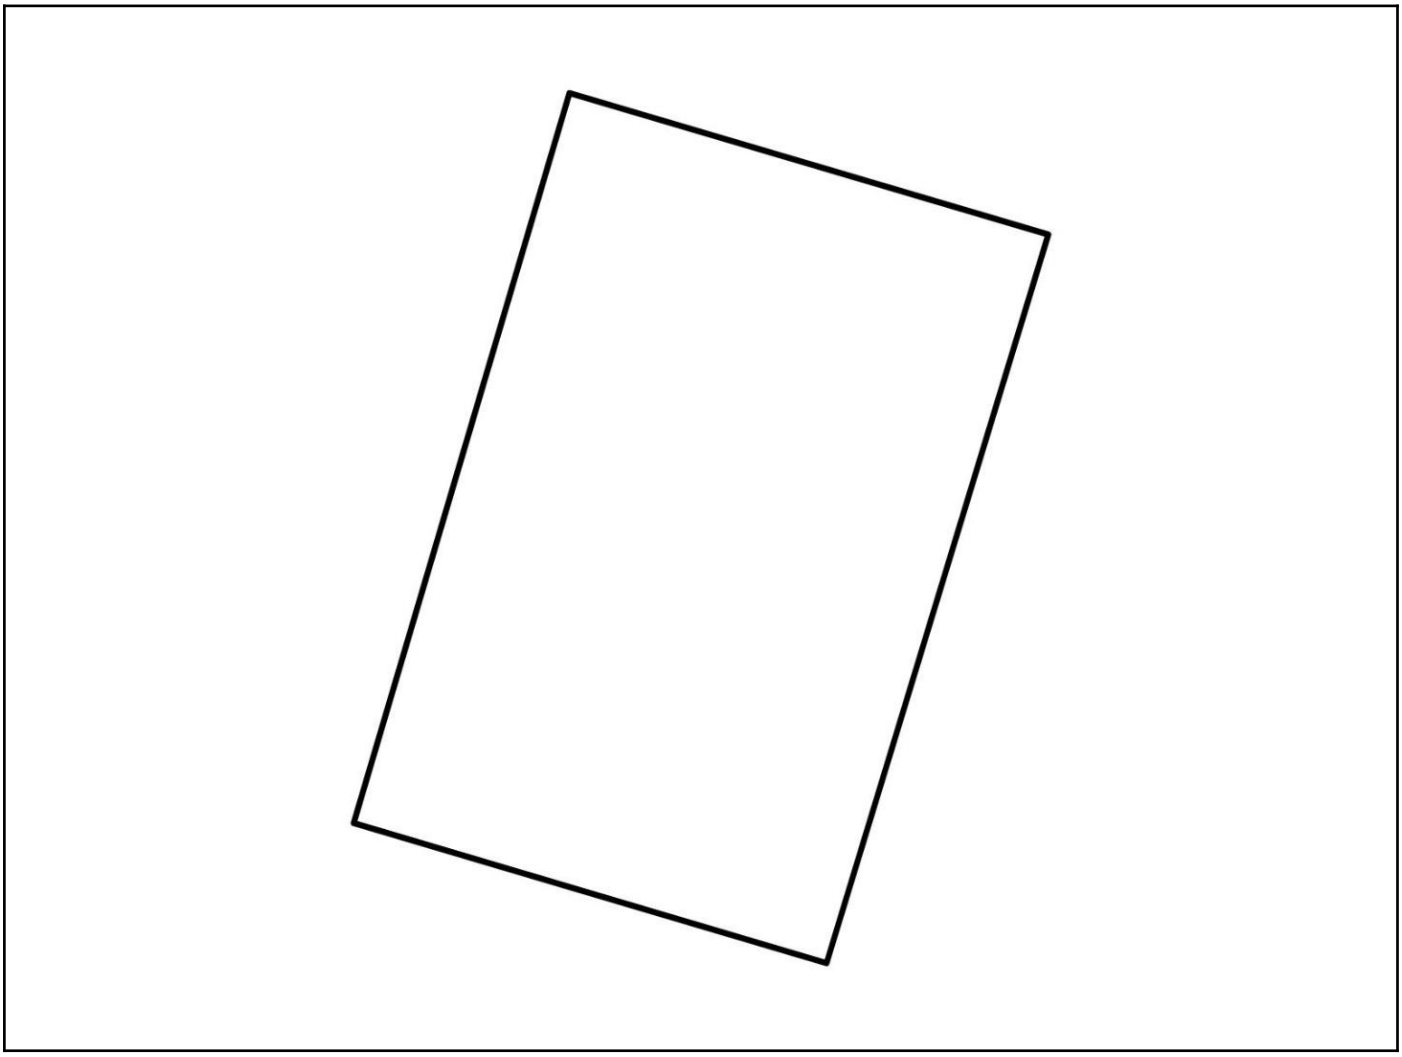
Plan 2.1: Bijgebouw plan

0 Geen asbest
