Asbestinventarisattest

Burgemeester Reynaertstraat 2, 8500 Kortrijk

Attestnummer : **20241217-000023.000**
Uitgegeven op : **17.12.2024**
Geldig tot : **17.12.2034**

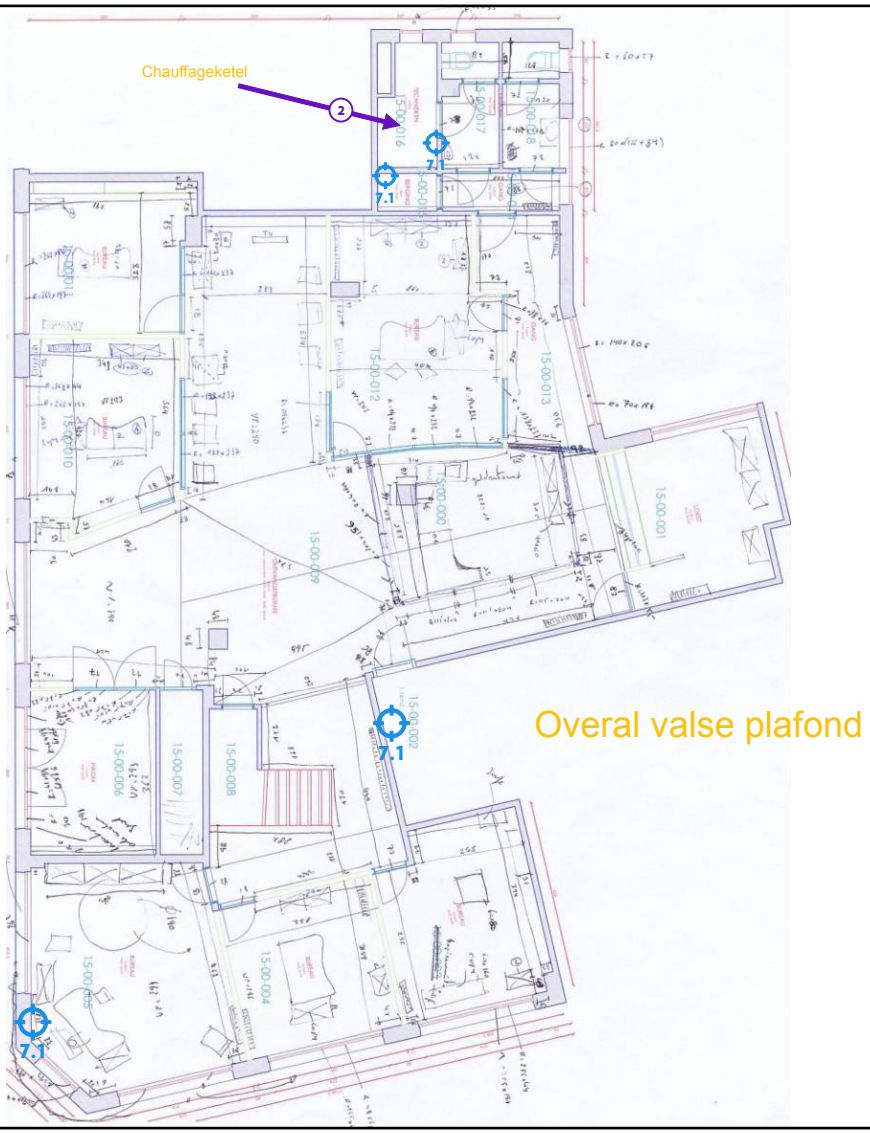
Plan 1.1: Gelijkvloers

Beschrijving	Type	Actie
2. Chauffageketel	Advies	-
4. Pleisterwerk plafond	Advies	-
7. Pleisterwerk muren	Geen asbest	-
7.1 Code: Staal 2	Mengmonster	-

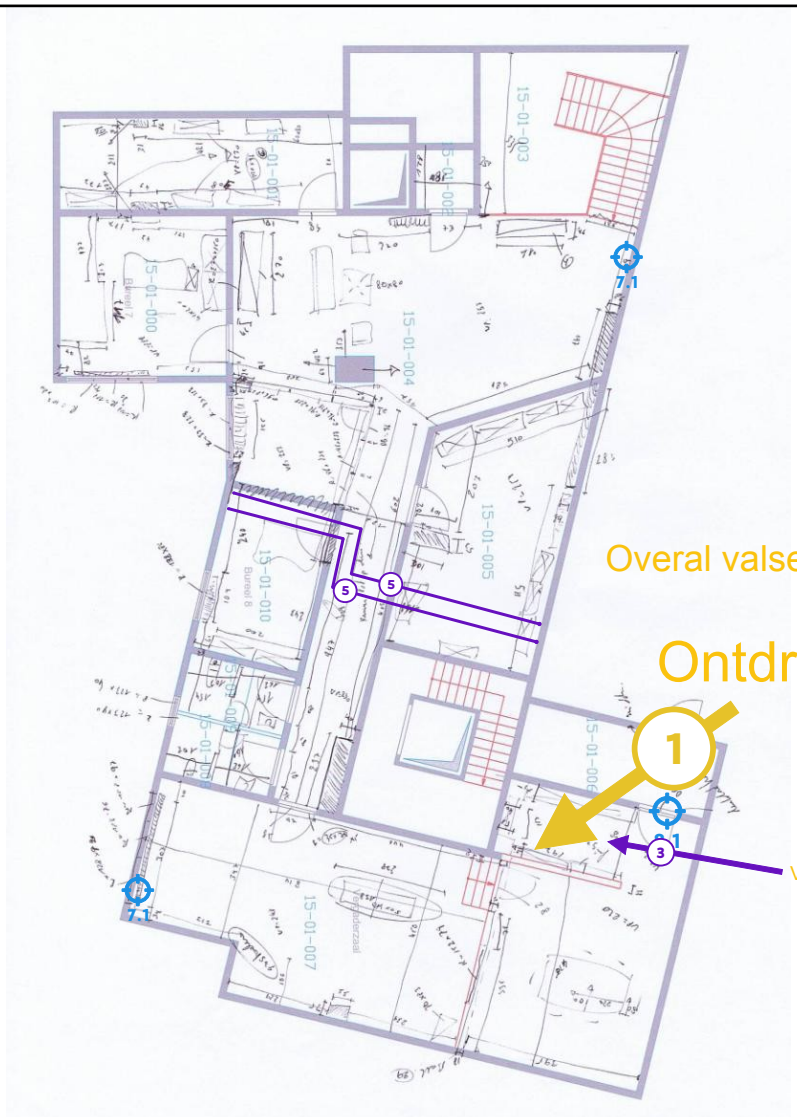
Plan 1.2: Verdieping

Beschrijving	Type	Actie
1. Onderkant pompbak	Asbestmateriaal	Zorgvuldig beheren
3. Vloerzeil op verdieping	Advies	-
4. Pleisterwerk plafond	Advies	-
5. Buizen verwarming	Advies	-
7. Pleisterwerk muren	Geen asbest	-
7.1 Code: Staal 2	Mengmonster	-

8. Tapijten vloertegels	Geen asbest	-
8.1 Code: Staal 1	Puntmonster	-

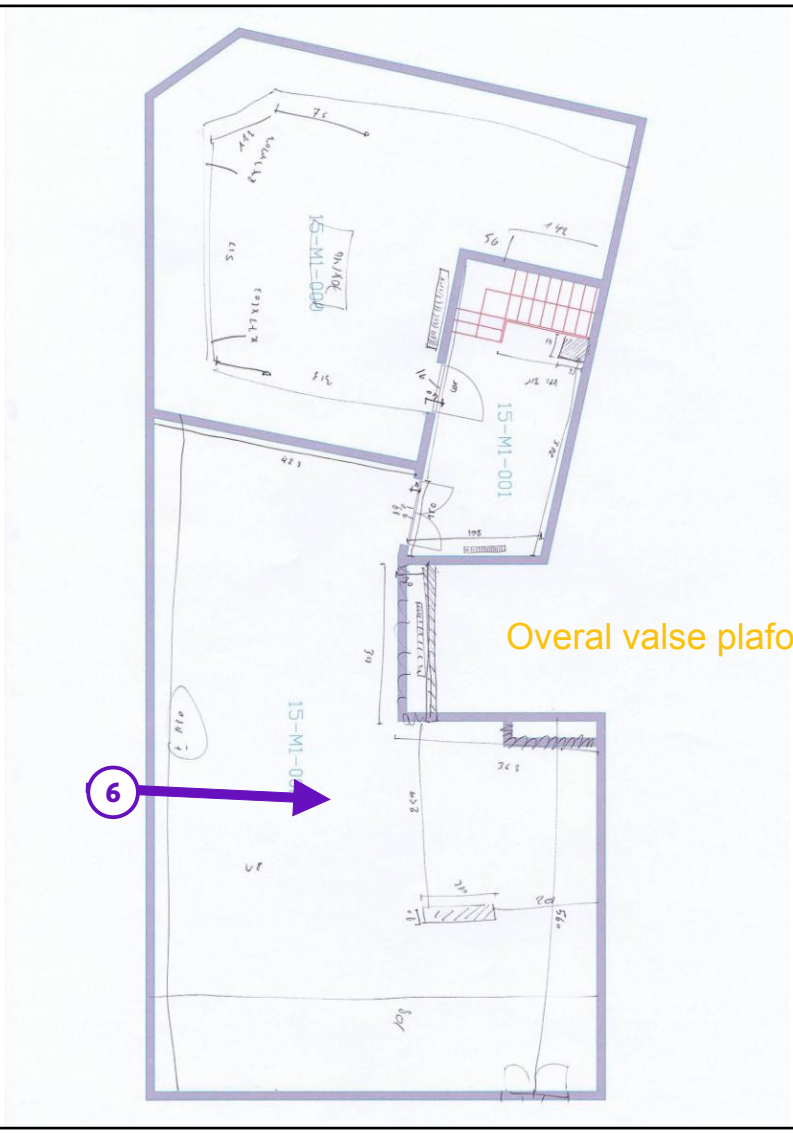
Plan 1.3: Kelder

Beschrijving	Type	Actie
4. Pleisterwerk plafond	Advies	-
6. Renovatie	Advies	-

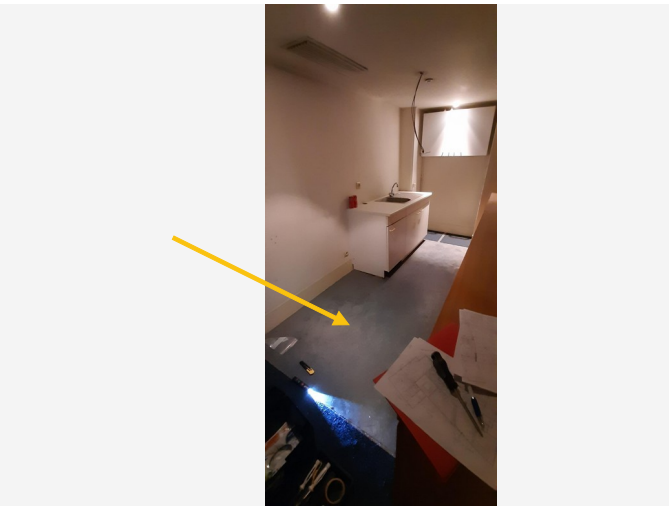
Fiche 3: Vloerzeil op verdieping

Het betreft vloerzeil in het 'keukentje' langs achter.

Identificatiemethode	Vaststelling & expertise (niet-asbestverdacht)
Primaire drager	Vloer

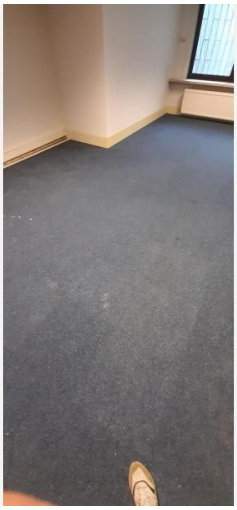
Fiche 8: Tapijten vloertegels

Geen asbest

#	Type	Referentie	Resultaat
8.1	Puntmonster	Staal 1	Geen asbest

Beschrijving	Tapijten vloertegels
Omgeving	Binnen
Primaire drager	Vloer
Bindmiddel van materiaal	Kunststof of -hars
Gebondenheid op basis van bindmiddel	Hecht
Hoeveelheid (oppervlakte - dikte - aantal)	• 0,01 m^2 - 0,01 cm - 1 stuk
Totaal volume	< 0,001 m^3
Identificatiemethode	Vaststelling met monstername
Destructieve handeling voor identificatie	Nee
