Asbestinventarisattest

Kleine Kachtemsestraat 7, 8800 Roeselare

Attestnummer : **20241201-000091.000**
Uitgegeven op : **01.12.2024**
Geldig tot : **01.12.2034**

Niet-asbestveilig

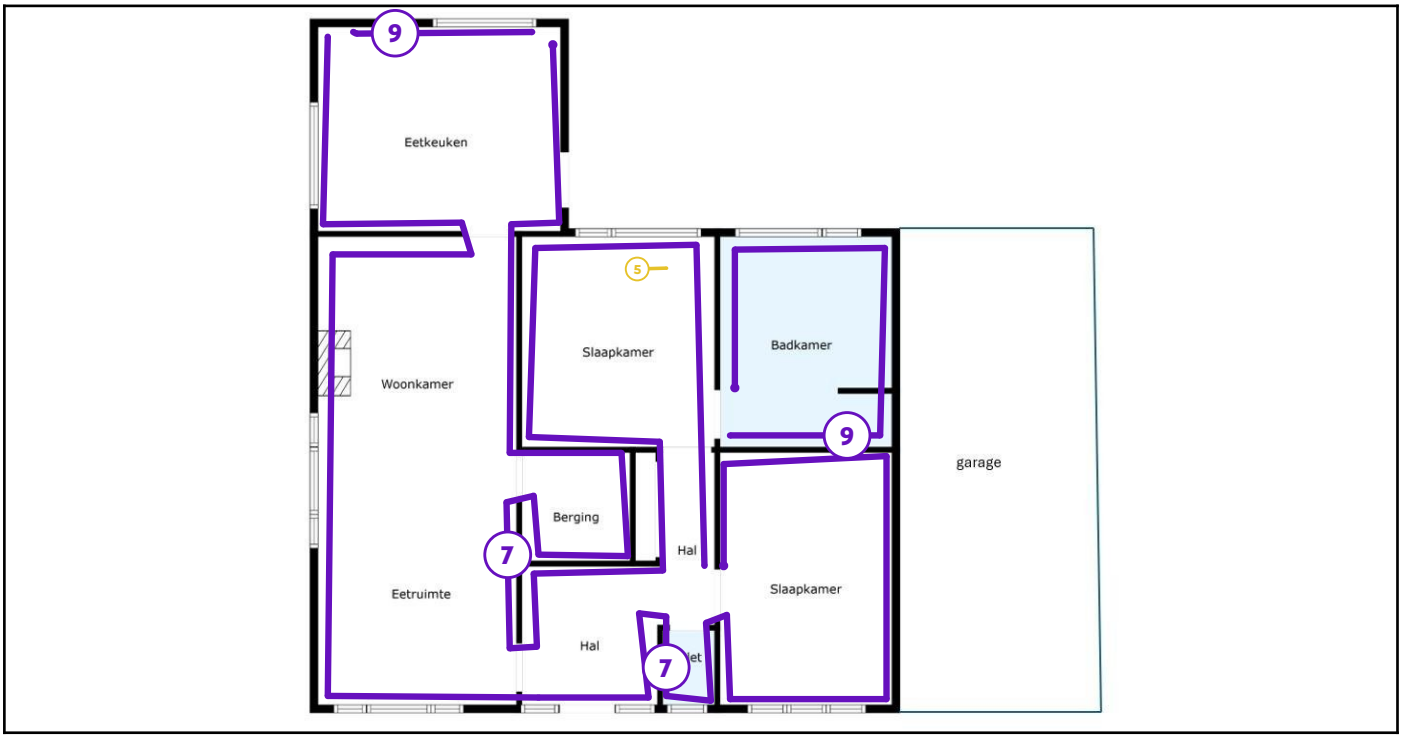
Plan 1.1: gelijkvloers

Beschrijving	Type	Actie
5. elektrische uitrusting en infrastructuur	Asbestmateriaal	Zorgvuldig beheren
7. tegellijm vloerplinten	Advies	-
9. tegellijm faiences	Advies	-

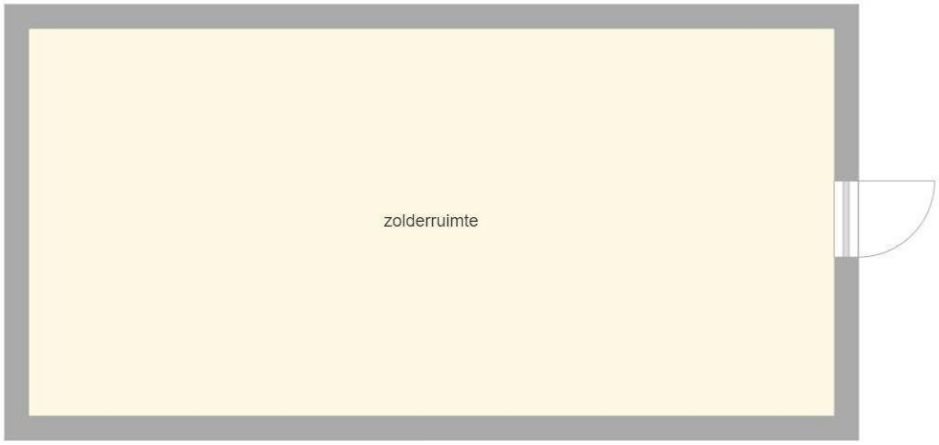
Plan 1.3: zolderruimte

Beschrijving	Type	Actie
8. pleisterwerk plafond woning	Advies	-
10. pleisterwerk muren woning	Geen asbest	-
10.1 Code: MM01	Mengmonster	-

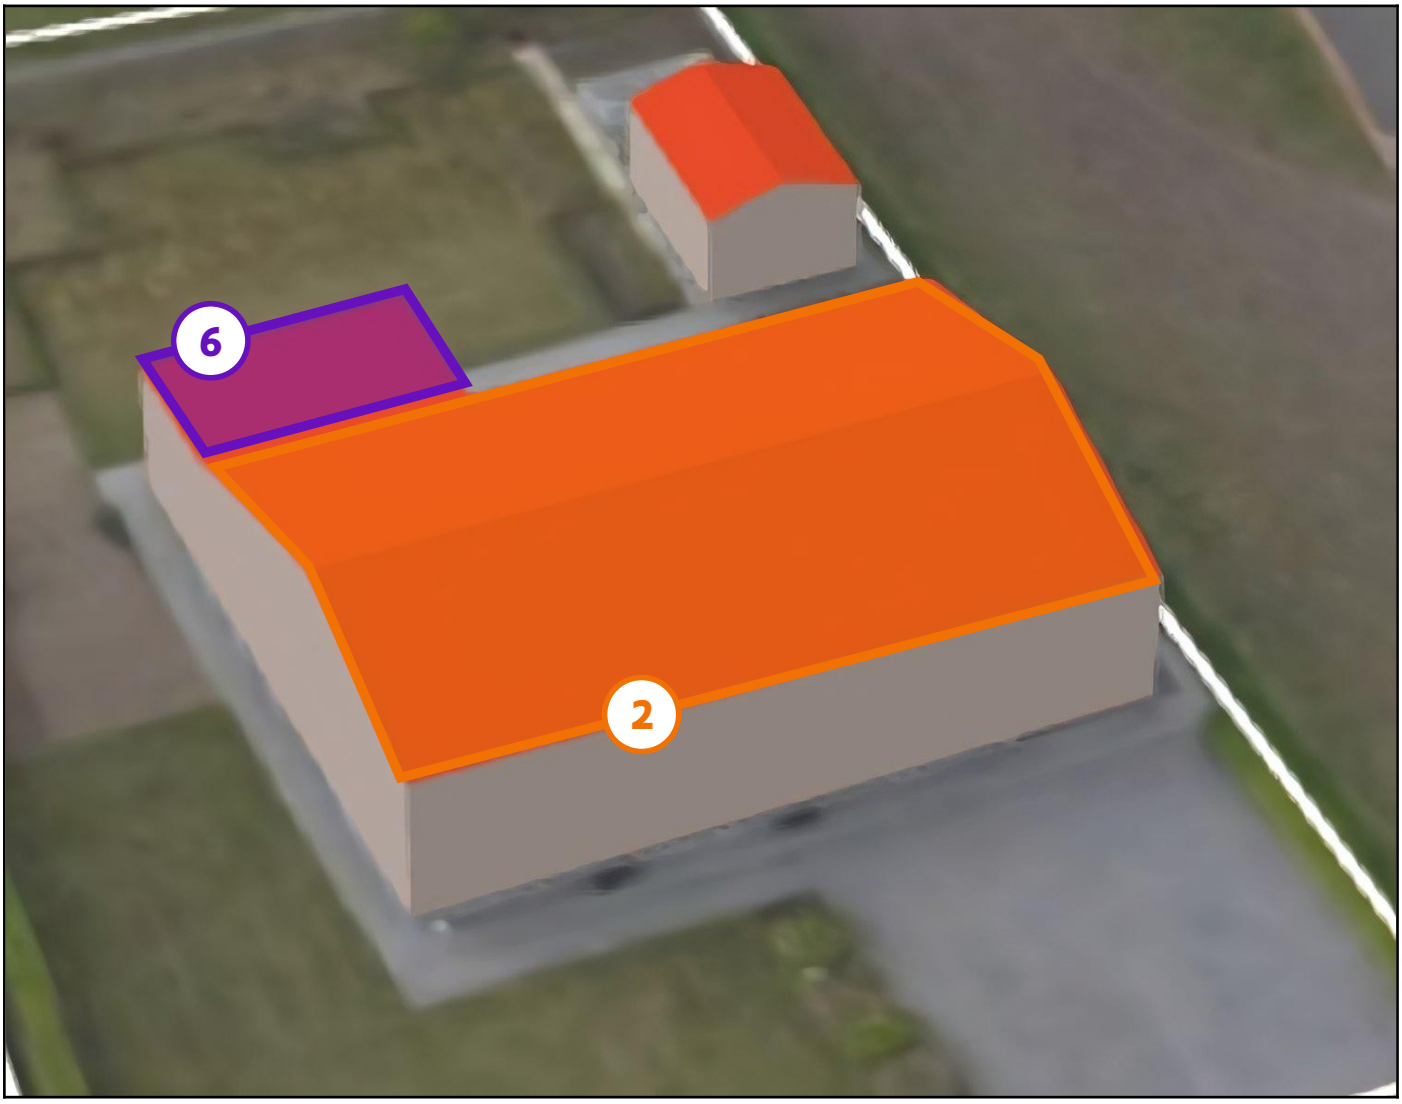
Plan 1.4: dakplan

Beschrijving	Type	Actie
2. leien dak woning	Asbestmateriaal	Verwijderen
6. plat dak uitbouw woning	Advies	-

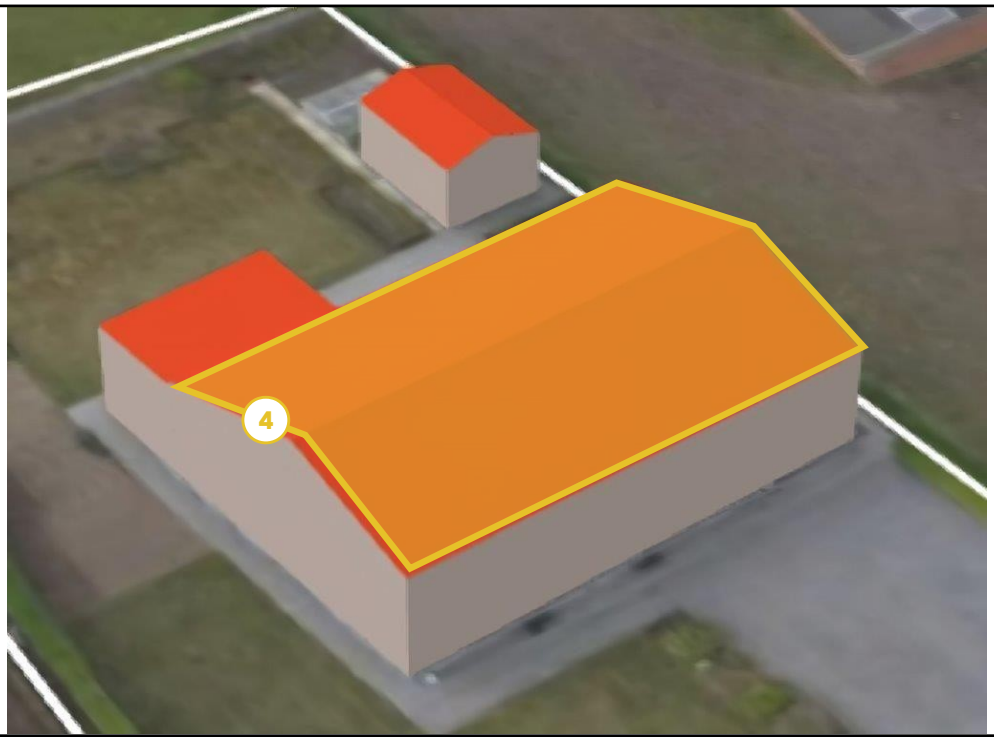
Plan 1.5: dakplan : onderdak

Beschrijving	Type	Actie
4. onderdak woning	Asbestmateriaal	Zorgvuldig beheren

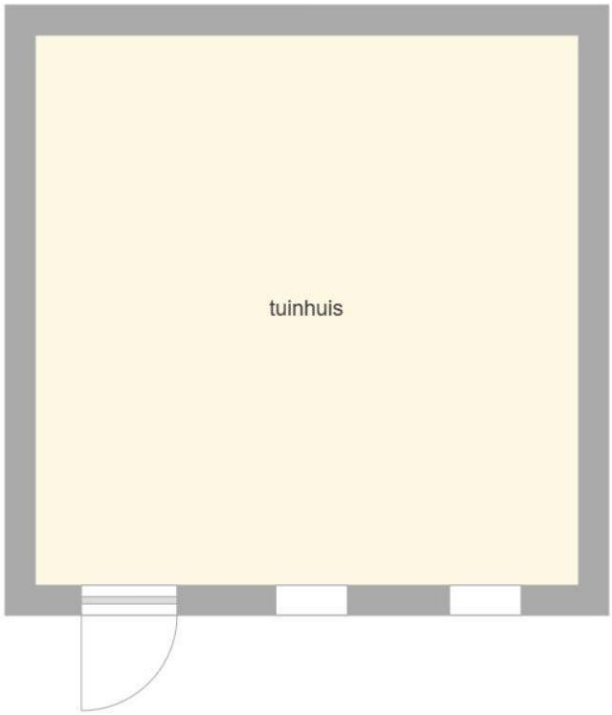
Plan 2.1: grondplan tuinhuis

0 Asbestmaterialen

0 Geen asbest

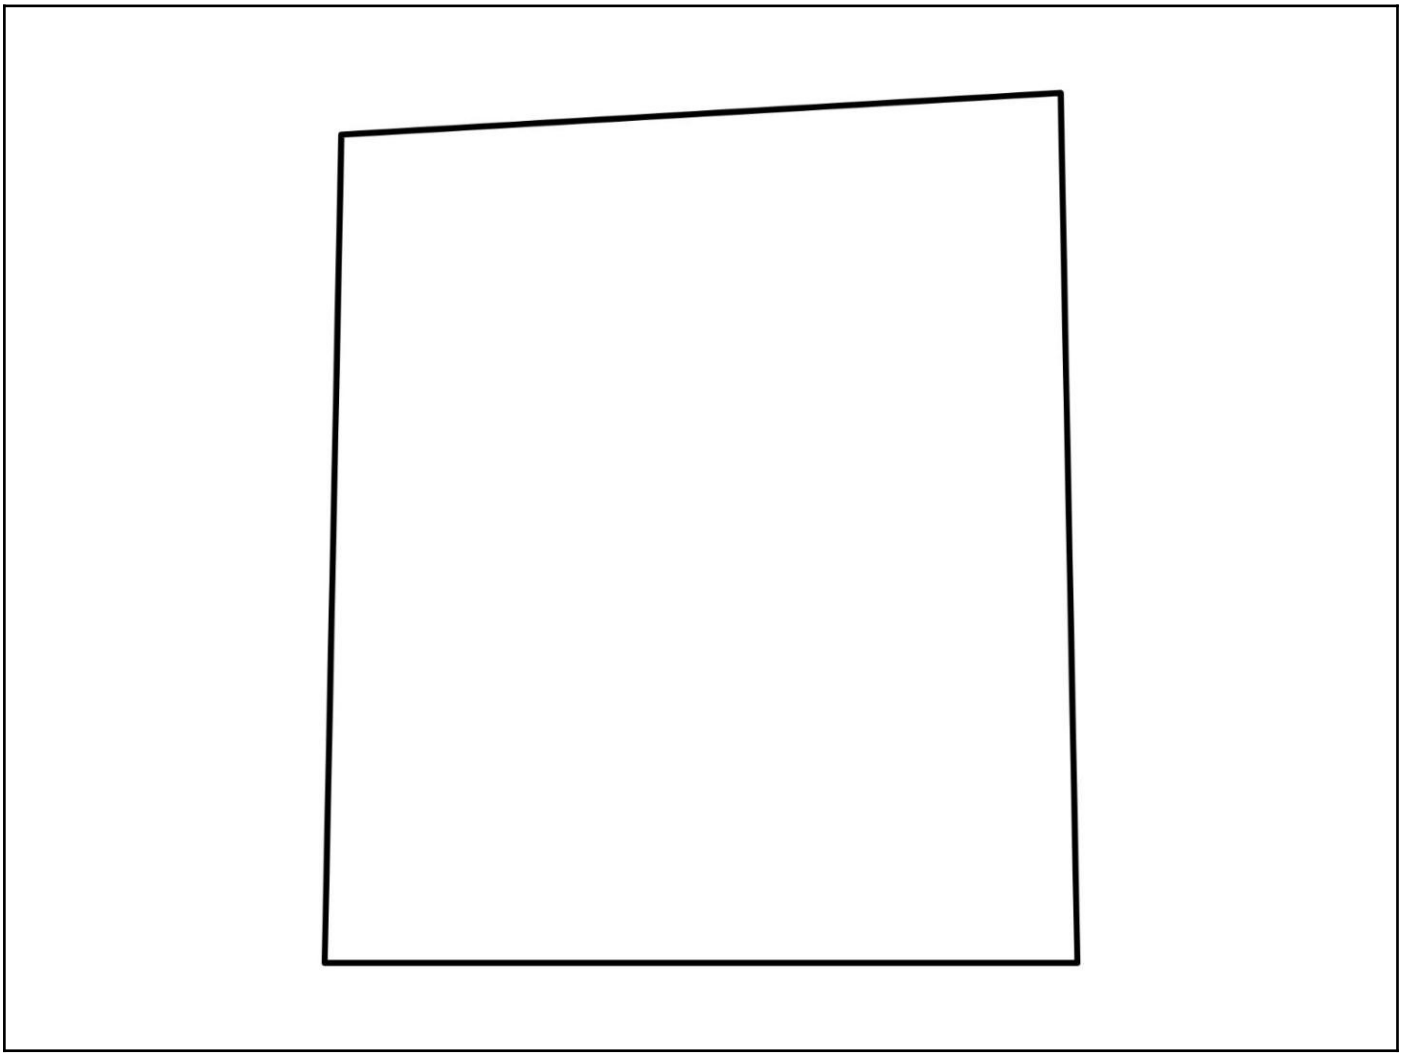
Plan 3.1: serre plan

0 Asbestmaterialen

0 Geen asbest

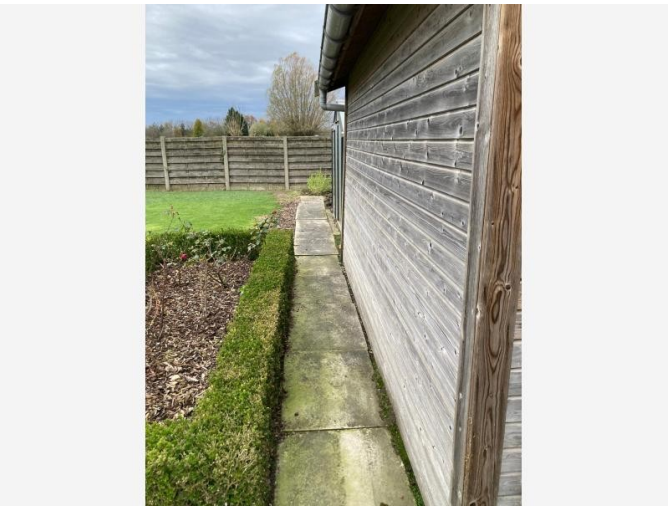
Zone 4: wandelpad

1 Asbestmateriaal

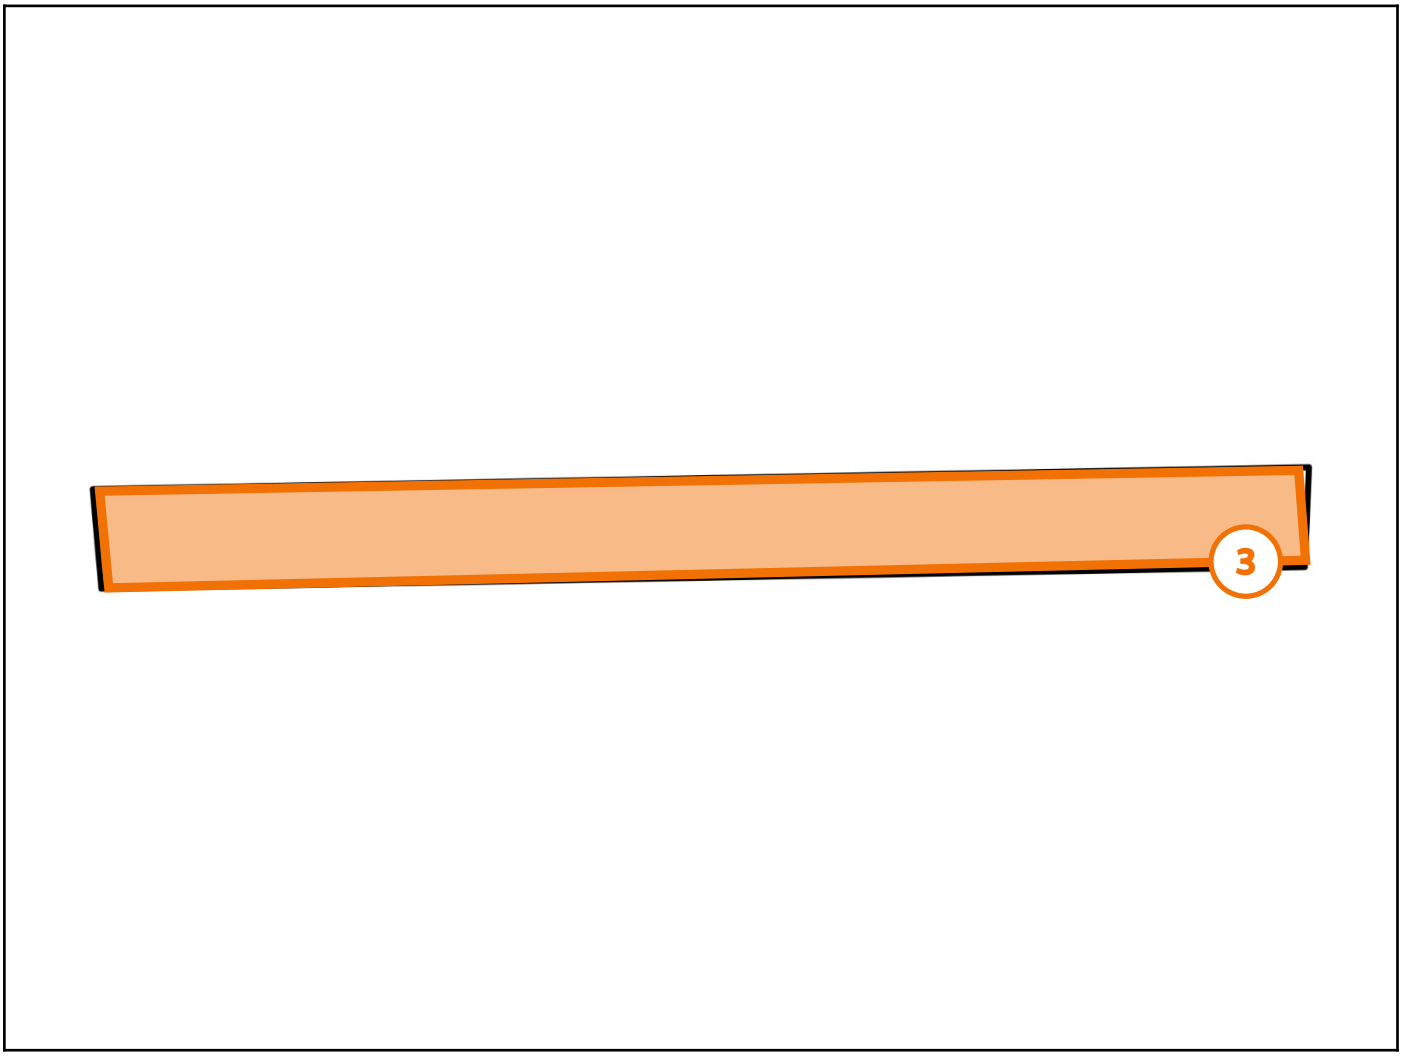
Plan 4.1: wandelpad plan

Beschrijving	Type	Actie
3. wandelpad in asbestcementplaat	Asbestmateriaal	Verwijderen

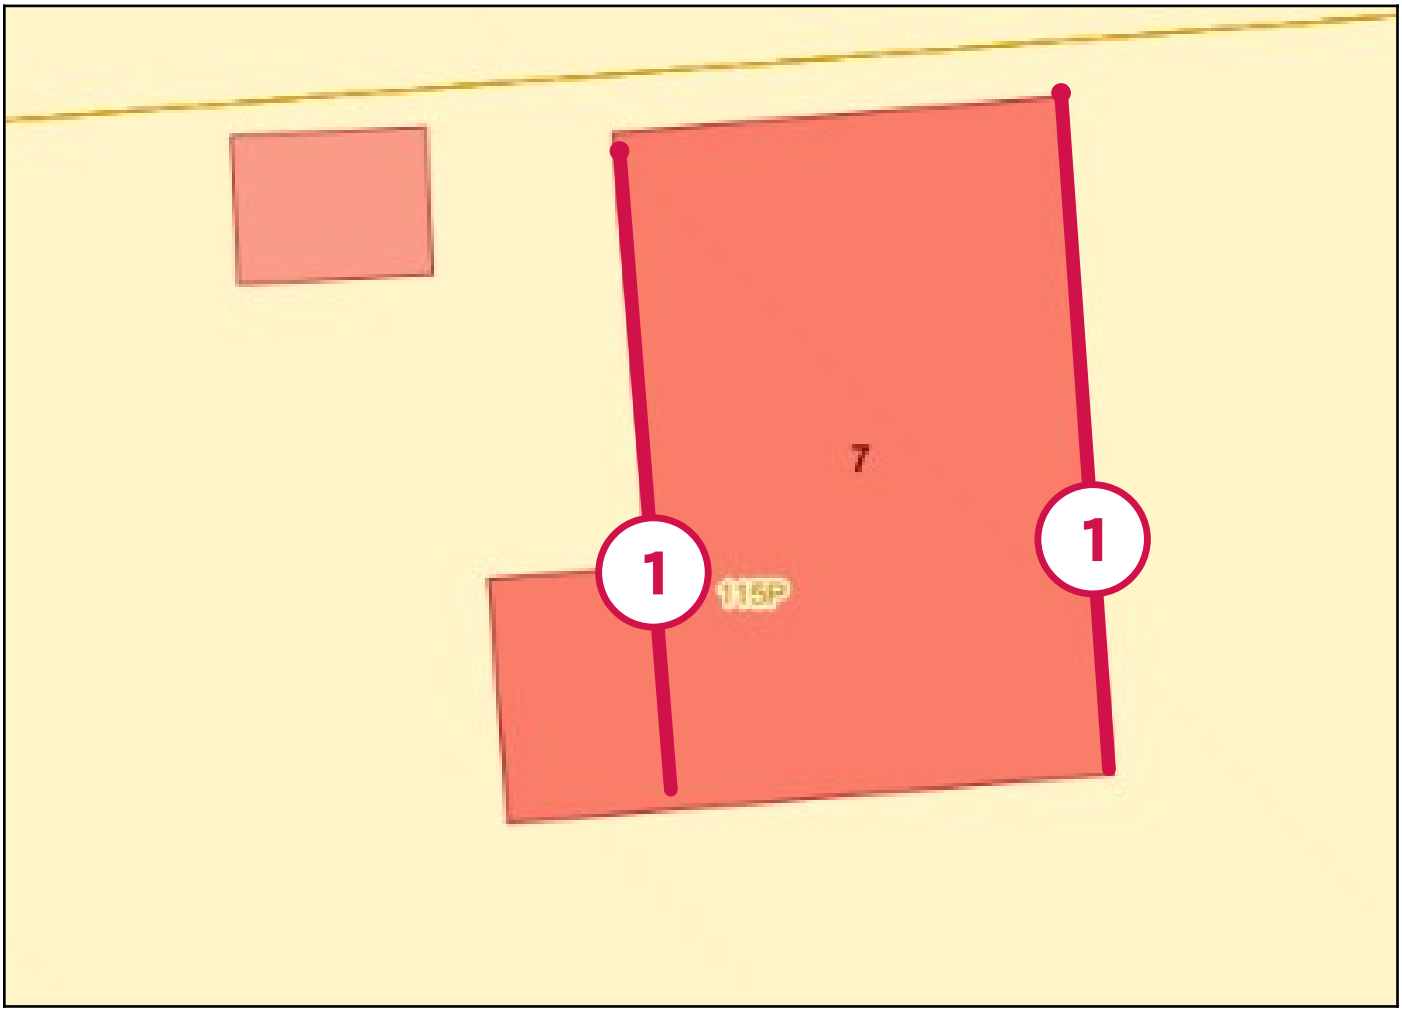
Plan 5.1: Vaststellingen buiten de constructies

Beschrijving	Type	Actie
1. slib-sediment igv asbestleien op dak	Asbestmateriaal	Dringend verwijderen

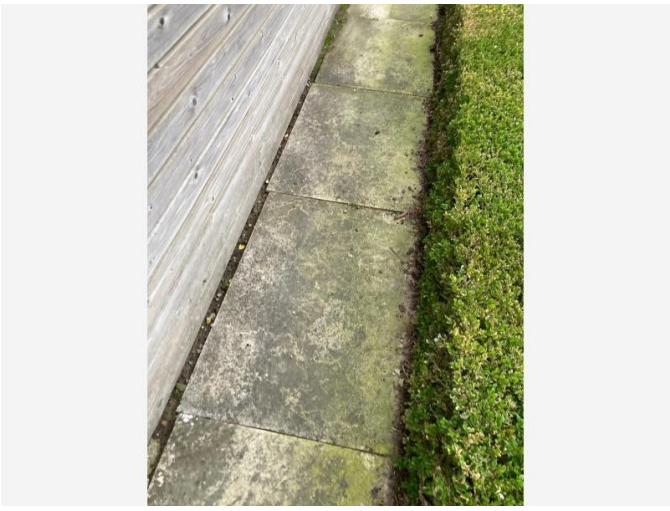
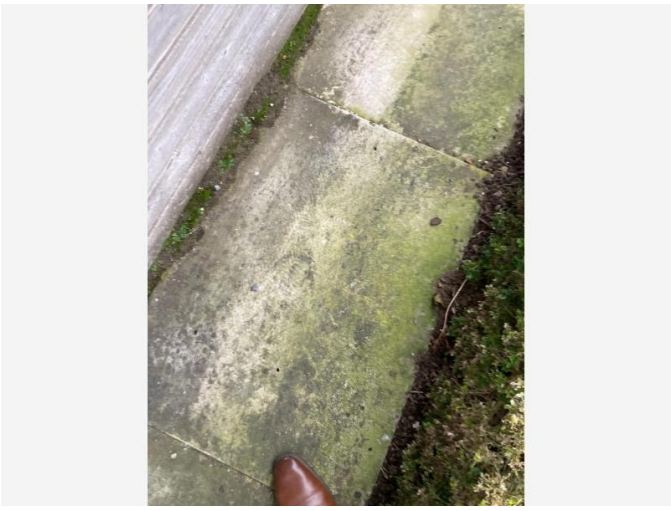
Fiche 3: wandelpad in asbestcementplaat

Asbestmateriaal

Het asbestmateriaal valt onder de mijlpaal van 2040.

Eindbeoordeling materiaalrisico	Verhoogd materiaalrisico en/of verhoogde kans op vezelvrijgave

Gebondenheid	Categorie 1: hechtgebonden in oorsprong
Asbestsoort (vezeltype)	Crocidoliet aanwezig
Asbestconcentratie	Laag (< 50%)
Afschermingsgraad van het gehele materiaal	Geheel of deels vrij aan de buitenlucht
Toestand van het materiaal	Matig beschadigd, matig verweerd

Beschrijving	wandelpad in asbestcementplaat
Omgeving	Buiten
Primaire drager	Verharding, wegenis
Asbestmateriaal	Plaat, paneel, tablet - Generiek
Bindmiddel van asbestmateriaal	Cement
Gebondenheid op basis van bindmiddel	Hecht
Hoeveelheid (oppervlakte - dikte - aantal)	• 0,45 m^2 - 1,50 cm - 7 stuks
Totaal volume	0,047 m^3
Eenvoudig bereikbaar	Ja
Bevestigingswijze	• Los (al dan niet bedekt)
Identificatiemethode	Vaststelling zonder monstername
Destructieve handeling voor identificatie	Nee

- Verwijder dit asbestmateriaal zo snel mogelijk. Volg de toestand goed op.

- Eenvoudige handelingen: mag via doe-het-zelf of door werknemer(s) met opleidingsattest eenvoudige handelingen
  wrik de platen voorzichtig los met manuele hulpmiddelen , zorg ervoor dat de platen niet breken tijdens het losmaken - plaats de platen in een daartoe bestemde afvalzak voor asbest .draag PBM's tijdens de werken .
  (masker min type FFP 3 – overall type III klasse 5 of 6)

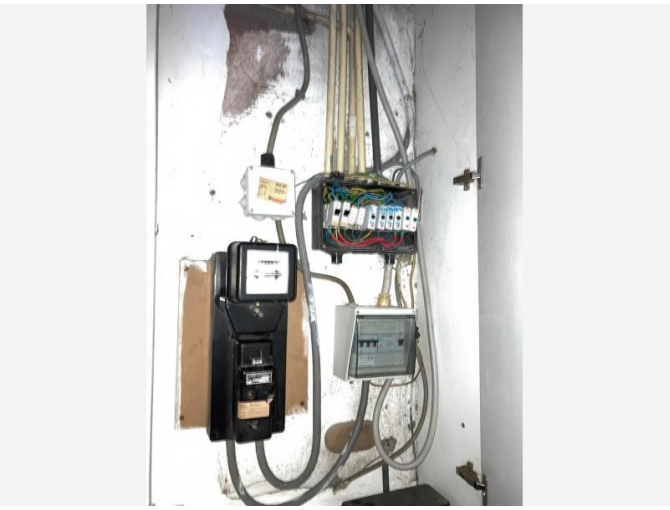
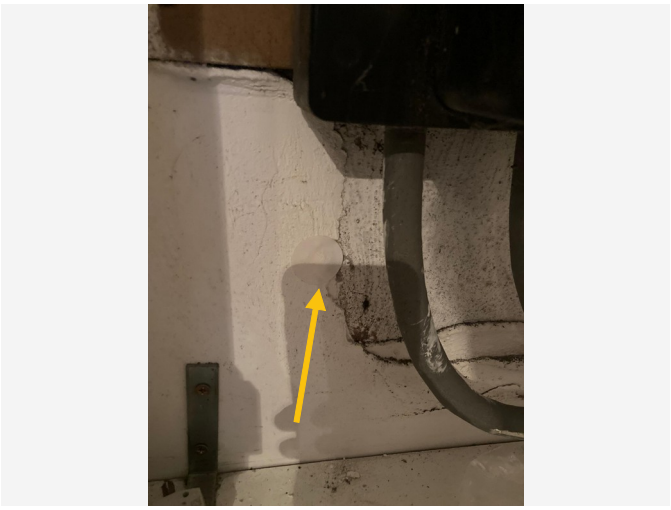
Fiche 10: pleisterwerk muren woning

Geen asbest

#	Type	Referentie	Resultaat
10.1	Mengmonster	MM01	Geen asbest
