Asbestinventarisattest

Hazelaarstraat 53, 8870 Izegem

Attestnummer : **20261019-000108.000**
Uitgegeven op : **19.10.2026**
Geldig tot : **19.10.2031**

Niet-asbestveilig

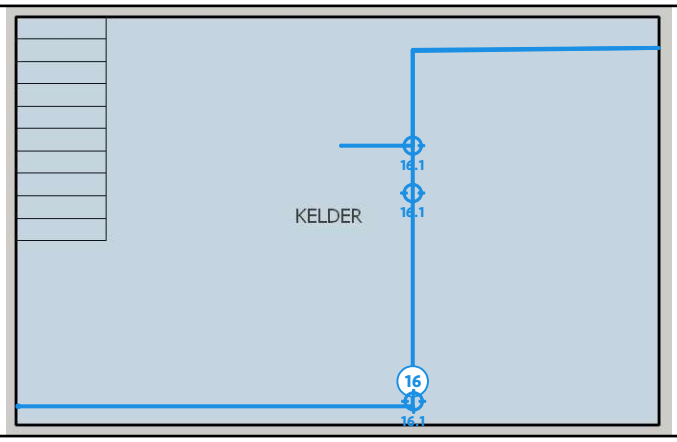
Plan 1.1: Kelder - thermische isolatie

Beschrijving	Type	Actie
16. Thermische isolatie	Geen asbest	-
16.1 Code: MM003	Mengmonster	-

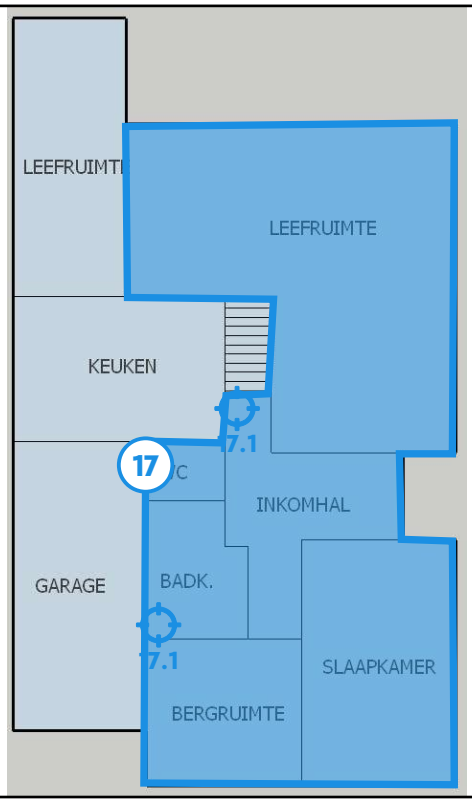
Plan 1.5: Gelijkvloers - pleisterwerk plafond

Beschrijving	Type	Actie
17. Pleisterwerk plafond	Geen asbest	-
17.1 Code: MM002	Mengmonster	-

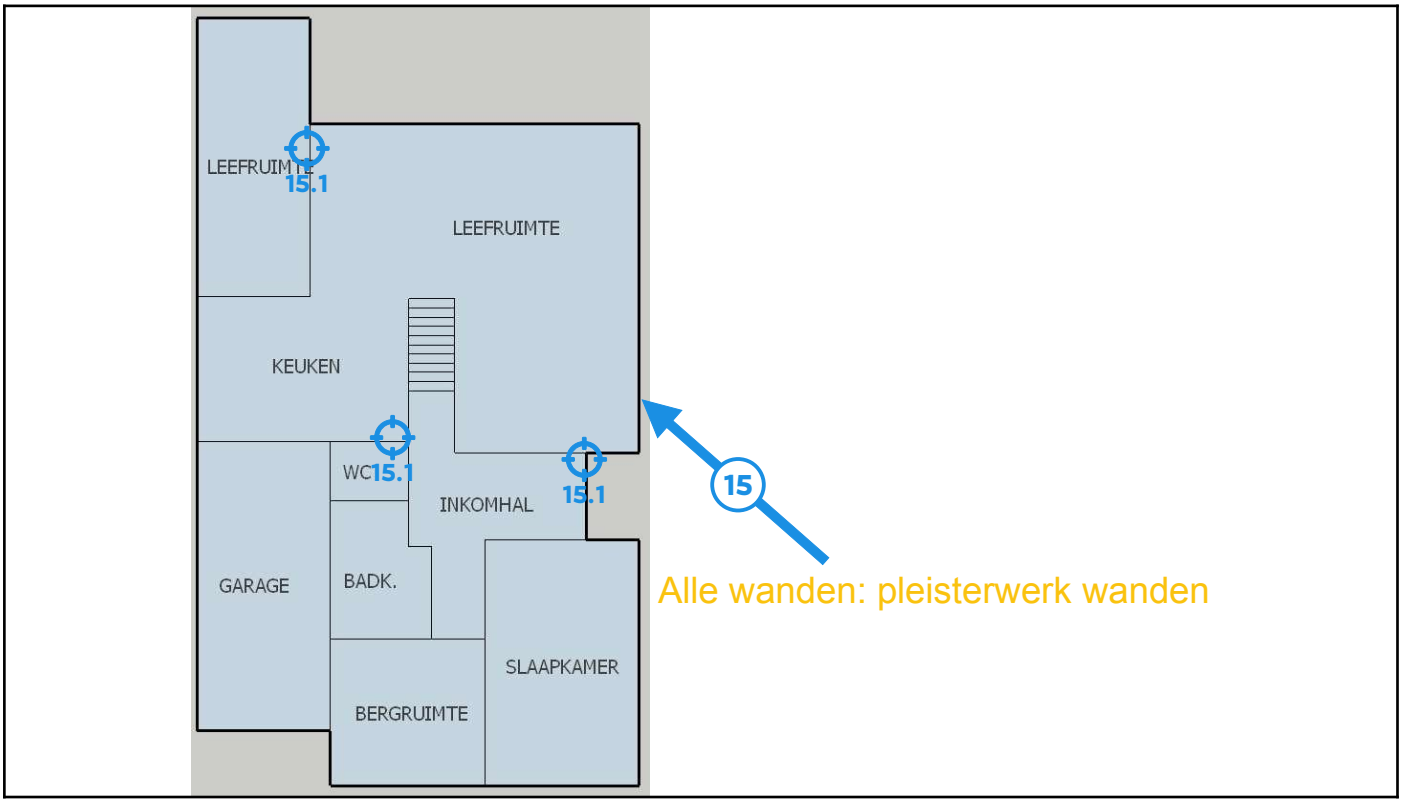
Plan 1.6: Gelijkvloers - pleisterwerk wanden

Beschrijving	Type	Actie
15. Pleisterwerk wanden	Geen asbest	-
15.1 Code: MM001	Mengmonster	-

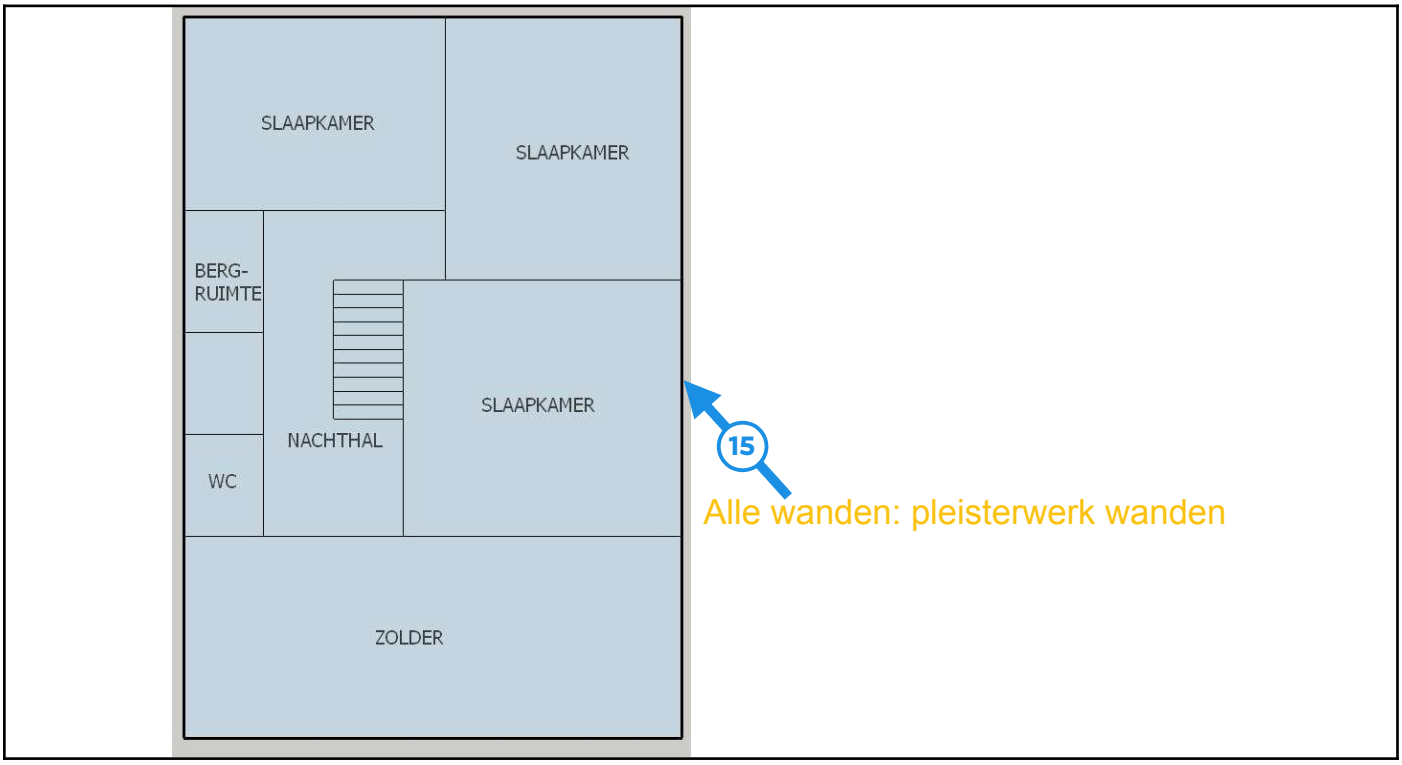
Plan 1.10: 1ste verdiep - pleisterwerk wanden

Beschrijving	Type	Actie
15. Pleisterwerk wanden	Geen asbest	-

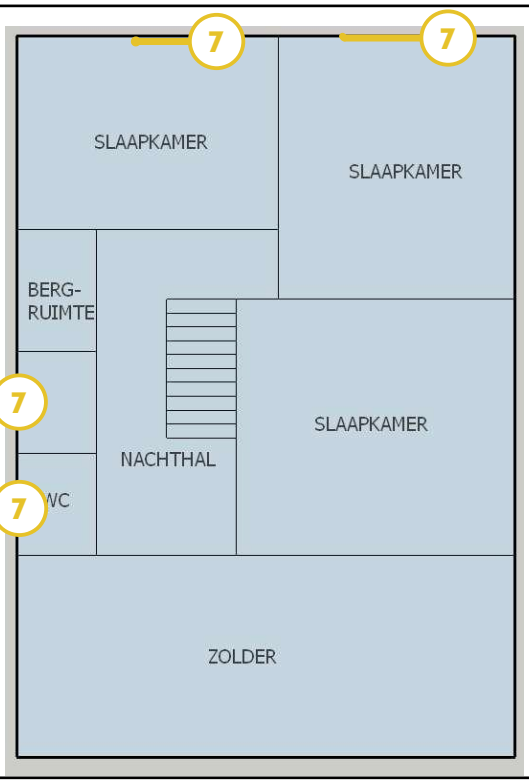
Plan 1.12: 1ste verdiep - venstertabletten in massal

Beschrijving	Type	Actie
7. Venstertabletten in massal	Asbestmateriaal	Zorgvuldig beheren

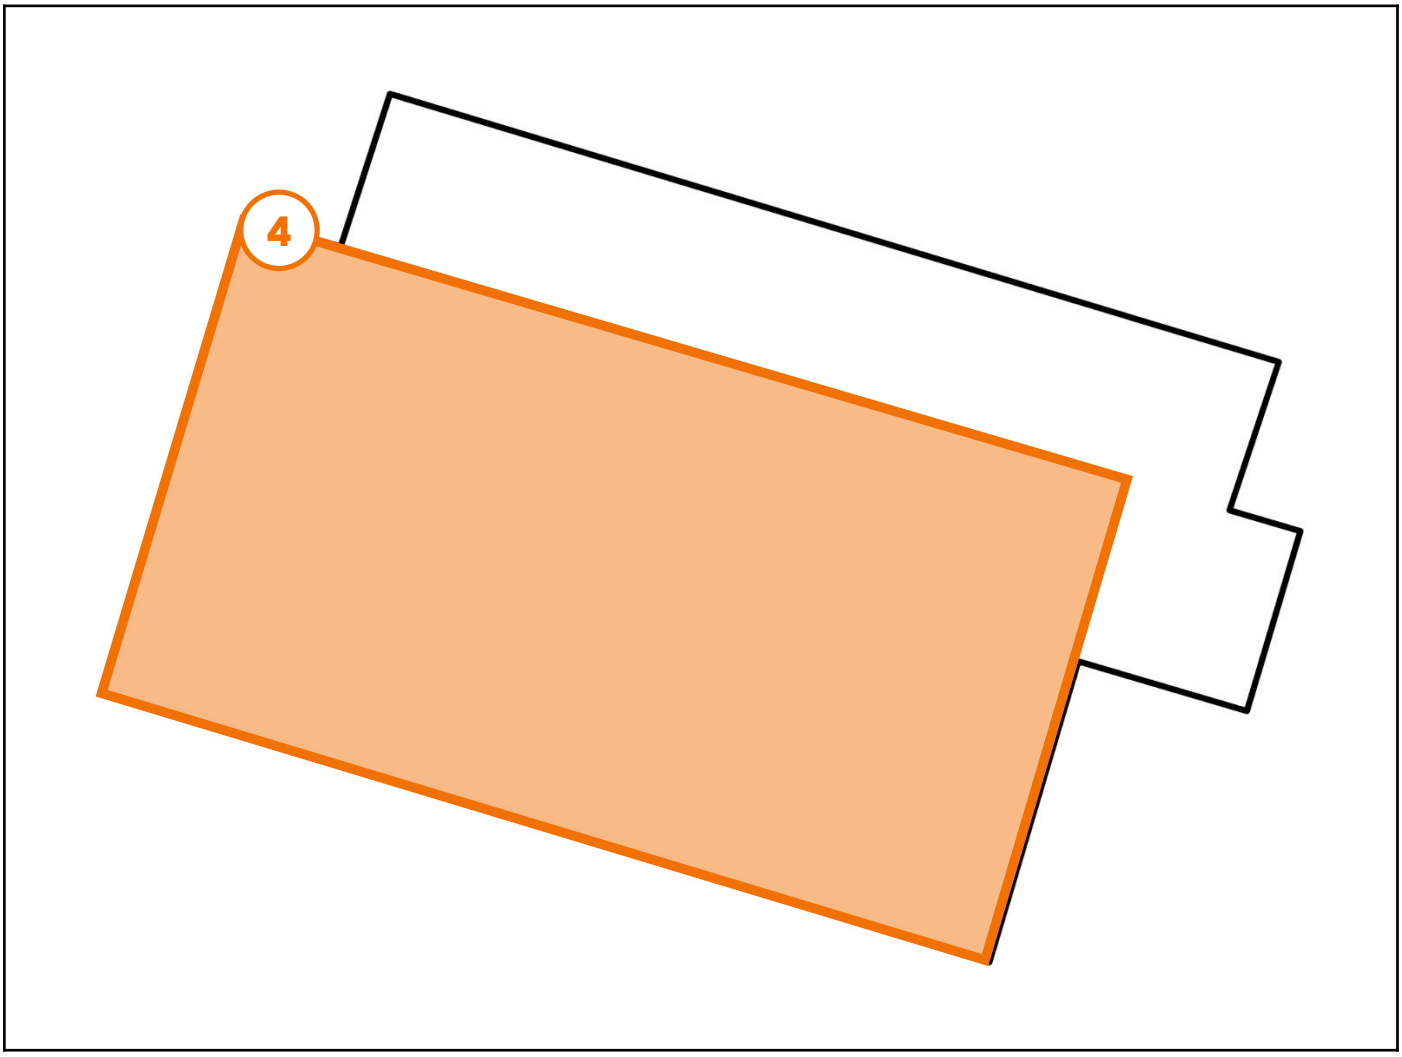
Plan 1.14: Dakplan - dakleien

Beschrijving	Type	Actie
4. Dakleien	Asbestmateriaal	Verwijderen

Eindbeoordeling materiaalrisico	Verhoogd materiaalrisico en/of verhoogde kans op vezelvrijgave

- Zorg voor een veilig beheer. Vermijd het beschadigen van het asbestmateriaal. Controleer de toestand jaarlijks op wijzigingen.
- Hemelwater dat afspoelt van asbestcement daken of gevels kan asbestdeeltjes bevatten. Gebruik het enkel voor gesloten circuits (bv. spoelen toiletten). Reinig na het vervangen van het dak of de gevel de dakgoten en regenwaterput of -ton om asbesthoudend sediment of slib te verwijderen
- Voer bijkomende staalname(s) uit.

- Eenvoudige handelingen: enkel door erkend asbestverwijderaar
  Gezien de staat van de leien, die redelijk verweerd zijn, en hoewel deze eventueel door eenvoudige handelingen verwijderd kunnen worden, adviseer ik als deskundige om de verwijdering te laten uitvoeren door een erkende asbestverwijderaar. Dit garandeert de veiligheid van zowel de bewoners als de buren.

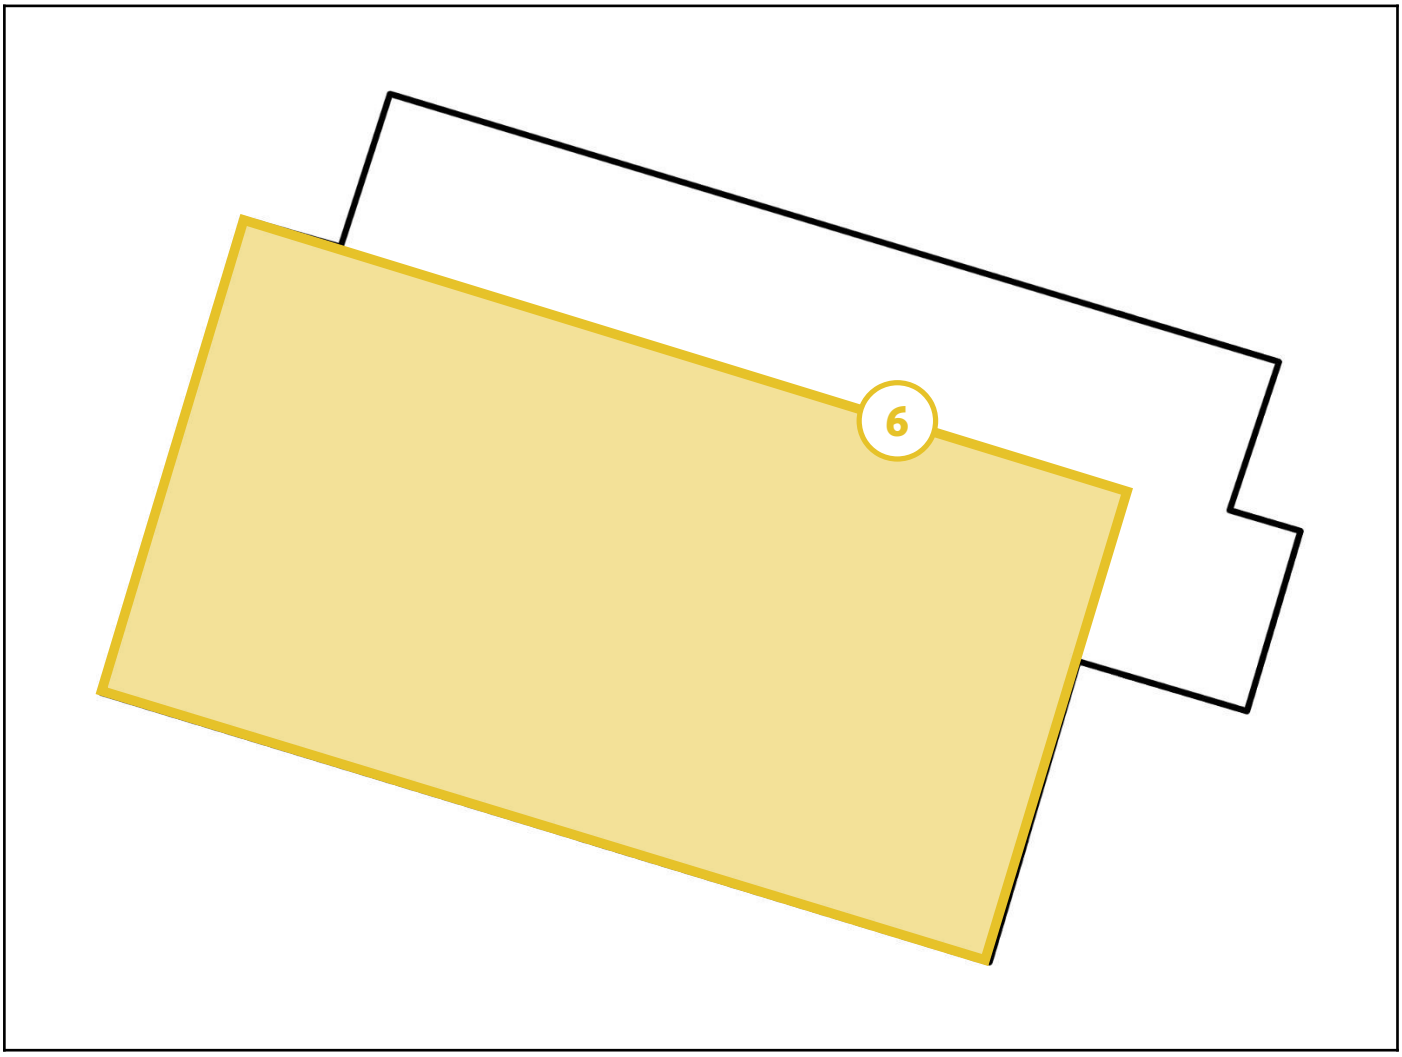
Plan 1.15: Dakplan - onderdak

Beschrijving	Type	Actie
6. Onderdak	Asbestmateriaal	Zorgvuldig beheren

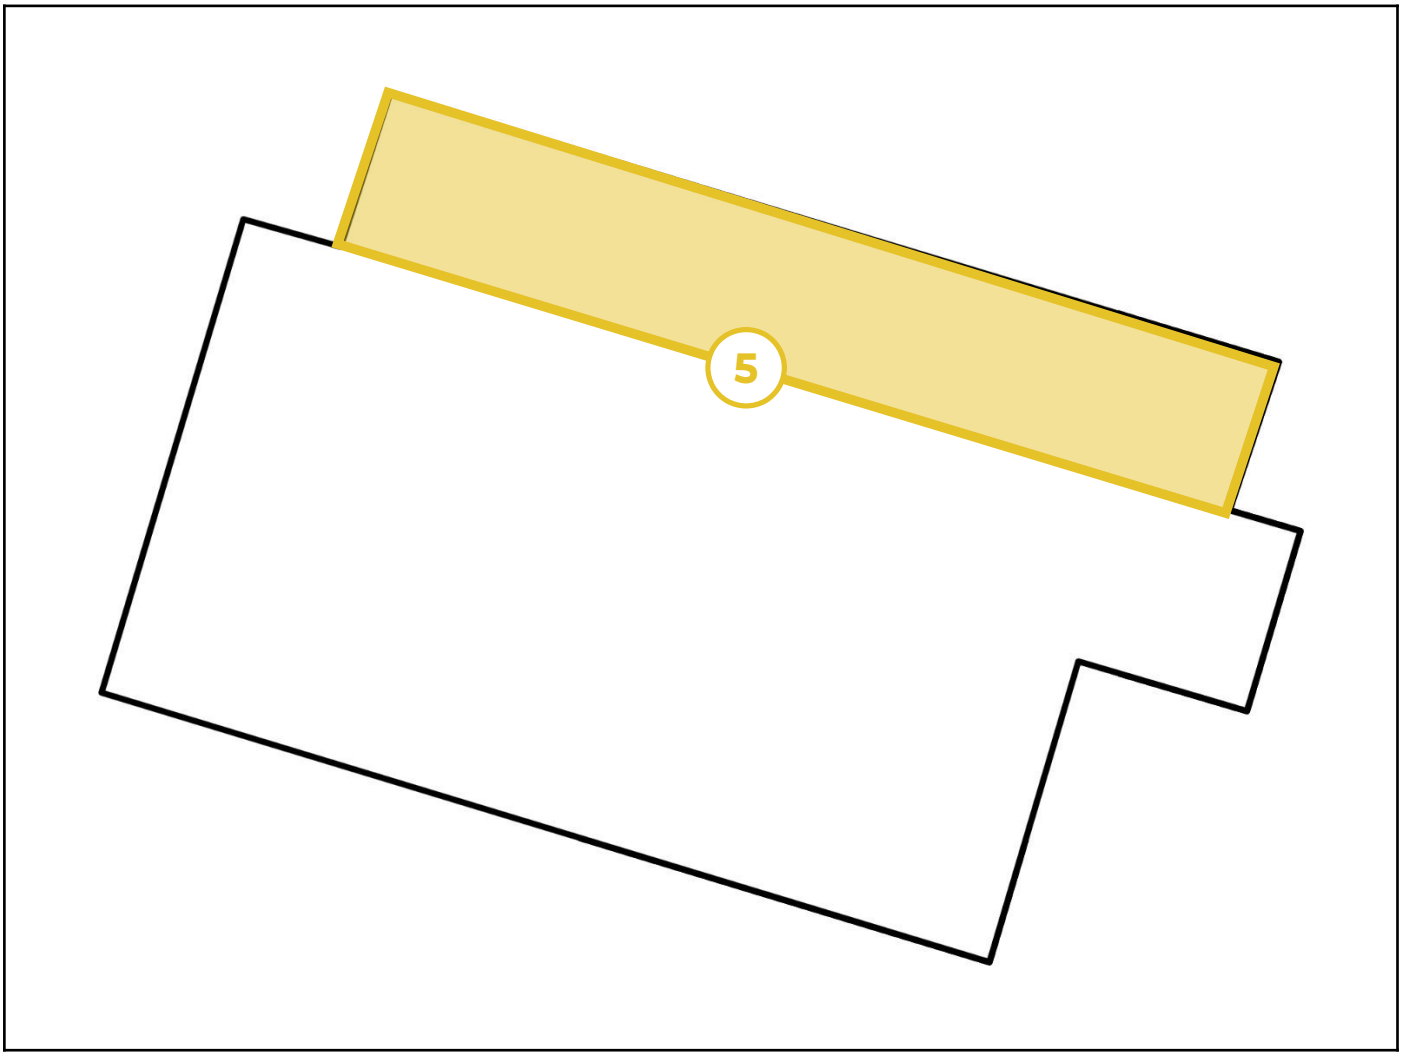
Plan 1.16: Dakplan - plat dak

Beschrijving	Type	Actie
5. Plat dak	Asbestmateriaal	Zorgvuldig beheren

Eindbeoordeling materiaalrisico	Laag materiaalrisico en/of verlaagde kans op vezelvrijgave

- Zorg voor een veilig beheer. Vermijd het beschadigen van het asbestmateriaal. Controleer de toestand jaarlijks op wijzigingen.
- Voer bijkomende staalname(s) uit.

Als de eigenaar besluit om het dak te vernieuwen, dan laat die best eerst een monster nemen en analyseren om te weten of de roofing en/of onderliggende lagen eventueel asbest bevatten.

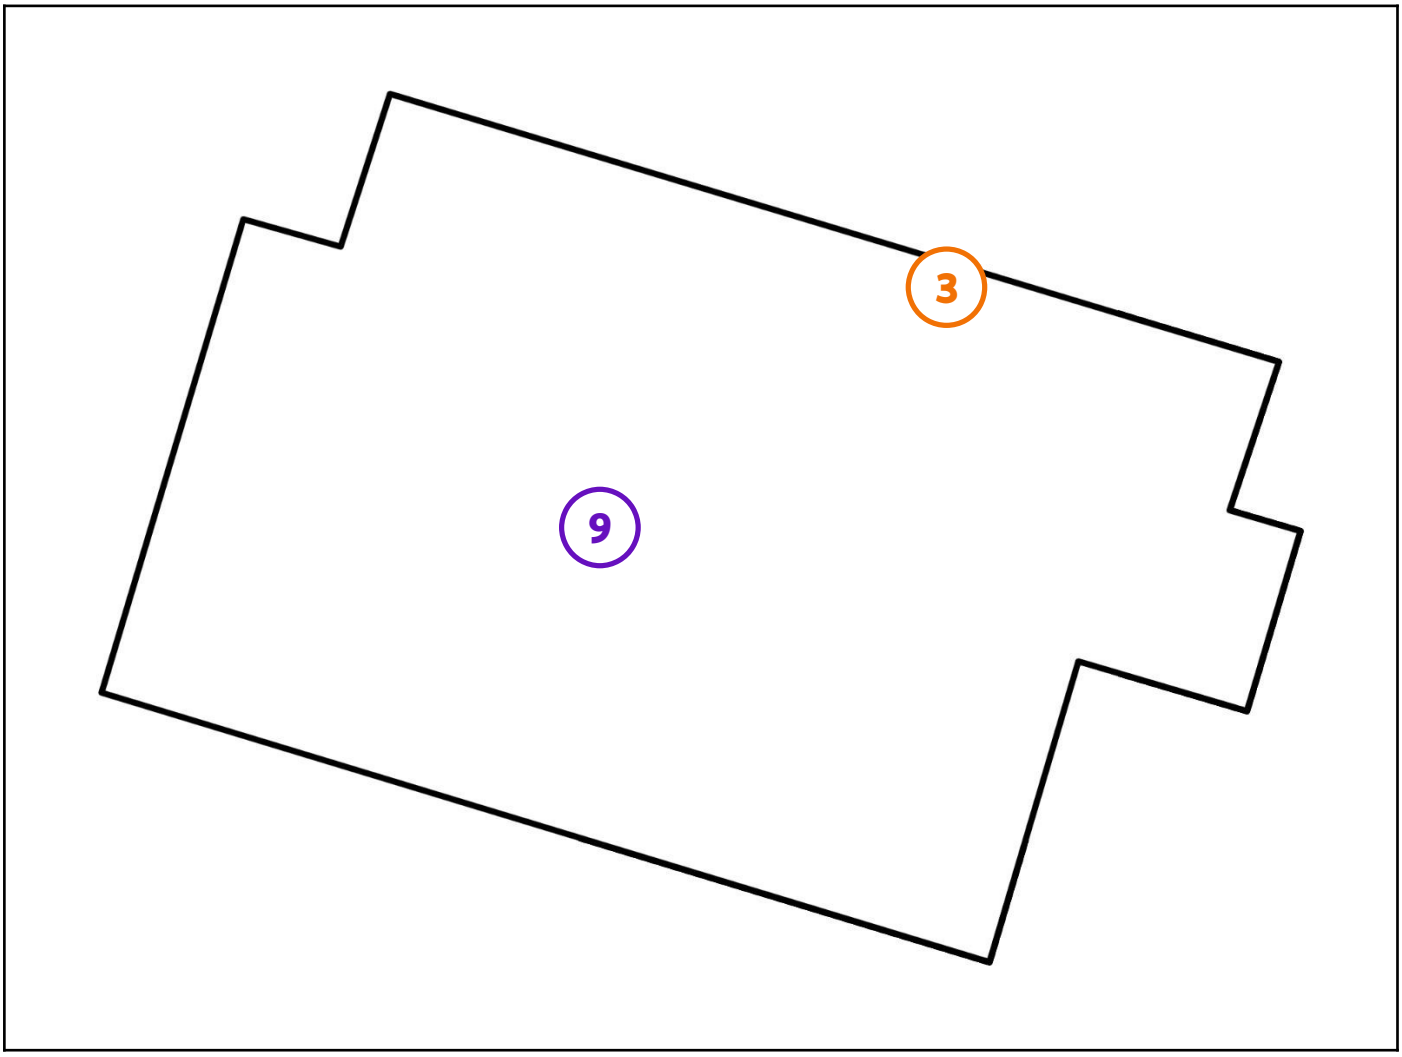
Plan 1.17: Dakplan - rookgaskanaal in vezelcement

Beschrijving	Type	Actie
3. Rookgaskanaal in vezelcement	Asbestmateriaal	Verwijderen
9. Schoorsteen rookgaskanaal	Beperking	-

Eindbeoordeling materiaalrisico	Verhoogd materiaalrisico en/of verhoogde kans op vezelvrijgave

- Zorg voor een veilig beheer. Vermijd het beschadigen van het asbestmateriaal. Controleer de toestand jaarlijks op wijzigingen.
- Voer bijkomende staalname(s) uit.

- Eenvoudige handelingen: enkel door erkend asbestverwijderaar
  Vermoedelijk loopt de buis door in een kanaal in de gemetste schouw, dit vereist specifieke bijkomende maatregelen en voldoende expertise om deze buis correct te verwijderen zonder de buis stuk te maken.

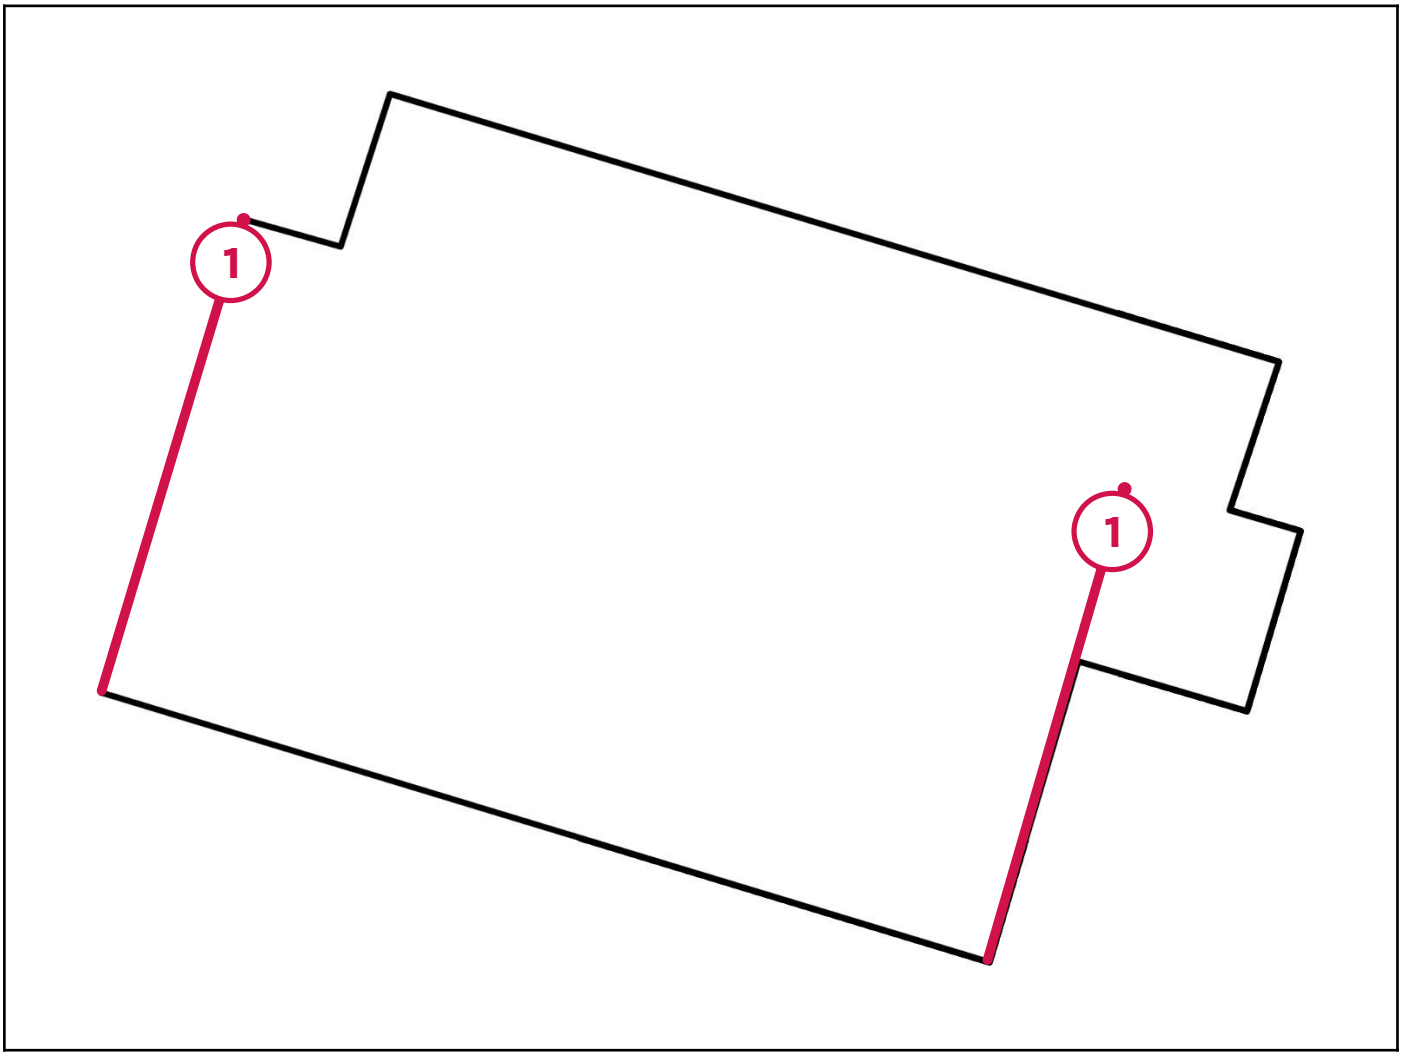
Plan 1.19: Dakplan - slib in goot

Beschrijving	Type	Actie
1. Slib in goot	Asbestmateriaal	Dringend verwijderen

- Verwijder het asbestafval.

- Eenvoudige handelingen: mag via doe-het-zelf of door werknemer(s) met opleidingsattest eenvoudige handelingen
  Het afval dubbel verpakt in een asbestzak aanbieden aan het containerpark of aan een asbestverwerkingsbedrijf.

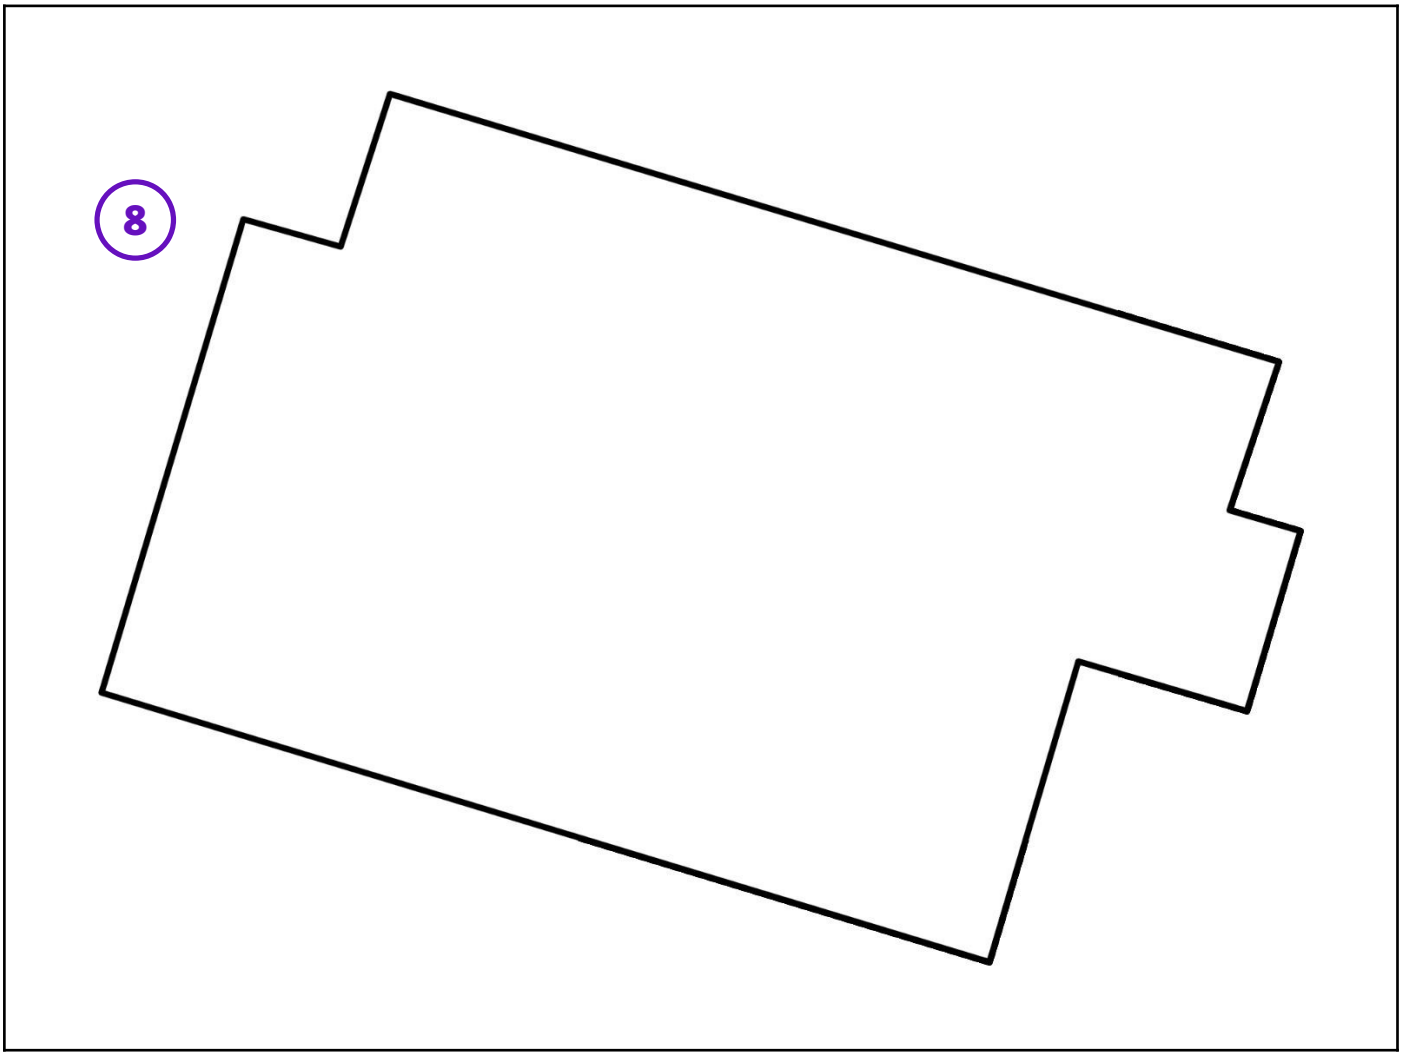
Plan 1.20: Dakplan - slib in regenwaterput

Beschrijving	Type	Actie
8. Slib in regenwaterput	Beperking	-

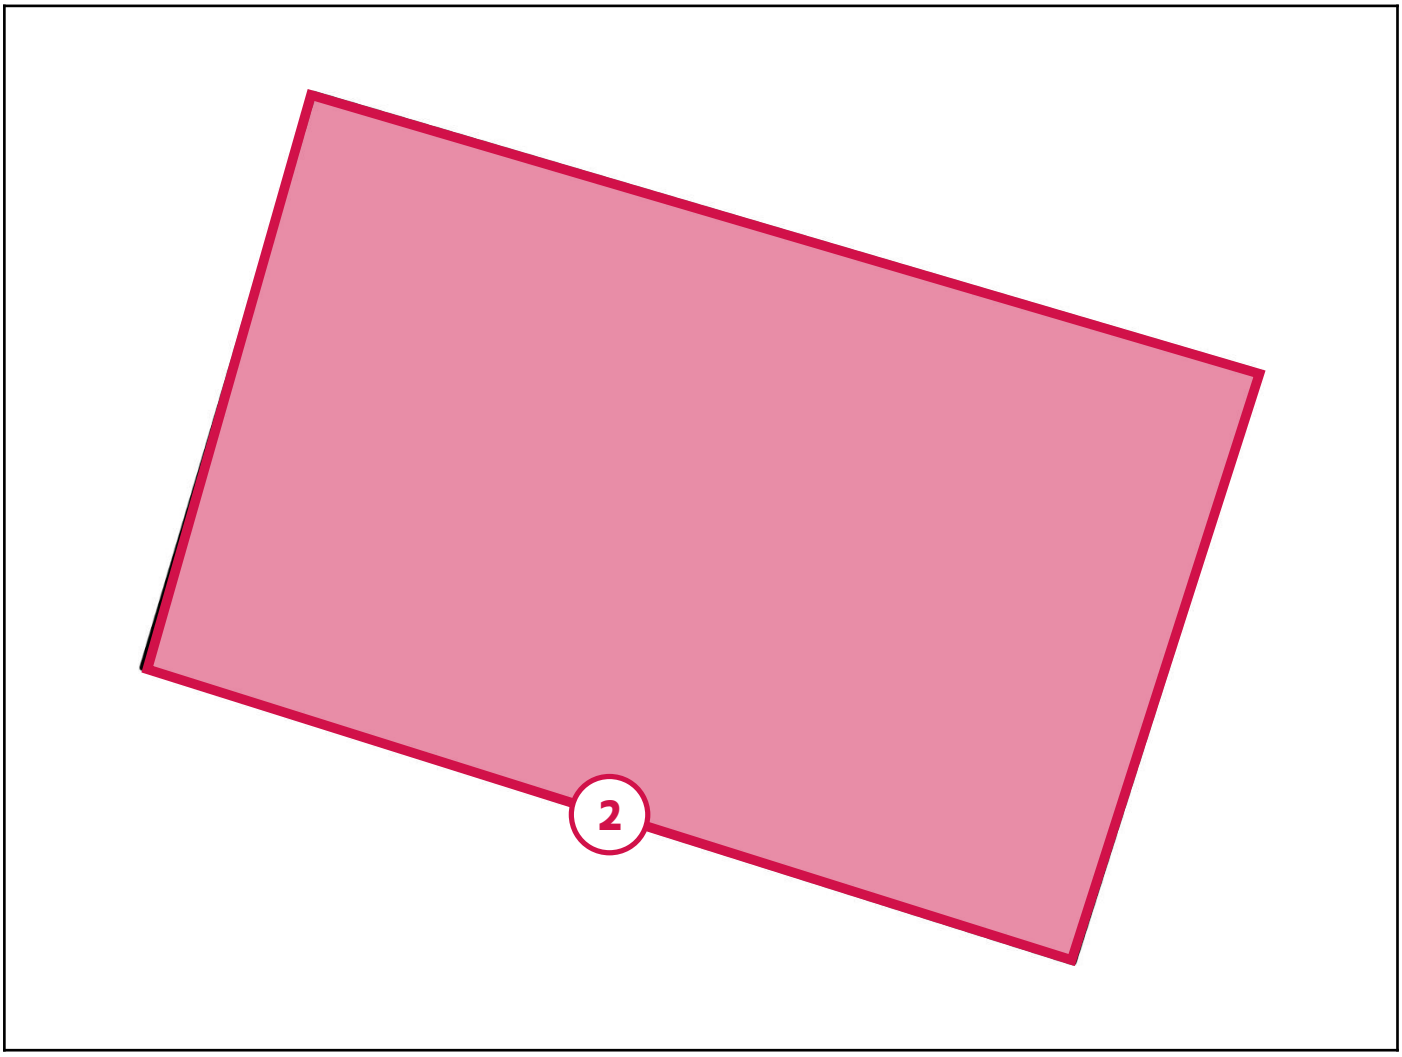
Plan 3.1: Tuinhuis plan - golfplaten

Beschrijving	Type	Actie
2. Golfplaten	Asbestmateriaal	Dringend verwijderen

Eindbeoordeling materiaalrisico	Hoog materiaalrisico en/of hoge kans op vezelvrijgave

- Verwijder dit asbestmateriaal zo snel mogelijk. Volg de toestand goed op.
- Hemelwater dat afspoelt van asbestcement daken of gevels kan asbestdeeltjes bevatten. Gebruik het enkel voor gesloten circuits (bv. spoelen toiletten). Reinig na het vervangen van het dak of de gevel de dakgoten en regenwaterput of -ton om asbesthoudend sediment of slib te verwijderen
- Voer bijkomende staalname(s) uit.

- Eenvoudige handelingen: enkel door erkend asbestverwijderaar
  Gezien de staat van de golfplaten, die redelijk verweerd zijn, en hoewel deze eventueel door eenvoudige handelingen verwijderd kunnen worden, adviseer ik als deskundige om de verwijdering te laten uitvoeren door een erkende asbestverwijderaar. Dit garandeert de veiligheid van zowel de bewoners als de buren.

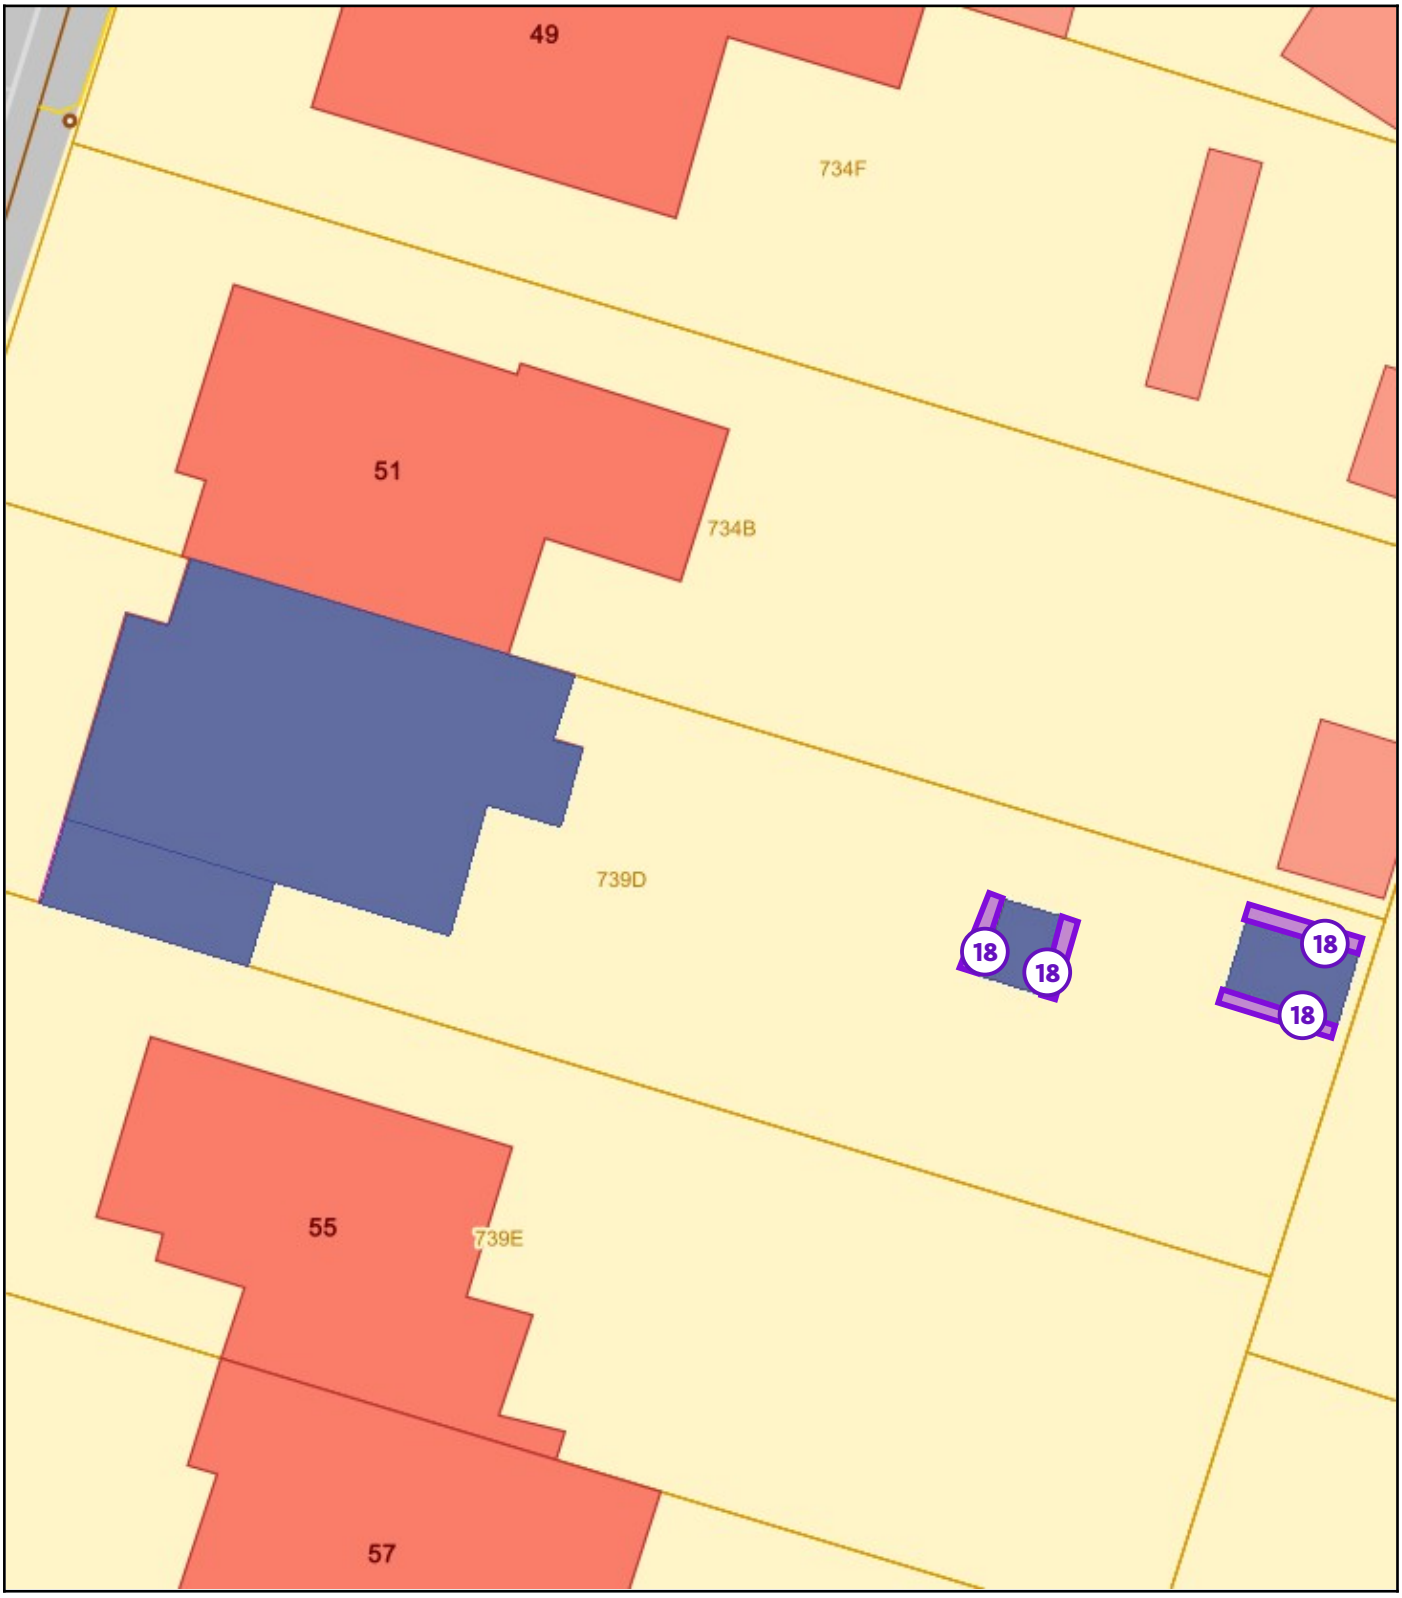
Plan 5.1: Afdruipzones/afvloeizones

18. Afdruipzone golfplaten	Afdruipzone/afvloeizone	-

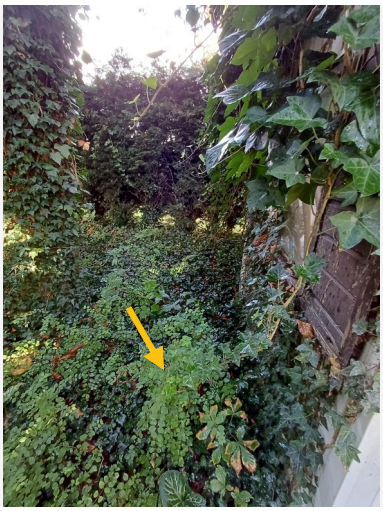
Fiche 18: Afdruipzone golfplaten

Afdruipzone/afvloeizone
