Asbestinventarisattest

Joe Englishstraat 21, 8800 Roeselare

Attestnummer : **20260819-000268.000**
Uitgegeven op : **19.08.2026**
Geldig tot : **Onbeperkt** (tenzij de toestand wijzigt)

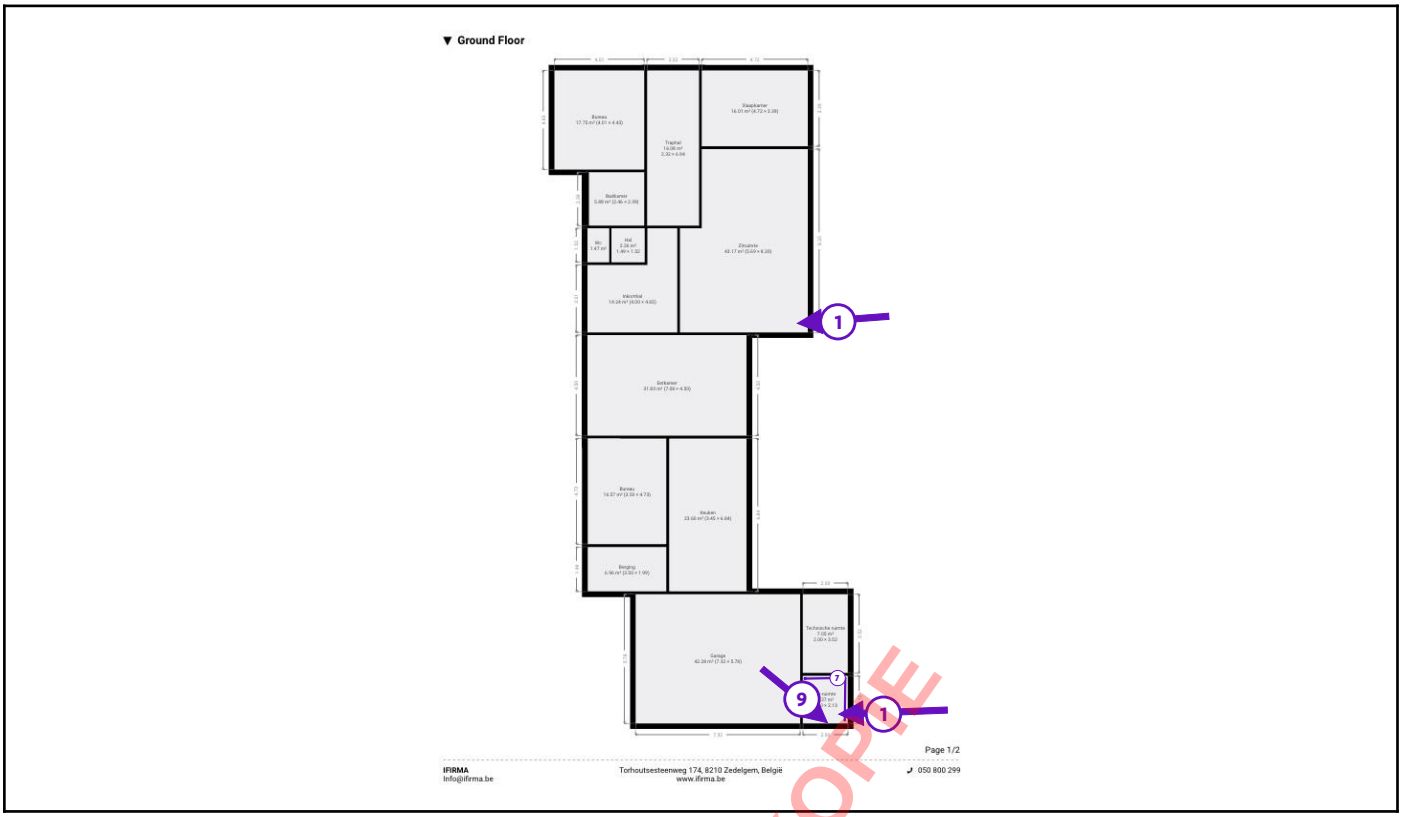
Plan 1.1: Grondplan +0

Beschrijving	Type	Actie
1. Schouw(en) - Hoger dan 3,5 meter	Beperking	-
7. Leidingisolatie - Niet asbestverdacht	Overige ruimte of materiaal	-
9. Verwarmingsketel (Na 2001)	Overige ruimte of materiaal	-

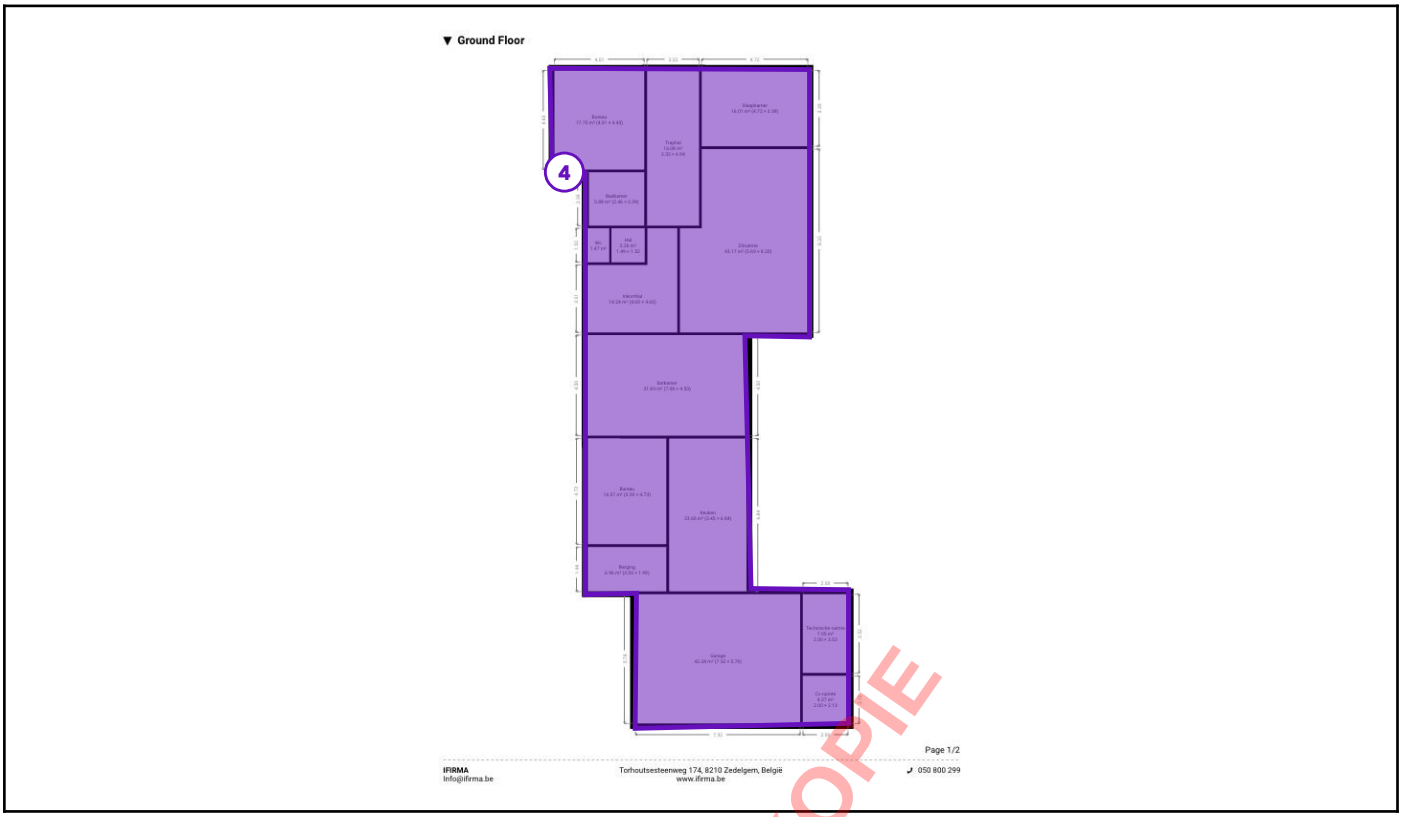
Plan 1.2: Grondplan +0

Beschrijving	Type	Actie
4. Verlaagde/valse plafonds (Achterliggende lagen)	Advies	-

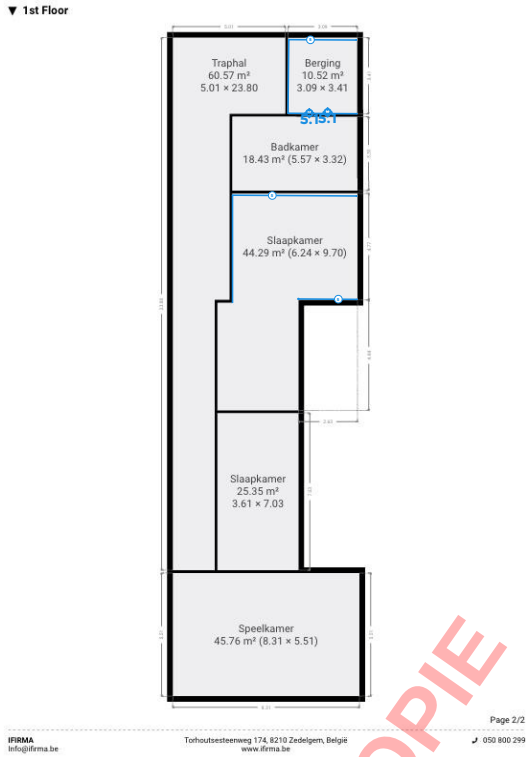
Plan 1.3: Grondplan +1

Beschrijving	Type	Actie
5. Pleisterwerk - Muren	Geen asbest	-
5.1 Code: 148589 - 1	Mengmonster	-

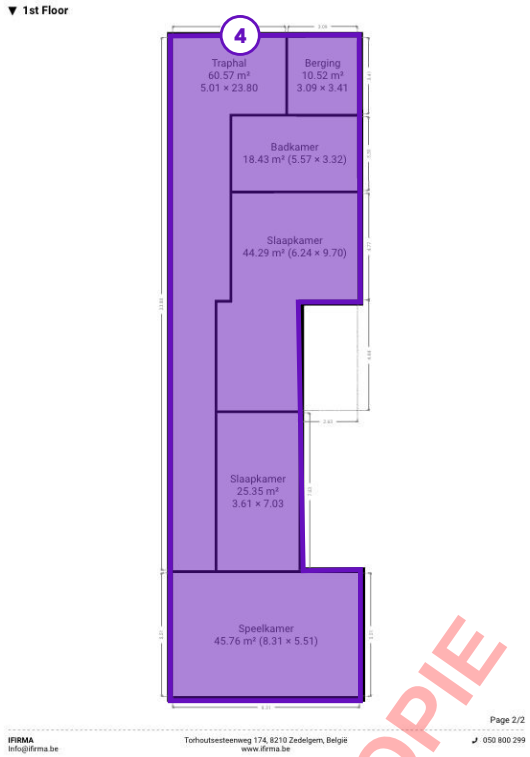
Plan 1.4: Grondplan +1

Beschrijving	Type	Actie
4. Verlaagde/valse plafonds (Achterliggende lagen)	Advies	-

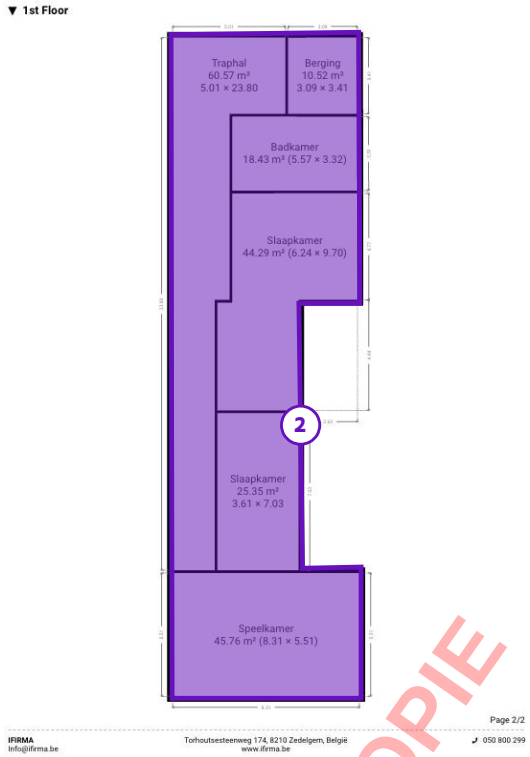
Plan 1.5: Grondplan +1

Beschrijving	Type	Actie
2. Niet-waarneembaar onderdak	Beperking	-

Uitleg van de asbestdeskundige: Niet-waarneembaar onderdak bij dit pand.

Aan buitenzijde: Overlappende tegelpannen vast met nagels/schroeven.

Aan binnenzijde: Afgwerkt met stootvaste laag, waardoor hier tevens niet waarneembaar zonder destructief onderzoek.

Het kan voorkomen dat er asbestverdachte onderdakplaten (menuiserite) aanwezig zijn tussen deze 2 lagen. Laat dan eerst een staal nemen alvorens verdere werken uit te voeren, wanneer deze waarneembaar komen te liggen.

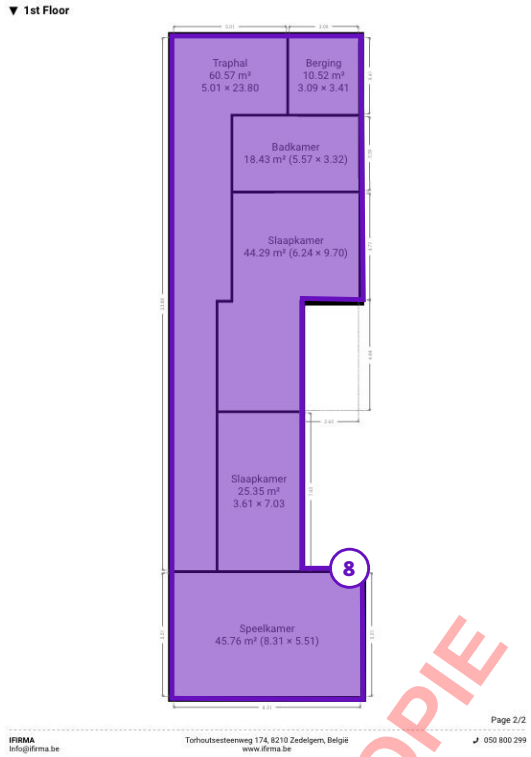
Plan 1.6: Grondplan +1

Beschrijving	Type	Actie
8. Dakbedekking - Niet asbest-verdacht	Overige ruimte of materiaal	-

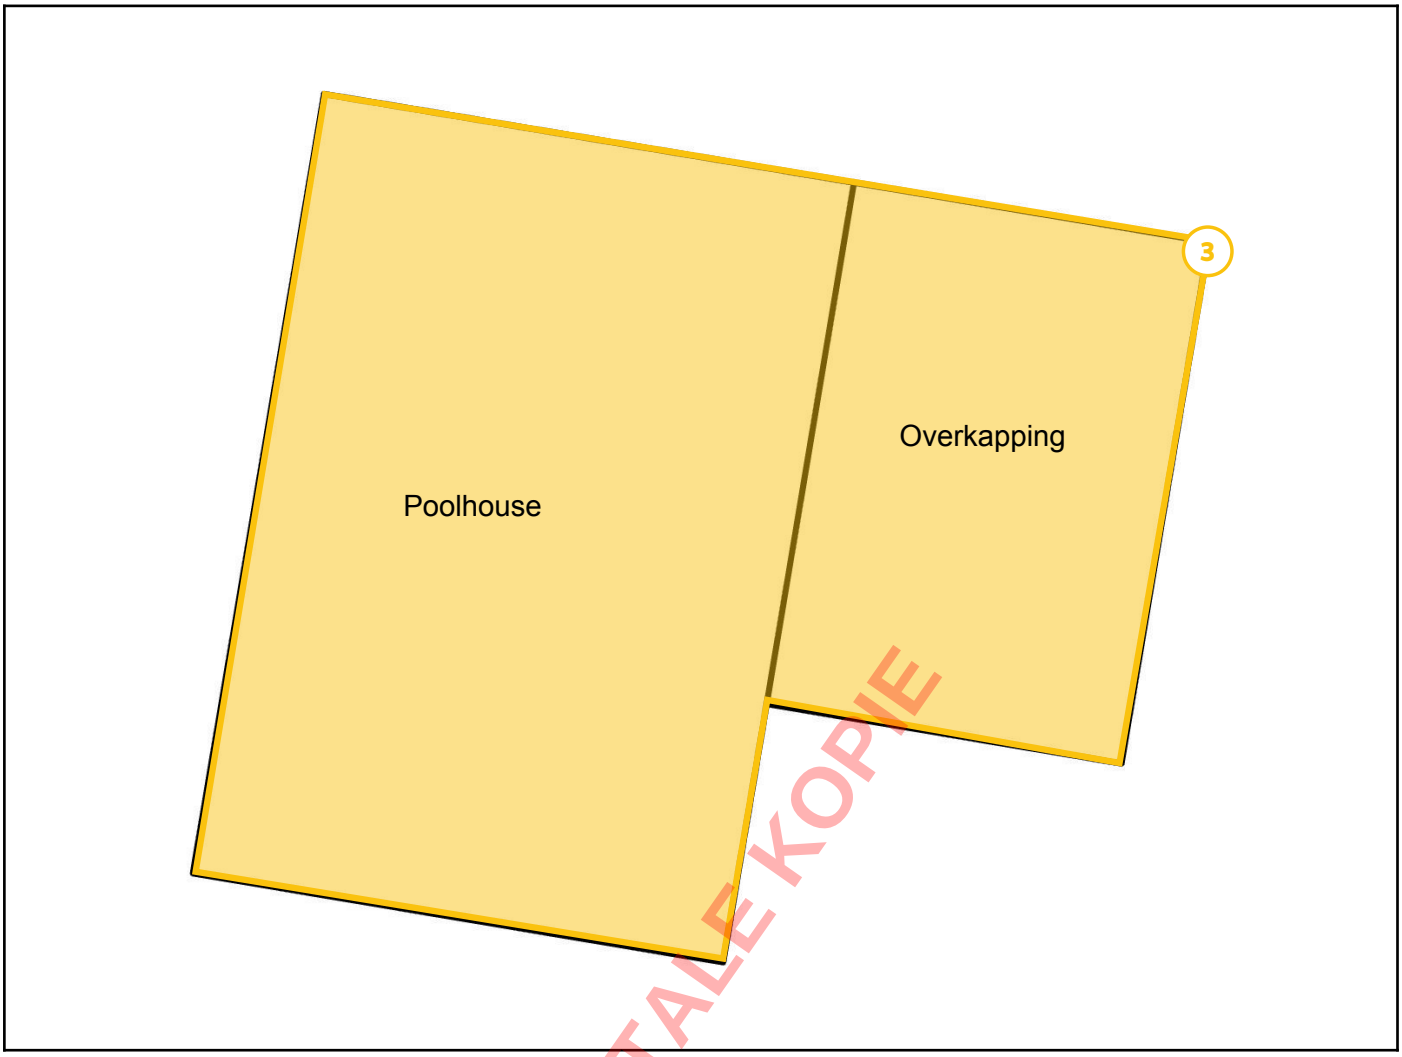
Plan 2.1: Poolhouse plan

Beschrijving	Type	Actie
3. Poolhouse (NA 2001)	Uitsluiting	-

Opmerking	Het poolhouse dateert van na 2001 (2019) & is bijgevolg niet asbestverdacht.

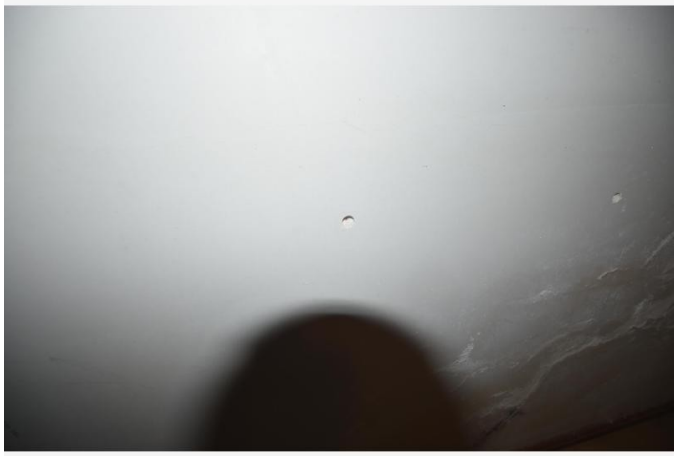
Fiche 5: Pleisterwerk - Muren

Geen asbest

#	Type	Referentie	Resultaat
5.1	Mengmonster	148589 - 1	Geen asbest
