Asbestinventarisattest

Nieuwenhovestraat 56A, 8790 Waregem

Attestnummer : **20250713-000041.000**
Uitgegeven op : **13.07.2025**
Geldig tot : **13.07.2035**

Niet-asbestveilig

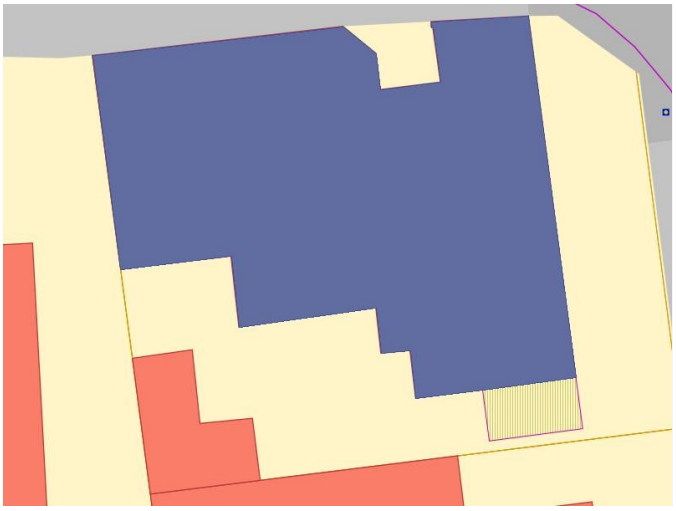
Zone 1: Hoofdgebouw

2 Asbestmaterialen

1 Advies

2 Geen asbest

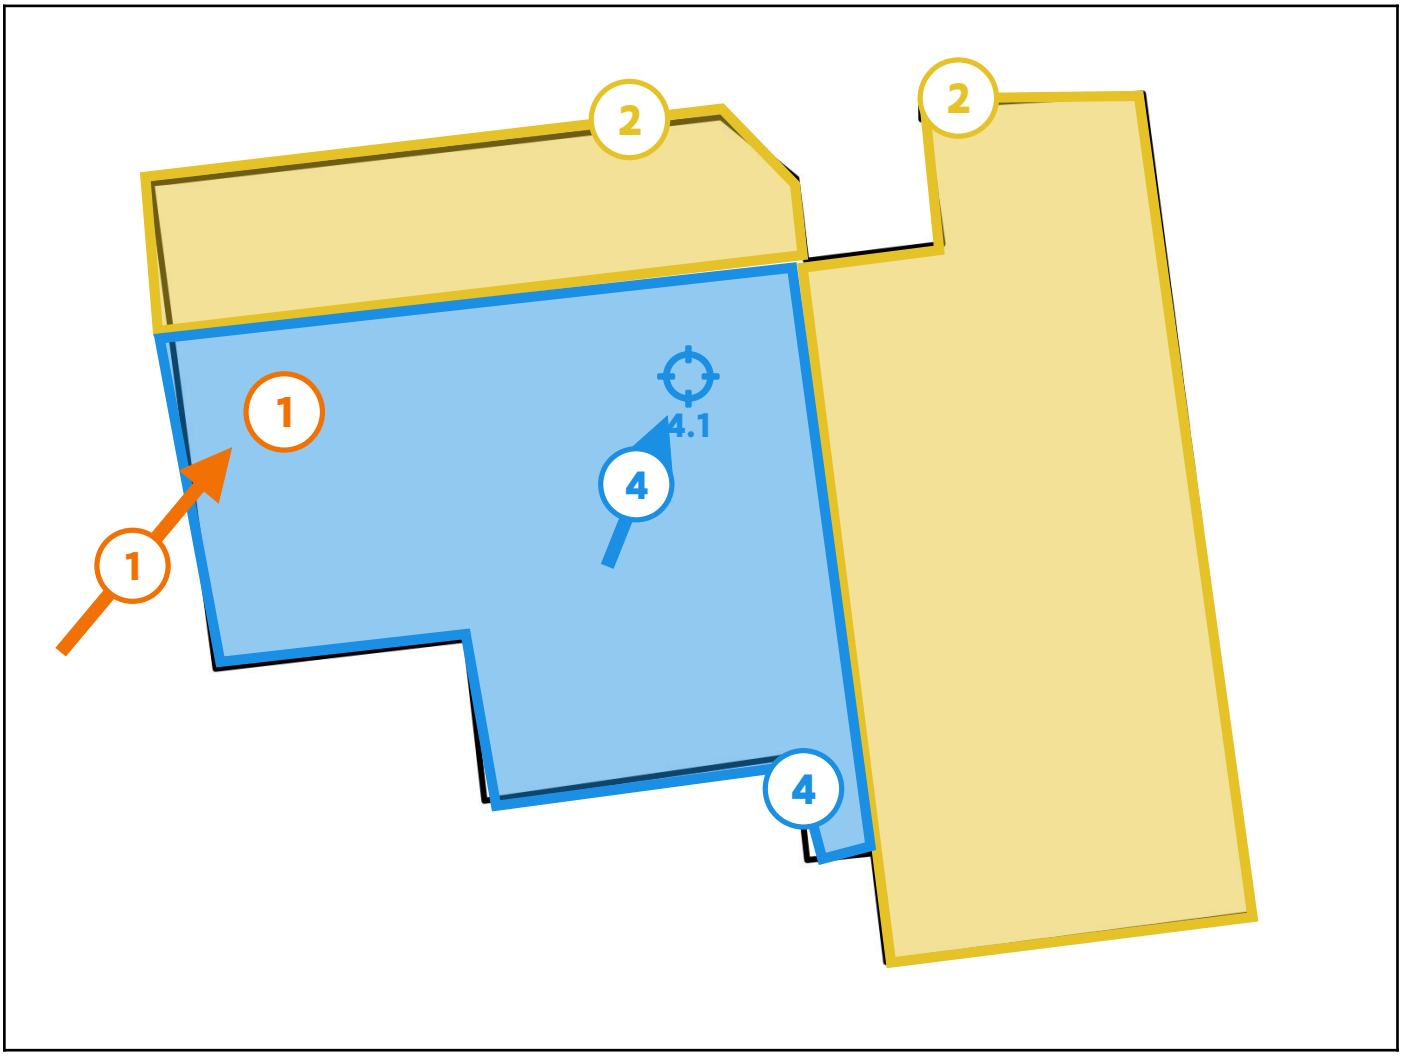
Plan 1.1: Hoofdgebouw dak

Beschrijving	Type	Actie
1. Rookgaskanaal	Asbestmateriaal	Verwijderen
2. Onderdak Menuiserite	Asbestmateriaal	Zorgvuldig beheren
4. Roofing plat dak	Geen asbest	-
4.1 Code: PT1	Puntmonster	-

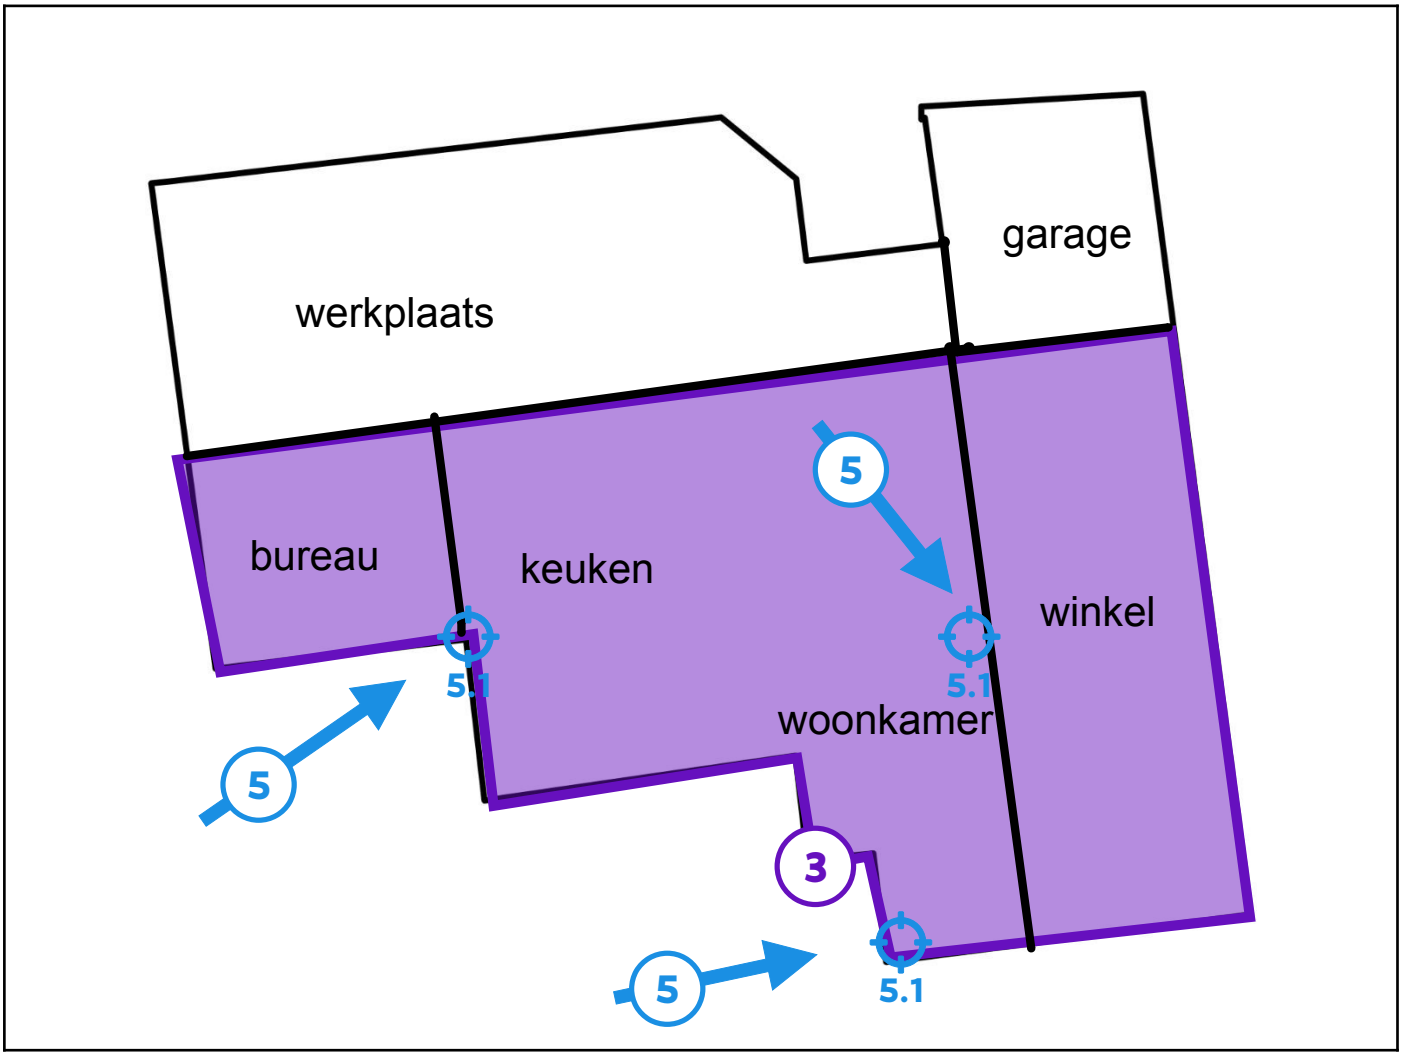
Plan 1.2: Hoofdgebouw glvl

Beschrijving	Type	Actie
3. Gyproc plafonds	Advies	-
5. Pleisterwerk muur	Geen asbest	-
5.1 Code: Mm1	Mengmonster	-

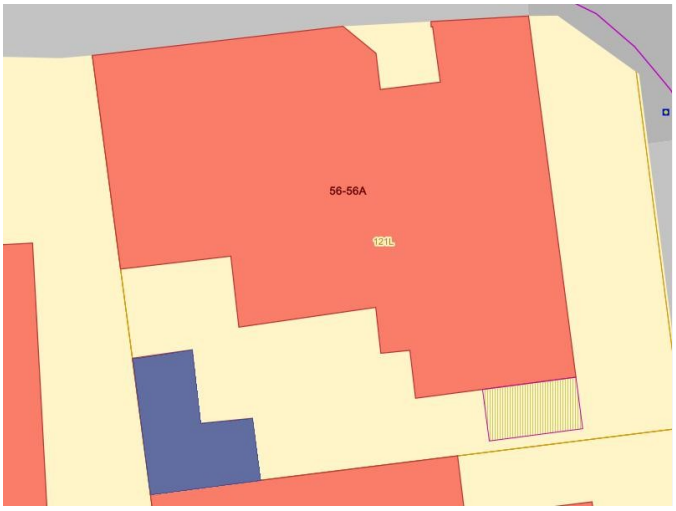
Zone 2: Hoofdgebouw

1 Asbestmateriaal

Beschrijving	Type	Actie
2. Onderdak Menuiserite	Asbestmateriaal	Zorgvuldig beheren

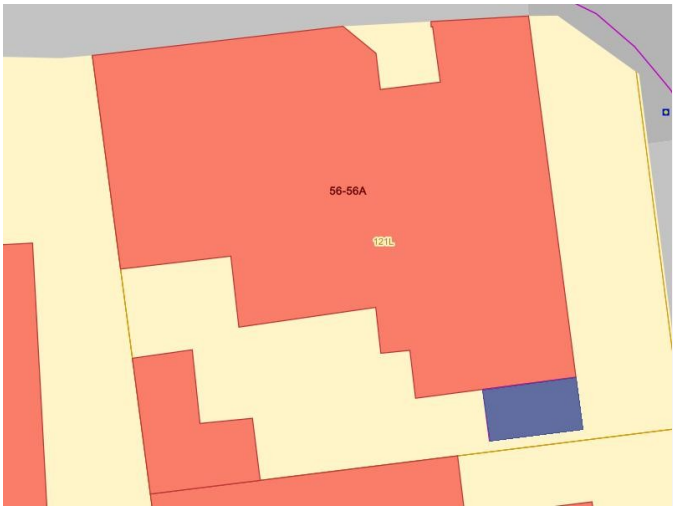
Zone 3: Afdak

0 Asbestmaterialen
