Asbestinventarisattest

Merelstraat 14, 8800 Roeselare

Attestnummer : **20260907-000147.000**
Uitgegeven op : **07.09.2026**
Geldig tot : **07.09.2031**

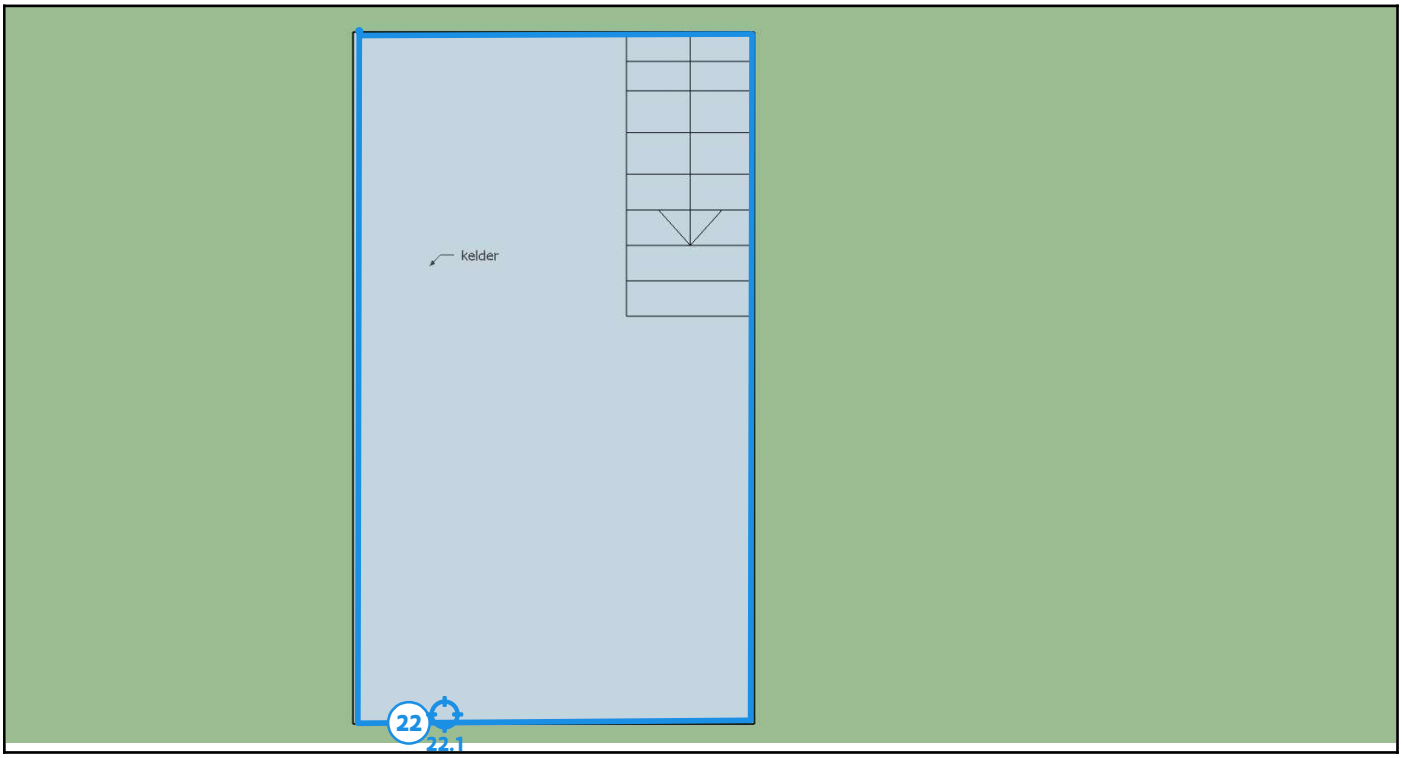
Plan 1.2: pleister muur kelder

Beschrijving	Type	Actie
22. cementering muur	Geen asbest	-
22.1 Code: 3	Mengmonster	-

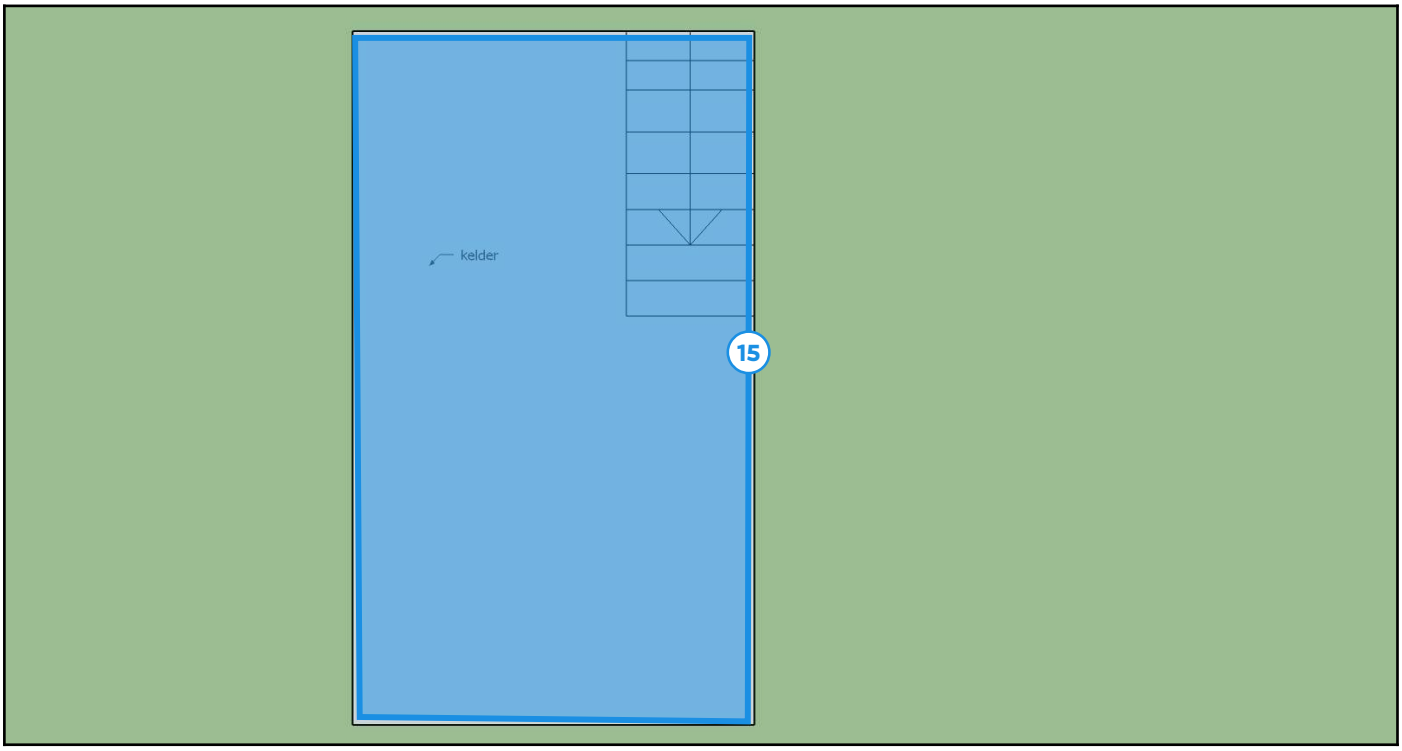
Plan 1.3: pleister plafond kelder

Beschrijving	Type	Actie
15. pleister plafond	Geen asbest	-

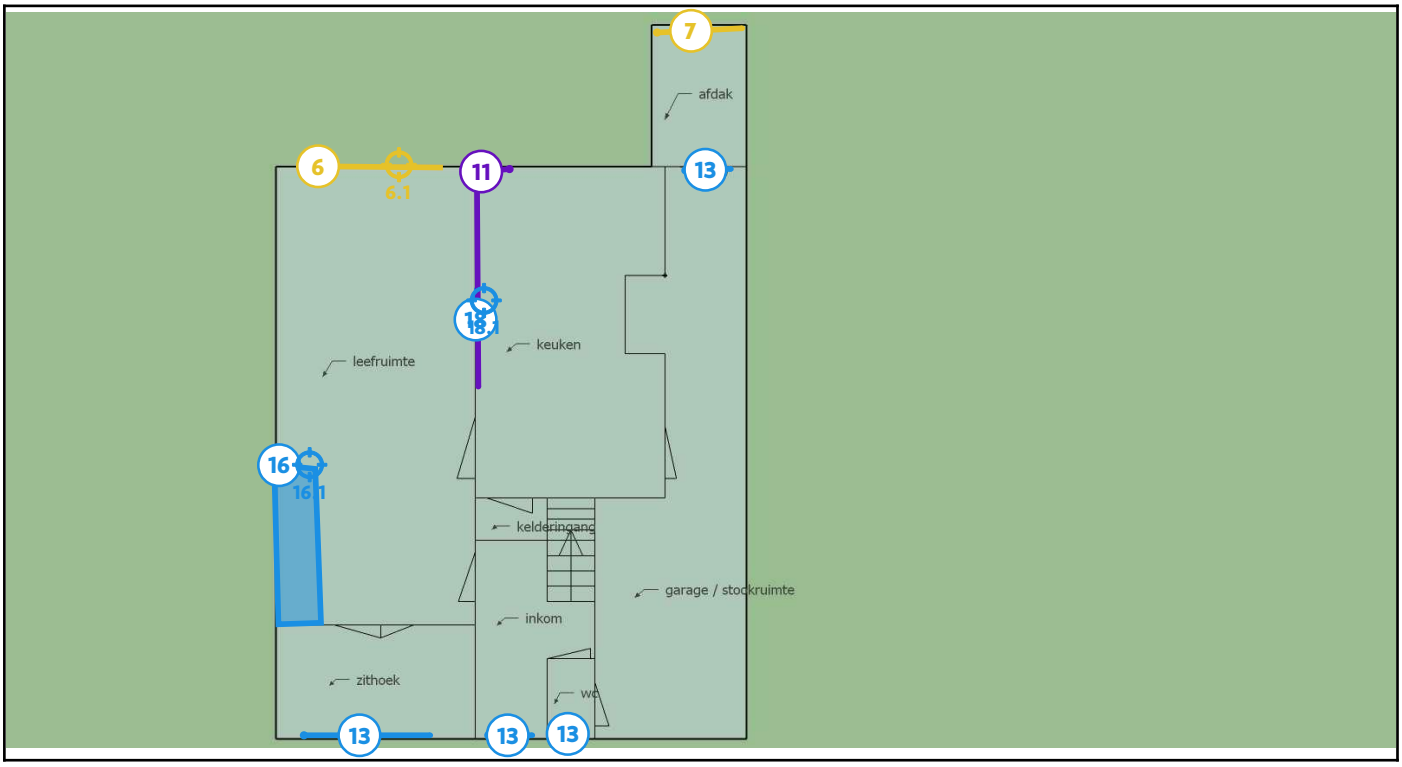
Plan 1.4: plan gelijkvloers

Beschrijving	Type	Actie
6. mastiek pvc-raam glas/profiel	Asbestmateriaal	Zorgvuldig beheren
6.1 Code: 6	Puntmonster	-
7. glasal in schrijnwerk	Asbestmateriaal	Zorgvuldig beheren
11. faiencelijm	Advies	-
13. mastiek houten raam glas/profiel	Geen asbest	-
16. tablet haard	Geen asbest	-
16.1 Code: 9	Puntmonster	-
18. coating wasbak	Geen asbest	-
18.1 Code: 15	Puntmonster	-

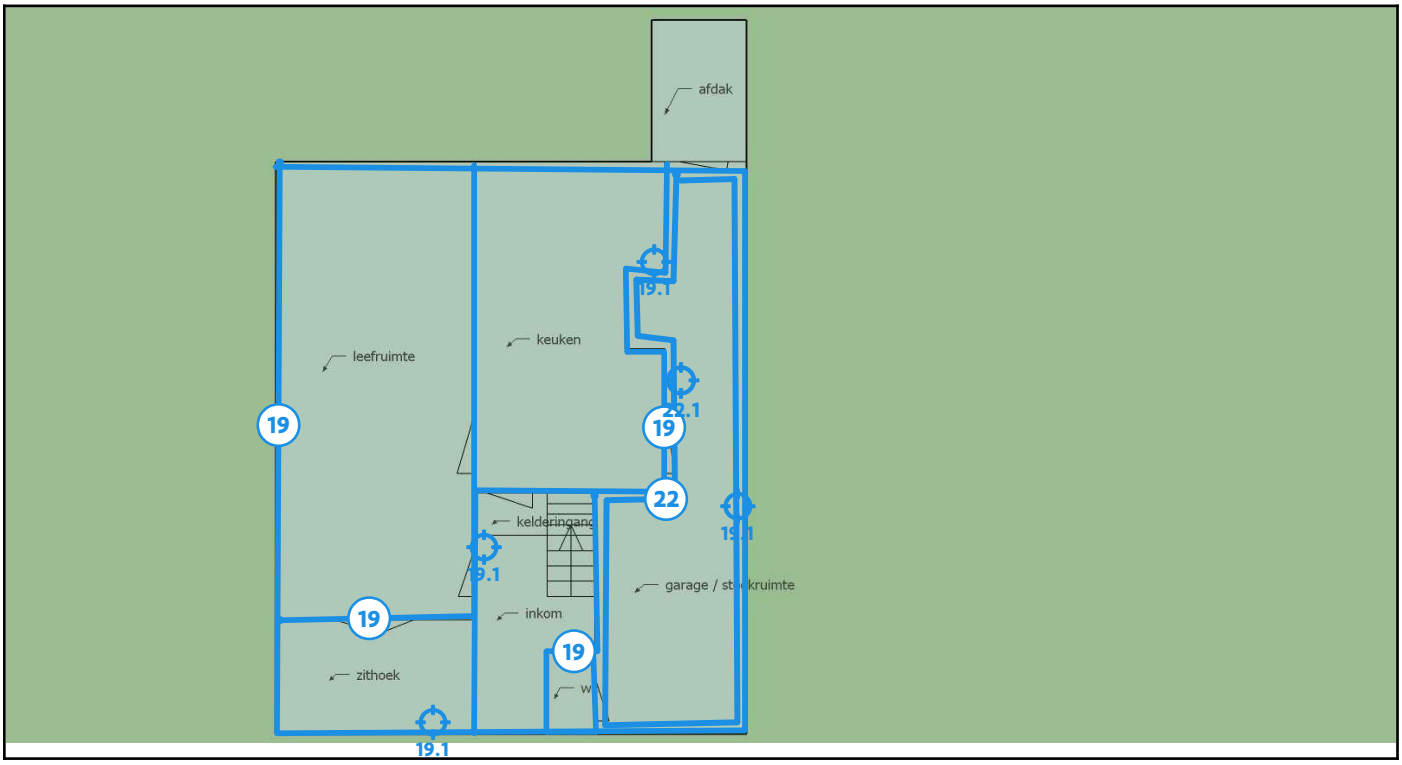
Plan 1.5: plan pleister muur gelijkvloers

Beschrijving	Type	Actie
19. pleister muur woning	Geen asbest	-
19.1 Code: 1	Mengmonster	-
22. cementering muur	Geen asbest	-
22.1 Code: 3	Mengmonster	-

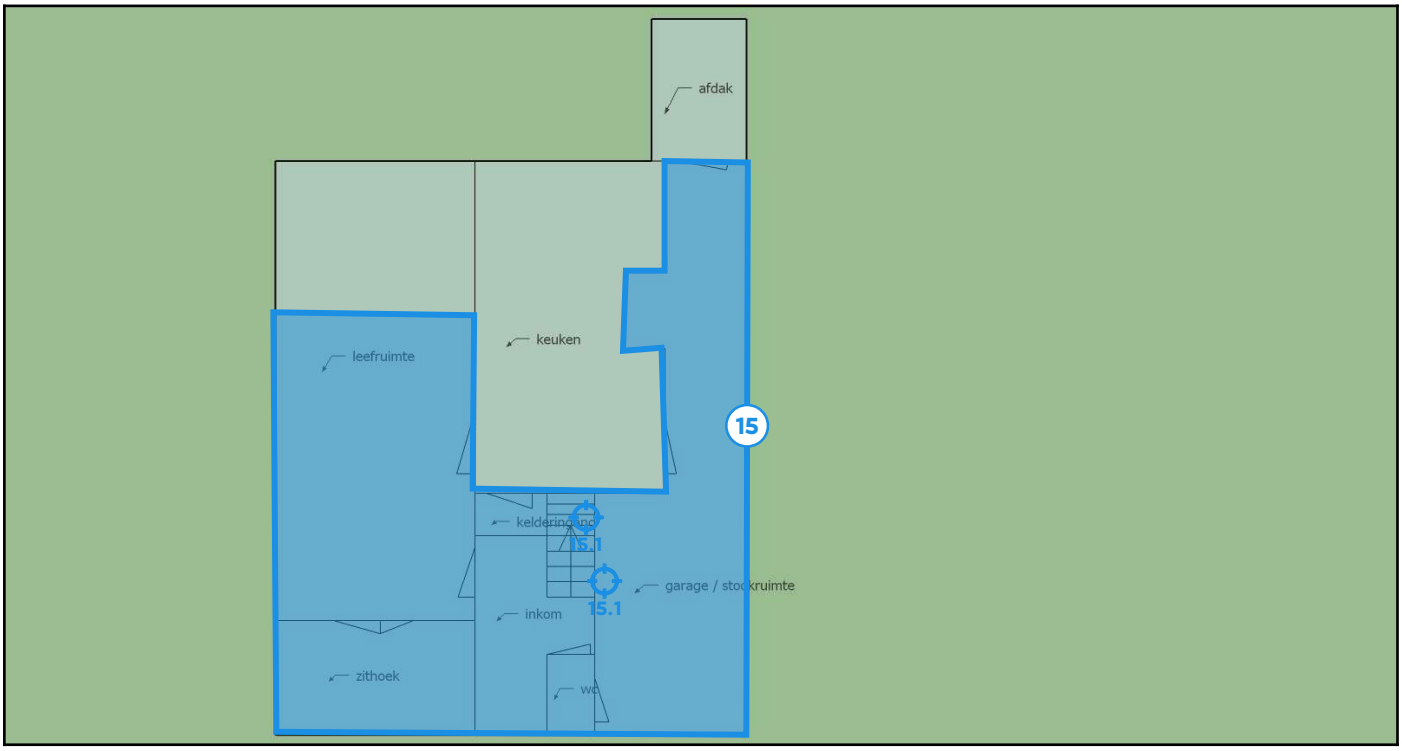
Plan 1.6: plan pleister plafond gelijkvloers

Beschrijving	Type	Actie
15. pleister plafond	Geen asbest	-
15.1 Code: 2	Mengmonster	-

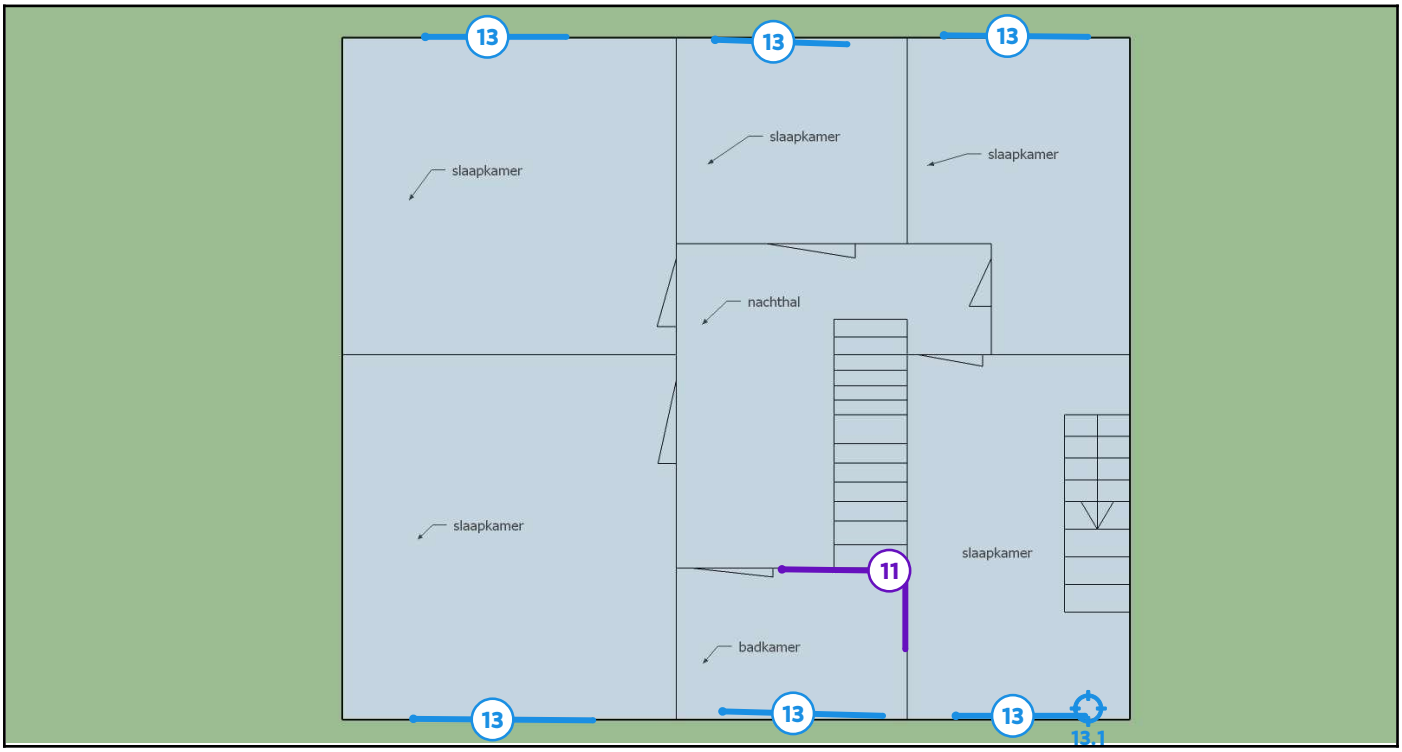
Plan 1.7: plan verdieping

Beschrijving	Type	Actie
11. faiencelijm	Advies	-
13. mastiek houten raam glas/profiel	Geen asbest	-
13.1 Code: 7	Puntmonster	-

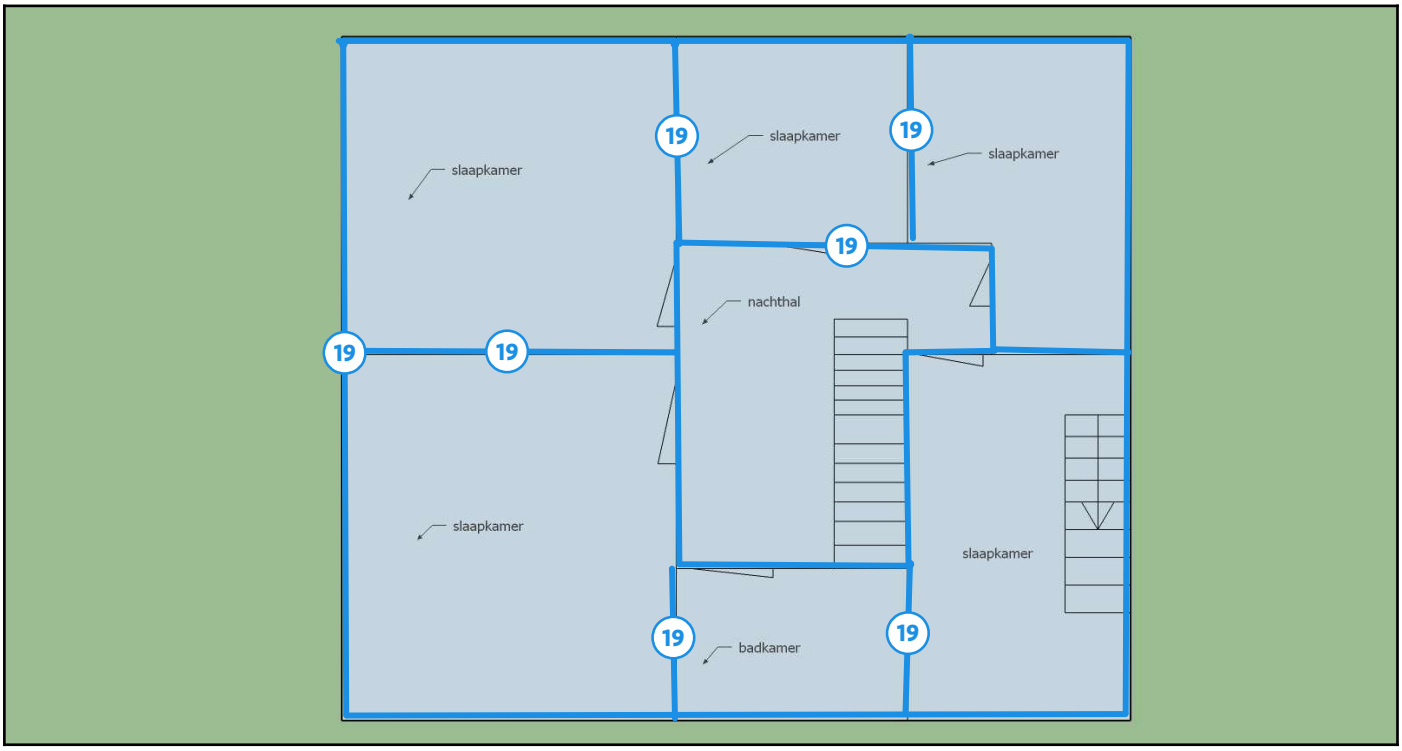
Plan 1.8: plan pleister muur verdieping

Beschrijving	Type	Actie
19. pleister muur woning	Geen asbest	-

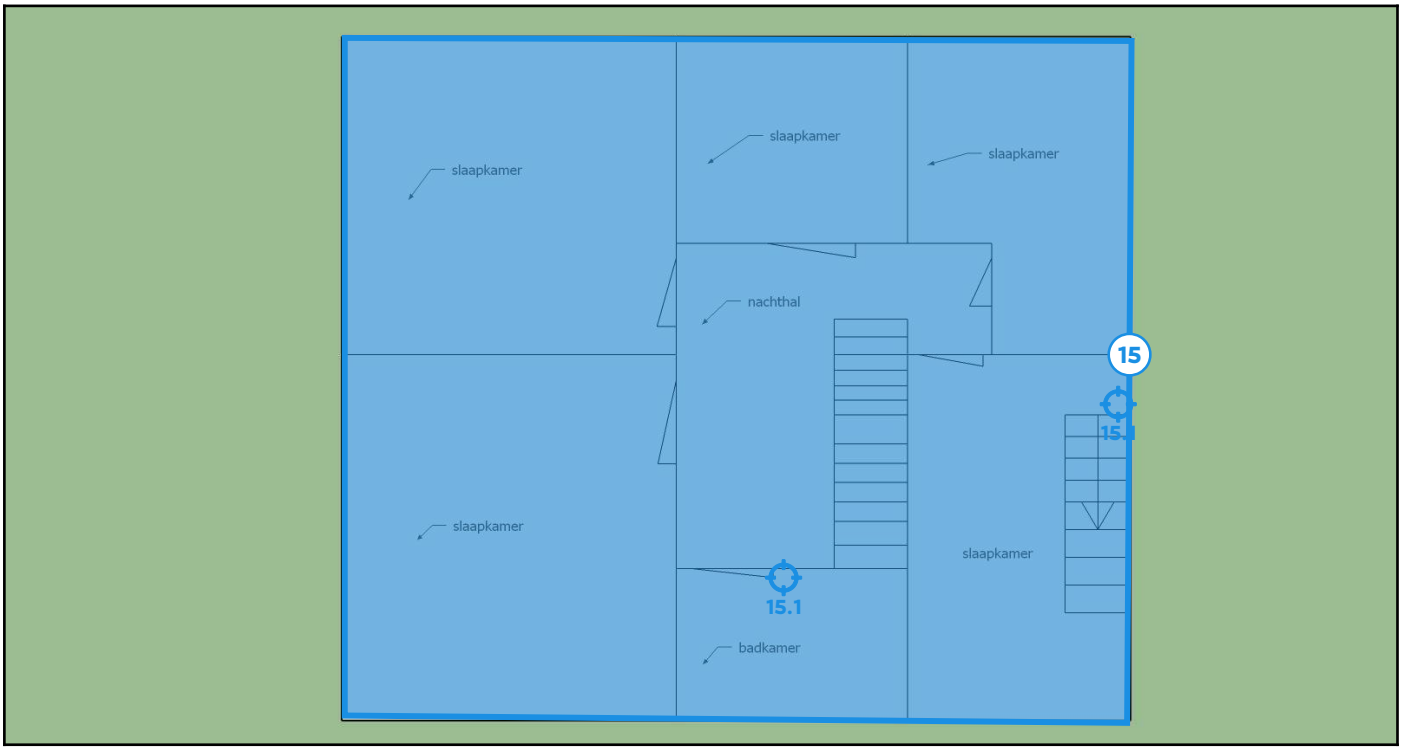
Plan 1.9: plan pleister plafond verdieping

Beschrijving	Type	Actie
15. pleister plafond	Geen asbest	-
15.1 Code: 2	Mengmonster	-

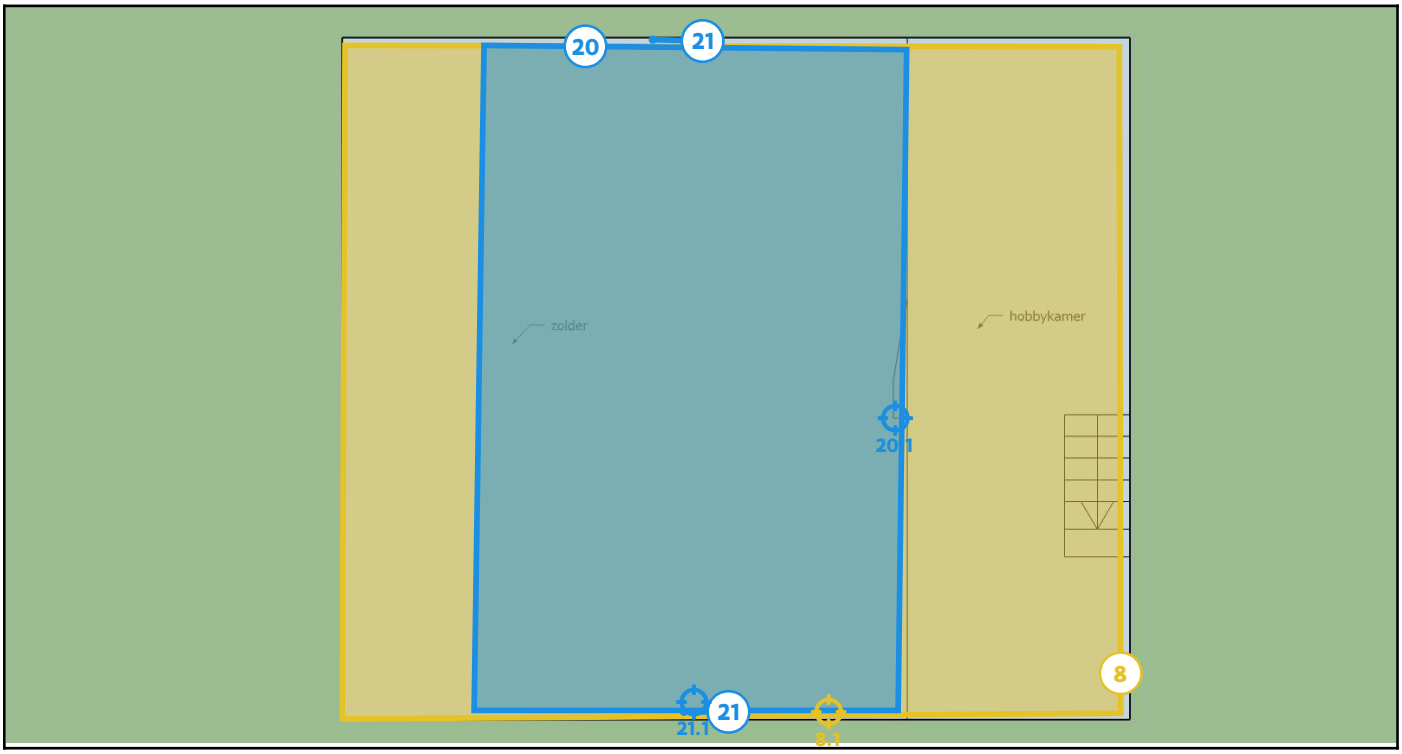
Plan 1.10: zolder

Beschrijving	Type	Actie
8. Onderdak type menuiserite	Asbestmateriaal	Zorgvuldig beheren
8.1 Code: 5	Puntmonster	-
20. vloerzeil zolder	Geen asbest	-
20.1 Code: 8	Puntmonster	-
21. mastiek metalen dakraam	Geen asbest	-
21.1 Code: 4	Puntmonster	-

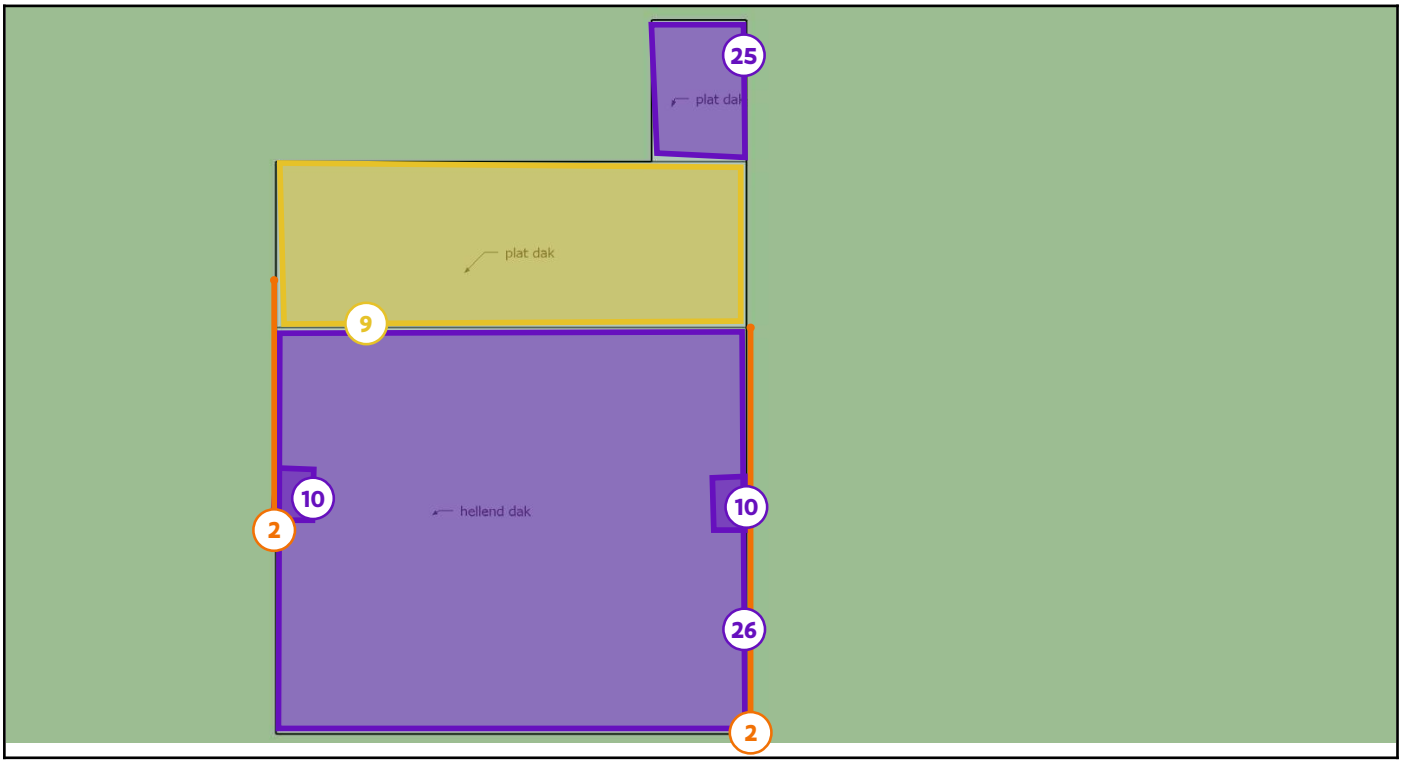
Plan 1.11: dakplan

Beschrijving	Type	Actie
2. leien zijgevels	Asbestmateriaal	Verwijderen
9. Roofing plat dak	Asbestmateriaal	Zorgvuldig beheren
10. schouw / rookgaskanaal	Beperking	-
25. glazen dakbedekking afdak bij woning	Overige ruimte of materiaal	-
26. dakbedekking hellend dak	Overige ruimte of materiaal	-

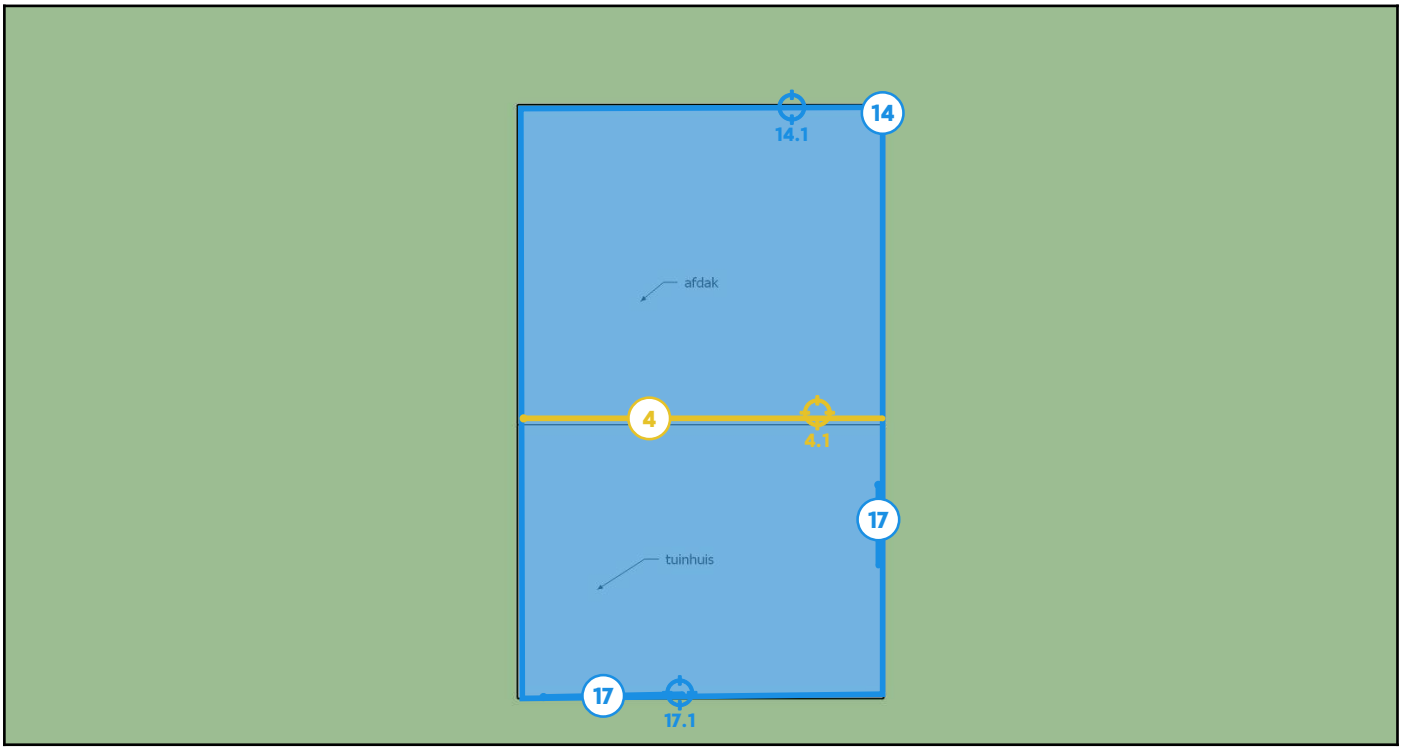
Plan 2.1: tuinhuis + afdak

Beschrijving	Type	Actie
4. plaat achterkant tuinhuis	Asbestmateriaal	Zorgvuldig beheren
4.1 Code: 12	Puntmonster	-
14. goflplaat tuinhuis	Geen asbest	-
14.1 Code: 10	Puntmonster	-
17. mastiek houten raam tuinhuis	Geen asbest	-
17.1 Code: 11	Puntmonster	-

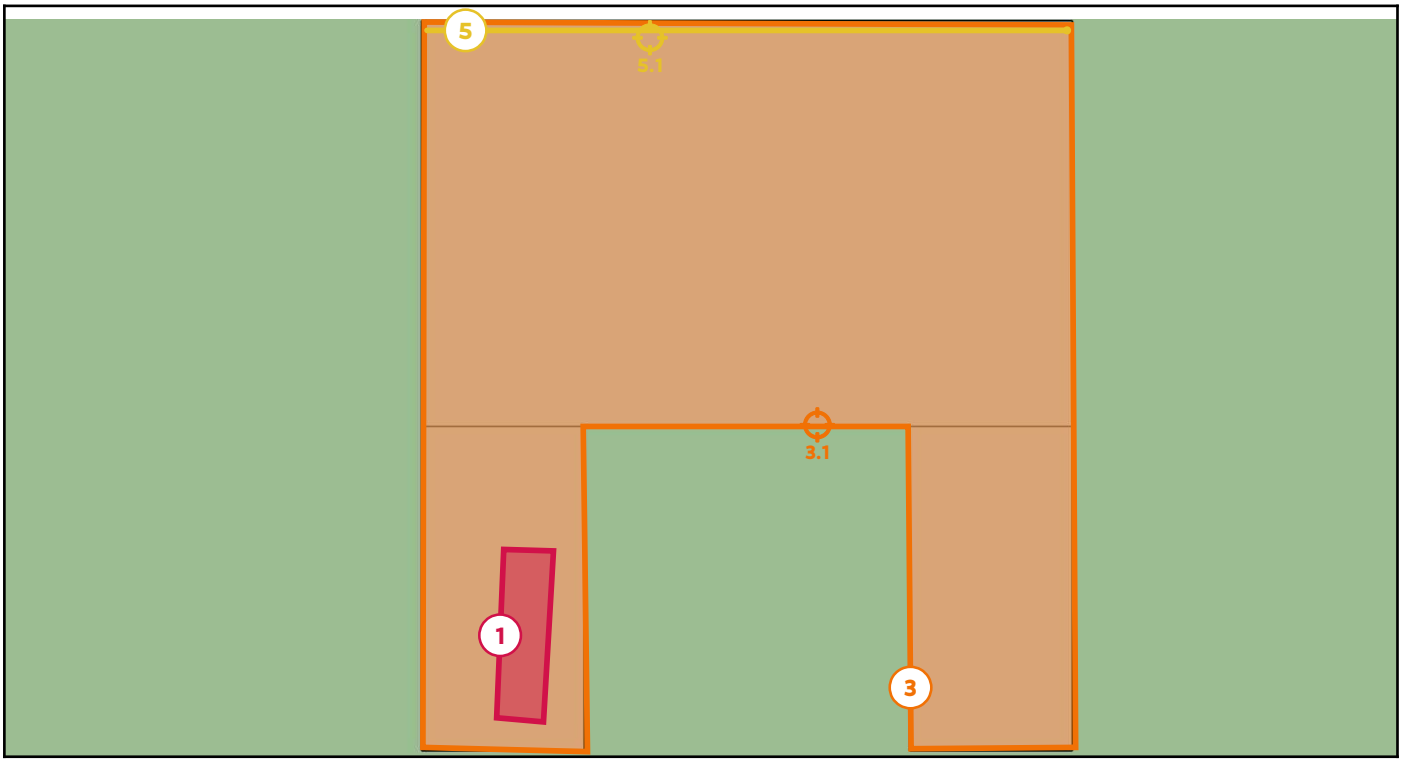
Plan 3.1: houtopslag

Beschrijving	Type	Actie
1. vezelcementplaat	Asbestmateriaal	Dringend verwijderen
3. golfplaat houtopslag	Asbestmateriaal	Verwijderen
3.1 Code: 13	Puntmonster	-
5. plaat wand houtopslag	Asbestmateriaal	Zorgvuldig beheren
5.1 Code: 14	Puntmonster	-

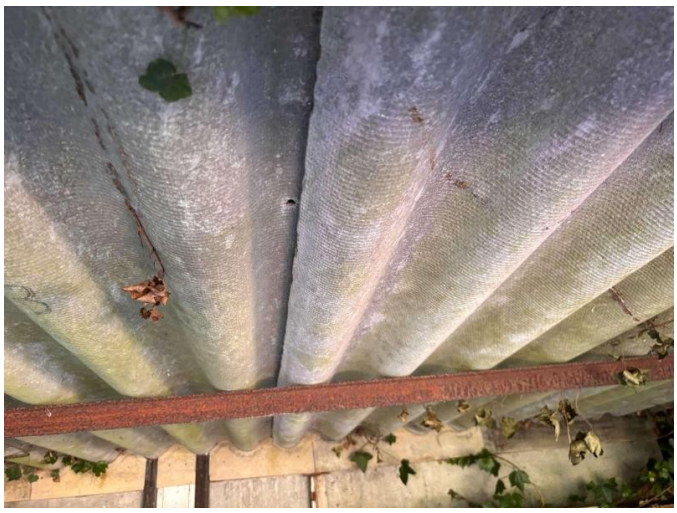
Fiche 3: golfplaat houtopslag

Eindbeoordeling materiaalrisico	Verhoogd materiaalrisico en/of verhoogde kans op vezelvrijgave

Gebondenheid	Categorie 1: hechtgebonden in oorsprong
Asbestsoort (vezeltype)	Crocidoliet aanwezig
Asbestconcentratie	Laag (< 50%)
Afschermingsgraad van het gehele materiaal	Geheel of deels vrij aan de buitenlucht, maar geen contact met binnenlucht
Toestand van het materiaal	Matig beschadigd, matig verweerd

#	Type	Referentie	Resultaat
3.1	Puntmonster	13	Chrysotiel, Crocidoliet

- Verwijder dit asbestmateriaal zo snel mogelijk. Volg de toestand goed op.
- Hemelwater dat afspoelt van asbestcement daken of gevels kan asbestdeeltjes bevatten. Gebruik het enkel voor gesloten circuits (bv. spoelen toiletten). Reinig na het vervangen van het dak of de gevel de dakgoten en regenwaterput of -ton om asbesthoudend sediment of slib te verwijderen

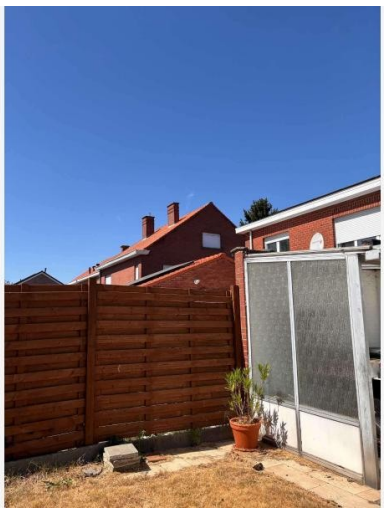
Fiche 7: glasal in schrijnwerk

Eindbeoordeling materiaalrisico	Laag materiaalrisico en/of verlaagde kans op vezelvrijgave

Gebondenheid	Categorie 1: hechtgebonden in oorsprong
Asbestsoort (vezeltype)	Crocidoliet aanwezig
Asbestconcentratie	Laag (< 50%)
Afschermingsgraad van het gehele materiaal	Geheel of deels vrij aan de buitenlucht, maar geen contact met binnenlucht
Toestand van het materiaal	Licht beschadigd, licht verweerd. Intacte calciumsilicaatplaat of materiaal met categorie 3-gebondenheid

- Zorg voor een veilig beheer. Vermijd het beschadigen van het asbestmateriaal. Controleer de toestand jaarlijks op wijzigingen.
- Voer bijkomende staalname(s) uit.

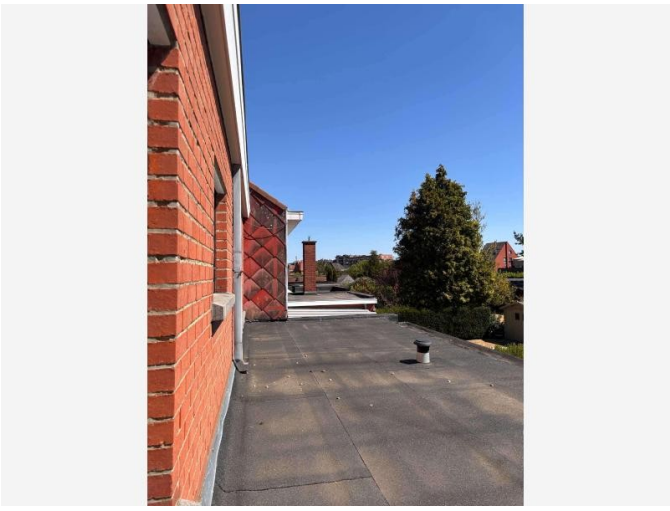
Fiche 9: Roofing plat dak

Beschrijving	Roofing plat dak
Omgeving	Buiten
Primaire drager	Plat dak
Asbestmateriaal	Dak- en gevelbekleding - Roofing
Bindmiddel van asbestmateriaal	Bitumen (roofing, teer, asfalt)
Gebondenheid op basis van bindmiddel	Hecht
Hoeveelheid (oppervlakte - aantal)	• 38,00 m^2 - 1 stuk
Totale oppervlakte	38,00 m^2
Eenvoudig bereikbaar	Ja
Bevestigingswijze	• Verlijmd, ingegoten, versmeerd
Identificatiemethode	De asbestdeskundige beoordeelt het materiaal als asbestverdacht en dus asbesthoudend, en dit zonder monstername. Motivatie: De monstername brengt andere schade aan dan schade die inherent is aan de monstername.
Destructieve handeling voor identificatie	Nee
Opmerking	Om gevolgschade en lekkages te voorkomen en niet destructief te werk te gaan,is er geen staalname gebeurd. Bij renovatie of sloop dient er een destructief onderzoek uitgevoerd te worden van de roofing met bemonstering van de roofing.

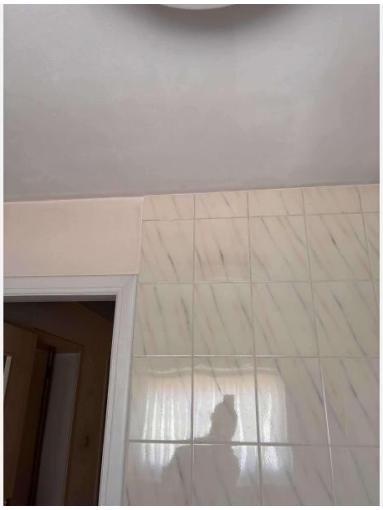
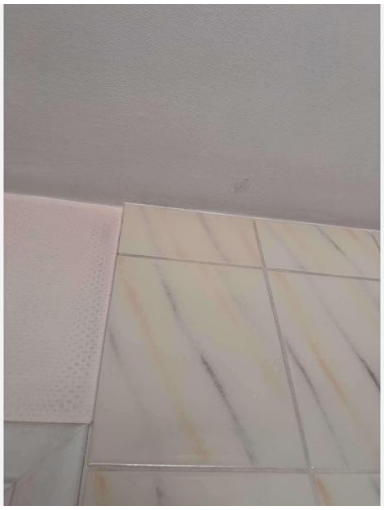
Fiche 15: pleister plafond

Geen asbest
